火炎山自然保留區土石流演變監測

委託機關：行政院農業委員會林務局新竹林區管理處

執行機關：中國地理學會

中華民國 96 年 12 月

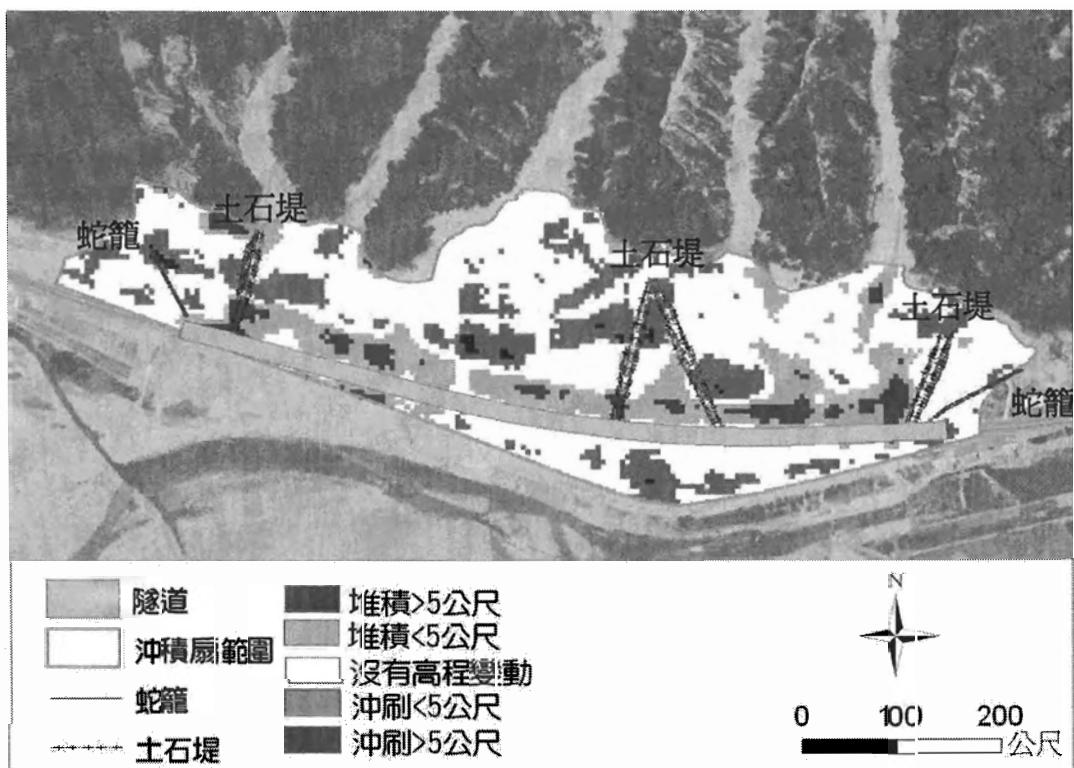
圖 4.9 民國 94-95 年沖積扇面高程變動與隧道設施位置圖

研究民國 94-95 年沖積扇的侵淤情形，在這其間並無颱風事件侵襲，但因整體火炎山集水區的侵蝕基準面已向上提高至隧道頂，侵蝕基準面的變動以及隧道建築體的穿越，沖積扇面以及上游之沖蝕溝產生侵蝕與堆積營力消長的變化反應。由侵淤圖及剖面觀察發現，沖積扇主要之堆積區域，皆集中在隧道上方處，侵蝕現象僅產生在少部分扇面上。但民國 94 年航照為隧道正在施工時所拍攝，隧道主體上方尚未完全回填土體，而 95 年的航照影像為隧道已經施工完成並通車後近八個月後所拍攝，因此堆積作用有多少是自然營力所產生，須待後續觀察研究。

建議管理單位對於隧道體上方扇面之堆積土石定期進行清淤工程，以維護隧道主體結構，保障隧道口免受土石流之威脅，及行經此路段之人車安全。若將來規劃延伸隧道長度，依現地地形（集水區和沖積扇界線發育之考量），建議西口部分至少應延伸 350 公尺，東口則應延伸 200 公尺。如此才能避開未來土石掩埋困擾。

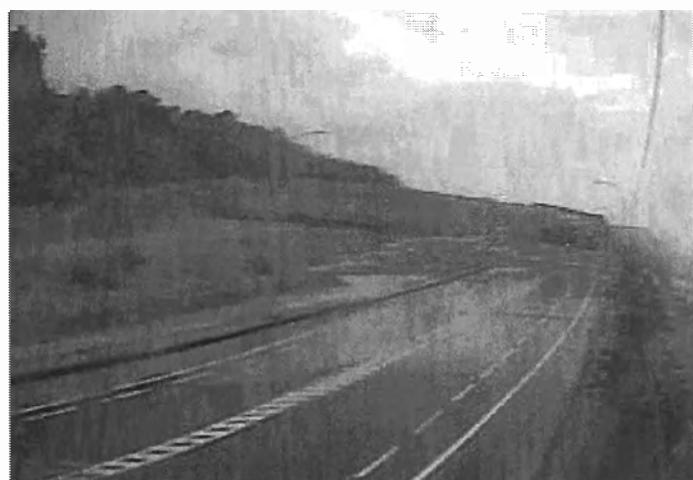
圖 5.25 風雨逐漸變小，可清楚看到隧道口堆積沙石（8：00 分）

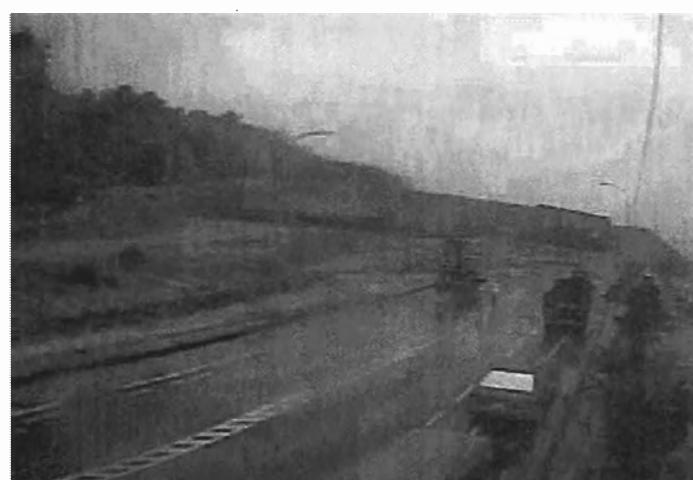
圖 5.26 挖土機正在清理堆積的沙石（9：50 分）

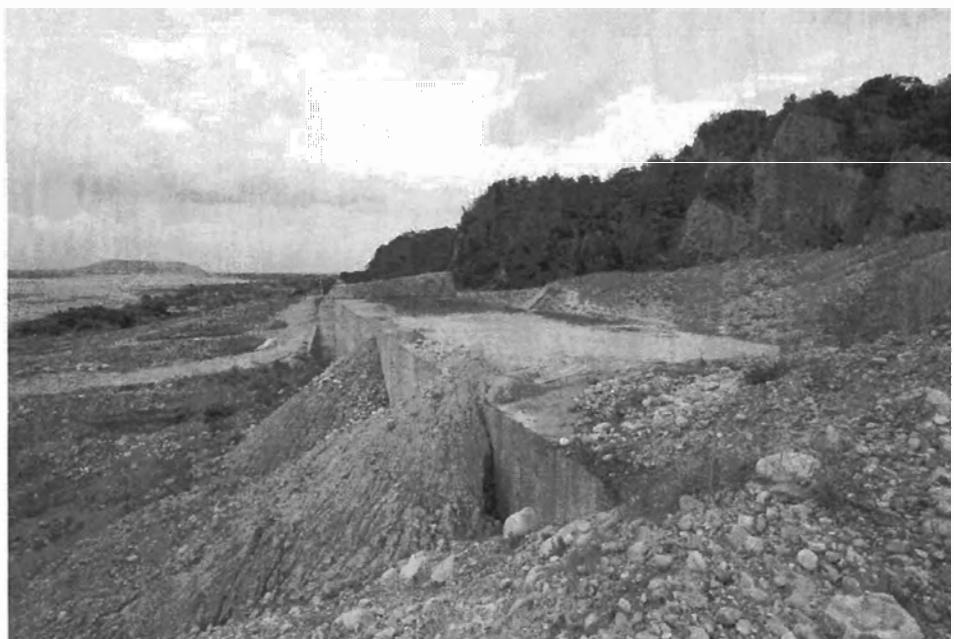
圖 5.39 隧道下方處形成之小沖積扇（拍攝日期：95/9/6）

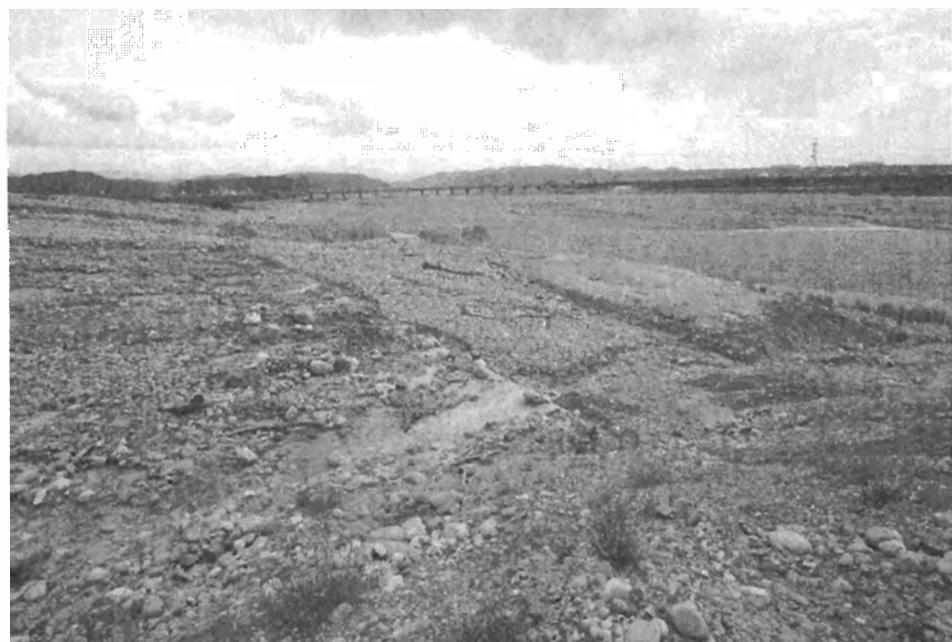
圖 5.40 隧道下方處的土石堆積（拍攝日期：95/9/6）

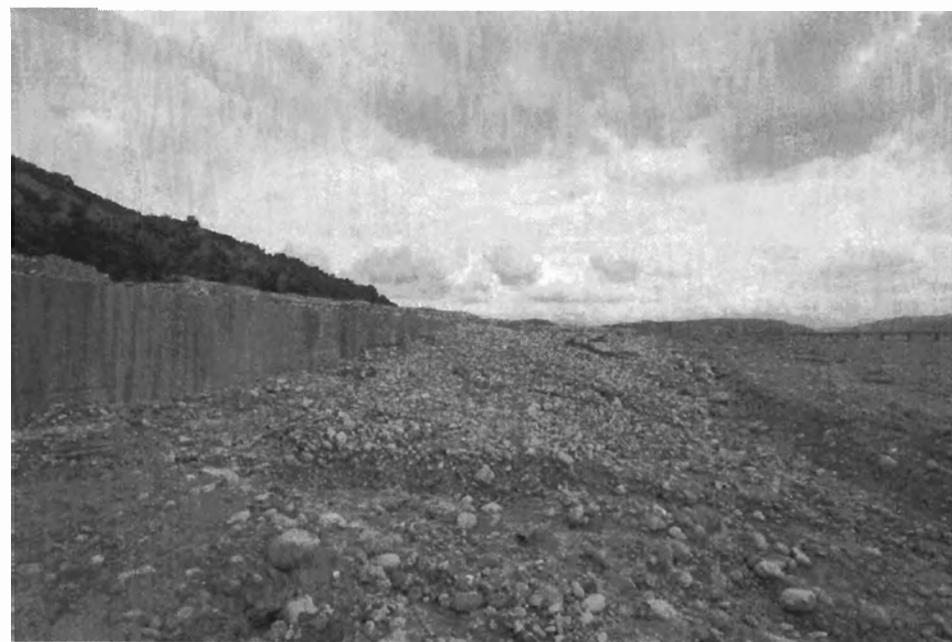
圖 5.41 隧道主體與下方的土石堆積（拍攝日期：95/9/6）

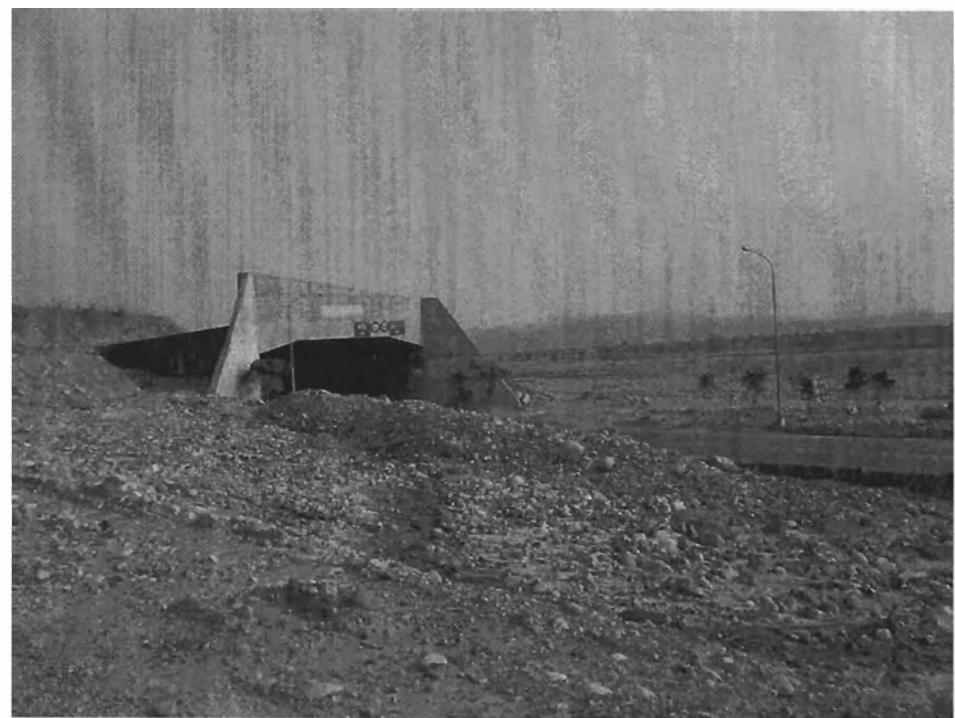
從 2007 年 6 月及 8 月所發生的土石流災害事件來看，發生的情況相當類似，都是經過兩次降雨事件，且第一次降雨事件中最大日雨量均超過 100mm，在間隔 10 天內後第二次的降雨事件才發生災害，泥流產生時的降雨量並不是很多。10 月 7 日所發生的災害事件，則與前兩次不同，本次降雨在兩天內累積降雨量就將近 300mm，使得土石流宣洩不及，越過隧道旁的蛇籠，造成西側隧道口土石淤積的現象。目前就這 3 次泥沙發生事件與氣候資料比較如表 5.4，並將觀察說明如下：

公尺。沖刷至隧道西口的泥沙顆粒以泥沙為主，影響公路長度約 70 -100 公尺。第五子集水區的泥沙在將來有可能繼續沖刷，也勢必繼續造成隧道口的威脅。建議隧道口向西擴建延伸 350 公尺。同樣的，隧道東口也應該向東延伸 200 公尺，以預為防範。

圖 5.45 隧道西口處淤積情況（拍攝日期：96/11/14）

3. 第三子集水區的泥沙可以越過隧道上方，並沒有造成災害。
4. 在可見的未來，建議除了繼續土石流動觀測外，如果隧道沒有能立即延伸，應在保留區範圍外，也就是隧道口附近增設蛇籠，導引礫石往西流動，避免對隧道口立刻造成淹沒的威脅，以避免不必要的行車危害。
5. 蛇籠的設置，應避免景觀的破壞。
6. 目前苗 140 線全線道路養護工作已經宜交由苗栗縣政府負責，相關土石流災害防治工作，由苗栗縣政府編列預算施設石籠，主要進行土石的清淤及疏導，以減少災害發生的可能。
