## 公路工程對火炎山自然保留區的影響

委託機關：行政院農業委員會林務局新竹林區管理處

執行機關：國立台灣大學地理環境資源學系

中華民國 95 年 12 月

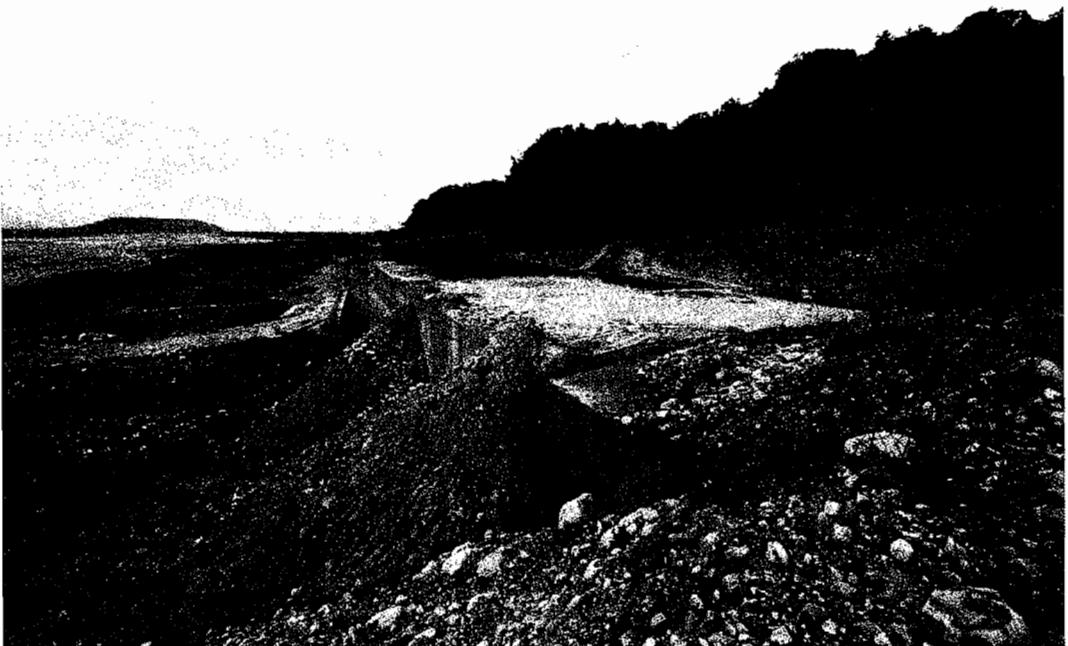
圖 3.18 隧道下方處形成之小沖積扇（拍攝日期：95/9/6）

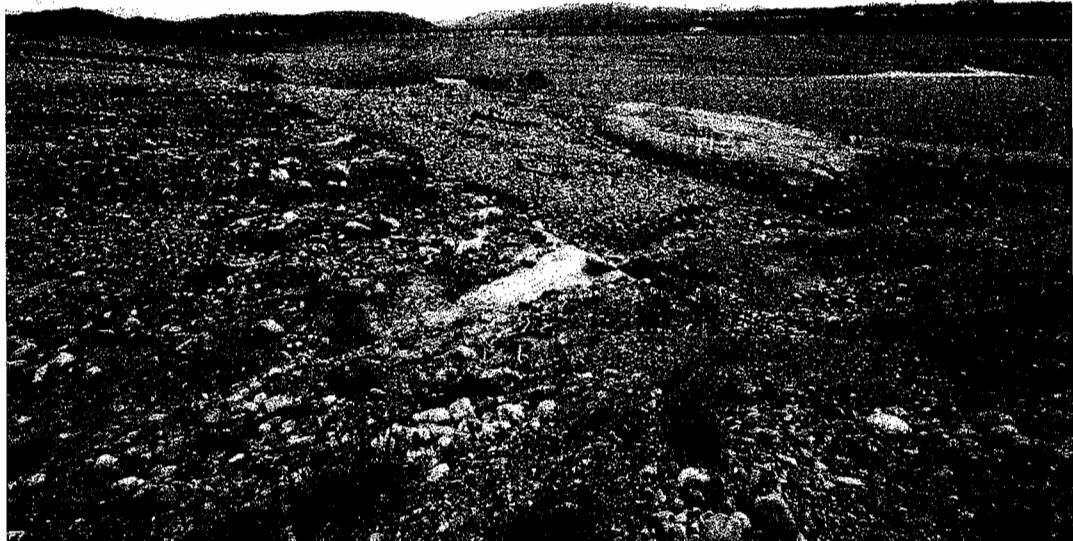
圖 3.19 隧道下方處的土石堆積（拍攝日期：95/9/6）

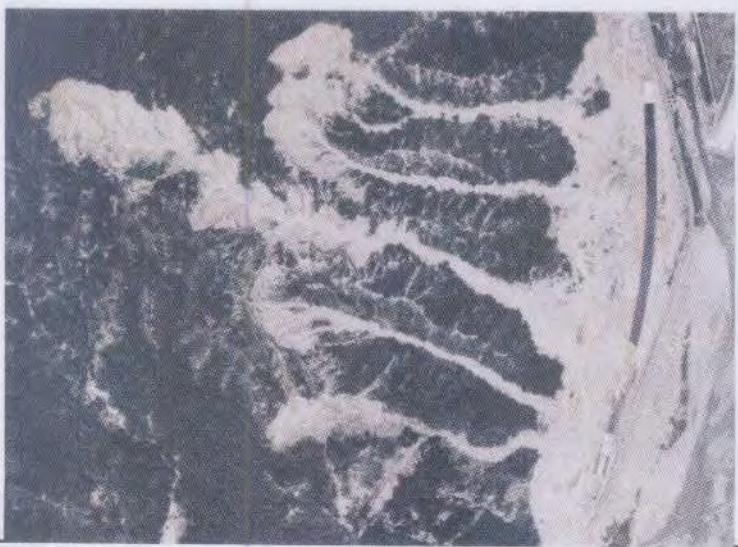
圖 6.3 民國 94~95 年沖積扇地貌變遷圖 (2005/11/19~2006/08/02)

火炎山隧道於 94 年年底完工，95 年元月一號正式通車，完工至今將近一年。95 年夏季期間無往年颱風所帶來的豪大雨事件，對研究區內的沖蝕作用不如過去幾年強烈，而在此期間之中，台灣地區僅有六月份的梅雨帶來的豪大雨造成土石流災害，而比較 94 年至 95 年的沖積扇扇面高程變動，發現扇面上各有侵蝕與堆積的情形出現分佈，其中堆積現象呈現長條狀，可以發現大致是沿著隧道主體分佈，另外在各子沖積扇扇頂部份出口，亦有少部分小面積的堆積出現；另外可觀察到於接近隧道東西二側出口，堆積程度比隧道體中段上方明顯，過去研究堆積作用最為強烈的三號集水區之沖積扇，在此二年度的高程變化反而變為最小。產生此相反現象的可能原因，是工程施工單位在隧道設計時有特別針對三號集水區之沖積扇堆積作用作預防，因此一方面在扇面二側建土石堤，另一方面在沖積扇面上作修坡工程，以降低土石堆積對隧道產生的壓力。其次可能的原因，為隧道二側出口距離沖積扇扇頂較近，因此土石堆積作用相較於面積大距隧道較遠的三號集水區之沖積扇強烈。

侵蝕現象零散分佈於扇面上，並無明顯空間集中的現象。在沖積扇下方邊緣處為過去苗栗 140 縣道位置，並有部分侵蝕出現，此區域苗栗縣政府會有定期清淤工作進行，無法斷定是否由自然營力所作用造成。

94 年航照拍攝時，隧道工程尚未完全施工完成，由航照尚可查知有部分隧道主體出露，表示有土體未回填，而在隧道完成並整地修坡之後，二年度之間的堆積作用有多少是在回填之後所產生，堆積的強烈程度有多少，因人為因素的介入而不容易分析。同樣地，侵蝕現象亦是。火炎山地區的土石大多需藉由達一定量的地表逕流始能搬運或移動，進而對下游產生堆積作用，而由於 95 年度火炎山地區之暴雨及土石流相較於過去並不明顯，加上扇面上的土石堤與蛇龍設施會阻擋或改變土石流路，因此此段時間內的沖積扇面變動受到工程施工的影響可能較自然因素作用為大。

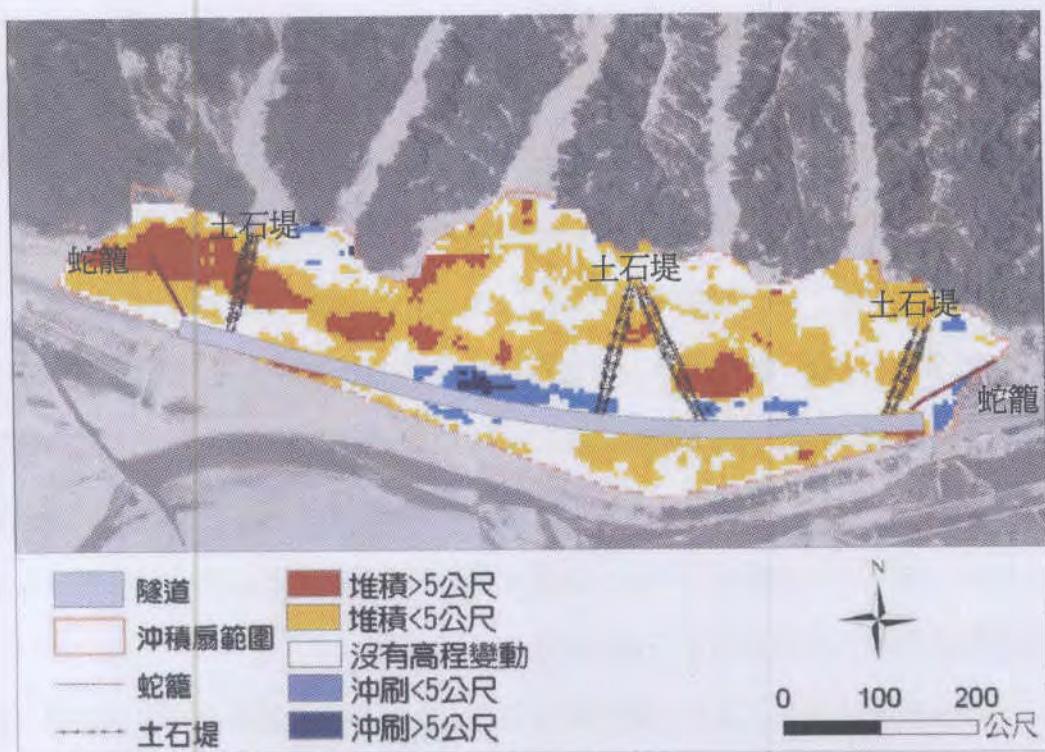
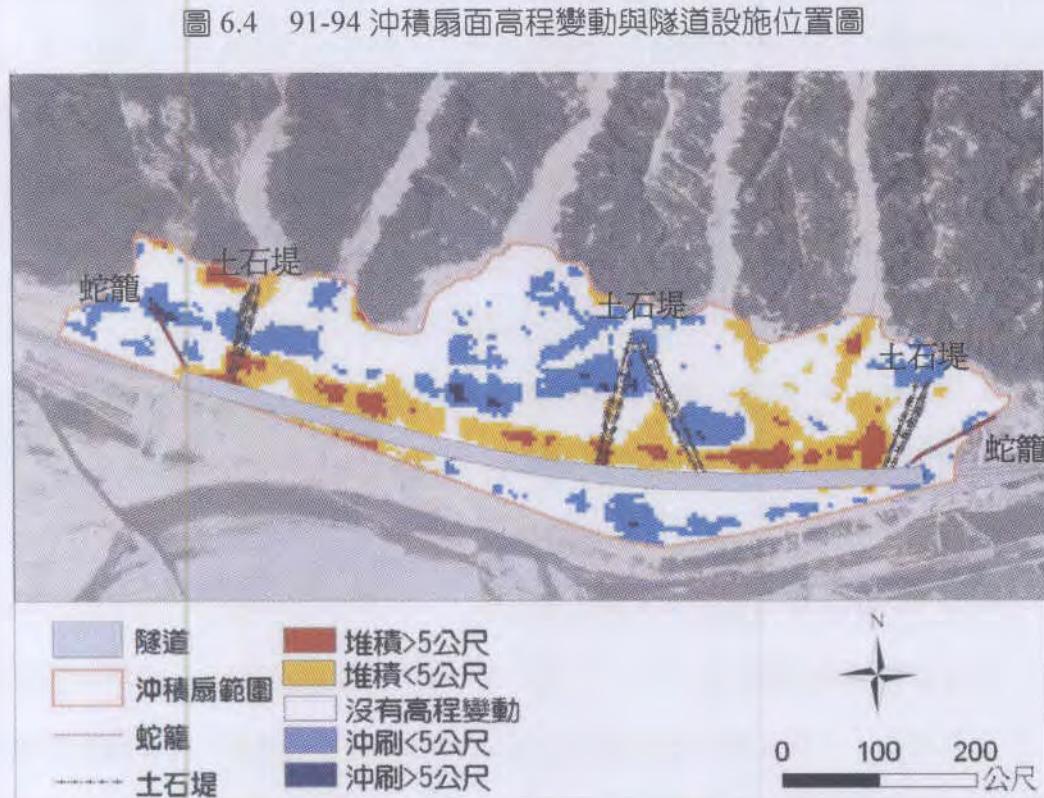
由 94 至 95 年扇面高程變動與隧道設施位置空間分佈位置關係來看，可發現堆積空間主要沿著隧道主體分佈，非常接近隧道主體。然而，因 94 年影像拍攝時間隧道工程尚未完工，二年間的高程變動有多少量為回填土體所造成，實無法估計。但土石堆積是否對累積過大的壓力而超過隧道所能承受的應力，由圖 6.5 來看此現象卻實有可能會產生，需要管理單位多加留意，是否要對扇面進行定期的清淤工作。

此外，再進一步細部探究淤積空間，最外側二道土石堤的淤積幅度皆大於五公尺，此現象對於隧道安全是否會造成影響。由侵淤圖所顯示的高程變動情形，如土石堤附近的堆積趨勢不變，堆積物可能會持續堆積使高度高於土石堤而漫流過，而此區域恰好位於二側之隧道口，對於行車安全無非是一項潛在的威脅。

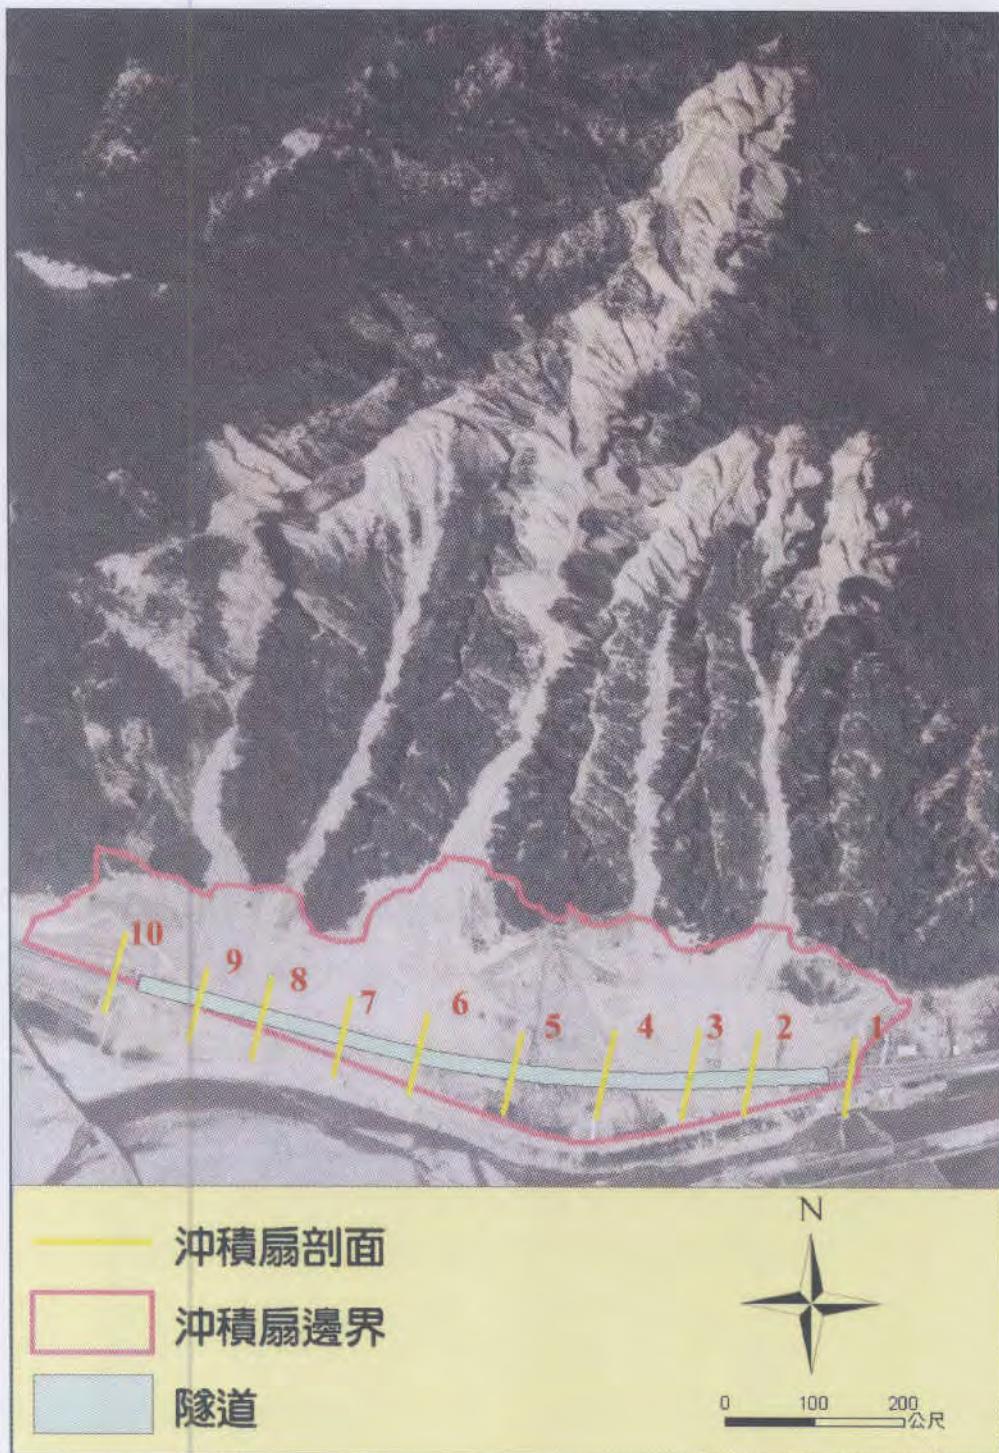
圖 6.12 沖積扇剖面位置

由第 2 到第 9 條剖面，可發現於隧道主體附近有明顯的堆積現象，如第 3 條、第 5 條號剖面；而高程變動的區域在隧道體上下 30 公尺內有明顯的變化，堆積程度多在 5 到 10 公尺之間，而再以隧道體上下游區分觀察，上游側的堆積作用強烈程度大於下游側，配合圖 6.3 沖積扇面高程變化的空間分佈，也發現沿隧道體上游側的堆積現象明顯，藉由剖線的變化能夠更清楚表達此現象；而第 9 條剖面的高程變化可達七至八公尺左右，如此可觀的堆積量對於隧道是否會有影響值得密切注意。隧道體以下，由剖線變化得知以沖刷作用為主，此區由苗栗縣政府所管轄，縣政府管理單位會定期派人進行侵淤工程，此工程進行可能是造成此區域高程明顯下降之原因。

第 1 條剖面及第 10 條未經過隧道體，但仍有經過道路部分，而其高程變動相較於第 2 條到第 9 條剖面，則相對不明顯，僅有少許的堆積變化。由沖積扇剖面的分析，發現扇面變動仍主要集中於隧道體兩側。

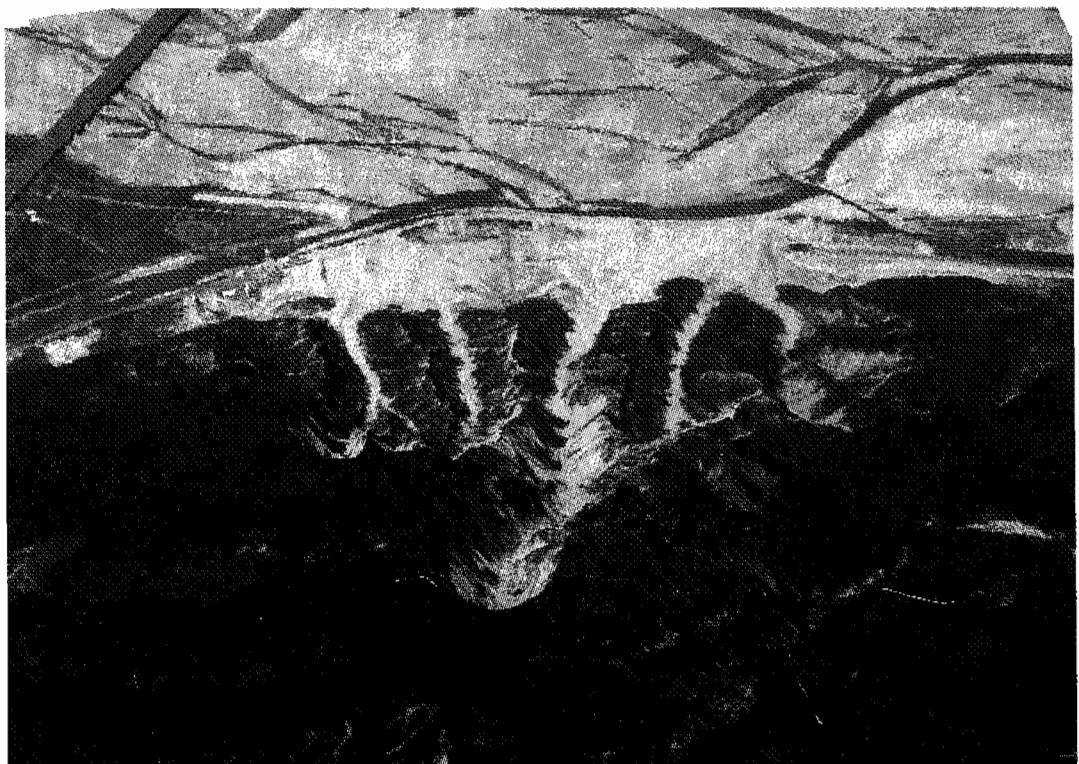
圖 6.39 民國 95 年火炎山立體影像

94 至 95 年度期間並無如往常一般的豪大雨事件侵襲火炎山地區，因此邊坡及河道侵蝕現象並不明顯，邊坡上的植被生長最直接反應侵蝕程度的減小。95 年影像（圖 6.39）中，各子集水區後壁邊坡上的植被覆蓋面積，均比 94 年影像（圖 6.37）中為多，植被面積增加最多的空間為一、二號子集水區上游邊坡與三號子集水區東側邊坡上。由此也發覺，火炎山地區植被受破壞後的復原程度，在八、九個月內無強烈侵蝕事件，便可有相當程度的回復。
