98-09 火炎山自然保留區土石流演變監測

中文摘要

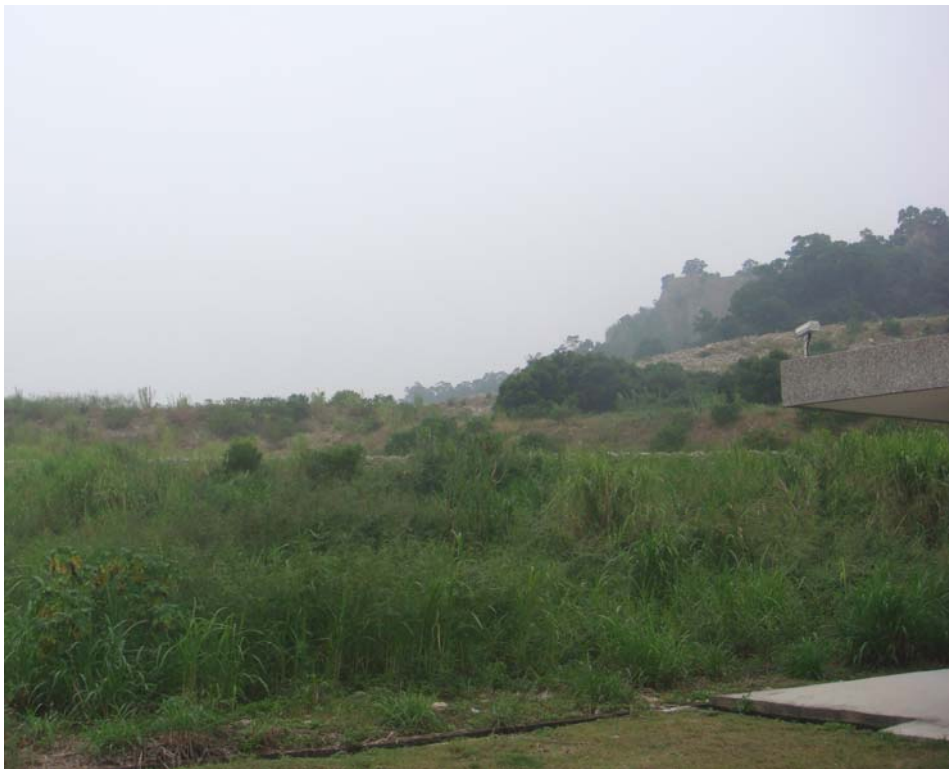
圖 20 2007 年隧道東口處照片（2007.9.19）

由於辛樂克颱風在隧道東口處造成嚴重的土石堆積情形，從現場隧道口處觀察土石堆積的痕跡，估計在隧道口處土石堆積約 1 公尺左右。比對東口處邊坡災害發生前後土石堆積的情形，在沒發生土石災害前可看到東口處植生相當茂密，在辛樂克颱風後，原本植生的區域大部分被土石所掩蓋，範圍已達東側的機房處，表示此次颱風將大量土石帶出，這些土石主要來自一號集水區的上游。

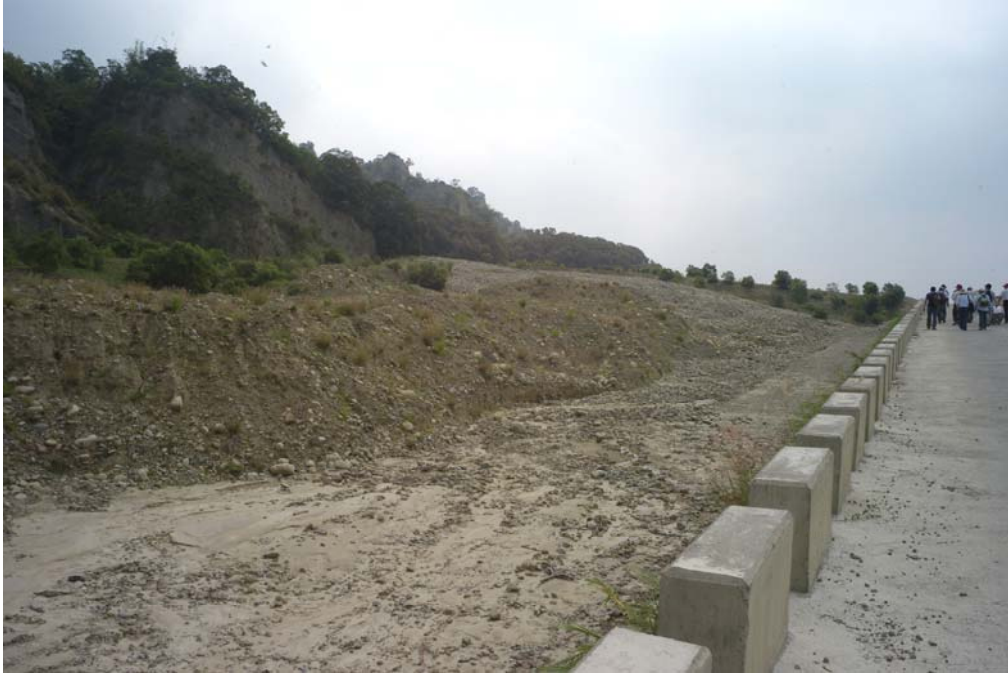
圖 44 隧道西口土堤內側土石堆積情況

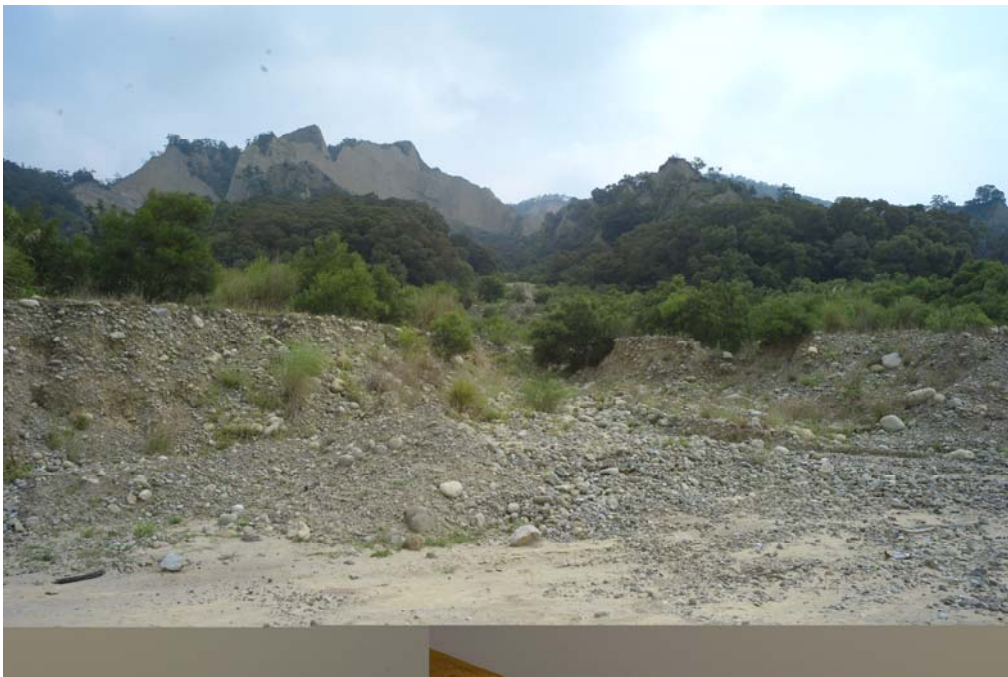
從 5 號集水區至 3 號集水區原沖積扇的位置，由於大部分的土石已被向下挖深約 2 公尺，靠近保留區的邊界上形成一高低落差的土堤（圖 48）；由於這樣挖深的結果，使得原本地形上所形成的侵蝕基準面發生改變；另外沖積扇上方的土石都是膠結不良的礫石，當豪雨來臨時這些土石會直接向下堆積，除了沖蝕溝中的土石會因為沖積扇被挖深而加速向下侵蝕的作用力，沖積扇上方的土堤因失去原本沖積扇的支撐，更容易加速侵蝕作用的產生。

圖 47 沖積扇出口處的土石，已被向下挖深約 2 公尺

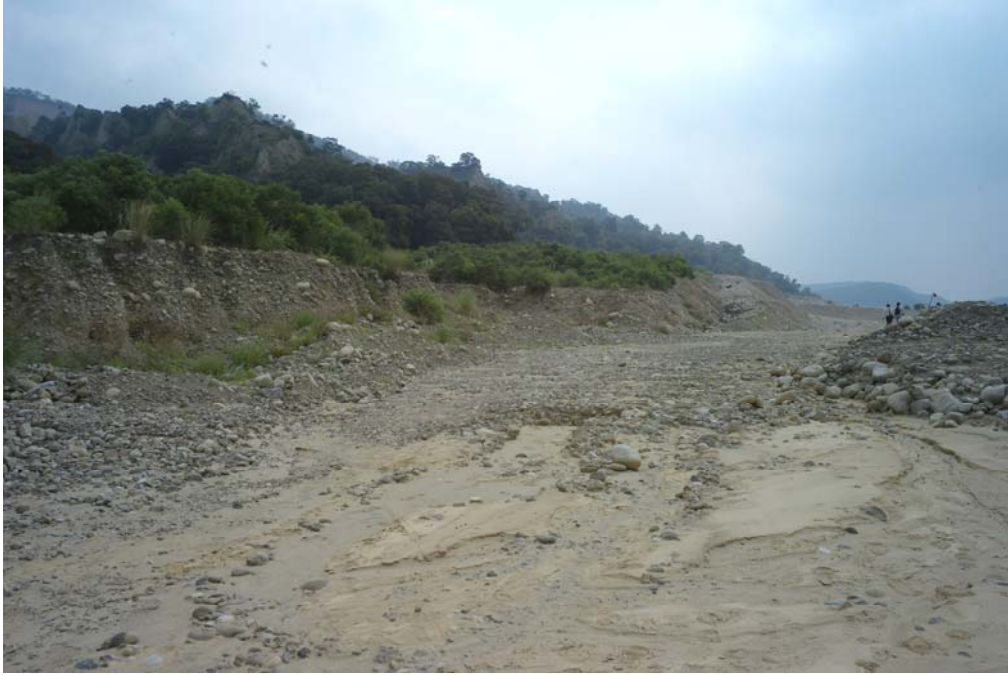
圖 48 從 5 號至 3 號集水區，沖積扇約被挖深 2 公尺

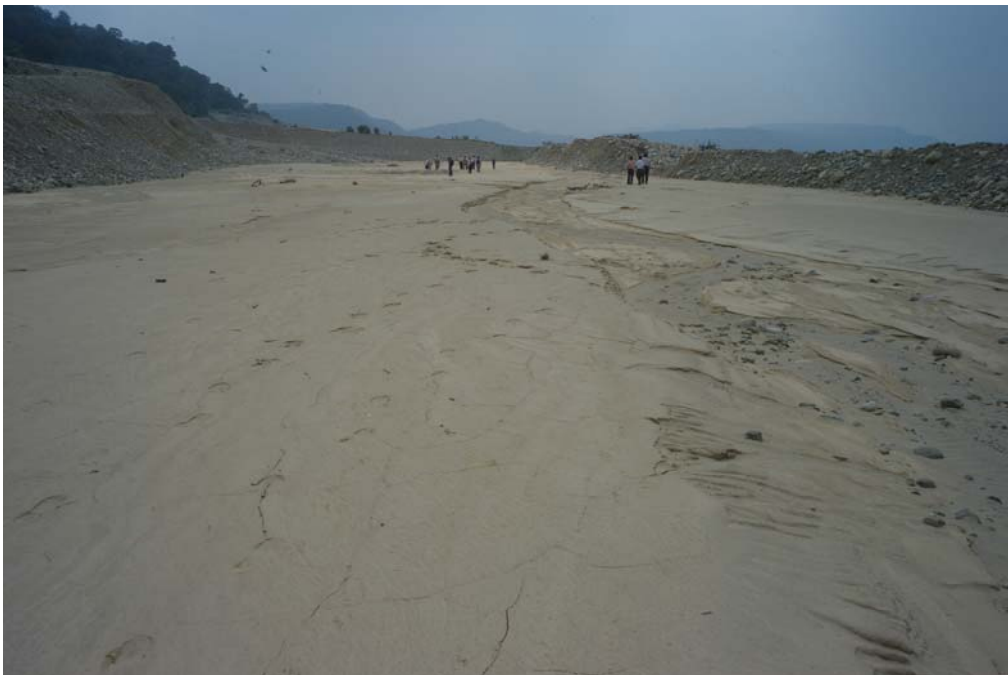
當降雨量較少時，礫石並不會產生明顯的搬運，主要是礫石間的細粒物質沿著空隙被雨水沖刷出來，形成成泥流。由於火炎山上方沖積扇的土石已移走，下方因隧道的阻隔所以無法繼續向下流動，因此當降雨發生時，泥流會先被帶出堆積在隧道上方。

圖 49 下雨時細粒的泥沙被帶出，堆積在隧道上方

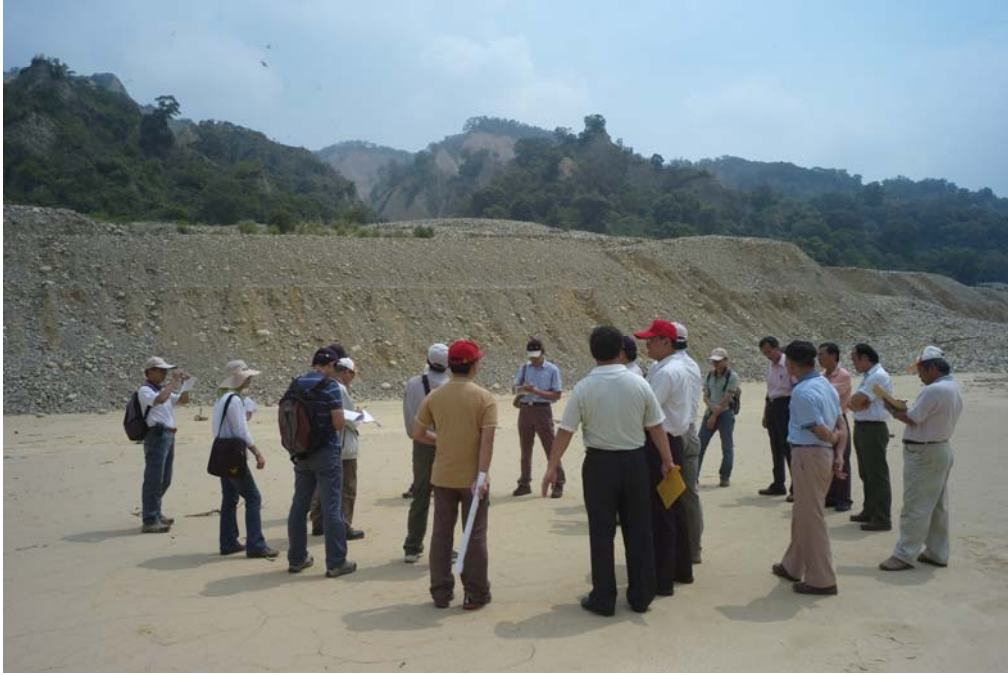
圖 50 沖積扇的邊緣形成土堤，豪雨來時會加速土石崩落

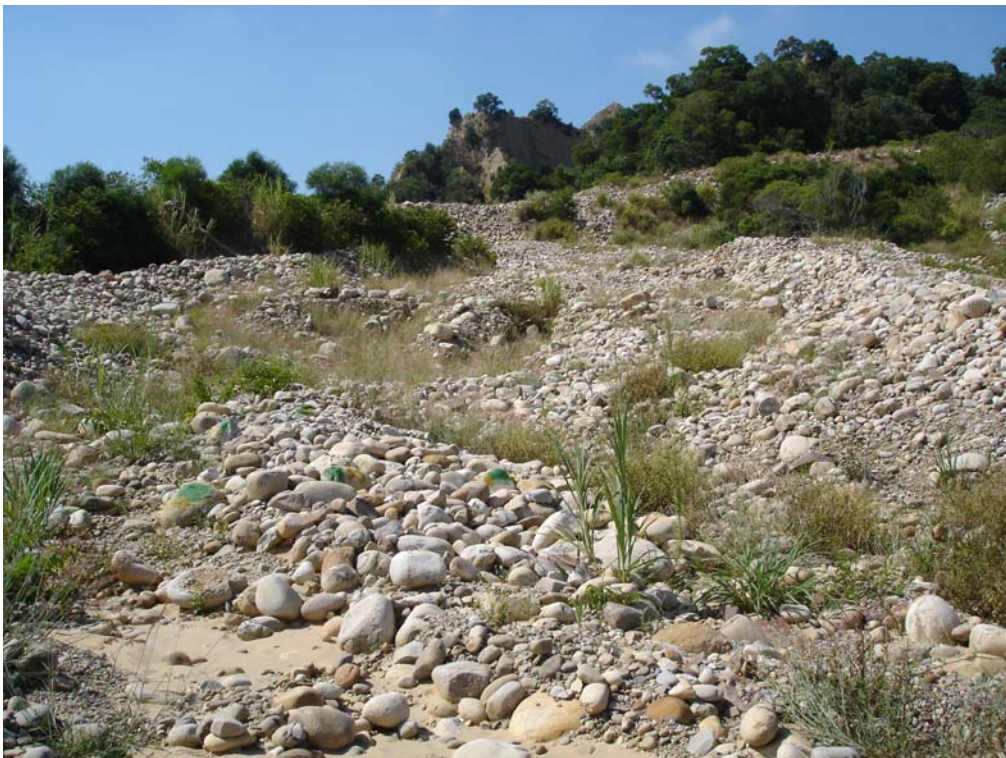
圖 54 莫拉克颱風後火炎山隧道東口旁土石流痕跡

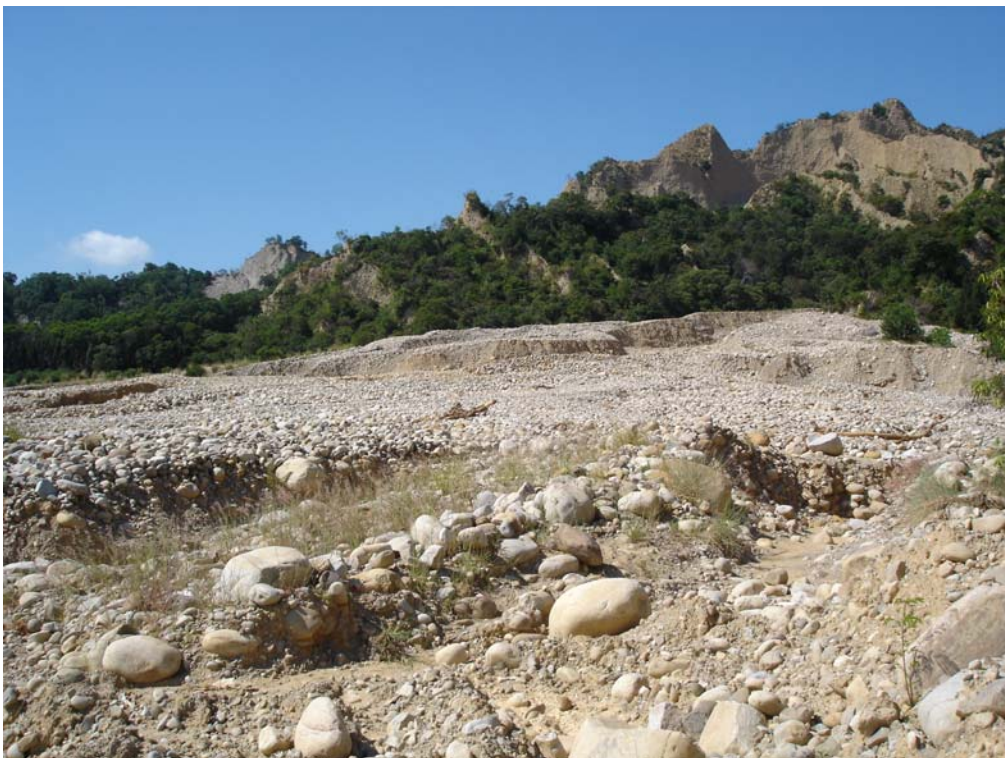
三號集水區為火炎山最大也最活躍的集水區。由現場觀察，三號集水區在這次颱風中也有發生土石搬運的情況，但因沖積扇面積廣大，這次的土石流並沒有改變整個沖積扇面的情況，而只有刷深部分水流經過的河道。工程單位這次也有清除堆積在隧道上方的土石，也給了觀察土石堆積的良好基準。目前三號集水區沖積扇在隧道上的堆積高度約有 1.5 公尺，往扇頂也相當厚。扇面上的河道中有新的刷深痕跡，刷深的程度依據目測，應達 2 公尺以上。

圖 57 莫拉克颱風後火炎山三號集水區情況，遠處可見河道的刷深高度

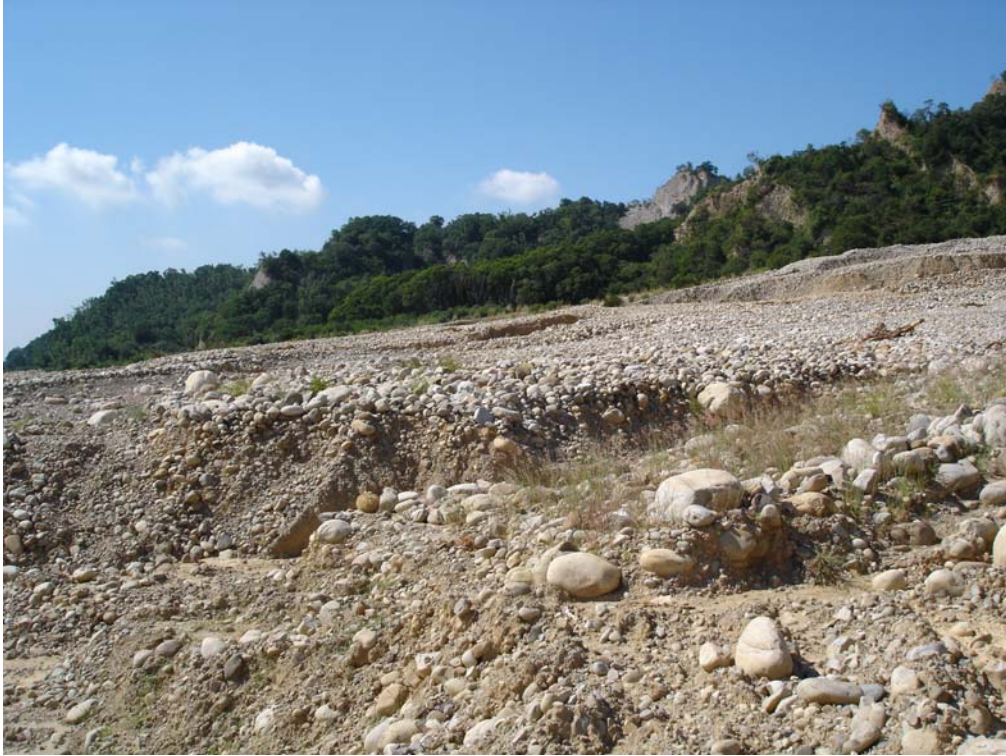
圖 58 三號集水區扇面的堆積 1

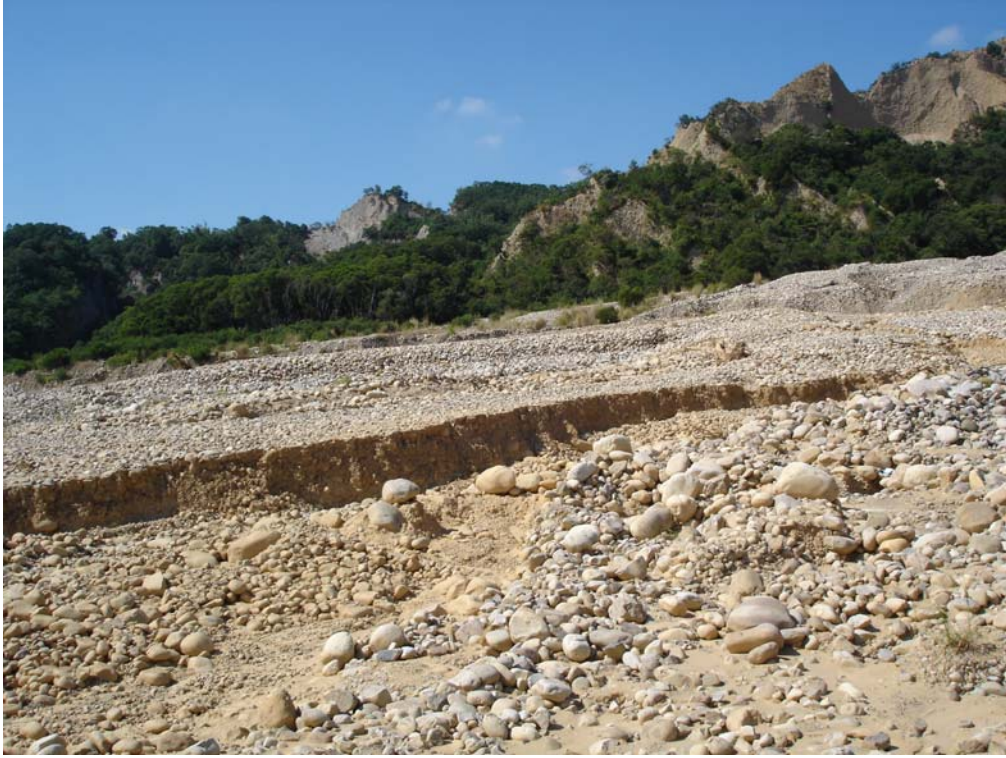
圖 60 三號集水區扇面上的刷深情況

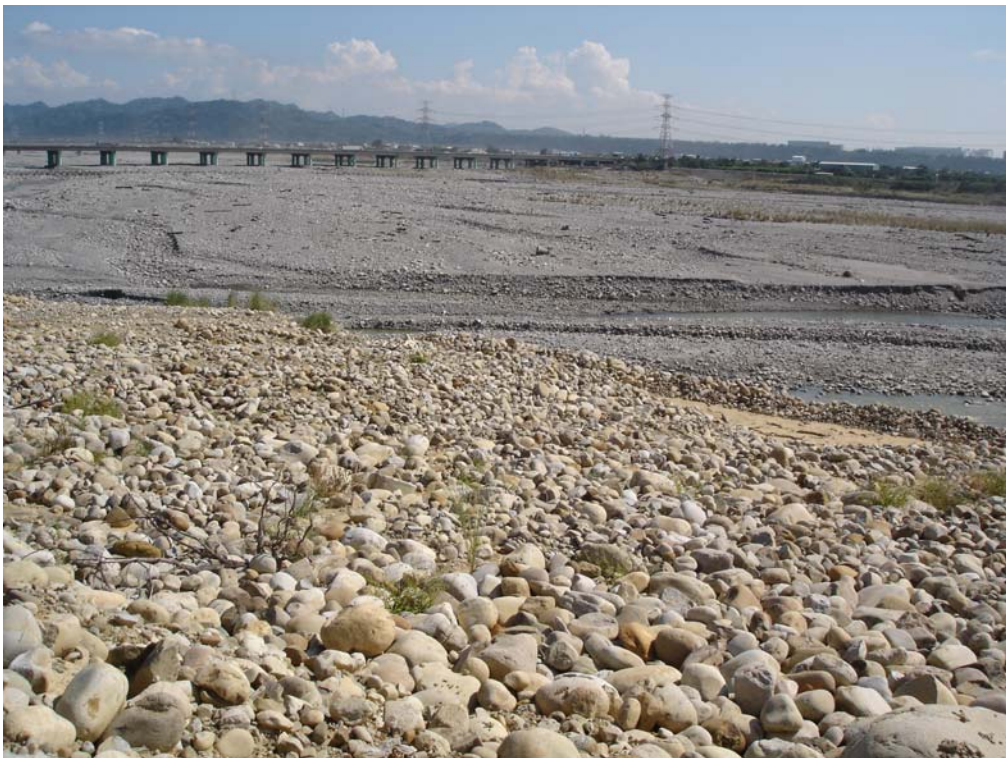
圖 61 三號集水區從隧道上方往大安溪的土石堆積情形

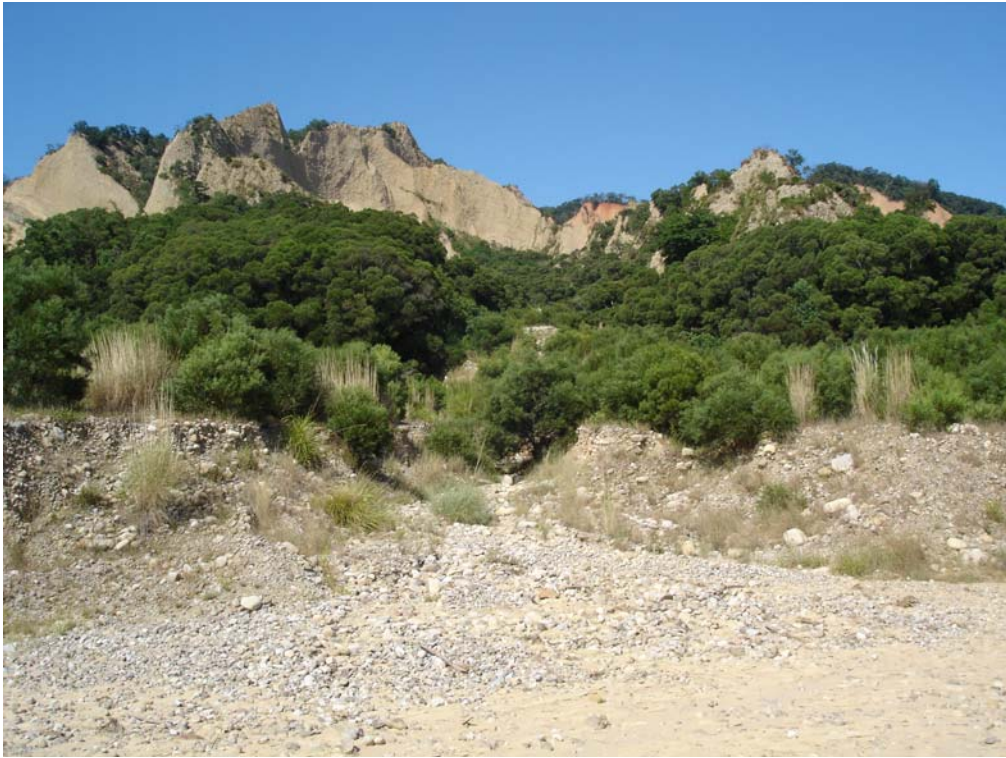
四號與五號集水區的面積比三號集水區小，但因其會影響到隧道西口的交通情況，使得這兩個集水區的情況相對變的重要。由於工程單位會視情況清理這兩個集水區的沖積扇，使得扇面的堆積高度沒有三號集水區來的高。以四號集水區來看，照片內河道中的樹林生長情況良好，表示這幾次颱風對於四號集水區的影響很小，沒有對河道造成大擾動。但從谷口觀察，谷口後方河道的堆積高度相當驚人，甚至比原來兩側的自然堤還要高，河道中應該累積了相當多的土石。

圖 63 莫拉克颱風後的四號集水區

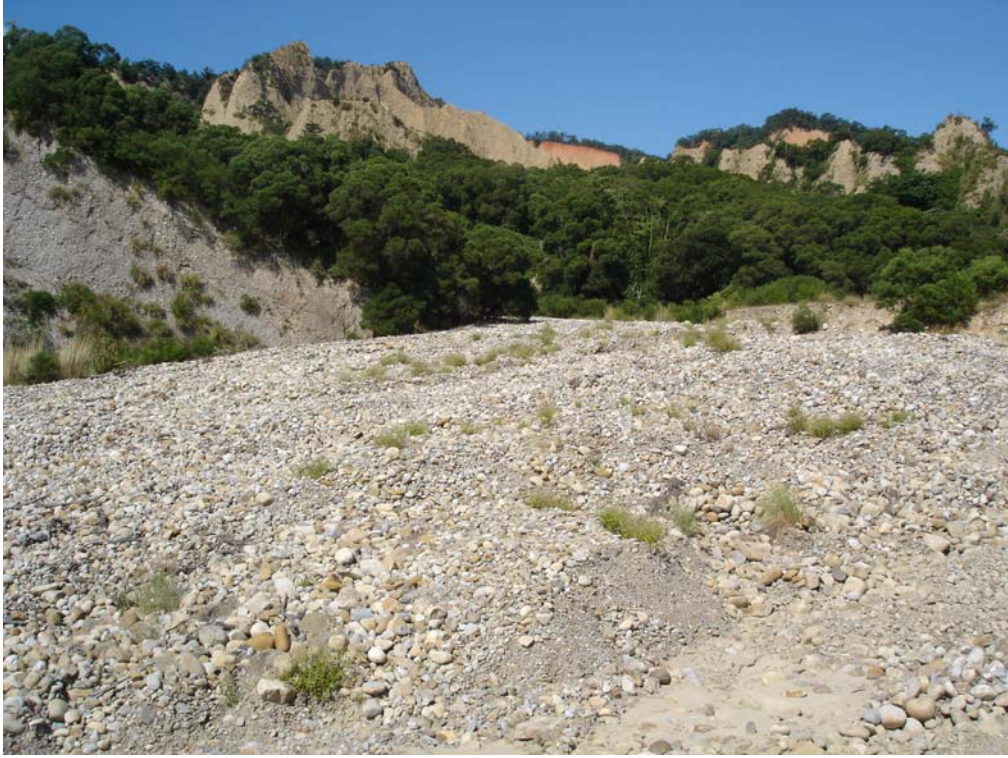
五號集水區經過颱風之後，目前處於相對穩定的情況。從扇面到河道的角度相當一致，但也代表五號集水區的搬運能量強大，已經將之前扇面土提旁的低平處填滿，未來新搬運出的土石可能會在扇面上任意流動。目前工程單位在隧道西口旁清出一滯洪池，希望達到留置土石的效果，但對比於五號集水區的土石搬運量，滯洪池的效果可能相當有限。

圖 65 莫拉克颱風後的五號集水區

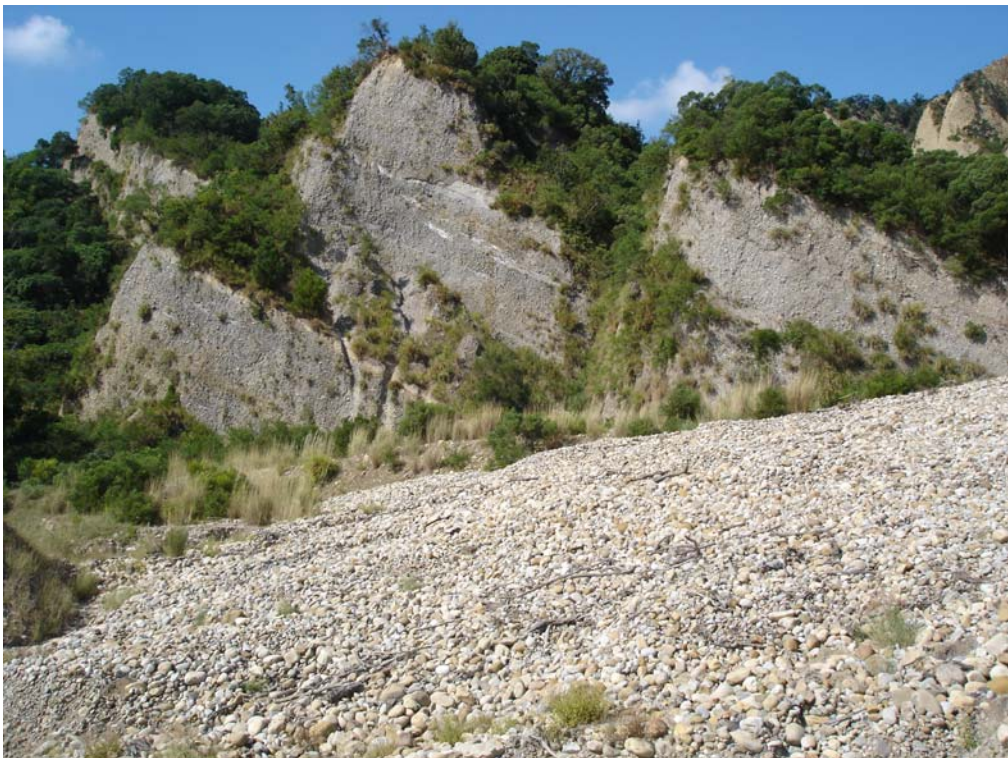
圖 66 五號集水區側邊的堆積情況，下方接近隧道西口

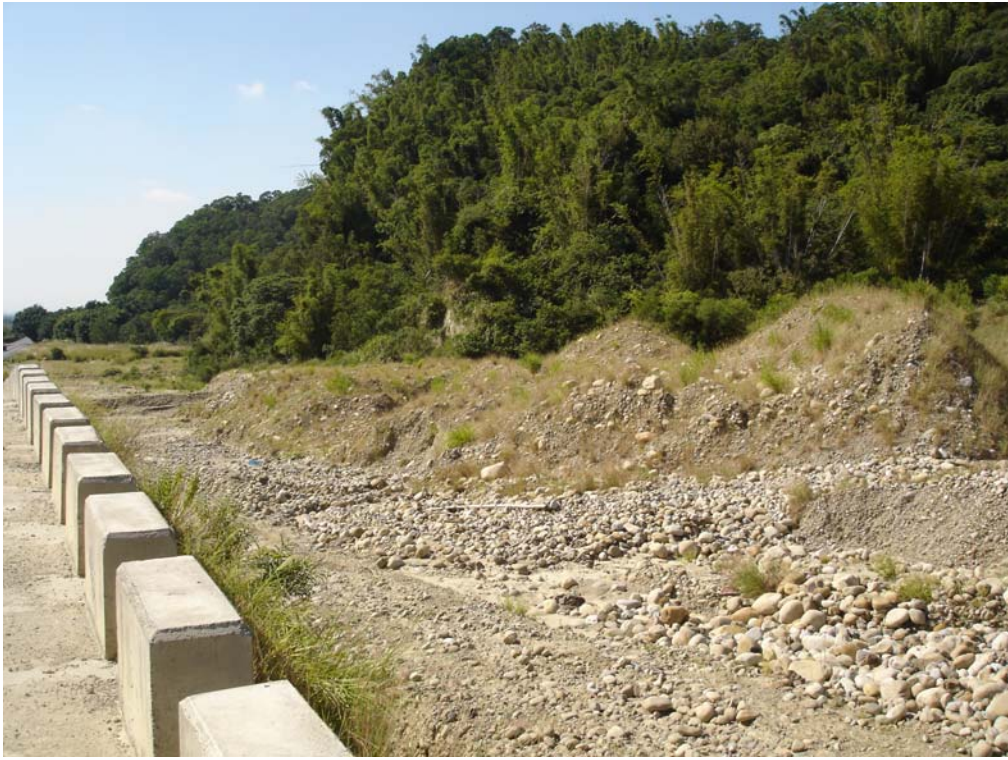
圖 67 隧道西口旁的滯洪池
