# 東北部中型河溪洄游生態課題追蹤

## 成果報告

計畫編號：113 林發-09.1-保-09

人禾環境倫理發展基金會 2024 年 11 月 13 日

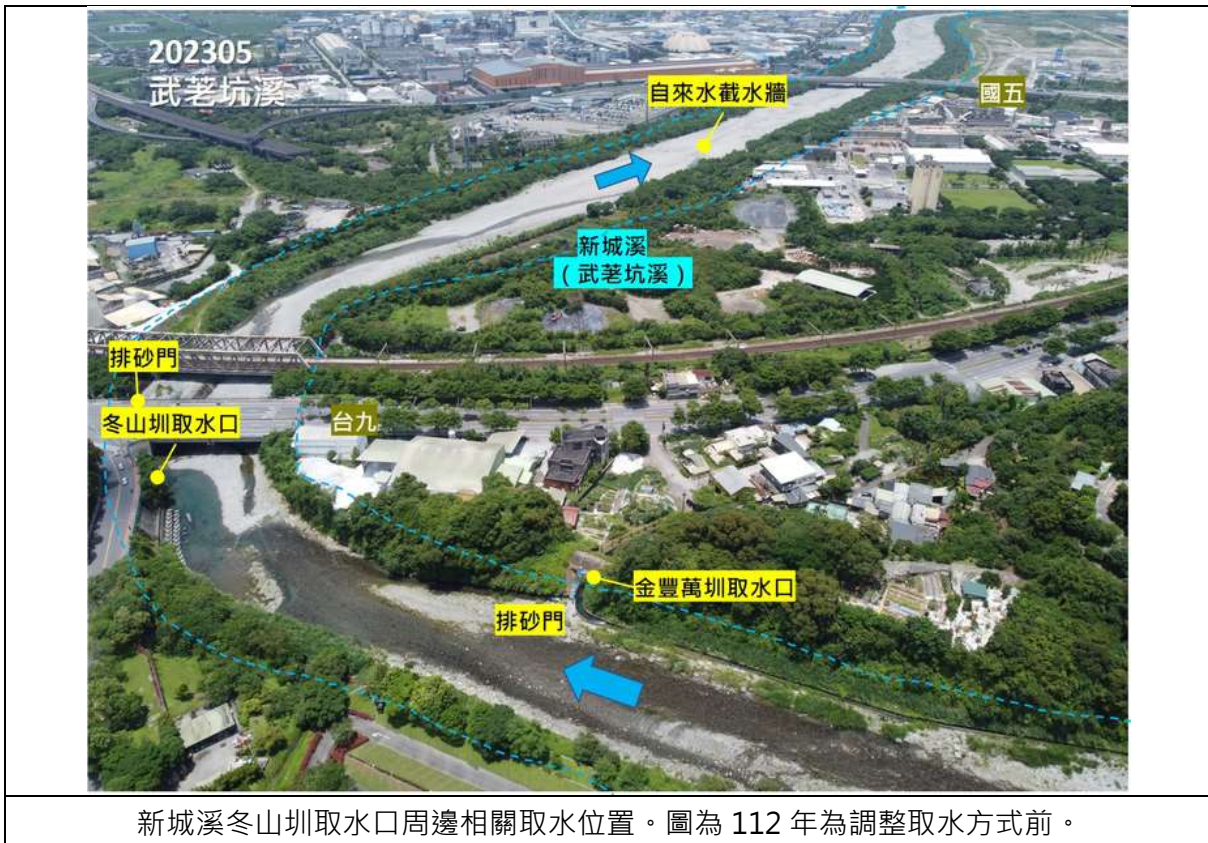
冬山圳113年於1/17圍堤，保留3處缺口，分別為：A入流口與水泥構造物交界處，也是先前因水壓強湧水強大而導致許多幼魚誤為上游而受困之處。B.遠入流端的右岸，若以斜堰方式思考，應是溢流又最不影響取水的端點。C在接近原流心的圍堤止水點，冬山站多流一處缺口。一月時稍上游的金豐萬也剛圍好。但已經有112 年夏末起的疏濬影響，溢水門下游僅剩河道左側狹窄流路，對圍堰調整的效益打了折扣，此部分於下一節（四）描述。

一月施作時分別在左岸 A 右岸 B 保留缺口，並以較大塊石排砌成近自然跌水路。

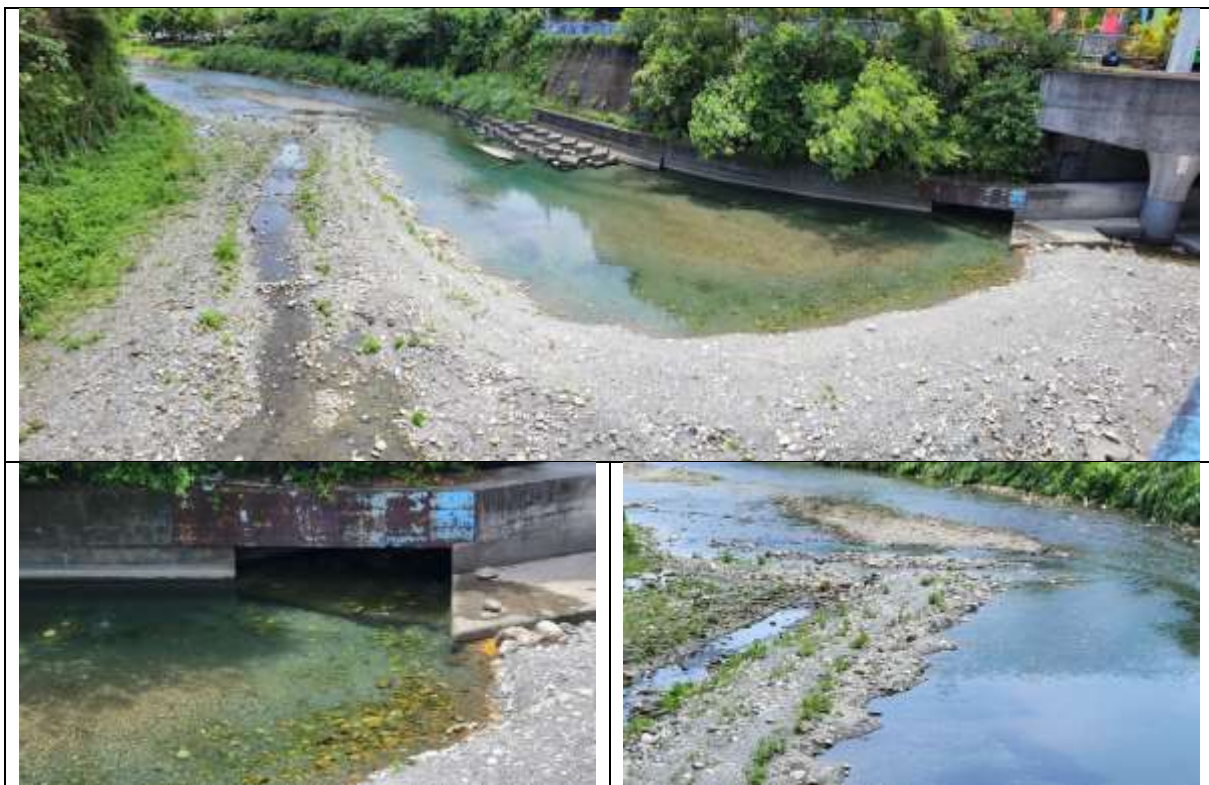
今年 5 月上中旬，水量達最吃緊狀態。(上)除了水位已經低於圍堰原有開口高度，(下左)開口 A 附近水位停滯，但懸浮物堆積顯示其位置仍為流向因素下的最佳開口位置；(下右)開口 B 上方原本挖掘混亂的不連續水流問題，更使得未斷流前水就停滯優養化。

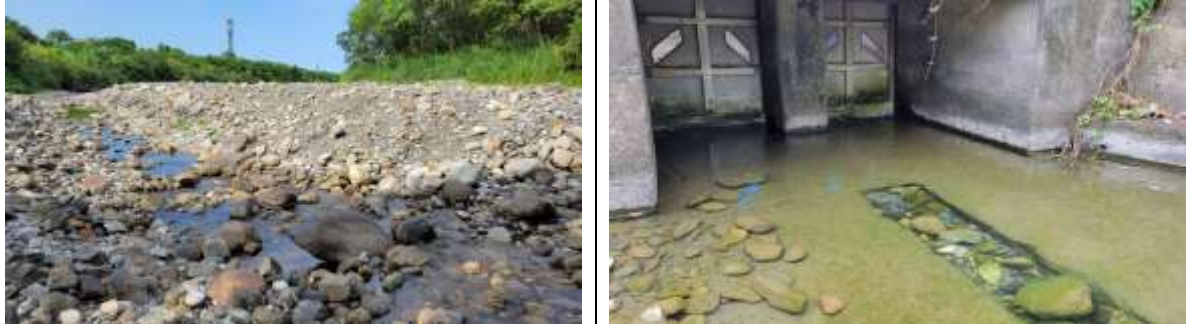
(左)開口 B 往下游因為縣府疏濬界線的堆高受迫，(右)冬山圳排砂門關閉但漏水。此階段水流以無法通海，所以對洄游生物廊道通行影響較小。

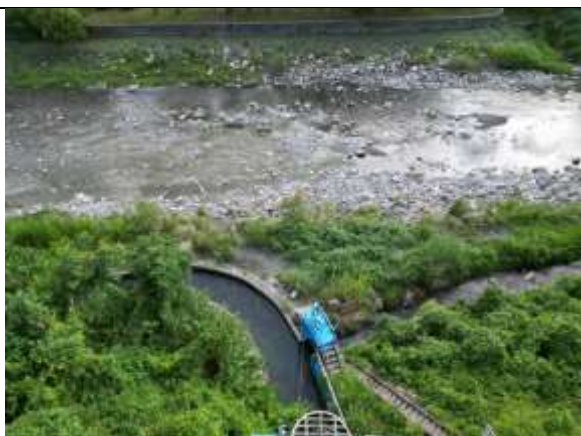
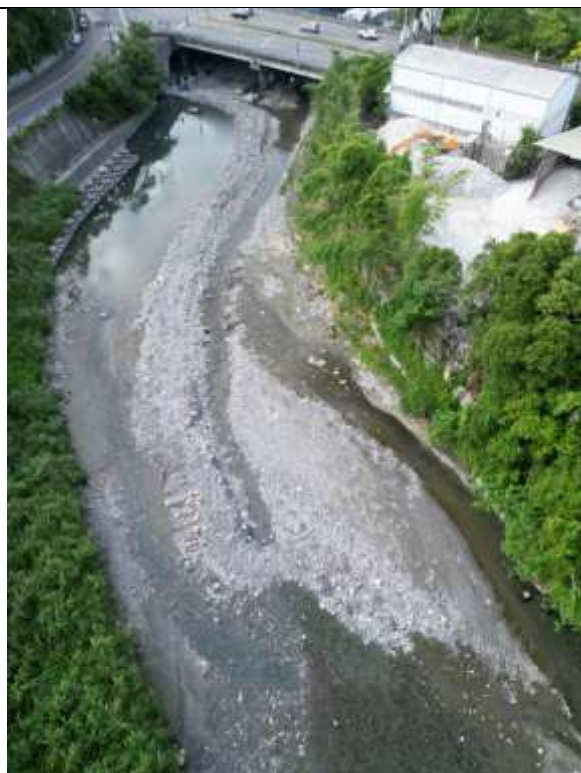
8 月下旬重新圍堰期間（左）金豐萬取水路內的水位高，但武荖坑本流有大面積略呈藻華。  
（右）右下方往畫面中間是金豐萬排砂門溢流路，水深及流動性相對佳，但被圍堰切格成無法與本流相連通水域。

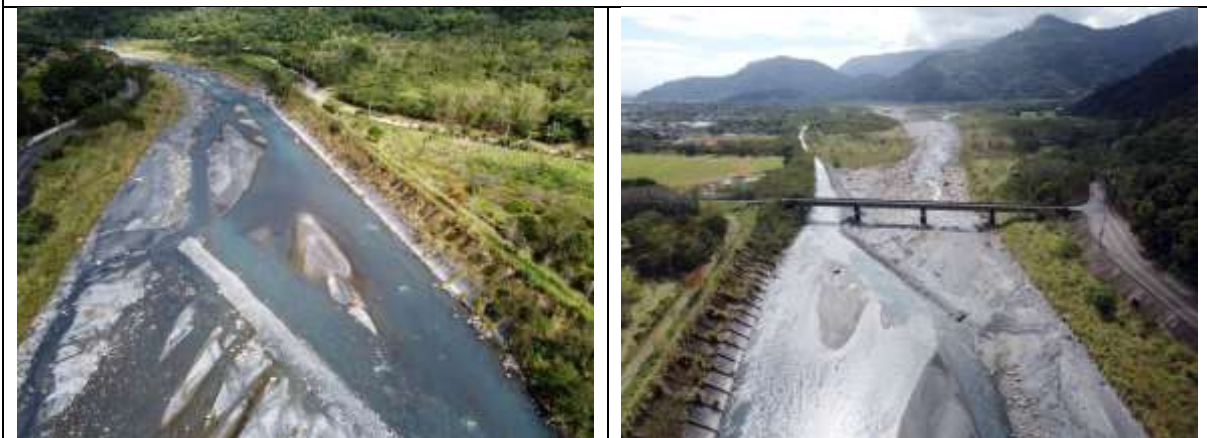
240331 南澳圳二幹線分水堤剛完成的狀況（左）金岳大橋往上（右）往下，取水仍超過 6 成以上，但能維持縱向廊道。

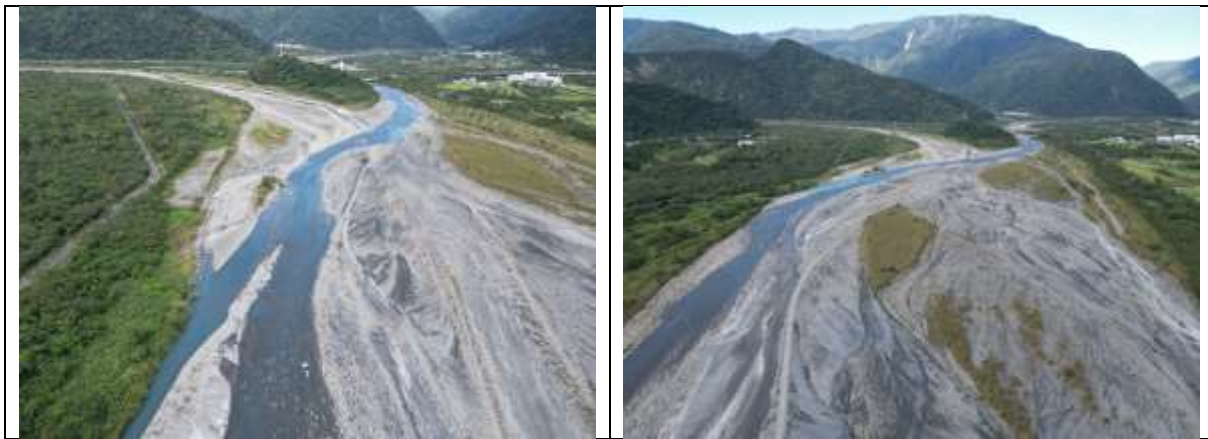
240331 ( 左 ) 南澳圳三幹線分水堤剛完成的狀況，( 右 ) 留在河道的水量還算相當多。

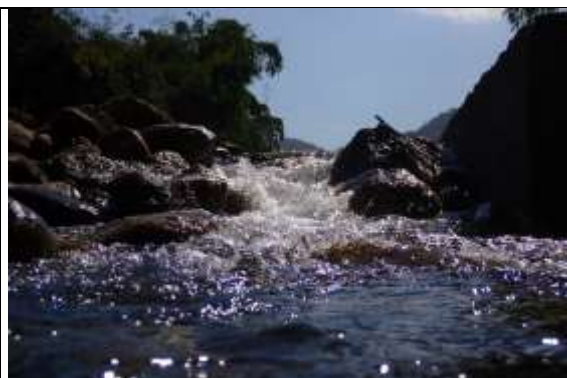
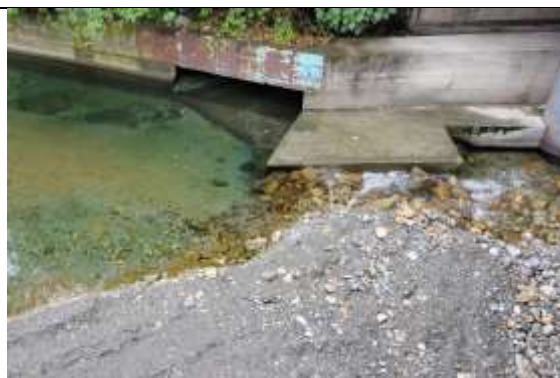
冬山工作站 9 月上旬在開口 A 位置加做了一道固定坡槽如（左）橘圈。在山陀兒颱風後的 9 月下旬，水勢沿著坡槽側方光滑面沖開，形成新低點及連通流路。

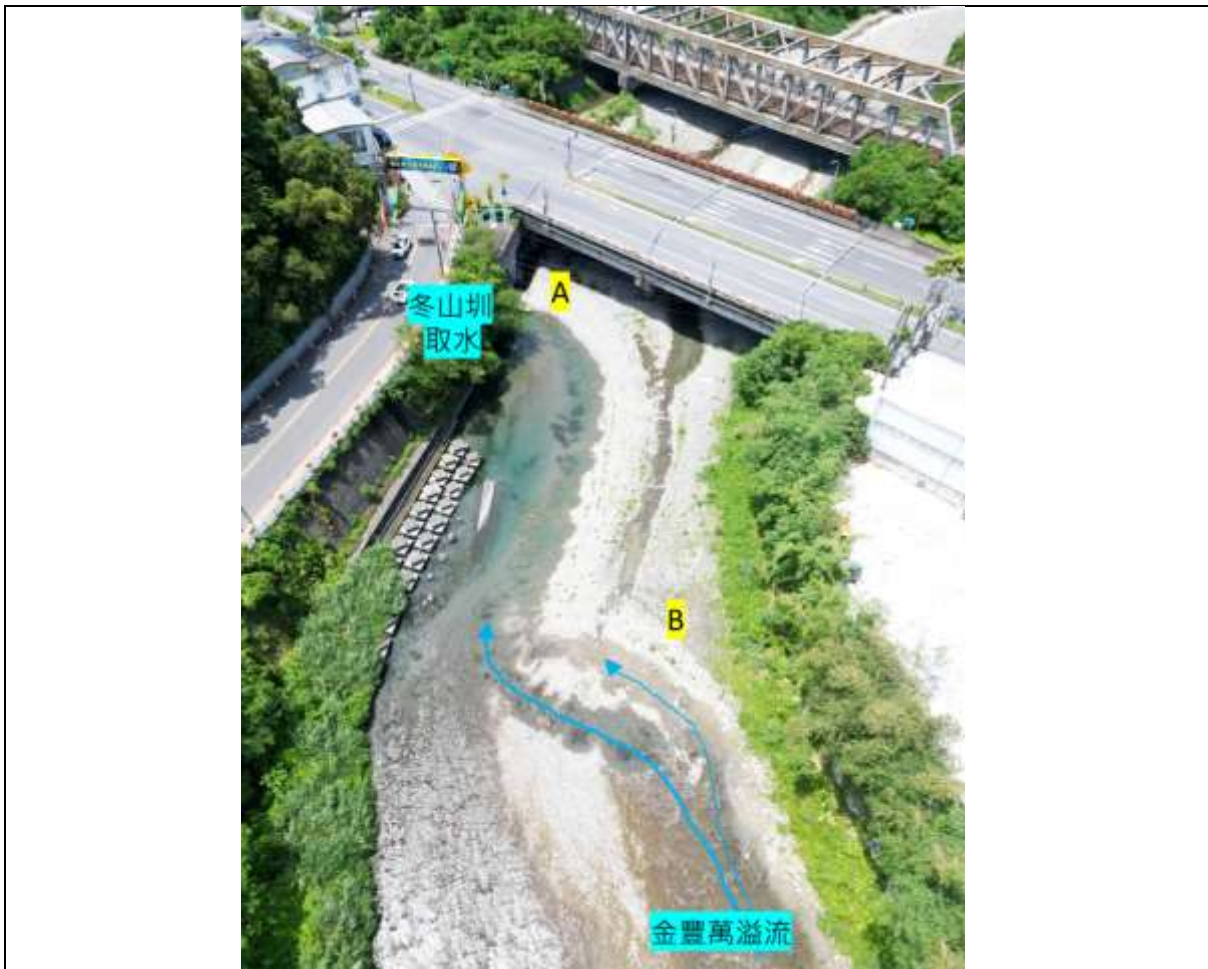
施作為現地沿土堤邊緣取料，因此靠近土堤的區域，底質皆不穩定且穩定塊石減少，沒有底藻著生環境，且流速減緩水溫上升，因此滯水區有不少懸浮藻。

不夠講究的挖取，也影響開口尤其是遠水端開口 B 的入流量。開口 B 上方雖然就近可承接金豐萬的放流，但挖掘沿土堤橫向上游在溪床上成溝，主要水量還是被引導到左岸的冬山圳入流端，且水下棲地擾動退化。

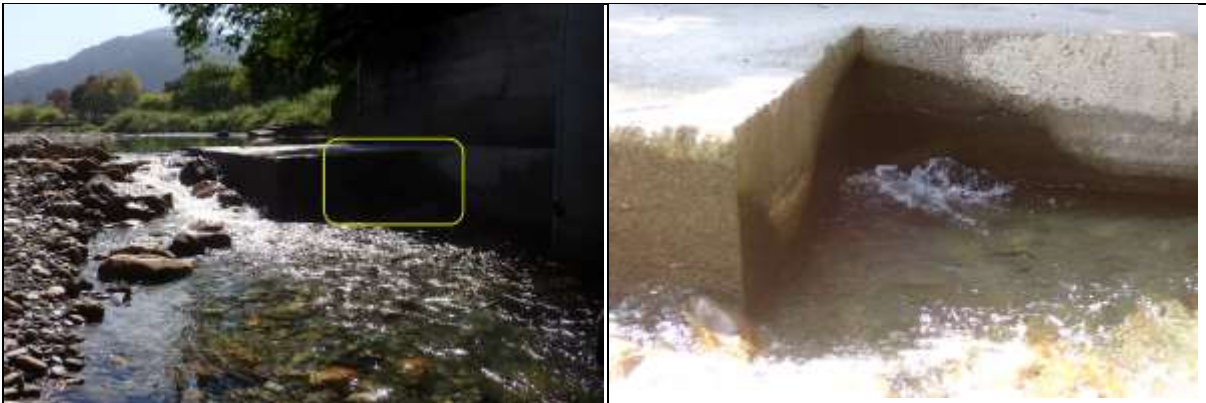
2 月初水量豐沛、開口 A 有充分溢流時，構造物接河面下噴湧水不會形成聚魚的陷阱。

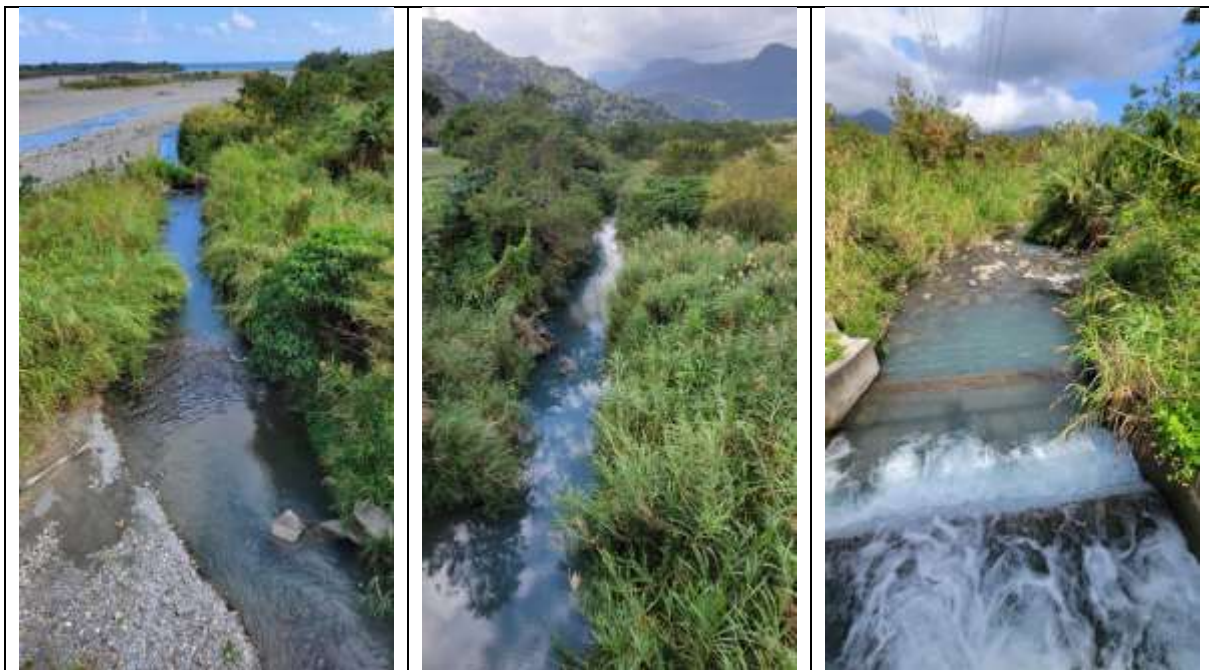
1/31 三幹線分水土堤完成不久，水量尚豐時，雖然排砂門溢流量大，一路到海岸大橋下的溢流路都豐水，但排砂門口沒有見到趴溪型幼魚受阻。因此推測主流路開口保離的水量是有用的。

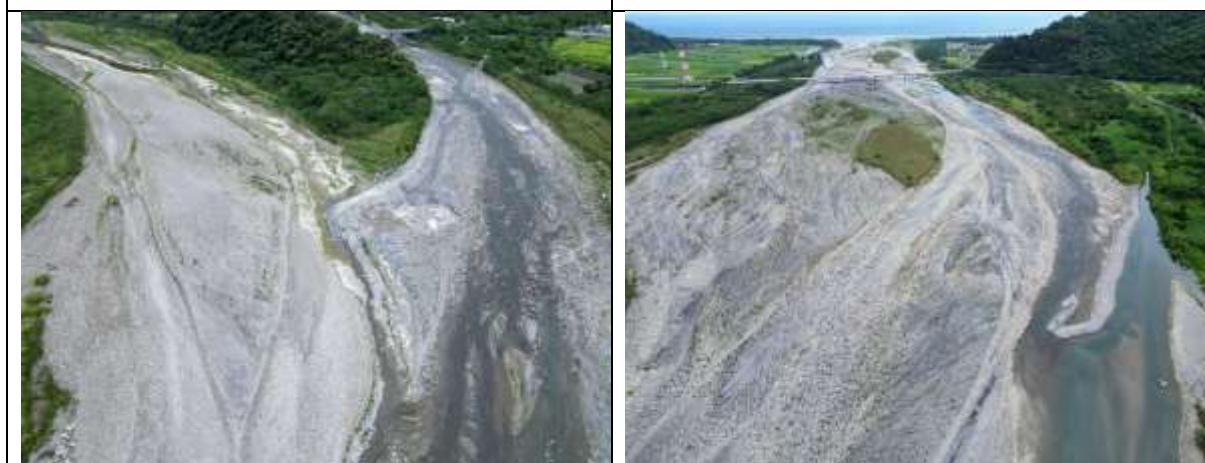
113/5/22 梅雨前，（左）南溪雖然在匯流前幾乎伏流化乾涸，（右）但主要以北溪水擺盪到南側後，三幹線圍堰的開口狀況仍允許主流有連續流路通海。

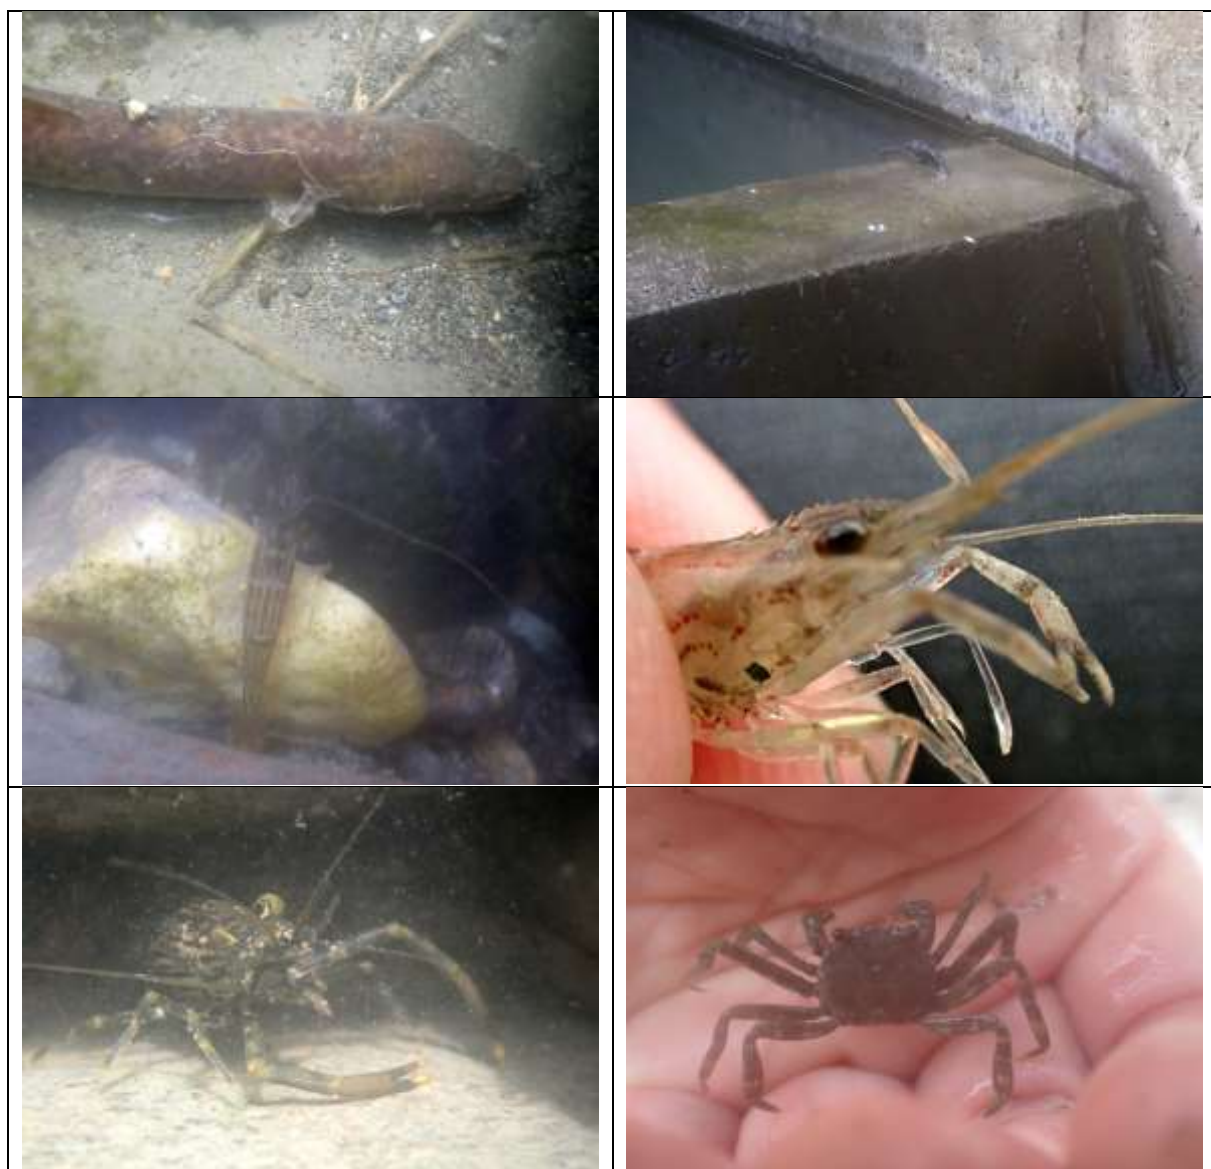
113/02/29 灌溉取用水量增加的 2 月底，當圍水縮小，灌溉夠用，沒有溢流量，下游可能就是一次性的陷阱。但若水量不穩時有時無，可能就會成為反覆的誘集又死亡。

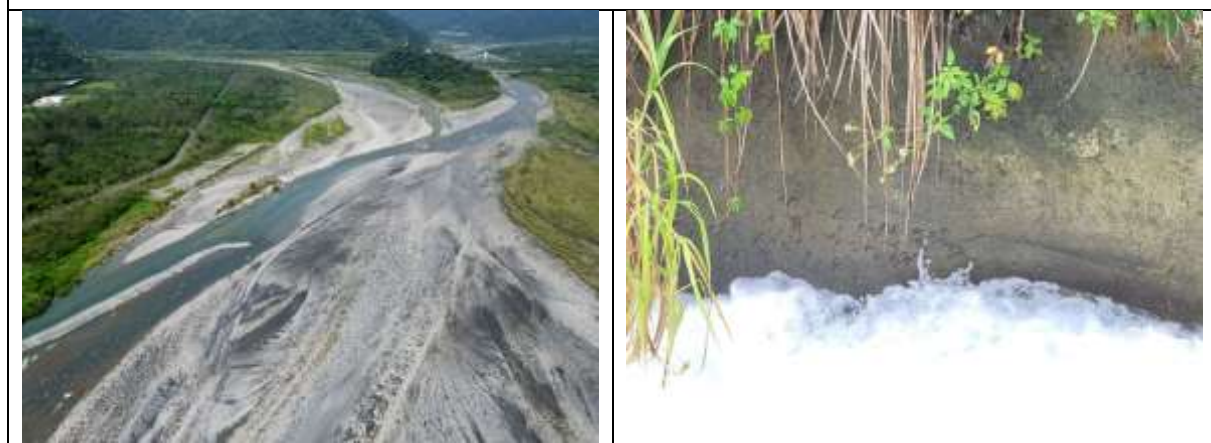
4/15 (左) 主流本流仍保持大量水流時，(右) 三幹線溢流路下方直接開門的流量吸引少數幼魚，但誘集量但比以往少很多。

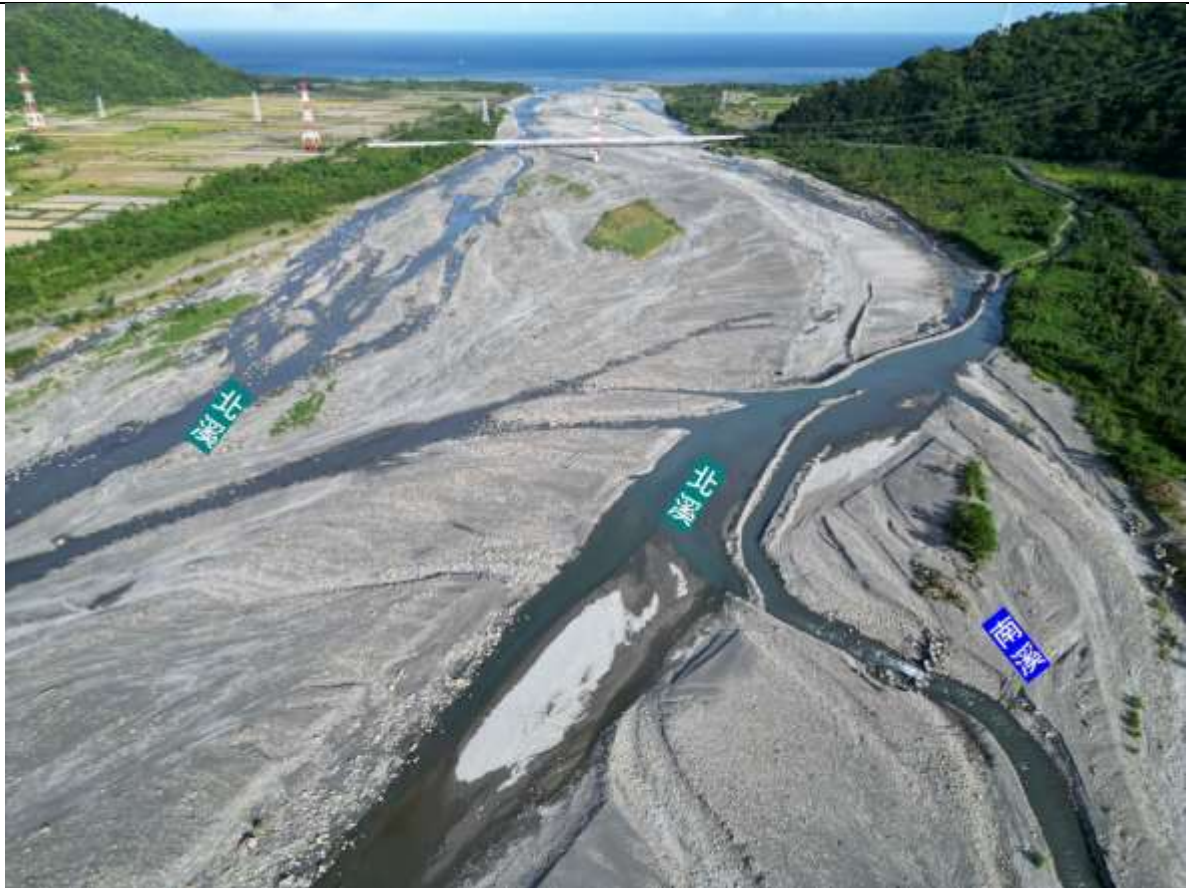
9/13 拍攝凱米颱風後的重新圍堰，流路有明顯改變下，工作站也改變圍法。需注意是否完全阻斷了南溪上溯通道，及當水退北溪又恢復為右側單一流路時，此圍法即需調整。

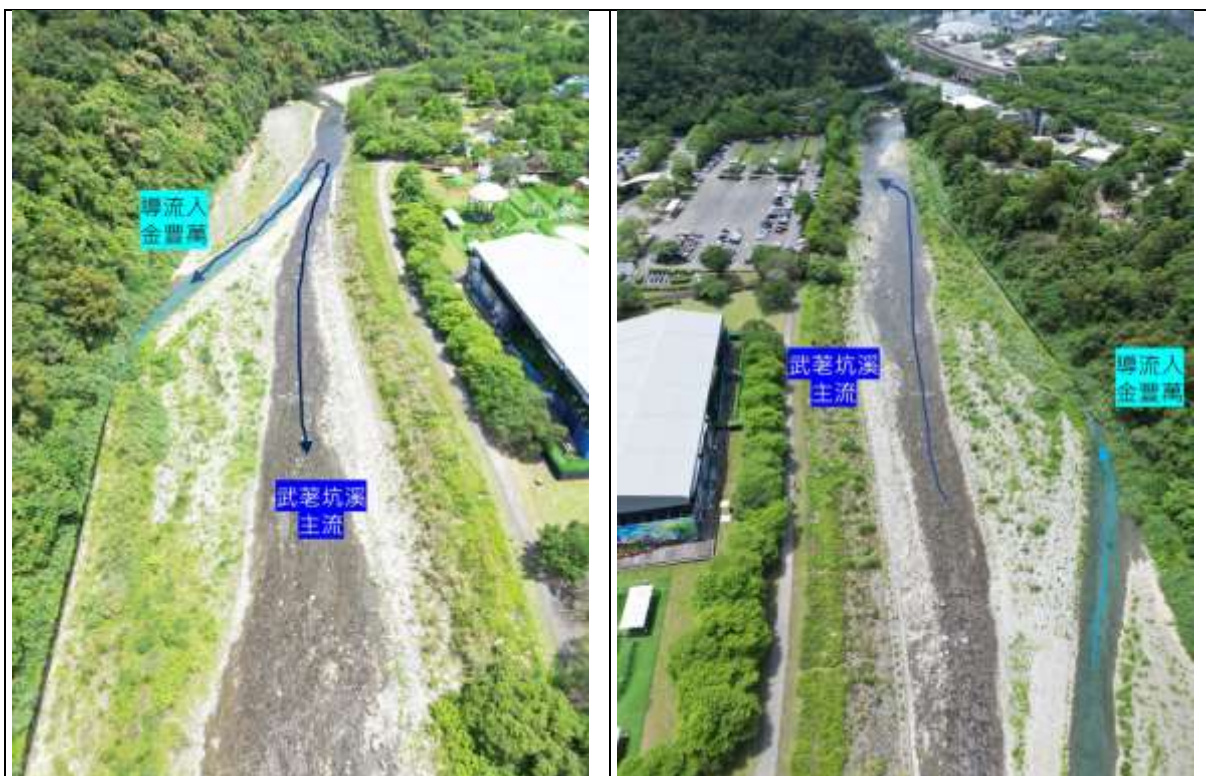
冬山圳的佈局及開口，明顯仍受上游金豐萬圳取水的佈局影響。

(左)金豐萬導流土堤導走半個斷面，(右)導流水深急流速超過主流。

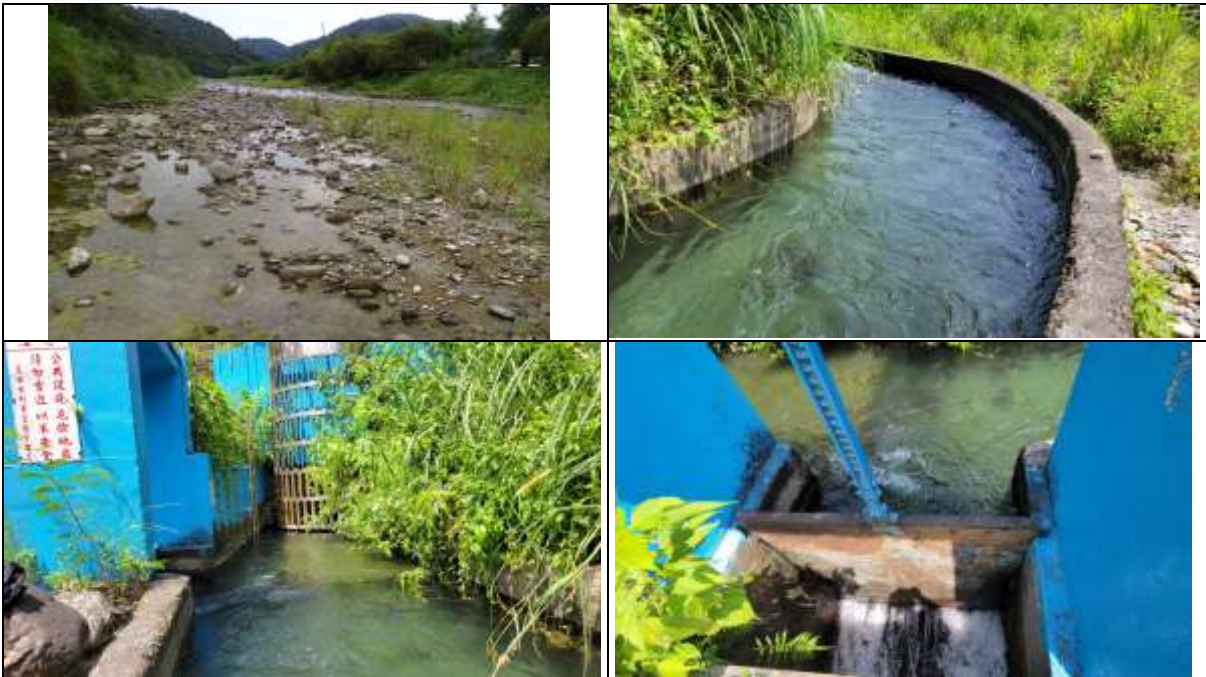
金豐萬取水口前，武荖坑本流溪水流動性及水深遠低於金豐萬取水。

5月中旬一期作水位最低時期的同一斷面上，（上左）武荖坑本流 vs. （上右）金豐萬取水口前引流。（下左）金豐萬取水口滿水位，水壓使排砂門下有高速噴洩的溢流出去。

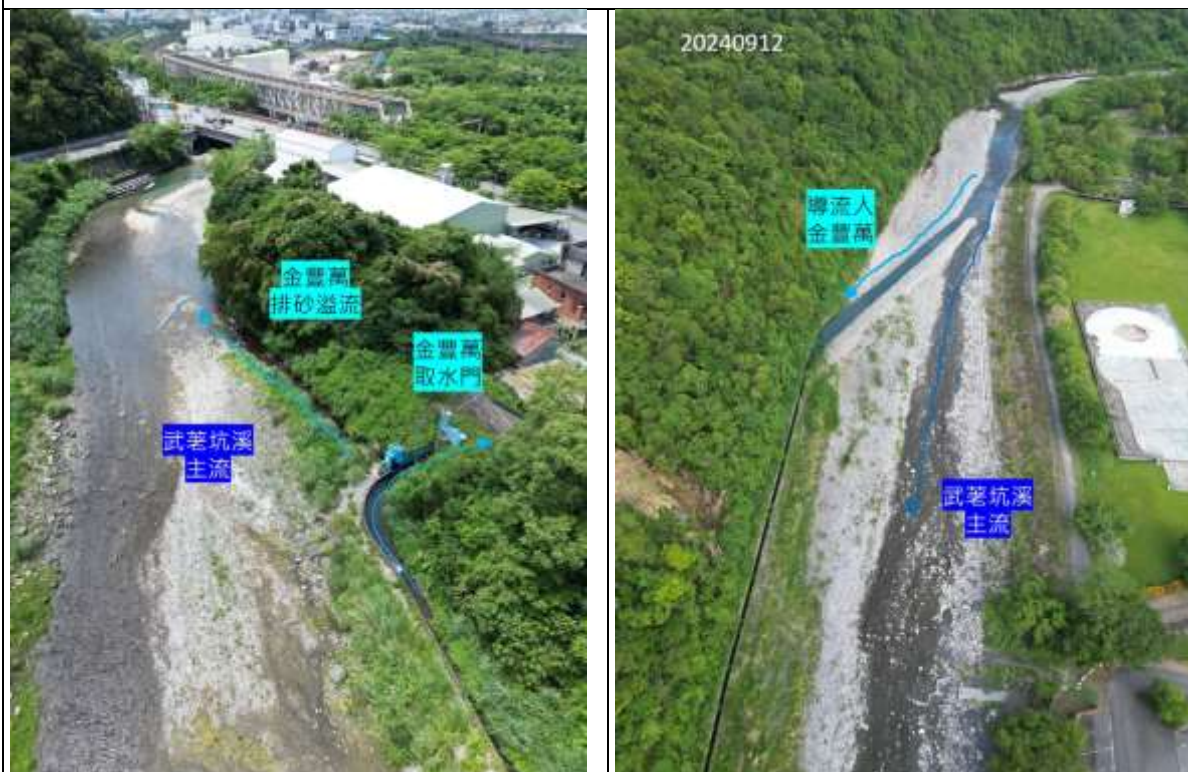
金豐萬多取再放流的作法，雖然使水量回到本流，但主流路長期形成的緩淺及單調棲地，對比溢流路有豐沛水量，使偏好礫石及瀨區的中游洄游物種們，高比例被吸引到無法繼續上溯的排砂溢流門。（左）5/10 低流量時的對照，（右）9/1 重新圍堤後金豐萬分水仍高。

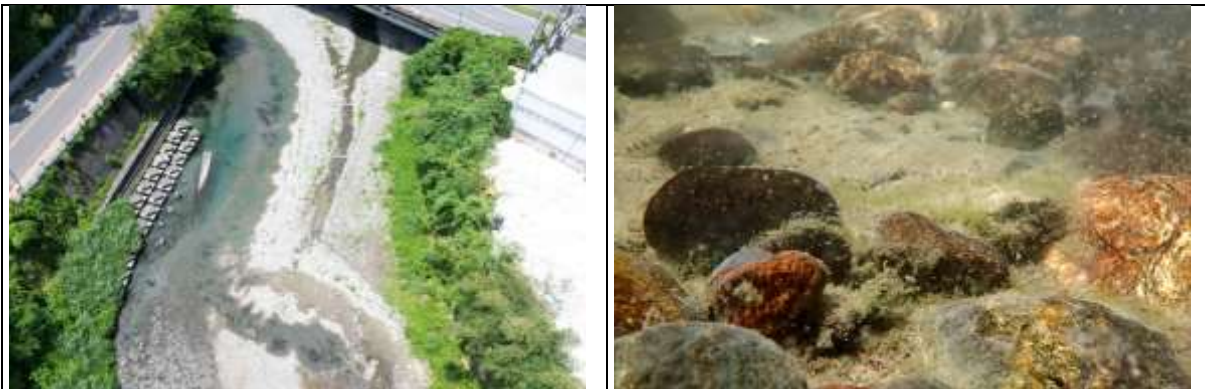
當開口周邊高程挖填混亂時，如（左）開口 B 的入流端，會導致棲地劣化，如（右）的水滯滯優養化，也失去連續水深及流量。

c. 取土石過程篩出適量塊石，於撤場前協同生態人員於適當位置排石樑，局部恢復原棲地，並有利與排砂門溢流水路競爭吸引力，引導生物繼續上溯。

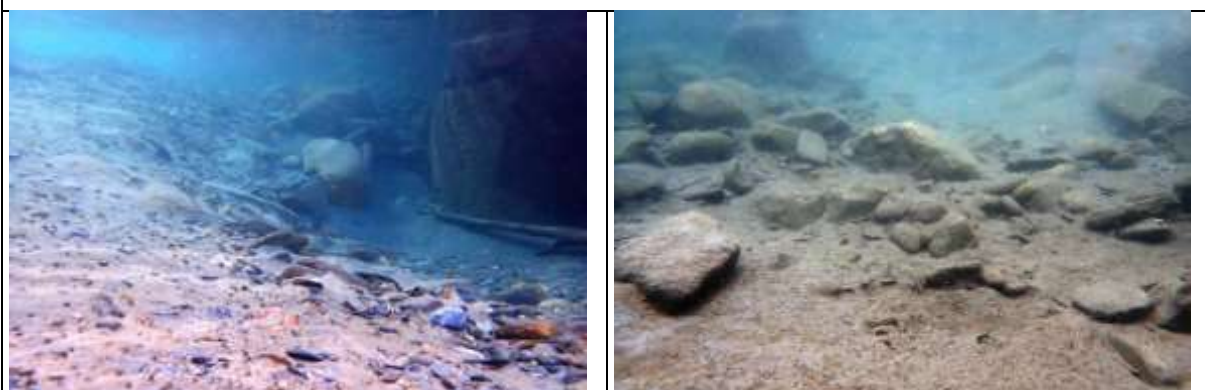
沒有恢復底床順暢梯度時，溪床包埋會增加，濁度提升，混濁時間延長。

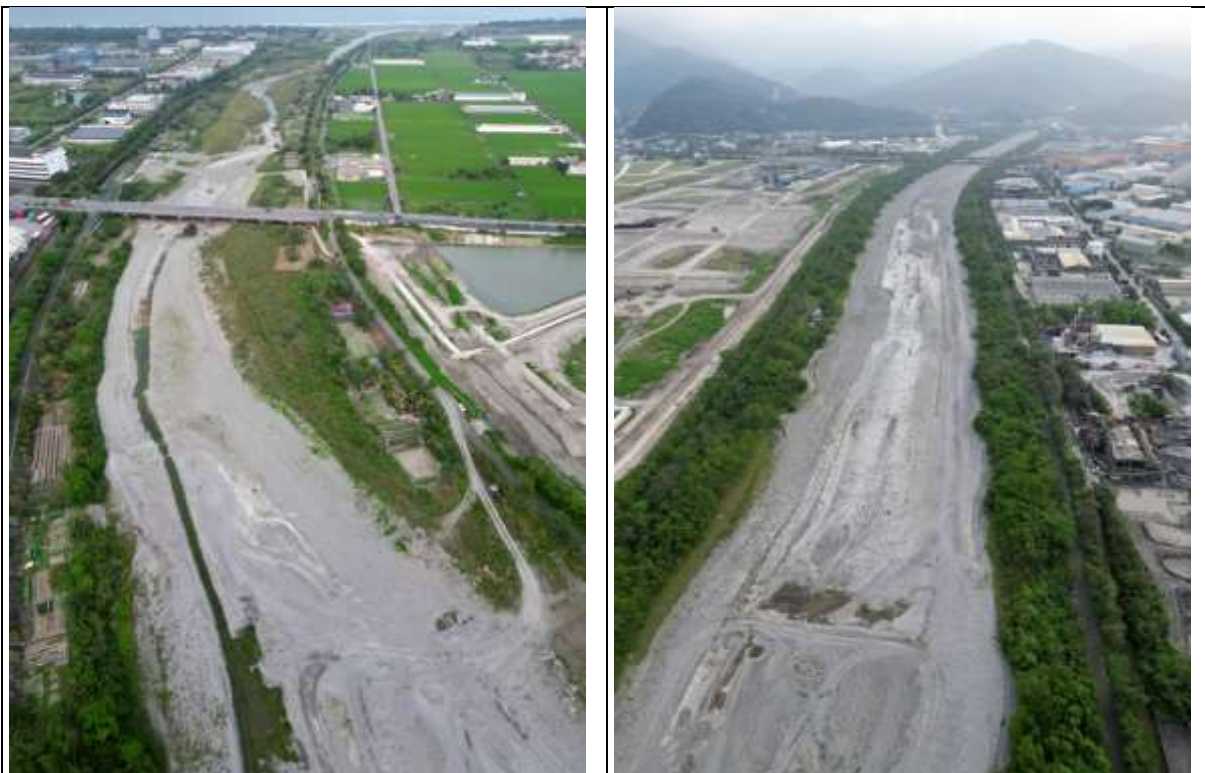
4/12 疏濬撤場時留下「溪不成溪」的狀態。(左)疏濬下端往河口方向，和龍德大橋下游高程未降而相對隆起的管制站。(右)疏濬下端往國五方向，乾涸河床僅剩平坦單調的基質。

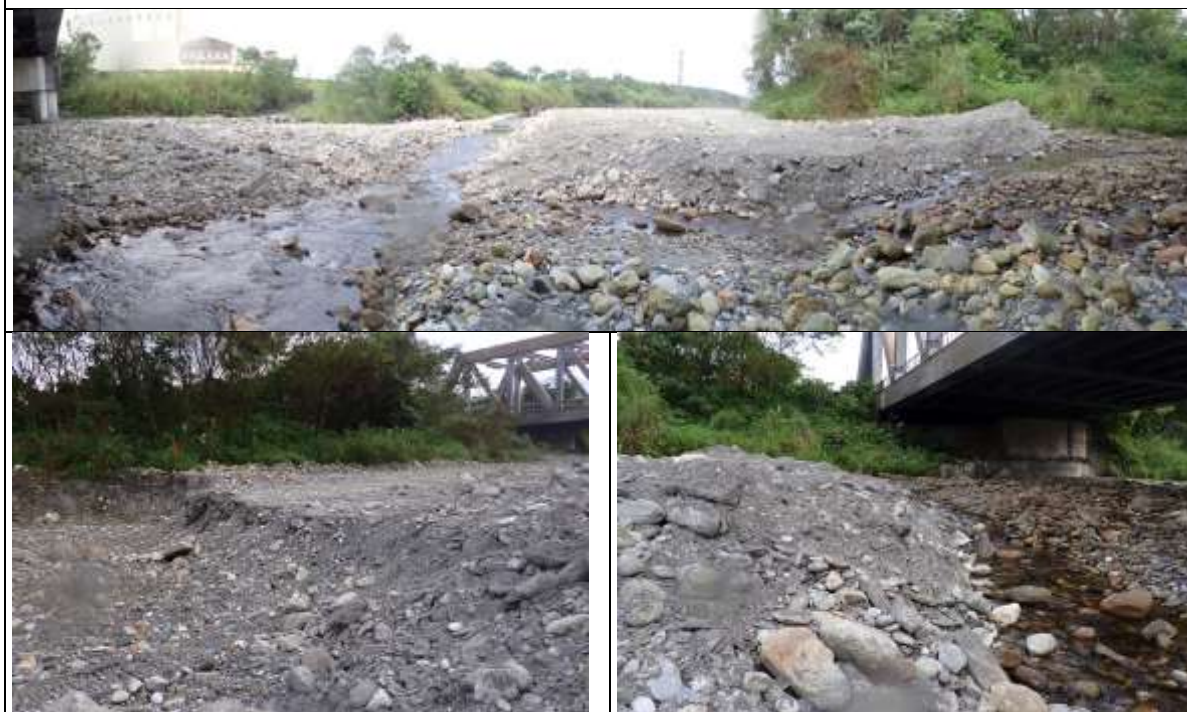
疏濬撤場時在鐵路橋下方的疏濬終點，成為比上游高的土石堆，農水署 B 開口的右側流路被迫在鐵路下 90 度轉彎攻擊左岸，在大水時也有回壅的壓力。

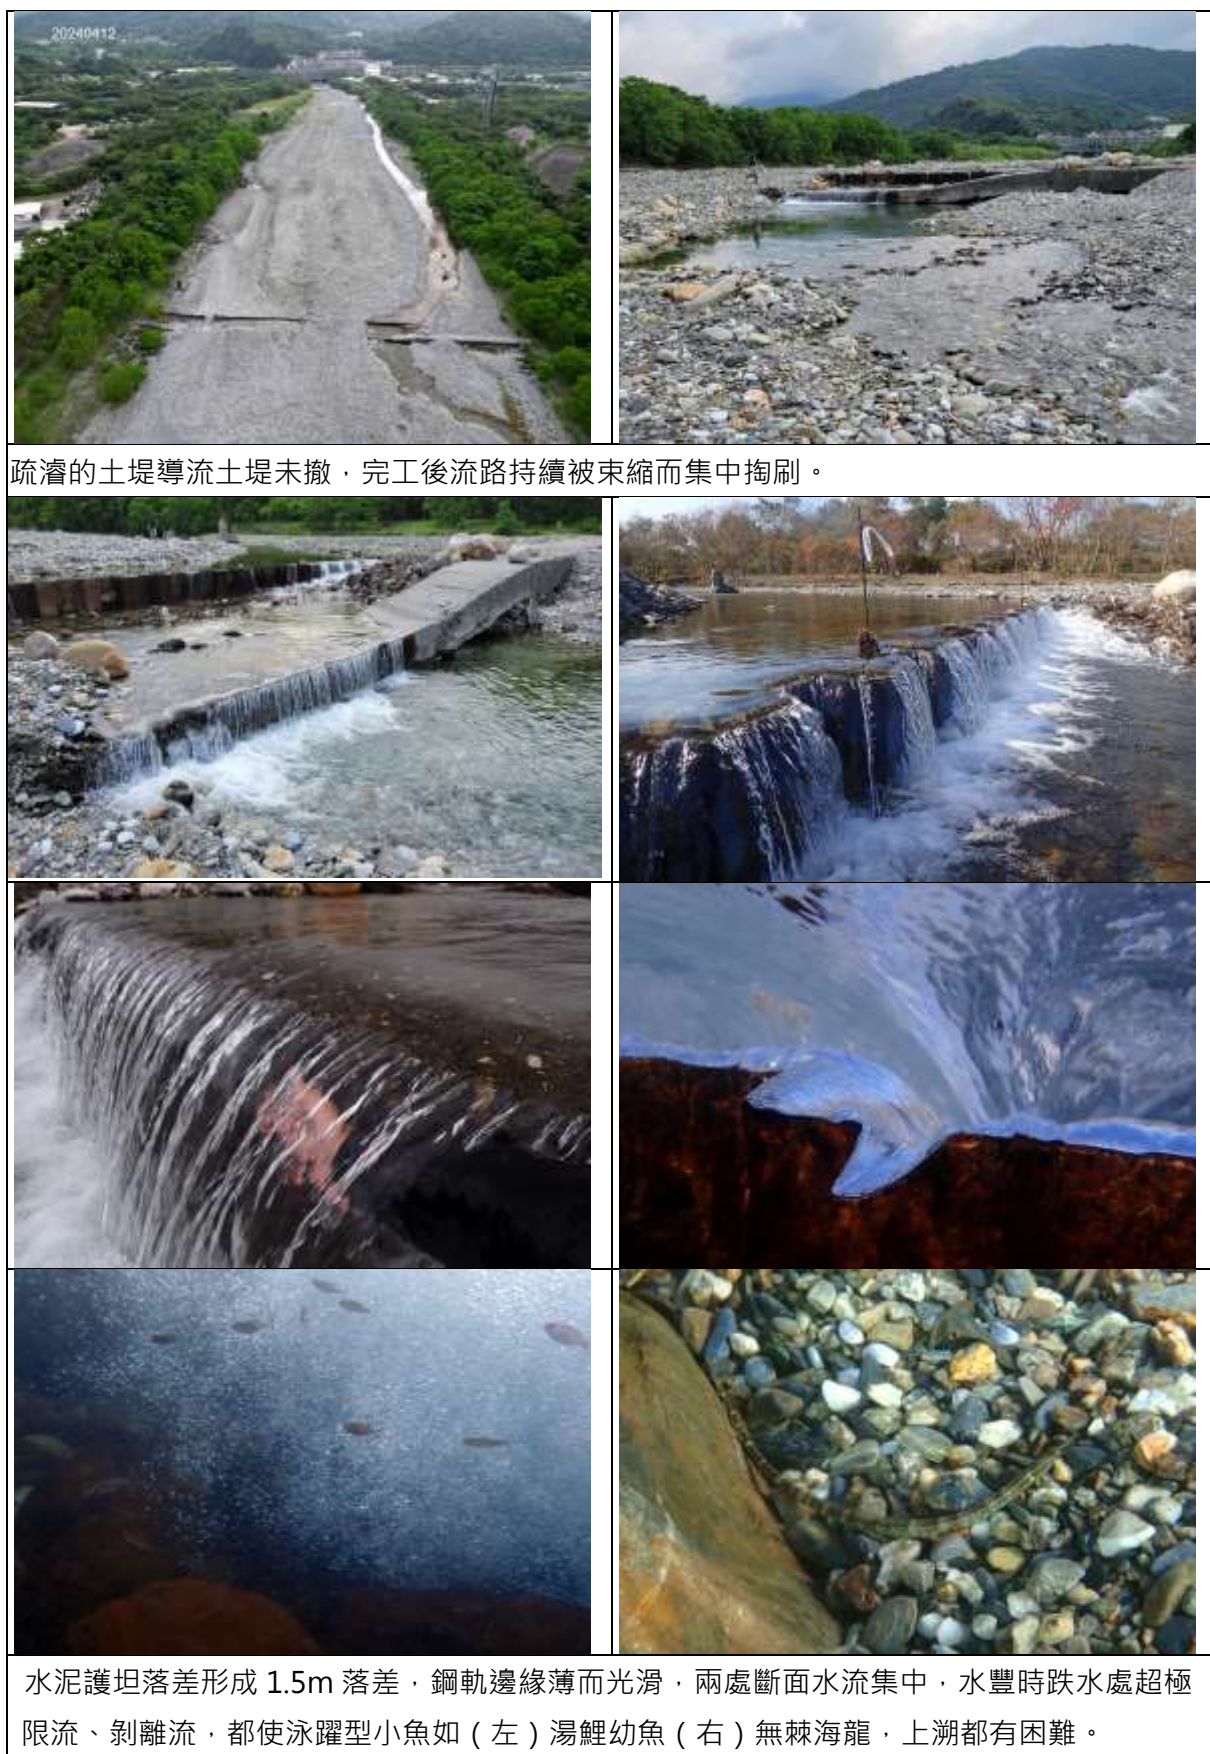
束流集中通過前述鋼軌樁構成的截水牆斷面，在113年2月發現已有兩段式落差，包括連續鋼軌樁構成的截水牆，及下方疑似護坦的混凝土構造物。此落差在113年3月的觀察發現，春耕取水量開始時，即使冬山圳圍堰已改善有開口，但斷流前有些生物已經滯留在截水牆下方掏刷坑，在水退過程水面落差變大時，無法通行上溯，最後在乾涸過程中死亡或被其他動物集中掠食。113年幾場春雨梅雨重新連通河海又退水的過程後，這樣的集體死亡重複發生著。

水泥護坦是懸空的構造物，因而吸爬型的鰕虎幼魚也不容易往上游移動。2/1 水位漸低時，下方仍有（左）偏好激流的溪鱧幼魚、（右）該有領域的抱卵中的台灣吻鰕虎，結群聚集在護坦下，推測是受困現象。

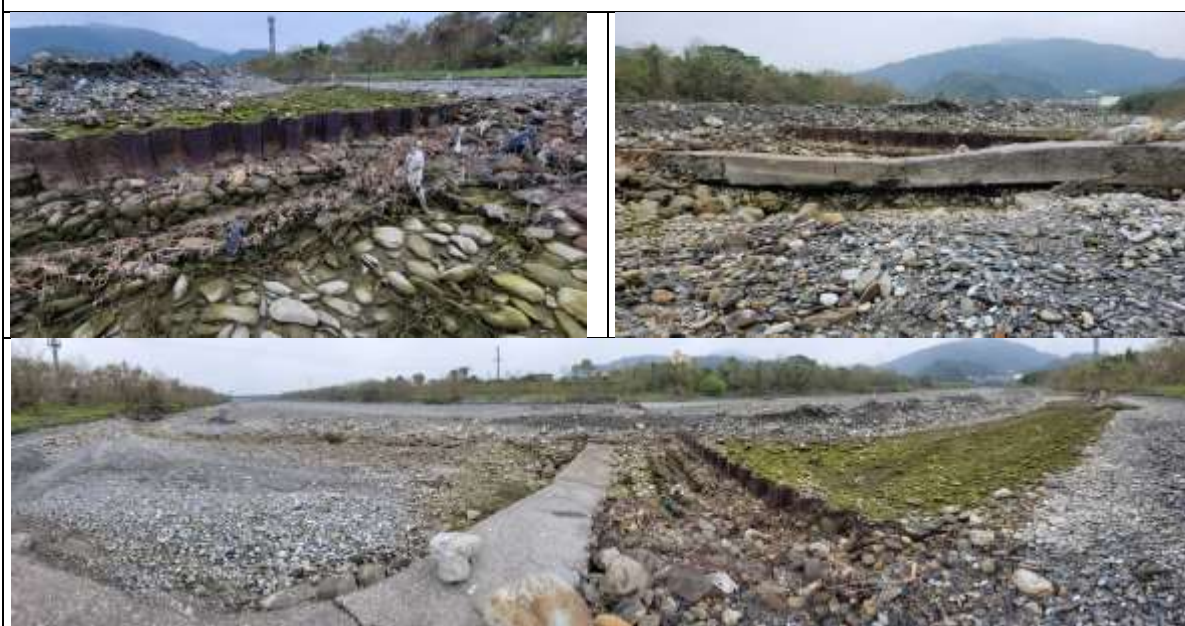
從 2 月到 4 月，新城溪下游逐漸乾涸，但遇短暫春雨又通水的過程，截水牆及護坦出露及形成落差的狀況。

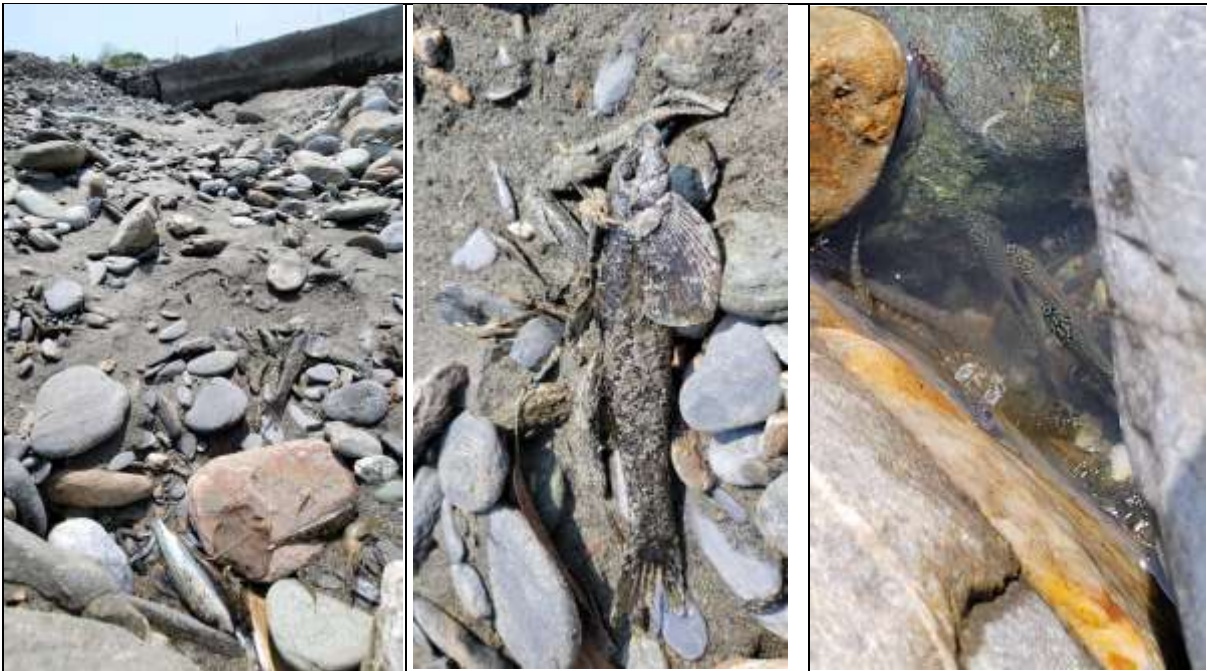
陸續有魚受困：（左）湯鯉、阿胡鰕虎（中）溪鱧（右）湯鯉、中華鰕、瓢鰕鰕虎、吻鰕虎

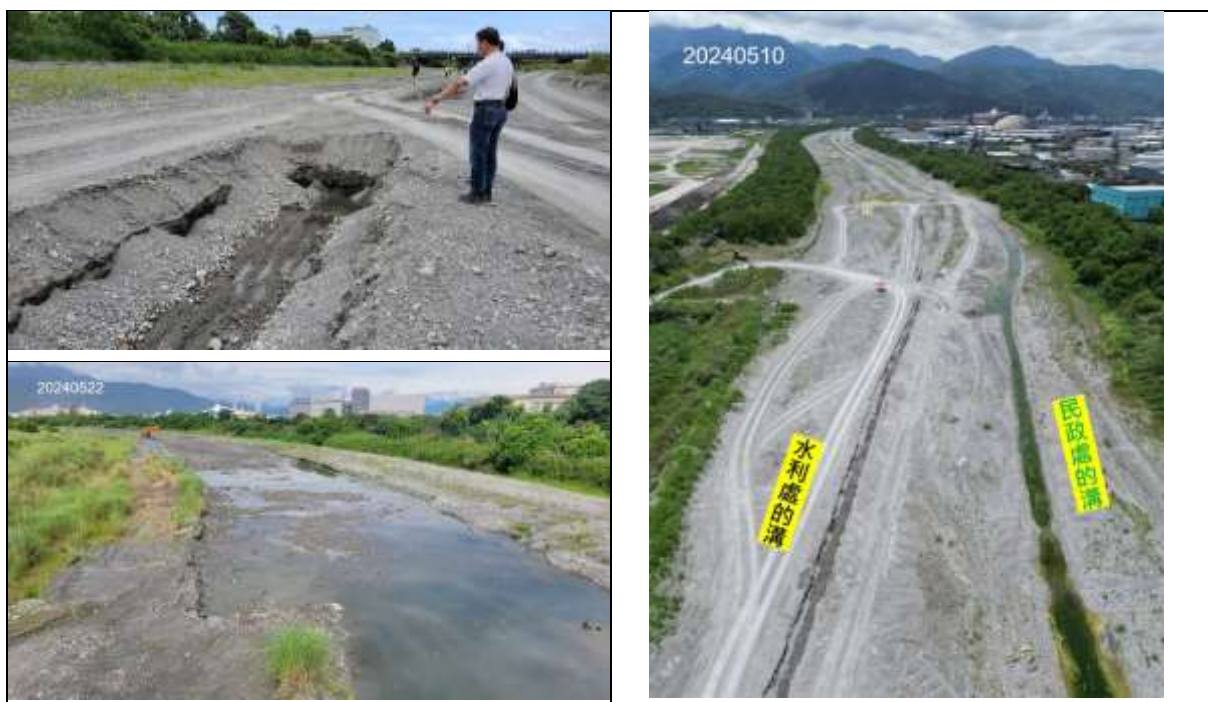
縣府最後請廠商在兩條深溝間取料，而使河床呈現寬闊的複式斷面。對降低灘槽兩極化的成效，或或是否影響辦流的發育，有待雨季結束後觀察。

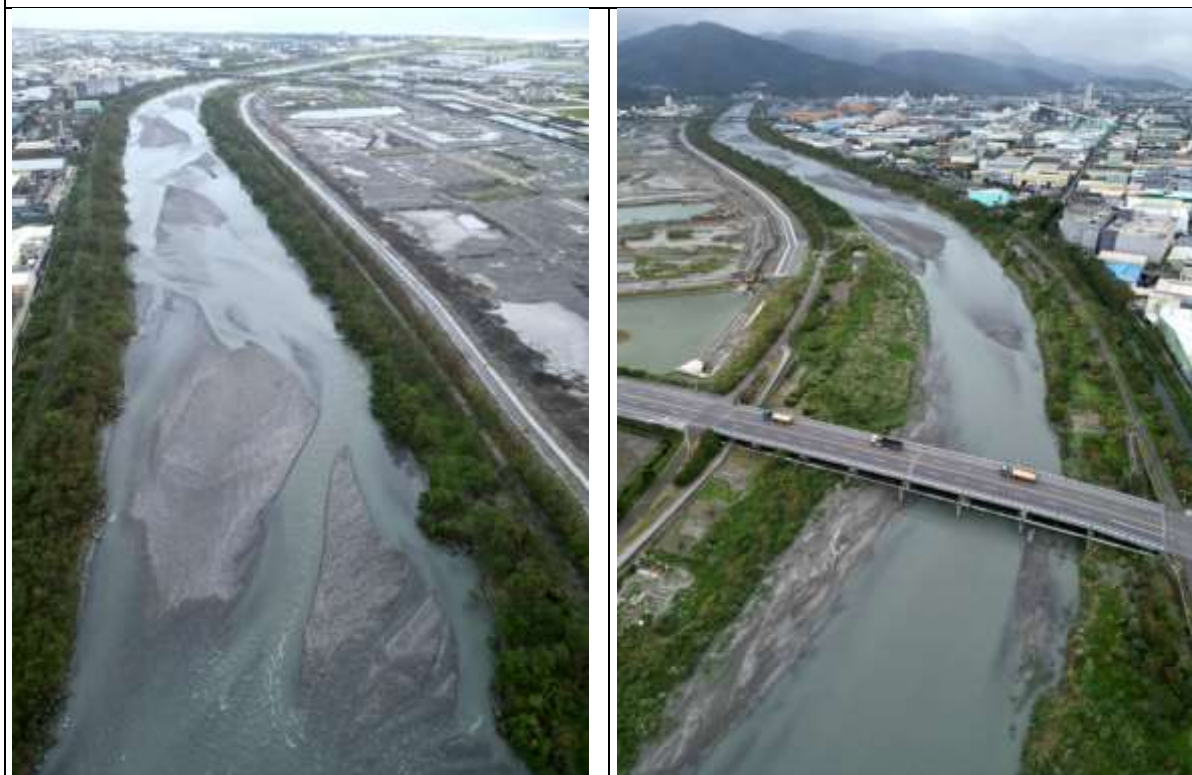
相關補救措施在 10 月兩場颱風間的持續降雨後，逐漸讓新城溪下游回到自然的流路態樣。  
( 左 ) 國道五號到台二公路之間完整的雙辦砂洲。( 右 ) 台二龍德大橋上下原本疏濬界外的管制站便道隆起，在 6-7 月整理成單槽連通水域後，雖然沒有恢復辦流，但也算能上下游暢通的水域。

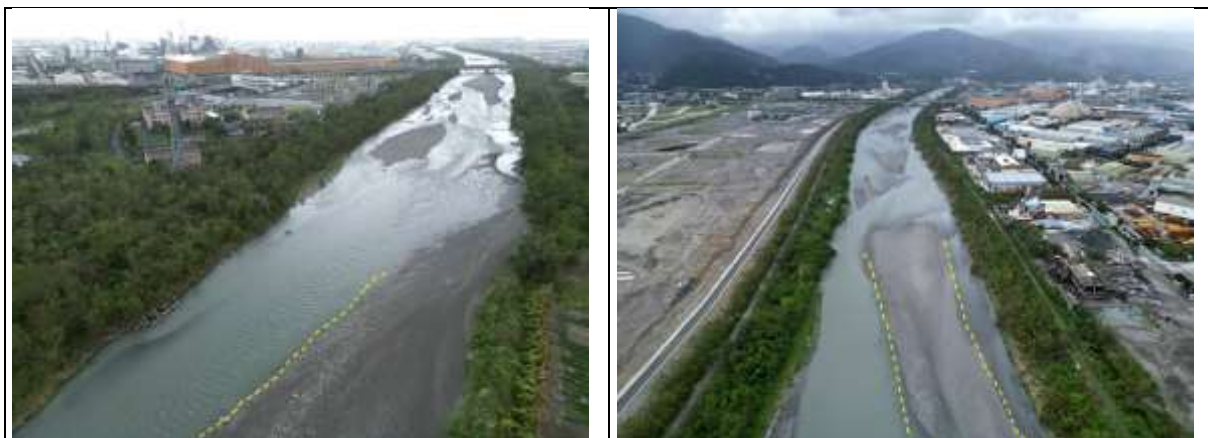
局部段落的直線痕跡仍可看出先前疏濬的灘槽直線結界，（左）鐵路橋下右岸於 8 月補救才降低高程的束流高灘，（右）龍德大橋上左右兩道取砂深溝的引導。
