# 東北部中型河溪洄游生態課題追蹤

## 成果報告

計畫編號：113 林發-09.1-保-09

人禾環境倫理發展基金會 2024 年 11 月 13 日

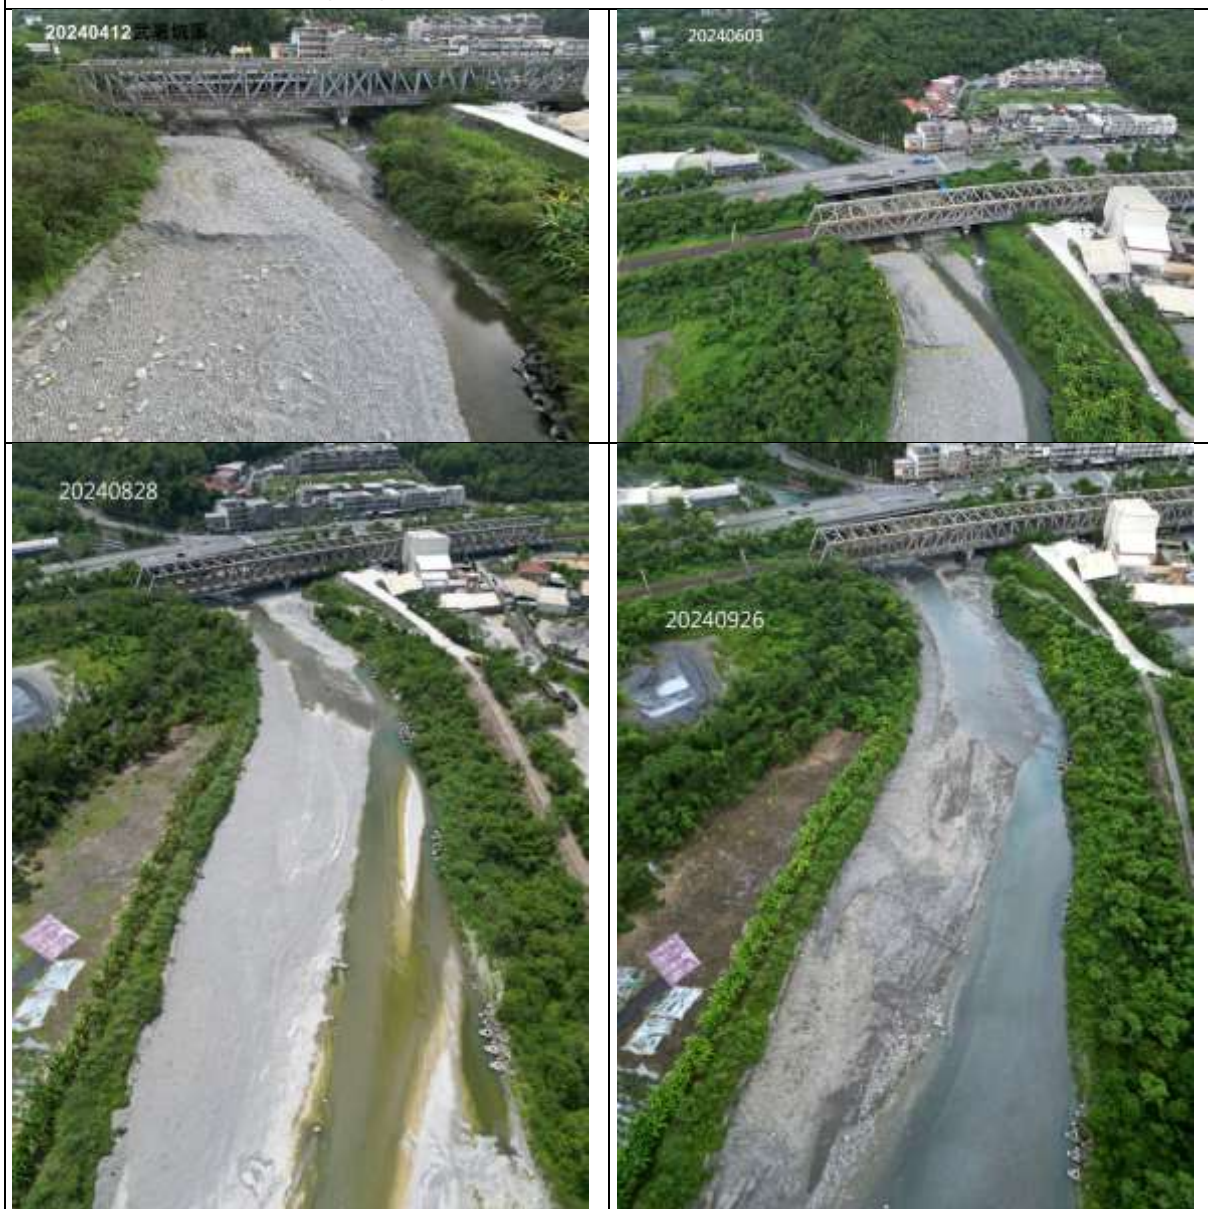
疏濬端點撤場後（上）在鐵路橋下留下右岸的高地及集中導左的直線流路。（下）經8月初凱米後的疏濬，上游端獲得改善，但稍下游的灘槽差異仍明顯，壓力集中左岸。

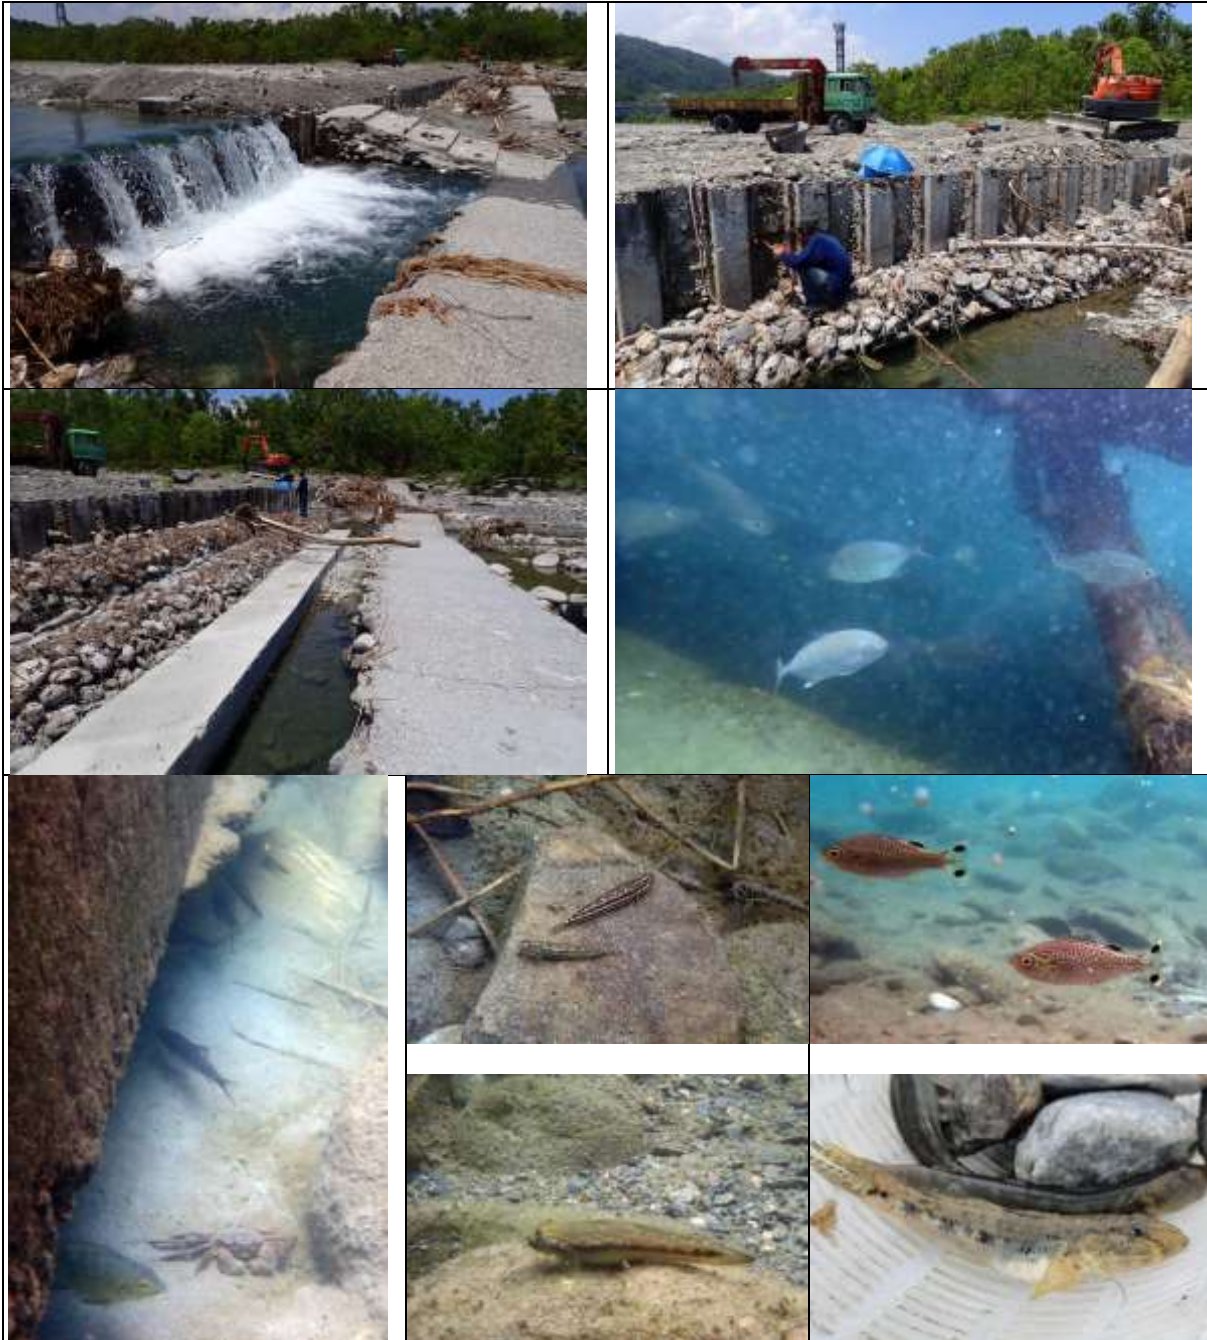
8/11 凱米颱風水退後，自來水截水鋼板樁切截進場的方式施作。當下下方深水域聚集了多樣物種，顯示此落差及護坦下的淘空，易成生態陷阱。

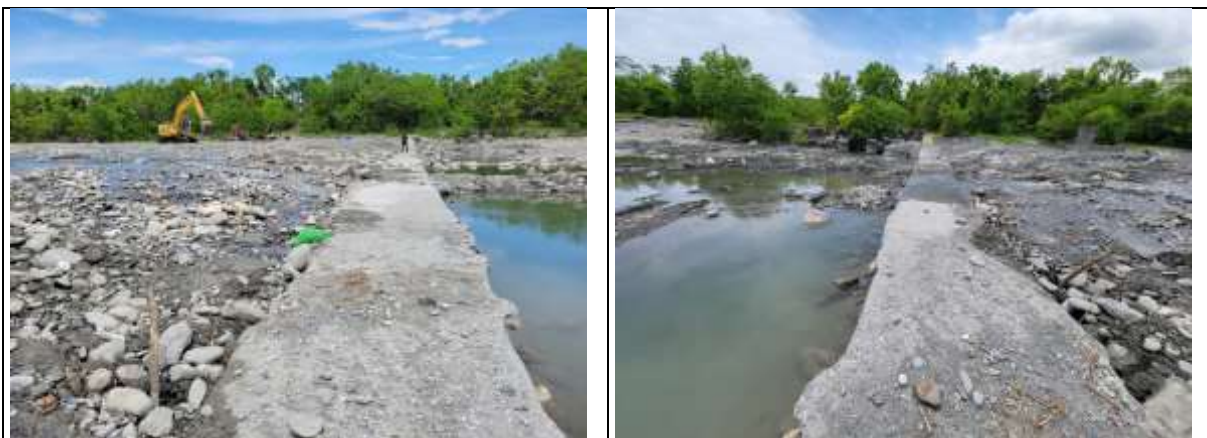
8/18 切截工程撤場時的狀態，勉強將截水牆和護坦間出露石籠覆蓋，掏空間隙填埋。

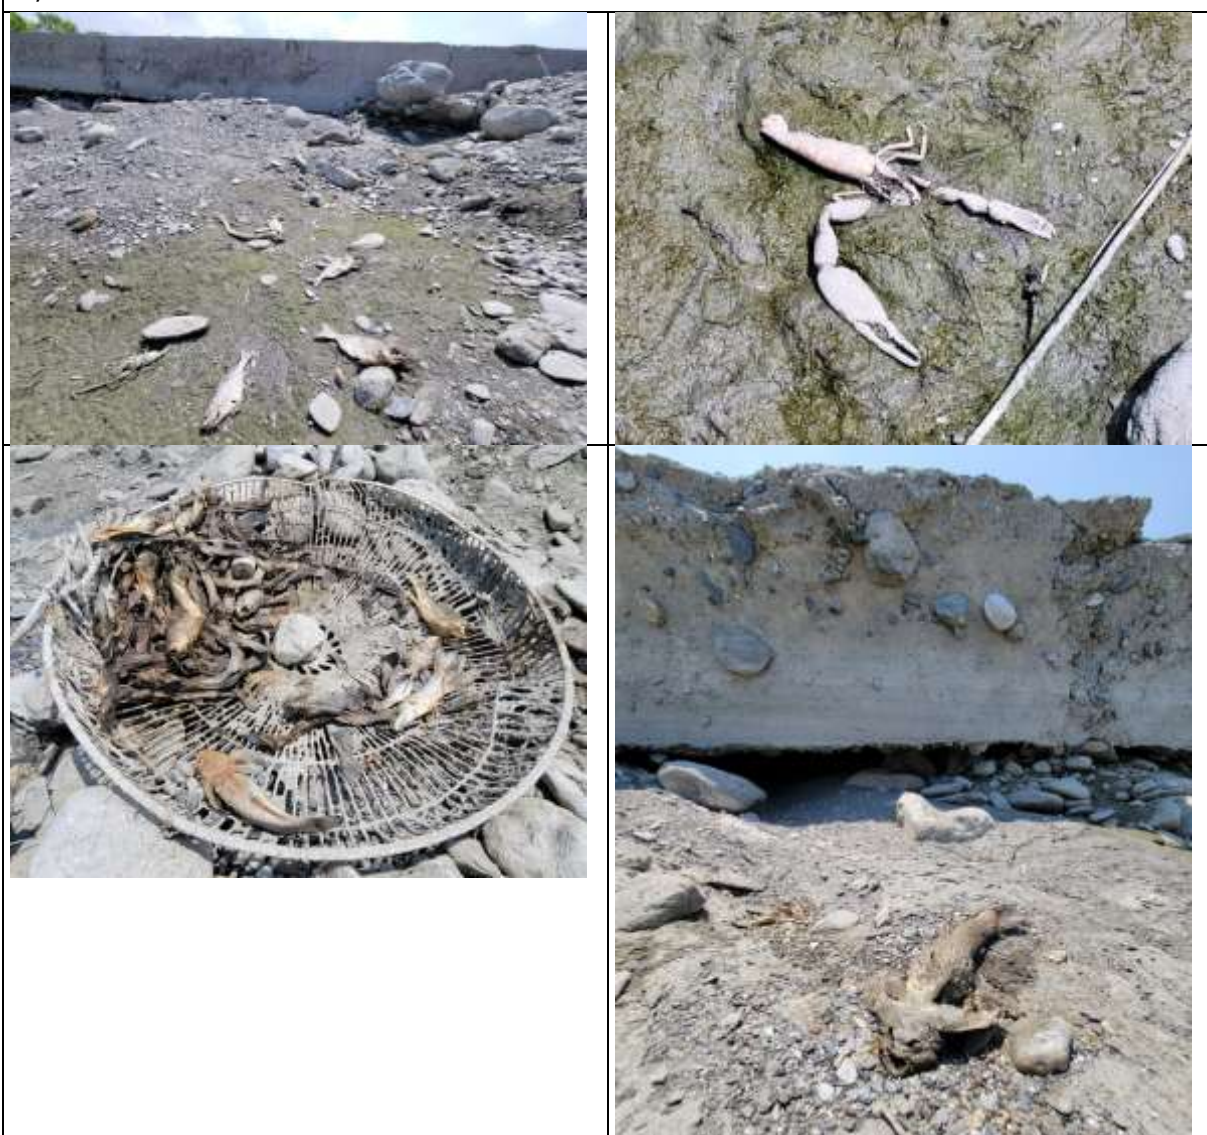
8/28鋼板樁切截後，第一次通水又乾涸的調查，護坦下已經開始回淤而降低落差，但可能因落差懸空或縱深很短，仍造成移動的阻隔。記錄的屍體包括：溪鱧成魚、黑邊湯鯉大口湯鯉成魚、日本瓢鰭鰕虎成魚、貪食沼蝦、大和沼蝦、寬掌沼蝦、慈鯛等，應還有部分已經被鳥取食，但以成體居多。10月再經2場颱風及持續的共伴季風雨之後，土砂能否重新平衡或降低落差，有待冬季後持續觀察。

8/28 護坦下沿著低窪處不少成體死魚蝦：湯鯉、溪鱧、瓢鰭鰕虎、寬掌沼蝦等。

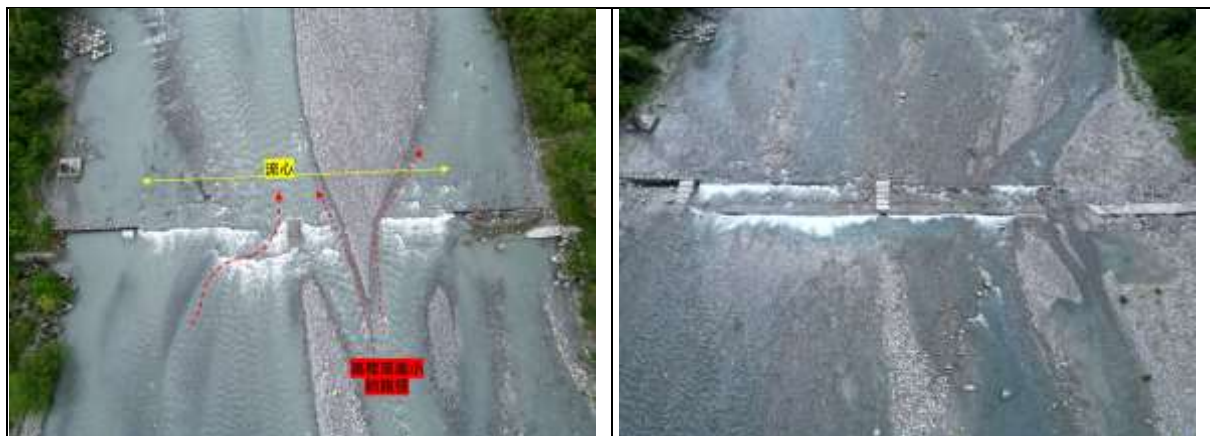
( 左 ) 11/4 康芮颱風水未退時，截水牆斷面的狀況，有砂洲越壩，在集中掏刷形成的落差中創造了連續坡降的流路。但是否在水退前會逐漸演變成如 ( 右 ) 10/13 山陀兒水漸退時的兩段落差，仍待觀察。但光滑的截水牆切截後，已稍降低垂向掏刷力量。

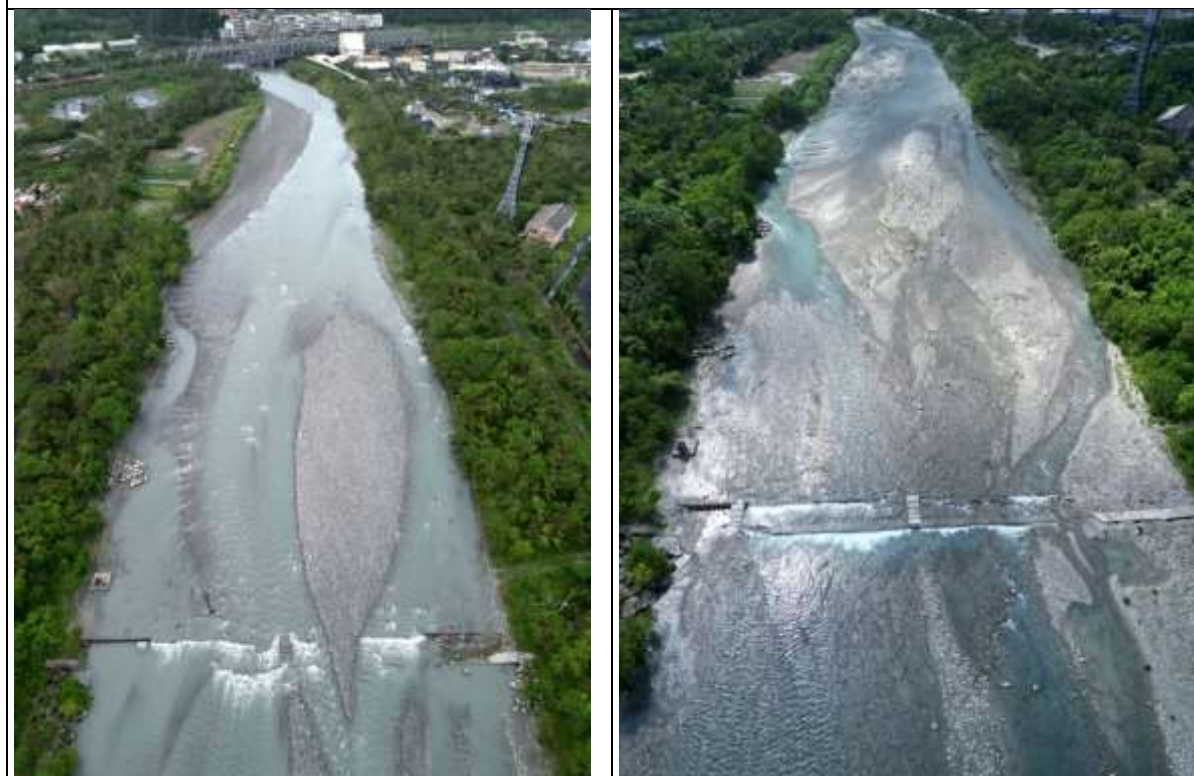
希望光滑硬結構導致的集中掏刷不再擴大，關鍵可能還是需要流路左右擺盪不被固定。

( 左 ) 11/4 康芮颱風水未退時，( 右 ) 10/13 山陀兒水漸退時的截水牆斷面上游。

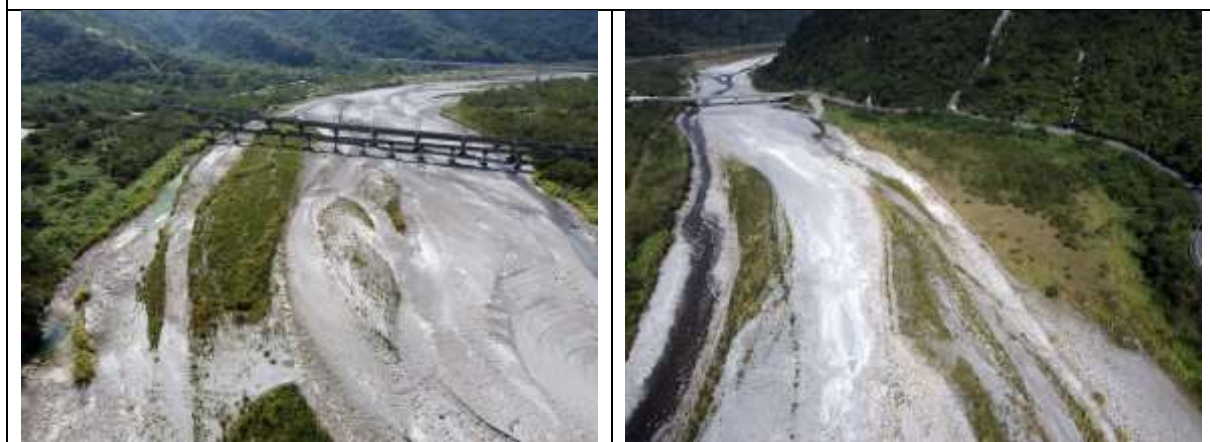
113/01 在疏濬段仍可看到澳尾橋到鐵路橋間，疏濬施工便道形成無法溢淹高灘地的影響。

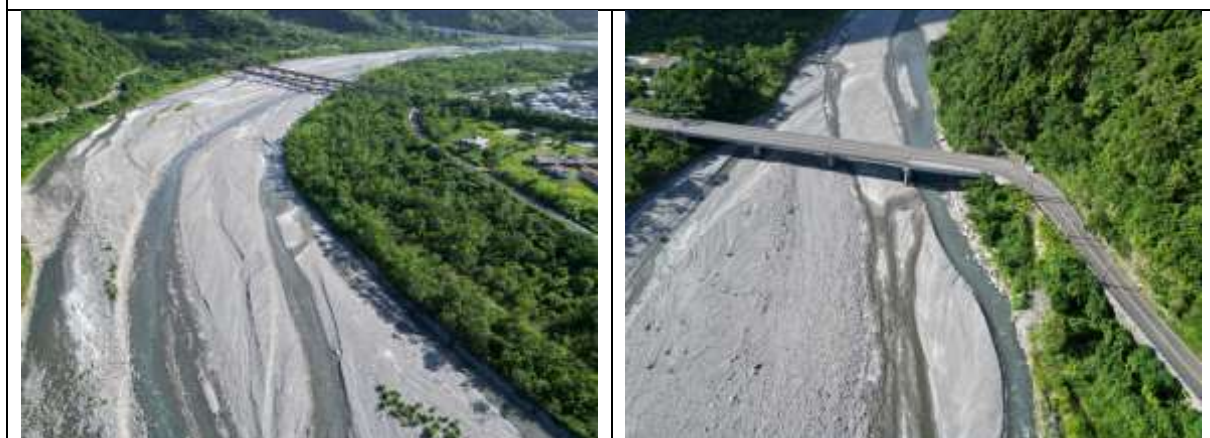
113/08 凱米颱風的豪雨形成較大的削灘營力，大幅恢復了 4 年來疏濬的河道改變。

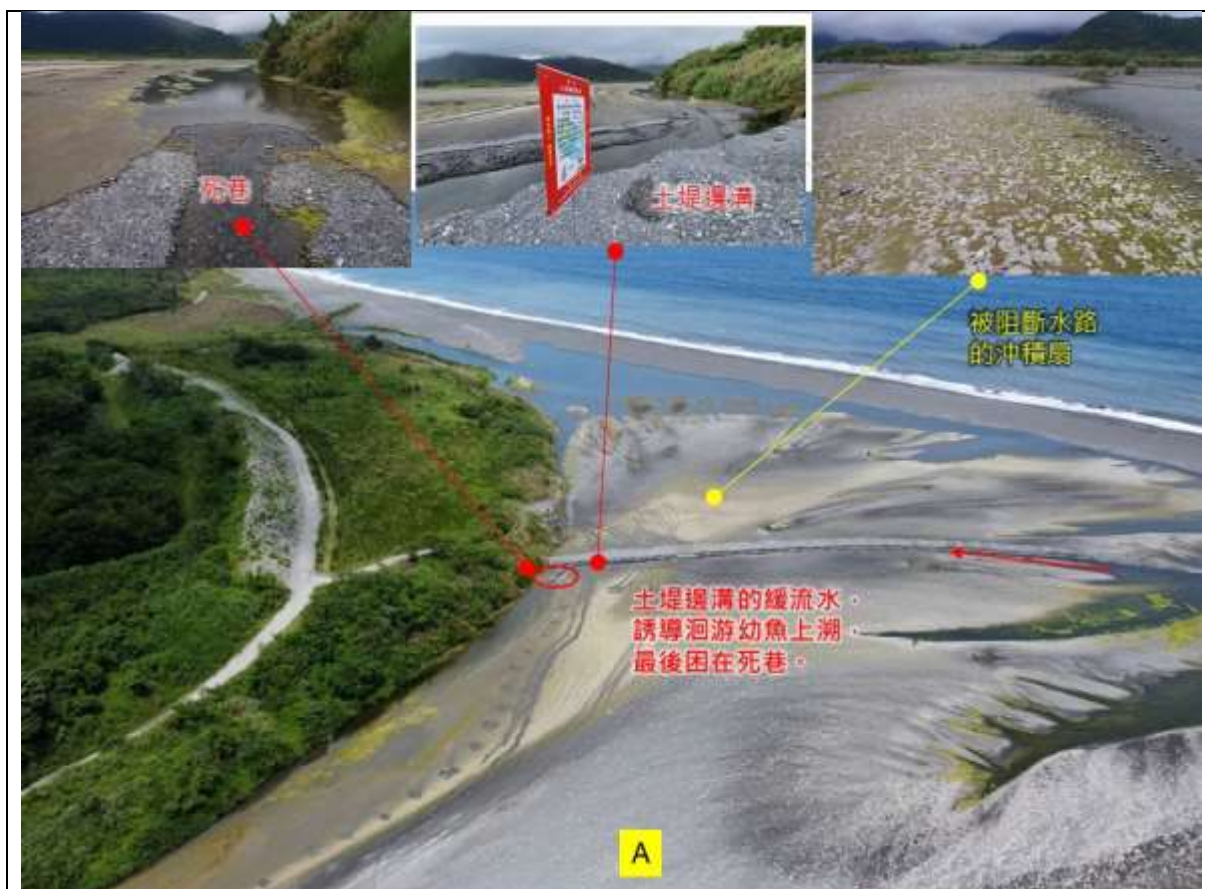
112 年在小燕鷗繁殖地的下游端及上游端，分別以挖掘橫溝在堆高成堤的方式，標示並阻止車輛及全地形車的進入；但對水域的通暢帶來負面衝擊。

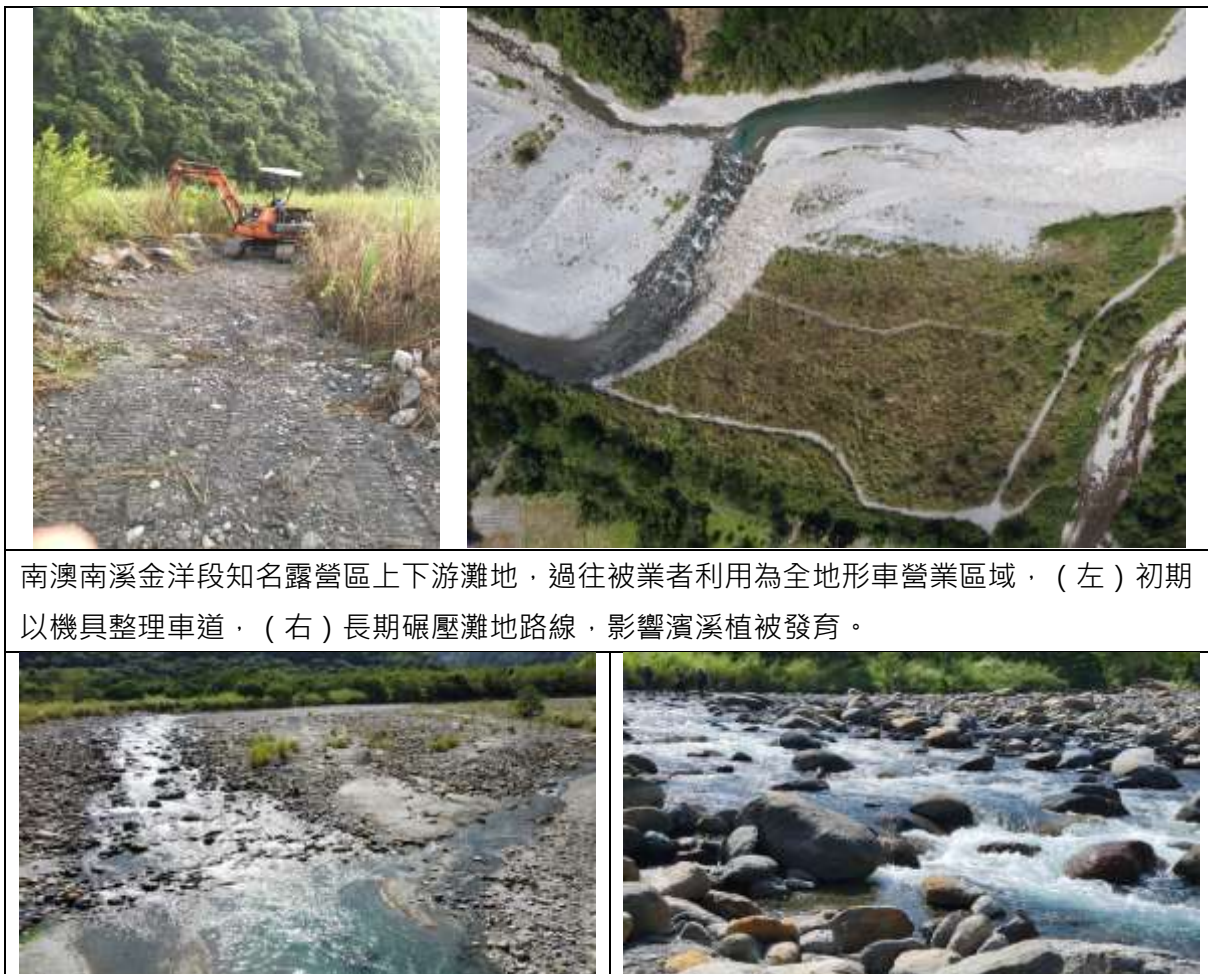
南澳南溪金洋段知名露營區上下游灘地，過往被業者利用為全地形車營業區域，（左）初期以機具整理車道，（右）長期碾壓灘地路線，影響濱溪植被發育。

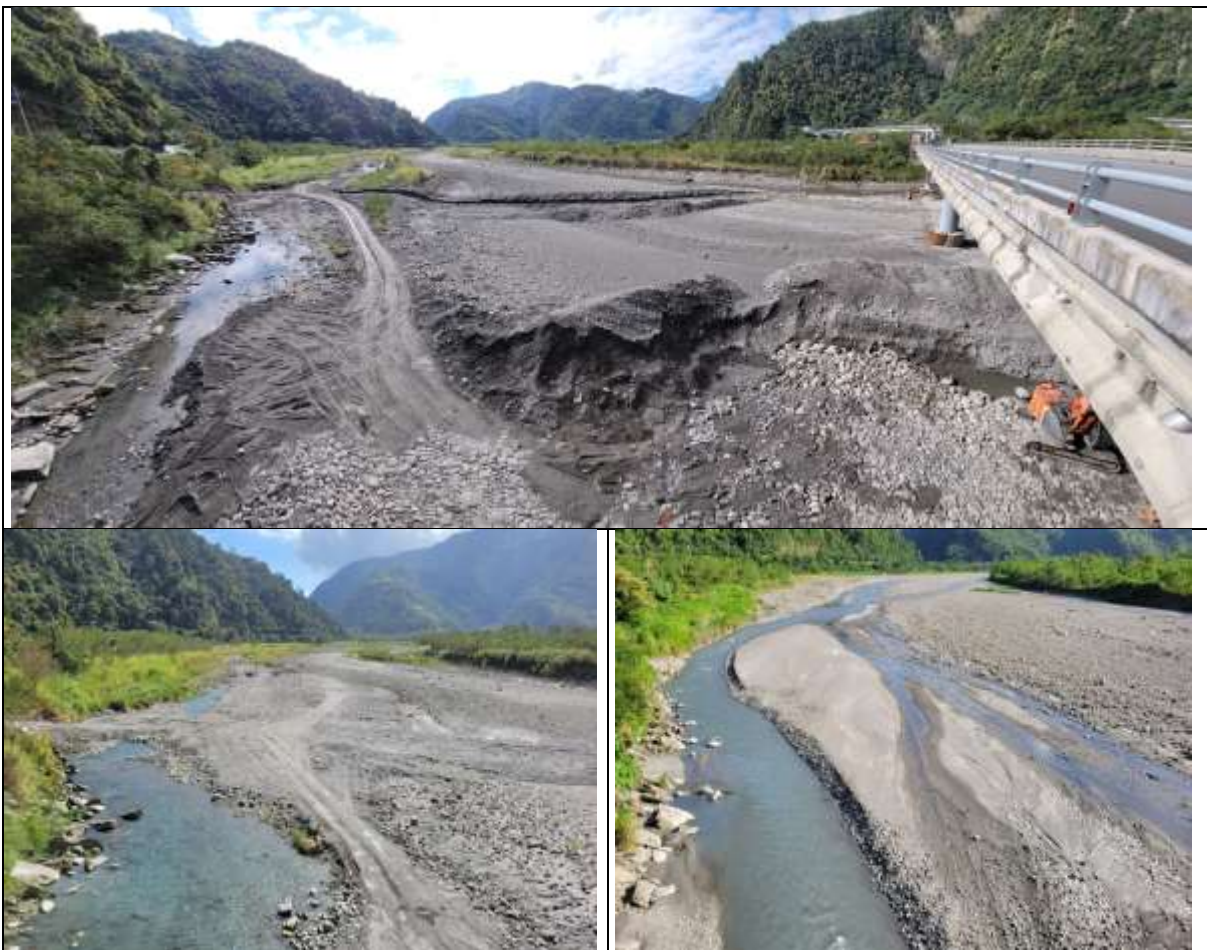
112年底到113年初澳尾橋墩的維護作業，在南澳溪右岸開出施工便道，跨流路處直接填平過水。撤場後過水路沒有清開，造成原本因有岩壁而成為流心的右側流路中斷，直至6月梅雨才沖開恢復。這對枯水期間該斷面最後可以形成連續水深的流路，是一個很大的折損。而工程撤場復原對機具是舉手之勞，應該在工程中被確實要求執行。

(左上) 113 年 1 月澳尾橋基礎維護補強工程後，公路局留下過水便道沒有撤除。使原本疏濬後正在恢復的靠右側塊石流路再次中斷，(下) 期間歷經春雨水通了又阻，(右上) 直到 7 月凱米颱風後才連通再重新發育。

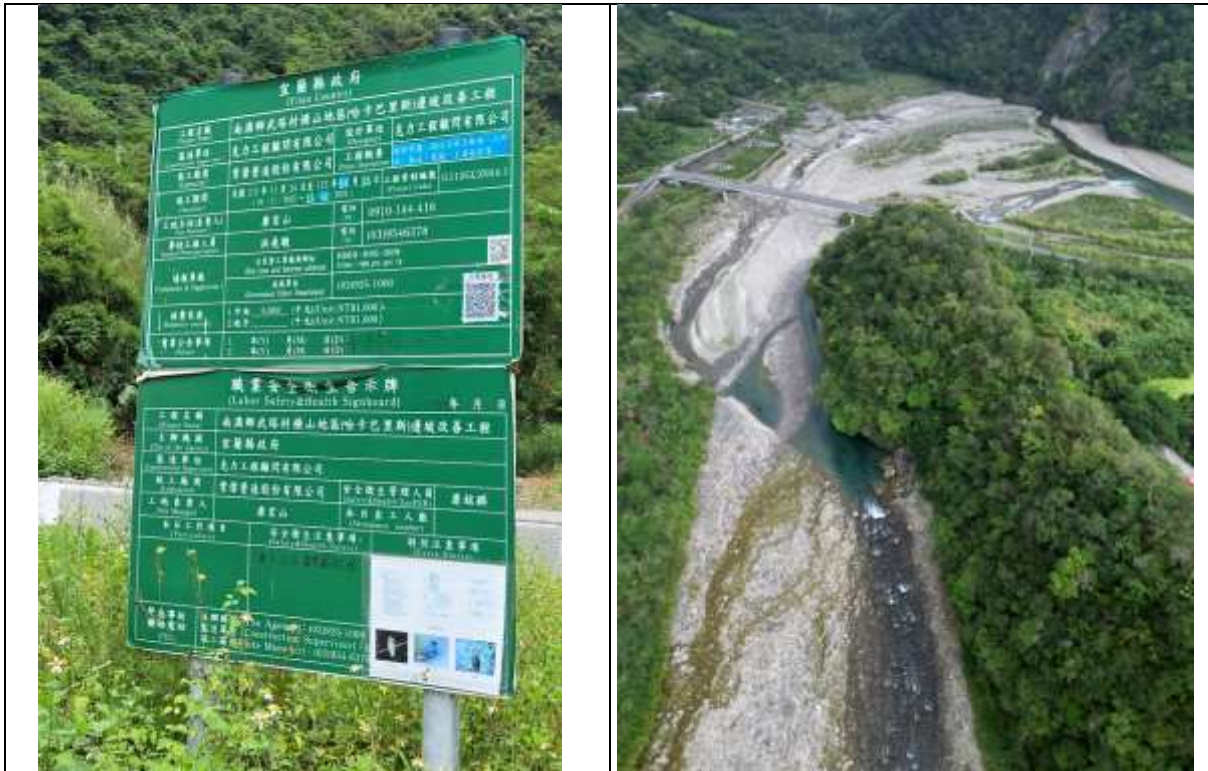
113/04 起哈卡巴里斯橋下的主流路擋住，迫使南溪溪水沿流路內側緊貼著橫山行，改道流路也因先前被封閉數年，底質條件較原棲地差。

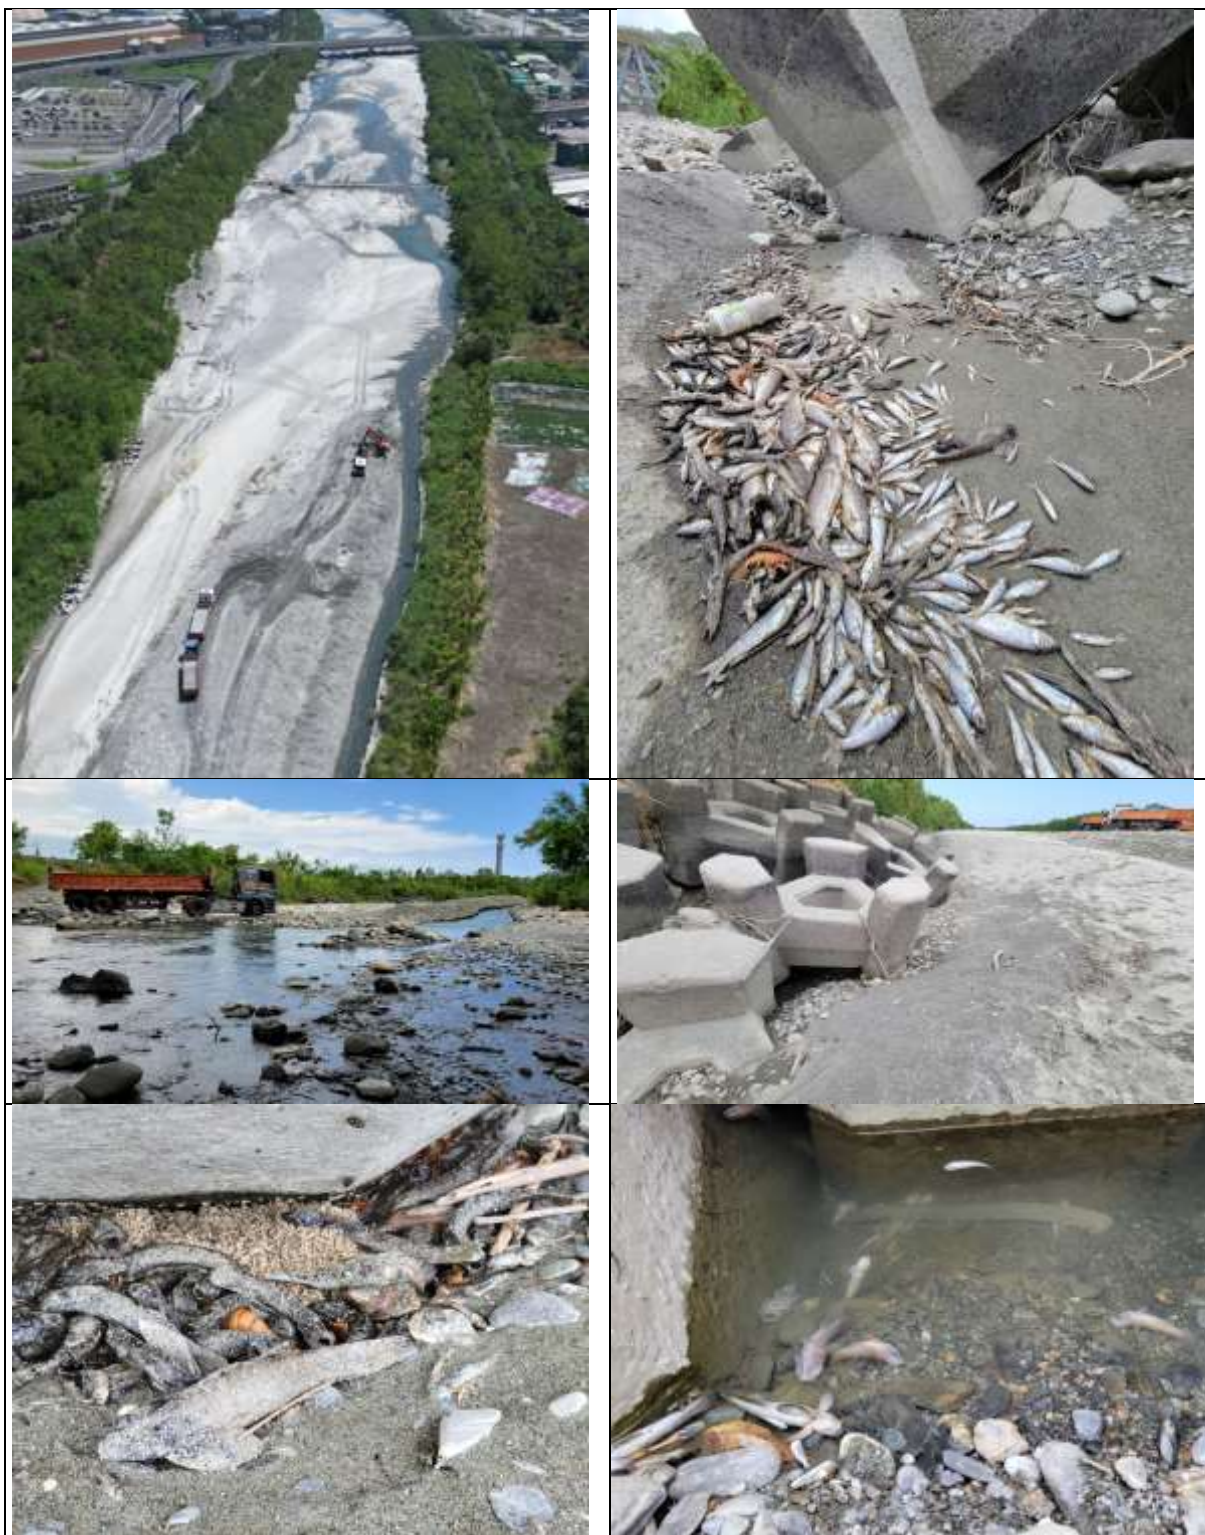
鐵路端高灘的降低，也透過工程取料的方式去化。8/11 取石作業施工便道未埋設涵管，直接填埋做過水路面，阻斷原左側流路，導到右側。因而原鼎塊附近的深槽成為左路的最後潭區，大量上溯到半路魚蝦聚集，死在低窪裡。包括花鰻鱺、溪鱧、日本瓢鰭鰕虎、寬掌沼蝦等關注物種。有必要建立最基本的友善措施原則。

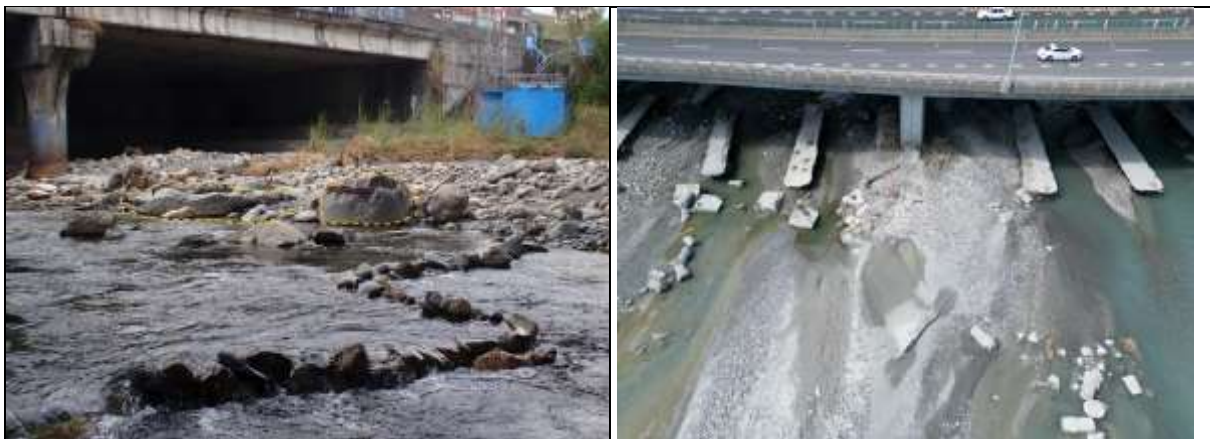
疏濬取砂石的取用量估算，應考量護甲層的維護，不使河床下構造物出露而成光滑掏刷面。112 年疏濬，除造成自來水截水牆出露而衍生後續洄游廊道受阻的問題外，（左）鐵路下及國道下，構造物基礎及遺跡在凱米不到 800mm 的雨量後出露，顯示河床下降。
