行政院農業委員會林務局保育研究系列94-06號

草嶺地區地景資源保育及經理之規劃  
Landscape Resources Conservation and Management Planning  
in Tsaoling Area

執行單位：中華民國環境教育學會

中華民國九十五年三月二十三日

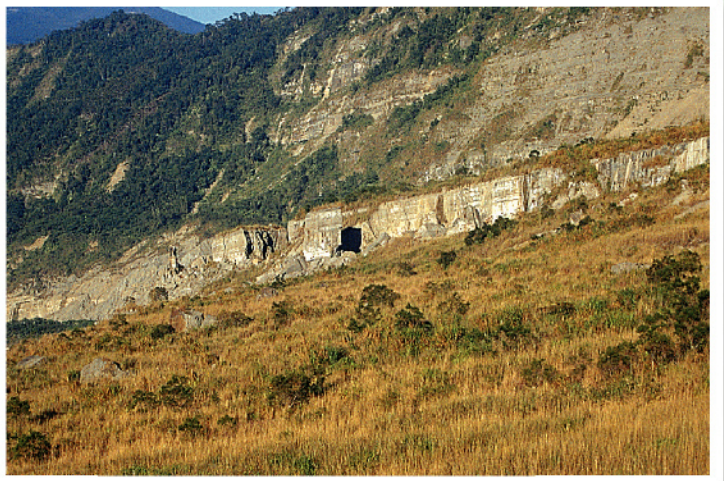
草嶺山崩除了經常性的土壤沖蝕及小崩塌之外，在民國93年7月2日敏督利颱風之後，西側的舊崩崖面也因上方岩層結理面的斷裂，發生滑動崩離而導致較大規模的崩塌(附錄II：照片1)目前崩崖前端出現三座獨立石山，這是因垂直節理產生的斷裂，以及順著岩層的層理面滑動所造成的結果。此一現象與921地震之前原本斷魂谷地景的成因相同。也就是說，新的斷魂谷正在發展之中，但尚未完全穩定下來，預估日後也會

▶▶ 照片1：草嶺山崩的前端崩崖仍不斷地崩塌，地質仍不穩定。

順著現有岩層面逐漸滑動而再度發生崩塌。另外，目前在崩塌區可見三條較大的侵蝕溝(附錄II：照片2)，這也說明了目前全區地形仍處於極度不穩定的狀況下。因此相關的旅遊活動最好僅限於觀景台地區，暫時不要進入山崩區域內，以免發生意外。

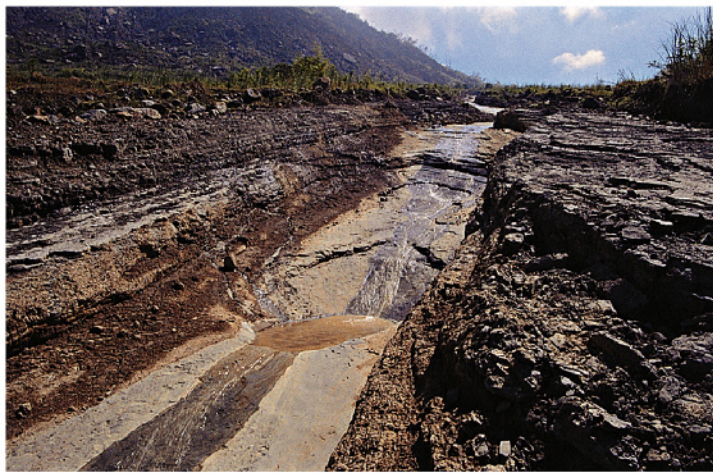
◀◀ 照片2：草嶺山崩所在的地表沖蝕嚴重，上有相當顯著的蝕溝。

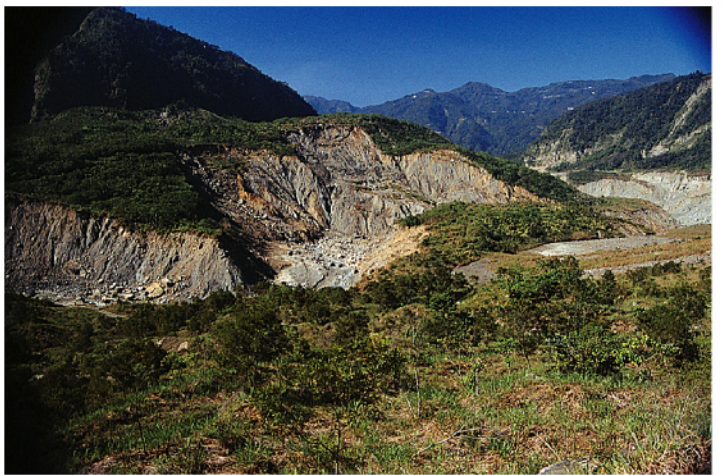
草嶺山崩下方的崩積物，則因清水溪再度下蝕作用的影響，河水向下切蝕能力增強，河谷被切深並造成原有崩積層的崩塌，大量崩塌物質被移走，同時河道也發生變動，不再直接沖蝕草嶺山崩的基部(附錄II：照片3)，如此有助於草嶺山崩整體區域的穩定。雖然草嶺崩塌地仍在快速的變動中，但並不沒有影響到其地景特色，因為一切的變動正是此地景的特色。

▶▶ 照片3：草嶺山崩下方的崩積物因清水溪的沖蝕而大量崩塌移走。

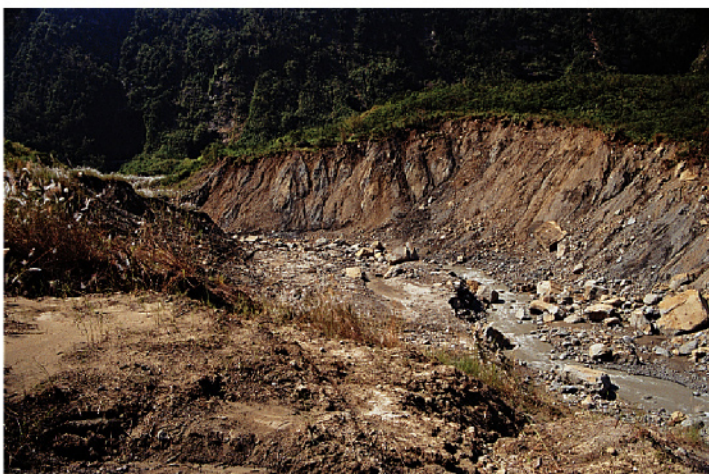
新草嶺潭在民國93年7月2日終於為砂石所淤滿，同時原本連接嘉義縣的湖水出口土壩也為大水所沖毀。由於原本出口土壩的沖毀，造成清水溪侵蝕基準面的改變，即清水溪的侵蝕能力再度增強。目前在原出口處已造成約10公尺深的切蝕河道(附錄II：照片4)，導致下方草嶺山崩原先在河道上的堆積土體發生明顯的沖蝕，可見大規模的崩弛及深切的河谷(參見附錄II：照片3)。同時，此下蝕作用也逐漸往上游方向延伸，切蝕新草嶺潭的淤積河床，在清水溪兩岸出現正在形成中的河階地景觀(附錄II：照片5)。

◀◀ 照片4：新草嶺潭在民國93年7月2日淤滿，同時沖毀原有的出口土壩，引發清水溪深切出口處河床。

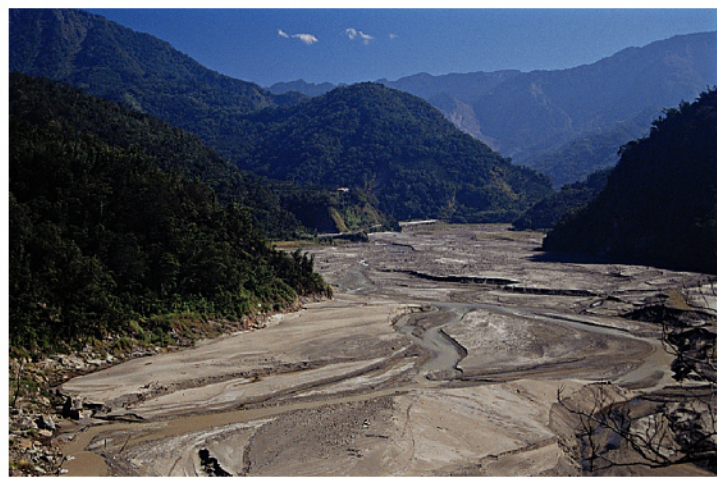
▶▶ 照片5：草嶺潭出口土壩沖毀後引發清水溪下蝕作用的增強，逐漸往下切蝕淤積的河床，兩岸的河階地景正在形成中。

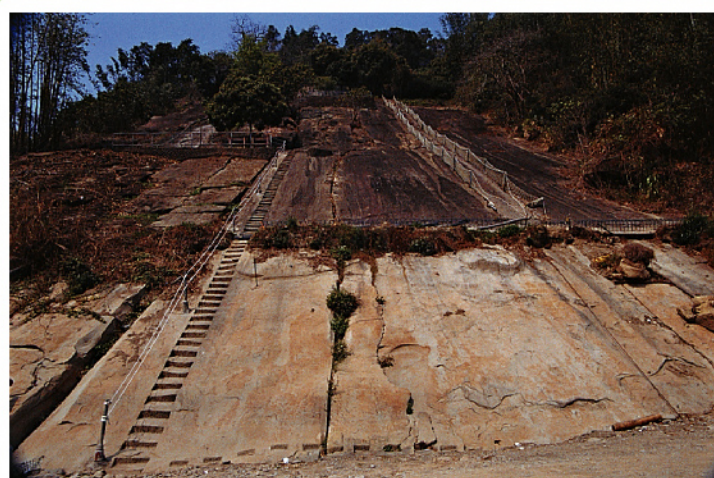
目前則因新草嶺潭的淤積，原本為湖水所淹沒的景點再度出露，但仍為淤積的河床所掩蓋。然而隨著清水溪靜回春作用的切蝕，目前河床低於當時河床淤積面約5公尺，而其基部原為新草嶺潭淤砂所掩埋的岩層也逐漸出露，在其岩壁上可見到當時殘留的淤砂(附錄II：照片6)。

◀◀ 照片6：峭壁雄風中間的淤砂說明當時新草嶺潭的淤積高度，目前約高於清水溪床5公尺。

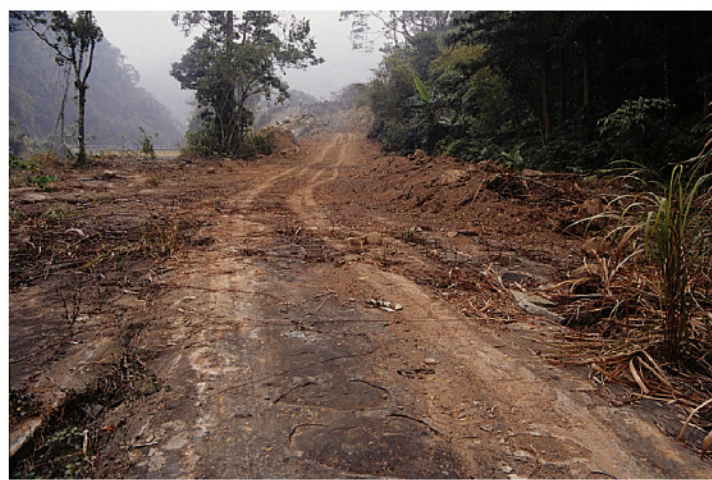
原本設計規劃的連珠池步道，由於施工不當，大型機械直接碾壓此景點所在的岩床(附錄II：照片7)，同時也造成附近大規模的山崩，因而目前在停工中。

在草嶺的重建過程中，此處的景點開發屬較晚，原本在進行的步道工程，由於施工不當，不但損及地景特質，同時在附近引發重大山崩，目前仍停工中。山崩處理及後續的施工時，應注意施工的方式，以避免再度損及此地景特質。

▶▶ 照片7：連珠池步道施工直接危及地景特質，同時在附近引發重大山崩，現在停工中。

1. 連珠池步道可待山崩整治完成後再復工，同時在施工時需注意不要直接破壞到連珠池壺穴地景。至於所研擬有關連珠池及同心瀑布的其它相關保育及經理措施，則可等到步道完工後再一併處理執行。
2. 萬年峽谷內部的開發主要是面臨地景保育與遊客安全考慮的兩難局面，這可請相關權益者進行協商討論，以取得共識來解決。個人對此的建議則應以維持萬年峽谷的自然原始風貌為主，至於遊客的安全考慮，以在旁設立警示牌為之即可。
3. 樟湖貝化石密集層的開發可待上面道路開闢和地質穩定後再進行，目前已設立警示牌說明潛在的危險性。至於遊客活動和行為對於此地景的干擾，同樣也應設立警示牌加以規範。

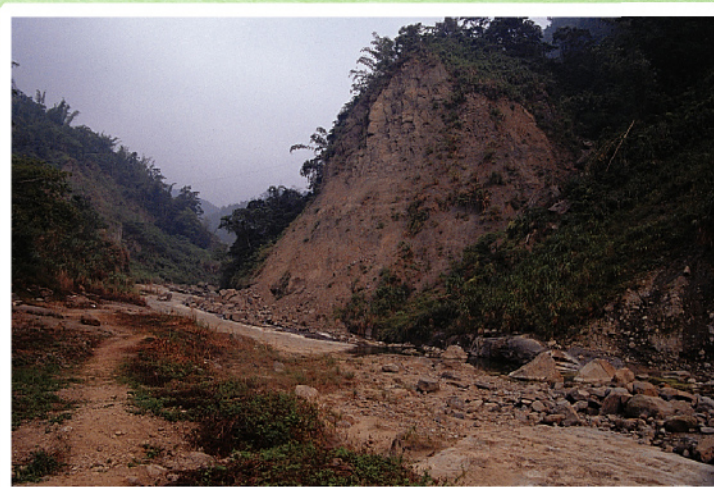
目前此處地質仍不穩定，兩岸時有山崩發生(附錄II：照片8)，加上149甲道路尚未能通行，因此目前尚未有進一步的開發規劃，只進行局部的整理。唯由華山、樟湖至此的道路已暢通無阻，因此每逢假日即人滿為患，即使平日也有不少的遊客造訪。

◀◀ 照片8：樟湖貝化石密集層位於河床的岩層，自921地震以來即飽受兩岸山崩及上游淤砂的影響，目前仍尚未完全穩定。

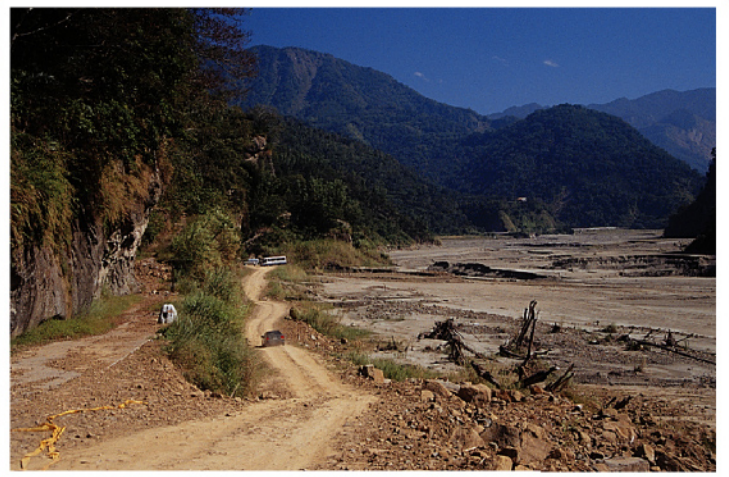
目前此淤積河床仍不穩定，因受清水溪靜回春作用的影響，地景尚在快速變遷中。從湖濱步道起點已開闢臨時車道可通往水濂洞瀑布和峭壁雄風(附錄II：照片9)，進而銜接149號公路。此臨時道路在乾季時應無問題，但在雨季洪水來臨時恐為河水所淹沒。

▶▶ 照片9：湖濱步道已有多處山崩，在其下方河床已開闢臨時道路通往水濂洞瀑布，唯雨季恐為河水所淹沒，宜整建維持原有步道。

目前在岸邊高處已開闢臨時道路串連水濂洞瀑布及峭壁雄風兩處景點，此道路部份位於河床較低處，在雨季洪水時應會被淹沒而無法通行。因此，仍有必要維持原有步道系統的通暢。

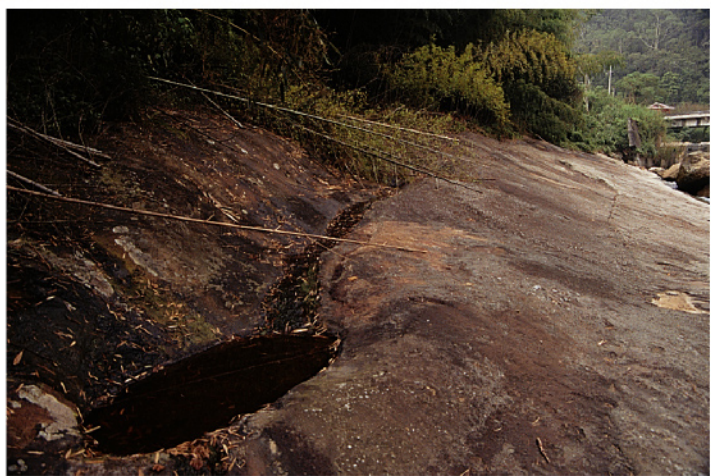
與連心池相同，極易因淤砂或植被等的充填而損毀其河谷及壺穴的地景特色，應定期清理壺穴中的物質。由於此景點緊臨竹林，河床常有倒落的竹枝等(附錄II：照片10)，也需定期的清理。

◀◀ 照片10：石壁仙谷旁邊竹枝傾倒遮敝景點特質，需定期清理。

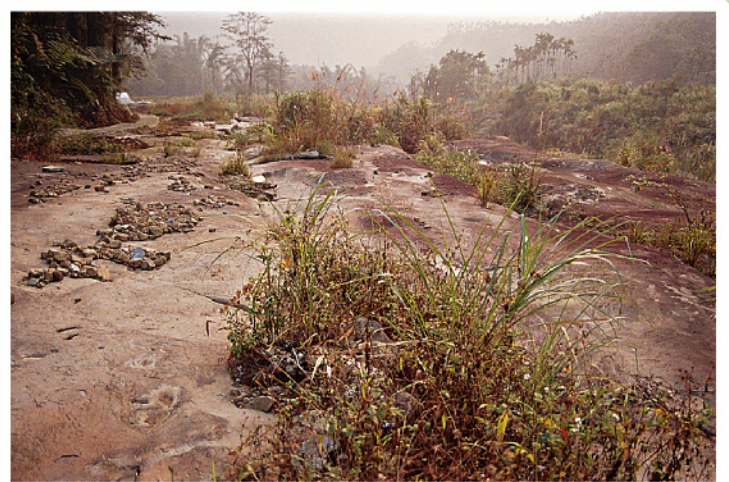
連珠池壺穴地景為草嶺地區規模最大者，由於許多壺穴已淤砂所填滿，並且雜草叢生，完全損毀此處壺穴地景的特色(附錄II：照片11)，唯目前步道施工暫停中，可待步道完工後再進行景點的清理。

▶▶ 照片11：連珠池許多壺穴已為泥砂淤滿，並雜草叢生，可等步道完工後再進行景點的清理工作。

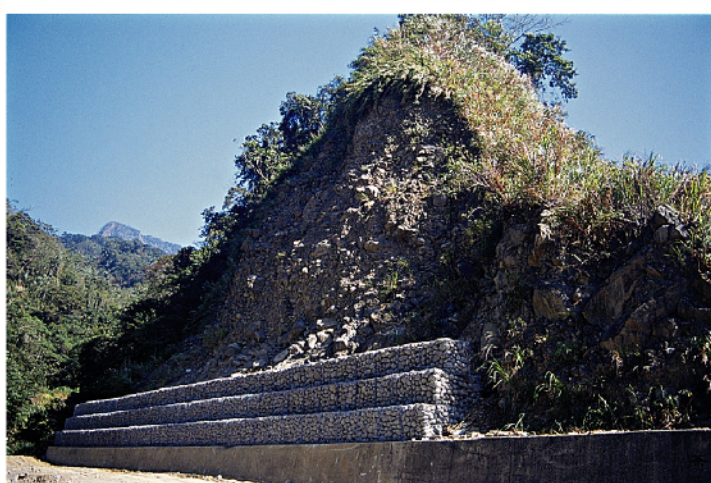
除上方較平坦的河階面之外，本景點的特質在於可見裸露的礫石堆積崖面，若為水保或護坡工程所掩蓋，則會損及其地景價值。目前此崖面下方已有護坡工程(附錄II：照片12)，因其上方還保有裸露的礫石堆積崖面，因此尚未完全喪失其地景價值，唯應避免護坡工程擴大完全遮蓋此河階崖面。

◀◀ 照片12：鹿窟二號橋階地裸露的礫石堆積崖面部份已為護坡工程所遮蔽。

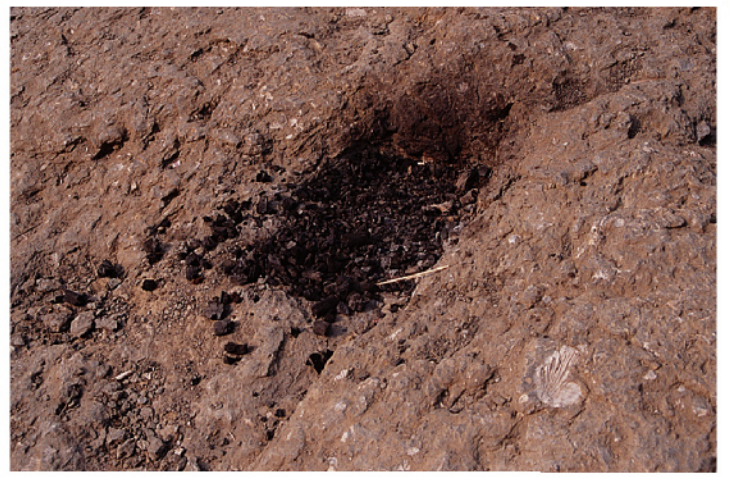
目前來此的遊客相當的多，對此地景已造成相當程度的破壞，遊客除直接踐踏河床的貝化石層之外，並在在貝化石層河床上烤肉(附錄II：照片13)，同時也有進行化石的採集等。此處也發生多起遊客意外事件，雖有立牌警示，但仍無法禁止遊客的進入。這一切都應提醒遊客注意其活動和行為，尤其是在貝化石層岩床上烤肉。

▶▶ 照片13：除了直接踐踏之外，遊客對樟湖貝化石密集層的更大危害是在化石層岩床上烤肉。

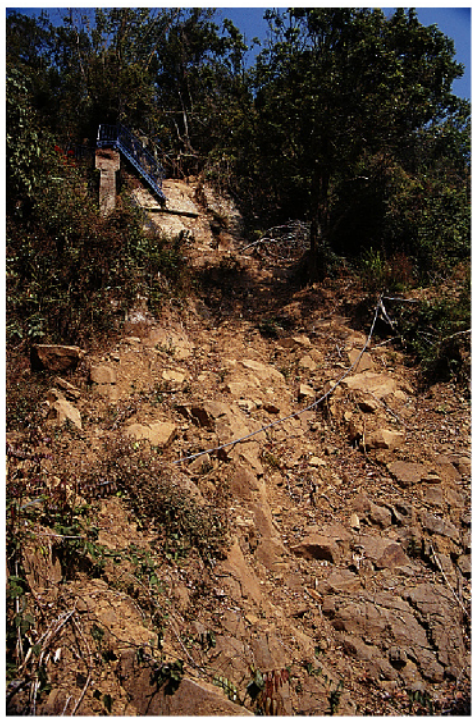
由於雨季時河水會淹沒部份步道，因此應加強淹水路段旁邊安全繩索之維護，並定期清理此景點的淤塞物。目前通往青蛙石及水濂洞瀑布之間的步道，因發生山崩而損毀，暫時無法串連這些景點。

◀◀ 照片14：幽情谷步道因發生山崩而損毀，目前無法銜接湖濱步道及水濂洞步道。

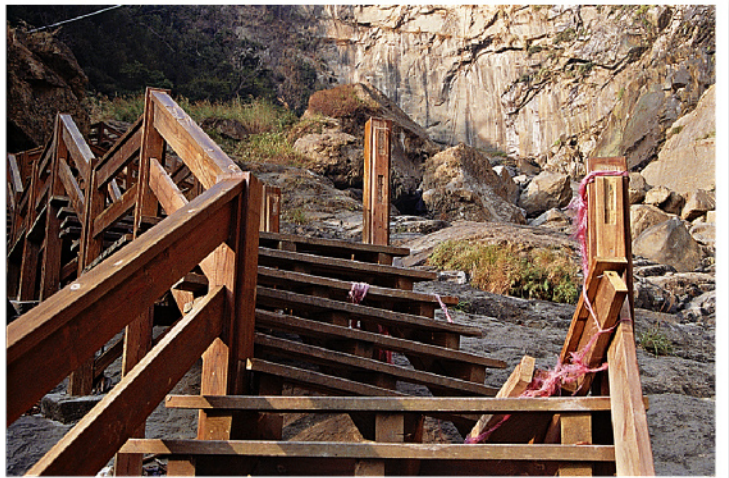
▶▶ 照片15：蓬萊瀑布步道已有損毀，宜盡快修復以確保遊客通行之安全。

就地景本身而言，這些地景雖然暫時無明顯的威脅存在，但部份通往景點所在的道路或步道已有損毀，這會影響到遊客通行的安全，如蓬萊瀑布步道、水濂洞步道及湖濱步道等，這些已有損毀的步道均應盡快修復。

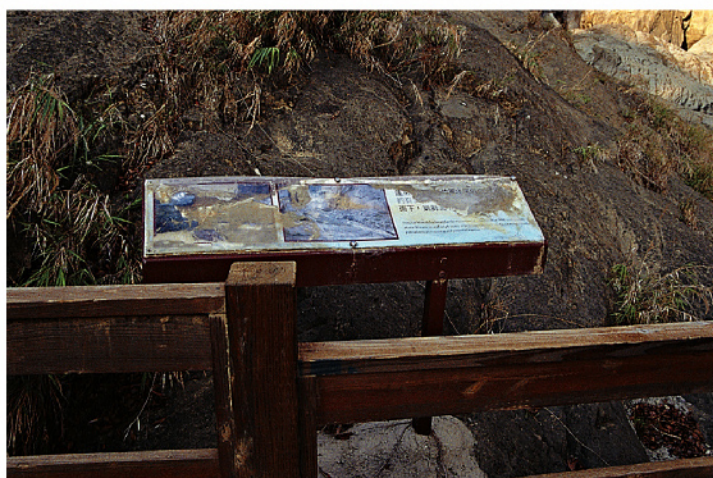
◀◀ 照片16：蓬萊瀑布步道的解說牌已污毀，宜盡快更新。

隨著草嶺各項建設及休閒遊憩步道系統的完成，一些特殊地景所在地大都已設立指示牌及解說牌，但其中仍有所遺漏者。加上這幾年來草嶺環境已有顯著的變化，地景本身也有所改變，原已設立的指示牌及解說牌本身、所設立位置或解說內容等，部份已有損毀或不合現在的實際狀況，而且目前已有的指示牌及解說牌等，格式並不一致，同時也有新、舊指示牌及解說牌並存的現象，整體景觀相當凌亂。因此，建議對於草嶺地區的解說系統能有一整體性的規劃來進行更新與維護，這不但有助於環境保護及地景保育工作之宣導，同時並可達到地景保育、環境教育及休閒遊憩等多方面的功能。
