九九峰自然保留區地質地形調查及監測(2/3)

期末報告

委託機關:行政院農業委員會林務局南投林區管理處

執行機關:臺灣大學地理環境資源學系

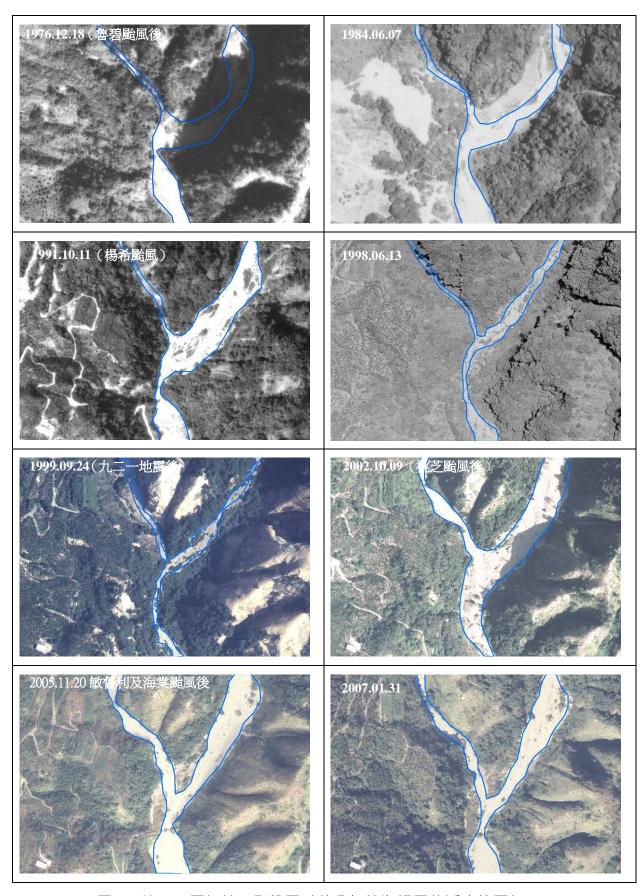
圖 38 第1 區歷年航照影像圖(藍色框線為裸露的溪床位置)

第1區(圖38)位於乾溪的上游,1976年魯碧颱風(1996.6)帶來單日最大降雨量242公釐,從影像中可以看到裸露的溪床中堆積大量的土石,以及幾處小規模之崩塌地;至1984年變化不大,之前發生的崩塌地已植生復育;1991年歷經楊希颱風(1990.8)帶來372公釐之單日最大降雨,裸露的溪床上土石堆積更加明顯。至1998年為本區植生最為茂密的時期,原本的溪床也被植生所覆蓋。1999年九二一大地震後,東側的山頭大部分皆形成大規模之崩塌地,但裸露的溪床上並沒有明顯的土石堆積;至2002年為桃芝颱風(2001.7)後影像,原本在裸露的溪床旁的植生,已被土石掩蓋,在上游西側裸露的溪床相較於過去有明顯加寬的現象。2005年受到敏督利及海棠颱風的侵襲,但在本區看不到明顯的崩塌及變化,顯示本區已趨於穩定,且植生復育良好;2007年地形變化不大,植生則更為茂密。

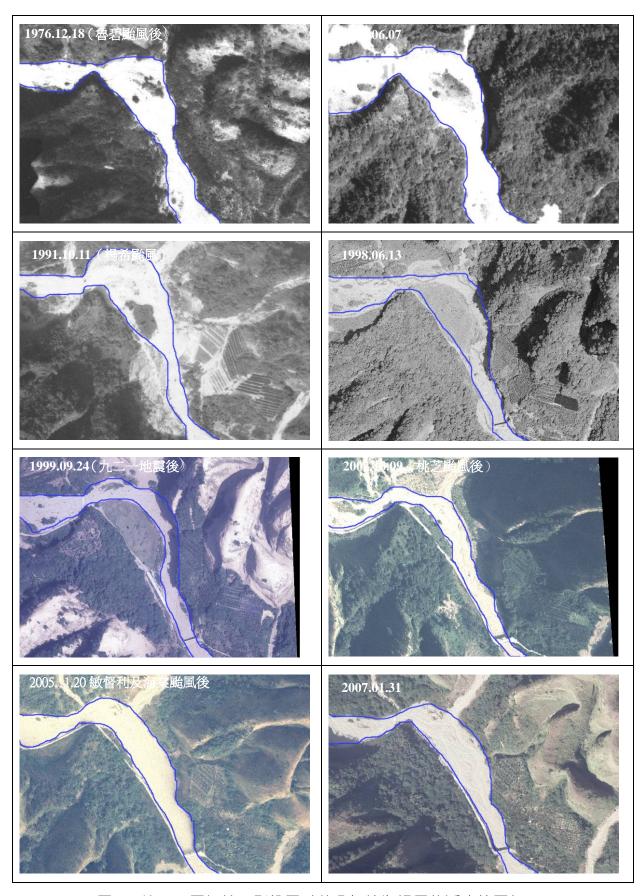
圖 39 第 2 區歷年航照影像圖(藍色框線為裸露的溪床位置)

第 2 區(圖 39) 位於乾溪的中游,1976 年魯碧颱風可明顯看到東側山頭幾處崩塌地,在裸露的溪床上有堆積相當多的土石;至 1984 年變化不大,之前發生的崩塌地已大部分復育;1991 年在裸露的溪床東岸被開發成農地,受到楊希颱風的影響,東岸沿沖蝕溝崩落,可看到農地受到土石破壞的情形;至 1998 年本區已看不出受到颱風災害的情形;1999 年九二一大地震後,可明顯看出山頭已光禿禿一片,但裸露的溪床兩旁較平緩地區受到影響並不大;2002 年在桃芝颱風後影像上,可看到裸露的溪床上土石堆積更加明顯,原本在裸露的溪床上的植生已消失一大半,但山頭的植生有逐漸復育的現象;2005 年至 2007 年影像中看不出明顯的變化,顯示本區以趨於穩定。

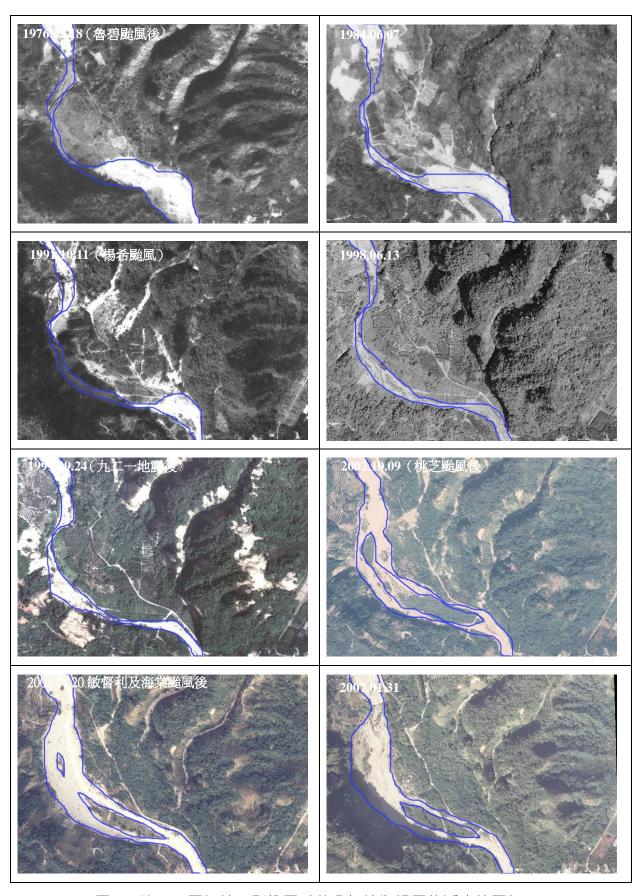
圖 40 第 3 區歷年航照影像圖(藍色框線為裸露的溪床位置)

第 3 區(圖 40)位於乾溪的下游,1976年在影像中裸露的溪床中段開發為農地,當年度受到魯碧颱風的影響,可以在稜線上看到幾處崩塌地,裸露的溪床上有許多土石堆積;至 1984年崩塌地較為穩定,大部分已長出植生,裸露的溪床中段的農地則開發更為明顯;1991年在東北側的沖蝕溝有土石崩落的現象,主要受到楊西颱風的影響,使得部分農地受到破壞。1998年大部分植生都已恢復,且較先前更為茂密,裸露的溪床上有許多被植生所覆蓋。1999年九二一大地震後,本區的崩塌及裸露的溪床上的土石相較於中上游來的少;2002年裸露的溪床中段大部分的農地都被桃芝颱風將上游所帶來的土石給沖毀,但崩塌地並沒有比地震來的多;2005年由颱風帶來的土石持續在此地堆積,使得裸露的溪床持續再加寬;至 2007年則變化不大植生持續在復育中。

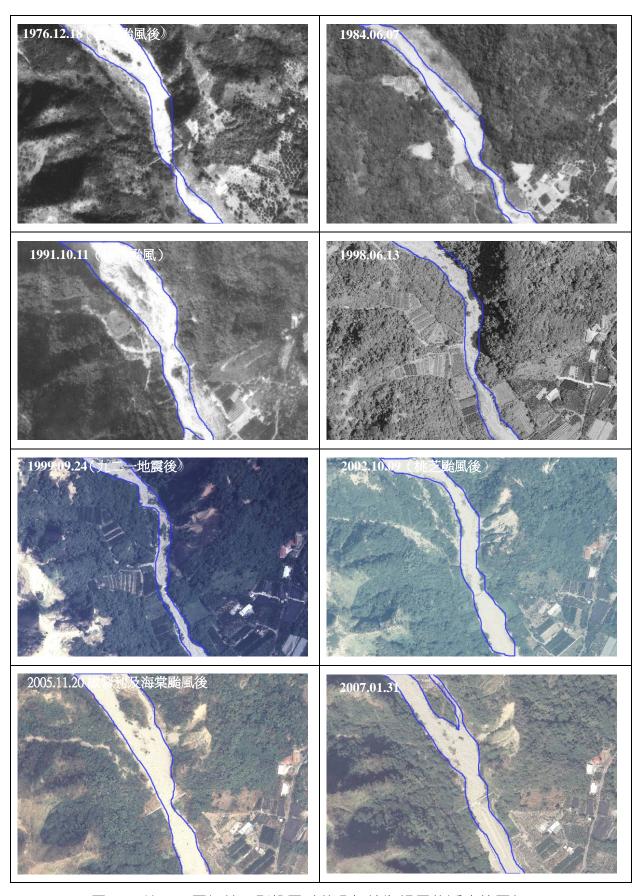
圖 41 第 4 區歷年航照影像圖(藍色框線為裸露的溪床位置)

第 4 區(圖 41) 位於田尾坑溪下游,1976 年可以看到裸露的溪床上堆滿了土石;至 1984 年裸露的溪床上已有植生覆蓋,植生則較為茂密,1991 年受到颱風的影響使得裸露的溪床上土石堆積增加,至 1998 年植生更加茂密,裸露的溪床兩側的農地開發更為廣闊:1999 年受到地震的影響在裸露的溪床的東側有一處明顯的大崩塌,其他的崩塌主要位於西側的稜線上,整體而言裸露的溪床影響並不明顯;2002 年桃芝颱風後裸露的溪床上的土石堆積相當明顯,沿著沖蝕溝也有許多的土石崩落,東側的崩塌地土石有持續再崩落;2005 年至 2007 年變化並不大,崩塌地的植生也持續在復育中。

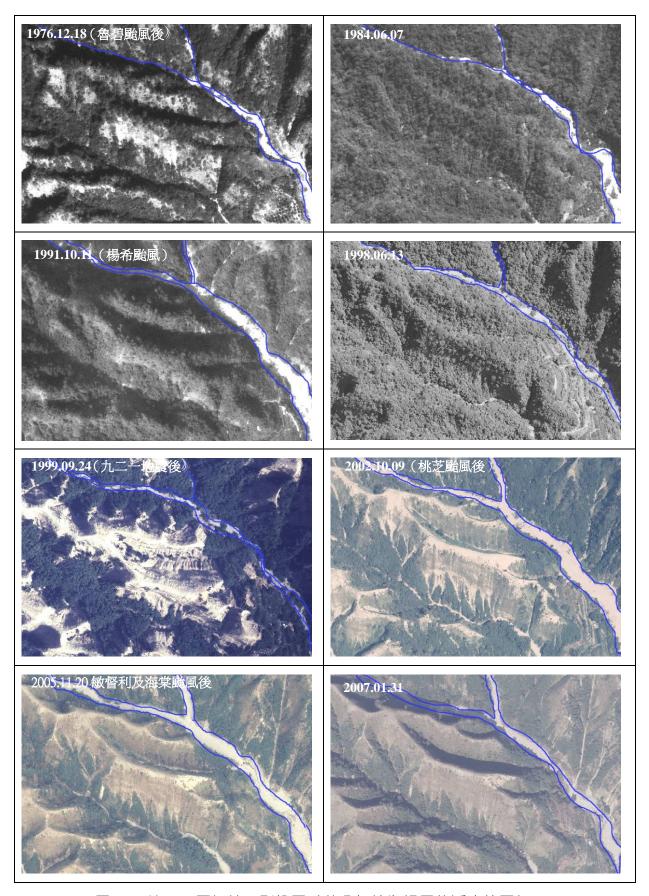
圖 42 第 5 區歷年航照影像圖(藍色框線為裸露的溪床位置)

第 5 區(圖 42)位於由車坑溪的中游,1976 年受到魯碧颱風的影響可看到稜線上有許多崩塌地產生;至 1984 年大部分崩塌地已被植生所覆蓋,地形逐漸趨於穩定;1991年可看到裸露的溪床上土石有增多的現象,主要是楊希颱風將沖蝕溝中的土石往裸露的溪床上帶,相較於 1976 年崩塌較不明顯;至 1998 年可看到裸露的溪床上已長出植生,地形逐漸趨於穩定;1999 年九二一地震後,影像中間的稜線上發生大規模的崩塌,在沖蝕溝尚可看到許多鬆散的土石堆積;至 2002 年桃芝颱風後,大量土石堆積在裸露的溪床上,可看出裸露的溪床明顯加寬。2005 年至 2007 年地形變化不大,植生持續復育中。

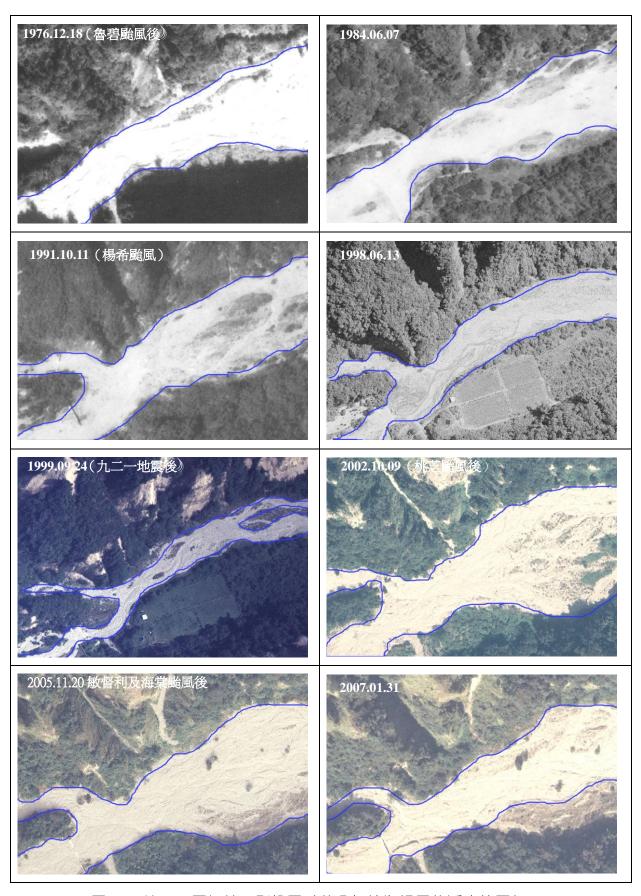
圖 43 第 6 區歷年航照影像圖(藍色框線為裸露的溪床位置)

第6區(圖43)位於仙洞指坑溪的中游,1976年受到魯碧颱風的影響可看到裸露的溪床上堆積許多土石,在裸露的溪床的北岸也有崩塌地的發生;至1984年裸露的溪床上依然堆積相當多土石,但部分已有長出植生;1991年在裸露的溪床的西南側可看到已經蓋攔砂壩,在裸露的溪床北岸有幾處小的崩塌地;至1998年邊坡大部分以長出植生,原本裸露的溪床上有一半長出植生,並被開闢為農地;1999年九二一大地震後在北岸的邊坡有許多大型崩塌地,而位於就裸露的溪床上的農地似乎還維持相當完整,並未受到地震影響;至2002年桃芝颱風後裸露的溪床上的農地完全被沖毀,沖蝕溝上的土石堆積更加明顯,裸露的溪床也明顯較過去更為寬廣,顯示颱風在本區帶來大量的土石堆積,裸露的溪床上的攔砂壩被土石掩蓋也失去作用;2005年至2007年地形變化不大,植生逐漸在復育中。

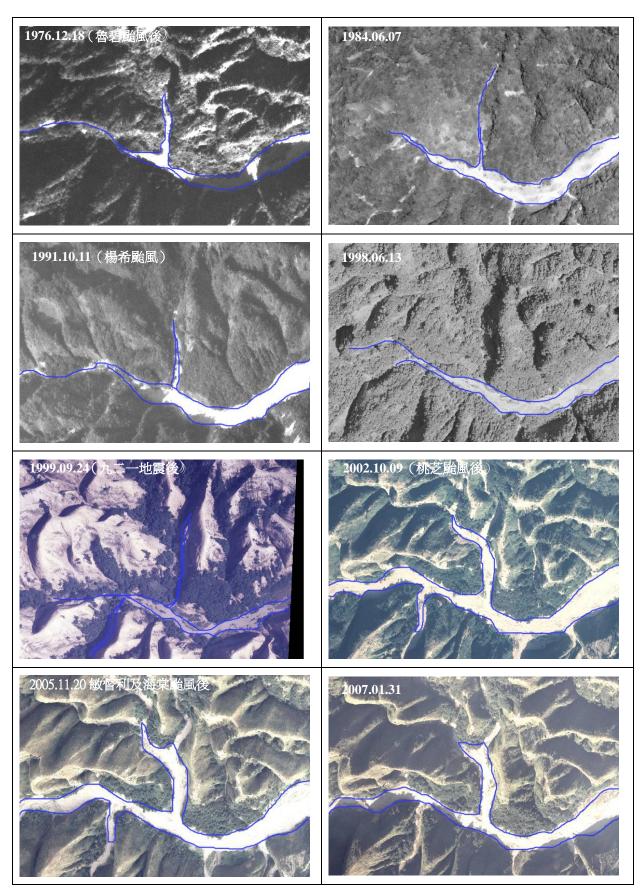
圖 44 第 7 區歷年航照影像圖(藍色框線為裸露的溪床位置)

第7區(圖 44) 位於仙洞指坑溪的上游,1976年在稜線上可看到魯碧颱風所造成的崩塌地,裸露的溪床上土石堆積也相當明顯;至 1984年崩塌地及裸露的溪床上大部分已長出植生,顯示本時期地形較為穩定;1991年在楊希颱風後,本區的裸露的溪床土石堆積更加明顯,也可以看到幾處小崩塌地;至 1998年本區植生相較過去更為茂密,裸露的溪床上也長出許多植生;1999年九二一大地震後,本區山頭上的植生幾乎完全崩落,明顯看到光秃秃的一遍,而這些崩落的土石似乎堆積在下邊坡或沖蝕溝上,並未帶到裸露的溪床,裸露的溪床還維持地震前的狀態;至 2002年桃芝颱風(2001.7)後裸露的溪床上明顯看到許多土石的堆積,沖蝕溝更加明顯,整個裸露的溪床也因為土石堆積而加寬,但相較於地震後,本區的植生大部分已經恢復;2005年至 2007年地形變化不大,植生逐漸在復育中。

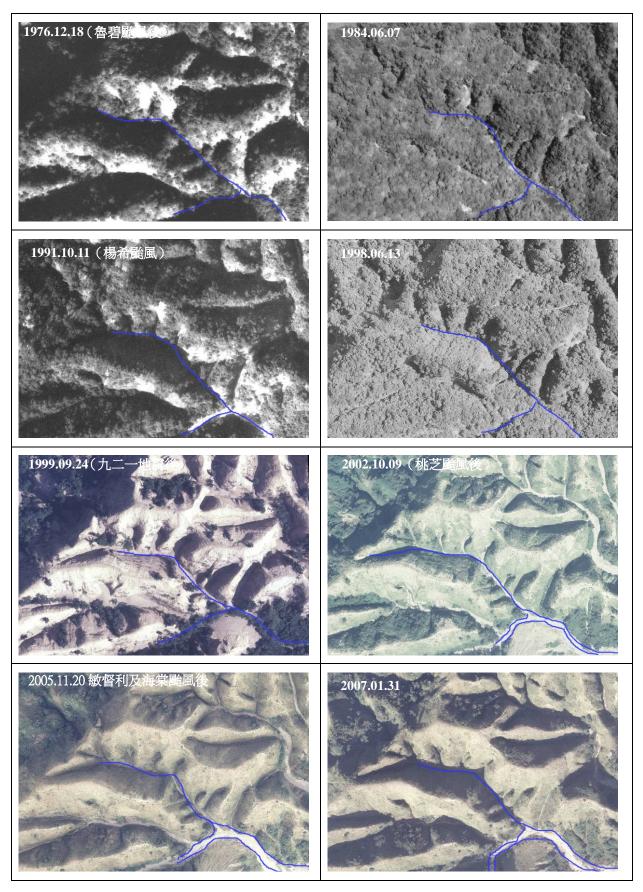
圖 46 第 9 區歷年航照影像圖(藍色框線為裸露的溪床位置)

第9區(圖46)位於土南坑溪的上游,1976年的颱風在此區造成許多崩塌地;至1984年崩塌地已完全被植生所覆蓋;1991年有許多崩塌地的產生,主要為1990年楊希颱風所造成;之後1998年已完全看不出崩塌的景象,本區的植生相當茂密,1999年九二一大地震後,本區植被幾乎完全崩落,形成光秃秃的一片,沖蝕溝上可清楚看見崩落的土石;至2002年影像上除了原本崩塌地長出些許植生外,沖蝕溝因土石堆積而更加明顯,有大部分的土石被帶往下游,但航照上並不容易觀察;2005年至2007年變化並不大,大部分植生逐漸在復育中。

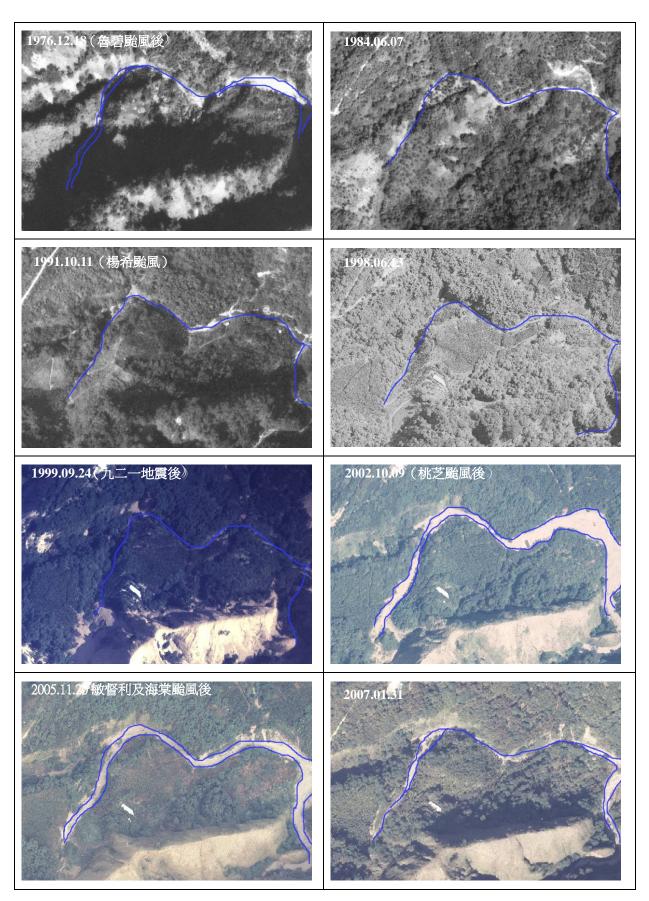
圖 47 第 10 區歷年航照影像圖 (藍色框線為裸露的溪床位置)

第 10 區(圖 47) 位於九九峰自然保留區的最北端的野溪,1976年可看到幾處崩塌地,至 1984年大部分崩塌地已經長出植生;1991年本區並沒有因楊希颱風而造成崩塌,地形變化並不大,至 1998年則維持相同狀況;1999年本區南側邊坡可看到明顯崩塌地,其他地區影響並不大;至 2002年桃芝颱風(2001.7),裸露的溪床上堆積相當多的土石,裸露的溪床明顯加寬,2005年大部分崩塌地以恢復植生,至 2007年植生更為茂密,顯示本區已趨於穩定。

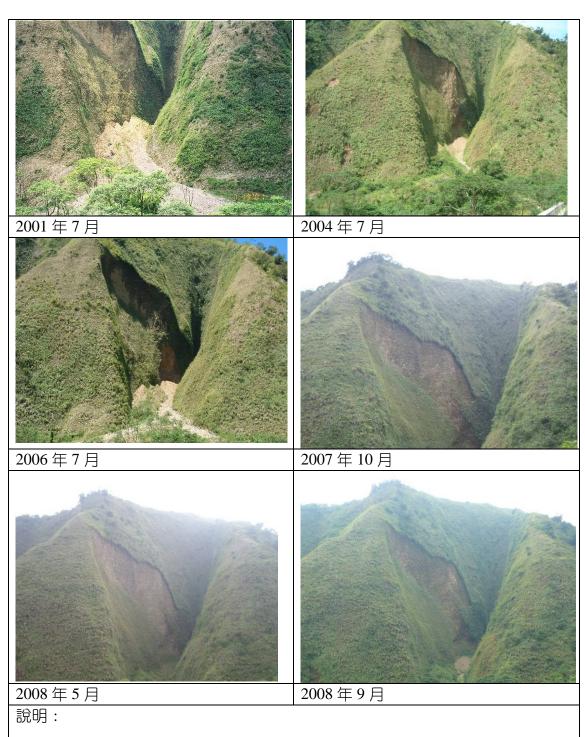
圖 61 樣點 1:中心橋旁崩塌地觀測(228154,2654887)

2001年照片中心位置的沖蝕溝中有堆積一些土石,主要為來自沖蝕溝左側上方的崩塌地;至2004年邊坡上植生更為茂密,但沖蝕溝左側上方崩塌的地方因坡度較陡,植生不易,仍維持崩塌形貌;2004年至2006年中間雖然有幾次颱風,但從照片中崩塌的範圍並沒有明顯擴大;至今年(2008)9月辛樂克颱風後本區的變化不大,顯示目前已趨於穩定。

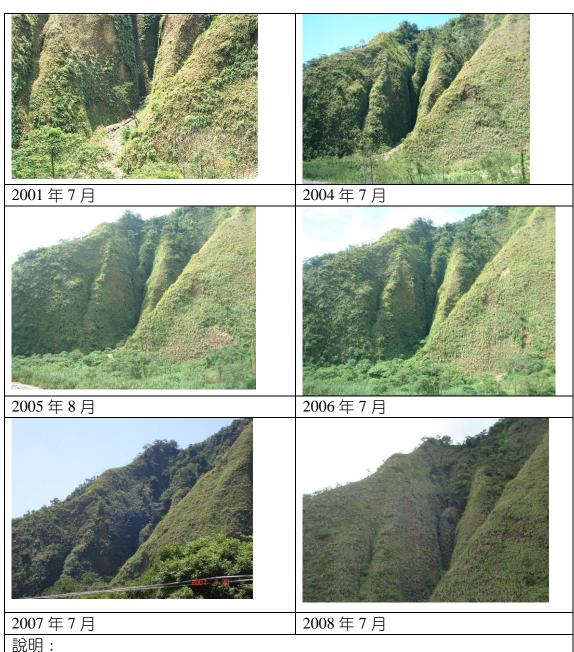
圖 62 樣點 2: 埔里事業區第 14 林班過中心橋左崩塌地觀測(228154,2654887)

位於過中心橋 14 林班地的邊坡上,本區的地勢相當陡,中間有一沖蝕溝在 2001 年可看到一些堆積的土石,在陡坡上可看到因地震所造成礫石崩落的痕跡,但已 部分長出植生;至 2004 年植生更為茂密,2006 年至 2008 年變化不大,原本沖 蝕溝上的土石上也長出植生。

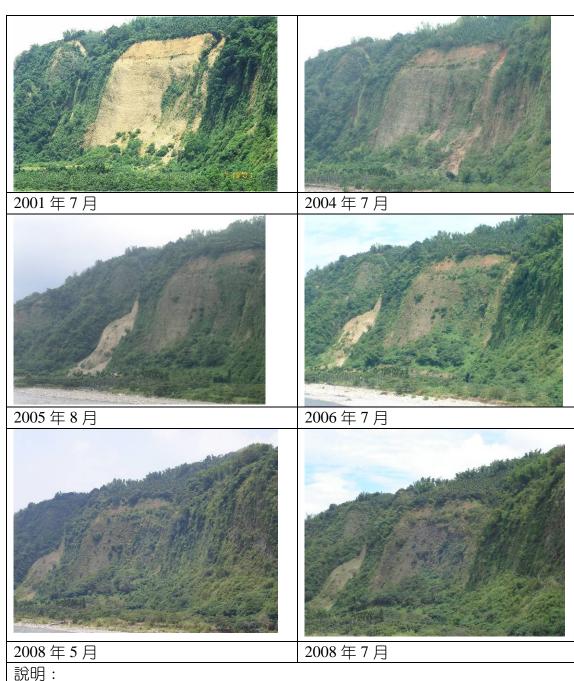
圖 63 樣點 3: 石灼巷同心橋左前側崩塌地觀測(228966,2653691)

2001年石灼巷同心橋左前側崩塌地在地震後的2年崩塌地仍相當明顯,邊坡下 方為烏溪流域,至2004年崩塌地上已長出部分植生,但仍可看到舊崩塌地形貌; 2005年艾利颱風後,在舊崩塌地的左側產生一處新崩塌地。2006年至2008年崩 塌地大部分已經被植生所覆蓋,本區也逐漸穩定中。

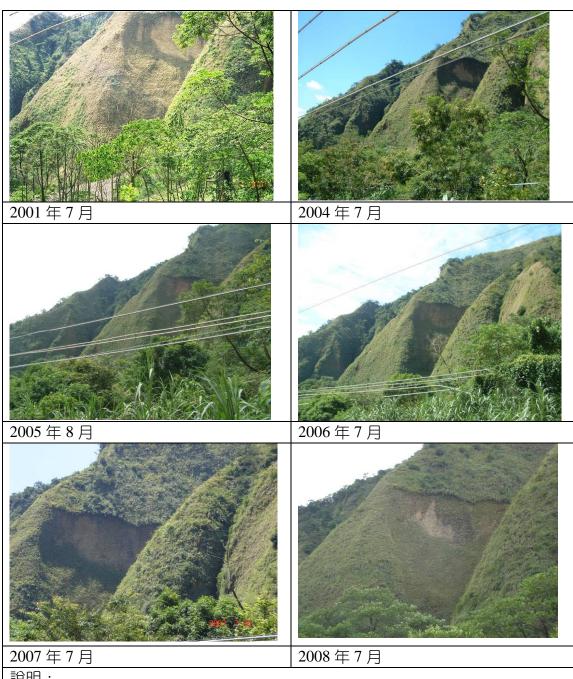
圖 64 樣點 4: 埔里事業區第 14 林班過中心橋左崩塌地觀測(228038, 2655036)

本區位於過中心橋 14 林班地的邊坡上,左側的邊坡大部分土石崩落,形成大規 模的崩塌,至2001年有部分已長出植生,2004年至2006年植生復育良好,但在 邊坡上方仍看見崩塌裸露的區域,至2008年崩塌地上方的植生更為茂密,但位 於陡坡處仍部分呈裸露狀態。

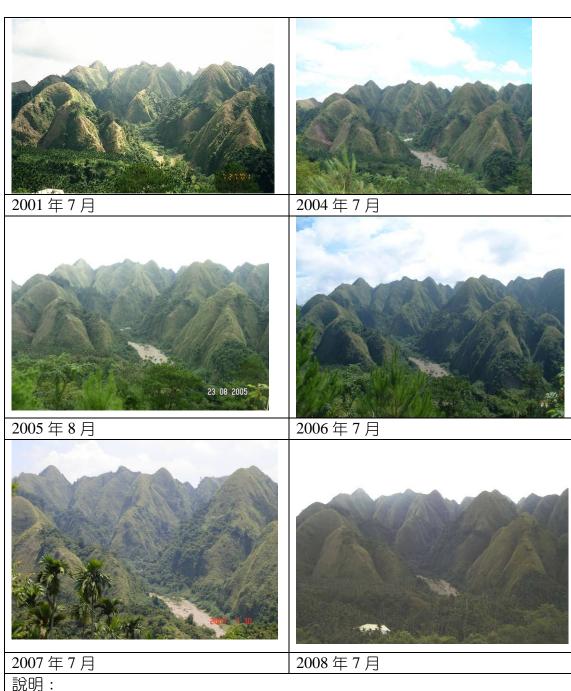
圖 66 樣點 6: 埔里事業區第 14 林班過中心橋左崩塌地觀測(226704,2655901)

本區位於乾溪的上游,從2001年照片中,仍可看到因地震造成一座座禿頭峰的 景象,中間的裸露的溪床為乾溪的上游,裸露的溪床兩側有許多植生長出,至2004 年邊坡上植生更為茂密,但在裸露的溪床上可能因颱風或豪雨,使得裸露的溪床 上植生被宜除或掩蓋,溪床也顯得較為寬闊,2005年至2008年,植生逐漸復育, 目前已完全看不到地震土石崩落的景象。

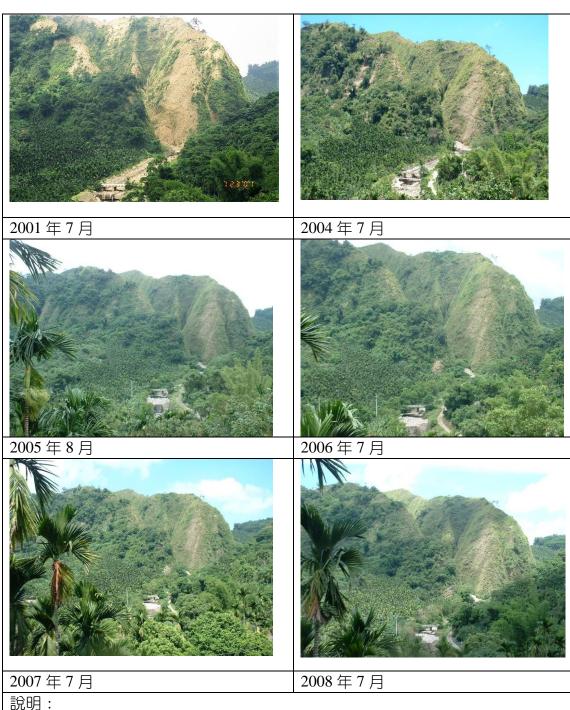
圖 67 樣點 7:廖合順商店旁(230668,2659833)

本區拍攝地點位於廖合順商店旁,在2001年照片中右上方邊坡有明顯崩塌地, 下方為野溪,野溪上有橋樑及攔砂壩,2004年大部分崩塌地已植生復育,但在 陡坡上仍可看到舊崩塌地的形貌。2005 至 2008 年地形變化不大,植生則更加茂 密。

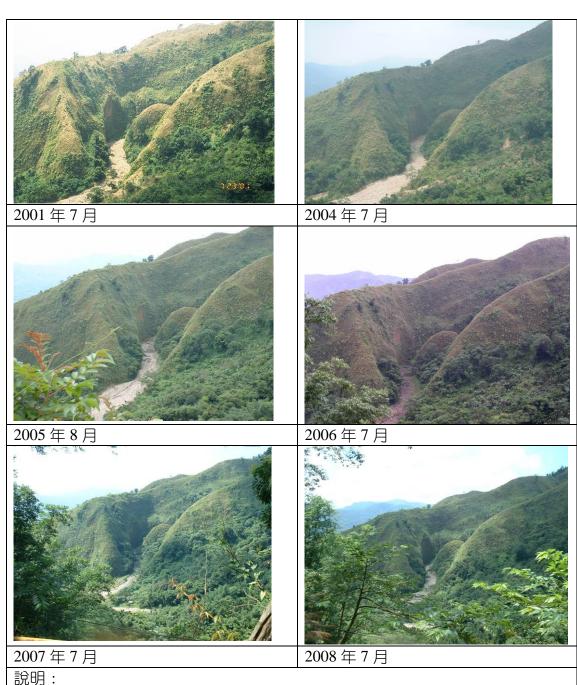
圖 68 樣點 8: 埔里事業區第 20 林班【乾霧高分 1】電線桿旁(229809,2660281)

2001年照片中間有一野溪經過,裸露的溪床上可看到清楚的土石堆積,兩側的 為地震所造成的崩落,已部分長出植生,2004年原本崩塌地上已大部分長出植 生,在裸露的溪床上土石堆積仍相當明顯,2005年至2008年植生更加茂密,裸 露的溪床上也逐漸長出植生,顯示本區以趨於穩定。

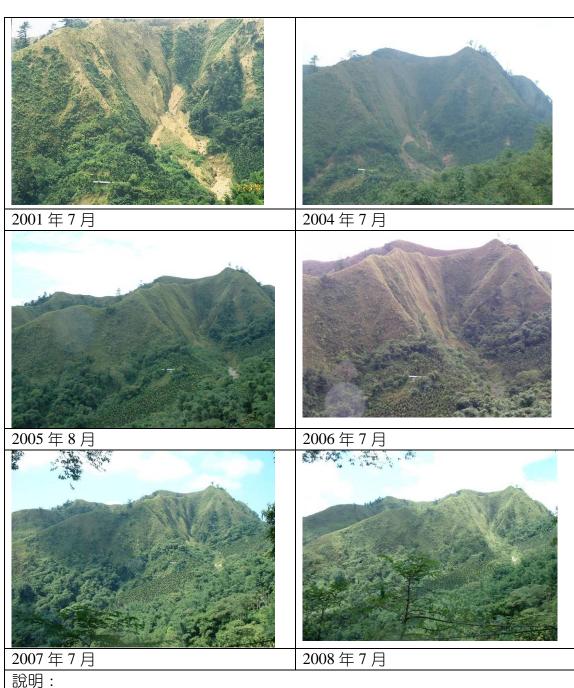
圖 69 樣點 9: 埔里事業區第 20 林班【乾霧高分 1】電線桿旁(229809,2660281)

2001年照片的崩塌地在沖蝕溝上堆積相當多的土石;至2004年崩塌地上已長出 部分植生,在邊坡下方仍可看到堆積的土石,2005年至2008年大部分邊坡都長 出植生,邊坡下方堆積的土石也完全看不到,表示本區已完全復育。

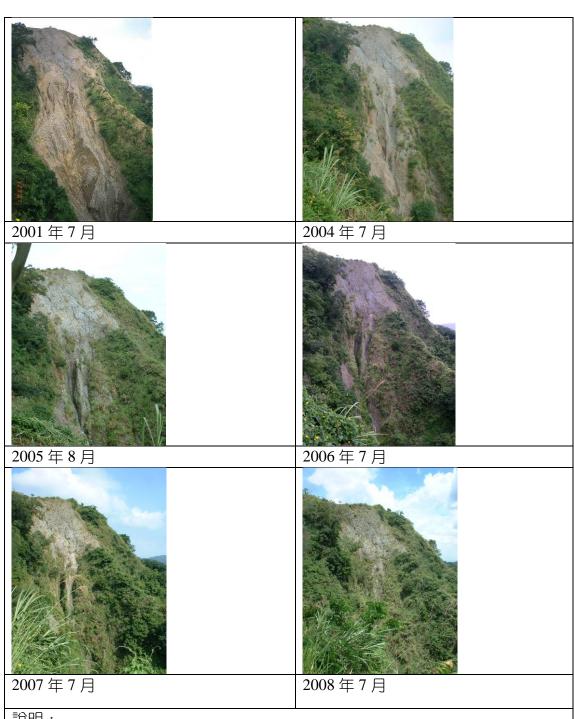
圖 72 樣點 12: 埔里 9 林班賴博帥工寮前(228256,2660946)

本區為陡峭的山壁所形成的崩塌,2001年崩塌地已發育至下邊坡,2004年山壁 上有長出些許植生,2005至2006年下邊坡的植生更為茂密,至2008年下邊坡 已被植生所覆蓋,但上邊坡仍可看到裸露的情況,可能是上邊坡地勢較陡,植生 不易。

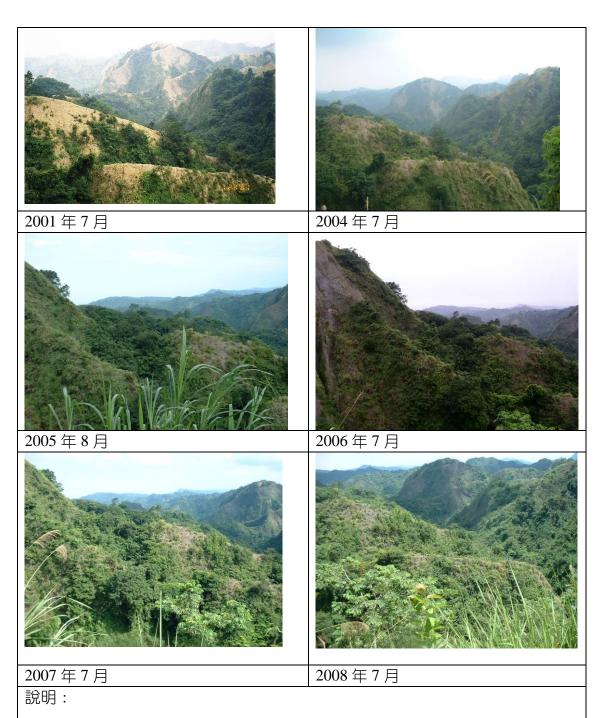
圖 73 樣點 13: 埔里 9 林班賴博帥工寮前(228256,2660946)

2001年在稜線的地方可以明顯看到土石崩落的情形,2004年大部分以長出植生,2005年至2008年植生更為茂密,以完全看不出舊崩塌地的景象。

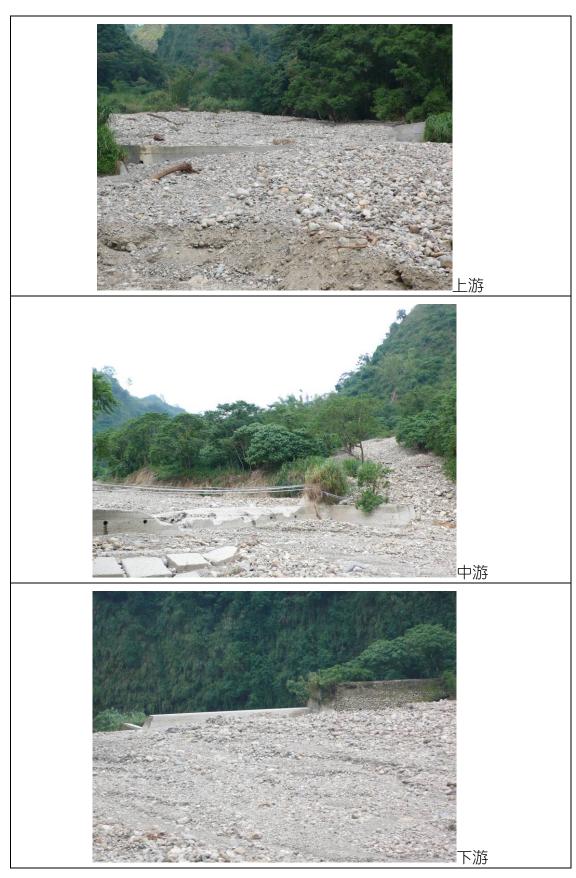
圖 75 乾溪上、中、下游攔砂壩土石堆積情形

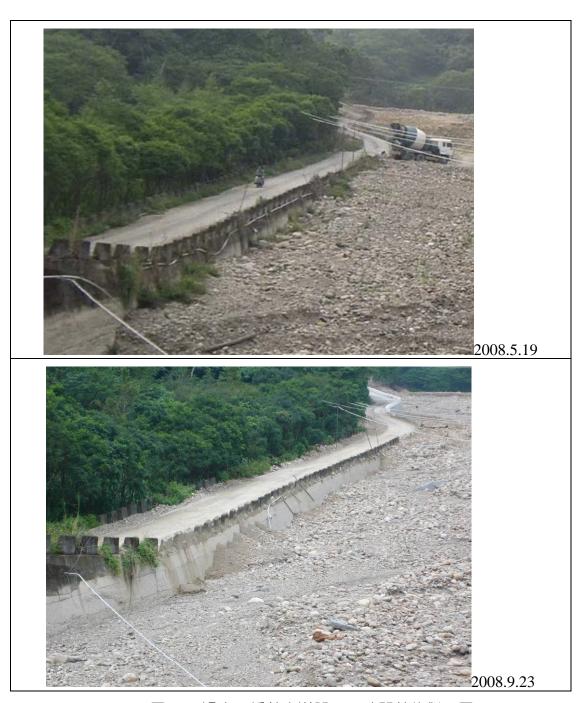
圖 80 過中心橋前方道路不同時間前後對照圖

在過中心橋的路堤上(圖 80),也可觀察土石堆積的情形,我們觀察 5 月 19 日及 9 月 23 日不同時間裸露的溪床土石堆積的情形,這段時間歷經卡玫基(2008.7.17)與辛樂克(2008.9.14)兩次颱風,但在裸露的溪床上與路堤之間的高度變化不大,表示颱風對在此區的侵蝕及堆積作用達到平衡,地形變化並不明顯。
