櫻花鈎吻鮭生態之研究

(一)魚群分布與環境因子關係之初步研究

林 曜 松 楊 平 世
梁世雄 曹先紹 莊鈴川

中 華 民 國 七 十 七 年

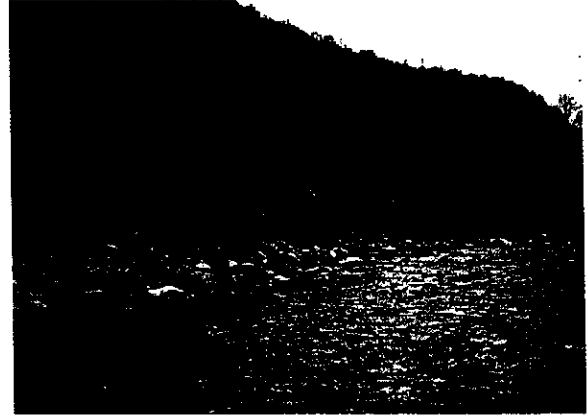
圖片14：河岸自然崩坍（七家灣
溪一號壩至果三區間）

七家灣溪一號壩至二號壩間的河岸組成，以長徑在2-250mm間的石頭為主(48.5%)，其次為長徑大於250mm的大石(28%)，岩壁(19.8%)及砂質(< 2 mm)(3.7%)等(表一)。七家灣溪東、西二岸之河岸組成相近，均以卵石佔地較廣。七家灣溪一號壩上游約400公尺處，有持續約50m的河岸嚴重崩落的現象，豐水季時可能仍會持續崩落。在水產試驗所櫻花鈎吻鮭復育中心下游約200m的河岸，則由卵石組成，也易受洪水沖刷而改變河道及流向。

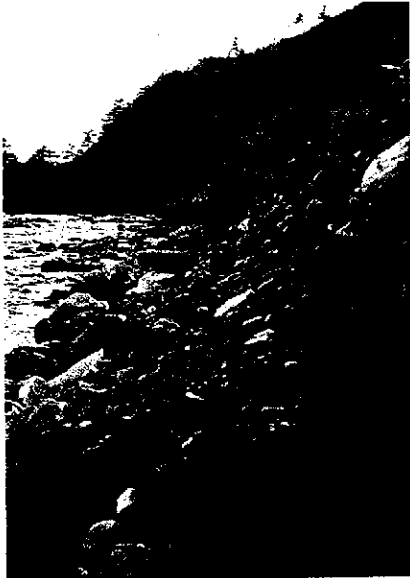
圖片15：河岸自然崩坍（水產試
驗所武陵工作站附近）

在水產試驗所櫻花鈎吻鮭復育中心下游約 200m 的河岸，由於係由卵石組成，易受洪水沖刷而改變河道及流向。

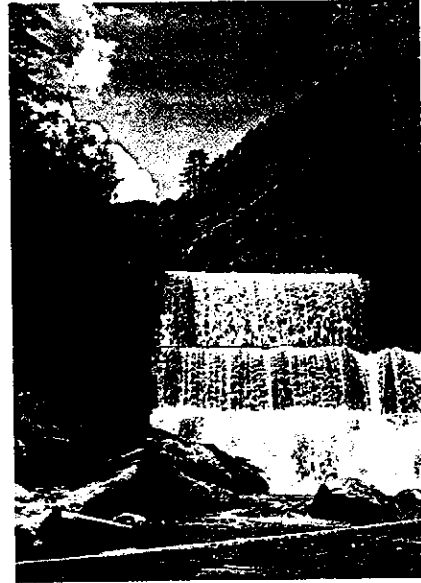
圖片20：溪流人工障礙（雪山
一號壩）

於民國76年6月曾於七家灣溪一號壩以下約100公尺處深潭發現櫻花鈎吻鮭與鮭魚共存的狀況，在雪山溪與七家灣溪交會處只有少數鮭魚活動其間。其原因可能與攔砂壩建築有關。在雪山溪的億年橋以下短短二公里內，共構築四個攔砂壩，而各壩均已淤塞，除造成魚群上溯阻礙外，各水壩間水流流速較大，約在0.8~1.4m/sec間，水潭數量不多，魚類或魚卵在遭受如此快速水流沖擊，無處休息、躲避（林及梁，1986）。
