臺灣省林務局保育研究系列 87-07 號

淡水紅樹林自然保留區砂洲陸化問題探討

A STUDY OF EVOLUTION OF SAND BAR IN THE TAMSUI
RIVER MANGROVE NATURE RESERVE

執行機關：國立臺灣大學地理學系

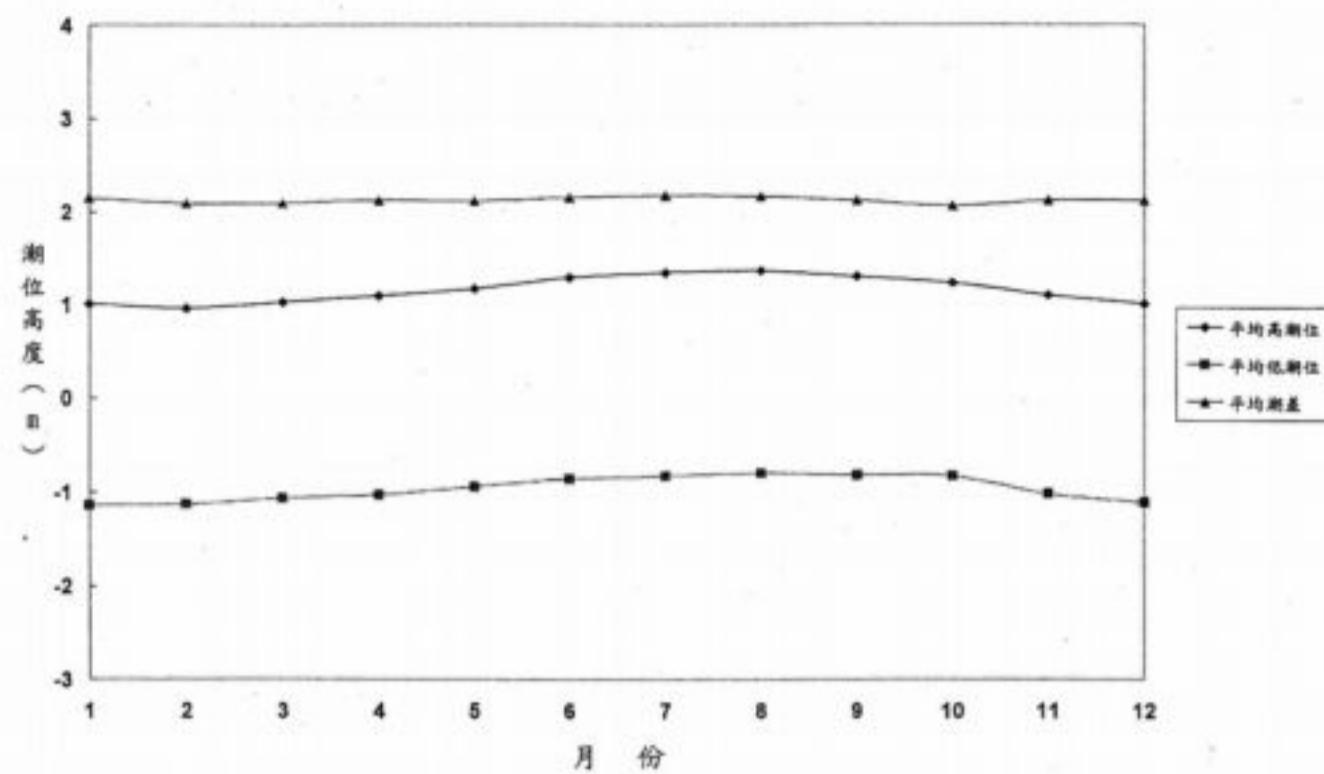
圖三 淡海測站之海岸潮位圖（統計期間：1985）

根據水利局 1966~1984 年淡海、松山、光復橋之月平均水位及土地公鼻 1979~1984 年月平均高（潮）水位比較，得到淡水河下游河段地區有以下的情形：平均高水位以 8 月左右的水位較高，1 月較低；平均低潮位以 10 月最高，4 月左右較低；平均水位差以八月左右較大，一月左右較小。蓋言之，夏秋之際水位較高、水位差較大，冬春之際水位較低、水位差較小，此係受流量與天文潮的影響使然。（圖三、四）

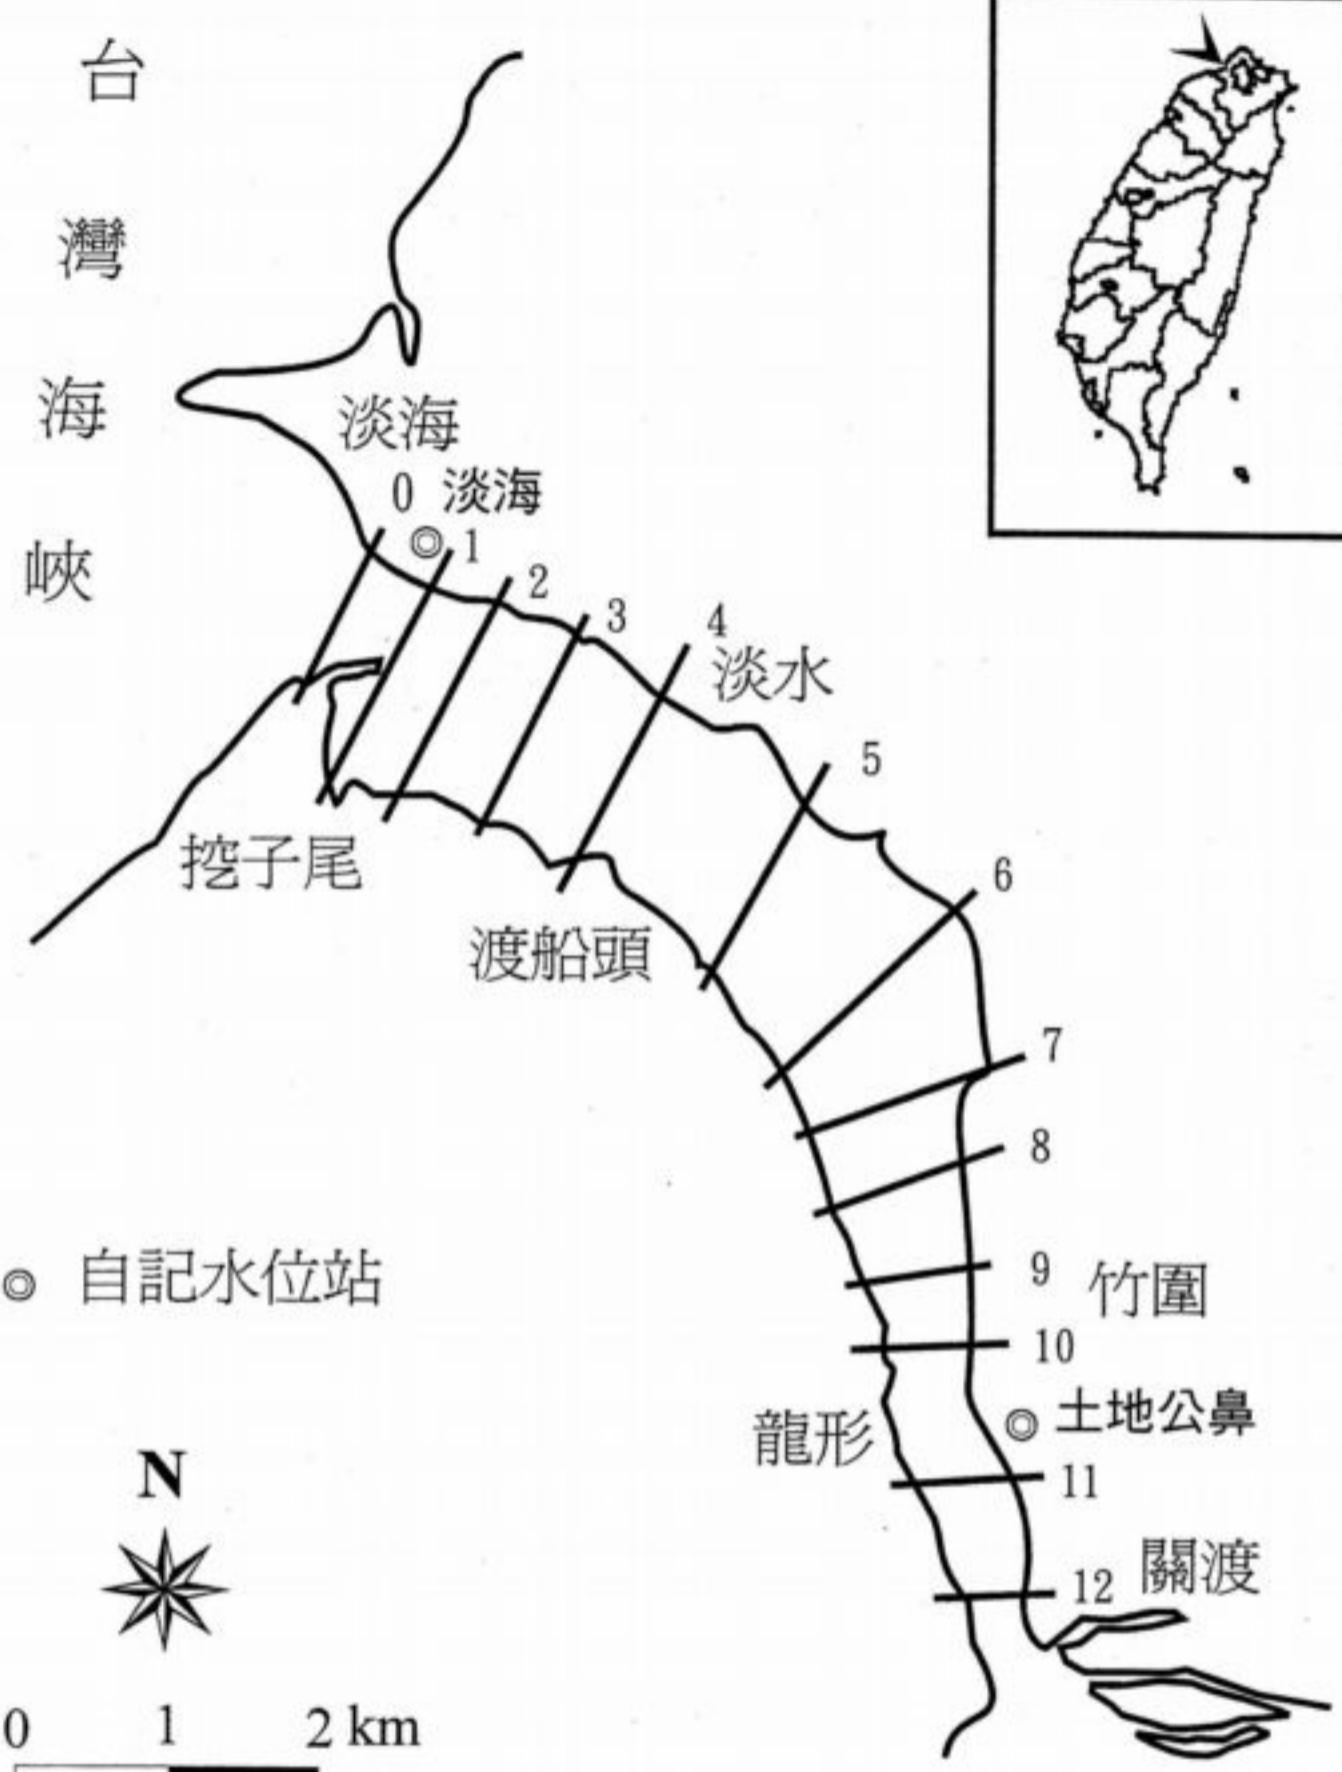
圖五 淡水河剖面樁位及自記水位站位置圖

上述的水位記錄與淡水河口的剖面位置相較，可以發現淡水河口的河道大致深度約深 2—6 公尺不等，河道靠保留區面呈現切割坡的陡坡現象（圖五一九），而保留區的位置則呈 0—2 公尺的高度分布。以斷面 6 的剖面而言，保留區的側面便呈現後退的現象。由 1971 年到 1982 年之間，後退了近 200 公尺。至於河床本身則有侵蝕，也有堆積。整體而言，有向下切割的趨勢。

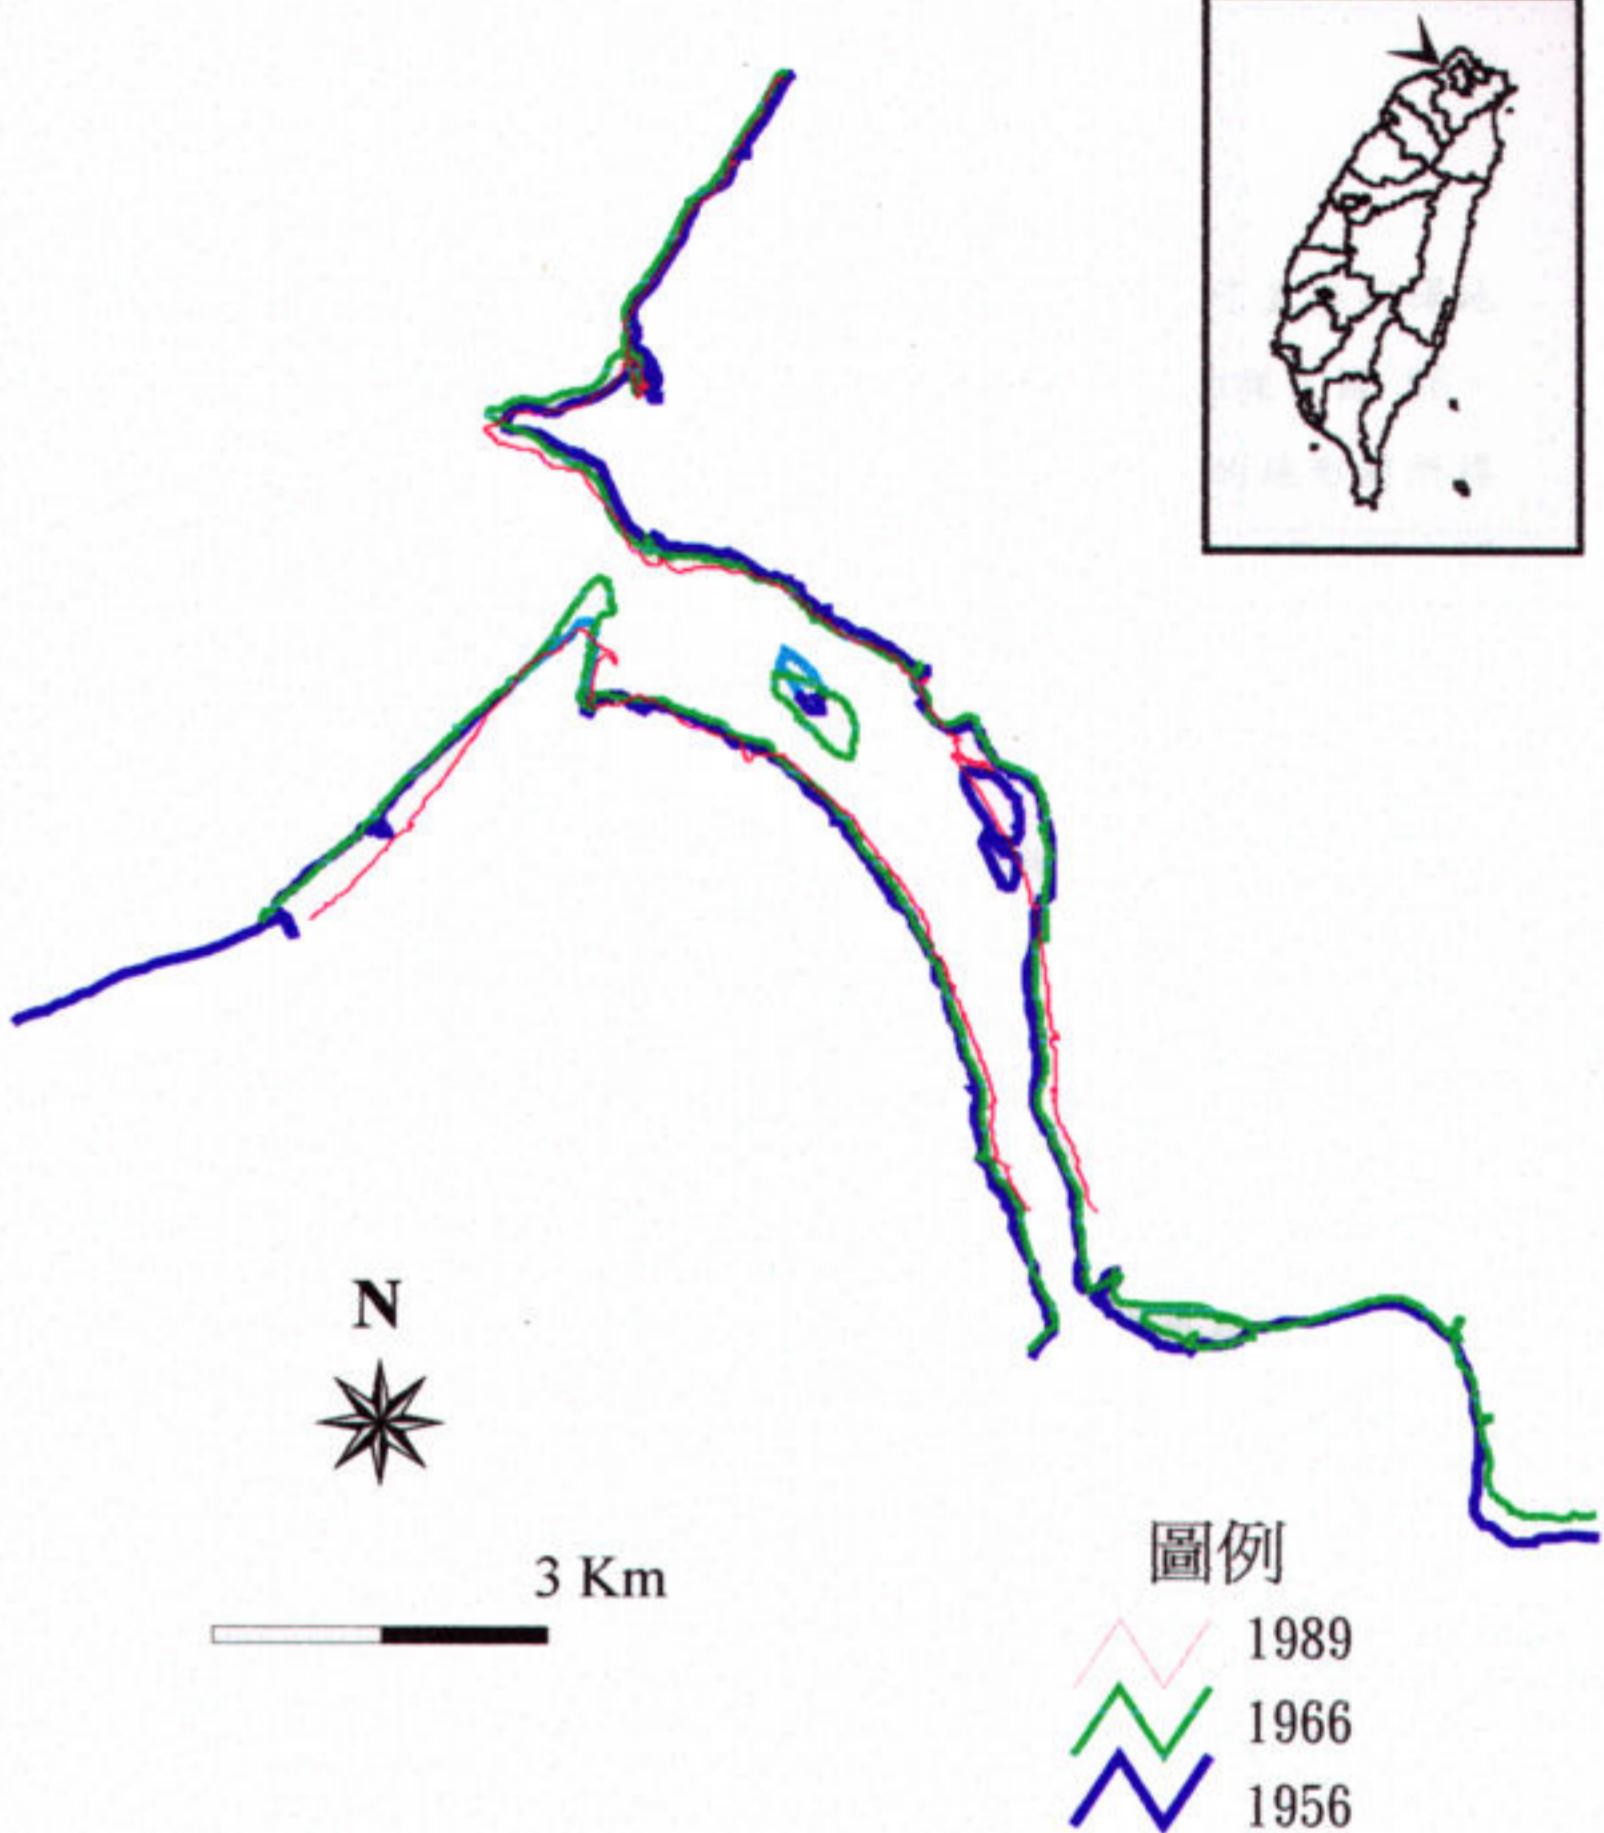
圖十 淡水河口歷年地形變遷圖

公尺之間。其寬度由隘口至出海口間漸寬。河口因為挖子尾的沙嘴演育及陸化，寬度縮減為 883 公尺左右。竹圍到關渡河段的歷年河寬變化最小，河道甚為穩定；淡水與八勢里之間河洲的發育演化，影響河寬變化，是此段中河寬改變最多的部份。在河深部份，此河段歷年平均值得 4.27 公尺，民國 59 年時河深平均 3.90 公尺；以後，河深雖因沖淤而有變化 但趨向於刷深，至民國 74 年達 5.05 公尺。15 年間河床降低了 1.15 公尺。河床之刷深，除部份因上游水庫攔蓄後輸沙減少外，該河段及其上游的大量採石抽砂也是主因。河深變化與河寬者相反，趨向河口河寬愈大而河深愈小。在關渡隘口附近，河寬最小河深卻最大，平均深達 5.85 公尺，74 年底更已刷深達 9.24 公尺；淡水南側河道，水深最小，平均在 3.13 公尺左右，其位置恰為河寬增大，及河出關渡隘口後感潮逆流流勢沖抵的滯流區，易生沈積，故此段河道時有河洲出現(鄧國雄等，1987)。圖十係歷年河口地形變遷圖，由圖上便可以說明自從 1956 年至 1989 年，河口地形的變遷現象。基本上淡水河口的左岸，並沒有太大的變化，主要的變化在於挖子尾自然保留區的部份。而右岸的紅樹林自然保留區以及河口中的沙洲的變化，便非常明顯（圖十）。

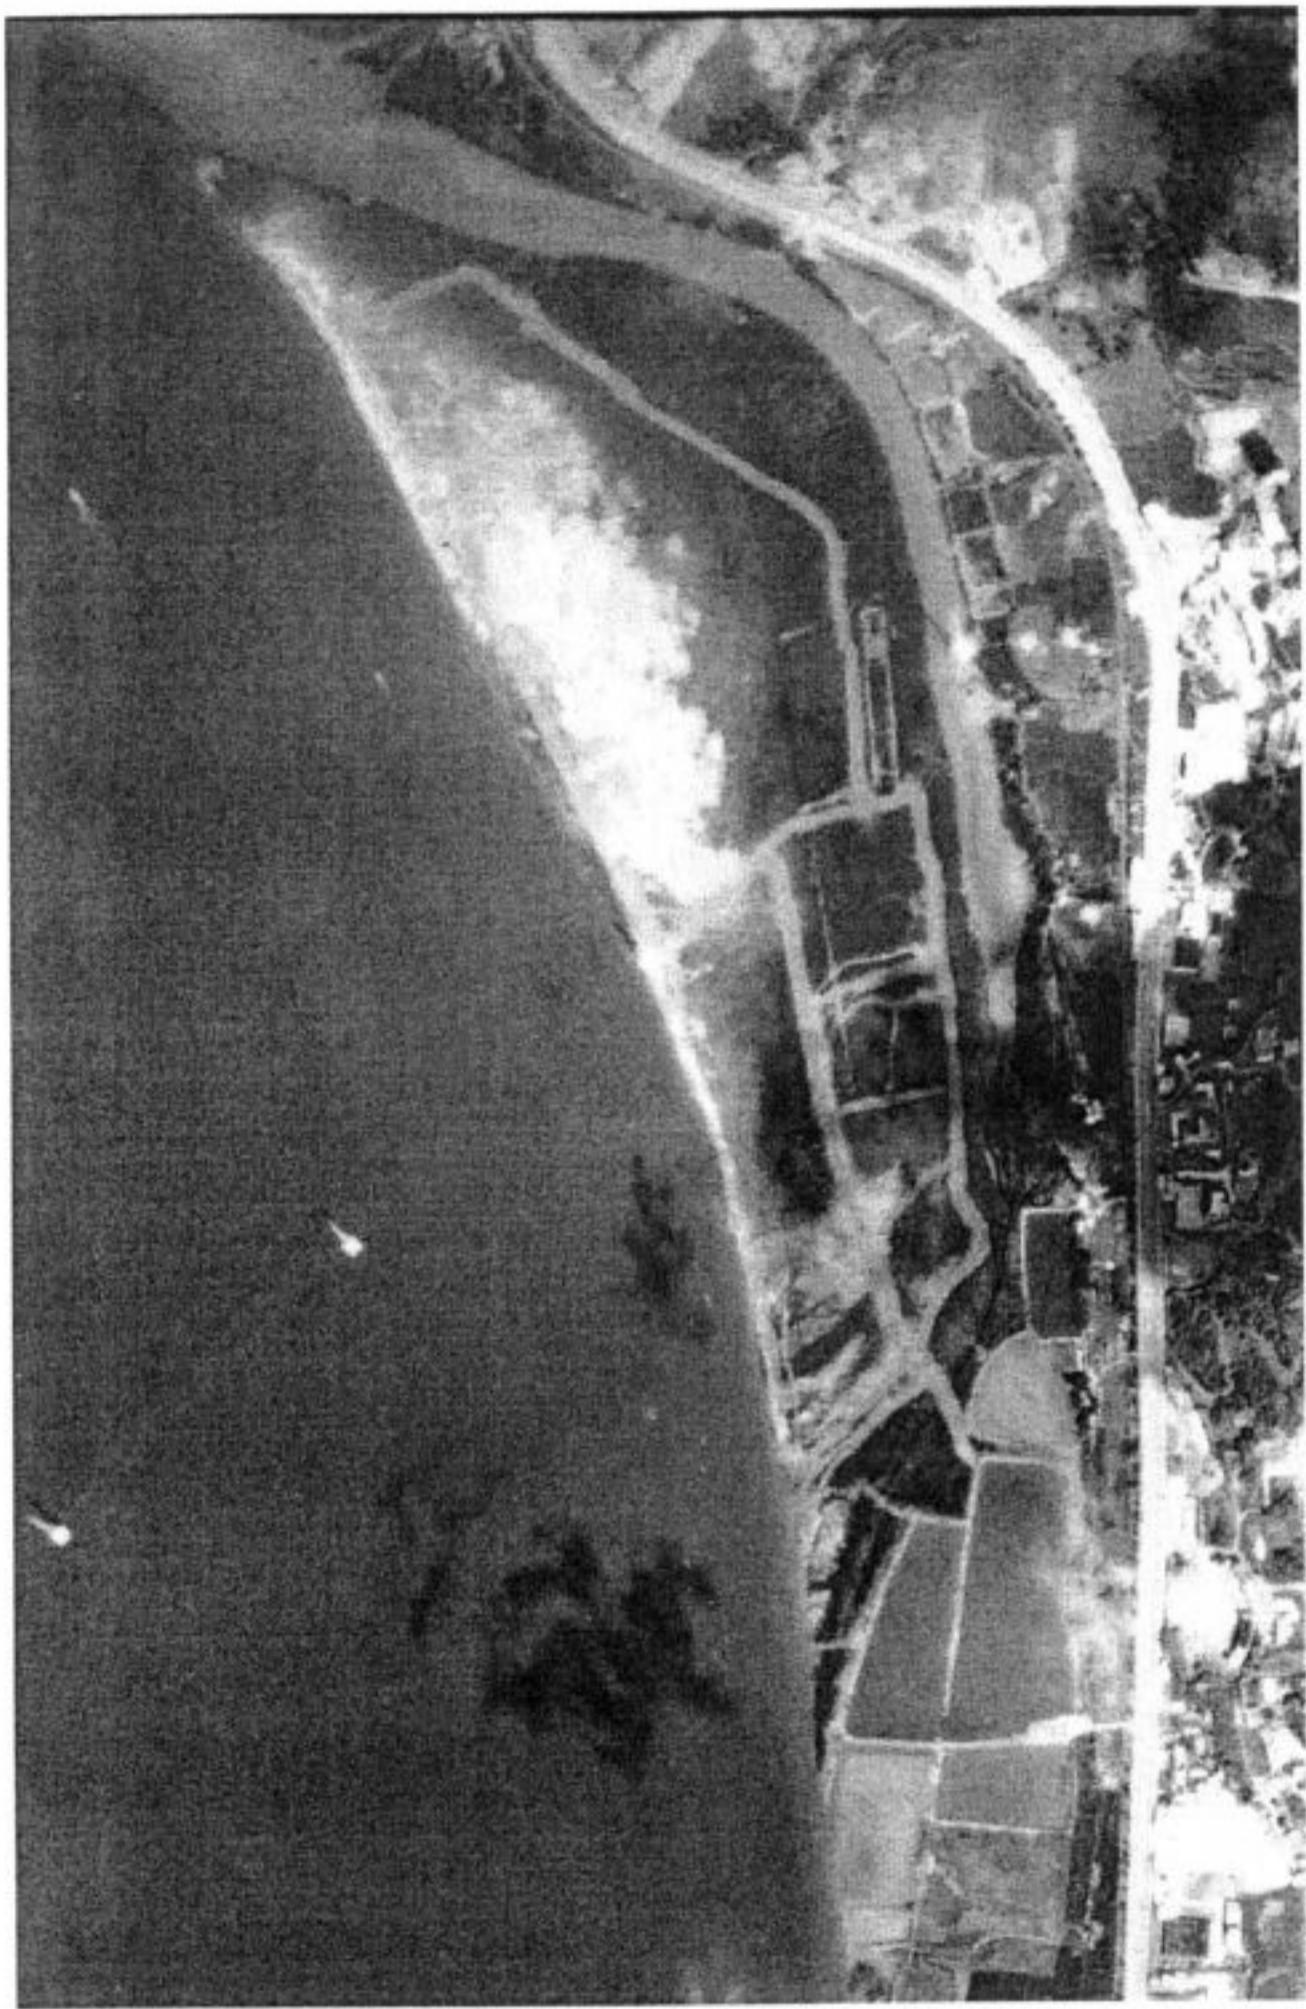
圖十二 臺北縣淡水鎮竹圍地區1982年航空照片

淡水河紅樹林地區在 68 年再度遭人破壞，除大幅拓寬紅樹林為道路，並於林內興建土堤，阻止潮水進入（黃元勳，1983），其影響在之後的 71 年的航照可看出：最明顯的變化為原距離河岸 30、40 公尺的高壓電塔已經瀕臨河岸（缺拍攝航照間的水位約略值），在 68 至 71 年間颱風數多，在颱風洪水來臨，開挖的道路即為現成的渠道。在潮溪間，紅樹林明顯的沿著河道由南向北生長。

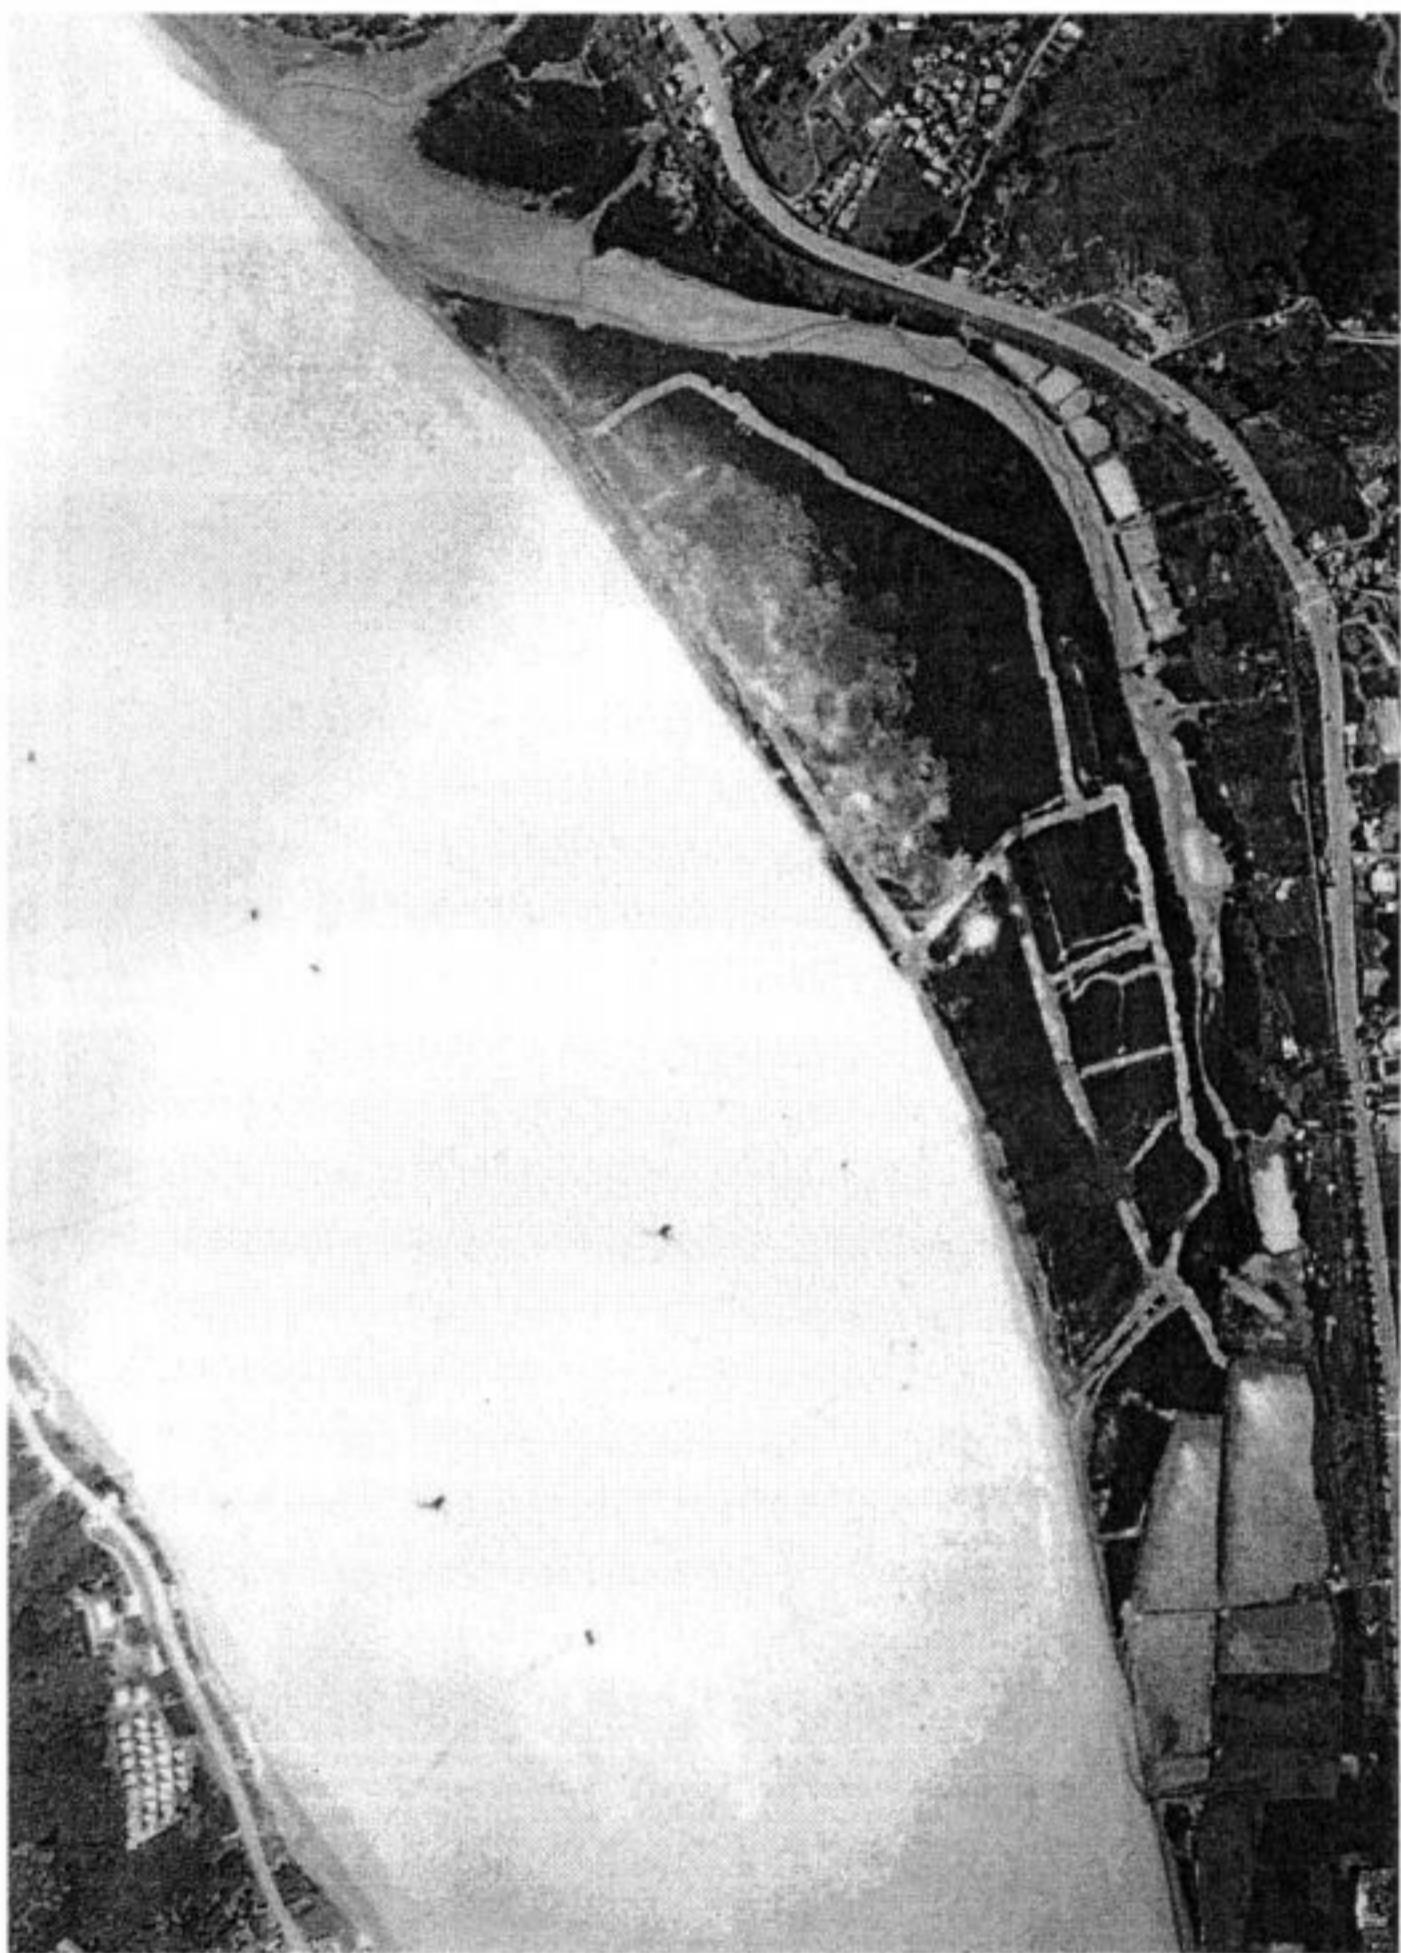
圖十三 臺北縣淡水鎮竹圍地區1984年航空照片

73 年的航照與 71 年的航照相差不大，但在最南端的魚池因鄰近河岸，逐漸被河水侵蝕掉界線；另有一魚池已廢棄，其池邊的堤防開一缺口，使得周圍的紅樹林隨著漲潮時的潮水擴散至此。

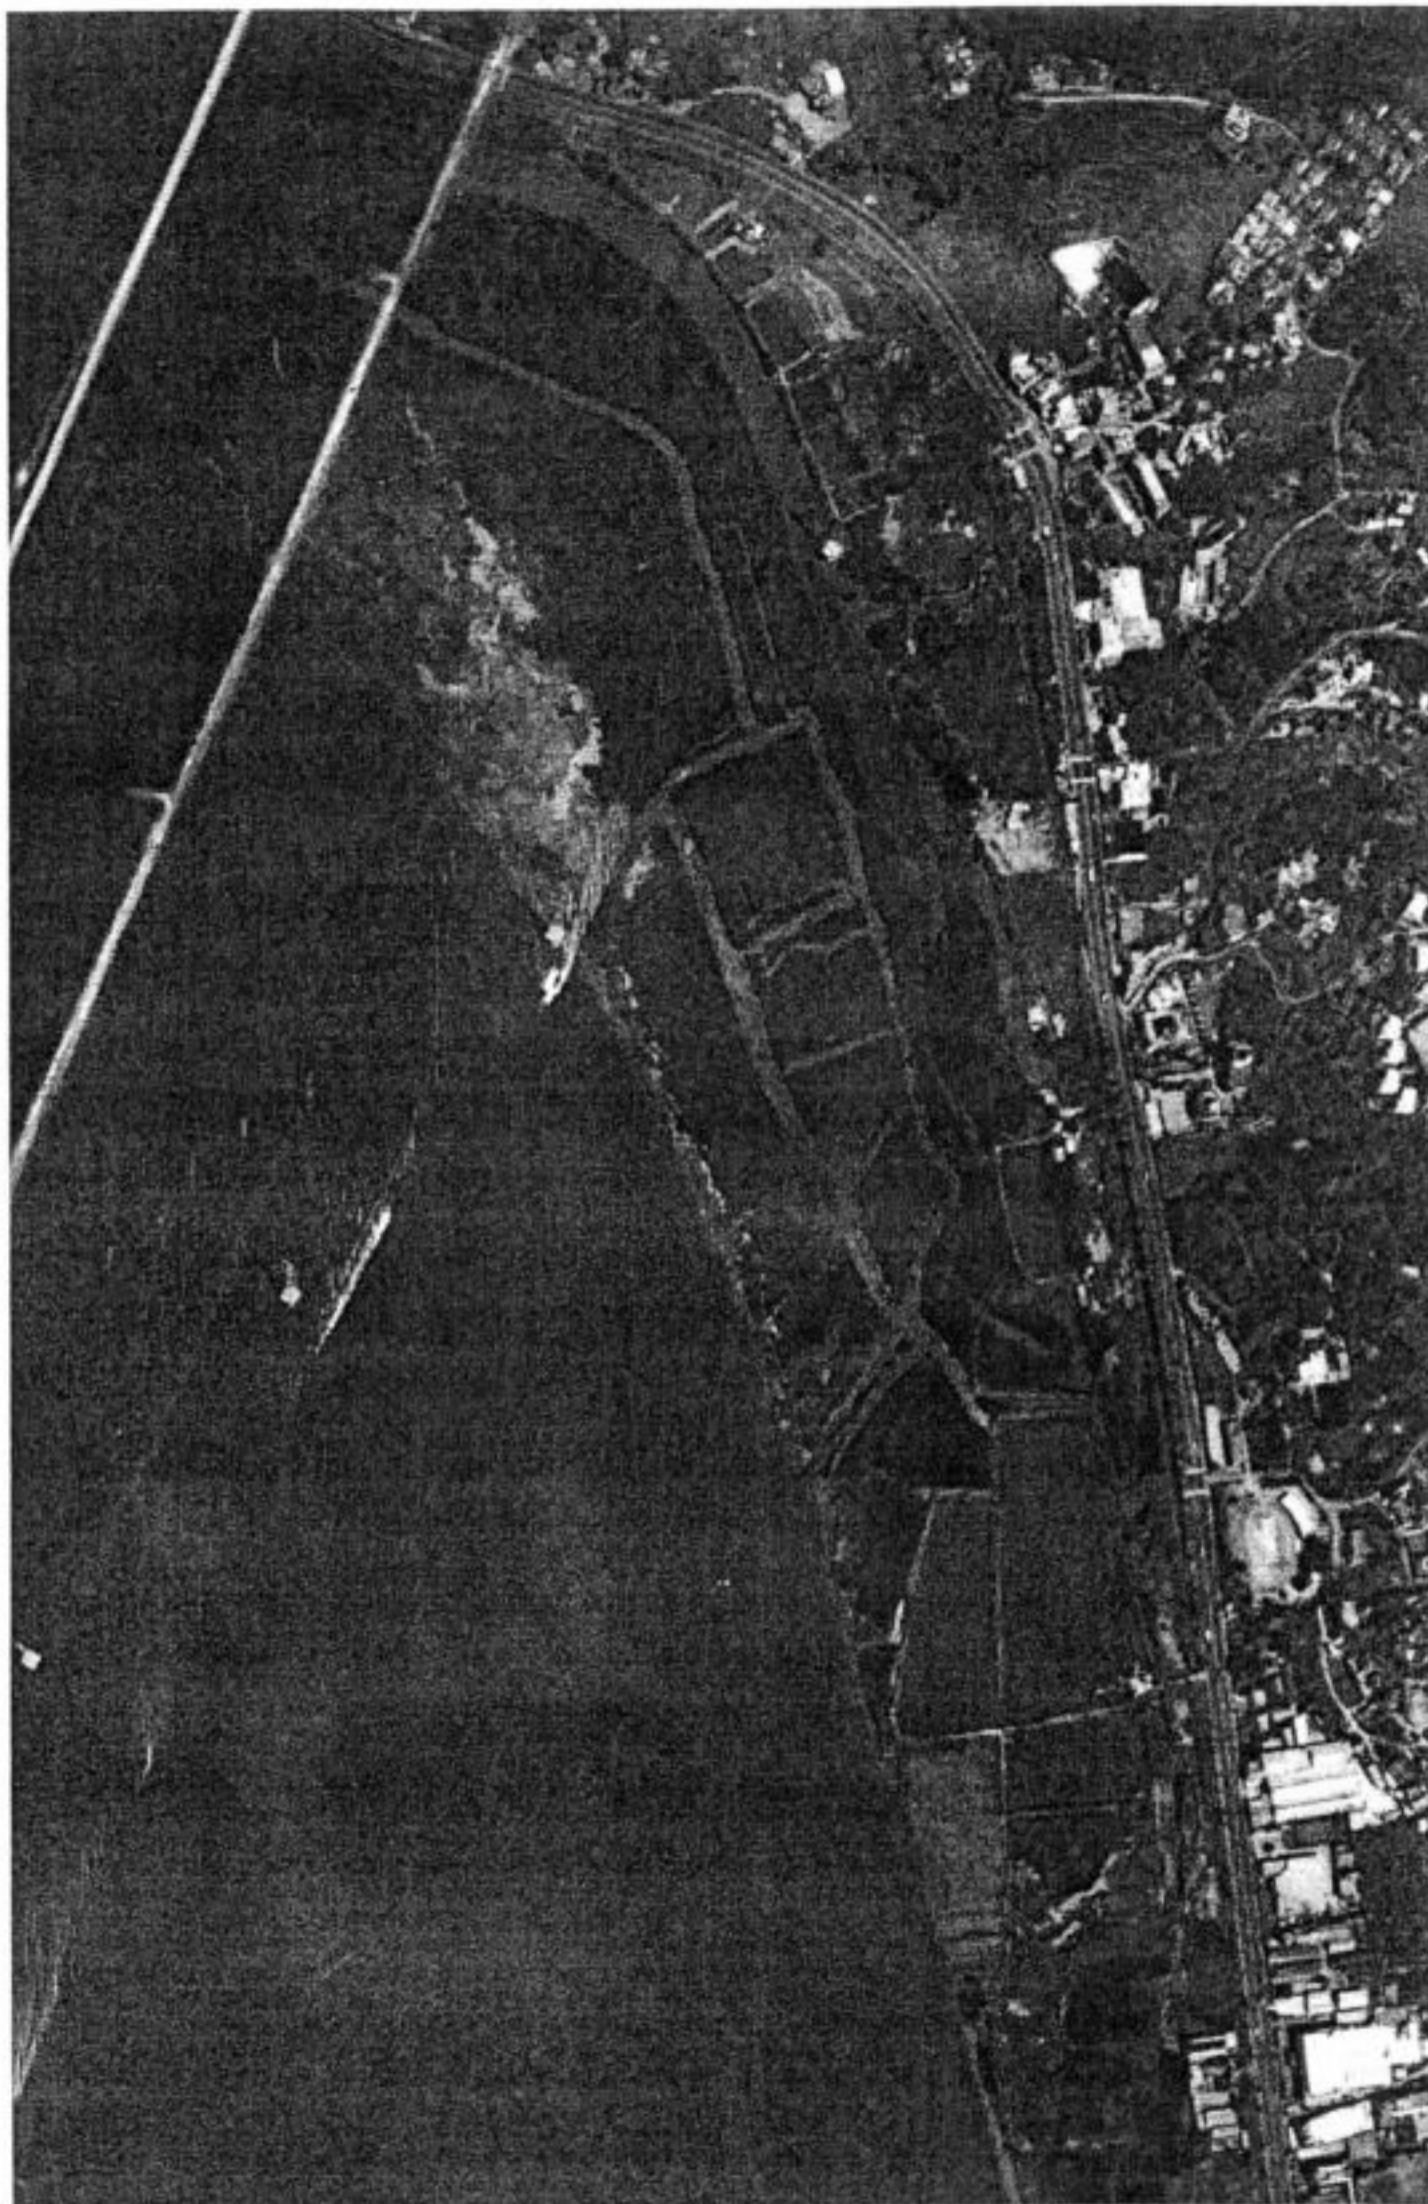
圖十四 臺北縣淡水鎮竹圍地區1985年航空照片

74 年與 73 年的航照相差不大，在紅樹林在廢棄魚池區內擴散快速。75 年：沿河岸的線型紅樹林寬度愈來愈窄。對照正射化後的相片基本圖，可發現被開挖為道路的地區，雖處於沙洲內陸，但隨者洪水、漲潮時水流的流入，反帶走其沈積物，使得高程上低於 0 公尺。

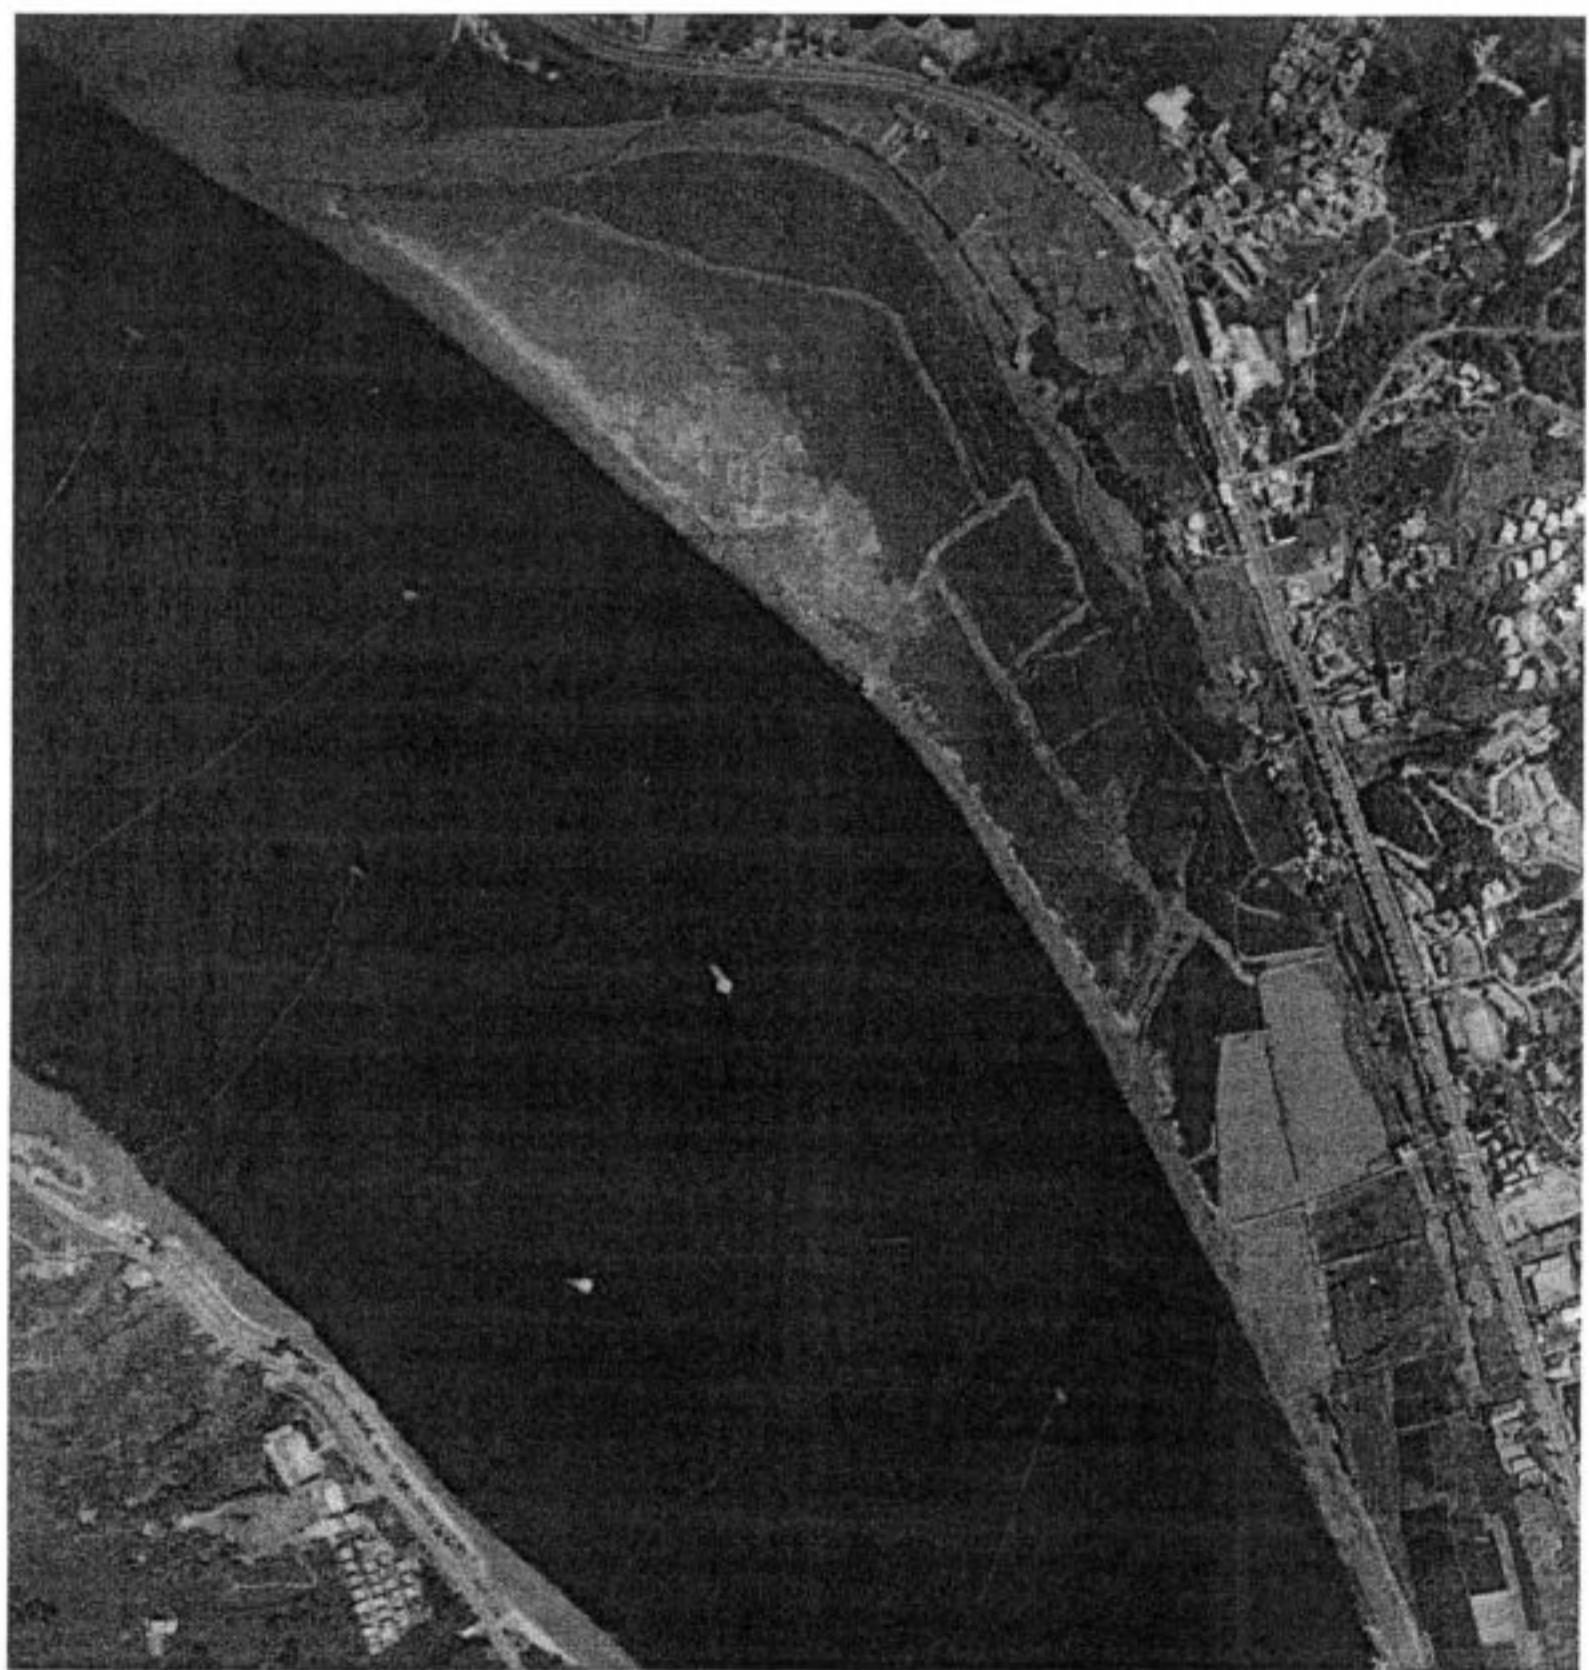
圖十六 臺北縣淡水鎮竹圍地區1987年航空照片

76 年時沿河岸的紅樹林幾乎已不見，分佈在此區最南端紅樹林明顯受潮水侵蝕而後退。而沙洲北部的靠河側，因為被沖蝕而形成小崖。

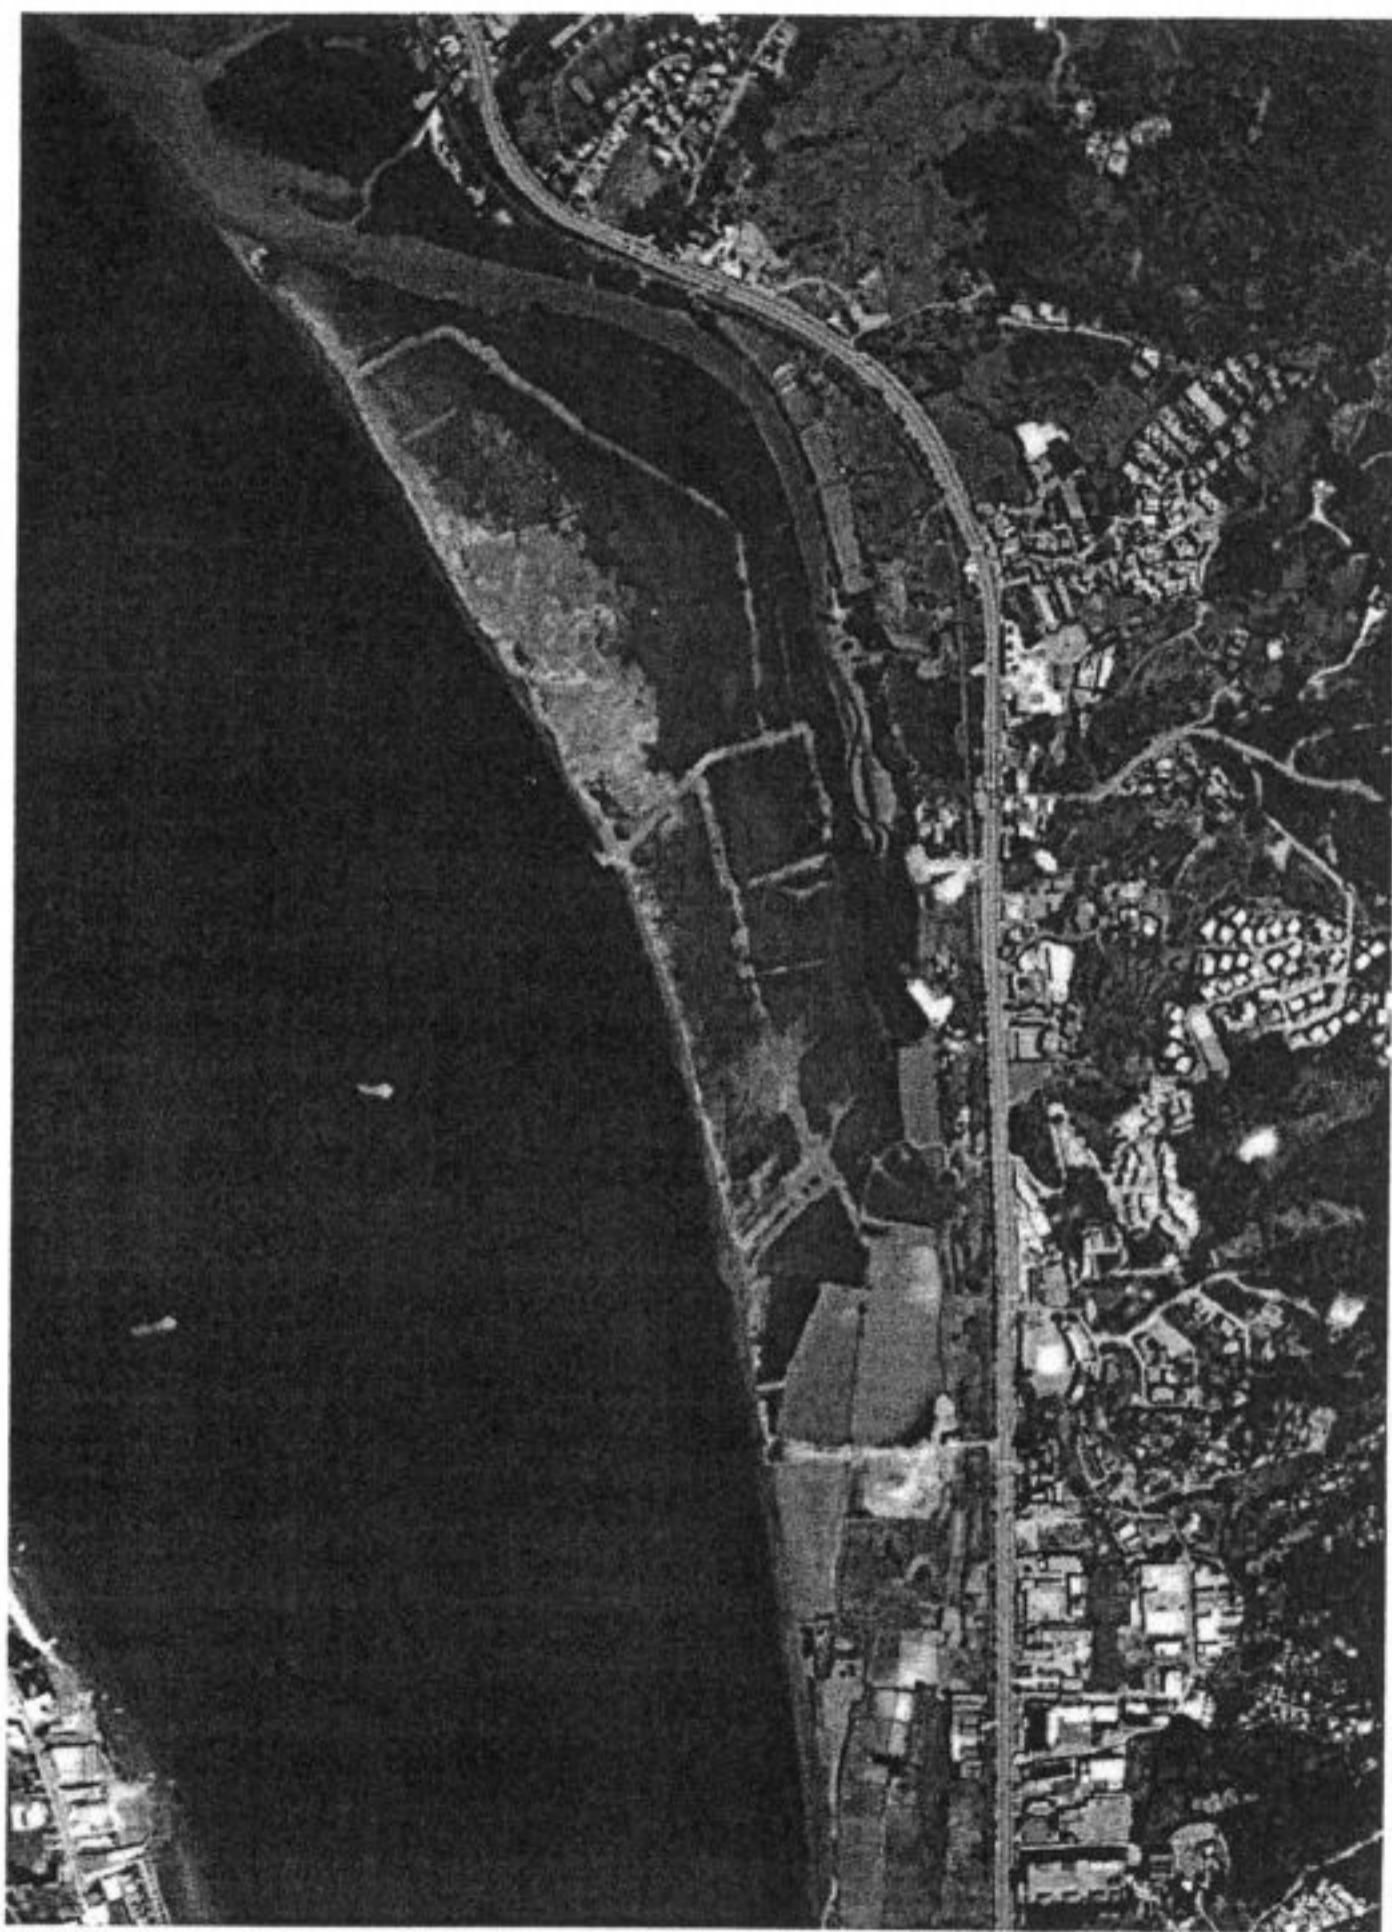
圖十八 臺北縣淡水鎮竹圍地區1989年航空照片

78 年的照片中，在南端的魚池群中，有一已閒置的魚池有棄土堆堆置。原來被破壞的紅樹林已經漸漸復原，而保留區的北端紅樹林分布範圍也縮小後退。

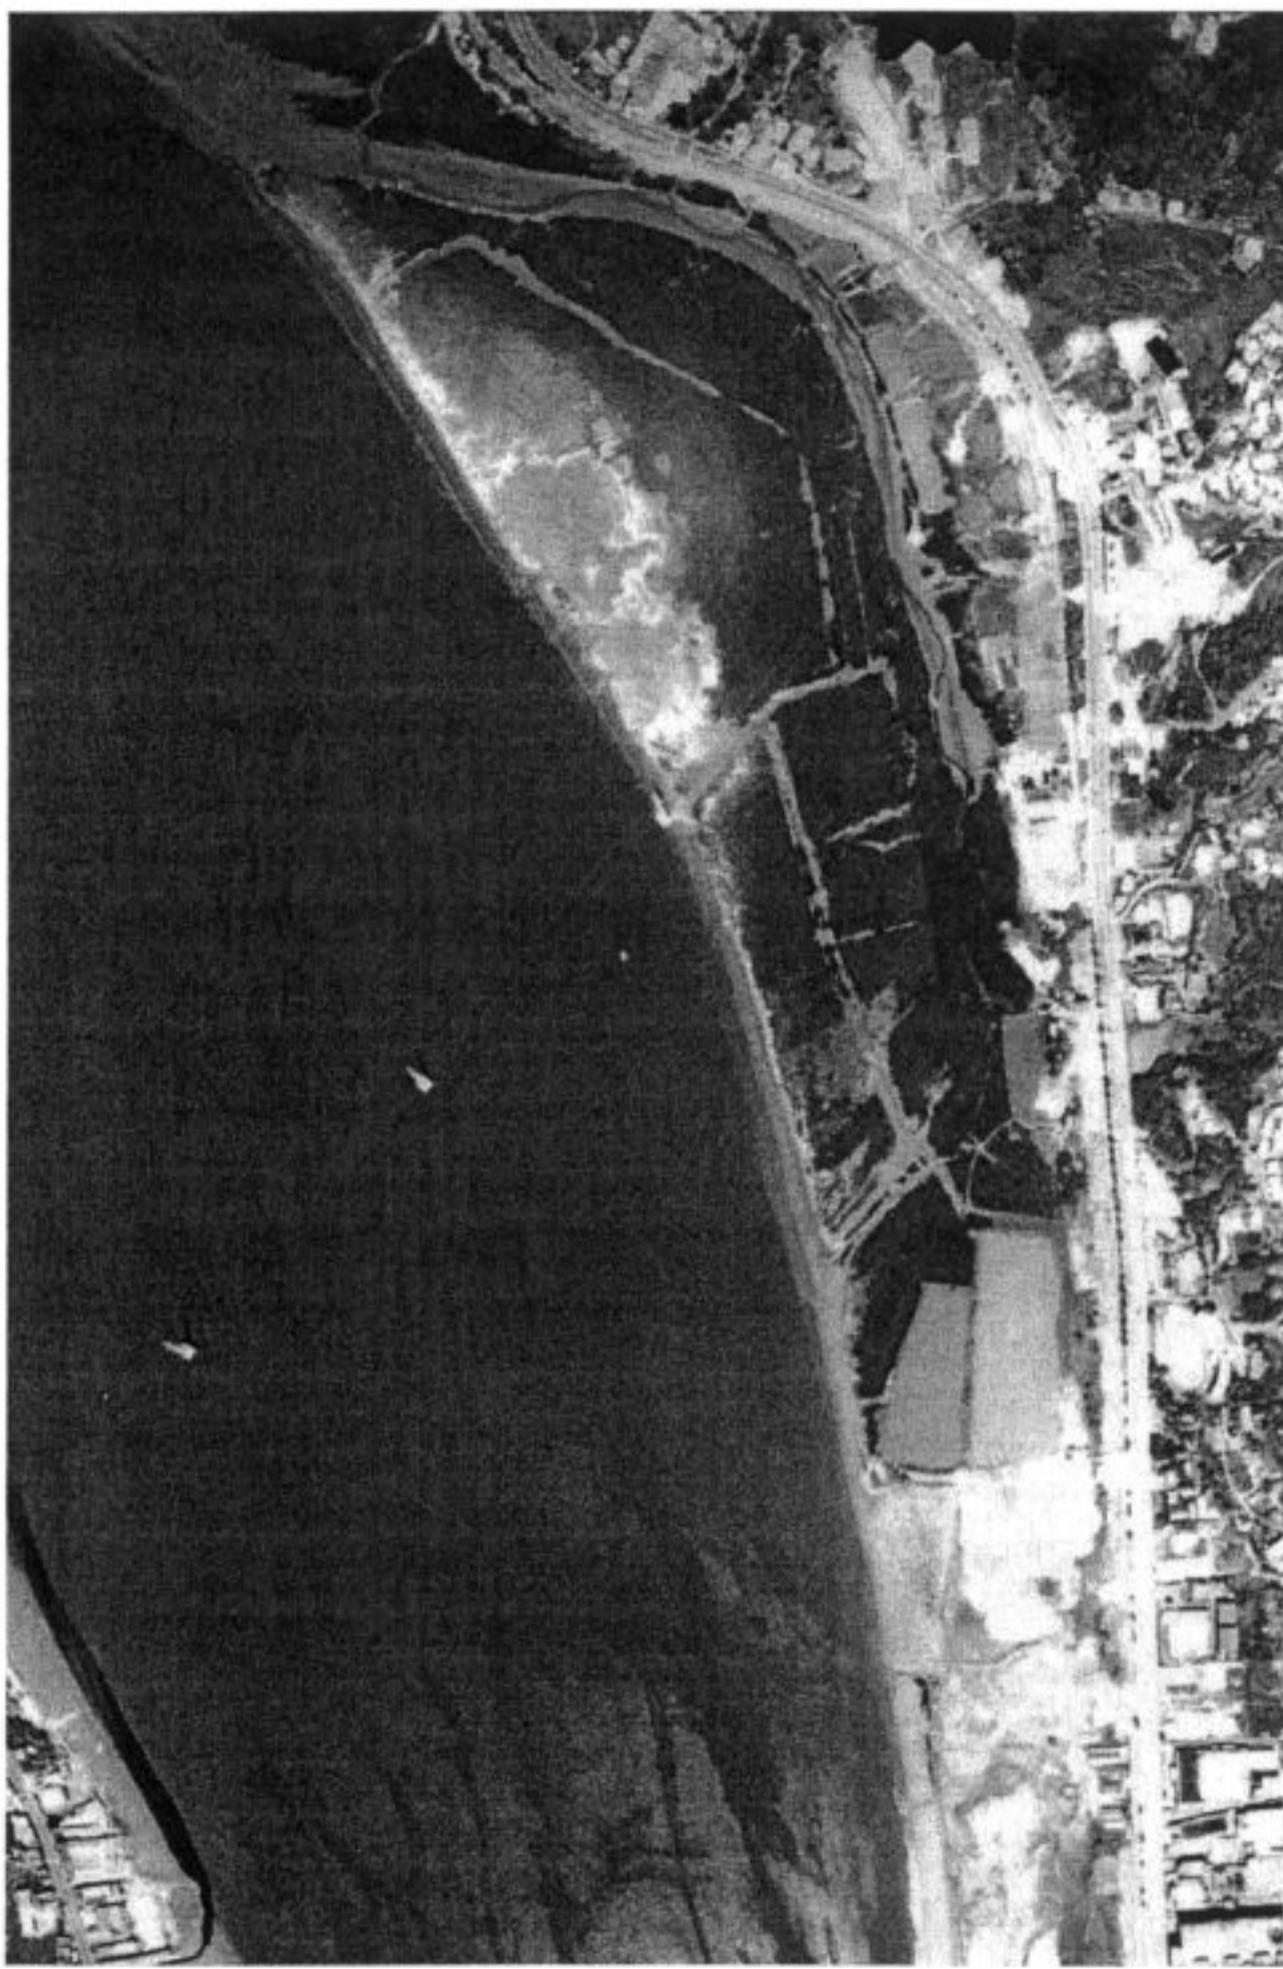
圖十九 臺北縣淡水鎮竹圍地區1990年航空照片

79 年時在原先因河岸侵蝕而廢棄的魚池中，開始有紅樹林分佈；此照拍攝期的潮位較低，可見在一般 0 公尺以下的灘地中，一條沿著河岸的小土堤（levee），其生成在河流幹道兩旁，可助堤後的灘地減輕沖刷力量，在沙洲沿河岸處約 10 幾公尺，在外竿蓁林處則較寬闊，可看出臨淡水河岸處與潮溪注河口處灘地坡度的差異（以紅樹林植被的界線約略當作是一段的高程範圍）。
