臺灣省林務局保育研究系列 87-07 號

淡水紅樹林自然保留區砂洲陸化問題探討

A STUDY OF EVOLUTION OF SAND BAR IN THE TAMSUI
RIVER MANGROVE NATURE RESERVE

執行機關：國立臺灣大學地理學系

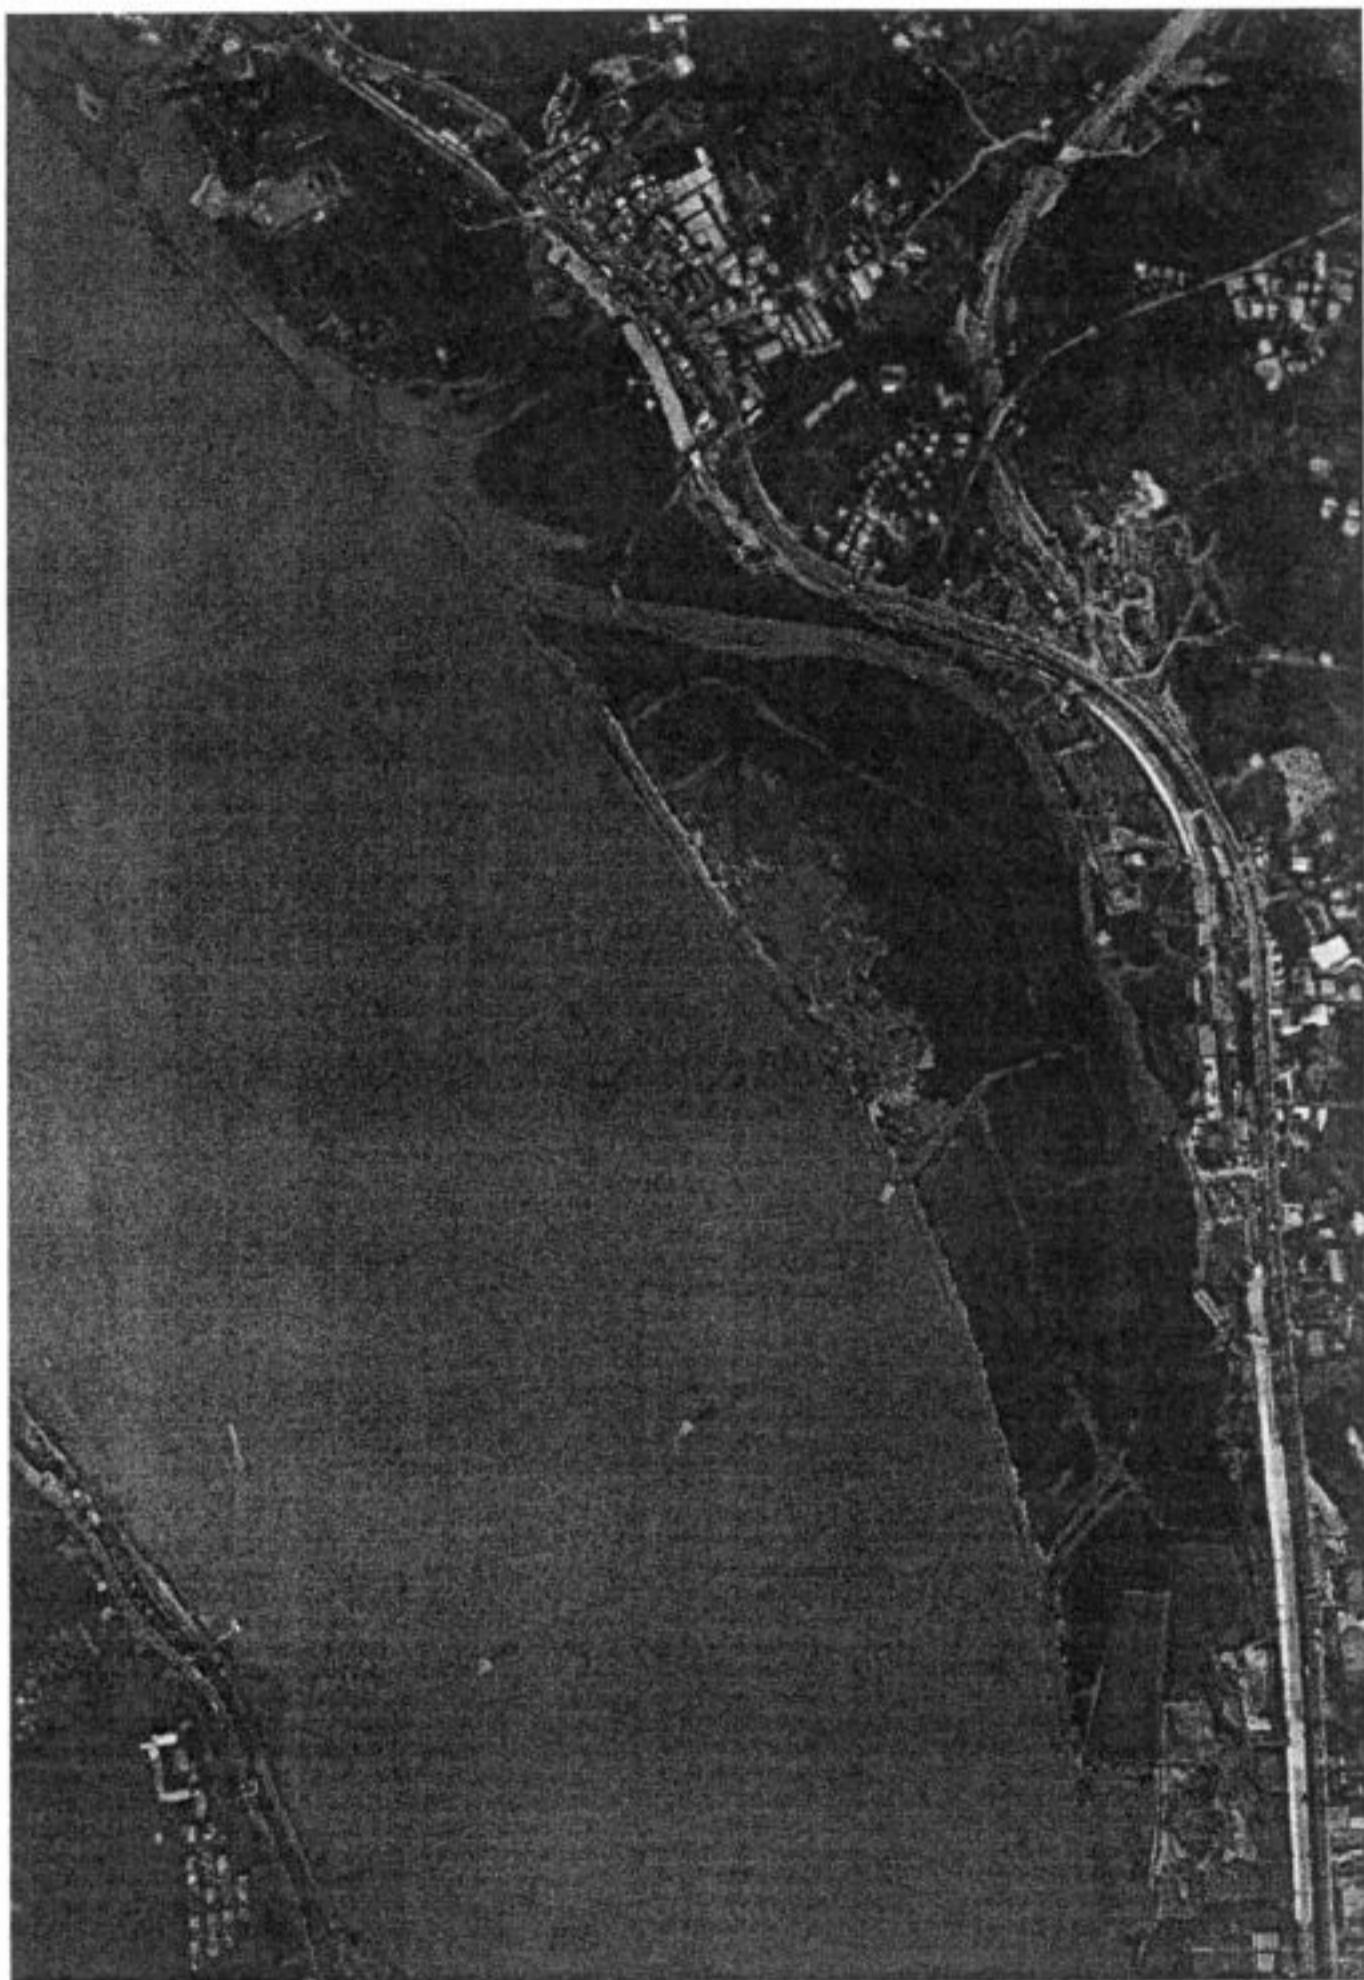
圖二十 臺北縣淡水鎮竹圍地區1991年航空照片

80 年：淡水捷運線開始開挖，工程廢棄土堆置在原棄土堆中，堆置範圍加大。由竹園往自然保留區方向的河邊原來主要是水稻田的，現在已經慢慢變成棄土地。

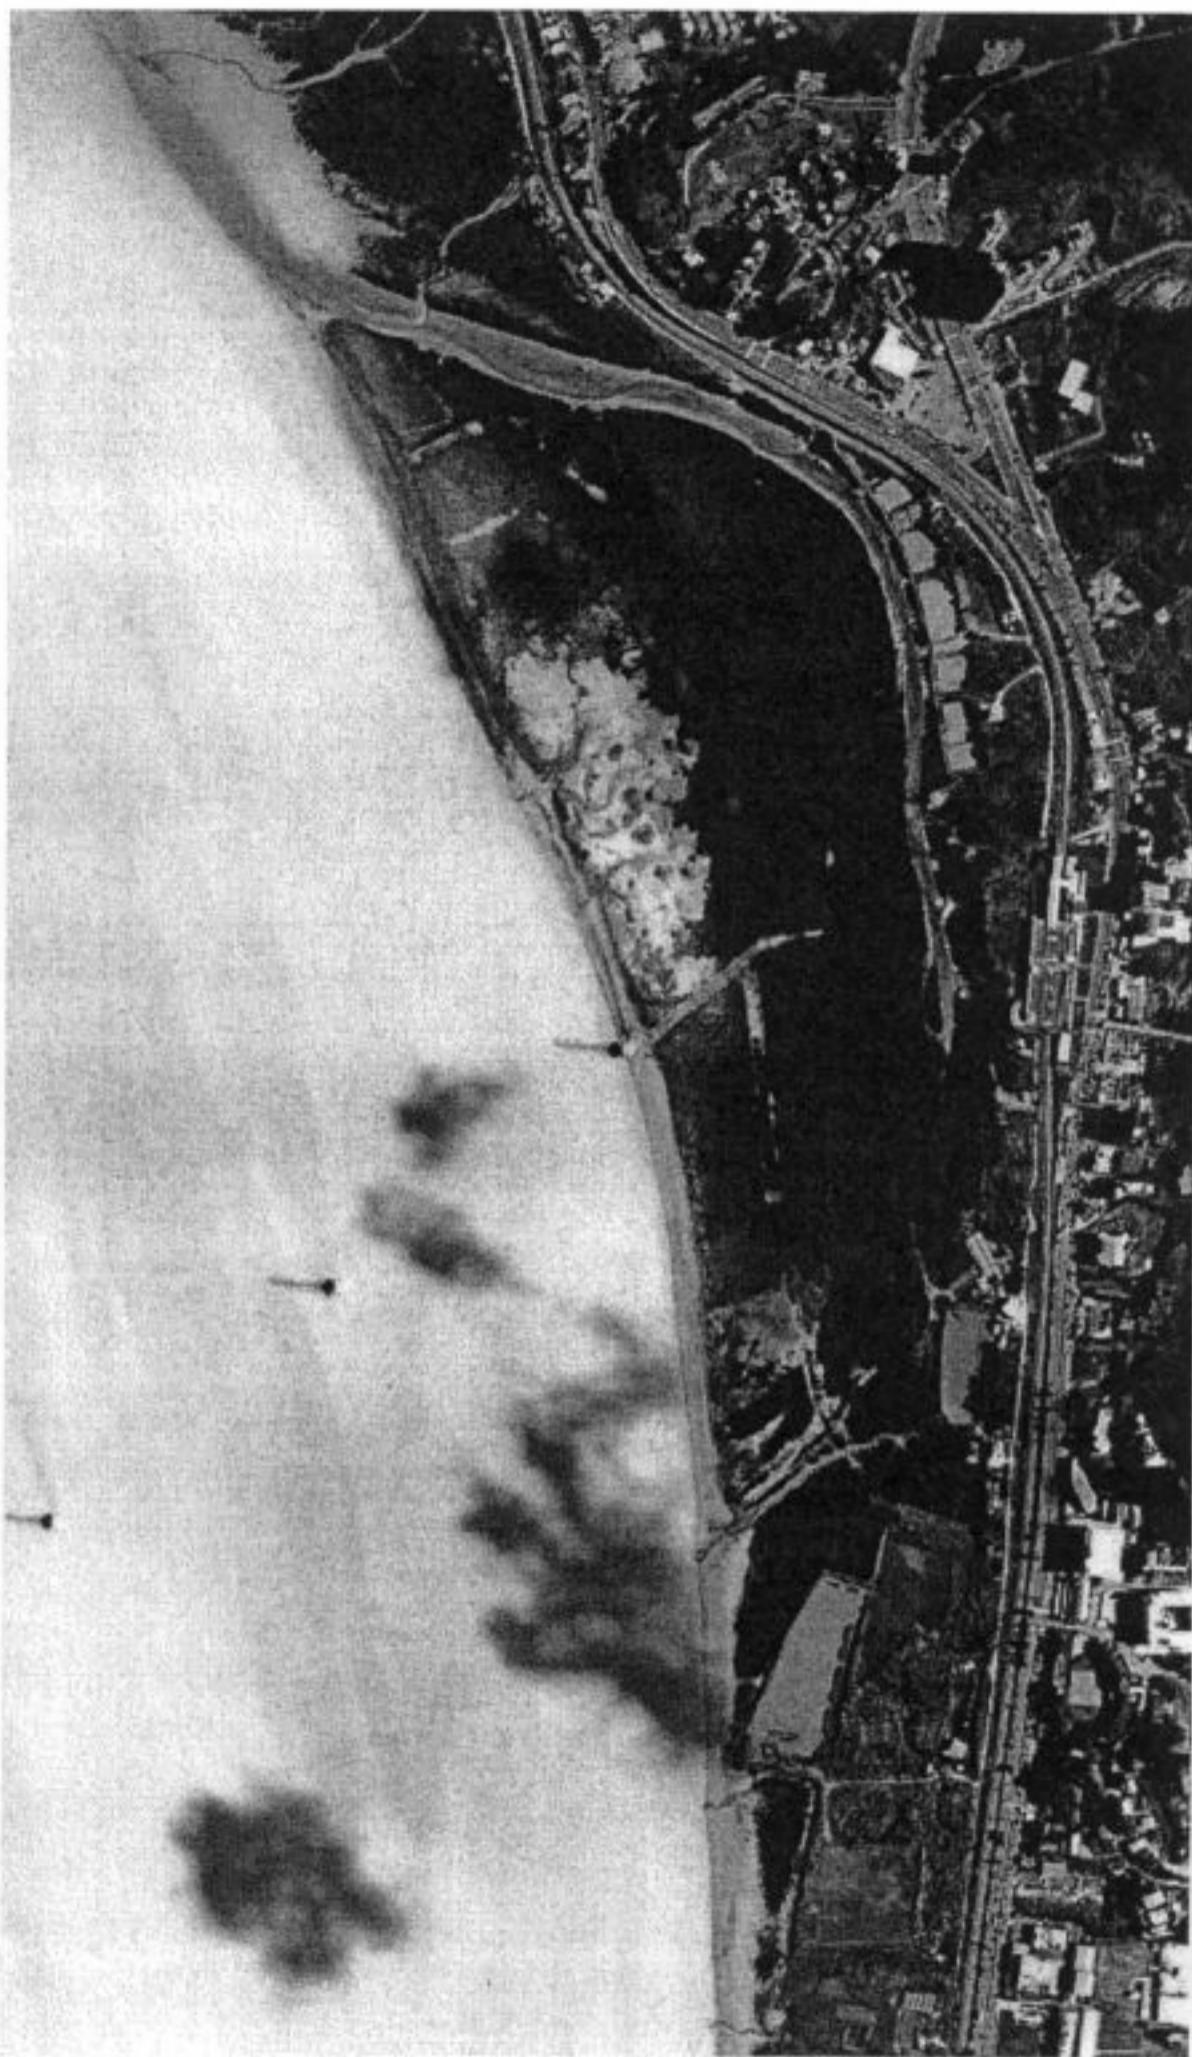
圖二十一 臺北縣淡水鎮佈圍地區1996年航空照片

85 年的航照為賀伯颱風（85 年 7 月 31 日—8 月 1 日）後拍攝的航照（85/8/3），颱風洪水對紅樹林影響最明顯處，乃在潮溪在注入淡水河處，有一條直線被沖刷的痕跡，推測可能為洪水暴漲時潮溪因匯集的大量水流，流速大而沒有沿著原河道的流心，沖出了一條偏向北的流路，並衝走一部份的紅樹林。

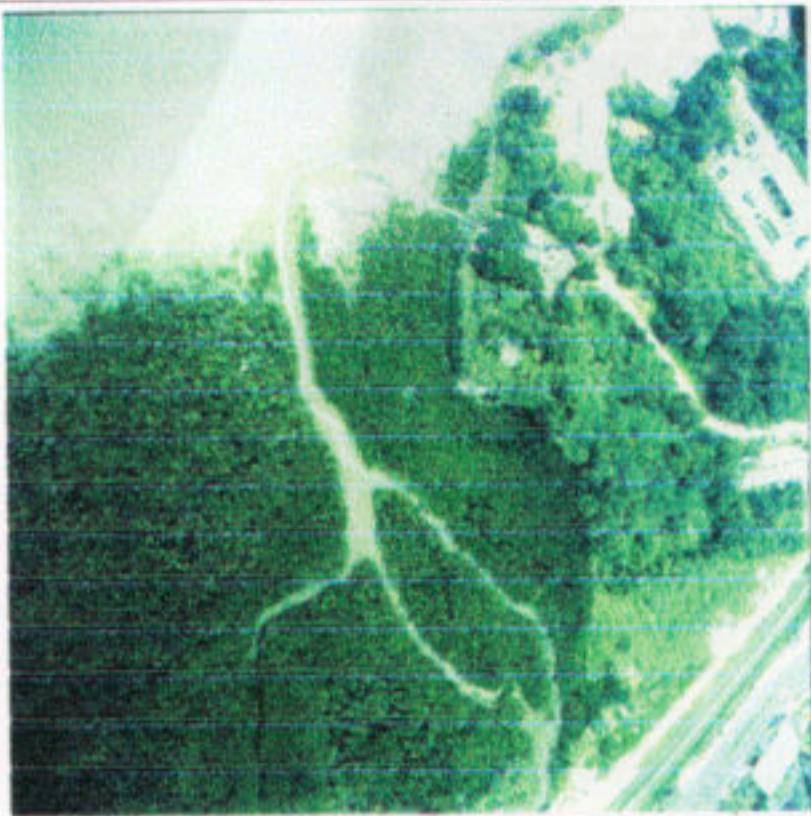
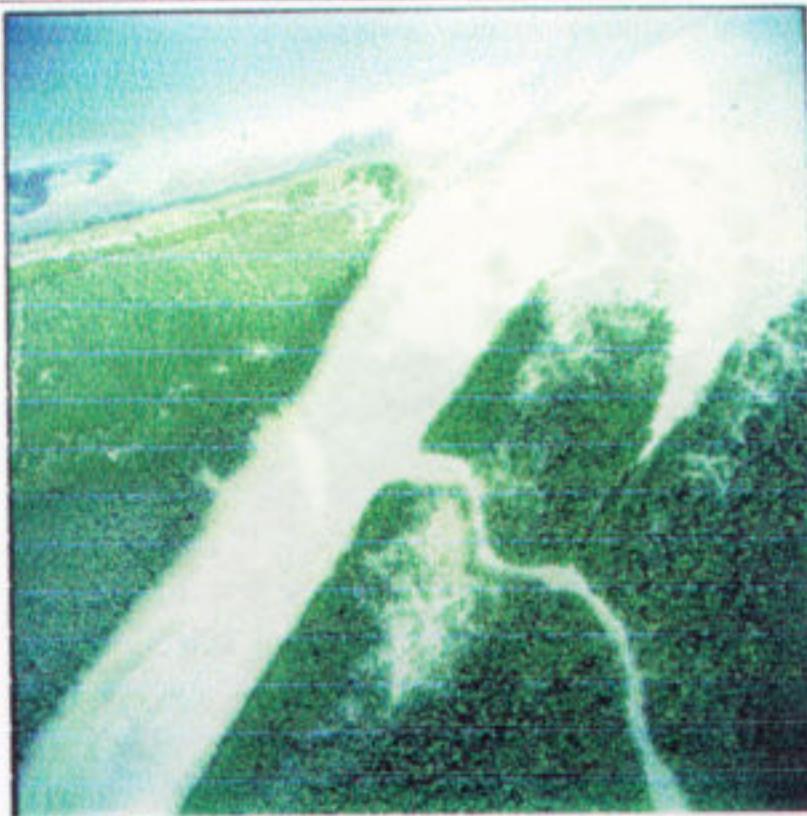
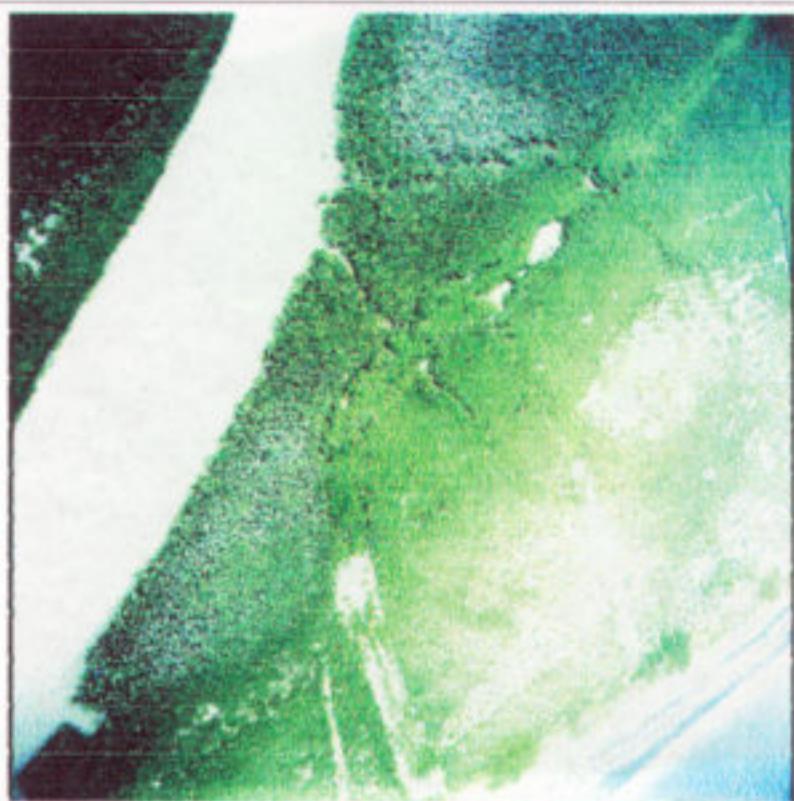
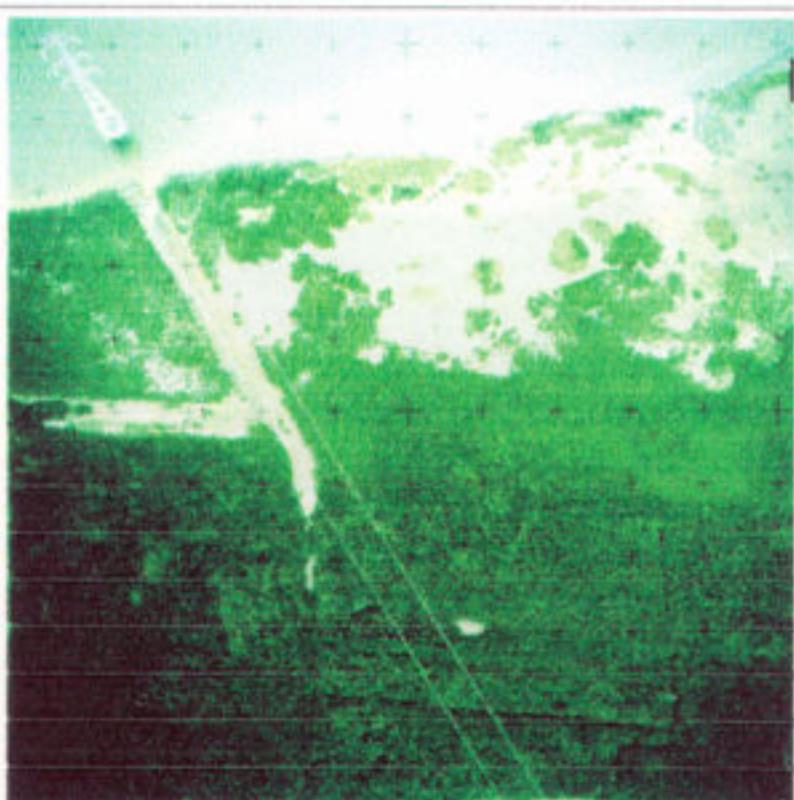
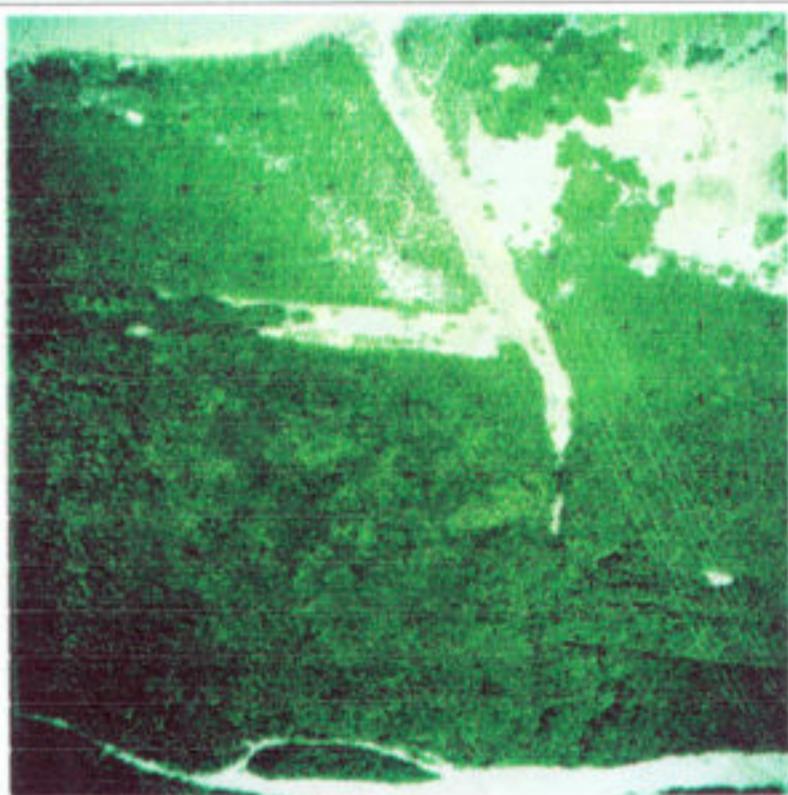
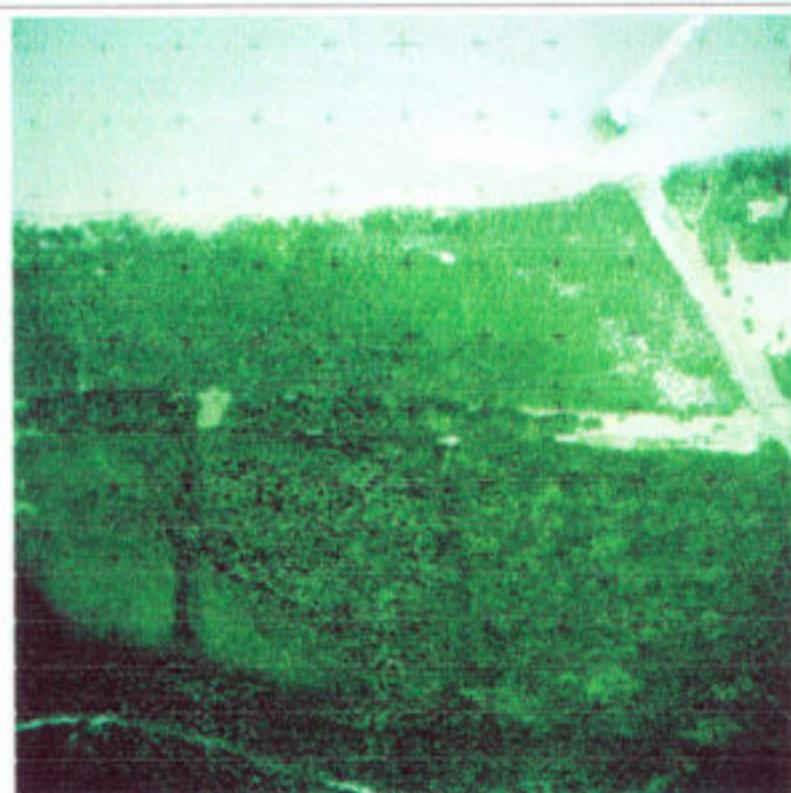
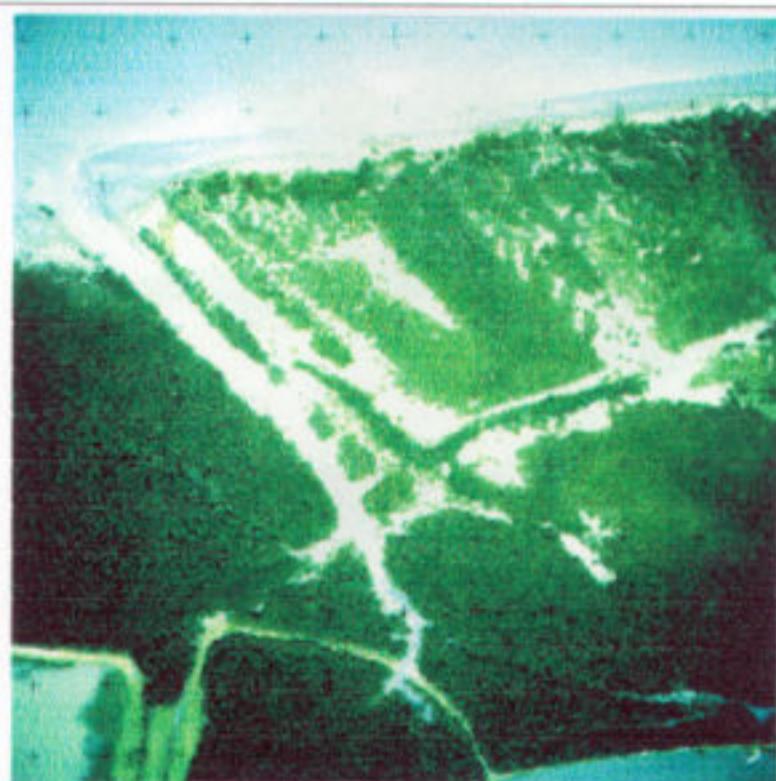
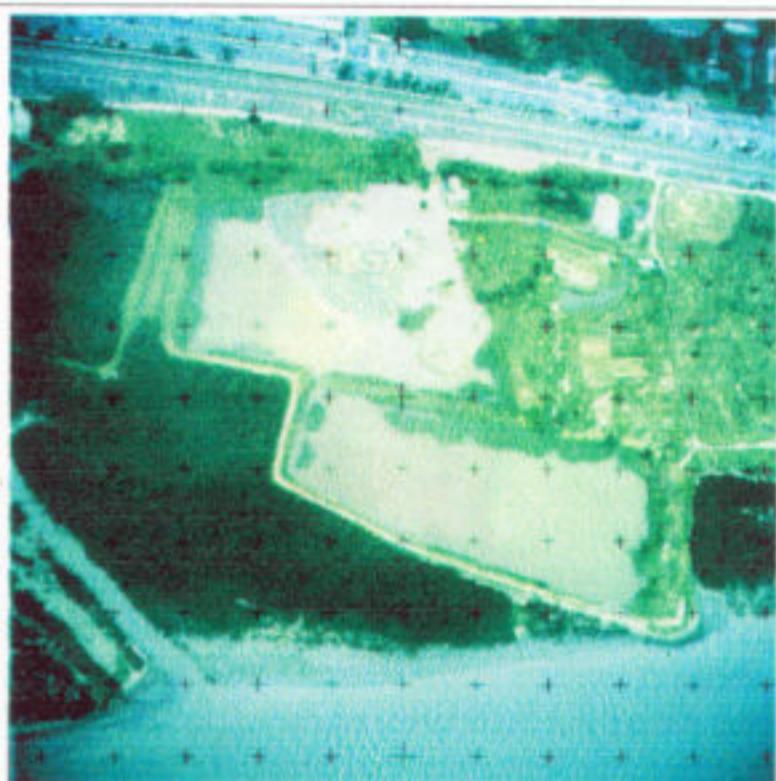
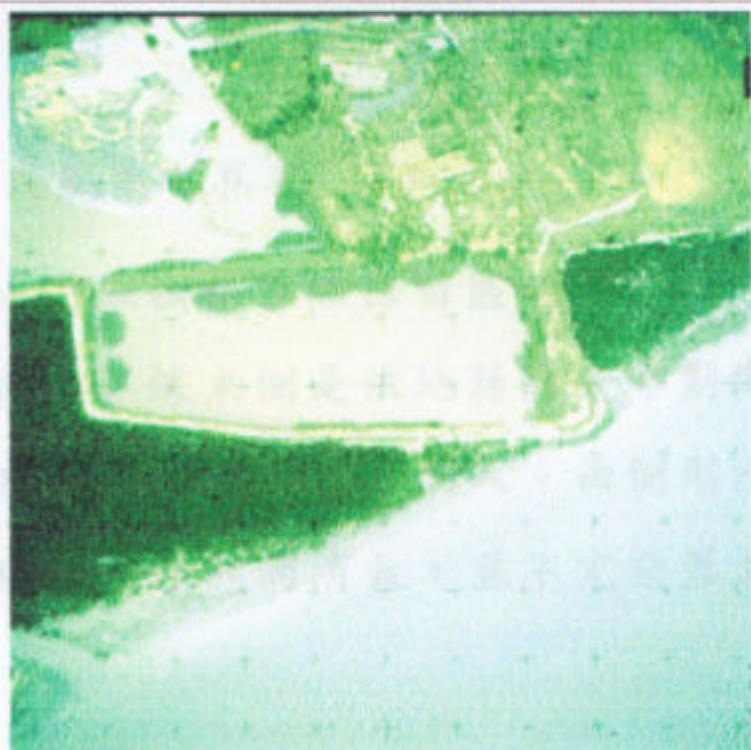
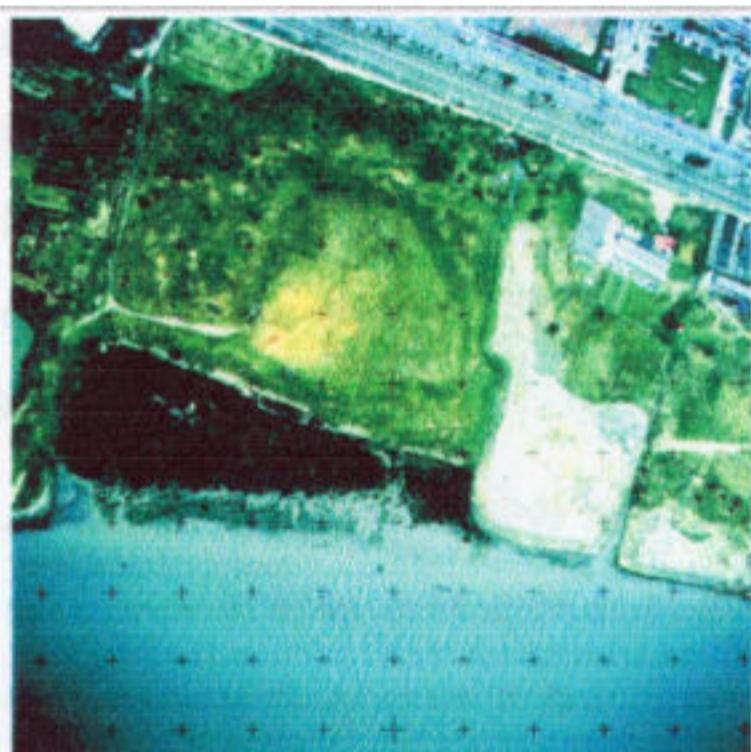
本計畫執行期間，本研究並租用遙控直昇機，進行陸化地區的航照攝影，在航高約 180 公尺的高度，對沼澤區不易抵達，且陸化現象明顯的地區，加以拍攝，並進行判讀。結果發現該地區的確仍呈現洪水氾濫過，尚未回復到與其他地區相同生長狀況的紅樹林（圖二十三—二十七）。由圖二十三—二十七可以看出保留區內的陸化地區，主要仍是受到洪水的影響。而因為河水的沖刷，使得靠岸邊的紅樹林持續的減少中。保留區南邊的人為的改變土地利用（魚池與棄土區），尤其是棄土將來會對保留區有何影響，將又是對保留區的另一個考驗。

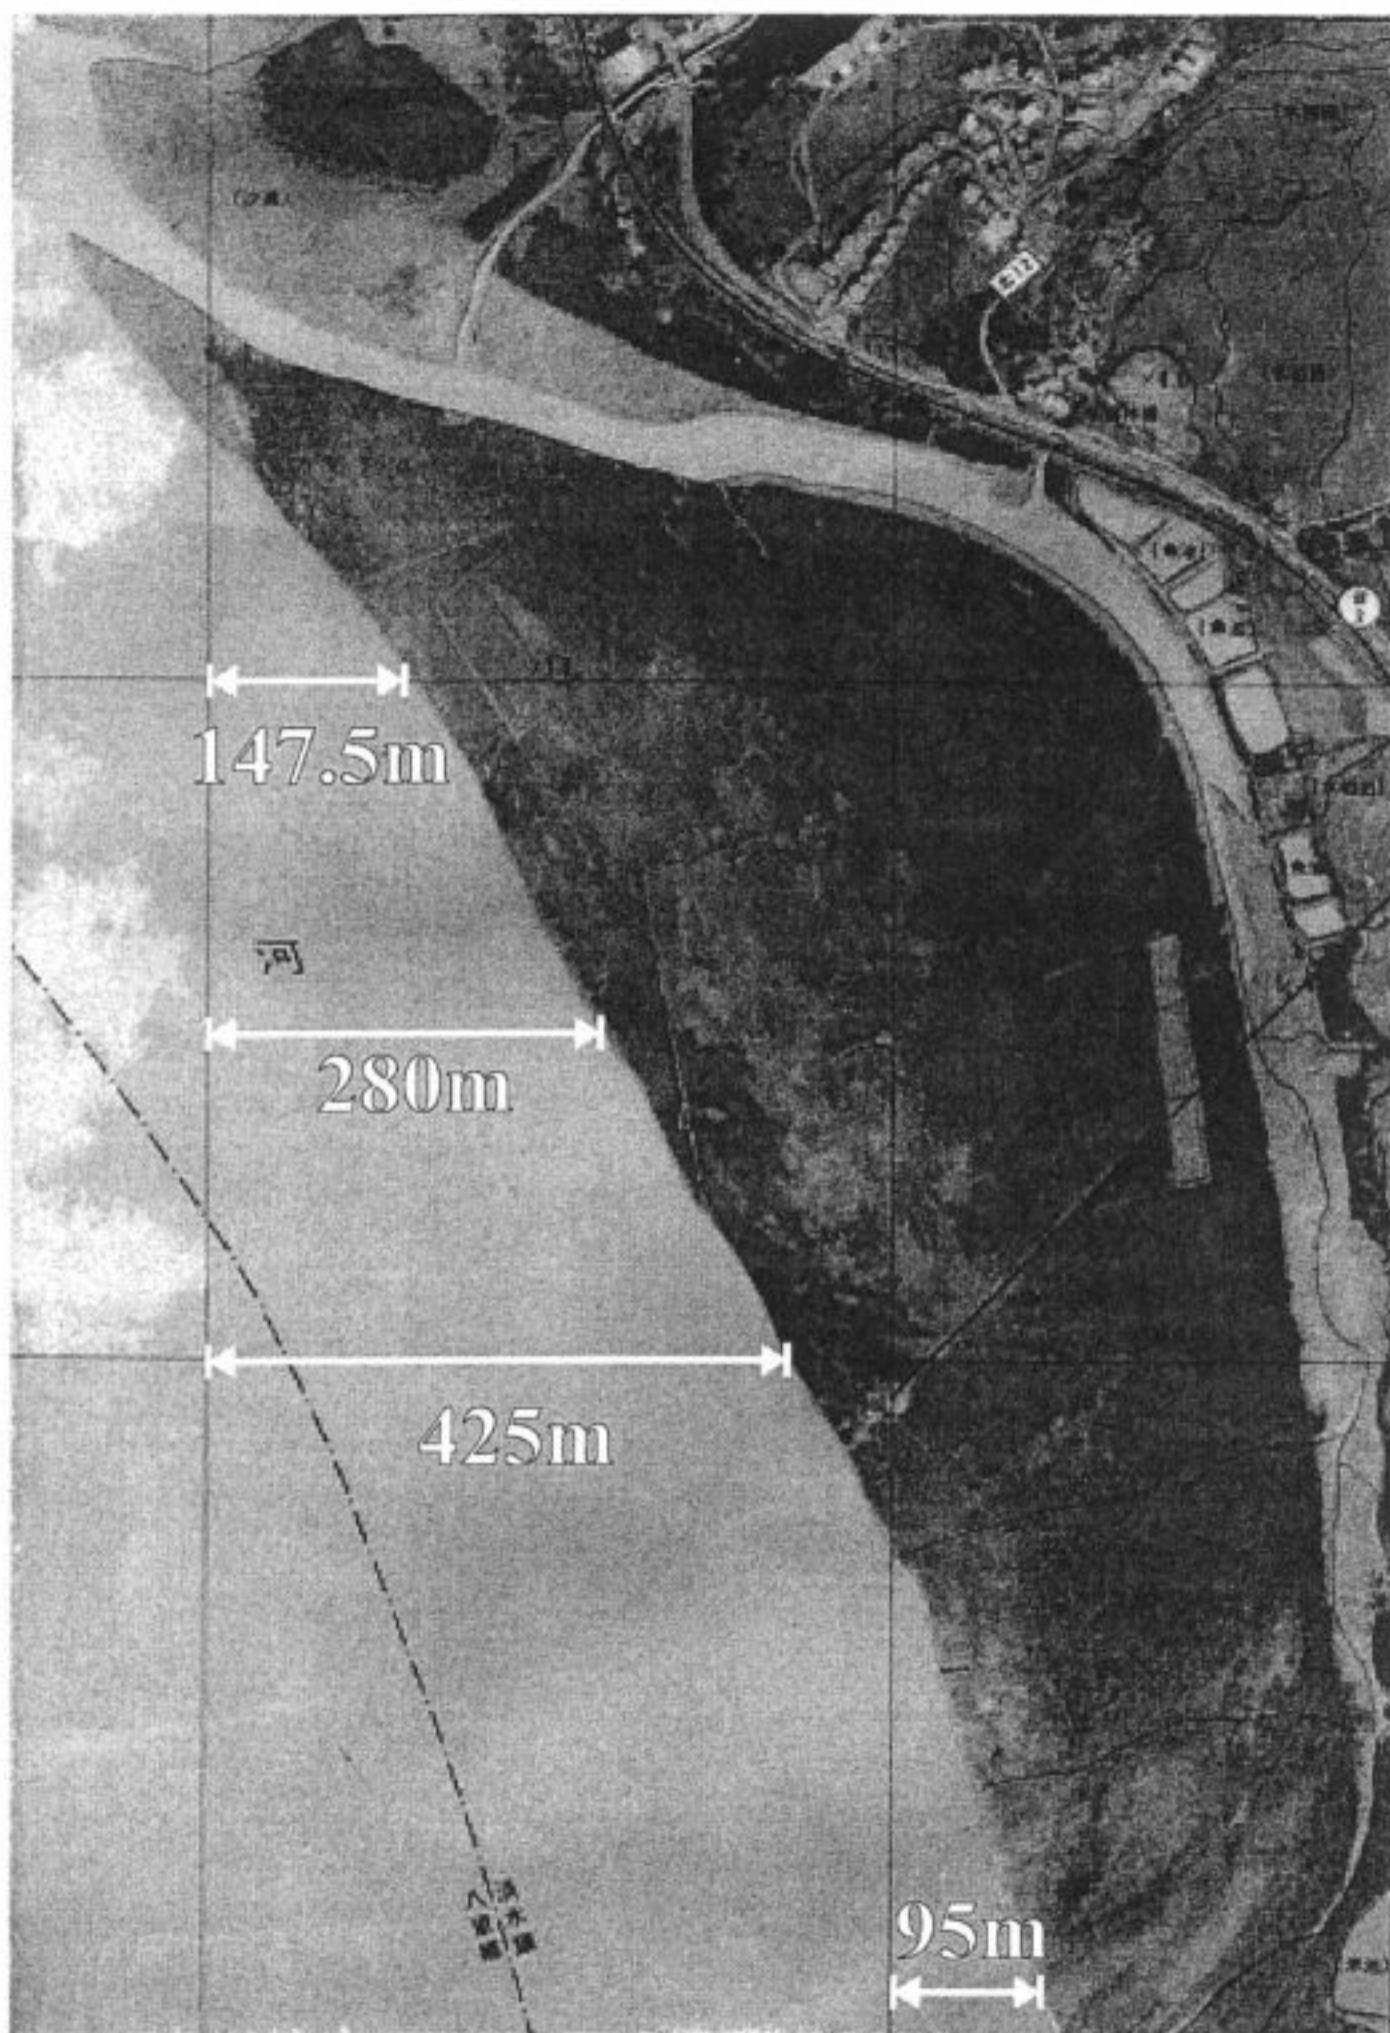
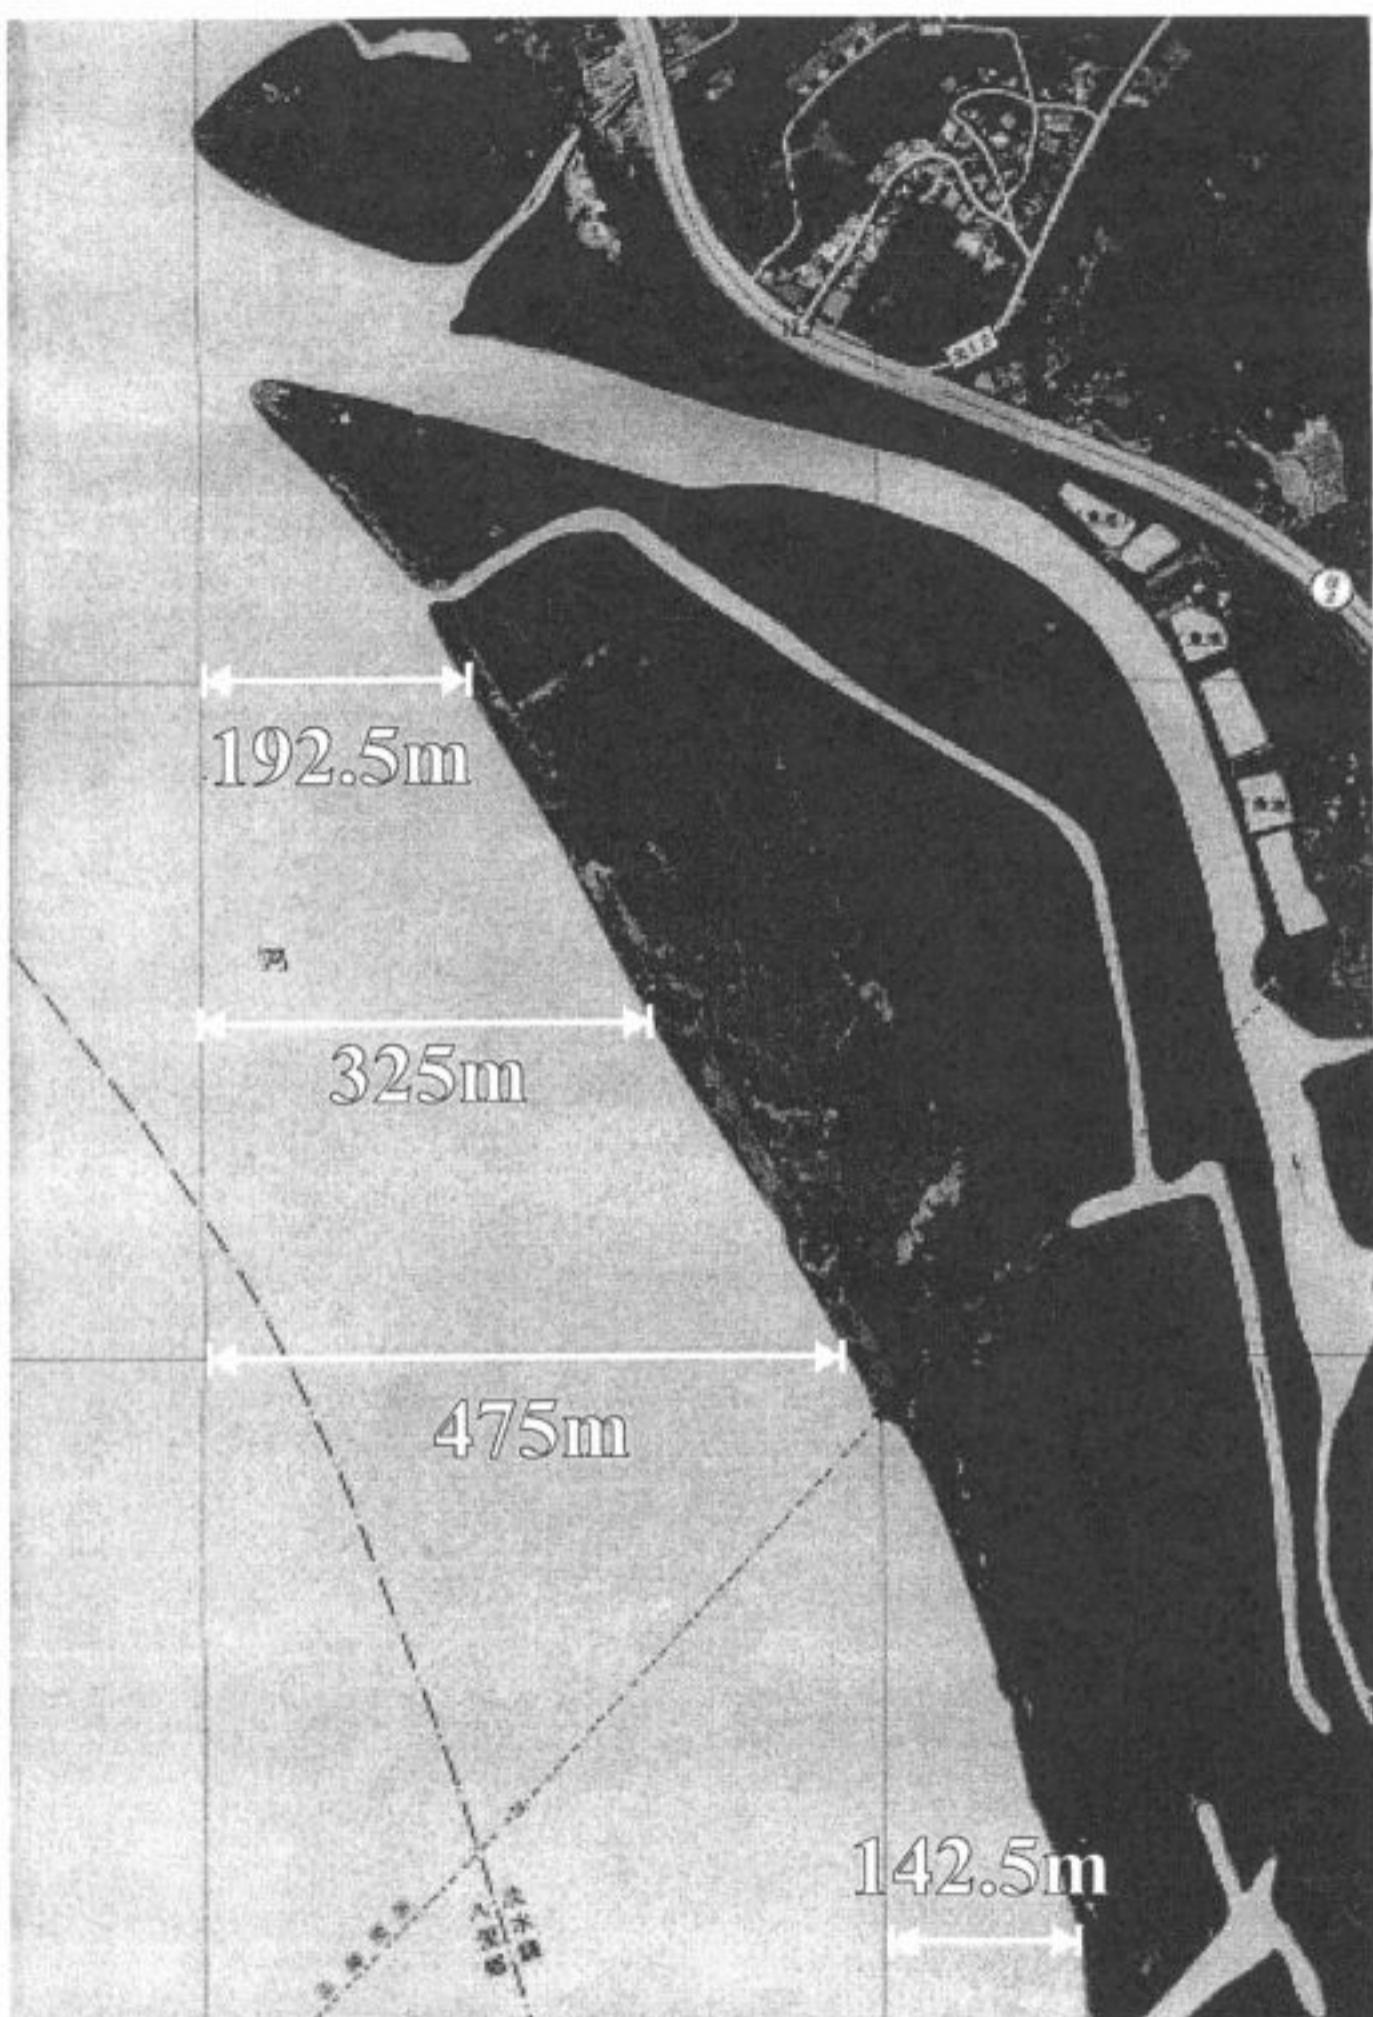
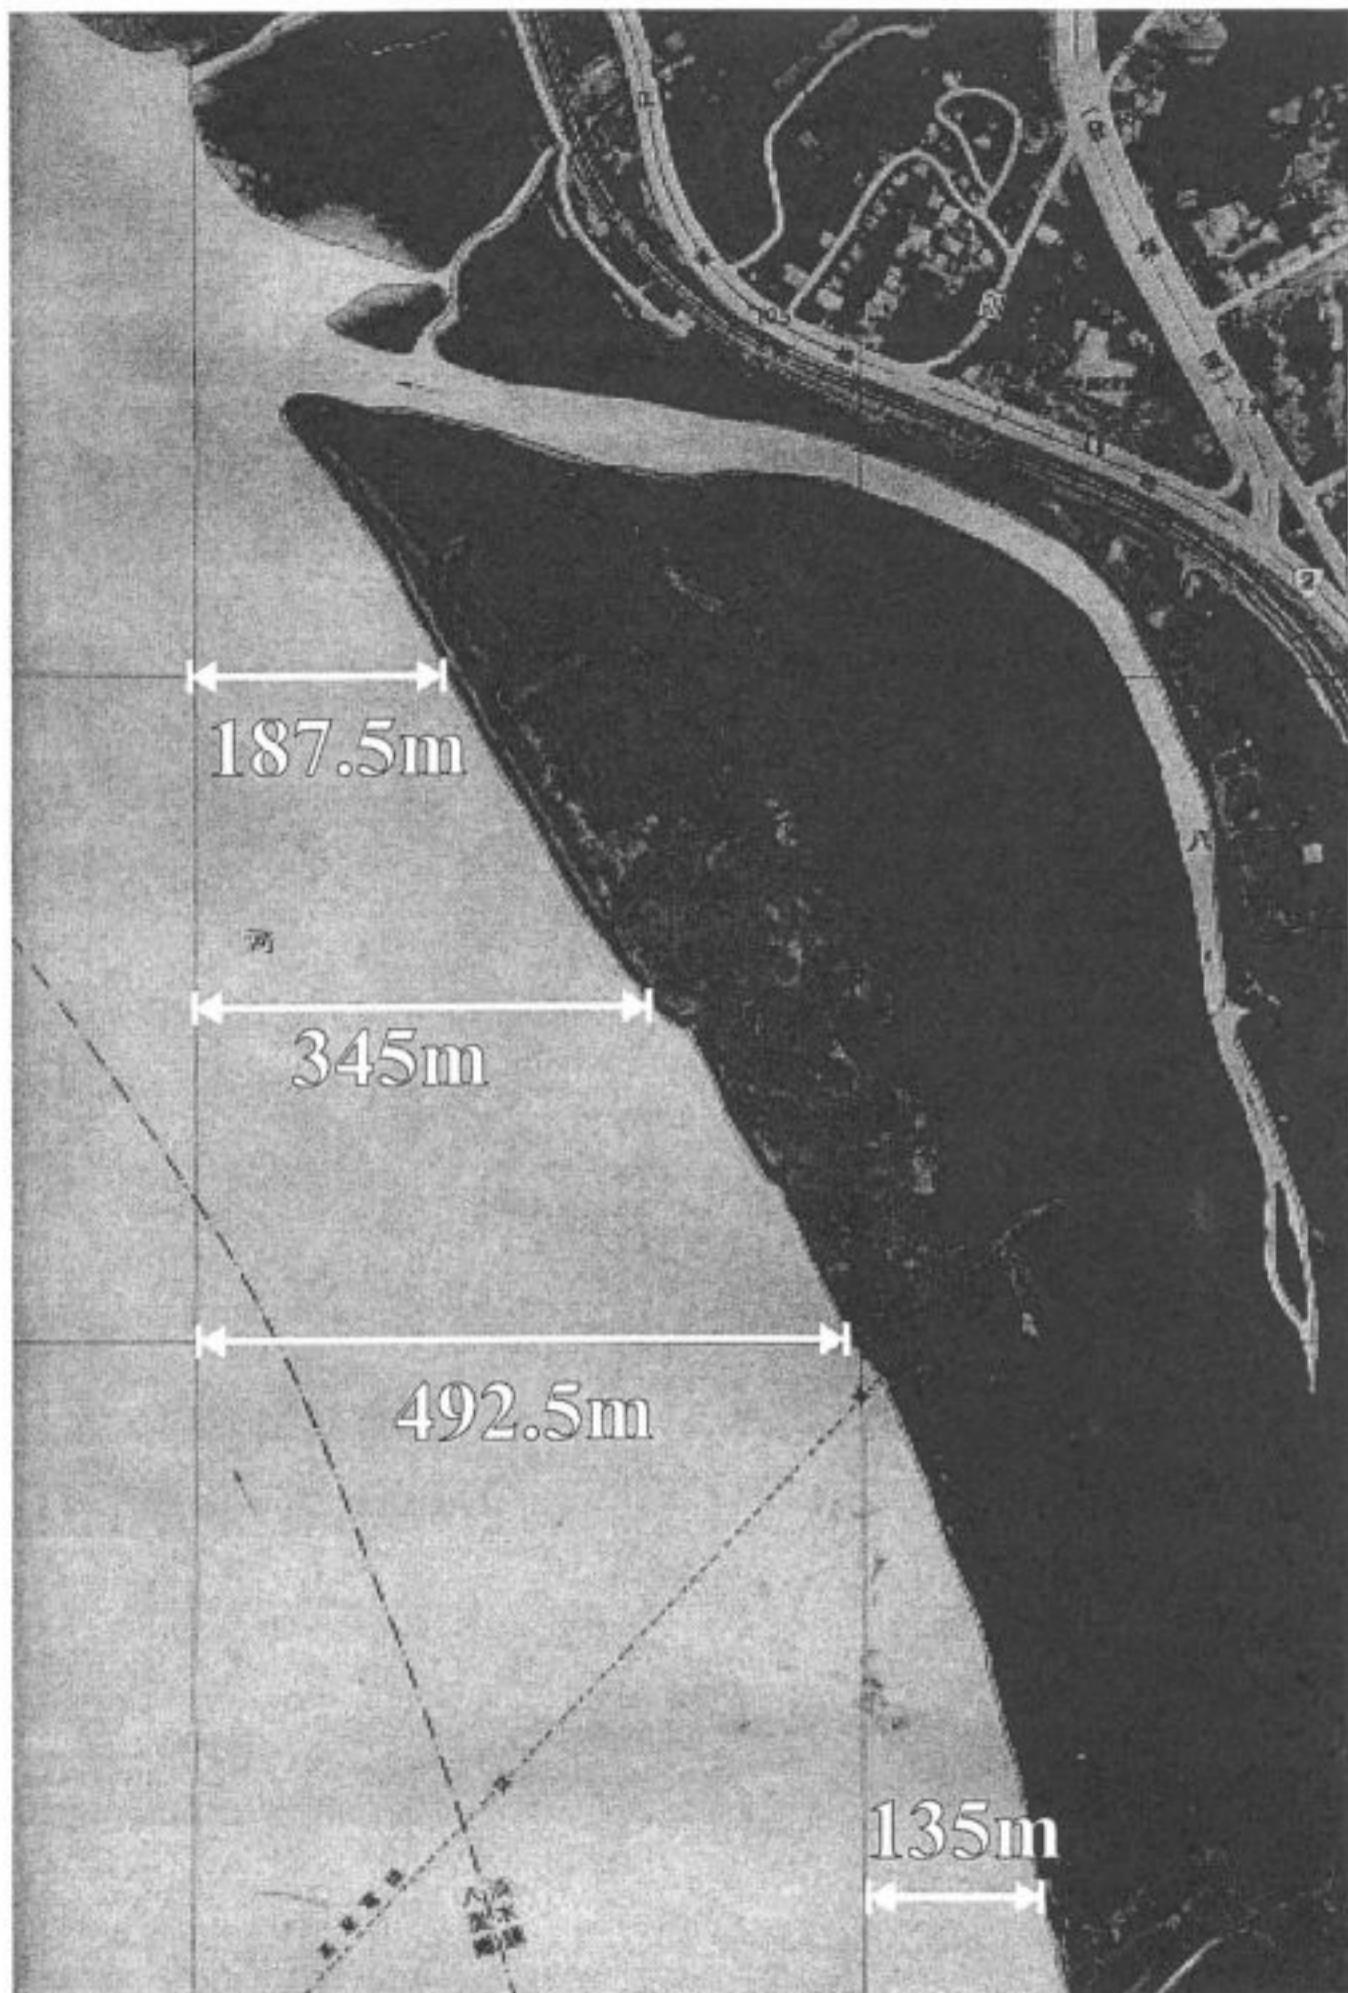
1. 保留區的南方有塊魚塭地的池塘，原來並未納入保留區的範圍。由於沙洲的侵蝕而破壞，池塘變成沙灘，同時紅樹林也進入此由池塘變成的潮汐灘地分布。保留區的界線如果固定，則這些新生成的紅樹林分布區，便會成為保留區的外圍地區。將來是否應納入保留區的界線，是一個問題。
2. 沙洲有變瘦、變短的趨向。由於沙洲的北側與空軍聯隊的土地相連，沙洲受到潮水以及洪水影響較大，紅樹林分布也有愈來愈密的分布於潮汐灘地上。就整體而言，保留區近二十年來沙洲發育的狀況由像片基本圖可以看出 1978 年與 1986 年之間有較大的沖刷後退現象。1986 年之後較呈穩定的狀況。（圖二十八—三十）。

由目前的自然保留區界圖而言，本研究認為由於保留區的靠河側，竟然可以在三年之內（1989—1992 年），平均後退近 50 公尺，從 1978、1986、1994 年的三版的像片基本圖可以看出自然保留區的靠河側，自北向南分別後退了 40、75、35 公尺，而根據自然保留區界線圖而言，主要是依據地籍圖，並且與一版的像片基本圖相符。如此一來，原有的保留區的界線很明顯的有部份落入河道中間。同時保留區的北側沙洲及紅樹林分

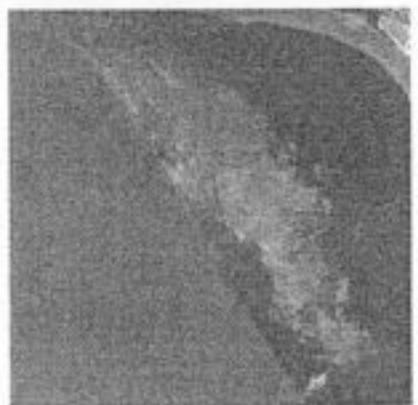
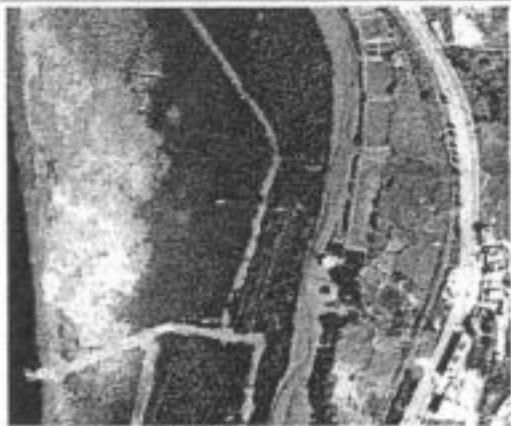
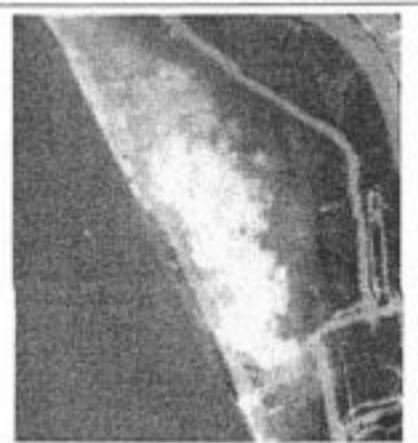
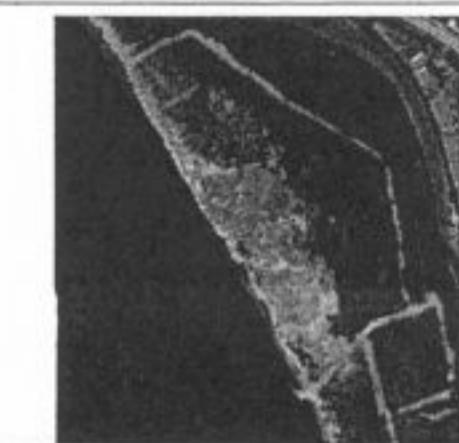
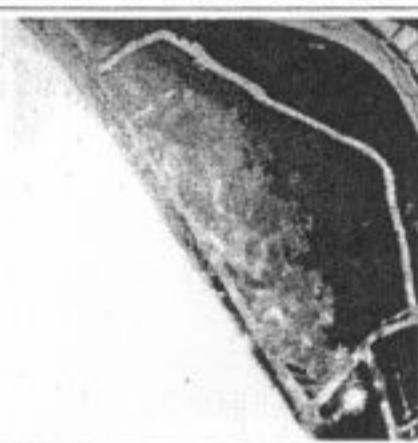
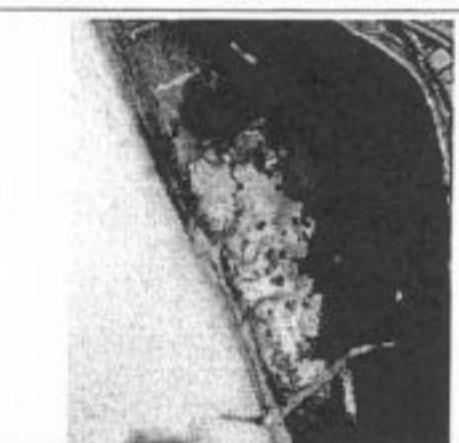
圖三十二 臺北縣竹圍歷年航照比較圖二

本研究中，為了瞭解沙洲的變遷與將來可能的變遷方向，嘗試著利用過去的古地圖與航空照片，加以瞭解紅樹林自然保留區的沙洲變化。就古地圖而言，本研究最早使用的是日本時代（1925年）所出版的台灣堡圖，一直到目前（1992年）的經建版地形圖。以及從1978年以來至今的航空照片，時間上接近一個世紀。這些資料對本研究而言，都有非常的重要性。而經過檢討，由於座標系統以及比例尺的不同，淡水河紅樹林自然保留區，共有三個類型的資料型態，不易比對。所幸，過去的淡水線火車與現在的捷運淡水線可以作為參考座標，提供變遷研究的依據（圖三十一—三十三）。而圖三十一主要是說明1978—1997年的保留區北段的沙洲與紅樹林的發育狀況。紅樹林變得非常茂密。圖三十二則是以沙洲陸化地區作為說明。可以看出自從1981年沙洲被破壞後，紅樹林慢慢在被破壞的地區回復

。而 1978 年即已經有陸化現象的地區，目前仍然呈現著相同的狀況。圖三十三則說明保留區南段的邊界受到侵蝕，造成魚塭被破壞，同時紅樹林入侵至魚塭的現象。
