臺灣省林務局保育研究系列 87-07 號

淡水紅樹林自然保留區砂洲陸化問題探討

A STUDY OF EVOLUTION OF SAND BAR IN THE TAMSUI
RIVER MANGROVE NATURE RESERVE

執行機關：國立臺灣大學地理學系

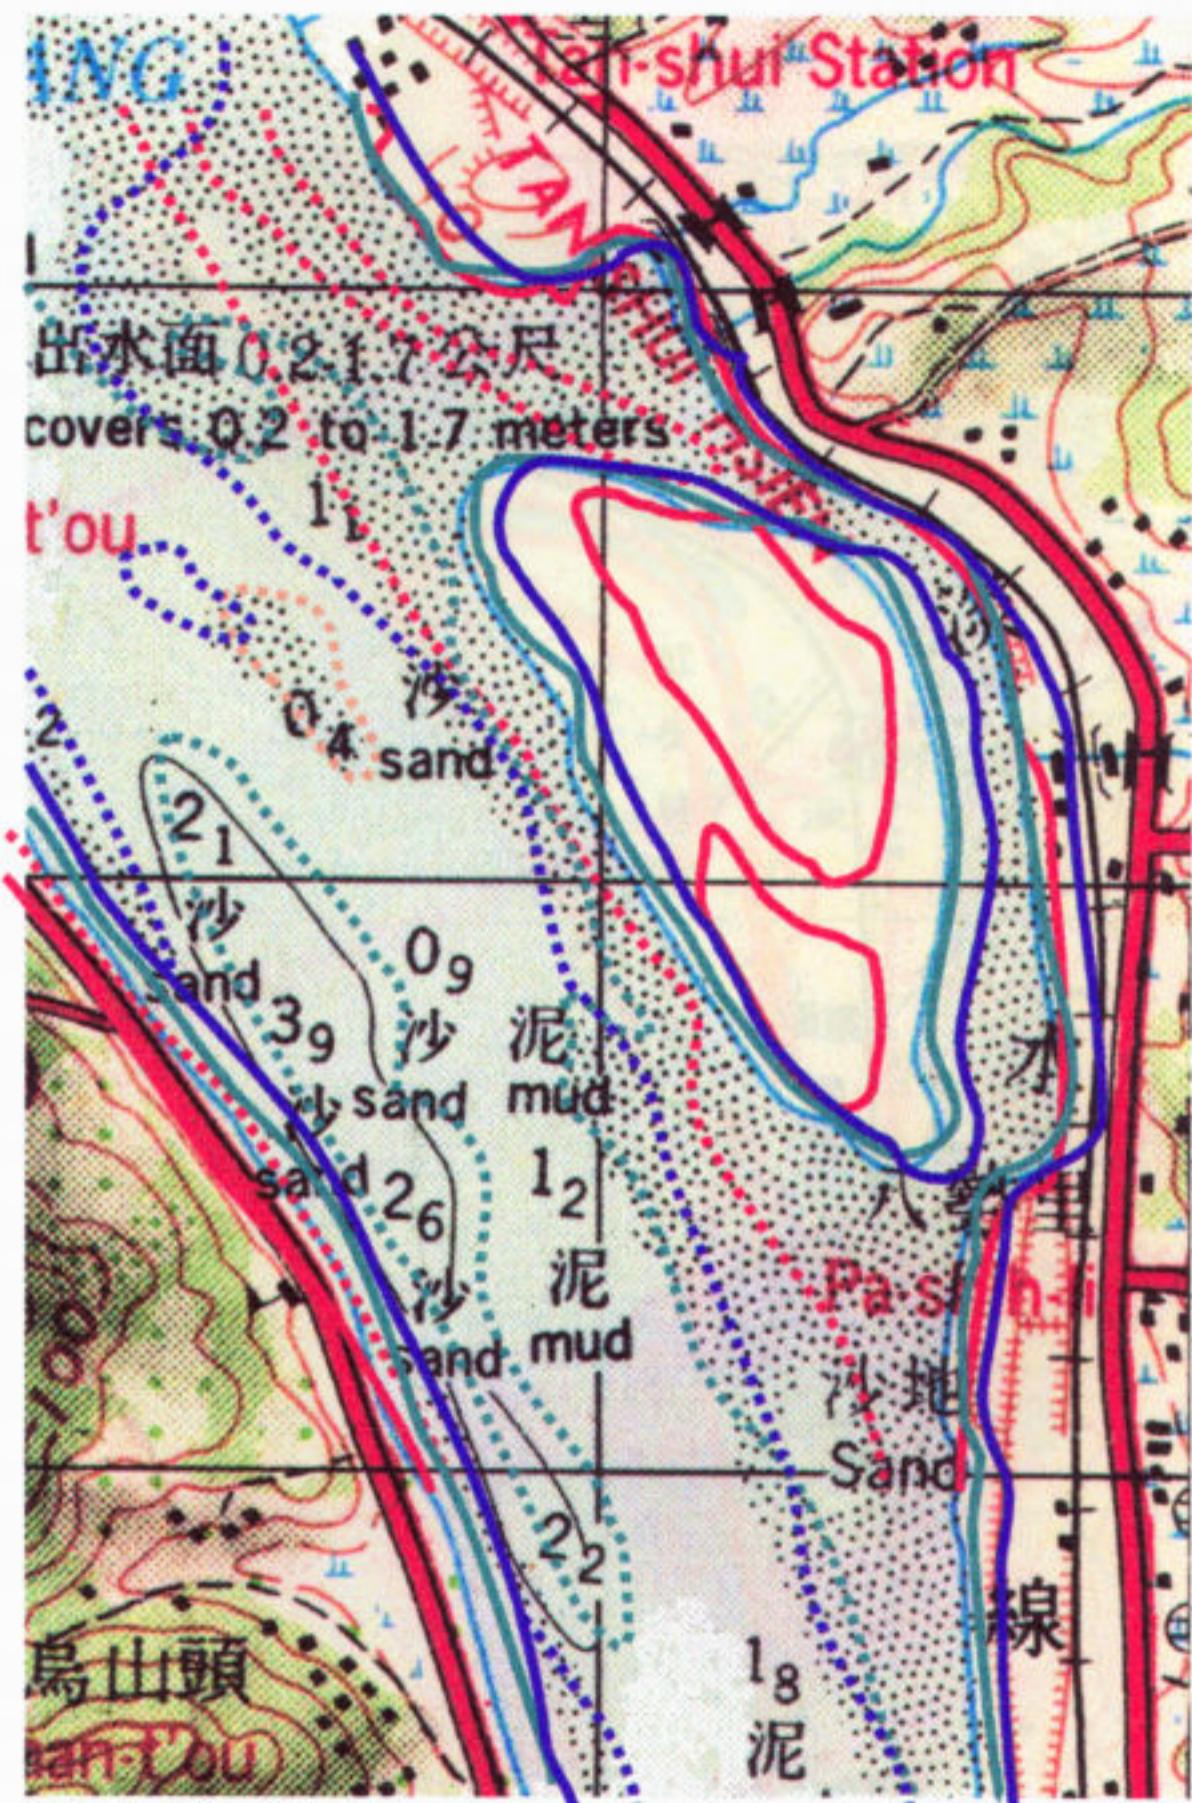
圖四十二 研究區變遷圖(1955, 1964, 1975, 1980)

而經由比較，可以發現到自從 1925 年以來的沙洲，變化非常大（圖三十四—四十）。尤其是 1925 年製圖時，淡水河口的沙洲面積不但小，同時也不穩定，但那時候已經有紅樹林的分布（周明德，1991）。而後隨著沙洲面積的擴大，紅樹林也持續的在此地區生長、繁殖。1950 年代以後，隨著上游帶下來的泥沙淤積於河口，沙洲形狀慢慢擴大，原有的潮汐灘地慢慢經常性的露出水面。隨後在 1975 年代以後，淡水河紅樹林的沙洲已經慢慢呈現出現在的模樣（圖四十一）。沙洲慢慢與陸地接近，同時受到陸地側的水道所帶來的流水沖刷，使得沙洲與陸地間有一個經常性的流路。這條流路也妨礙著沙洲上的紅樹林生長。由現場可以看出流路兩旁的紅樹林枝幹仍然非常細小，主要是紅樹林的小苗。而愈靠沙洲的中央位置，紅樹林的樹幹較高且粗壯（圖四十二）。圖四十二說明了研究區內沙洲的變遷，呈現著非常大的變遷。

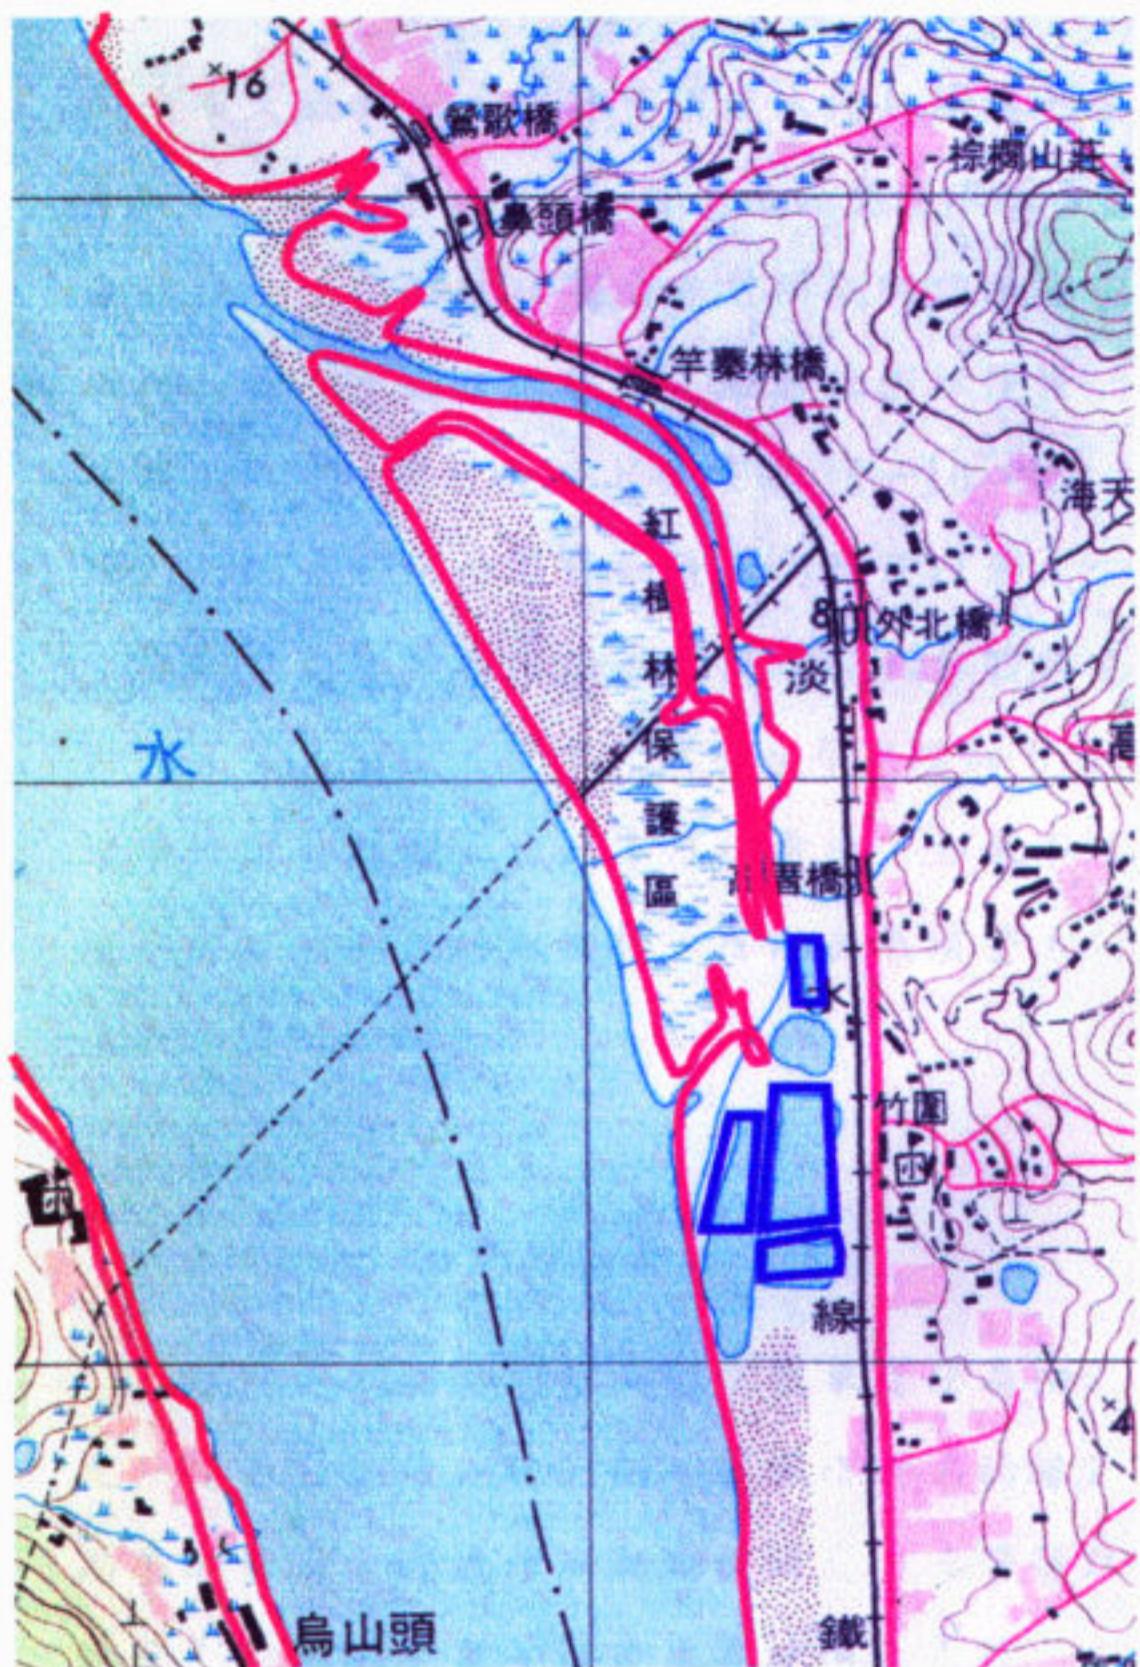
圖四十三 研究區變遷圖(1989,1992)

如果比較經建版 1/25000 的地圖可發現，1992 年版的沙洲寬度比 1989 年版的地圖窄了接近 50 公尺，而沙洲的總長度（北端）也少了近兩百公尺的長度。由外竿蓁林到竿蓁林橋的一帶，沙洲面積變小（圖四十三）。

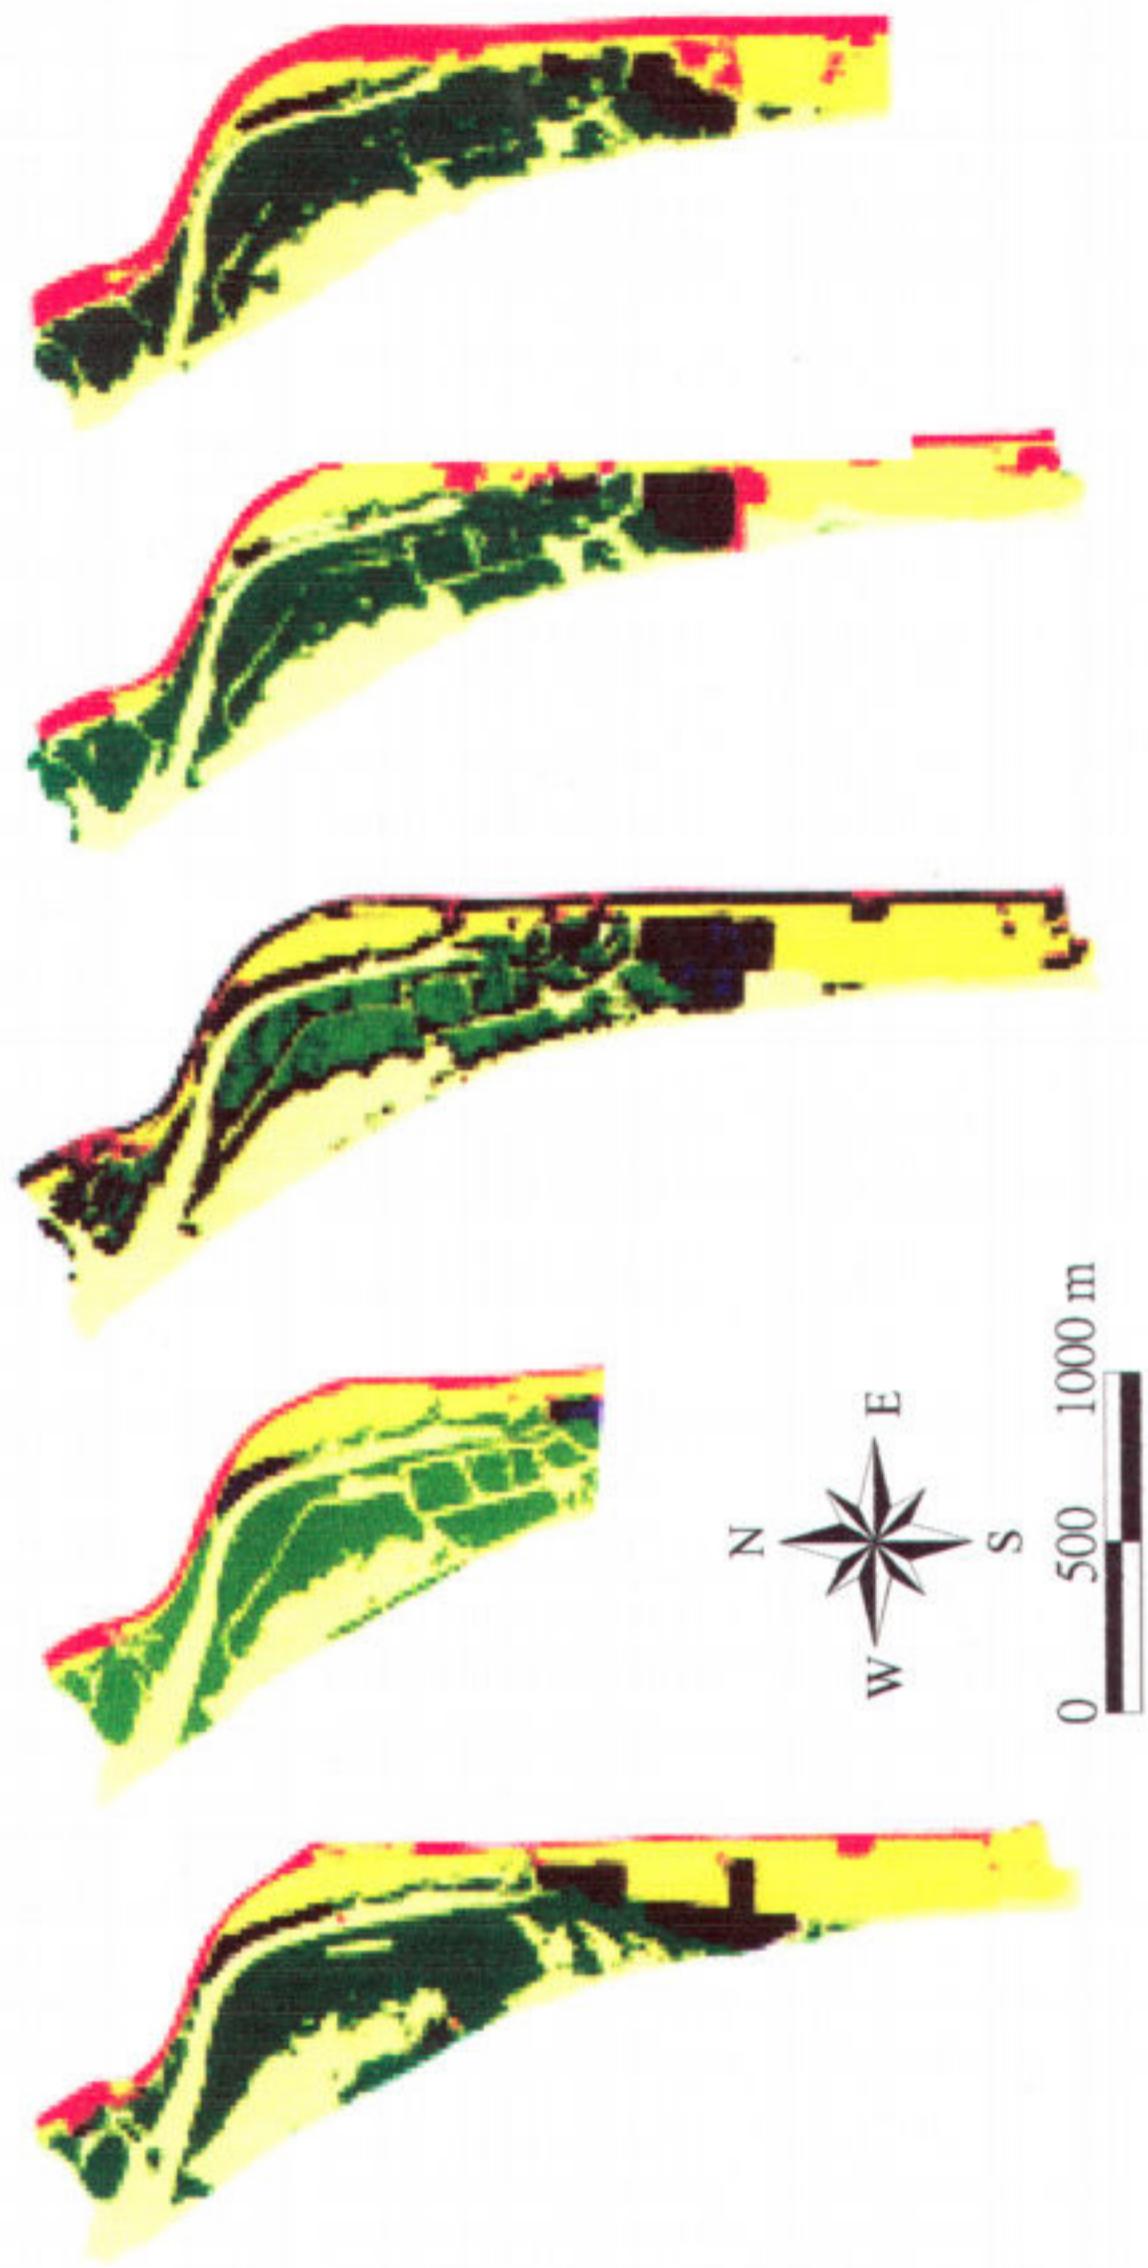
圖四十四 臺北縣淡水鎮竹圍地區紅樹林分布圖

由 1978 年的航空照片上看淡水河紅樹林的分布範圍與沙洲的分布大致相同，此時可謂淡水河紅樹林的全盛時期。然而兩年後的 1980 年的 7—9 月，由於受到不明原因的破壞，紅樹林面積減小，同時被砍闢出非常明顯的空地與線條，外觀上呈現破碎的特徵。這次的破壞，經過紅樹林慢慢的復原，本研究由航照上來看，發現大致上要經過 15—16 年間才能慢慢復原到原來的面貌。然而如果仔細看，仍然可以看出當年被破壞的痕跡。根據台大動物系李培芬教授（1994）的研究，被破壞的面積大約有 7.5 公頃，後來大致上每年以增加 0.66 公頃的面積增加速率恢復其舊觀。由此亦可以看出，如果不經過人為的破壞，淡水河口沙洲上的紅樹林，可以自然演替，同時應可以穩定的生長（圖四十四）。

資料來源：李培芬等，1994，竹圍紅樹林之景觀變遷，遙感探測，v.20，83-87。
綠色區域為紅樹林，紅色區域為建地，藍色區域為一般植物，米色區域為泥灘地或水域。
