臺灣省農林廳林務局保育研究系列86-02號

# 觀音海岸自然保護區 地質地形調查研究

張石角

主辦機關：臺灣省政府農林廳林務局羅東林管處  
執行機關：中華民國工程環境學會

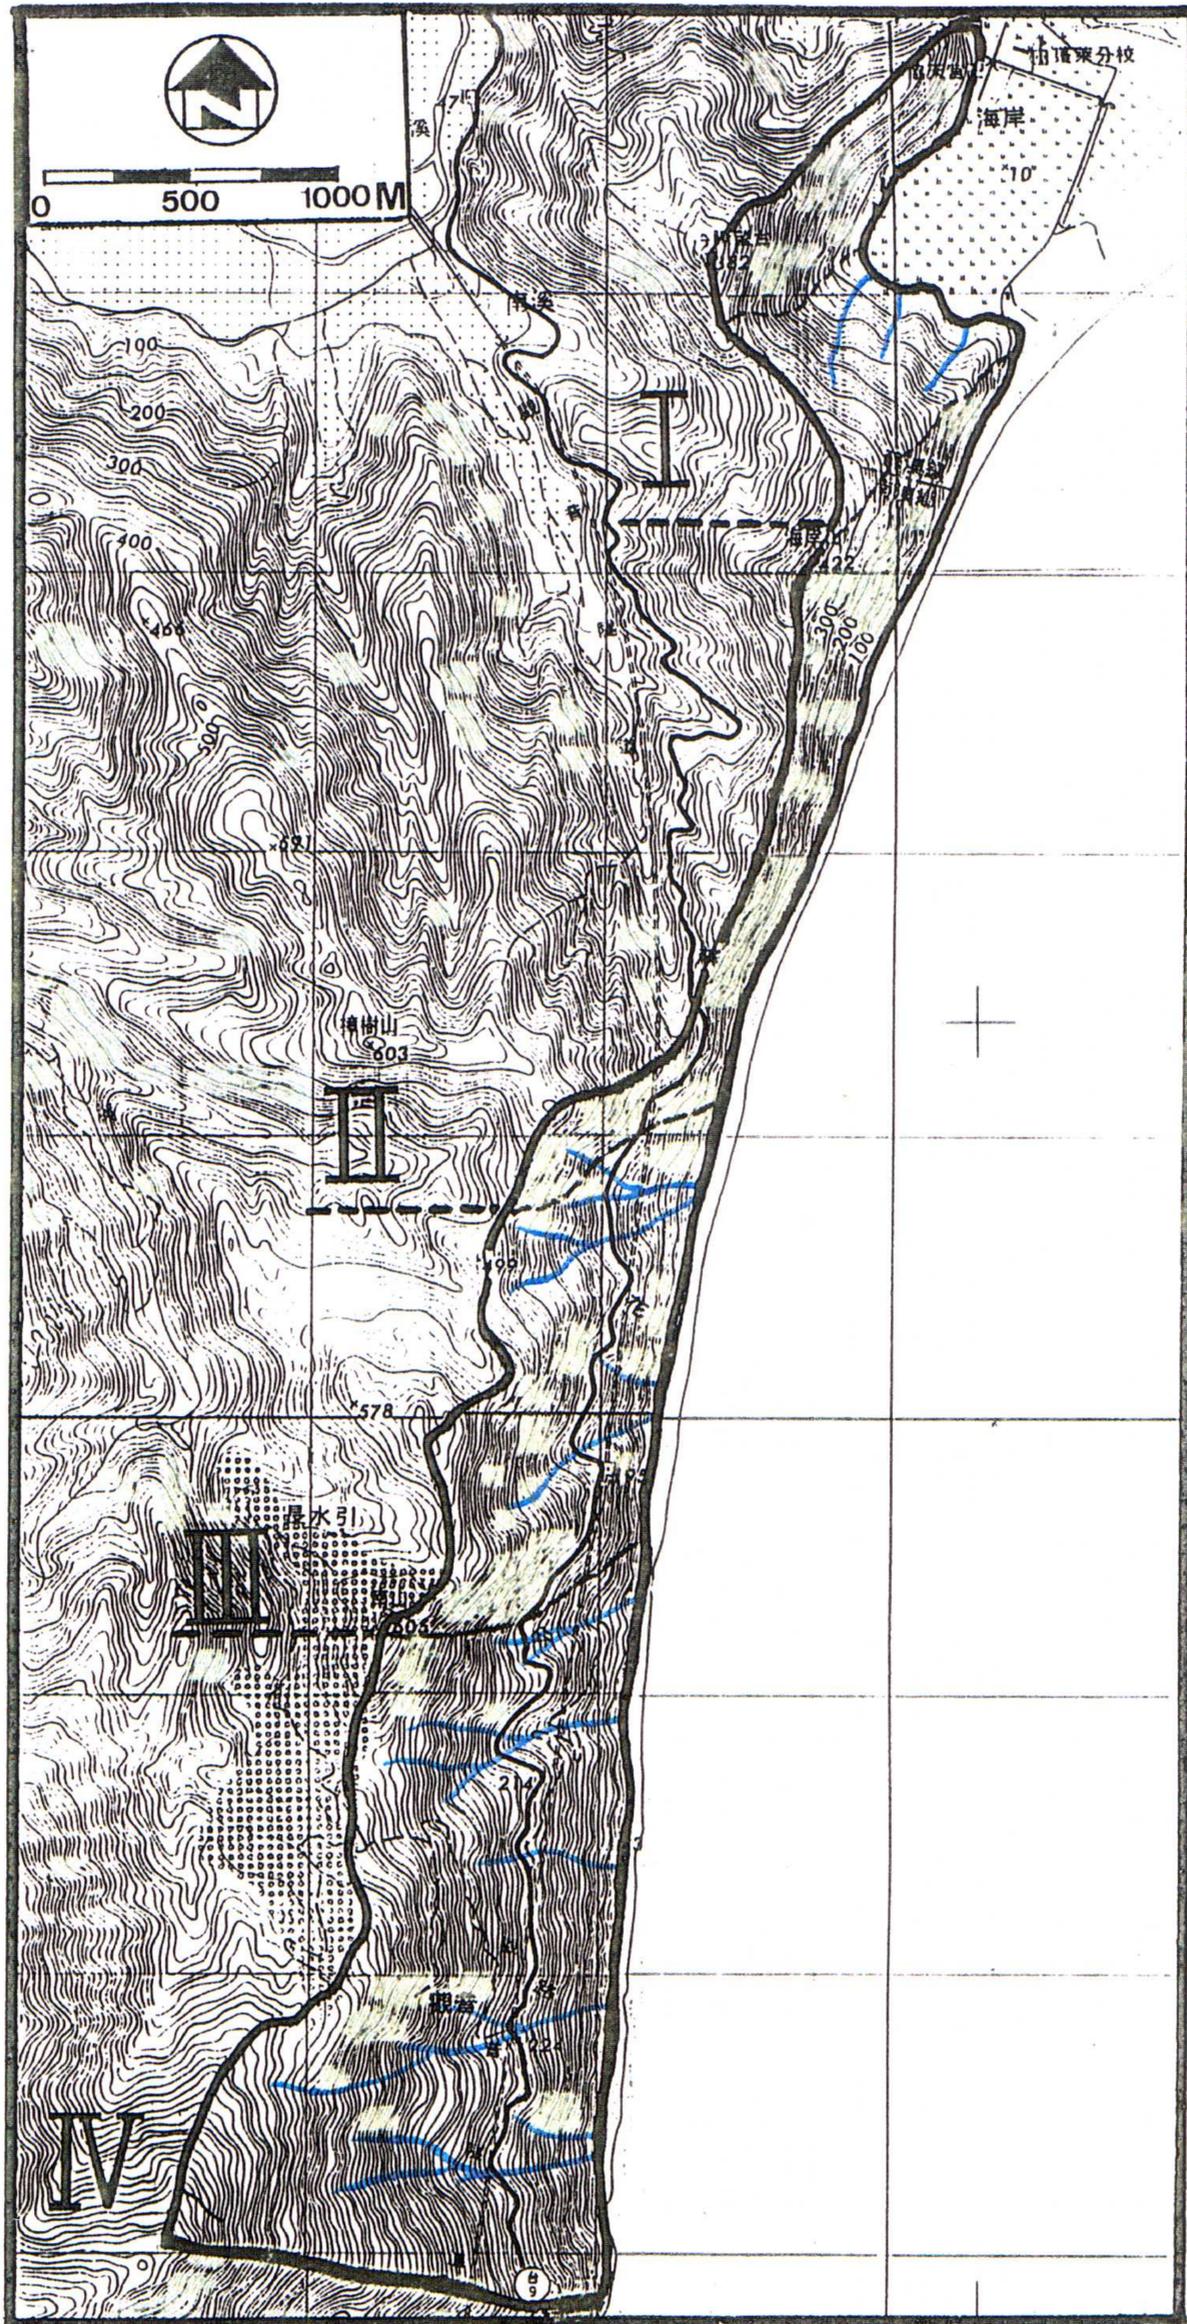
圖 2-2 研究區水系分布圖

全區為御恩山海岸支嶺之東向坡，其地形面狹而陡，坡面有坑溝，集中於南山以南，有較大集水面積之南段，溝淺而流急，多小瀑布，平行注入太平洋，但皆小而無名；北段萼溫斷崖為連續峭壁，集水面積甚小，故有蝕溝而無溪溝（圖2-2）。

本研究區內II區最為平整，而III、IV兩區則逐漸呈稜谷交錯之地貌（參看圖2-2），即為坡長逐漸加長，增加其集水面積和地表逕流量之結果。

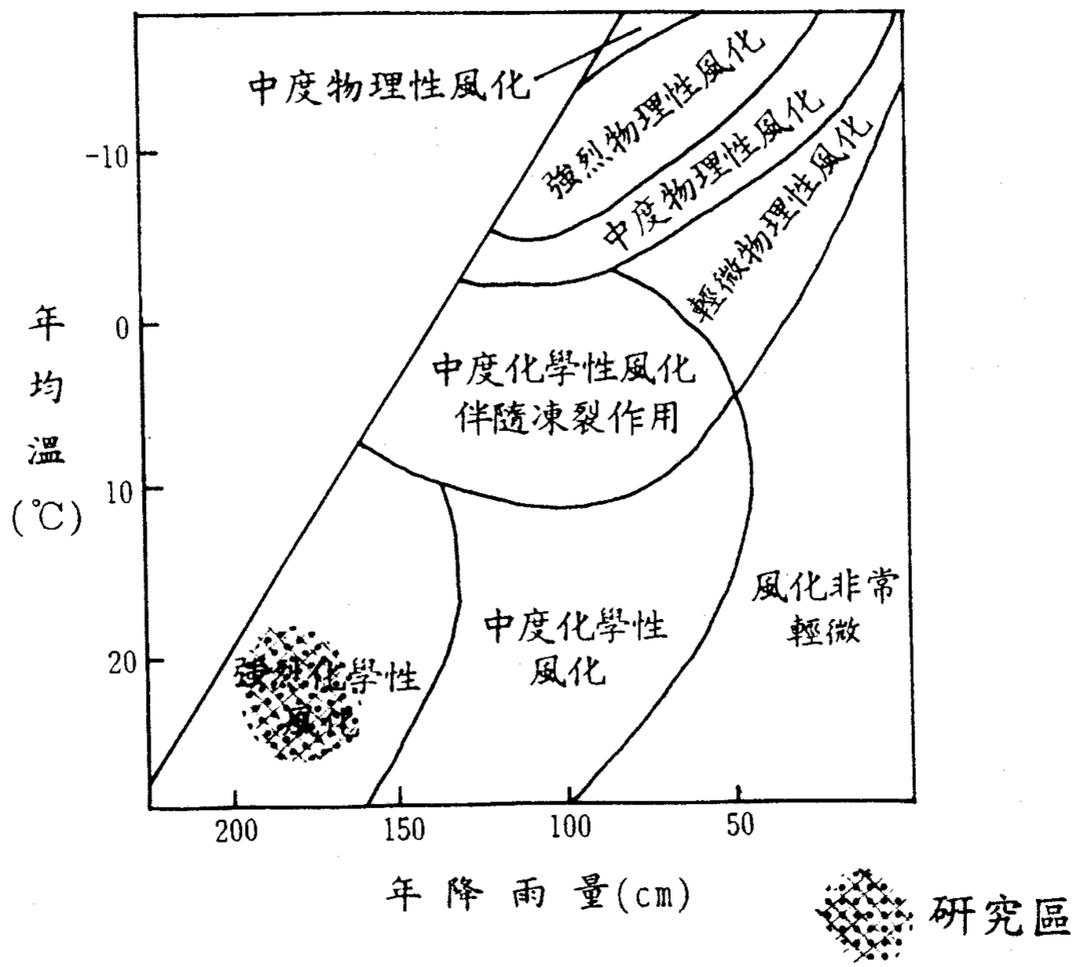
圖 2-3 風化作用的氣候控制圖  
(L. C. Peltier, 1950)

本區位於亞熱帶，年平均溫度約 $22.2^{\circ}\text{C}$ ，七月最高達 $28.4^{\circ}\text{C}$ ，平均最高 $31.0^{\circ}\text{C}$ ；元月最低 $16.1^{\circ}\text{C}$ ，平均最低 $13.8^{\circ}\text{C}$ （表2—2）。每年六、七、八、九等四個月為高峰期。高溫且濕潤地區，有助於化學風化作用。本區年平均溫度 $22.5^{\circ}\text{C}$ ，雨量2,400公釐，乃強烈化學風化區（圖2—3），有弱化表層岩石之效果。本區黑色片、綠色片岩皆屬容易風化、崩塌之變質岩，其裸露區和崩積層分布區之土壤深厚，乃化學風化之結果。

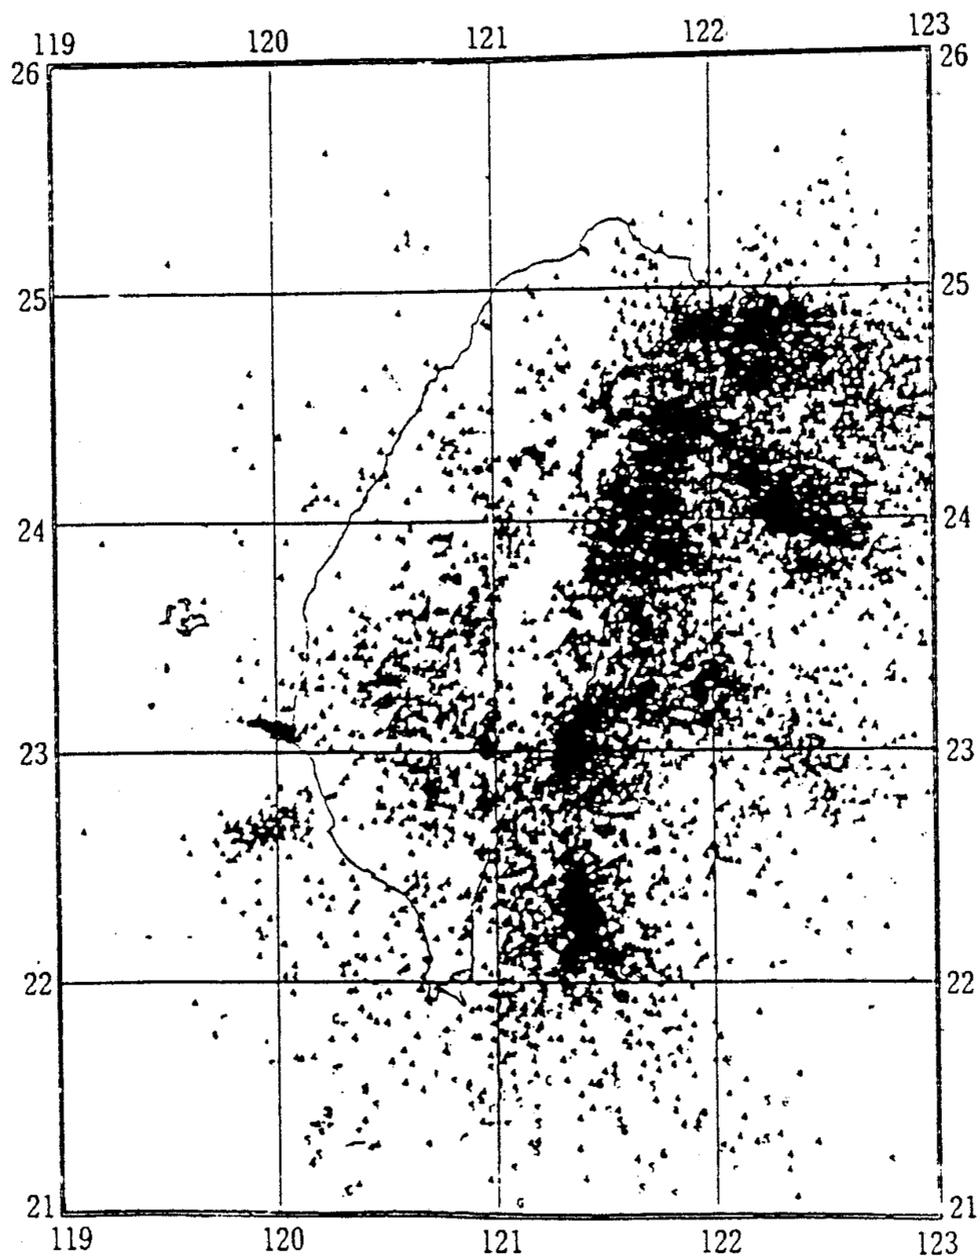
圖 2-4 臺灣地區震央分布圖

本區位於東台地震震央密集區（圖2—4），屬「強震地區」（建築技術規則，1996）。地震之搖動力量一方面破壞岩體之結構、減弱其穩定度，另一方面則是引起崩塌，尤其是落石（Rock fall）之重要誘因。本區地震頻仍，峭壁又幾佔全區之半，時有落石，威脅公共安全，形成資源利用上之限制條件。

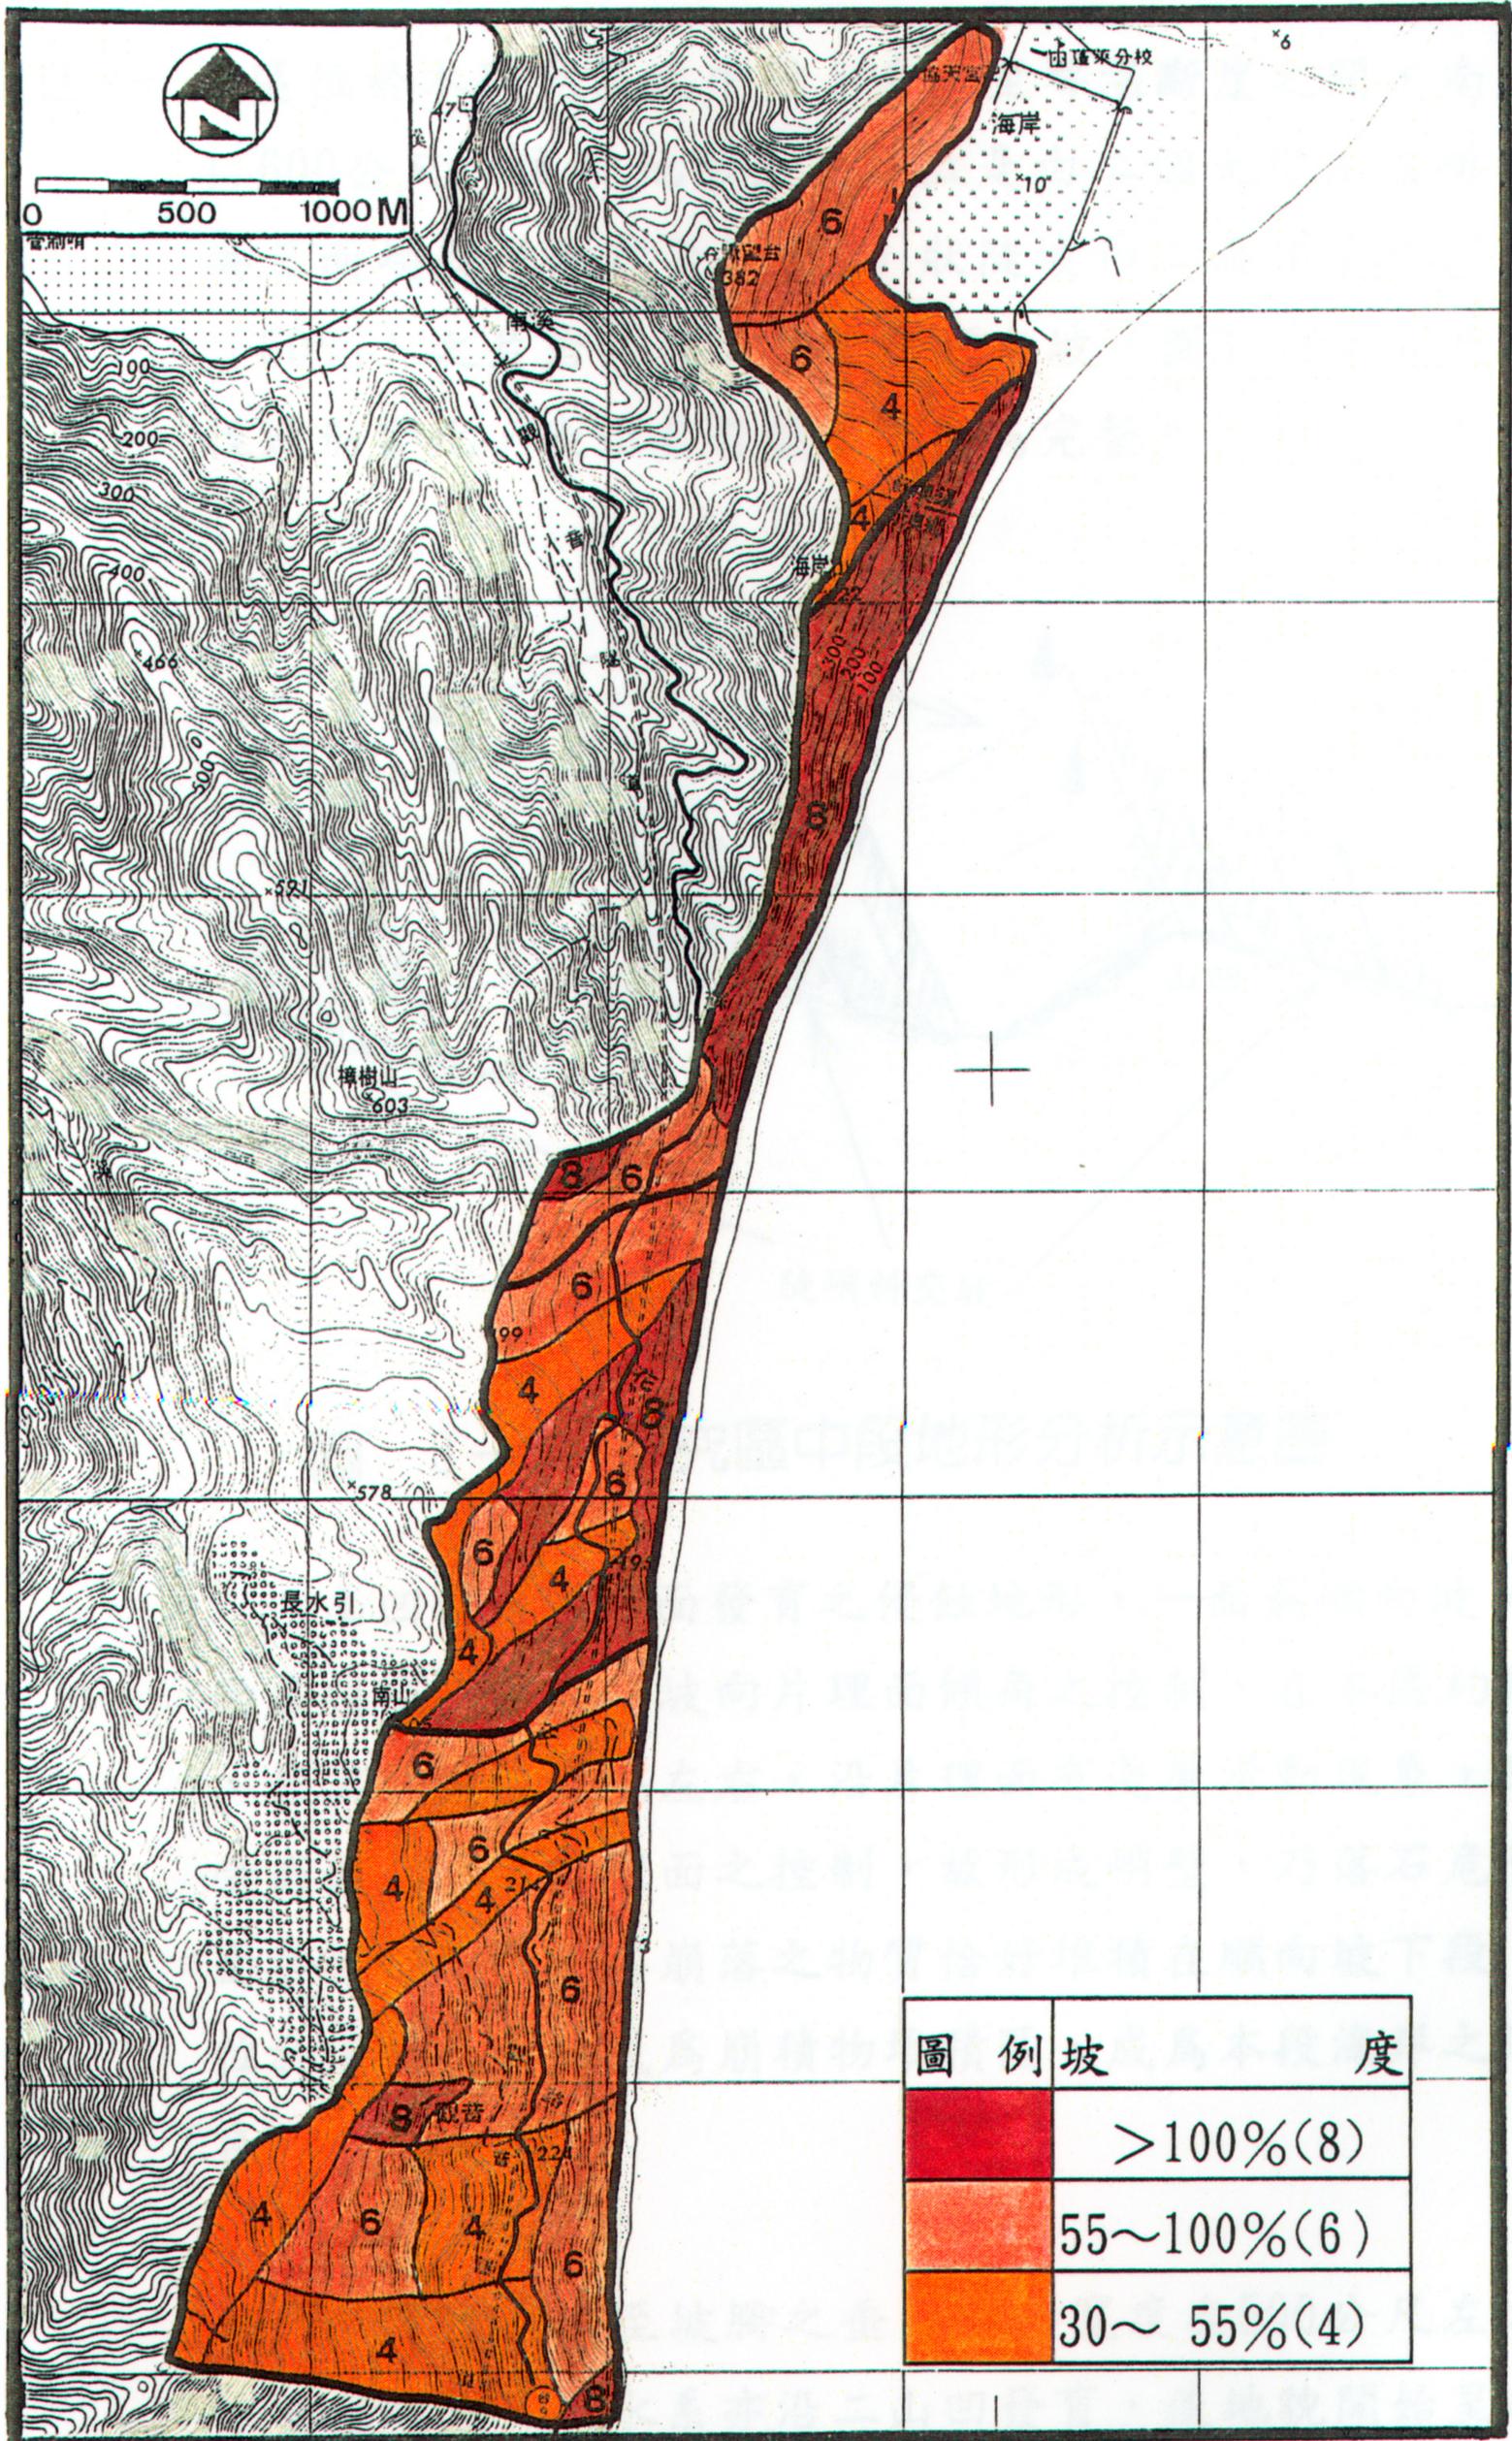
圖 3-1 地形分區及坡度分布圖

本研究區之地形，依其特徵，可分為四區（圖3-1）。

I 區——本區最北段屬南澳溪之三角洲集水區。由海岸山之北向坡與瞭望台山之東向坡所組成；其中瞭望台下之東向坡稍陡，為片岩之斜交坡，接近六級坡之上限；北向坡為黑色片岩之片理面順向坡，坡度稍緩，屬四級坡。本區之邊坡之穩定度尚佳，植被良好。

II 區——本區位於本研究區東向臨海斜坡之北段，為長約3,000公尺之狹長峭壁區，亦稱「萼溫斷崖」。全區地形陡峭，屬七級坡（ $>100\%$ ），落石型；山腹間有地下湧水而成小型瀑布；坡腳局部有崩積層之堆積，沙灘上並有崩落之巨型岩塊。由之可知本斷崖之落石作用頗為盛行，坡腳岩壁有海水侵蝕而成的高十多公尺之淺盆狀凹壁。

III區——本區位於本研究區之中段，南山至萼溫斷崖之間，南北長約1,600公尺。本段地形上之特徵是由二個大型山凹所構成，共三面峭壁（坡度 $>100\%$ ）狀陡坡和二面順著約 $30^\circ$ 傾角（ $60\%$ ）之片岩片理面發育之順向坡（圖3-2）。此種規則性地形變化，表示其岩盤構造尚為完整。

IV區——本區位於本研究區之南段，南北長約2,600公尺，寬度約1,000公尺，為本研究區中面積最大者。全區有四個明顯之山溝，蝕溝亦頗發展，乃III區地形特徵之強化。全區地勢複雜，除近嶺頂處有南北狹長之四級坡（30%~40%），山腹亦有大面積之四級坡，上覆厚度不一之崩積層。

以II區之海岸山為例，其東向坡坡腳距海岸山約370公尺，為七級坡（ $>100\%$ ），而其西向坡者則為620公尺，為六級坡（ $70\%$ ）。本研究區之海岸部分，II區最陡（萼溫斷崖）、III區次之，而IV區最緩，乃因各分區之分水嶺逐漸向西退縮（參看圖3-1）有以致之。

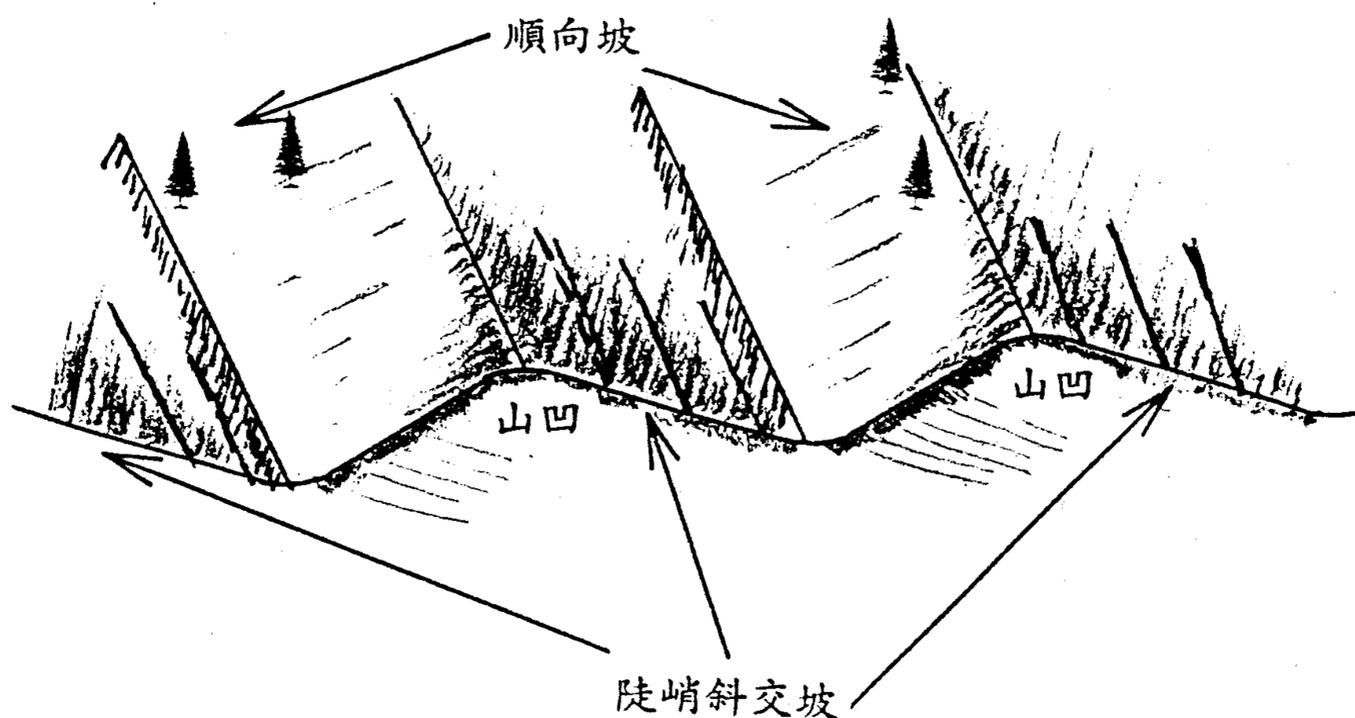
圖 3-2 研究區中段地形分析示意圖

山凹係沿片理面發育之侵蝕地形，一面為順向坡，另一面為斜交坡。順向坡向片理面傾角之控制，在本區約為 $30^\circ$ ，故其坡度在 $60\%$ 左右，沿片理面有淺層滑動現象，斜交坡受岩體內垂直節理面之控制，故形成峭壁，乃落石危險區。由於地形關係，其崩落之物質恰好堆積在順向坡下段，故其位於海邊之谷口成為崩積物堆積區，成為本段海岸之地形特色。

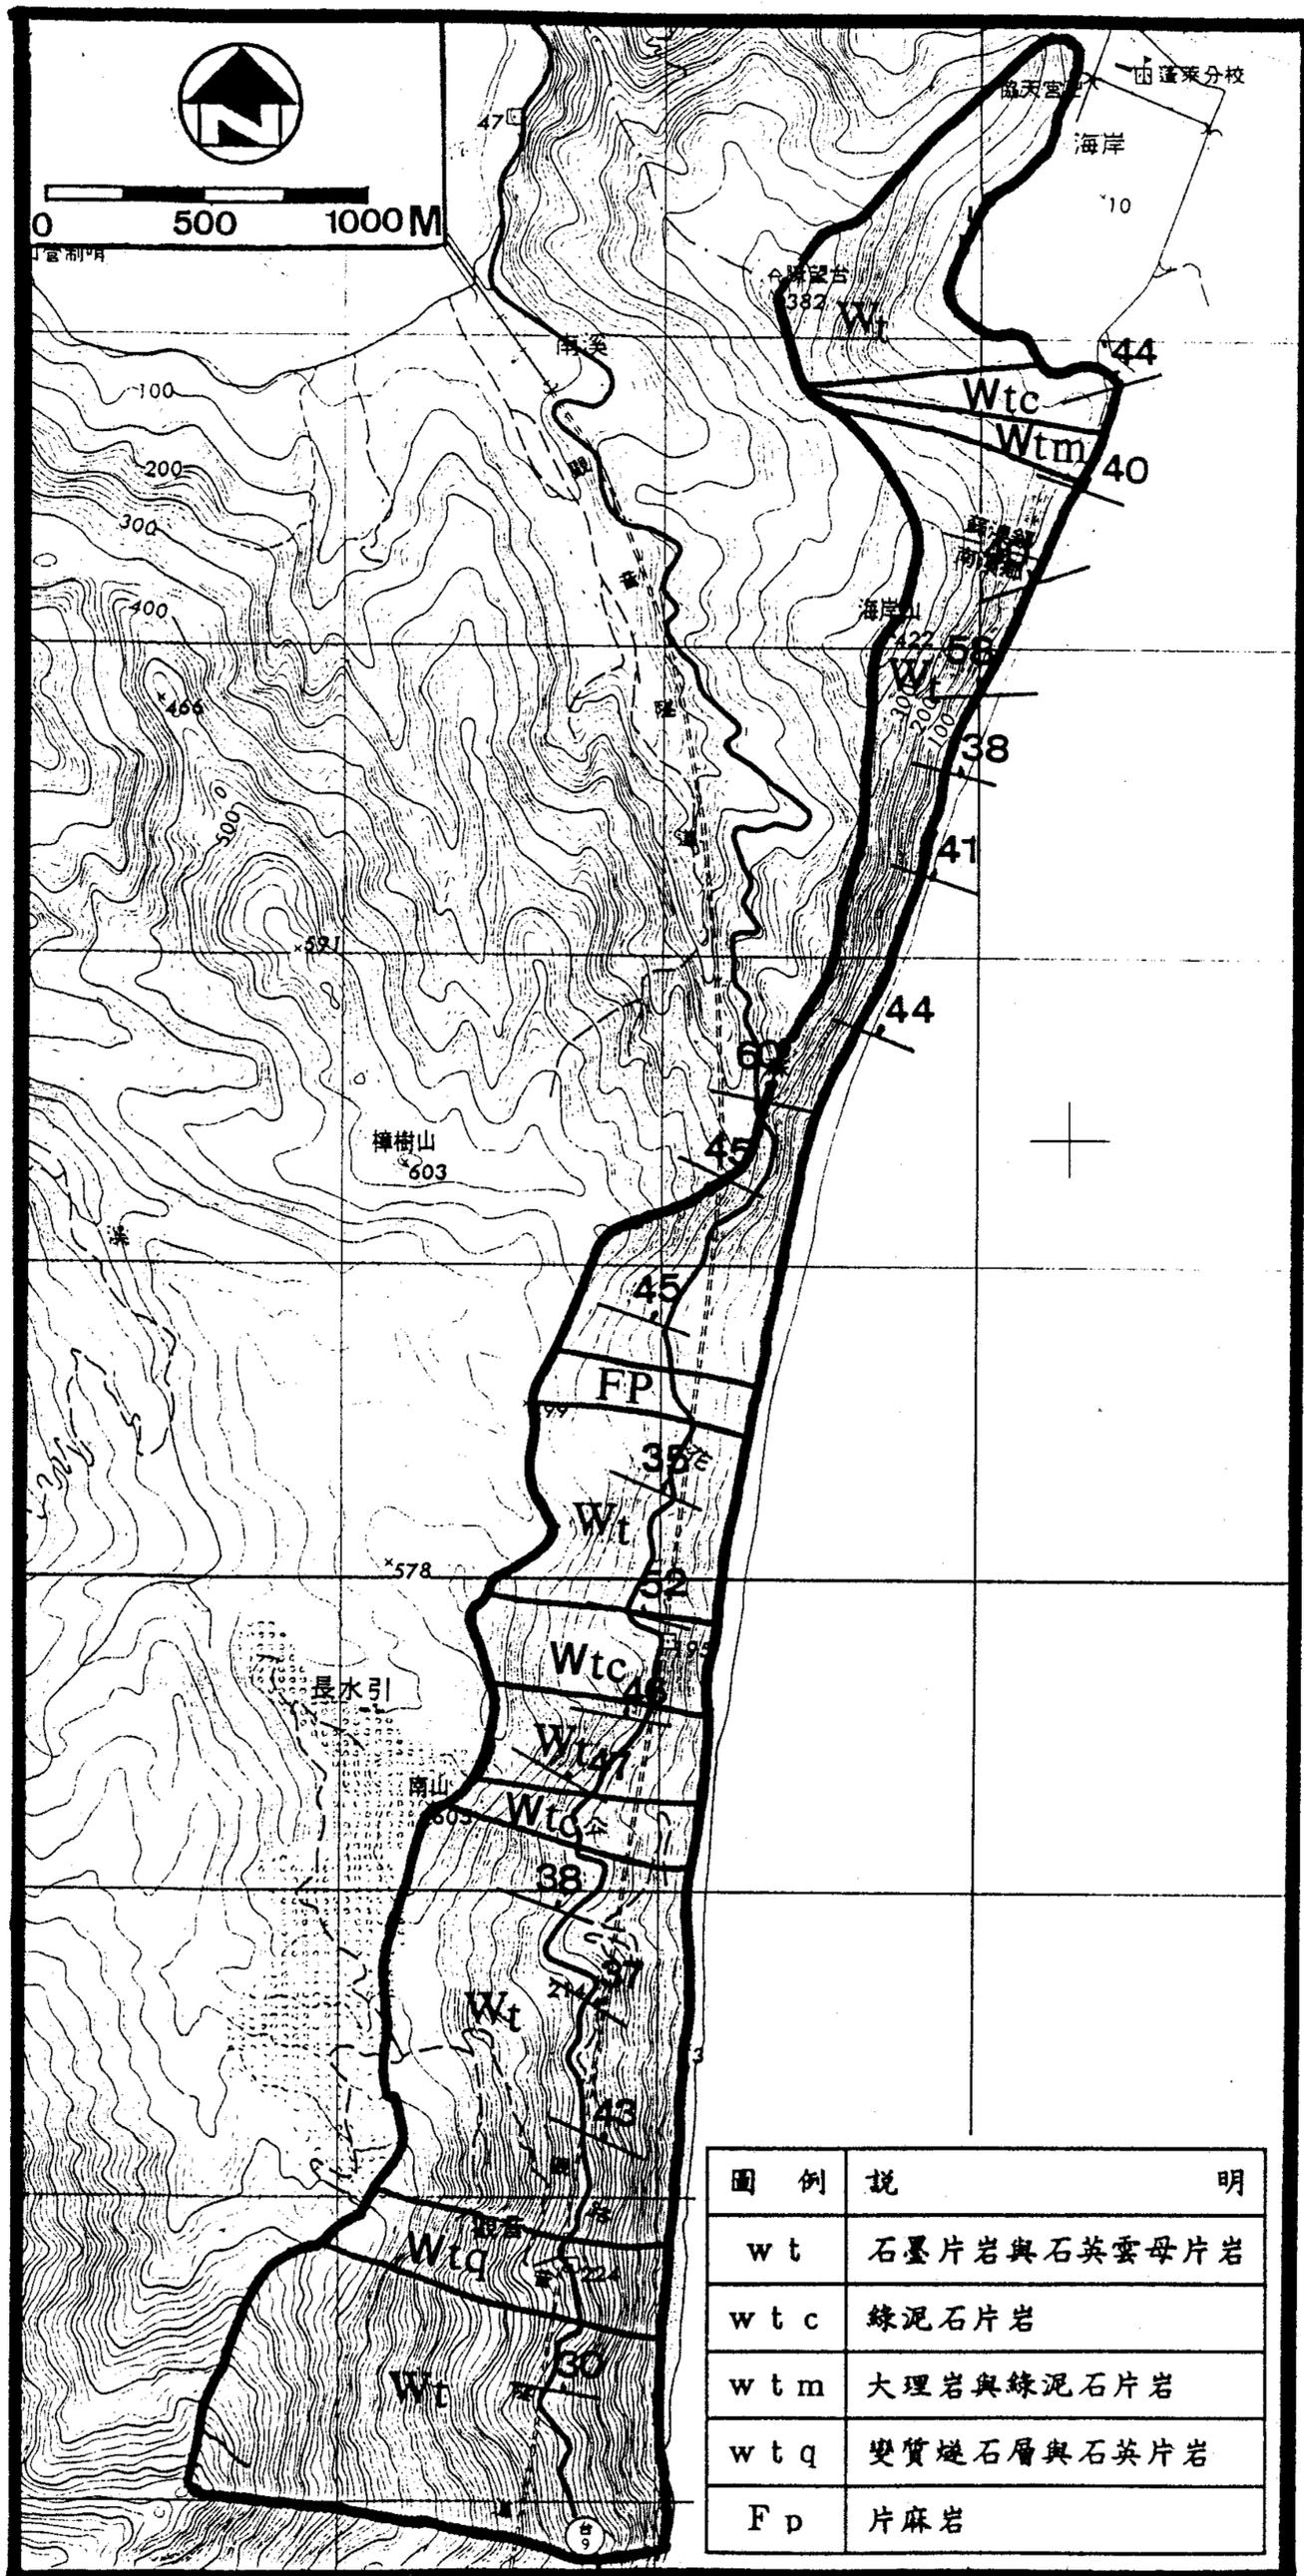
圖 3-3 研究區地質圖

1. 岩層：本研究區之構成岩層屬古生代晚期至中生代之大南澳片岩。岩層以黑色片岩為主體，夾綠色片岩、砂質片岩和變質石灰岩（大理岩）之薄層（圖3-3），其空間分布不甚規則。

綠色片岩以凸鏡體狀出露於本區，厚度皆不逾十公尺；變質石灰岩薄層則見於觀音附近；觀音北迴鐵路施工道路上有變質石灰岩之露頭，觀音海崖岩壁上並見有類鐘乳石之倒懸錐狀沈澱物，而南澳海邊綠色和黑色片岩之崩積角礫間隙亦沈澱有方解石礦物，表示變質石灰岩在本區應有零星而廣泛之分佈。野外調查顯示中央山脈變質石灰岩主體之北界在谷風，即在本研究區南界之南約四公里處。

2. 構造：本區岩層之片理層態大致呈同斜構造；片理面之走向近東西向，向北傾斜，傾角在 $30^{\circ}$  ~  $40^{\circ}$  左右。

岩層構造在南山以北（I、II、III區）係比較整齊之同斜構造；其南（IV區）則因岩層遭受較大之擠壓作用，而呈顯比較複雜之層態。例如在觀音北迴施工道路上所見之變質石灰岩層即呈形狀頗為特殊之圓弧型褶皺，而觀音海崖亦見有小型及微型褶皺。

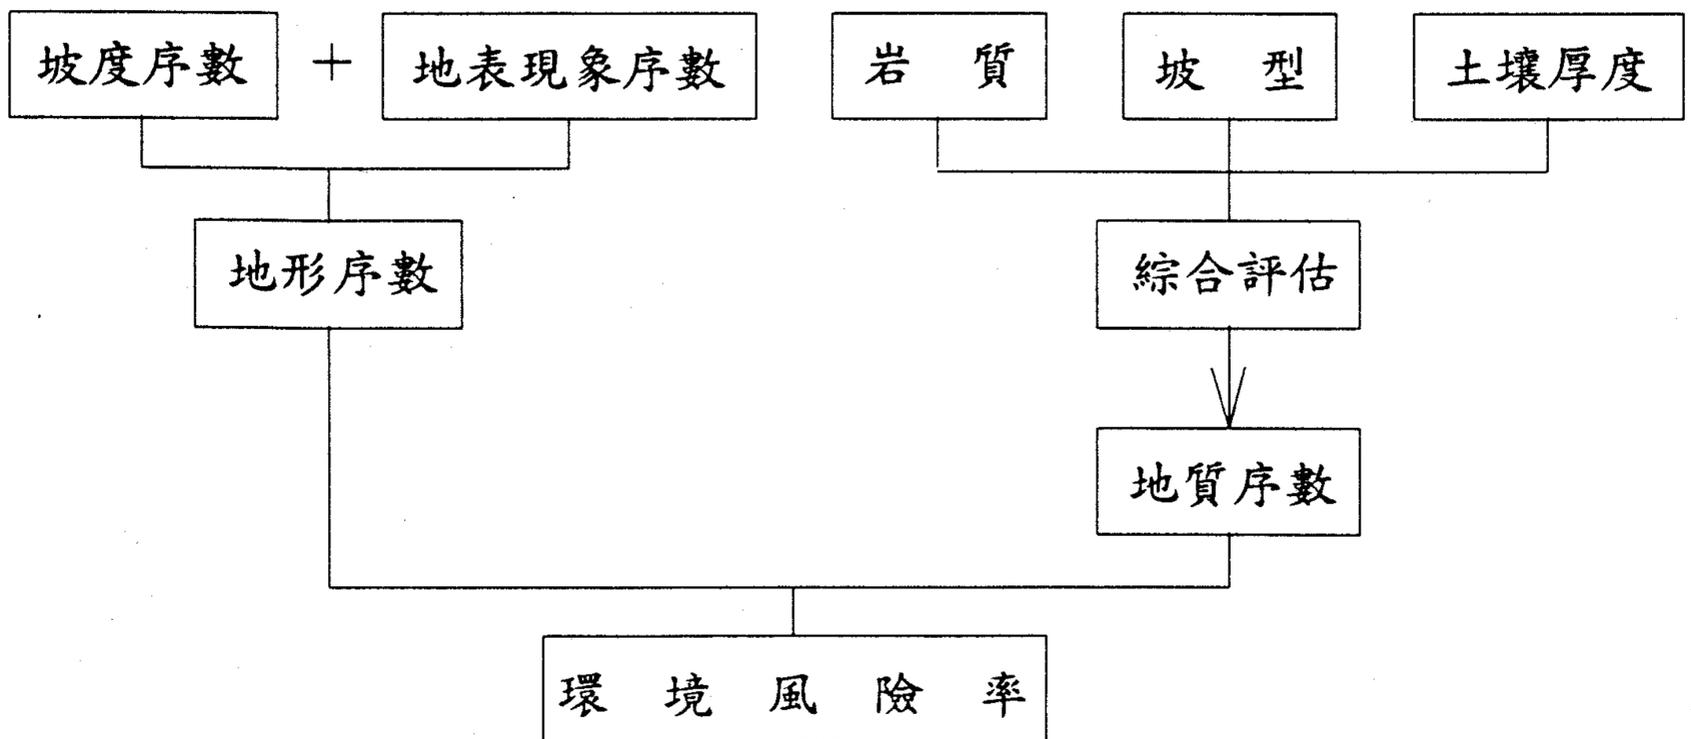
圖 4-1 資料處理流程圖

② 次依表4-1~4-6之準則及圖4-1之資料處理流程，計算每一土地單元之「環境風險率」，再依表4-7之準則轉換成「環境敏感度」而完成製圖作業。

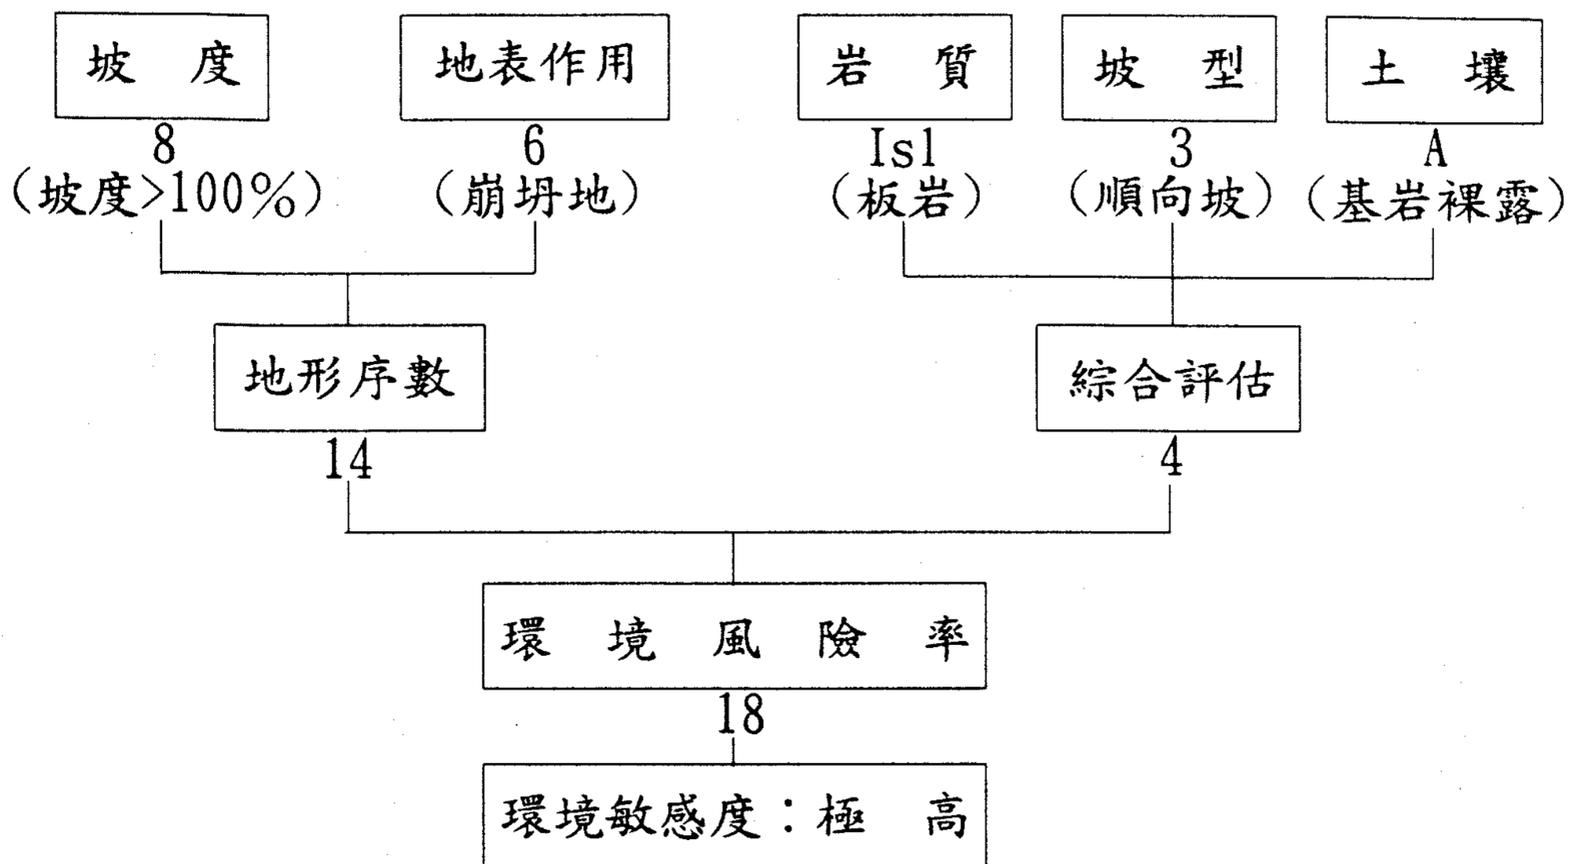
③茲舉一例說明上述資料處理過程。今有一土地單元，其五項參數根據調查結果如下：

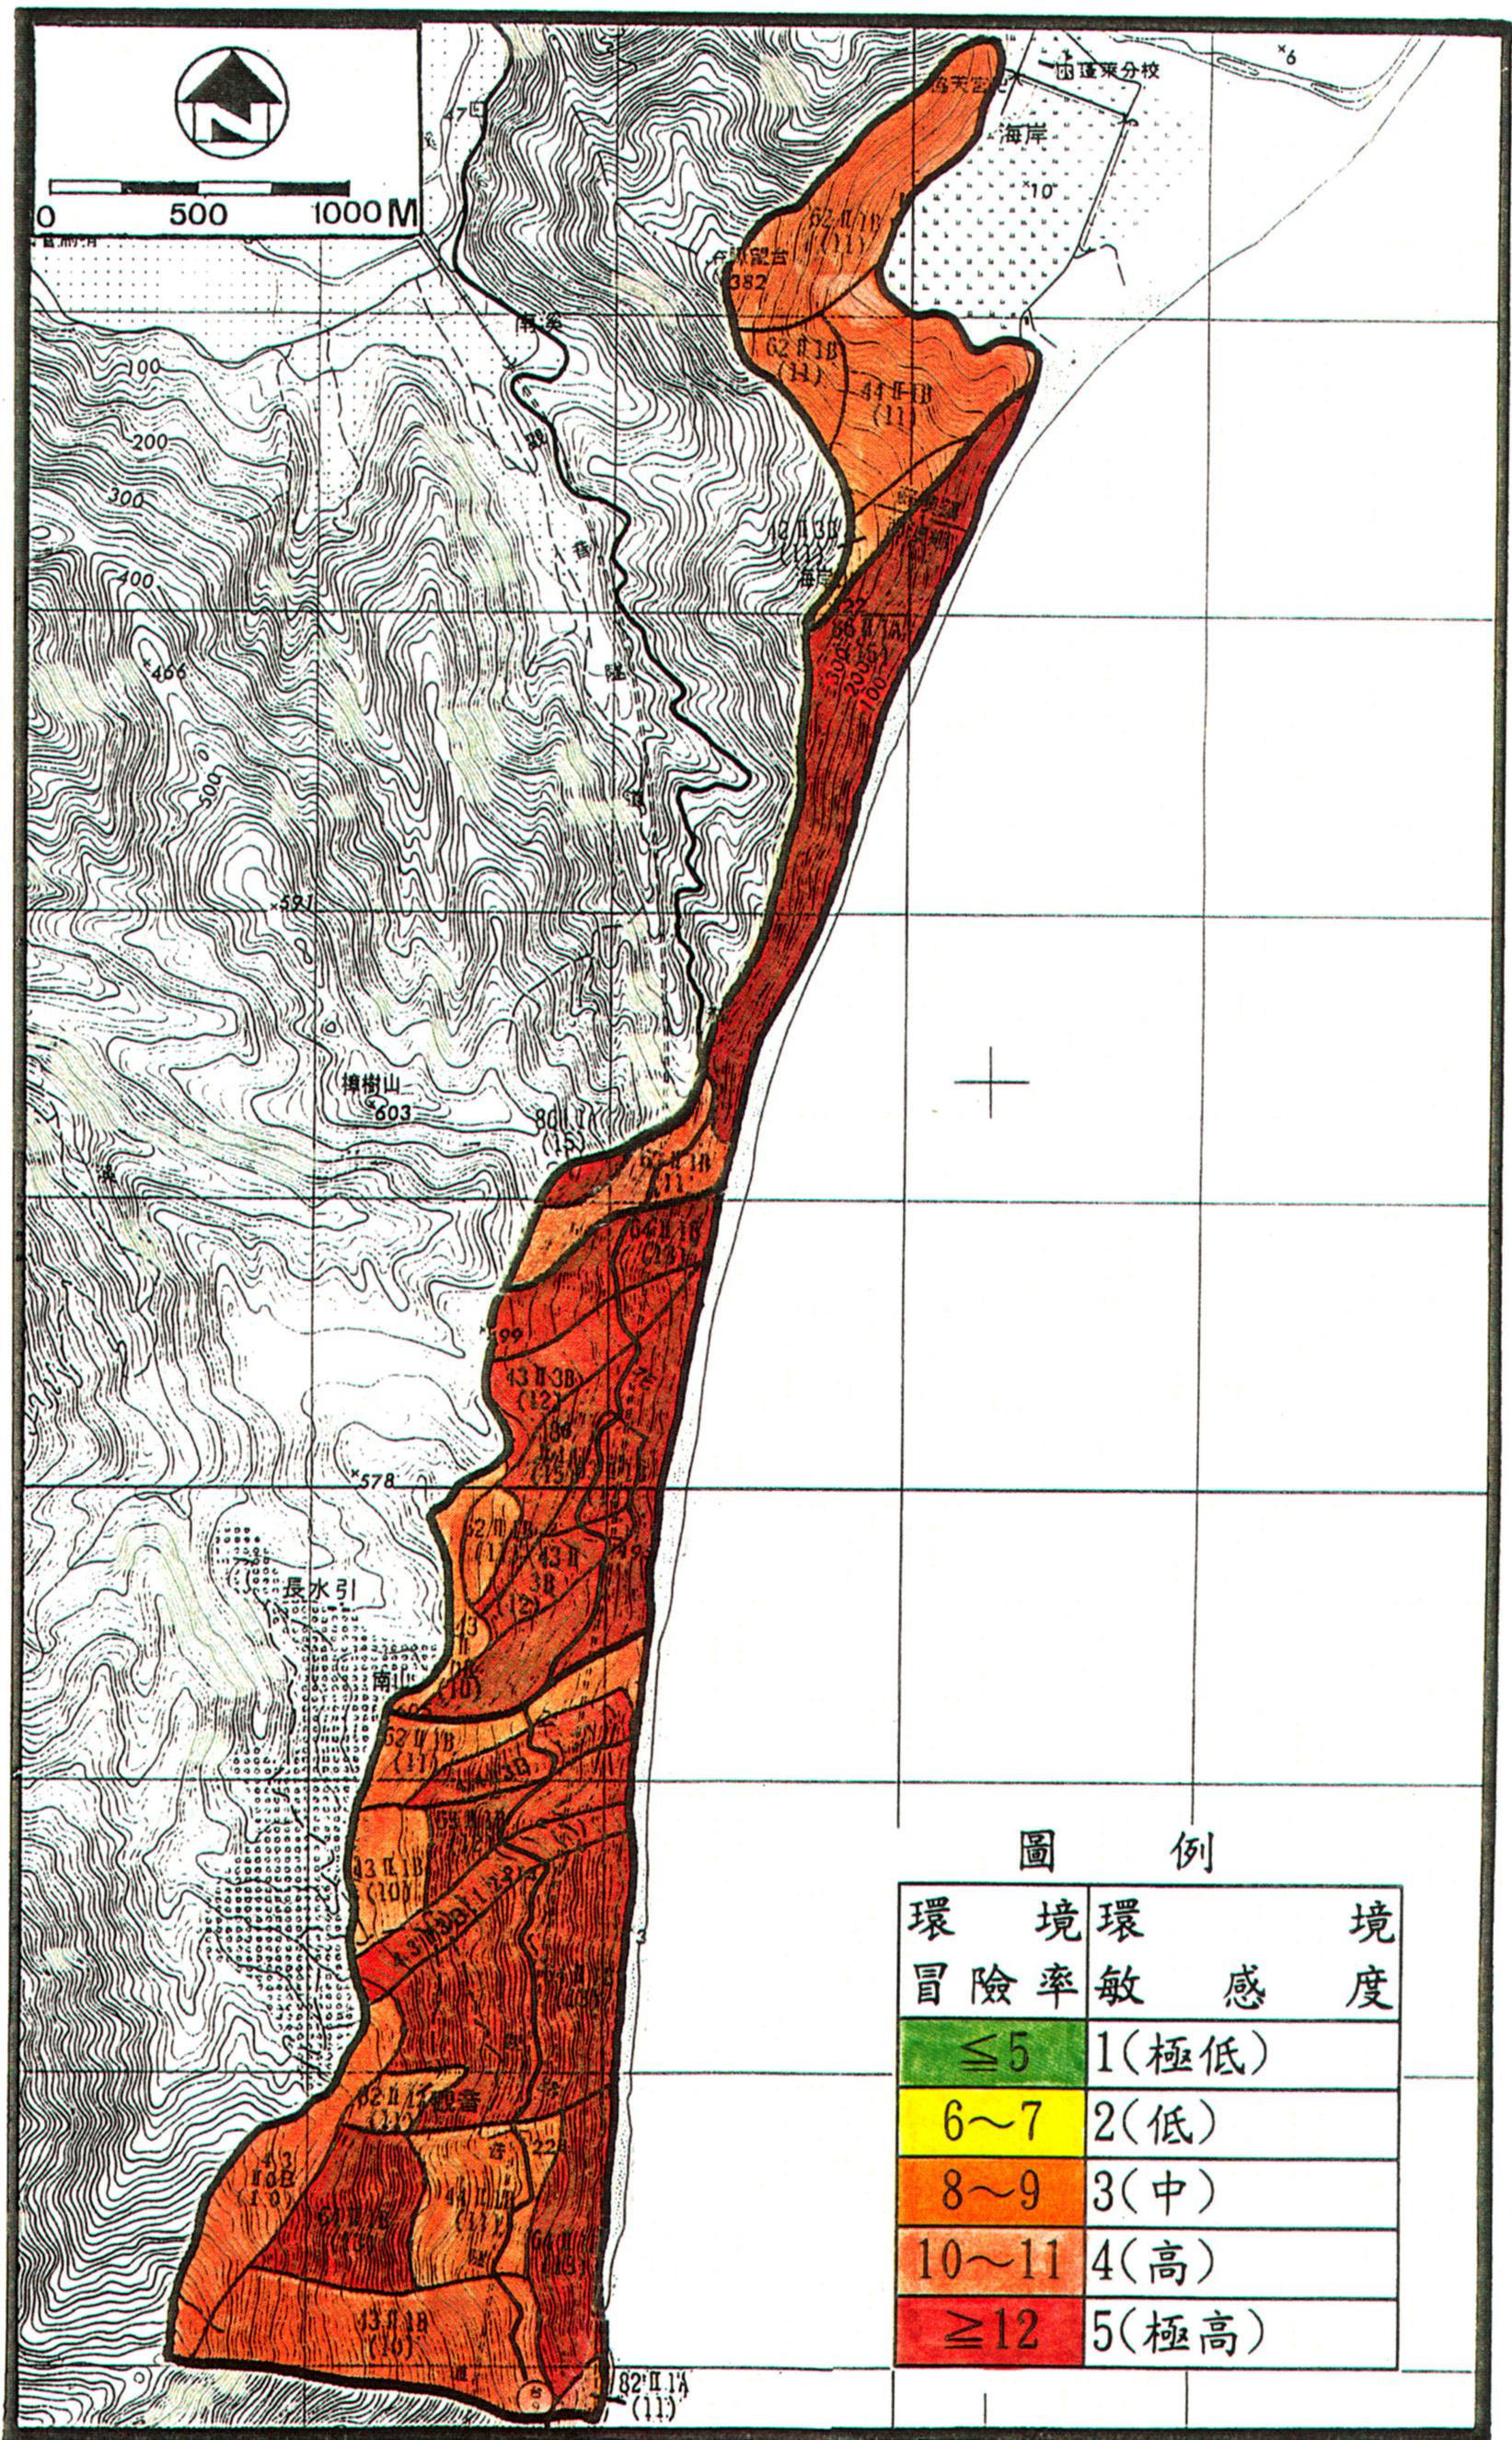
圖 4-2 環境敏感地區分布圖

依照前述環境地質分析方法，本研究分析全區環境敏感度之空間分布，如圖4-2所示；各地形分區之環境敏感度面積與百分比統計則如表4-9。

1. 本研究區之環境敏感度「極高」者佔全區面積之68.1%，其餘31.9%，屬「高」敏感度，故知全區劃為保護區，從環境地質觀點言，亦屬合理。
2. I區之大部分屬順向坡，但在片岩區，片理之連續性不大，故只有淺層之沿片理面發生之淺層平面型地滑，一如在III區蘇花公路上幾處大轉變處所見之裸露崩塌地。
