臺灣省農林廳林務局保育研究系列86-02號

# 觀音海岸自然保護區 地質地形調查研究

張石角

主辦機關：臺灣省政府農林廳林務局羅東林管處  
執行機關：中華民國工程環境學會

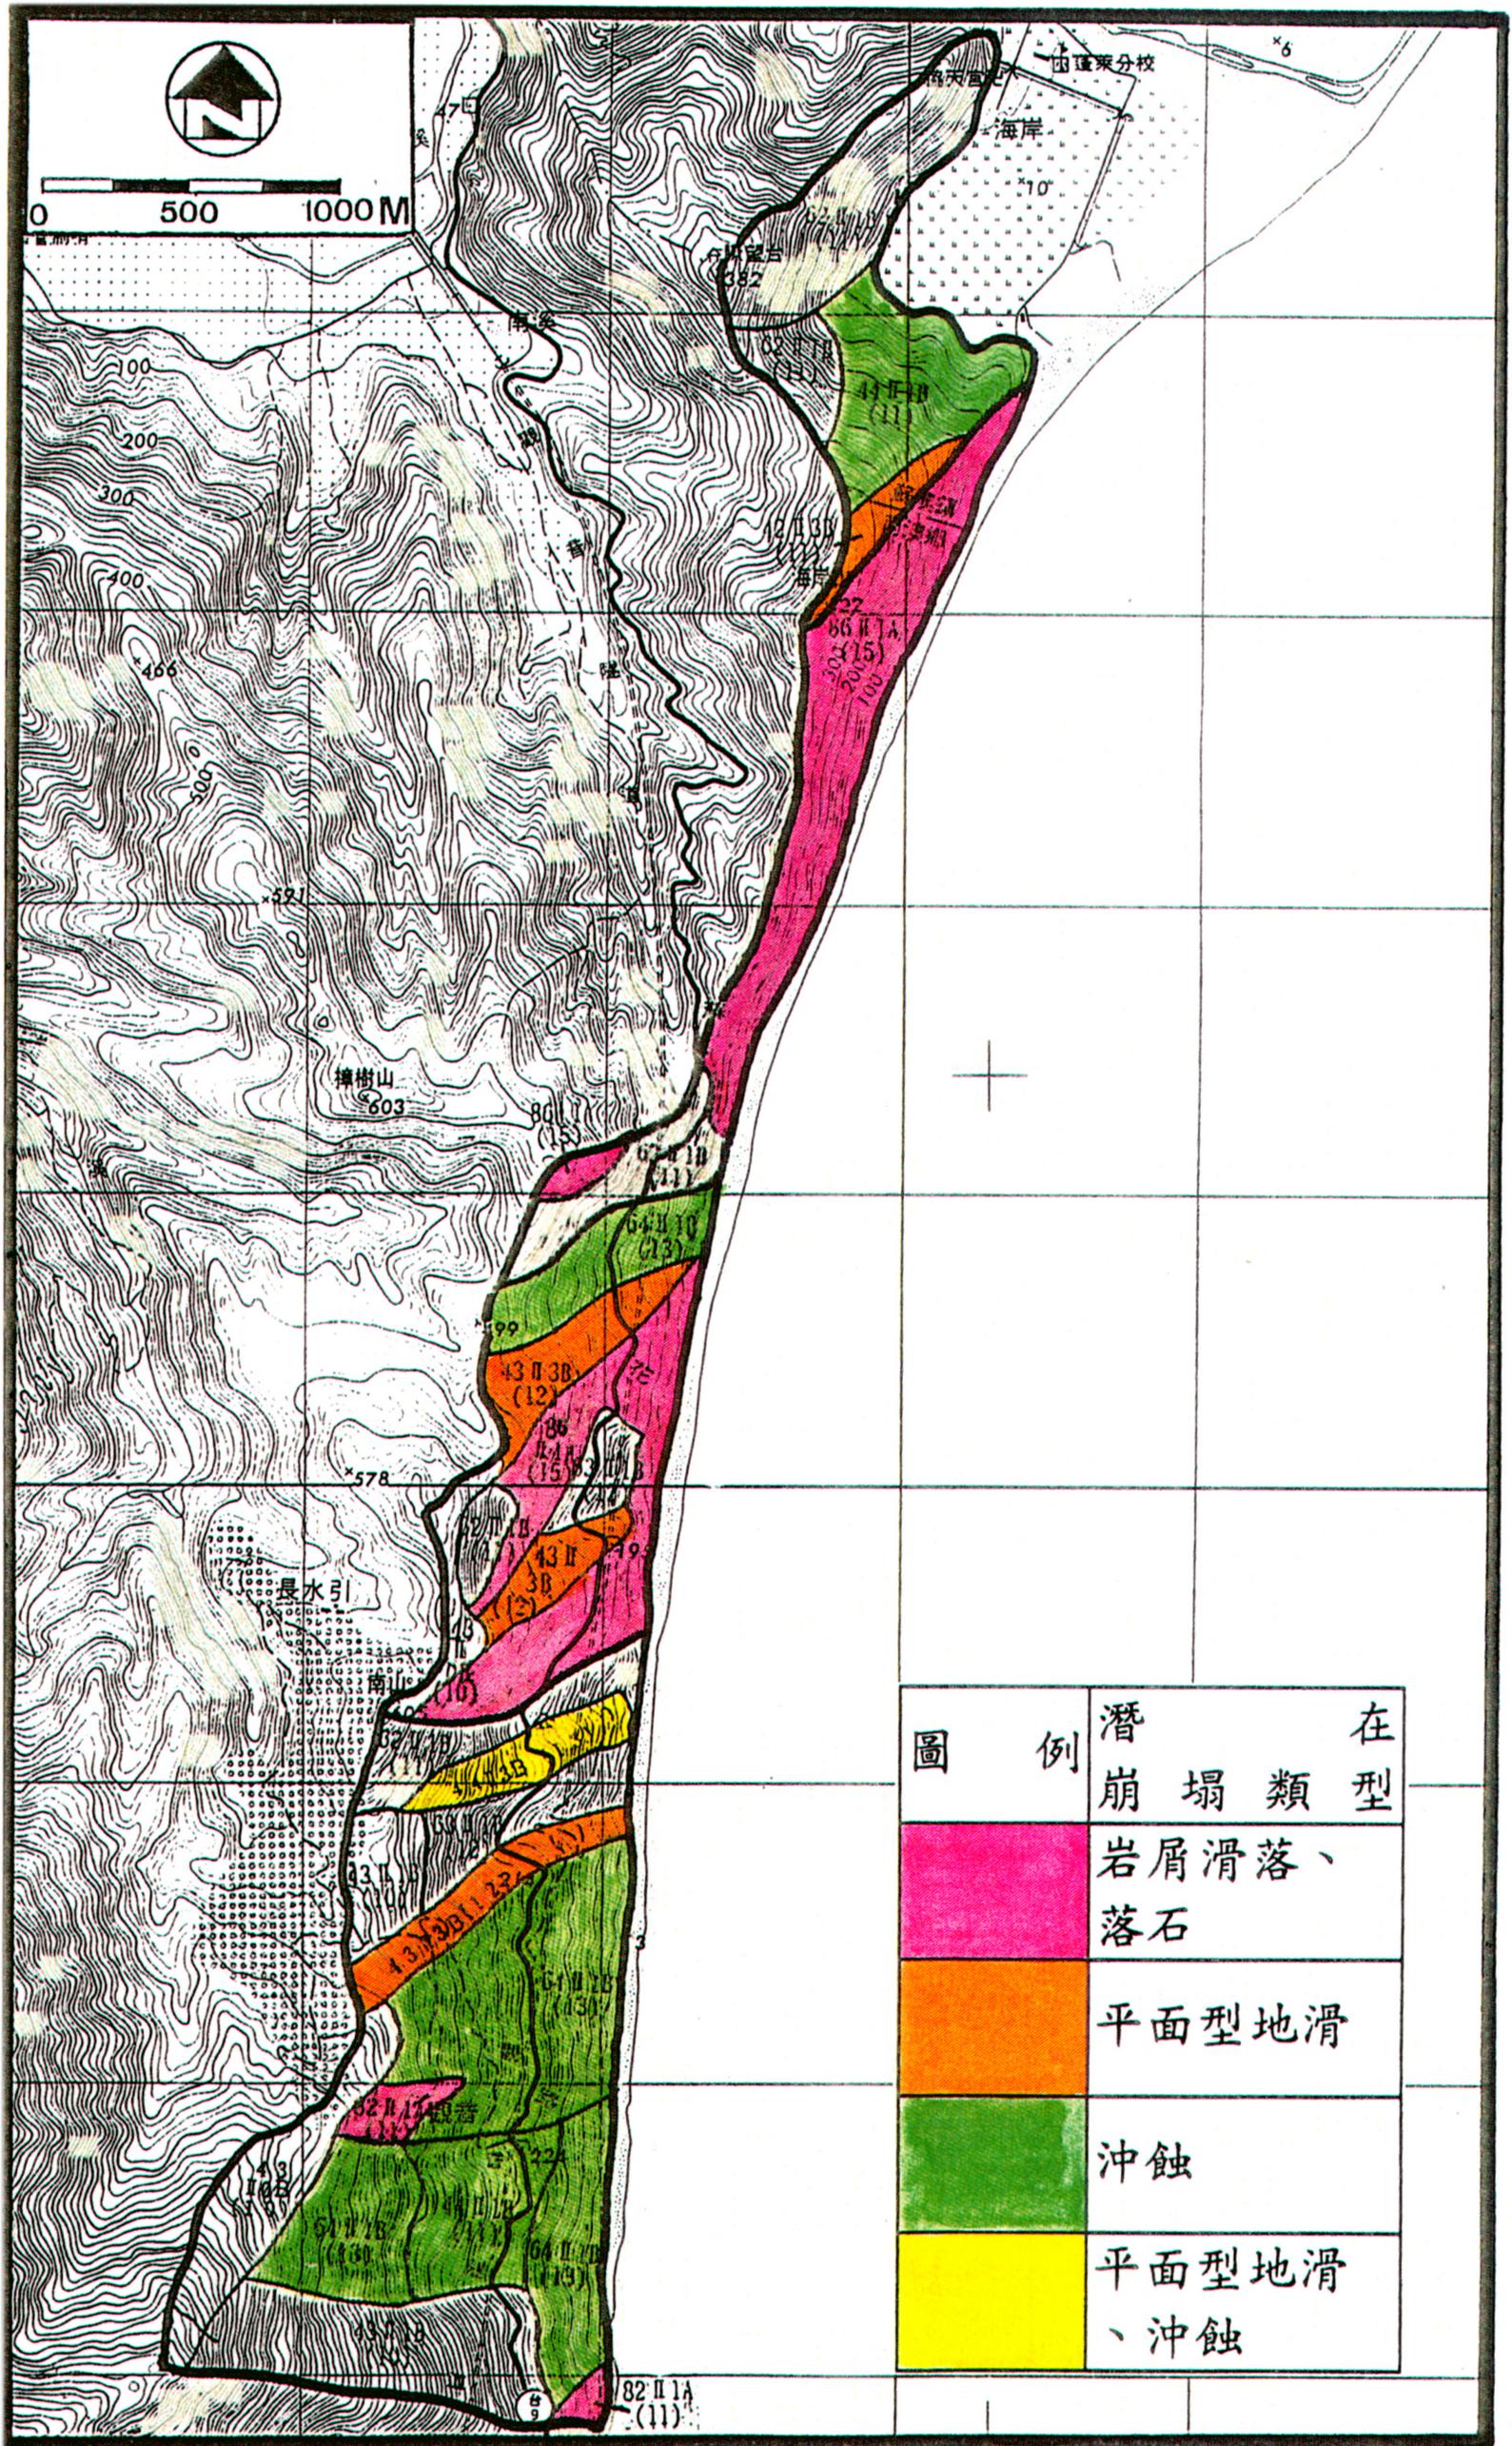
圖 4-3 研究區潛在崩塌類型分布圖

此外，山坡潛在地質危險 (Geologic hazards) 之類型亦可根據表4-10所列土地單元之地形序數與地質序數推衍而出，因而據以劃定本研究區各在潛在地質危險之空間分布圖，如圖4-3。

3. II區為連續斷崖區，全區之環境敏感度皆屬「極高」。具岩屑滑落與落石之潛在危險性。由於本區之組成岩石以黑色片岩為主，容易風化成較細顆粒之物質而沿山坡滑落，而非以大石塊墜落，故其危險性不如清水斷崖等大理岩分布區之大，然因難免挾雜石塊，故其嚴重性仍不容忽視。

4. III區順向坡與陡坡區相間出現。陡坡區具落石等潛在危險已如前述，而順向坡之滑動速率較慢，且因其滑動會阻礙公路交通，故公路單位多已設有護坡工程，以降低其危險性。
5. IV區坡度較緩，故本研究區「高」環境敏感度者多分布於本區。本區地表沖蝕比較嚴重，崩積層之分布亦較廣，其潛在危險以土壤沖蝕為主，但對人類活動較無突發性之危險。是以蘇花公路觀音段雖有路基下陷問題，但其危險性自不如陡坡區之落石。

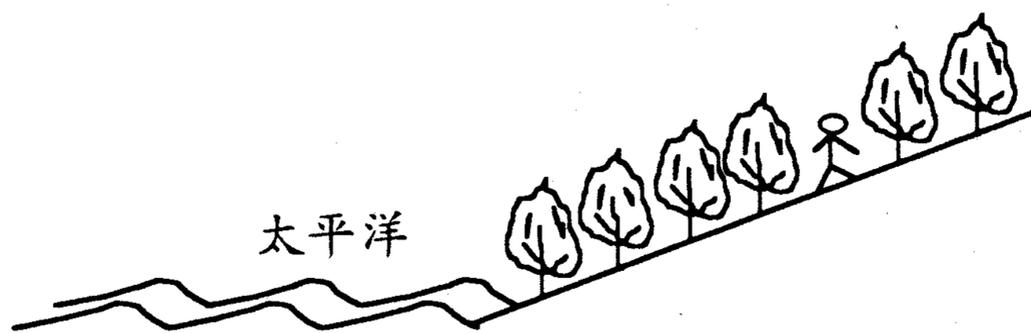
圖 5-1 坡度、植被與賞景據點示意圖

本研究區之山坡面向波濤壯闊之太平洋，但可供設置安全步道者，其坡度都在100%以下之地區。而在植被覆蓋良好之地區，如本研究區，其自任何地點向下展望，視線都會受到三層以上之樹木所阻。是以本區雖有太平洋之最佳景觀資源，卻無良好賞景據點(圖5-1)。

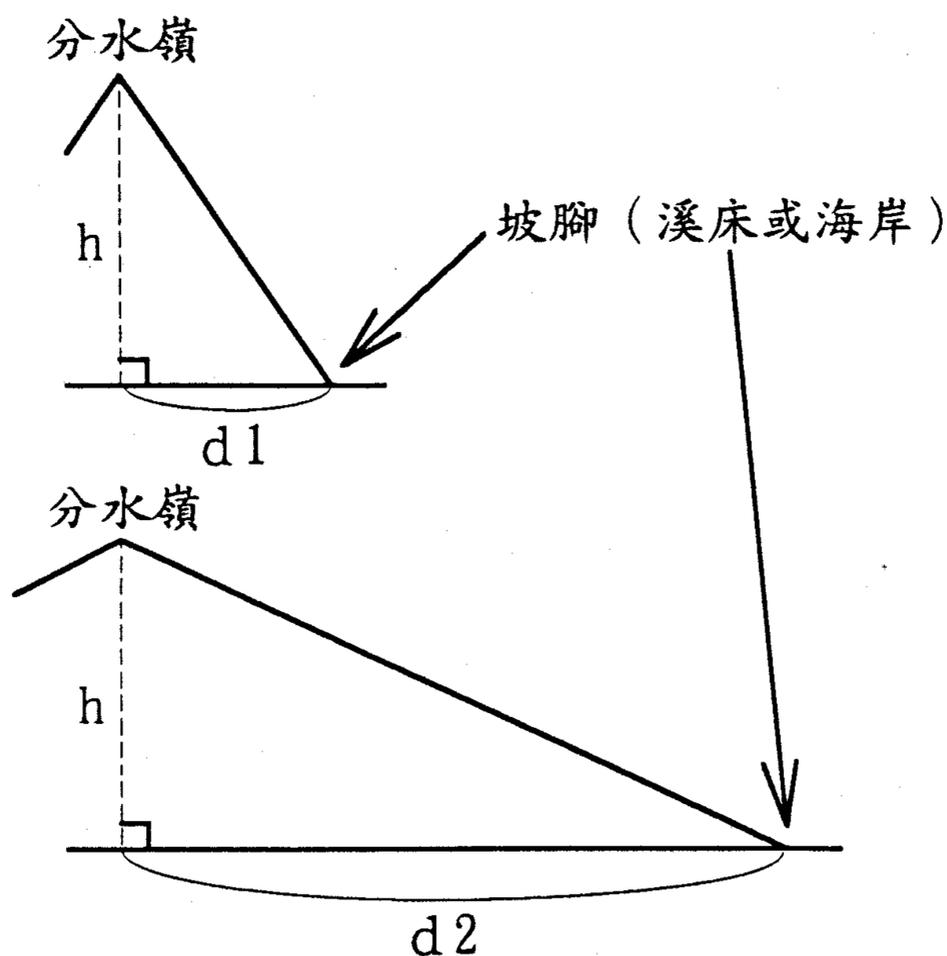
圖 5-2 嶺線與坡腳垂直距離與坡度示意圖

山坡之陡峭或和緩，除岩性等地質因子之外，主要由分水嶺距其坡腳之垂直距離大小所決定：其窄者陡，寬者則超緩，如圖5-2所示。此因坡長相對於嶺線之高度，越短者，坡度越大；其等於嶺線高度者，則成懸崖。

以II區之海岸山為例，其東向坡坡腳距海岸山約370公尺，為七級坡（ $>100\%$ ），而其西向坡者則為620公尺，為六級坡（ $70\%$ ）。本研究區之海岸部分，II區最陡（萼溫斷崖）、III區次之，而IV區最緩，乃因各分區之分水嶺逐漸向西退縮（參看圖3-1）有以致之。

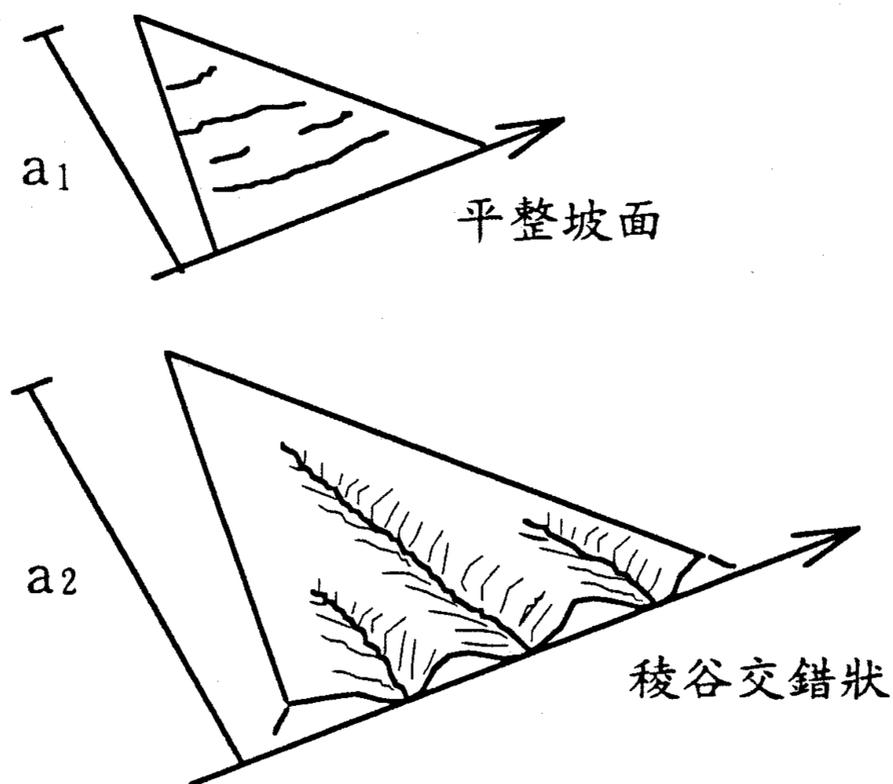
圖 5-3 坡長與蝕溝發達程度示意圖

坡長越大者，其集水面積越大，相較於坡長短者，其地表之沖蝕度較大，故坡面之蝕溝、溪谷等較為發達（圖5-3）。

本研究區內II區最為平整，而III、IV兩區則逐漸呈稜谷交錯之地貌（參看圖2-2），即為坡長逐漸加長，增加其集水面積和地表逕流量之結果。

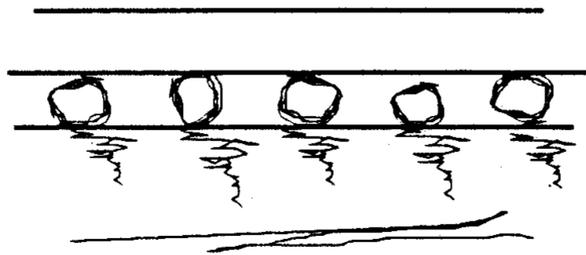
圖 5-4 溶蝕洞示意圖

- (1)溶蝕洞：數個洞穴沿同一片理面排列，圓形有如七孔笛。其位置高於濱線，故其生成顯然與海浪之侵蝕作用無關；而從洞穴中有地下水流出，故應為溶蝕洞，且其岩質應含有可溶性之鈣質，如薄層大理岩（圖5-4）。

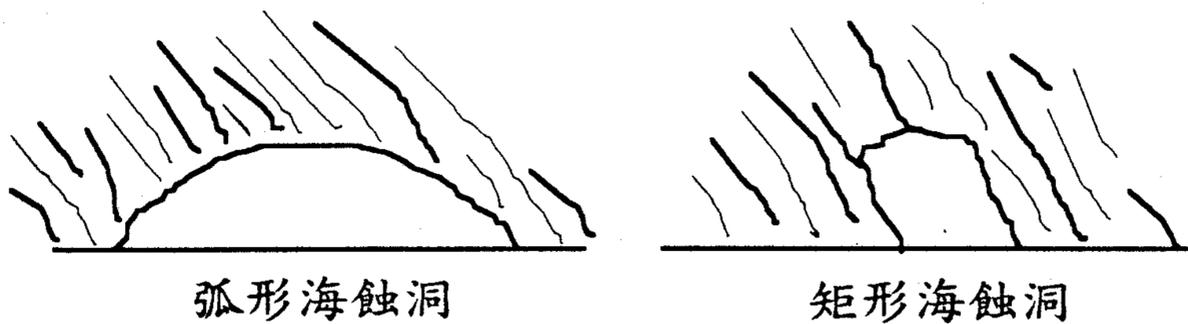
圖 5-5 弧形海蝕洞、矩形海蝕洞

(2)海蝕洞：海蝕洞頗為發達，皆為濱線高度之岩壁，故顯然為海浪侵蝕所造成。依洞穴之外形又可分為兩類：

①弧形洞—其發育不受片理之影響，純受波浪之沖擊力掘鑿而成。通常生成於岩質緻密均勻之岩壁。

②矩形洞—洞頂沿高傾角之片理面發展，故洞穴頂部部分乃沿片理發生崩塌現象而成。一般生成於高傾角片理或節理發達之海崖。

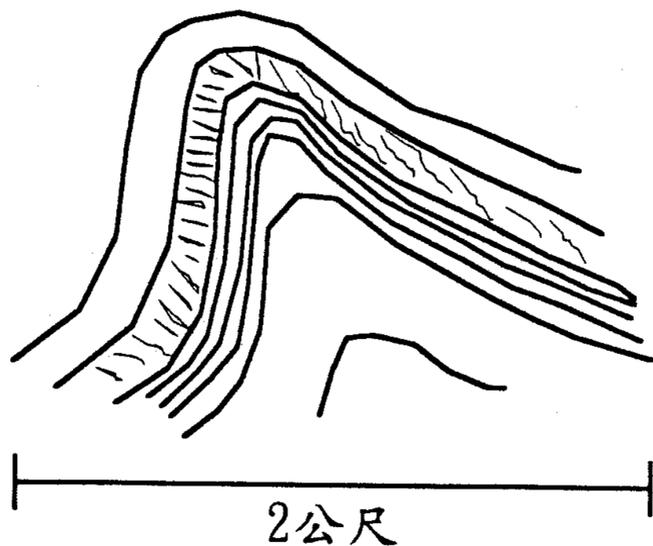
圖 5-7 變質粉砂岩小型褶曲示意圖

- (2)小型及微型緊密褶曲：在III區海岸出露一造型奇特之變質粉砂岩背斜軸部，自地面約二公尺高，但自其周圍岩體構造觀之，其規模亦約如是（圖5-7）。

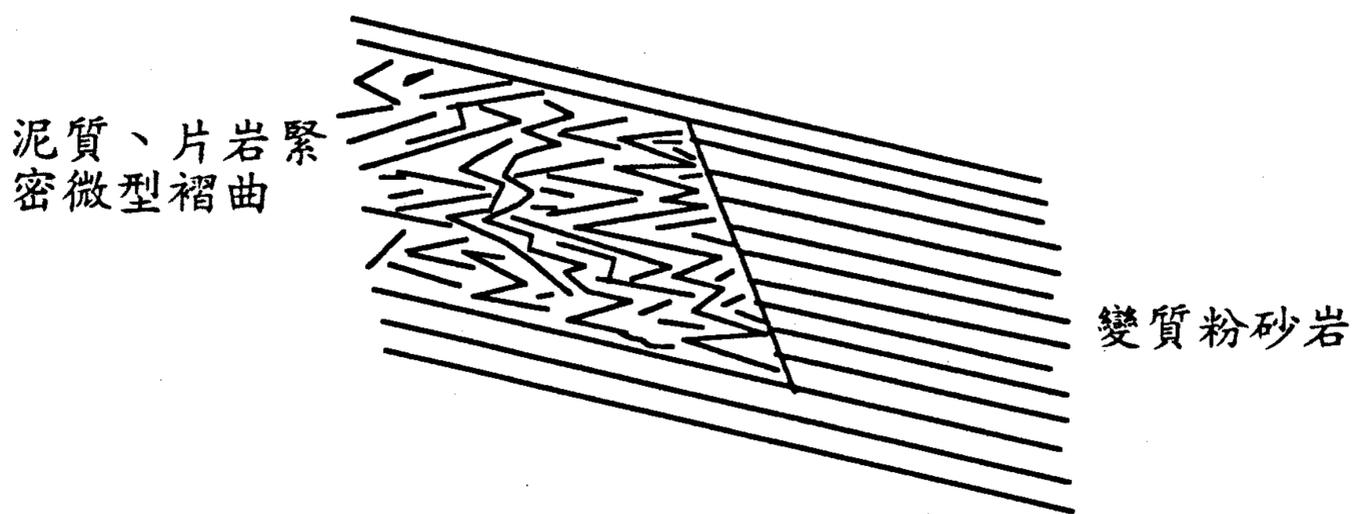
圖 5-8 非諧變質褶曲現象

變質粉砂岩之組成物質以粒狀石英為主，其岩性使其在強大之擠壓力下，也不致形成微細之緊密褶曲，但泥質黑色片岩則可。例如於III區中，有一露頭顯示泥質黑色片岩成緊密微細褶曲夾於未受明顯褶曲之變質粉砂岩中（圖5-8）。此一現象之形成乃因泥質岩石之塑性大，於受擠壓時即發生褶曲變形，而粉砂質岩石在同一力場內，則僅受到壓密作用而已。

本露頭所代表之變質作用至為罕見，應為珍貴之地質學教育資料。

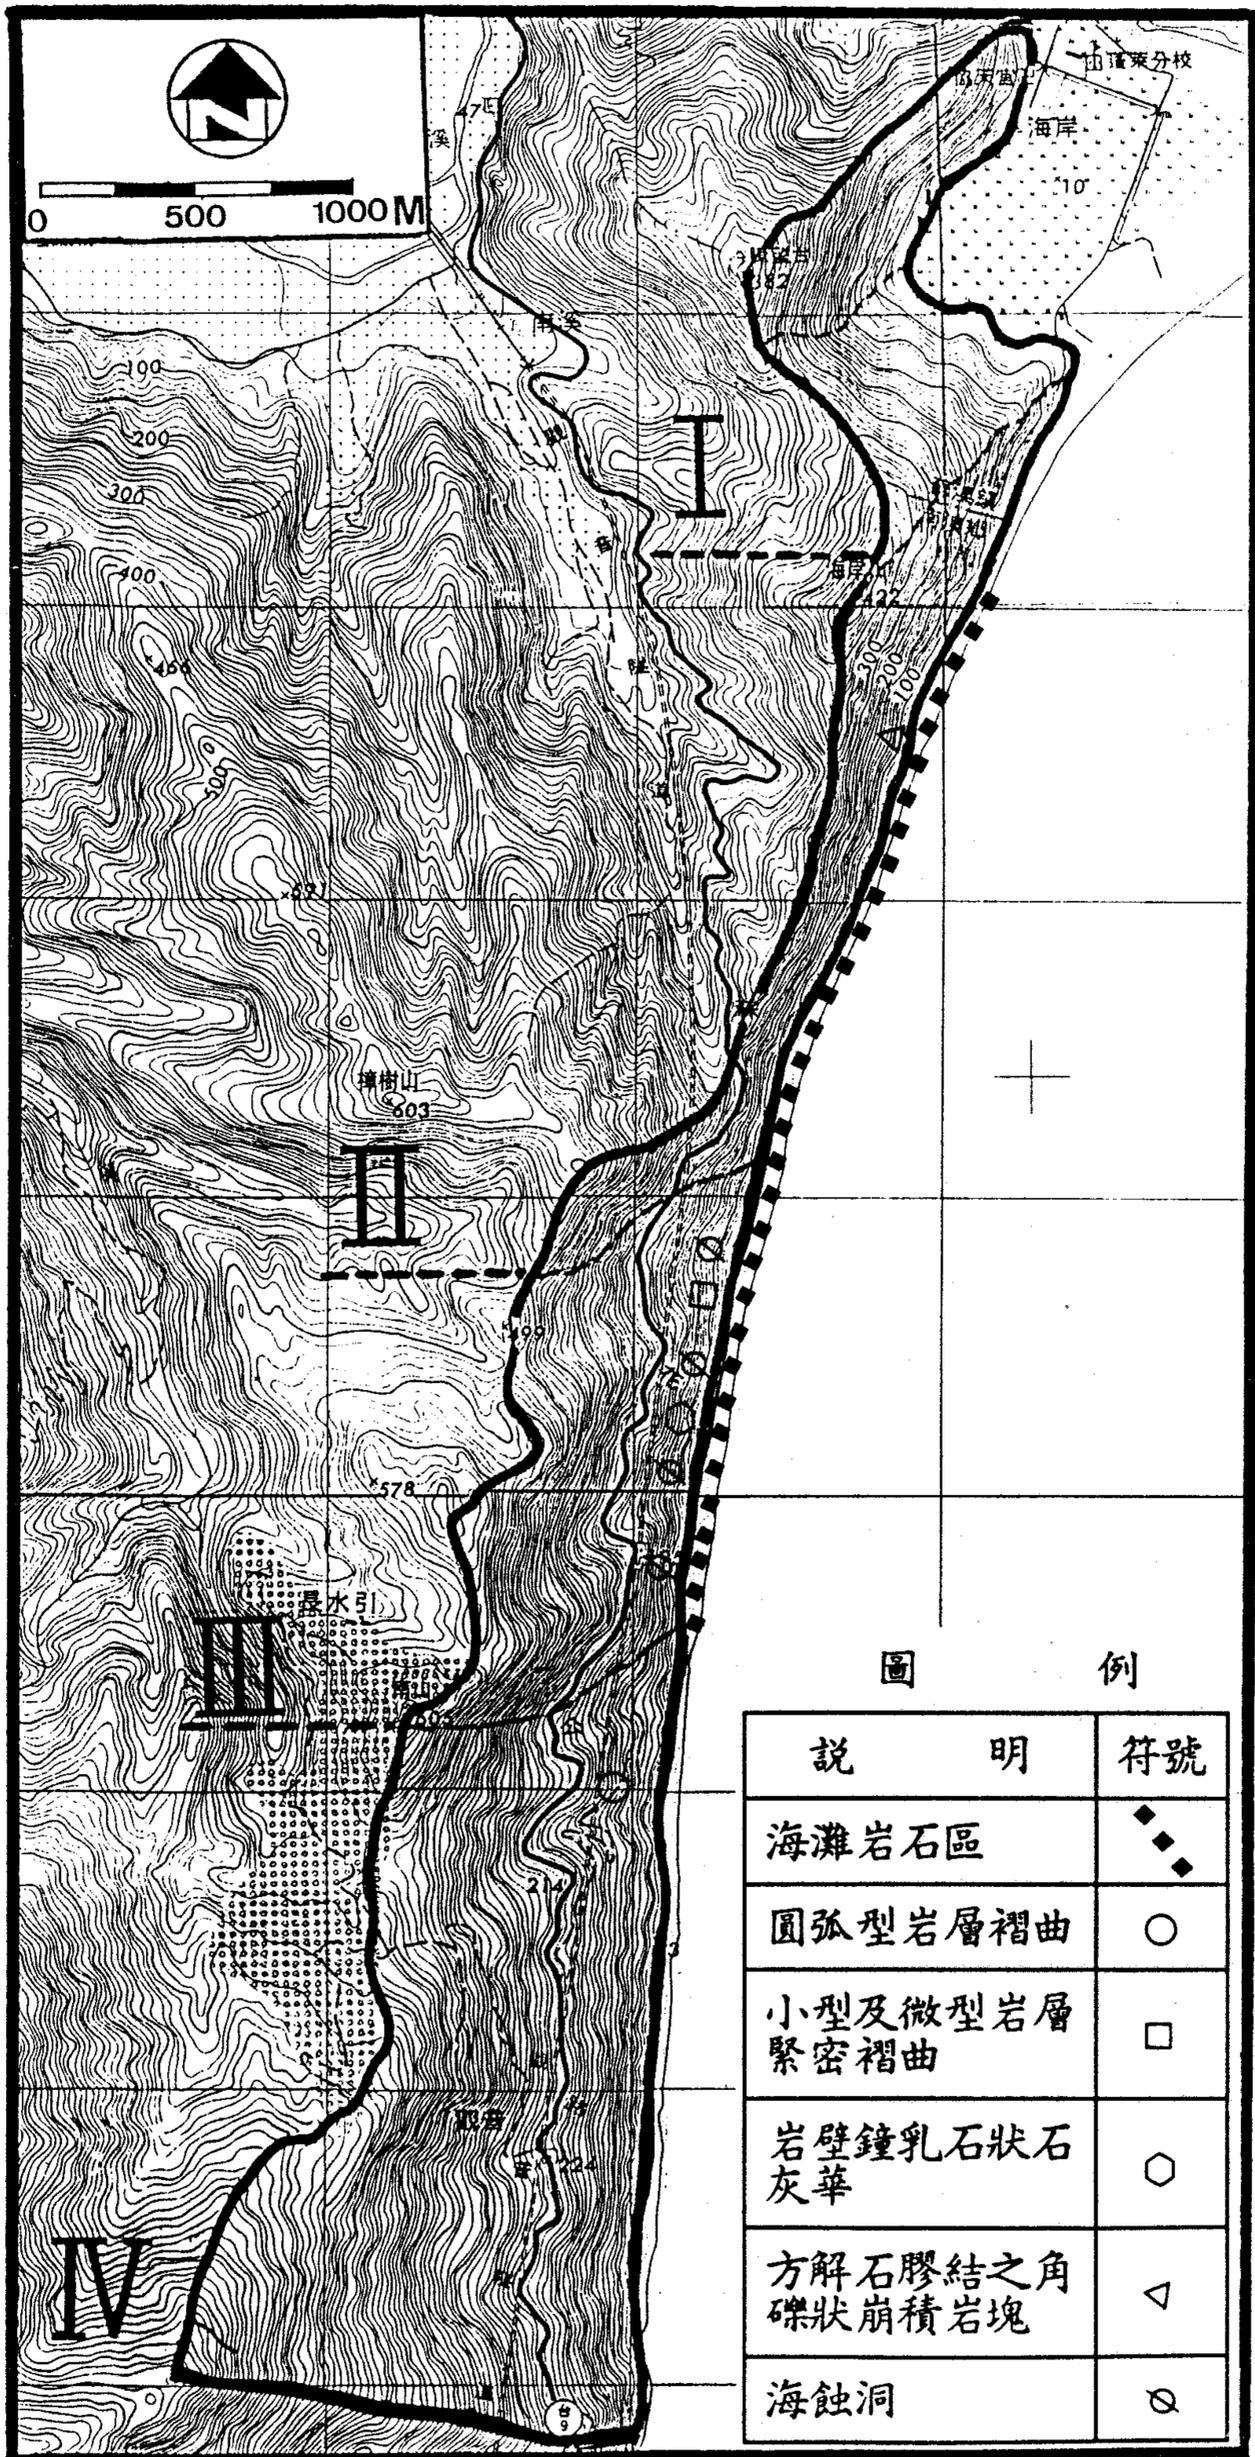
圖 6-1 研究區環境地質景觀資源分布圖

此等資源主要在III區前段，距道路終點約4.5公里，往返九公里，可作一天活動（圖6-1）。

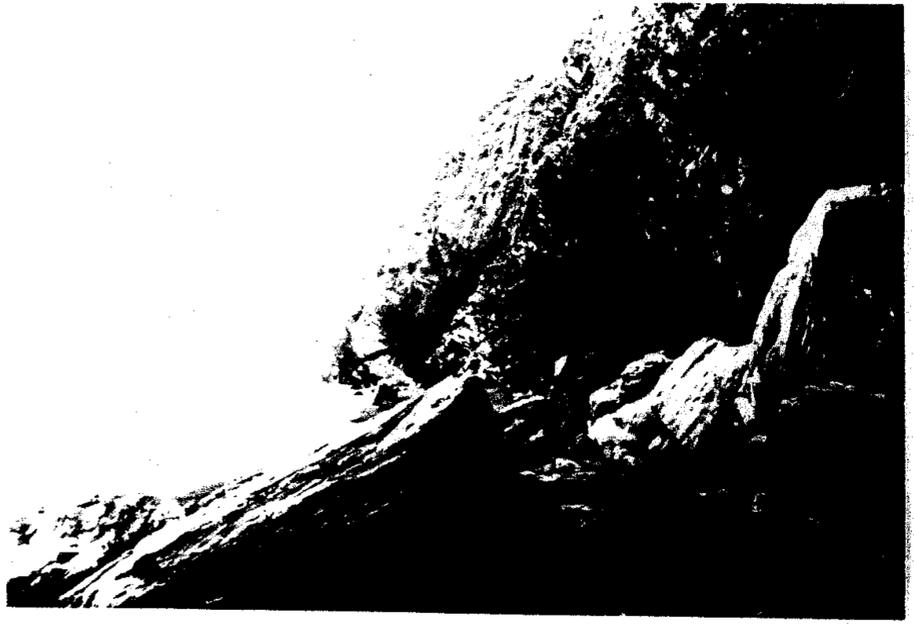
照片二·萼溫斷崖海岸（II區），全區坡度陡峭，落石頻仍，屬高敏感區。惟海灘寬闊，可及性高，故釣客、遊客頗多，應立遊客應遠離坡腳之警示標誌。

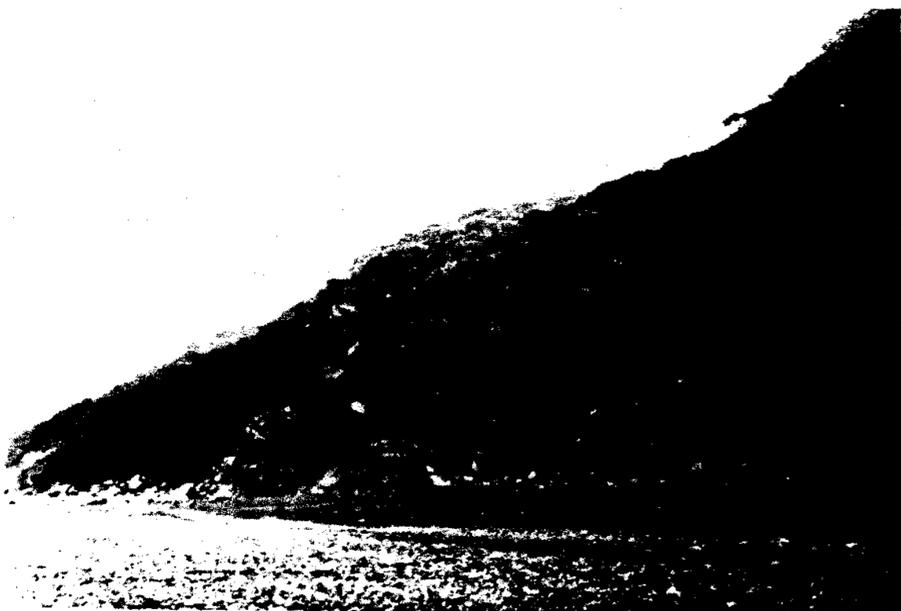
照片三·崩積層廣泛分佈地區（IV區），多緩坡地，地形雖複雜，但較無落石等高危險性邊坡崩塌現象。

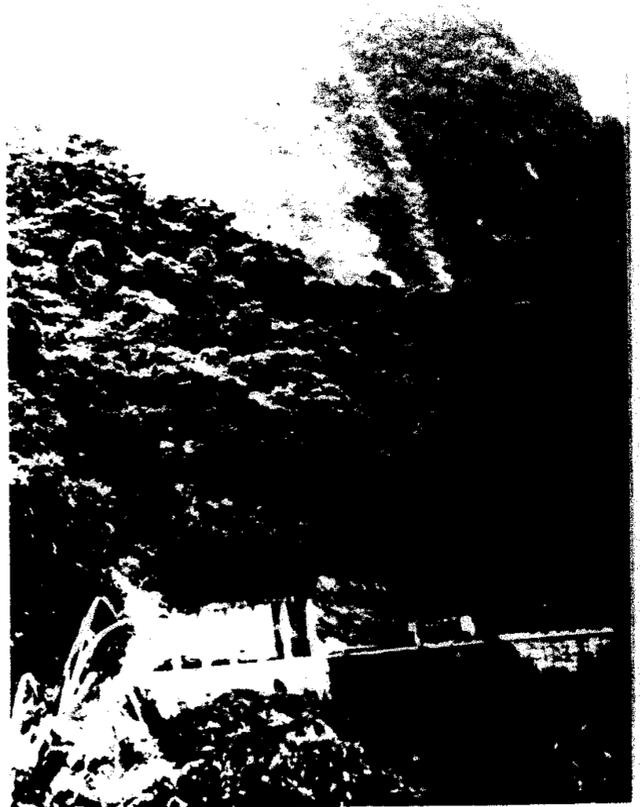
照片四·順向坡（植被良好）與陡坡（岩盤裸露）相間區（III區）。陡坡區時有落石，且不易直接處理，故公路以明隧道保護行旅安全。

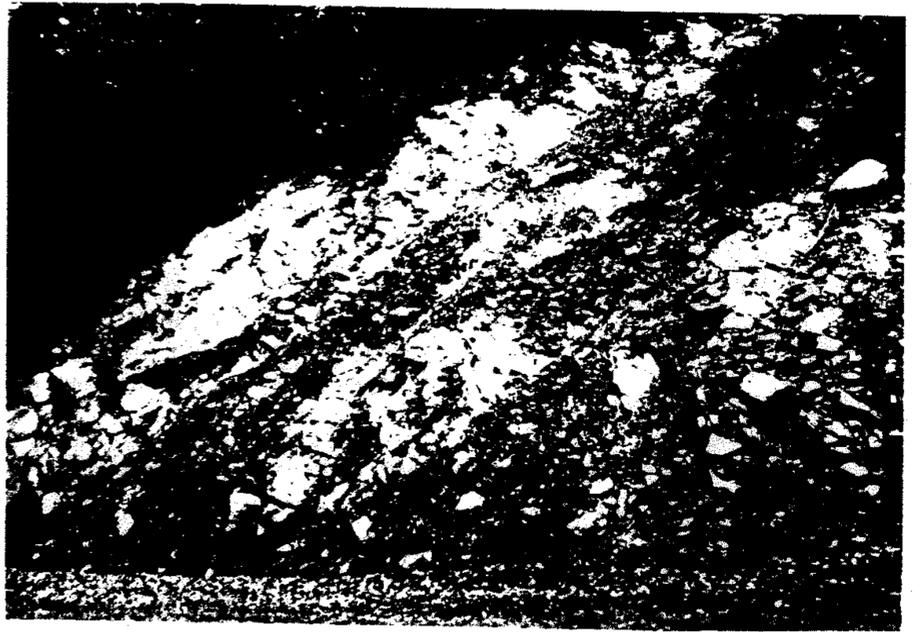
照片六·黑色片岩是本研究區之主要岩類，葉理發達，葉理面上富含雲母，反射陽光而呈耀眼之銀白色。

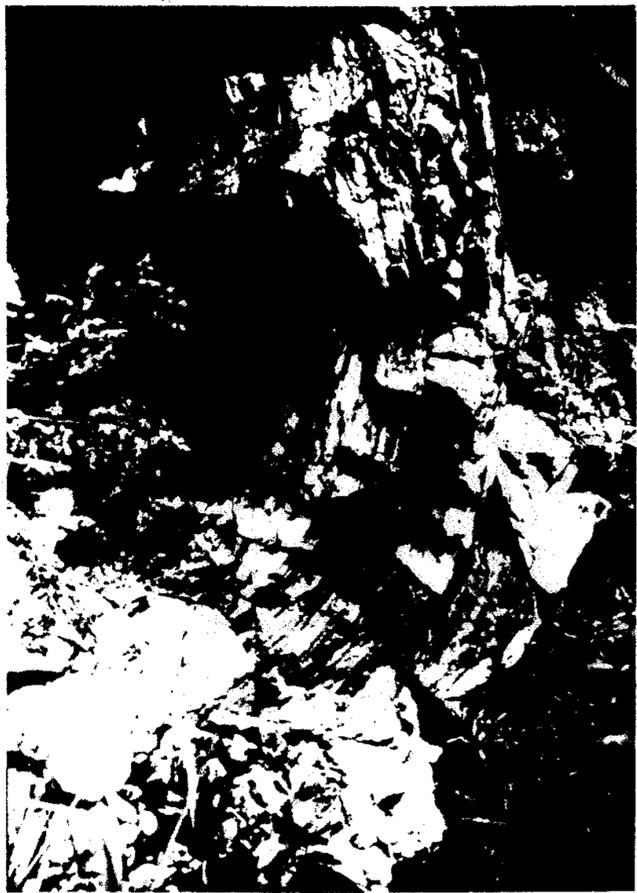
照片七·大理岩（變質石灰岩）以薄層狀夾於黑色片岩中，由於岩質堅硬，故於受到地殼擠壓作用時，呈圓弧型褶皺。

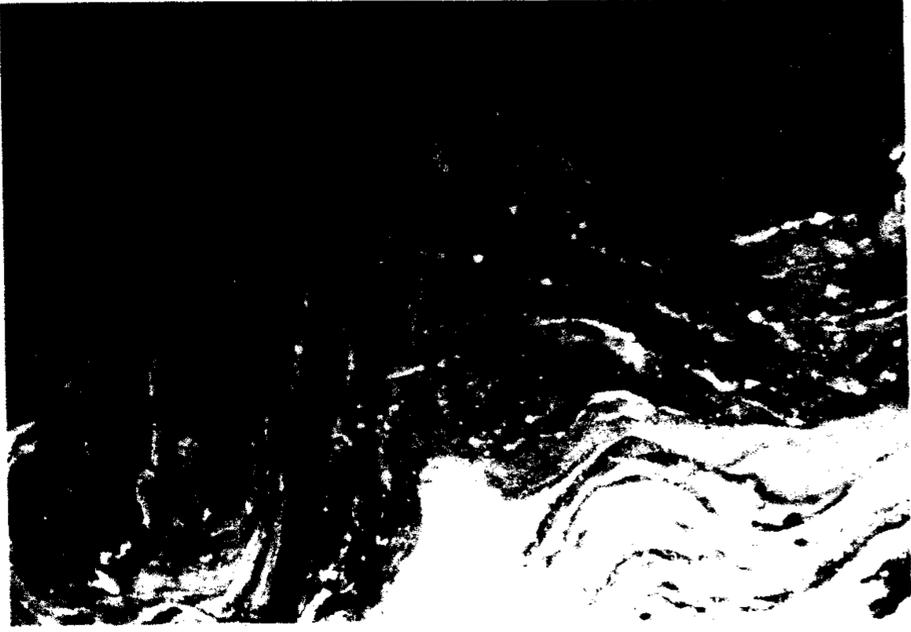
照片九·石英片岩微型緊密褶皺。(IV區海岸)

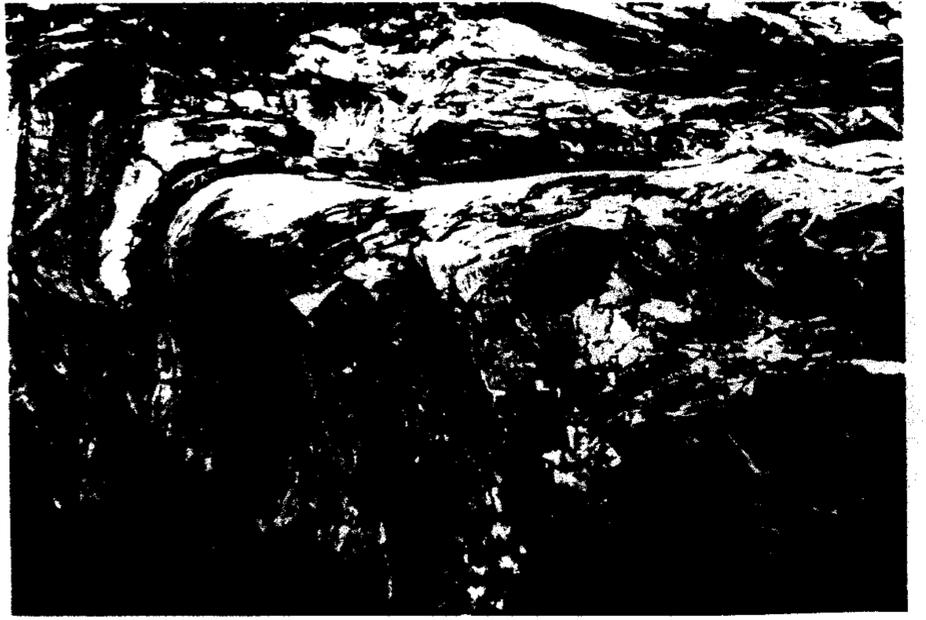
照片十·變質砂岩小型緊密褶皺之背斜軸部露頭。  
。(IV區海岸)

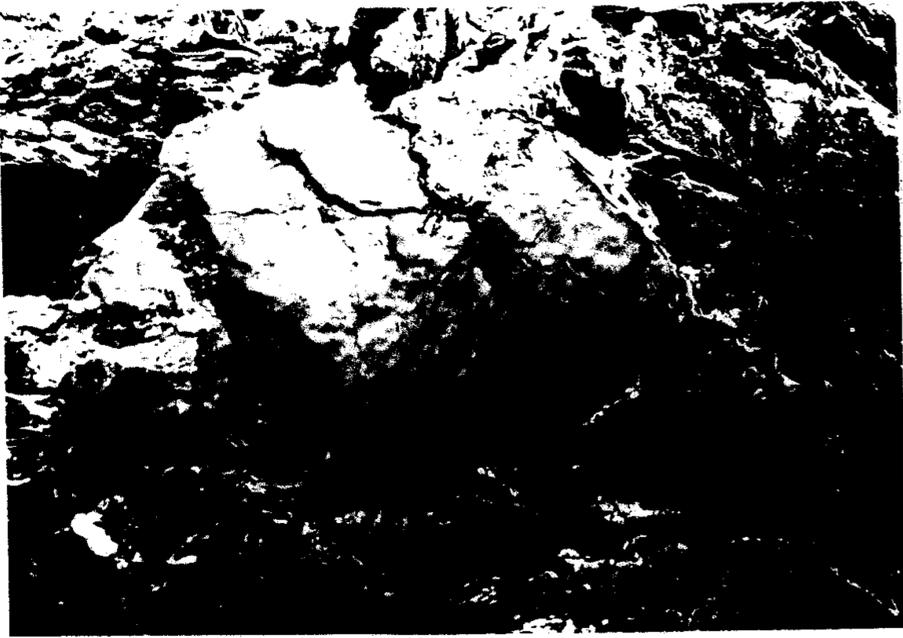
照片十六·落石堆積於坡腳，其範圍即為落石危險區，尤於地震之時或連續降雨之後，危險性更大。（II區）

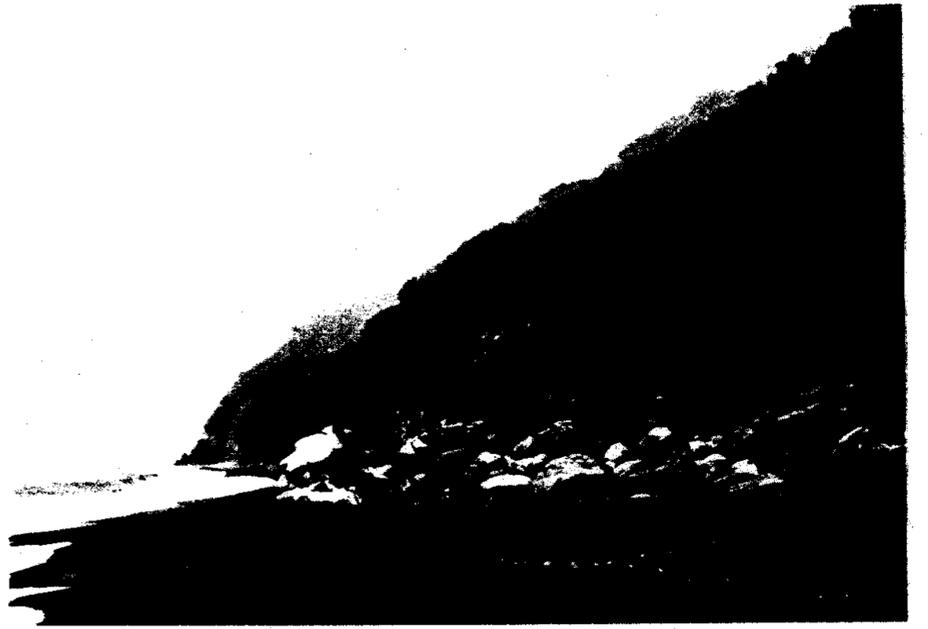
照片十六·落石堆積於坡腳，其範圍即為落石危險區，尤於地震之時或連續降雨之後，危險性更大。（II區）
