火炎山自然保留區地形變遷監測

第二年度計畫

期末報告

執行單位：台灣大學地理環境資源學系

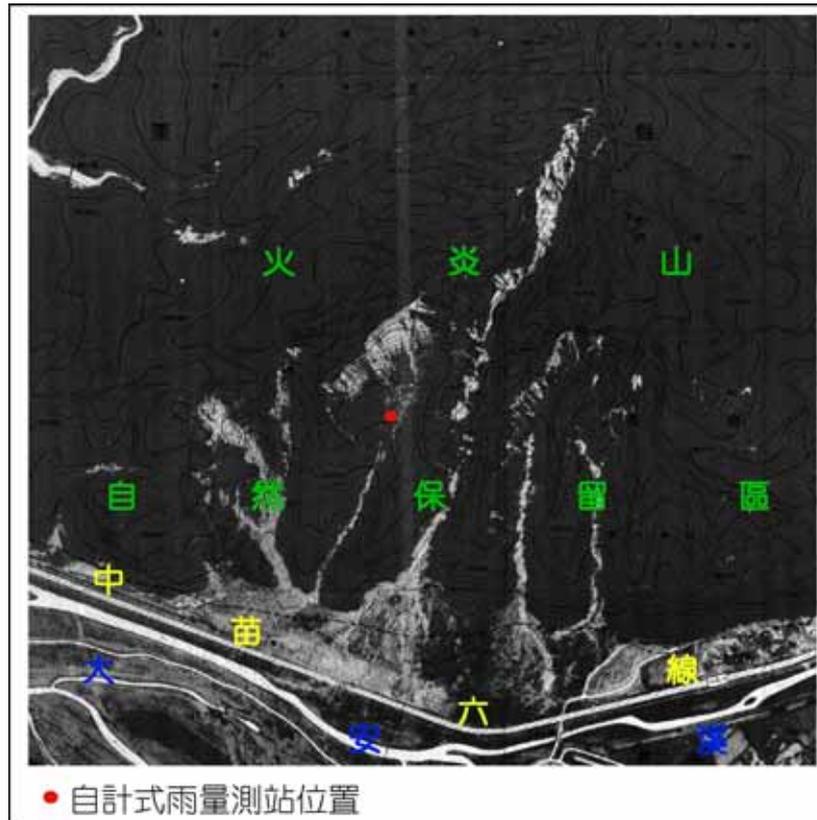
圖 4-1 自計式雨量測站位置示意圖

本計畫前半段在火炎山自然保留區的第 5 號集水區上游部分設置一套氣象觀測系統 (包含遠端監測系統)。然而，仍然有被落石擊中，導致損毀的可能。在此考量之下，將測站的位置向右邊搬移到第 4 號集水區的邊坡上 (圖 4-1)，同時也較為開闊。發生地形劇烈改變或是落石等狀況而危害到觀測儀器的機會相對的較小。

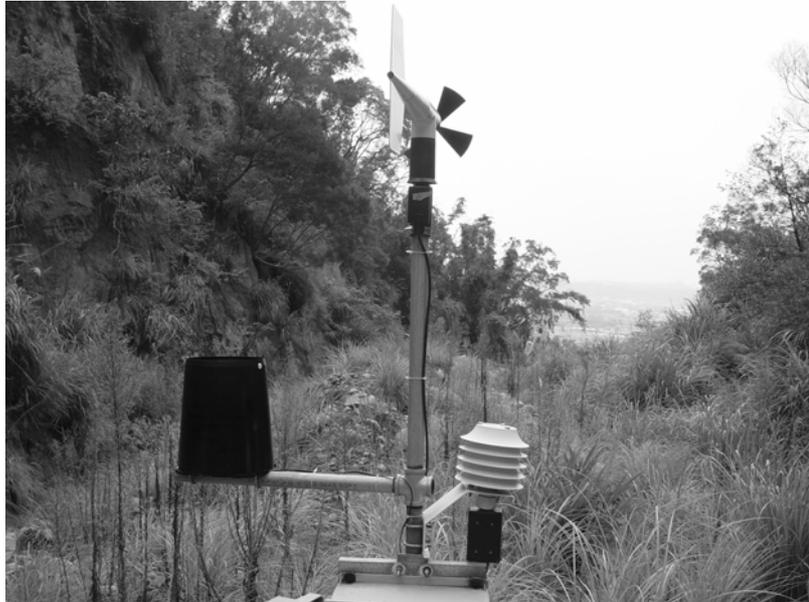
照片一 風速風向計、溫溼度計與雨量計等感測器外觀

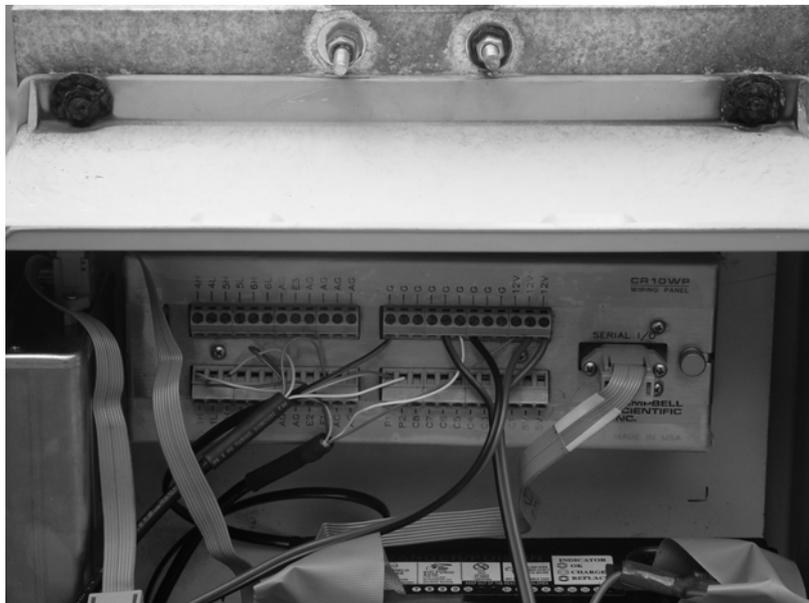
照片二 資料記錄處理器外觀

本計畫所採用的資料記錄處理器是由美國 CAMPBELL 公司所出品的 CR-10 與 SM-192，主要由兩個部分所組成(照片二)，分別是量測與處理資料的 CR-10 與記錄資料的 SM-192。CR-10 主要的功能就是量測連接在其上的感測器所傳回的電子訊號，並且可以設定許多不同量測範圍、不同量測時間間距，還可以依據

不同需要進行程式設定，以配合不同計畫的需求。簡而言之，CR-10 就是一個可以程式設定的複雜電表，專門量測電壓、電流與脈衝等電子訊號，轉換成數值，並且進行簡單的計算或統計。

SM-192 的主要功能是將來自 CR-10 的數值儲存在記憶體中，以便研究人員

以電腦讀取。由於野外環境惡劣，往往會使儀器失靈，因此 CR-10 所量測的數值需要有一個穩固的地方儲存，而 SM192 就扮演這樣的角色。一旦資料進入 SM-192 後，除非經過電腦指令消除，否則資料將可以在其中至少保留三年以上，不會受到 CR-10 失效或是其他外界干擾的影響。所以由 CR-10 與 SM-192 所組成的資料記錄處理器可以有效執行自動化量測與記錄氣象的功能。

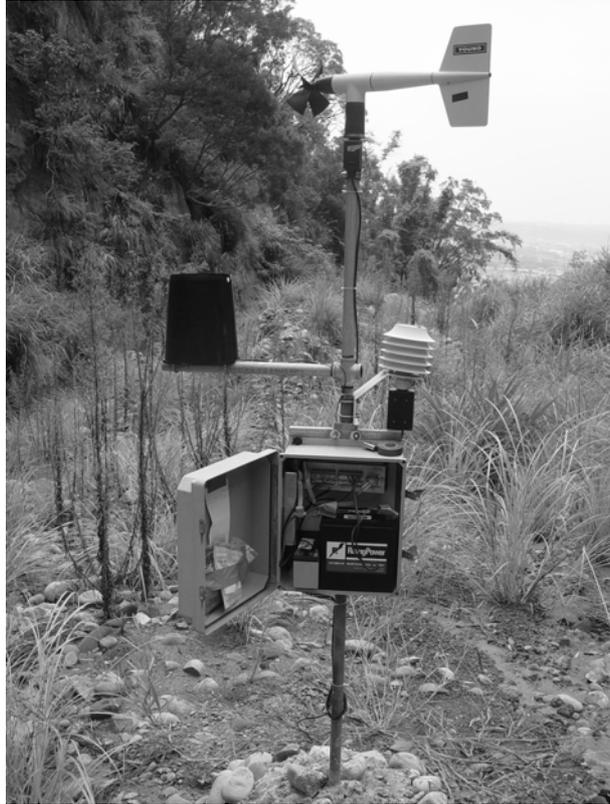
照片三 自計式氣象觀測站

自計式氣象觀測站(照片三)收集由感測器所傳來的訊號，將其轉換成數值並且進行計算與統計。一般而言，脈衝訊號(降雨量與風速)以加總的方式處理，其他訊號以平均的方式處理。讀取資料處理器中記憶體的資料需要以 CAMPBELL 公司所提供的軟體。

本計畫所使用的自計式氣象觀測站使用 12 伏特直流電為電源。由於測站裝置在無交流電源的野外，所以主要以 12 伏特的電池為電源。照片七中儀器箱內黑色的部分就是電池，提供儀器運轉所需電力。由於資料處理器所需的電源最小需要 9.5 伏特以上，所以每隔一個半月需要更換一次電池，以免整套儀器停擺。

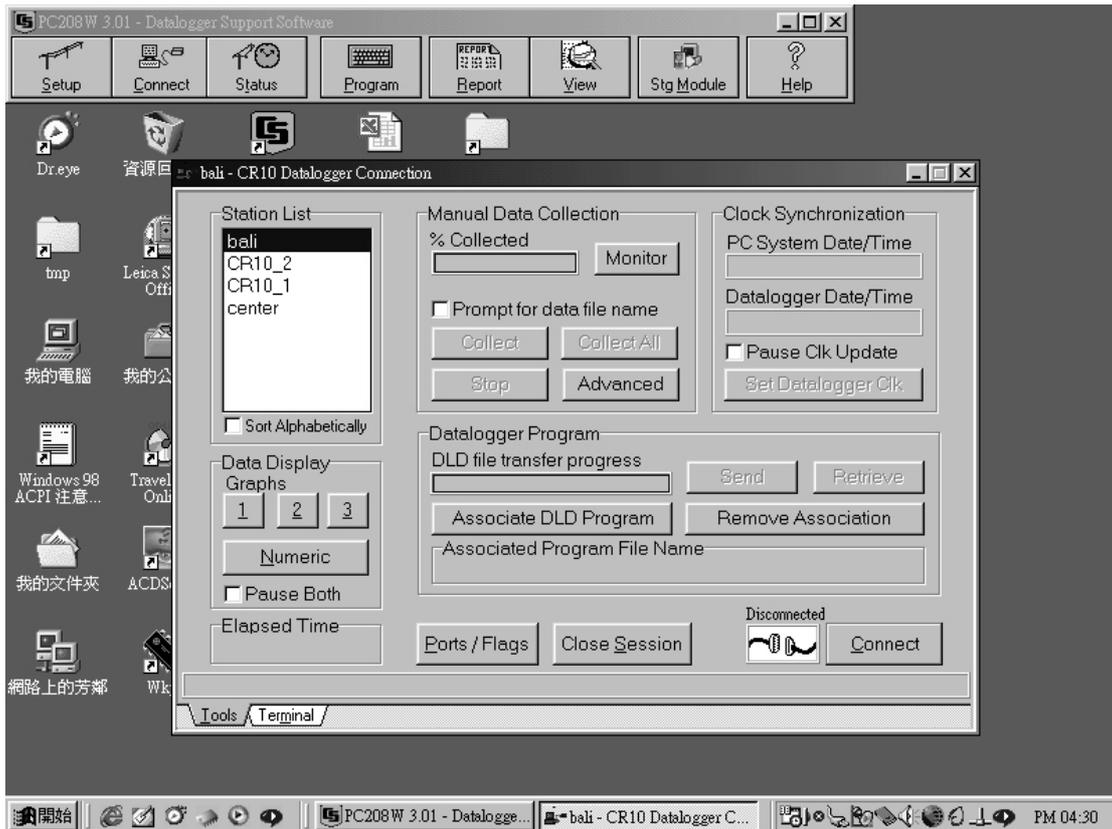
圖 4-4 通訊軟體 PC-208

除了硬體設施之外，要與資料處理器進行無線通訊必須透過相關軟體。CAMPBELL 公司發展出 PC-208W 軟體，可以進行直接與有線、無線數據連線，可以隨時隨地利用各種方式與資料處理器連線，掌握最新的動態。連線軟體與狀況請參閱圖 4-4。

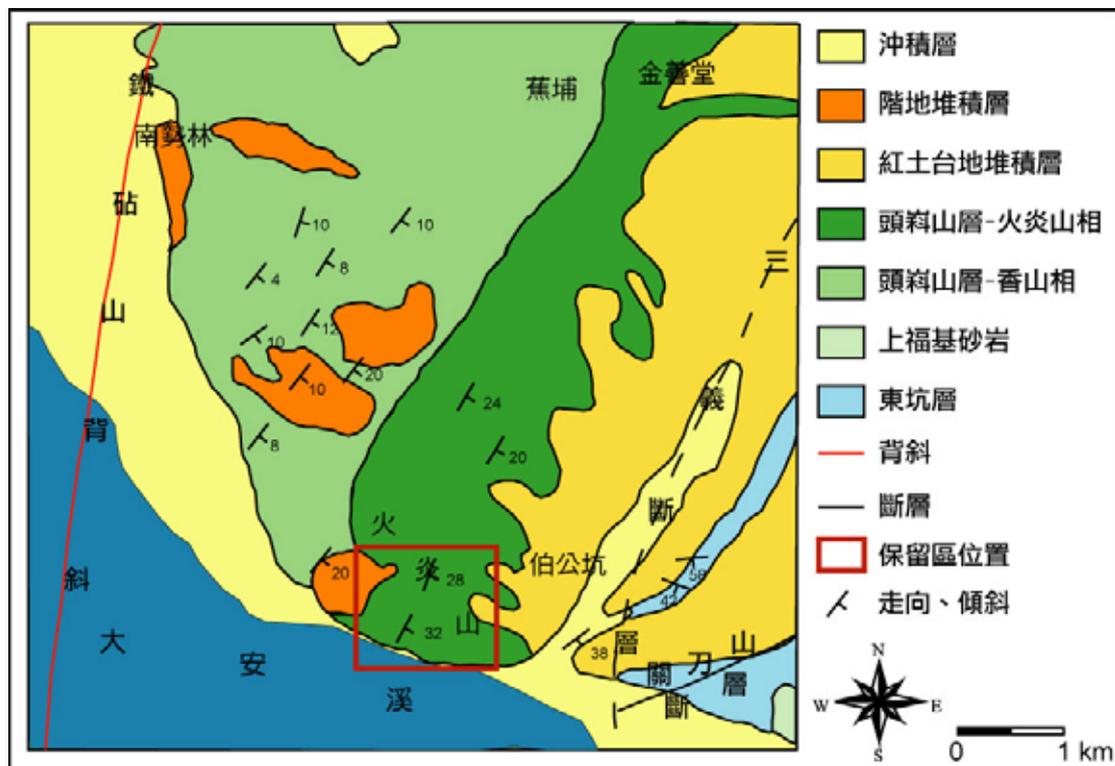
圖 5-1 火炎山地區地質圖（改繪自經濟部中央地質調查所，1994）

火炎山附近有三條構造線（圖 5-1），分別為鐵砧山背斜、三義斷層與關刀山斷層。此三條構造線中，關刀山斷層對於本區的影響並不大。影響較大者為三義斷層與鐵砧山背斜，其中由於背斜通過火炎山西邊附近地區造成隆起，使火炎山的地層呈東北西南走向，並往東南東方向傾斜，傾角為 $8^{\circ} \sim 20^{\circ}$ 不等。

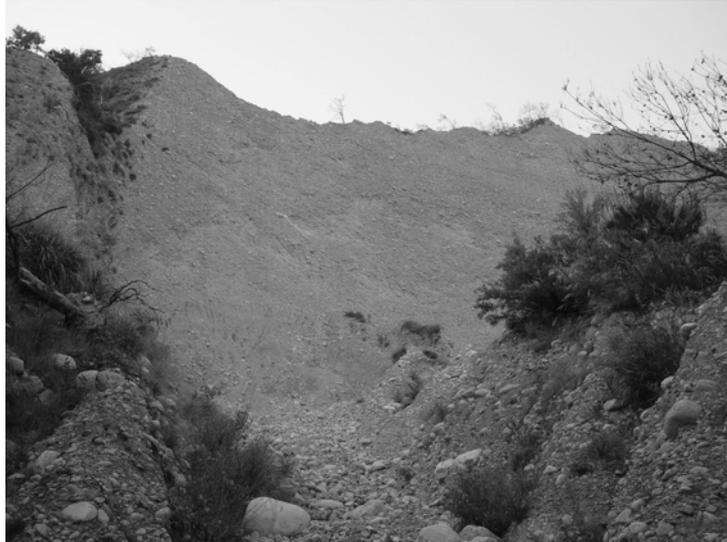
照片四 4 號集水區源頭之崖壁，由礫石顆粒之間互相緊壓所支撐

侵蝕特性上，侵蝕作用是伴隨降雨事件而發生。由於主要的地層都有膠結不良的情況，使得火炎山地區的邊坡十分容易發生侵蝕的現象。其原因為如果把礫石層視為一完整的岩層，則其中相連的膠結物(亦稱基質)則可視為岩層的節理。平日，礫石層的內大顆粒的礫石，彼此之間互相鑲嵌，使得節理的粗糙度變大，平面剪力強度亦大，使坡面有足夠的支撐力能避免崩落，形成峭壁景觀。但降雨時，顆粒之間的膠結空隙充滿著水分潤滑，使得粗糙度降低，平面剪力強度小於發生破壞時的剪應力，在沒有足夠支撐之下，邊坡就發生崩落的現象(陳榮河，1990；王瑞斌，2001)。

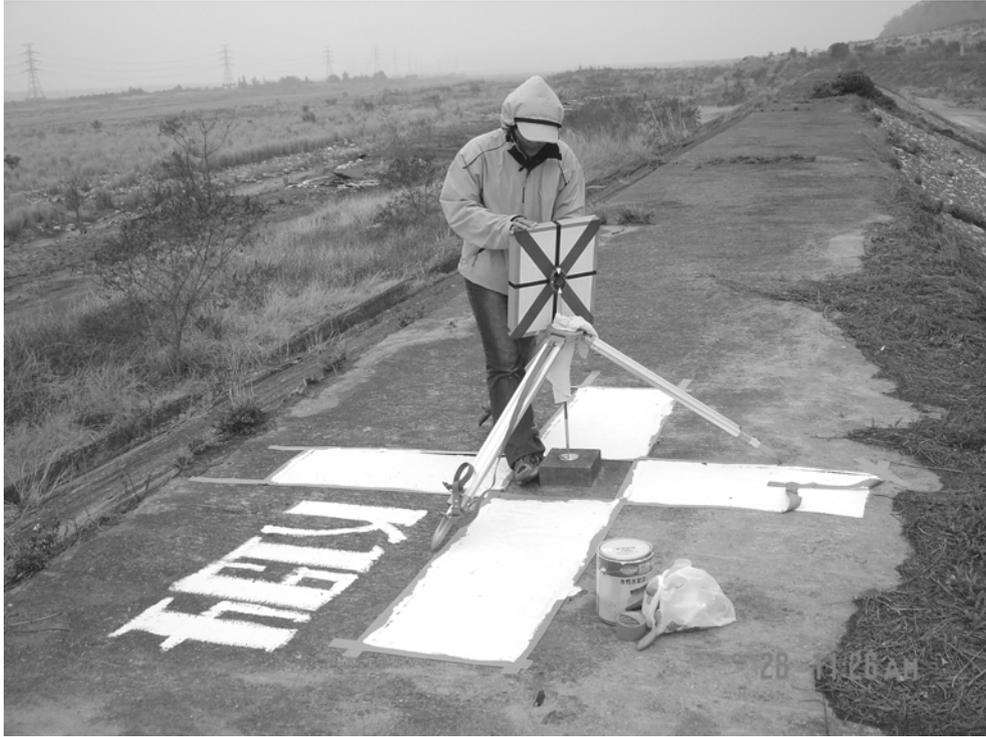
照片七 進行地面控制點的佈標及測量

在良好狀況下，航空攝影測量可以產出十分精準的地面高程資料。其先決條件是需要有準確的地面座標量測，當作地面的絕對控制點。地面控制點的作用有兩個，一是給予立體相對固定點座標，來進行精準空中三角點的計算；二是給予立體模型在大地座標上的絕對位置，有如圖釘一般，把經由程式計算出來的立體模型，放在正確的大地座標上。

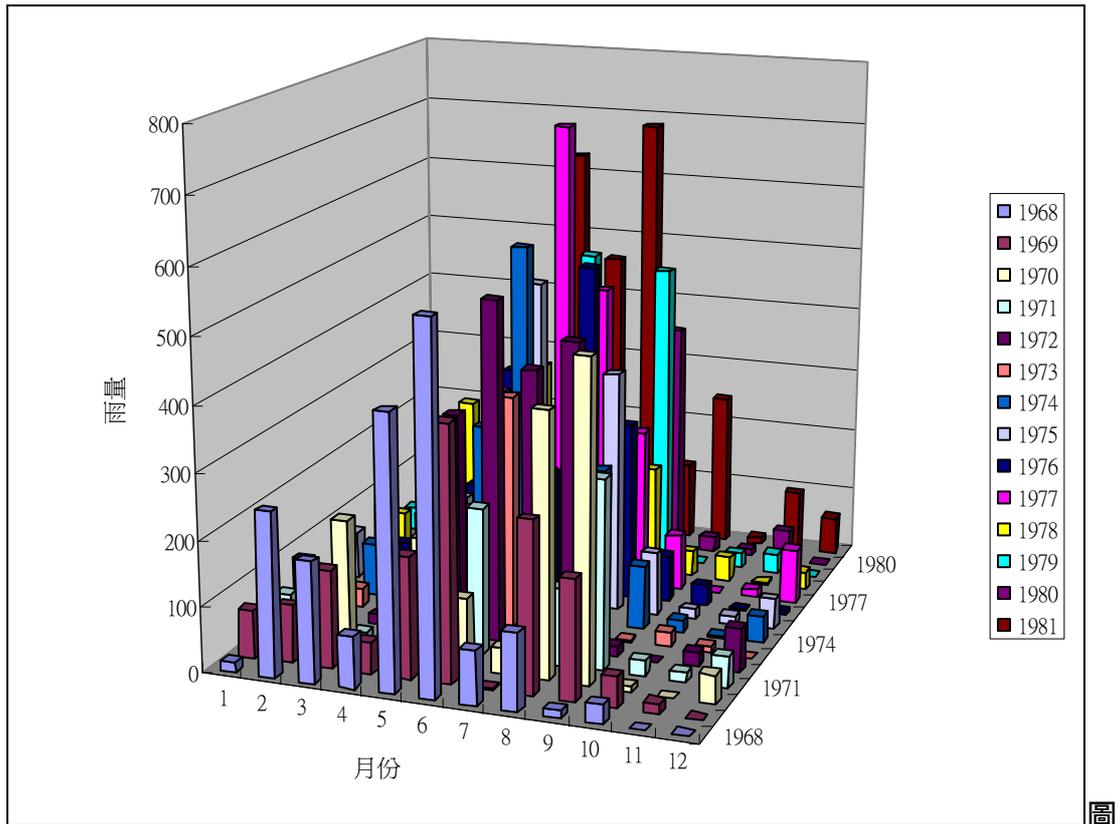
圖 5-6 大坪頂測站歷年雨量立體分布直條圖 (1968 ~ 1981)

圖 5-6 顯示由 1968 至 1981 的十三年中，大部分的雨量集中在 5 ~ 8 月，這 4 個月份的雨量都比其他月份高超過 100 公釐以上，夏季降雨的特性十分明顯。特別的是，有許多年的 7 月份降雨量非常的低，甚至少於 4 月的春雨。此現象應與夏季降雨的特性有關。台灣西半部夏季降雨的來源有兩種，一為午後的對流雨(雷陣雨)，另一為颱風。對流雨的頻率雖高，但雨量並不會很多。颱風帶來的雨量較大，然而來襲時間並不固定，讓即使在雨季期間，各年度的雨量變異依舊存在。

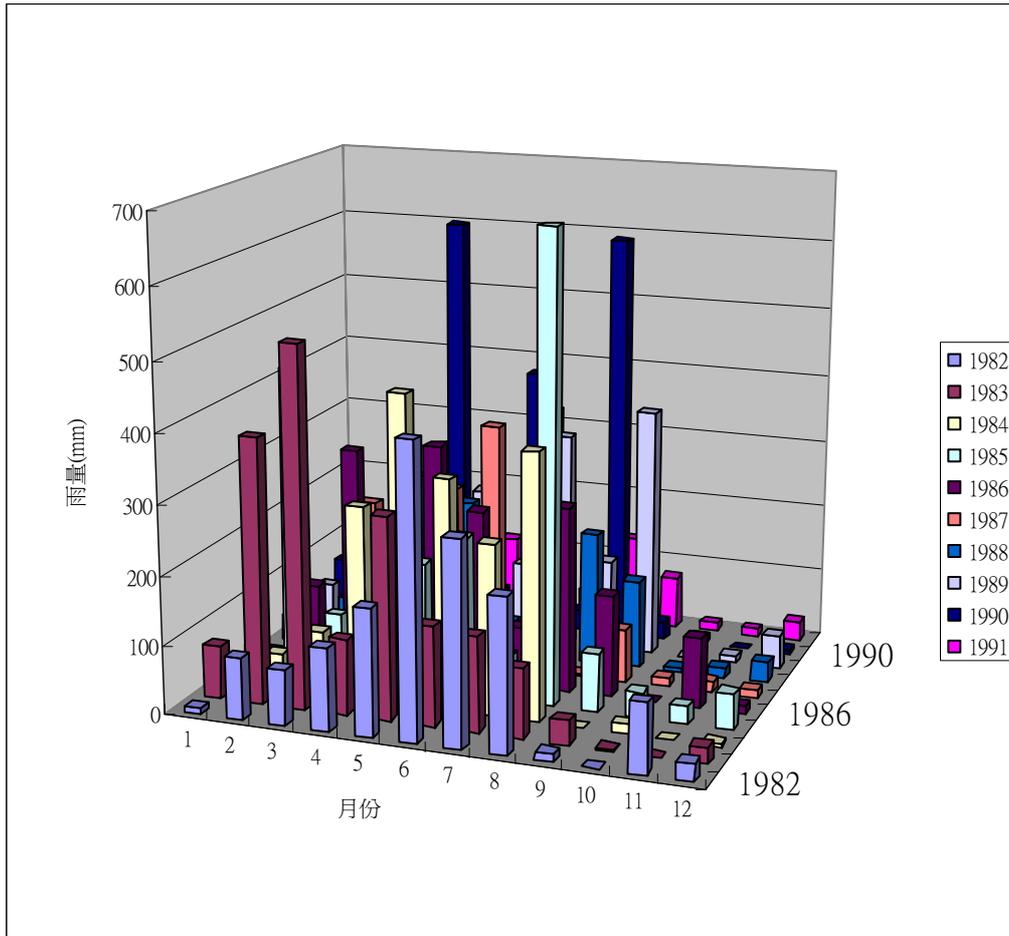
圖 5-7 大坪頂測站歷年雨量立體分布直條圖 (1982 ~ 1991)

圖 5-7 的曲線與圖 5-6 相比，其間的變化很大。在 1982~1991 的十年裡，夏季反倒不是降雨最集中的季節。除了冬季（12~1 月）之外，每個月份都有降雨，而且降雨集中的時間也往前提早到 3 月。當夏季的降雨比例下降時，該年的降雨量會比較少。圖中除了 1985 與 1990 的降雨分佈出現雙高峰之外，都呈現出

了缺水的態勢，各年份的總雨量都比平均值要低。而從表 5-6 之中，可知這段期間內來襲的颱風數量較少，主要的降雨為 4 月的春雨及 5、6 月份的梅雨。6~9 月間，颱風提供的降雨量下降，僅靠對流雨補充，雨季佔全年降雨的比重呈現下降趨勢。

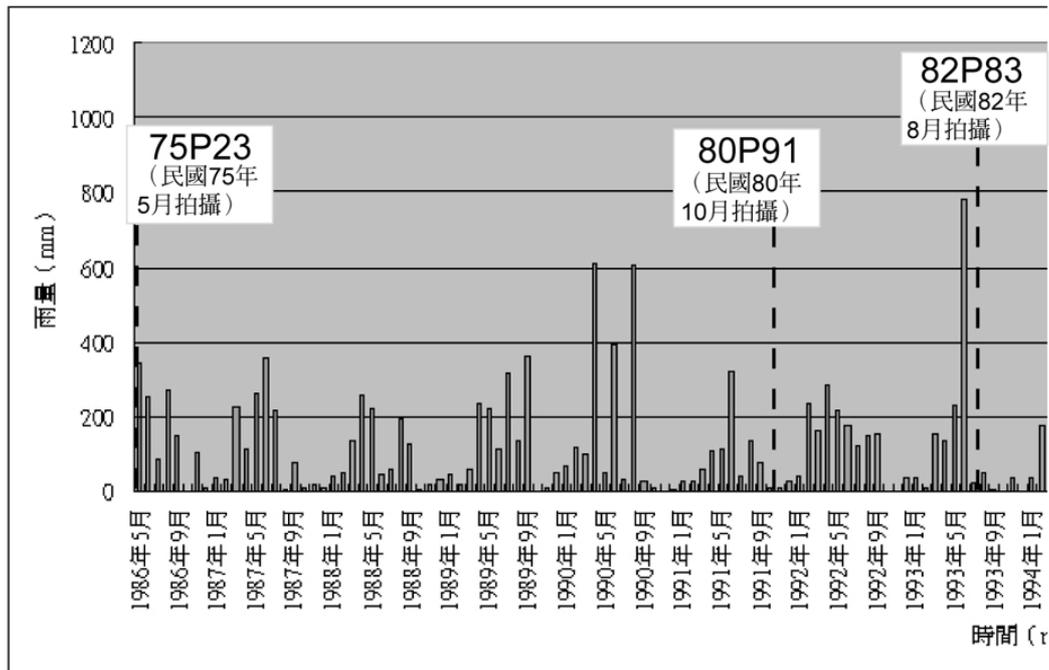
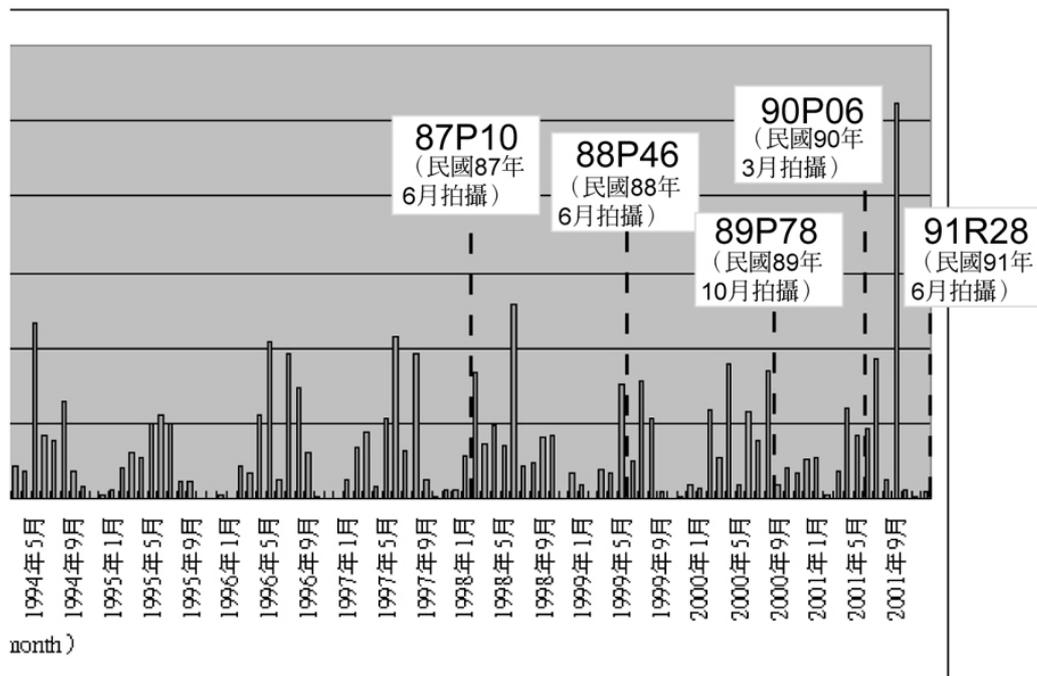
圖 5-9 航空照片與歷年月份別降雨量關係示意圖 (上)

由圖 5-9 與圖 5-10，表示航空照片間隔與包含期間內降雨量的規模。除了 1999 年到 2001 年之間的照片，因拍攝的間隔日期較為接近，所包含降雨事件的次數與規模較低外，其餘在拍攝間隔內都包含著大型降雨事件的發生。尤其是民國 91 年份的照片，包含著 2001 年 9 月納莉颱風帶來的大型降雨事件，這個事件所造成的地形變遷，可以較清楚表現出來。

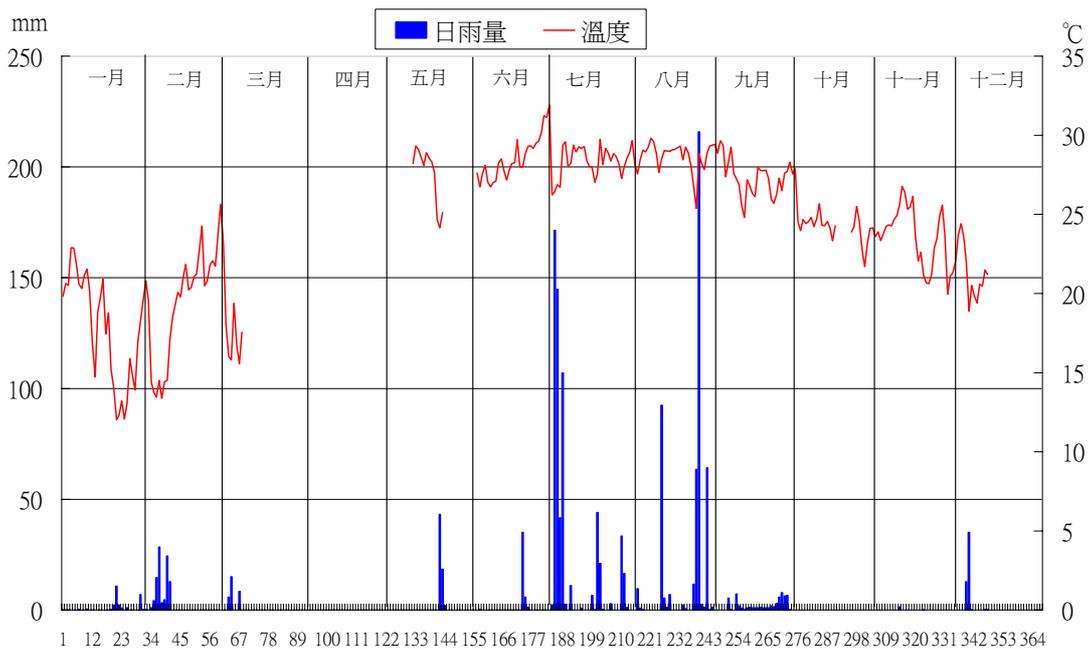
圖 5-20 2004 年自計式氣象站日降雨量及溫度統計圖

從圖 5-20 統計 2004 年火炎山自計式測站日降雨量記錄，今年度的雨量比較集中於 7-8 月份，與歷年的資料相符，而 6 月份雨量較以前少許多。

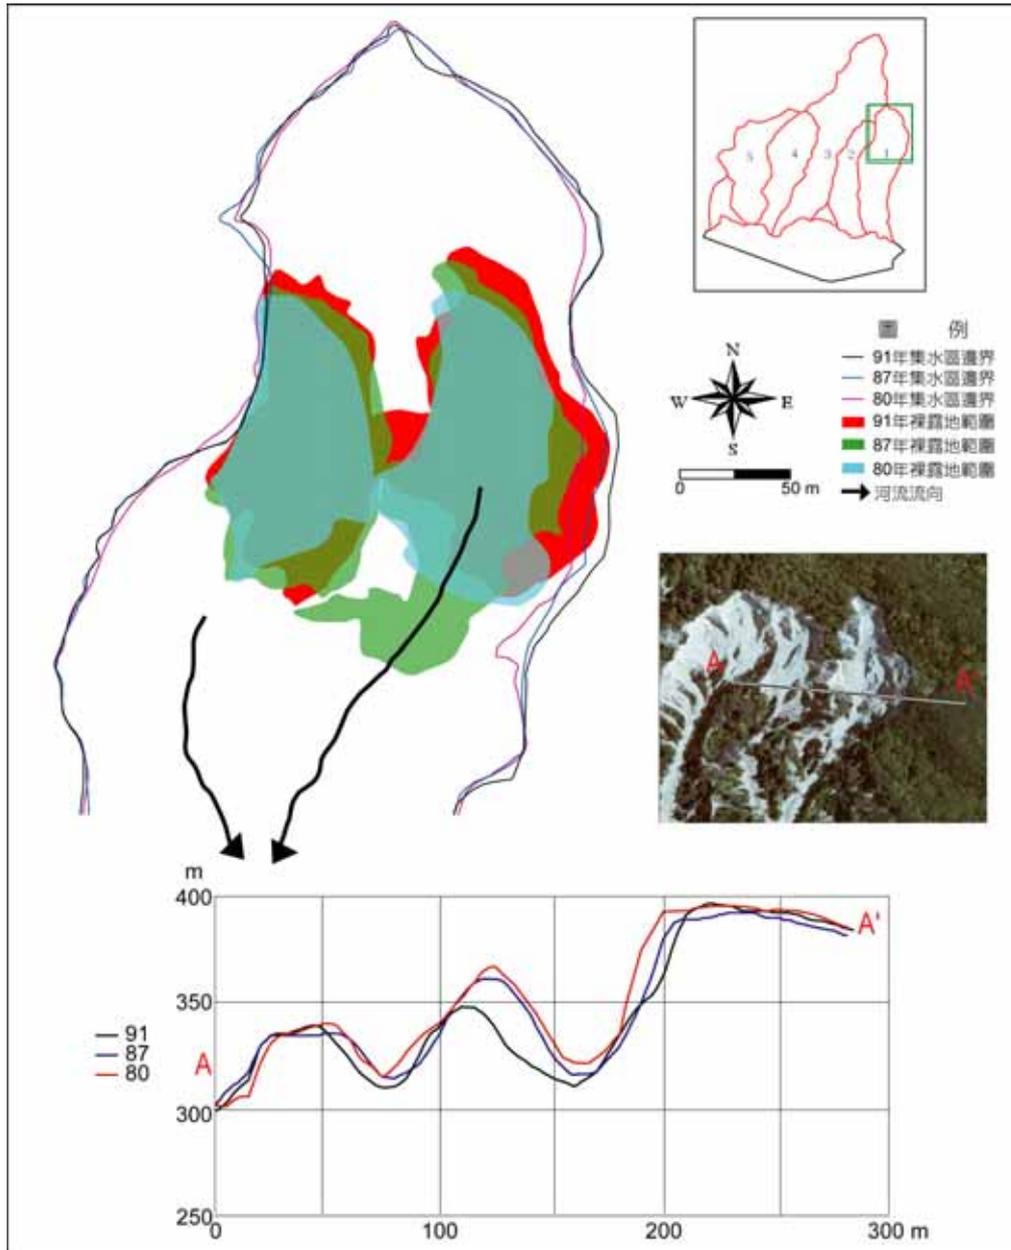
圖 5-33 1 號集水區上游變動圖

河道的源頭，各有因為侵蝕作用產生的裸露地。觀察 3 個年份的疊合情況，就裸露地的變化而言，民國 80 ~ 87 年變化趨勢為漸漸向四周擴張。往東的速度較快，往北的速度較慢。而剖面顯示，除了面積的擴張外，向下挖深的情況亦十分劇烈，河道也有擴大的現象。

但裸露地往外擴張的情況，卻不完全的能反映在集水區邊界的變動上。左右擴張的部分，可以對應到變動圖中裸露地的變化情況。左右兩側的稜線，因為稜線是貼著裸露地的邊界在移動，因此向外擴張移動的幅度大致上相等或成比例（往西的部分相等；往東的部分位移 17 公尺，年平均 2.5 公尺東移）。但在往北的部分卻沒有發生如同裸露地擴張的移動行為，民國 80 ~ 87 年集水區北界沒有變化發生。

民國 87~91 年間，裸露地擴張的趨勢有些變化。與上一期相比，這一期的裸露地有往東北方向增加，但在南側的部分也有區域安定下來。這 4 年間向東向北擴大了 8 公尺(年平均 2 公尺)，深度也大致增加達 5 公尺(年平均約 1 公尺)，集水區邊界的東側反映了加大的趨勢持續後退，但北側不但沒有往後移動，比上

一期退縮 7 公尺。在南側的部分，則有零星的裸露地消失，因此導致這一期的裸露地面積減小。

多，而這可能與集水區源頭邊坡後退的行為有關。就圖 5-33 下方的剖面圖，邊坡發生變動後退時，不論是平行後退或是減坡後退，在邊坡下方都會發生堆積的現象。這些堆積物的來源就是從邊坡上方掉落下來的物質，直接的堆積在邊坡的低處形成崖錐，等待著被流水搬運，導致地貌圖中土石堆積的部分大量增加。

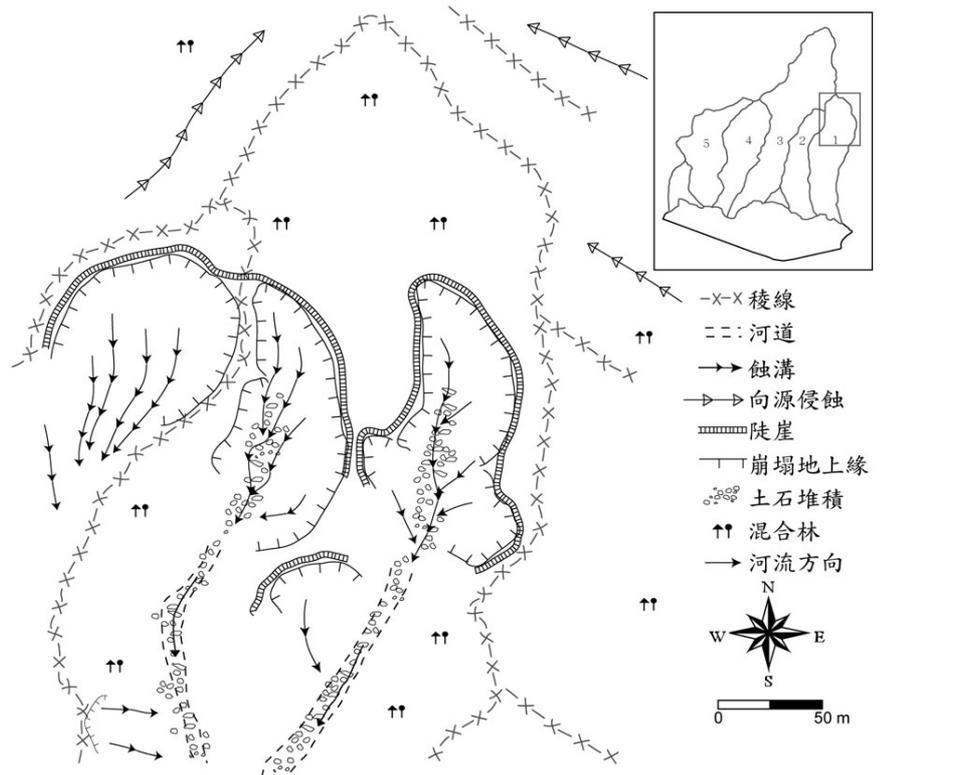
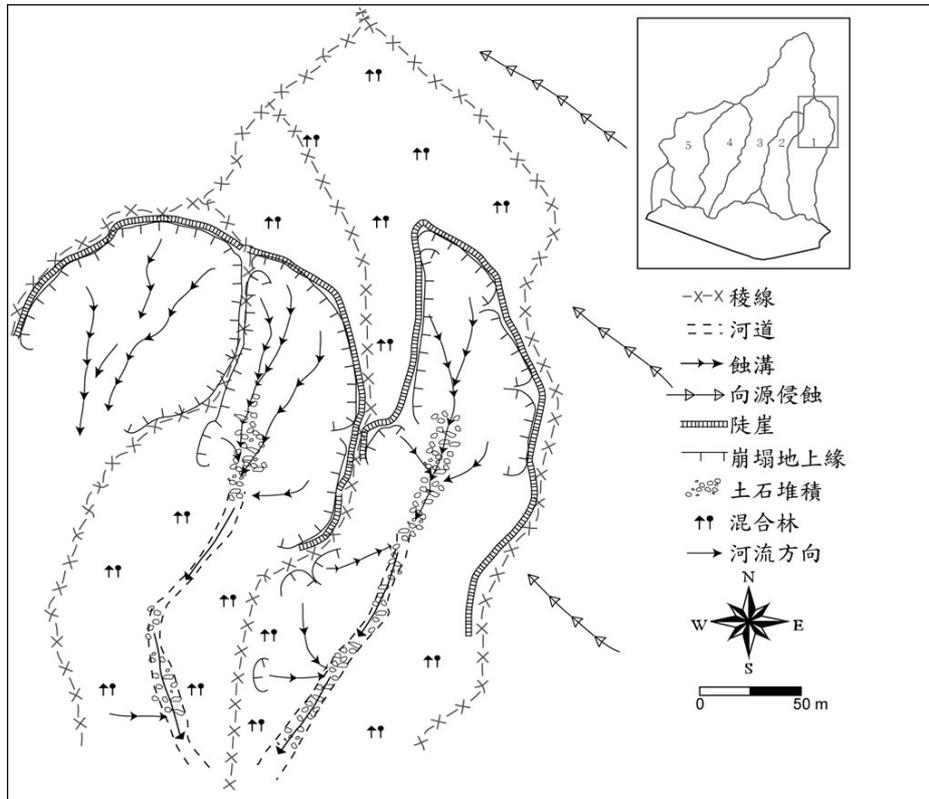
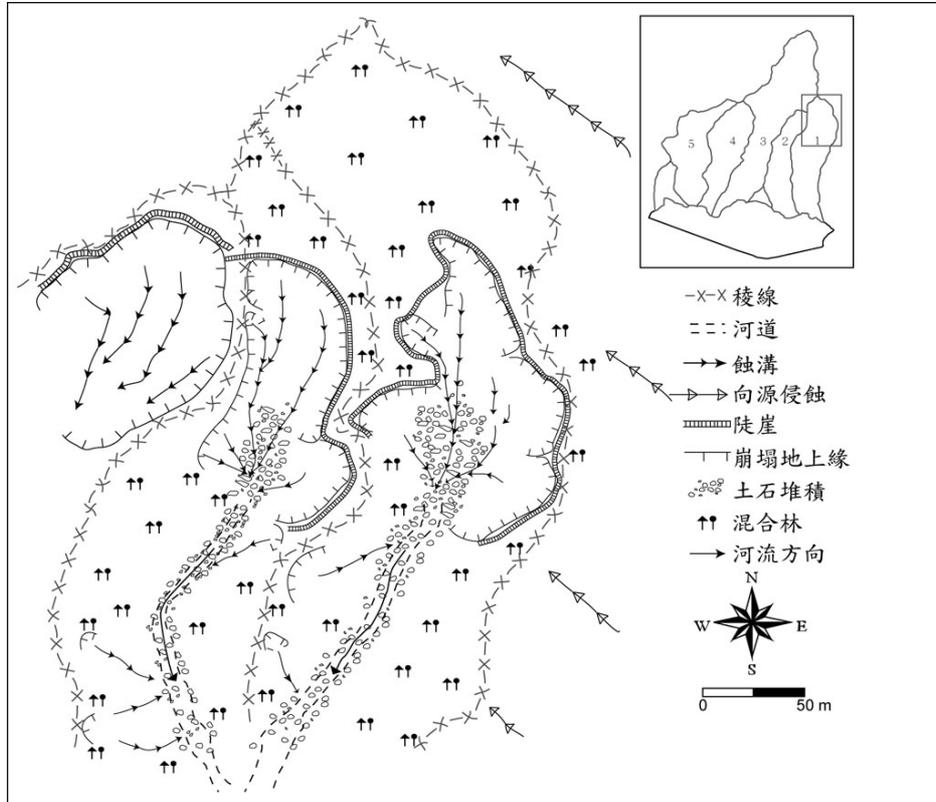
地形作用的分佈上，一號集水區的主流在上游一分為二，都形成了向源侵蝕的區域。這兩個源頭區，右側的區域有完整的碗型：向中央聚集的蝕溝、包圍在外圈的崩塌地及其上方的陡崖。左側的蝕溝雖然也有碗型，但最外圈的陡崖沒有完整的包圍住，而是往左側的 2 號集水區延伸過去。這兩個區域是集水區上游主要的地形作用發生區。從兩個源頭往下伸展出乾溝，在乾溝溪床及河道旁邊堆積著不少土石。

在地貌的變遷上，比較民國 80 年 (圖 5-35)、民國 87 年 (圖 5-37) 與民國 91 年的地貌圖 (圖 5-39)，民國 80 年到民國 87 年間主要的變化是集水區邊界的後退，而侵蝕地貌的蝕溝並沒有顯著的增加發生。但在民國 91 年地貌圖中，蝕溝的比例增加，崖面位置與崩塌地的範圍比民國 87 年張開的更大，其中東側擴大的範圍剛好也與集水區邊界擴張的範圍一致。因此集水區擴張的原因，可解釋為由崩塌地不斷的向後退縮，導致集水區邊界也跟著往後退。

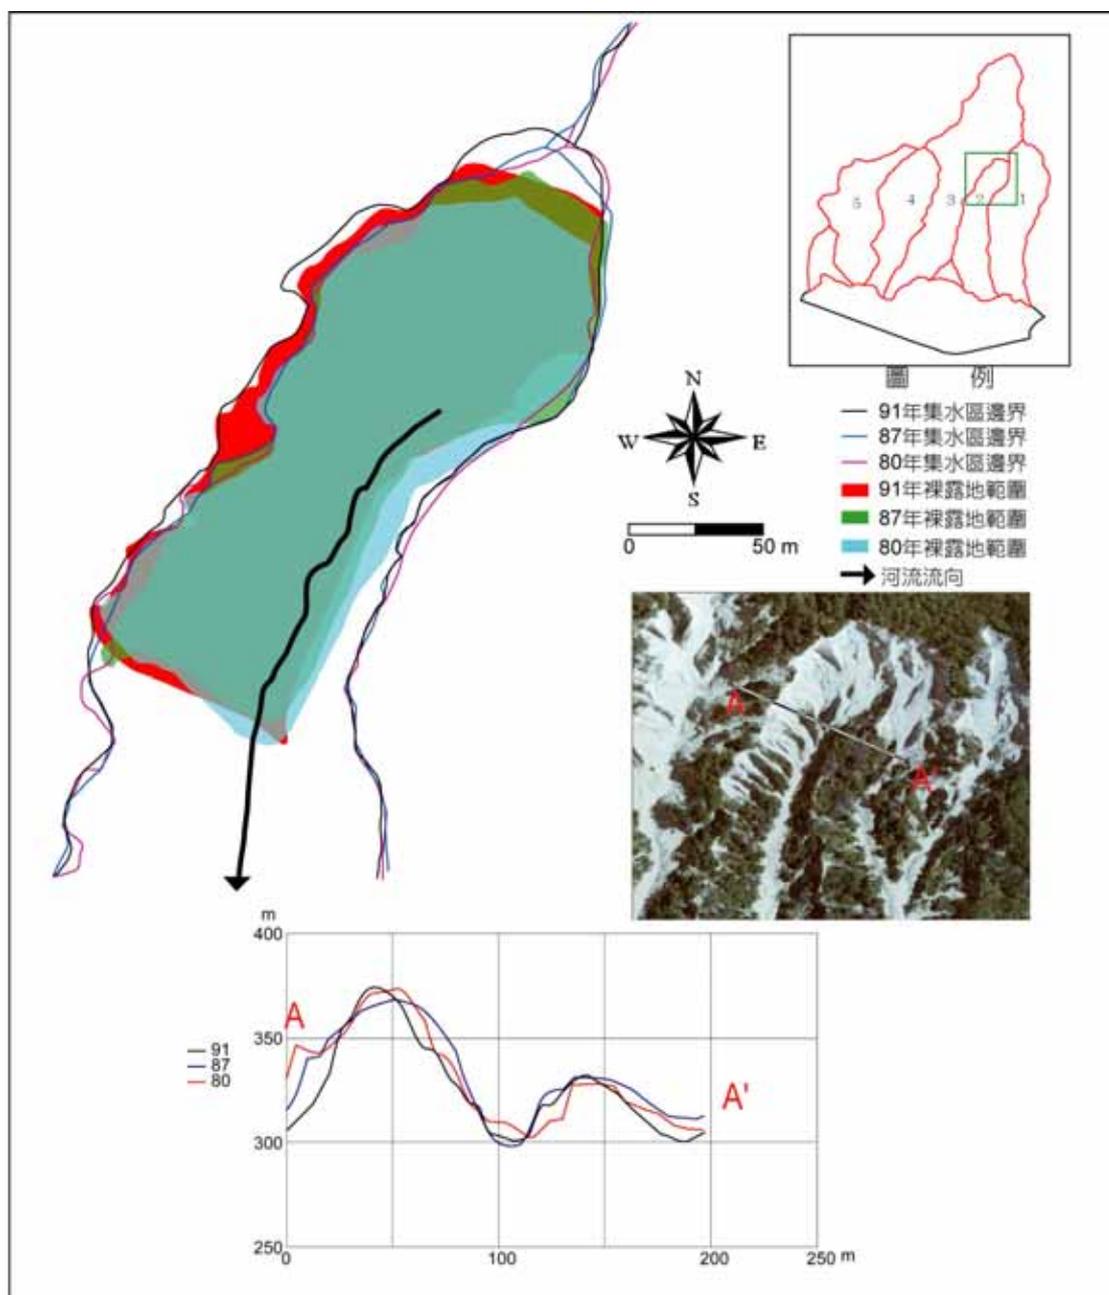
圖 5-40 2 號集水區上游變動圖

相較於 1 號集水區，2 號集水區的變動情況就稍小些。變動圖 (圖 5-40) 顯示，民國 80~87 年的裸露地變動主要是往北擴張 (17 公尺，年平均 2.5 公尺)，往東的部分擴張不大。87~91 年的變動則不相同，主要是往西，即為往 3 號集水區的方向擴張 (8 公尺，年平均 2 公尺)。

在集水區的邊界變動上，在北側的變動也如同 1 號集水區一樣，沒有辦法反映出裸露地擴張所帶來的影響。但在西側的變動上，因為十分的貼近於裸露地的旁邊，因此集水區邊界的移動量也幾乎與裸露地擴張的速度相等。

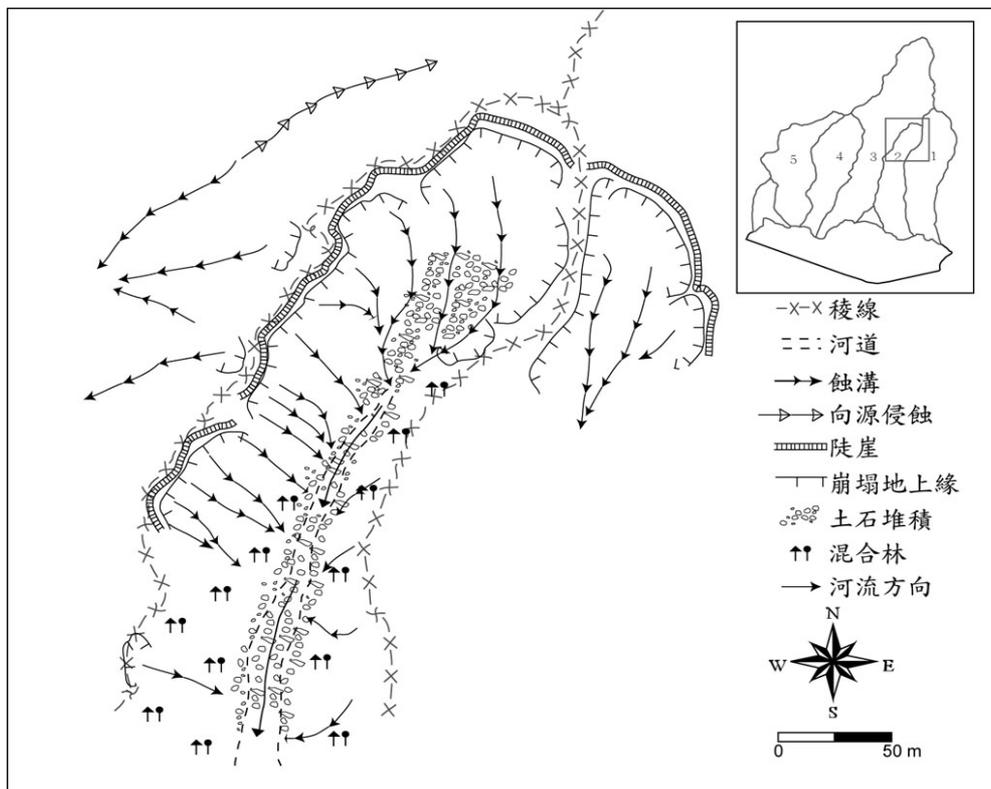
圖 5-46 民國 91 年 2 號集水區上游地貌圖

2 號集水區的地貌圖中，主要的地形作用區就不光侷限在源頭區的碗型區域內。除了源頭區外，還有大量的蝕溝都分佈在西側的崖面上。而集水區的東側，則沒有地形作用分佈，為良好的植生分佈。這樣分佈不均勻的地形作用，則能夠解釋裸露地的擴張與集水區邊界移動的原因。地貌圖中蝕溝的分佈情況，表示分佈在崖面上的蝕溝將集水區邊界邊坡上的土石帶走，造成邊坡的後退。

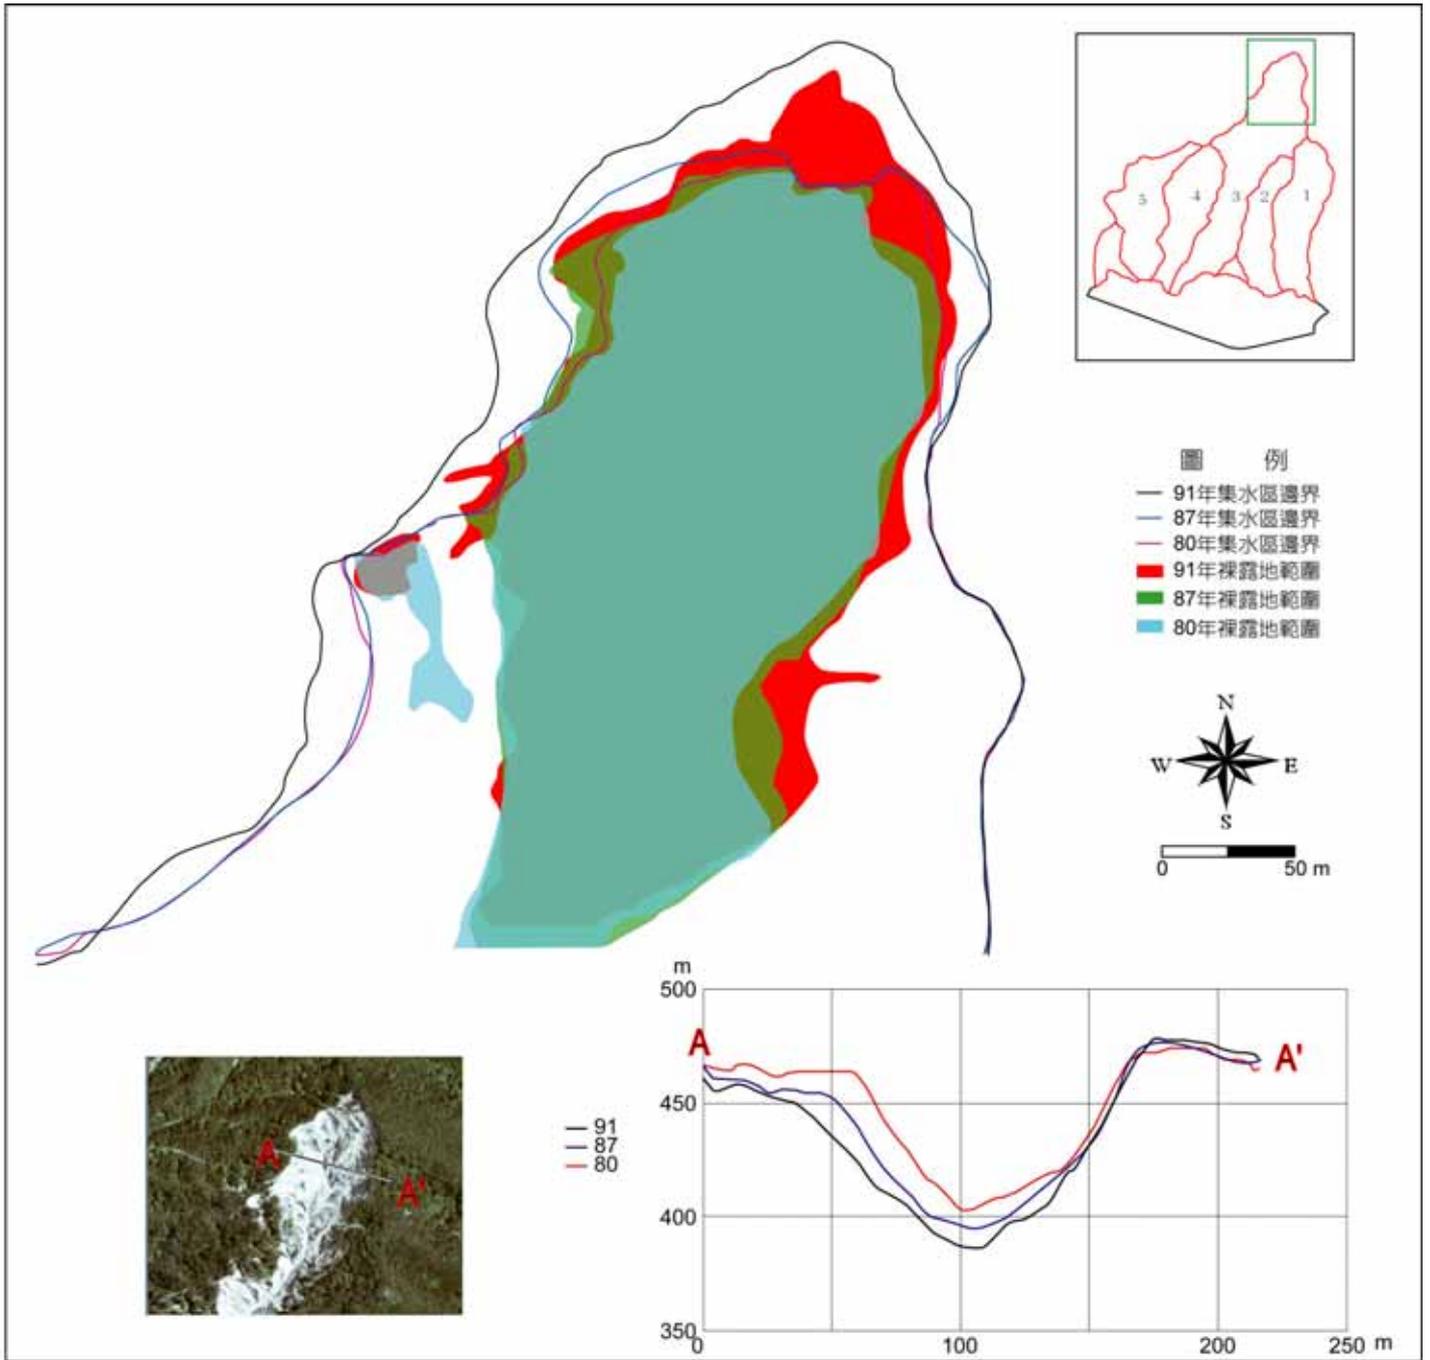
圖 5-47 3 號集水區上游變動圖

3 號集水區邊界的移動，與 1、2 號集水區情況不同，屬於能夠反應出向源侵蝕導致集水區邊界後退的情況。在 80~87 年期間的變動，速度上與裸露擴張的速度一致，往東 7 公尺（年平均 1 公尺），往西 23 公尺（年平均 3 公尺）。但在 87~91 年間，西側集水區邊界持續變動擴張，與裸露地顯示的情況並不相符。

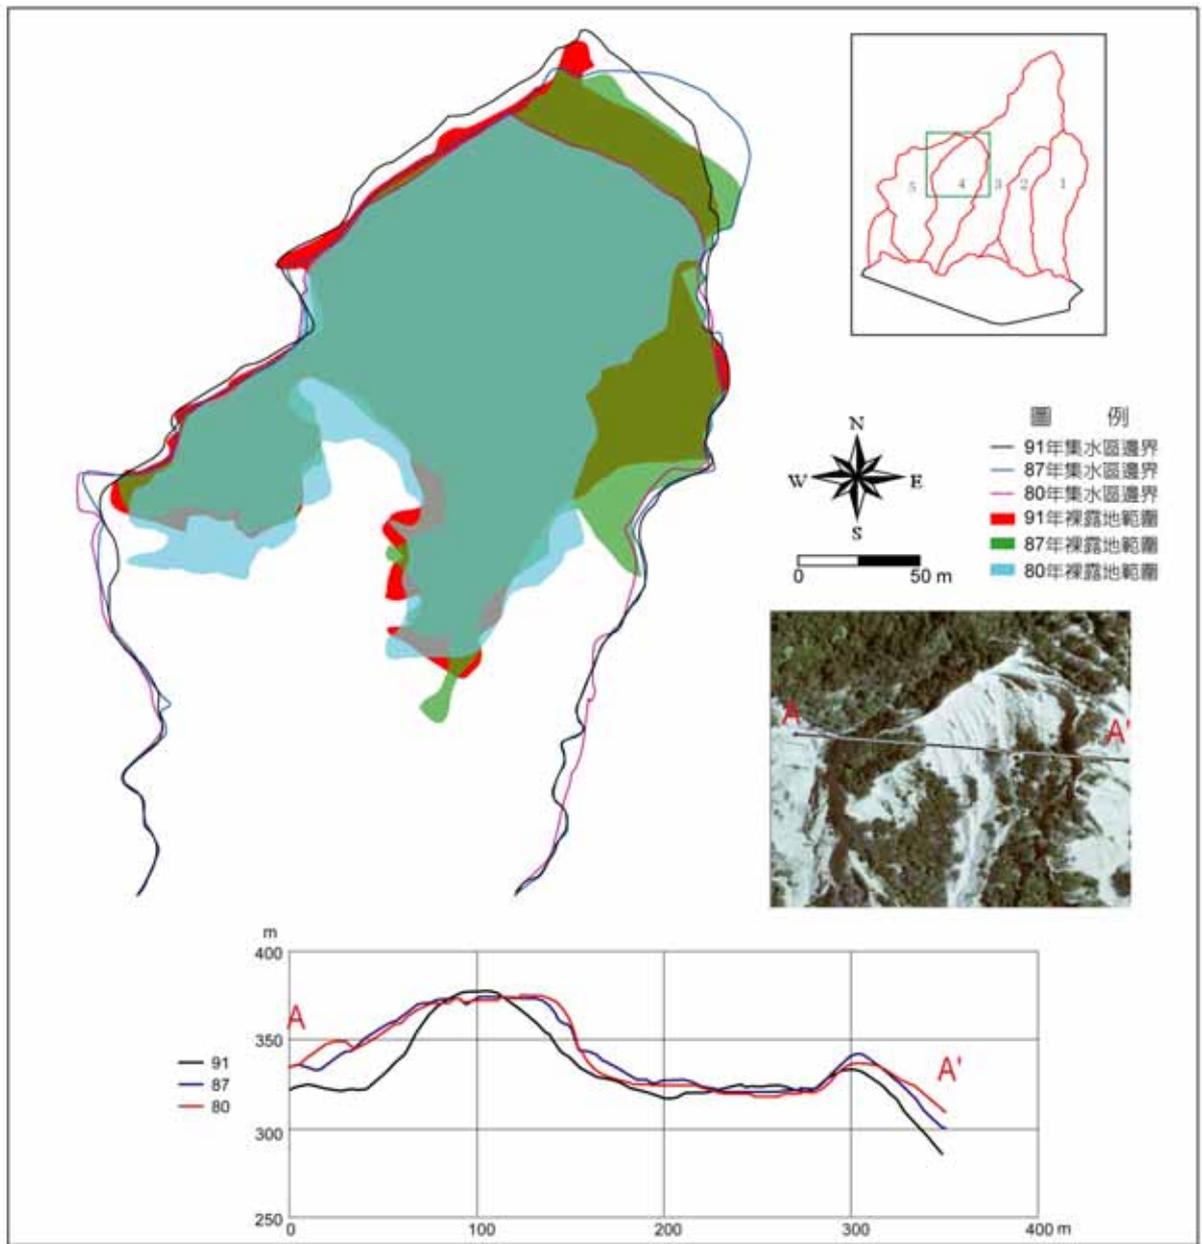
圖 5-54 4 號集水區上游變動圖

4 號集水區上游的變動情況與 1、2 兩個集水區類似，都發生了裸露地的擴張不能反應到集水區變遷的情況。變動圖顯示，在民國 80~87 年間，崩塌地面積有著明顯的增加，主要的方向是往東與往北。在民國 87~91 年，則是小幅度的往兩旁擴張一點點。相對於集水區邊界，在民國 80~87 年間，在擴張的方向上只反應出往北的擴張變動，而東邊的退縮可能是因為東側 3 號集水區發生擴張，對 4 號集水區產生集水面積競爭的結果。民國 87~91 年的變動則有相反的趨勢。北側的集水區界線因為蝕溝被 3 號集水區競爭過去，導致集水區邊界內縮；西側則可能是隔壁集水區發生變動，使集水區界線移動。但因為變動的量不大，上面的植生沒有受到影響，在稜線上沒有見到裸露地出現。

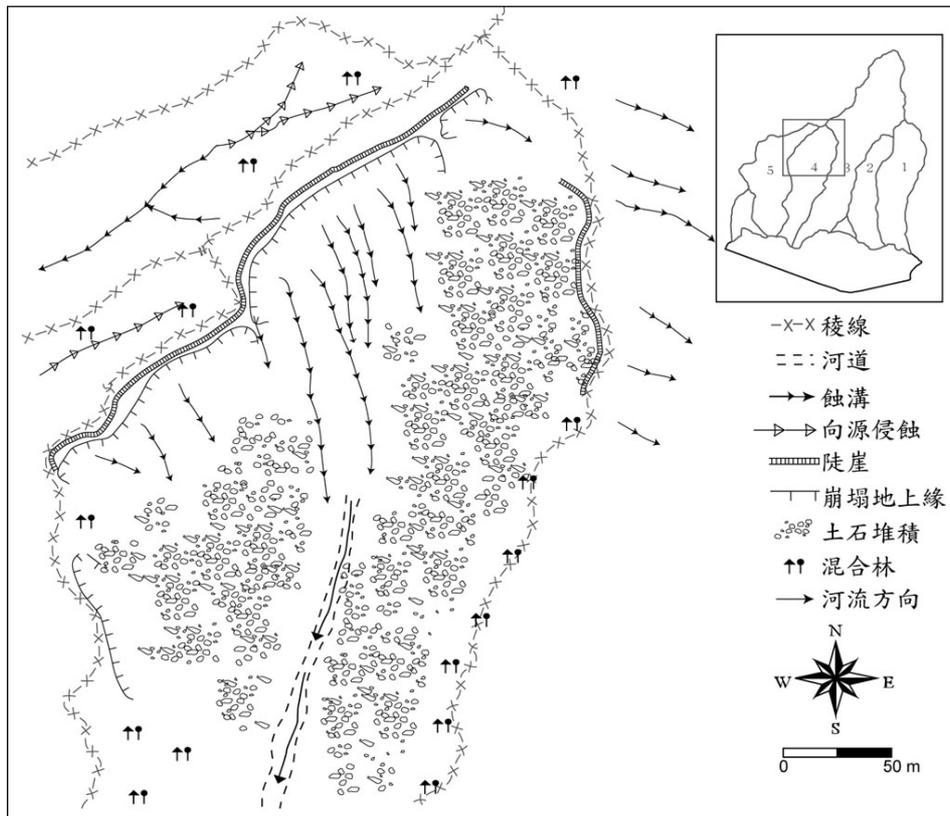
圖 5-60 民國 91 年 4 號集水區上游地貌圖

第四號集水區地貌圖集水區情況，則與前面 3 個集水區不相同。4 號集水區沒有碗型區域的出現。沒有碗型區域，卻不代表沒有向源侵蝕發生。地貌圖顯示，圖中整個區域內除了西側的邊坡外，幾乎都是土石的堆積區。這些土石的來源，為聳立崖壁土石崩落所產生。崩落土石堆積出的大型崖錐的土石鬆軟，易被擾動，地面上不容易有固定的水流流路，要在崖錐上移動一段距離後才能形成比較固定的渠道。圖中許多的植生，就生長在崖錐上，使得地貌圖中土石堆積的範圍比直接從影像中所得的面積要大。

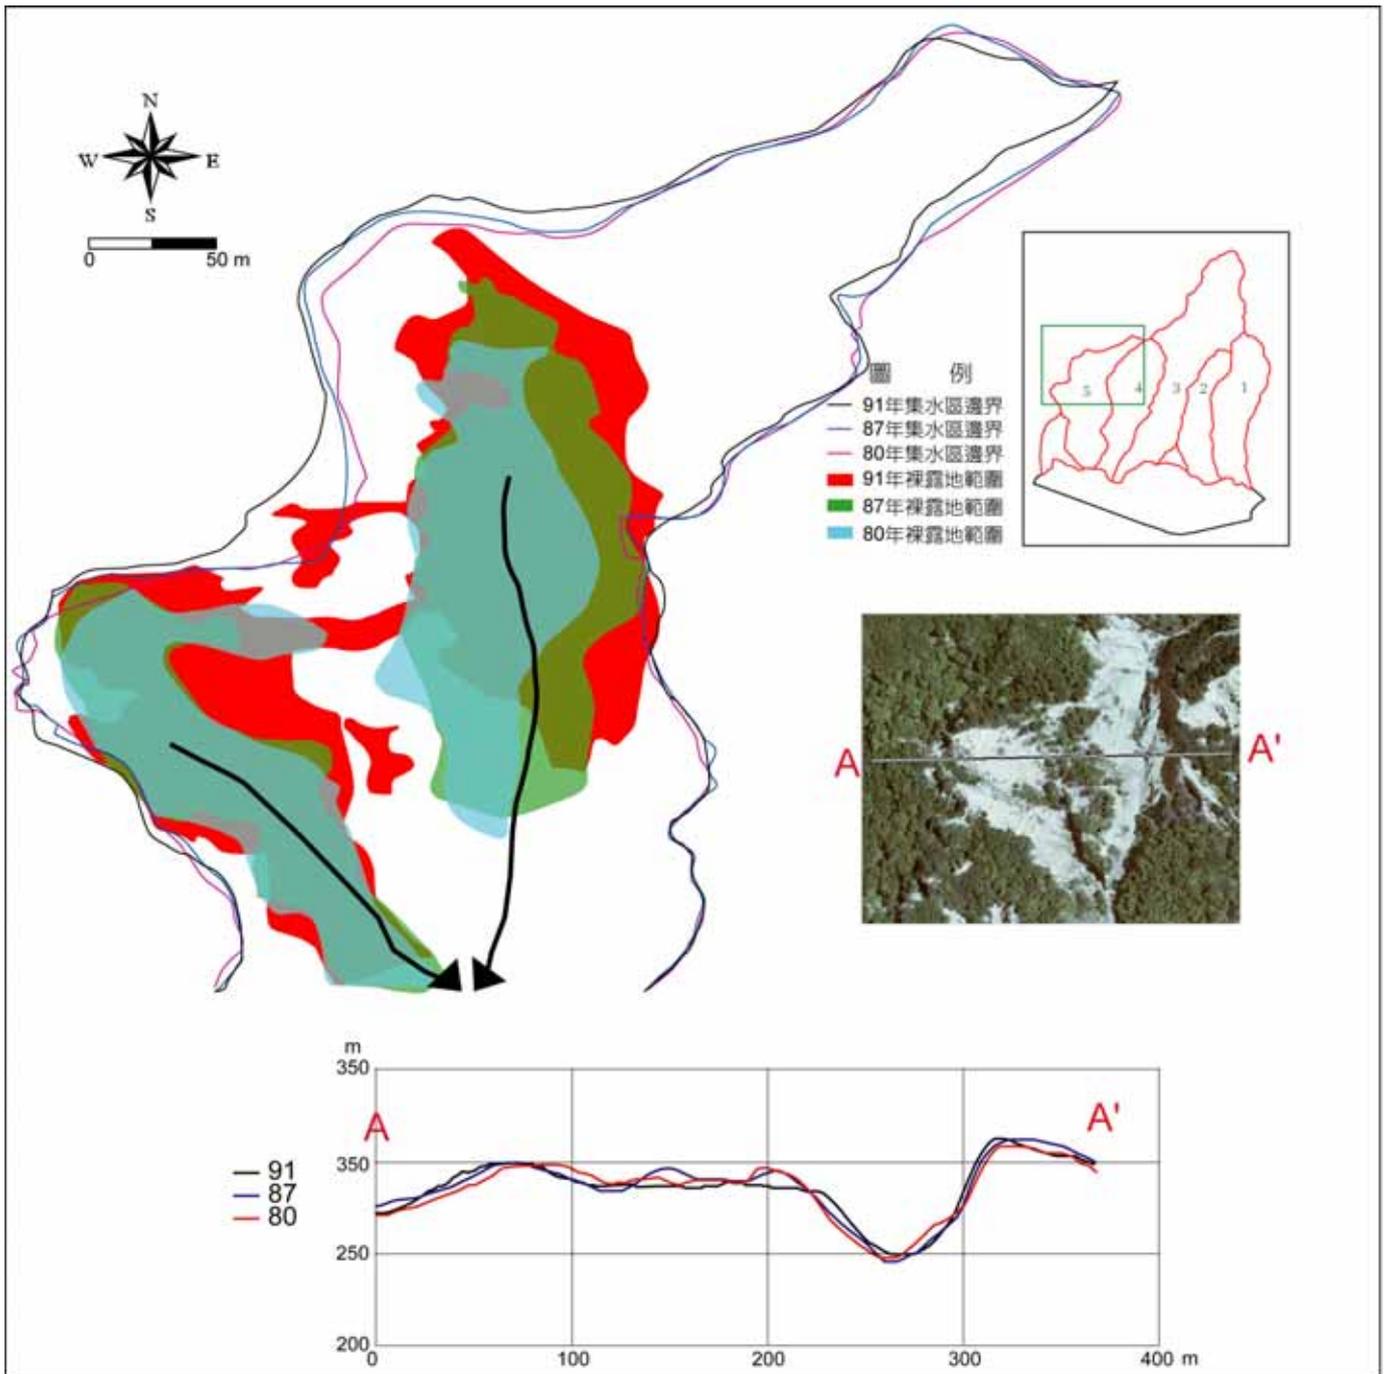
圖 5-61 5 號集水區上游變動圖

5 號集水區上游因右上方有向源侵蝕的地貌出現，集水區往這個方向延伸出去，使其外型與另外 4 個集水區迥異。變遷情況主要還是出現於集水區的中央部分。因為蝕溝及裸露地的擴張，集水區邊界在中央及偏左側的部分都發生向後退縮。不過與其他集水區相比，裸露地往外側擴張的情況不是很嚴重，扣除往 4 號集水區方向，大部分的擴張都往集水區的內部而非向外。在右側部分，則與 4 號集水區相鄰，裸露地明顯的向東側增加，但集水區變動的情況卻不明顯。而向東側上方延伸的溪谷，則受到 4 號集水區的競爭，導致稜線有向內退縮的情況發生。

就地貌的分佈來看，5 號集水區地形作用最旺盛的區域是在集水區的中央及左側的支流部分。由於旺盛的侵蝕作用，導致河道中堆積了大量的土石，主河道還因此出現了類似瀑布的陡崖。根據現地的實際觀察，在這個區域河道突然束縮變小，導致上游河道中的土石不能順暢的通過此地而不斷加高堆積，形成今日所見的崖面。右上方延伸出去的溪谷，因為覆蓋良好，沒有崩塌地的發生，但右側稜線則因為另一端的 4 號集水區不斷崩塌侵蝕，有往後退的跡象。

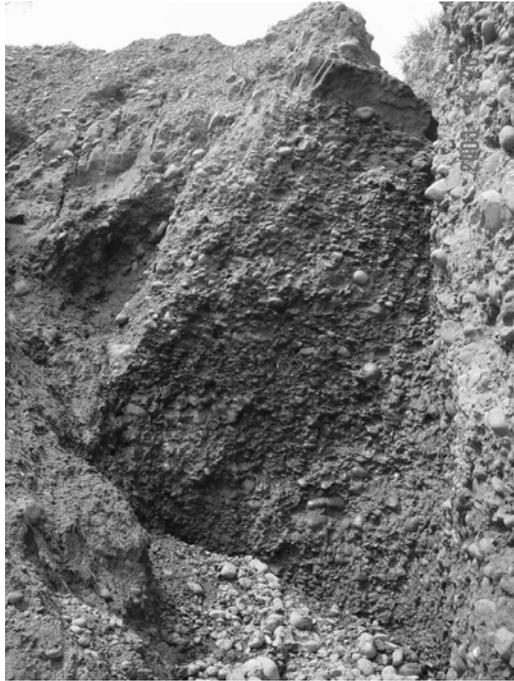
照片八 河道中土石堆積形成陡崖，高約 5 公尺（攝於 5 號集水區）
