火炎山自然保留區地形變遷監測

第二年度計畫

期末報告

執行單位：台灣大學地理環境資源學系

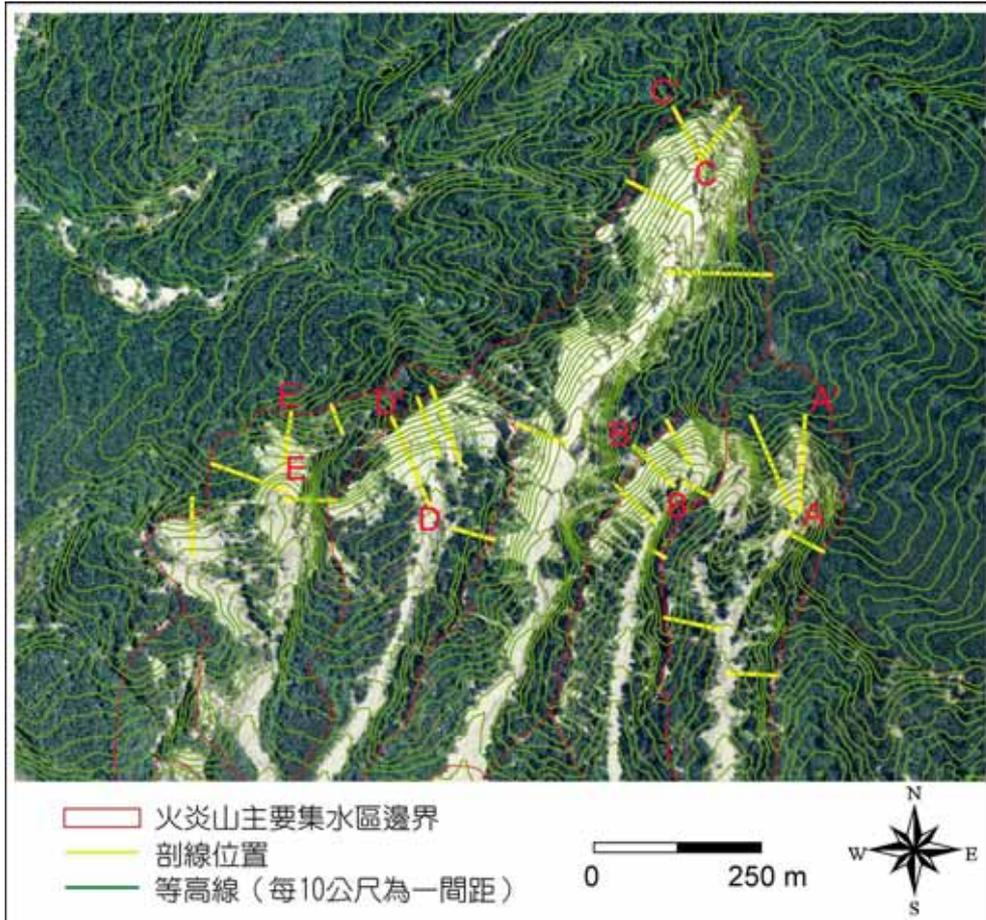
圖 5-69 邊坡剖線位置

在測定剖面的方式上，對 5 個集水區分別取邊坡的剖線數條，再予以疊合比較。剖面線的位置如下圖所示：依剖線位置取得民國 80、87 及 91 年剖線疊合，即可比較 3 個年代之間的差異及變化。因剖線數量繁多，各個集水區中取一條具代表性剖面成果展示如下：

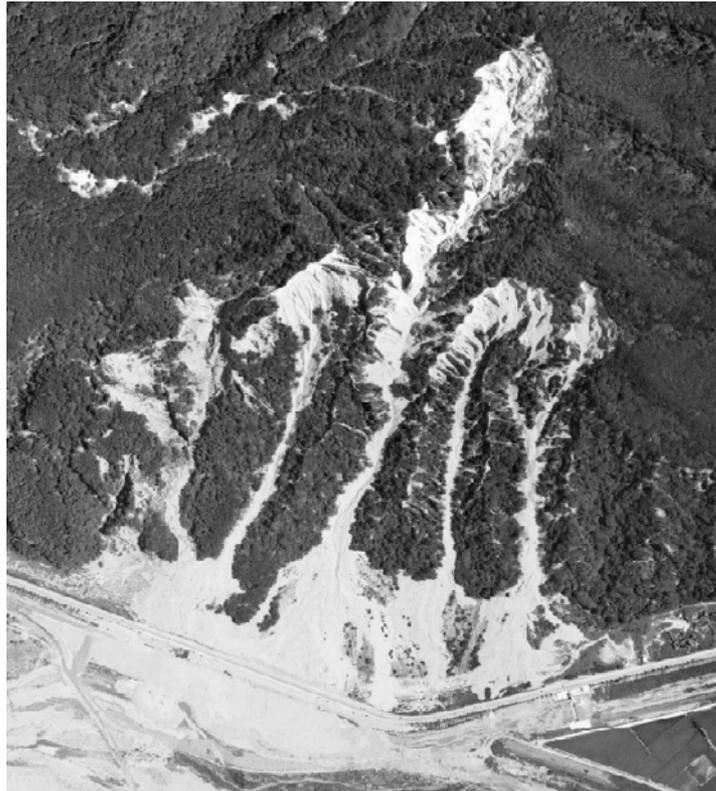
圖 5-77 火炎山 91 年正射化影像

- 一、沖積扇恢復不少植被，尤以三號沖積扇最為明顯。91 年沖積扇多互相覆蓋，每一區幾乎連接在一起，不容易辨別。93 年資料分辨較為容易。
- 二、從裸露地的變化來看，火炎山集水區在颱風過後發育許多小蝕溝，表示當地地形受到豪雨的影響，首先會產生沖蝕溝，然後再慢慢擴大為大型的崩塌。
- 三、從裸露地的邊緣來看，最右邊的集水區 (一號集水區) 在上游大約產生 1-3 公尺的邊坡後退現象，其所夾帶的土石造成下游沖積扇擴大及堆積的現象。二號集水區受到一號集水區的影響，上游邊界有些許的變動，另外可以看到集水區左邊界有蝕溝擴大的現象，但對於下游堆積區並沒有任何影

響。三號集水區在中上游約產生 1~3 公尺的邊坡後退，所崩落及搬運的土石從航照上來看可以看到明顯往下游沖積扇的左側來移動，在右側的影響不大。四號及五號集水區是在這次颱風受到影響最小的區域，除了少許地方有些微崩落外，對沖積扇的影響不大。

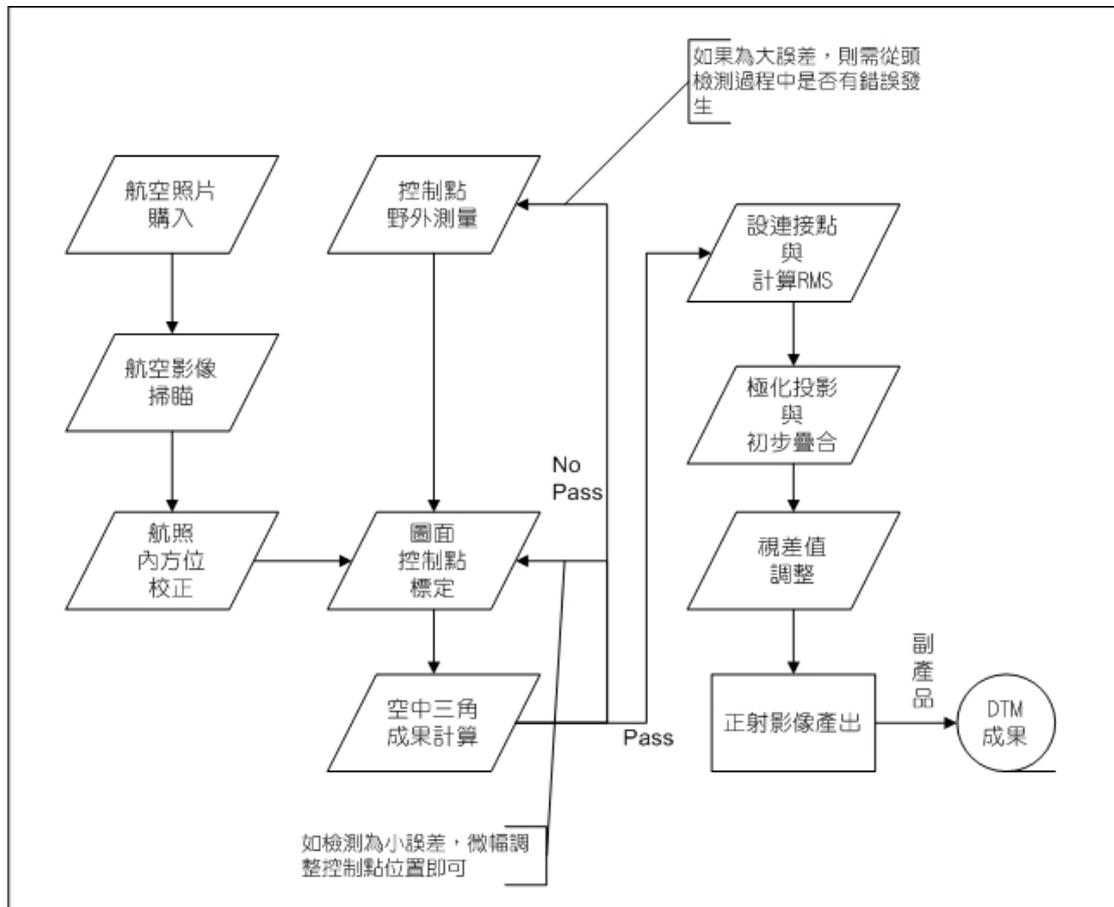
附圖 1 火炎山歷年 DTM 製作流程

DTM 製作的過程如下圖所示：

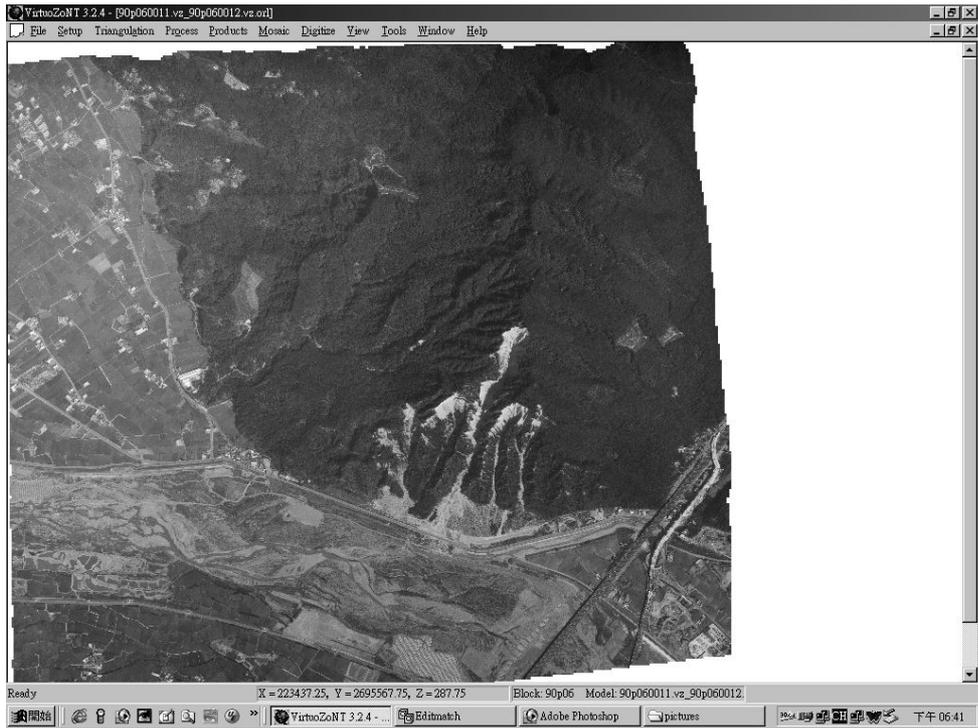
附圖 8 正射化影像產出

視差值修正完成後，即可進行最後的影像正射化，產出具有大地座標的糾正影像。除此之外，正射化的副產品為 DTM，亦為本研究中所需要的極重要資料。在作完八個年份的正射影像與取得 DTM 資料後，即可進行更進一步的地形變遷分析。至於檢核的方法，則是另外以立體測量的方法，取出 DTM 網格上相同位置點的高層資料進行比對，若發生錯誤則需回到視差修正步驟，以人工方式修正錯誤。
