火炎山自然保留區土石流演變監測(4/4)

委託單位：新竹林區管理處

執行單位：中國地理學會

中華民國 99 年 12 月 日

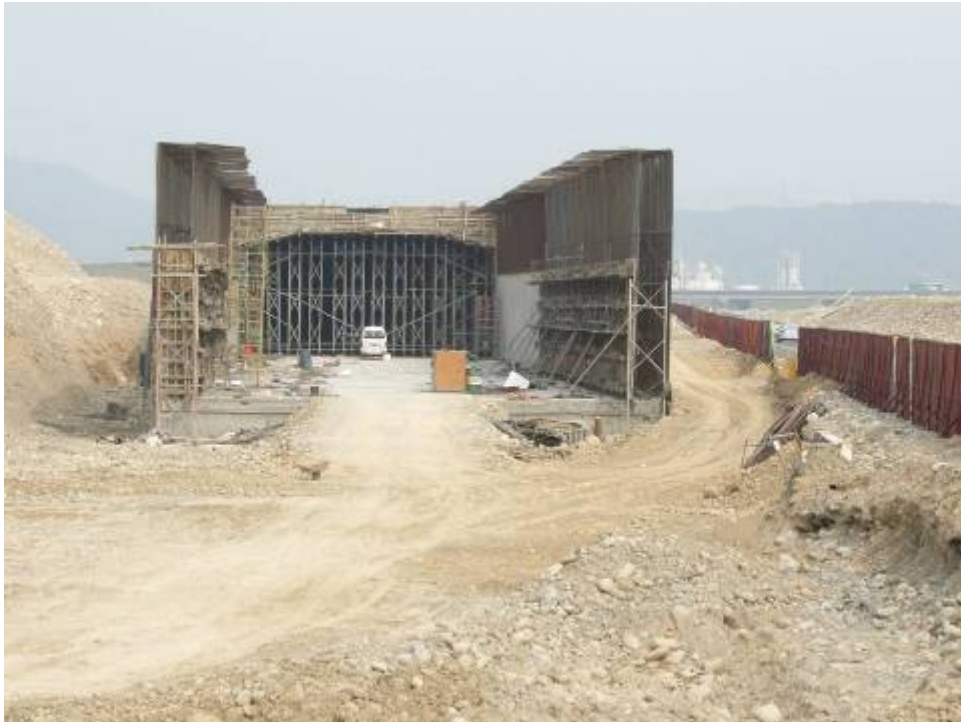
圖 2.7 施工中的火炎山隧道口（拍攝日期：2005/4/5）

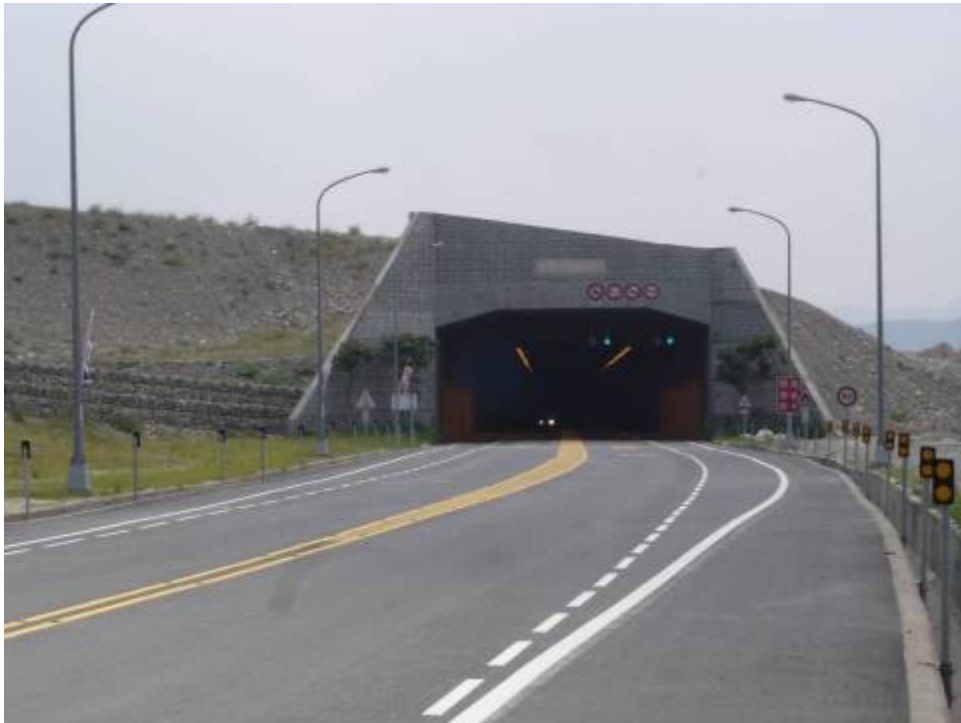
圖 2.8 完工後的火炎山隧道口（拍攝日期：2006/2/28）

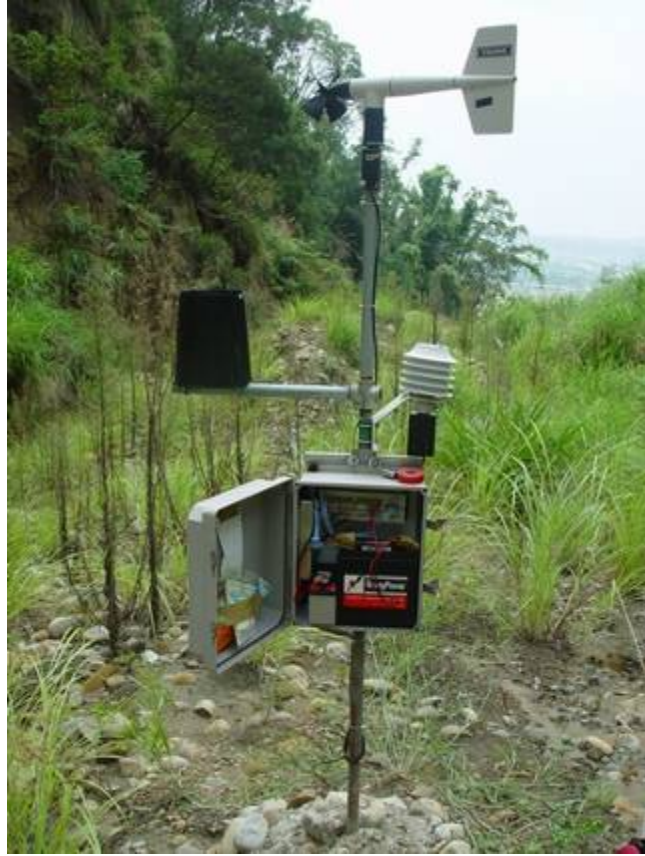
目前所採用的自計式氣象觀測站(圖 4.1)是由 CAMPBELL 公司所生產的資料收集處理器(DATALOGGER)與相關感測器(SENSOR)。由感測器將氣象資料轉換成電子訊號,再由資料收集處理器負責量測、轉換訊號與記錄,最後以量化的方式呈現。本計畫預計收集的基本氣象資料包括:降雨量、風速、風向、溫度與相對溼度等五項。其中各項氣象資料每 10 秒鐘收集一次,然後計算每 15 分鐘數值產生一筆資料。降雨量的最小觀測單位為 0.2 公釐、溫度則為 0.1 度、相對溼度則為 0.1%、風速最小單位為每秒 0.1 公尺、風向為 0.1 度(Armstrong et. al., 1985)。

圖 4.1 本研究在 4 號集水區架設之自計式氣象站

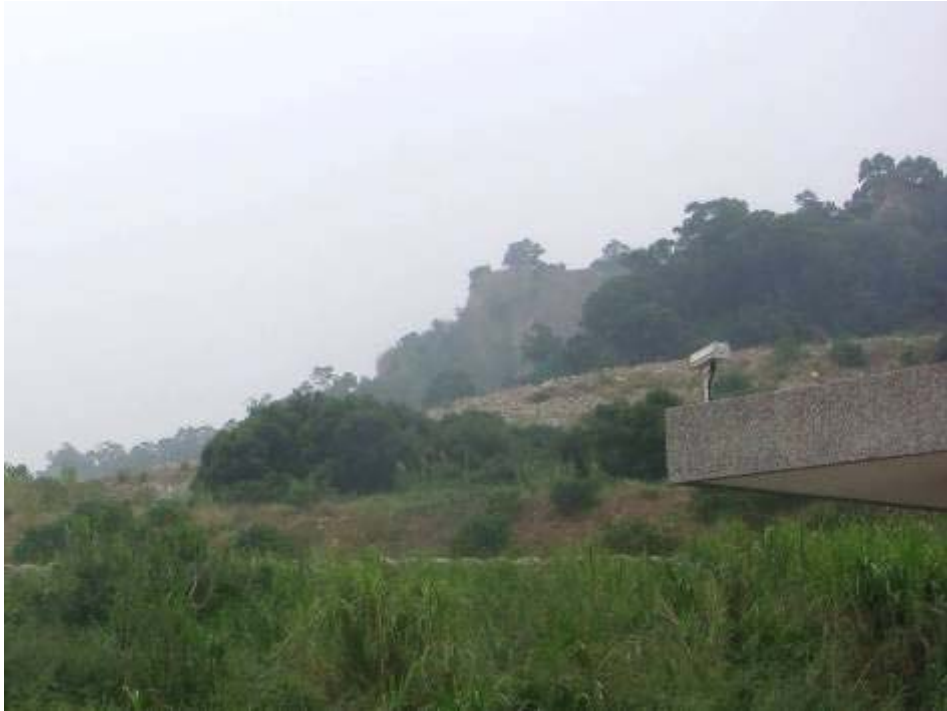
本研究隧道東口遠端監視系統(圖 4.3)，可透過一般電腦進行遠端的監視，本區由於地點較偏僻，目前採用 256K/64K 的寬頻連線，因此在連線時速度較慢，連線方式只要在電腦網址輸入連線的 IP 位址為 <http://219.87.249.240/>，即可進行遠端監測，介面如圖 4.4。

圖 4.3 火炎山隧道東口監視器架設位置 (2007/9/12)

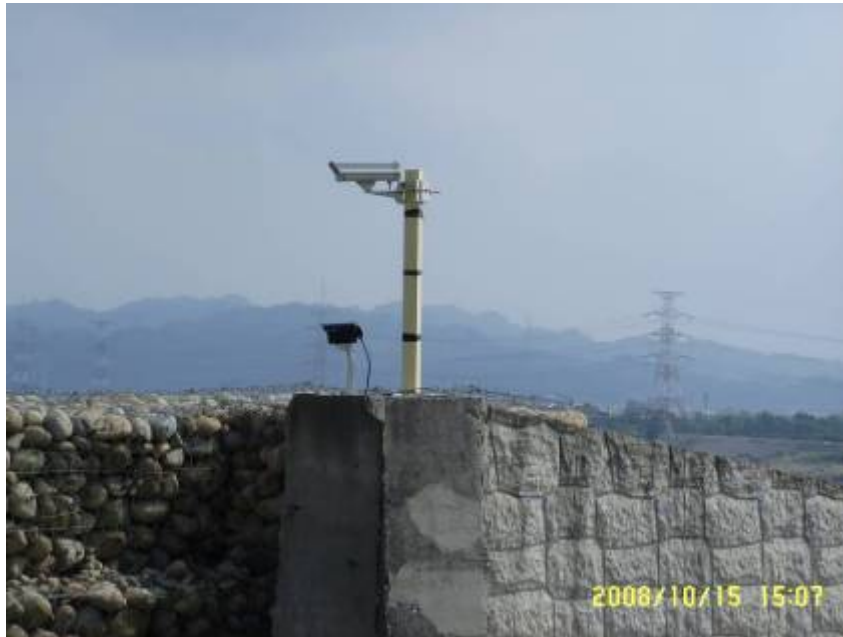
隧道西口處監視系統設備(圖 4.5)，本計畫採用 3.5G 的傳輸方式進行監測，以 2100 的 3G 寬頻路由器,配合 4140 去傳送一攝影機訊號，連線網址為 <http://ronny0131.dlinkddns.com/>。

在 2007 年 10 月 7 日土石流事件發生後，苗栗縣政府在隧道西口處興建堤防，原本西口監視器的觀察沖積扇堆積的狀況，已被土堤遮擋住，因此必須移動監視器架設的位置，才能觀察沖積扇的堆積狀況。在 2008 年 10 月 5 日已將監視器的位置改架設在隧道西口的上方，監視影像如圖 4.6。

圖 4.5 西口影像監視器新架設位置 (2008/10/15)

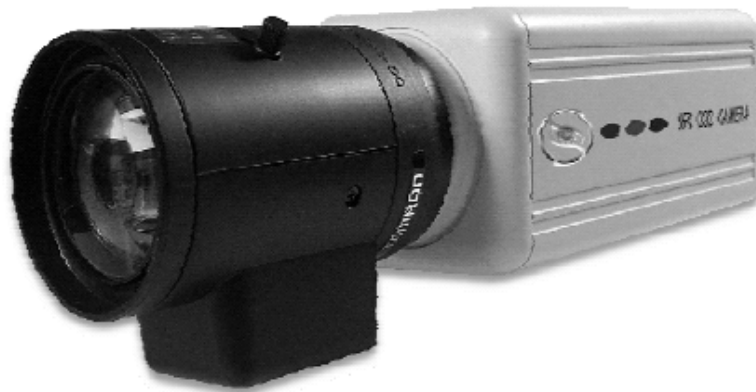
本計畫採用 SUPER SENTRY SPECIALLY CAMERA SERIES 監視攝影機，水平解析度達 27 萬點 430 條 TV Lines，影像總畫素 NTSC: 510(H) x 492(V), PAL: 500(H) x 582(V)，最低照度 0.01 Lux/F1.2, 0.1 Lux/F2.0, 0 LUX When IR ON。

圖 4.7 PDR228 D/N 監視攝影機

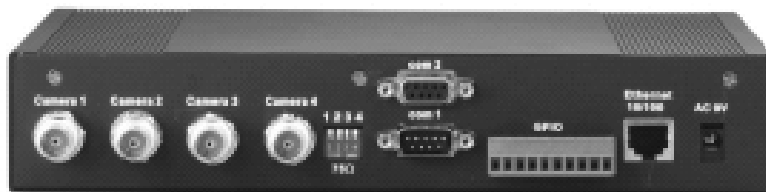
影像伺服器為將監視攝影機所記錄的影像進行存取，並可透過內建網頁系統，將影像資料傳輸出去，本計畫採用 BlueEyes BE-4110 Network Video Server，最大解析度 704x480 像素(單一畫面)；352x240 像素(四分割畫面)，可儲存每秒 30 張畫面。

圖 4.8 影像伺服器 BlueEyes BE-4110

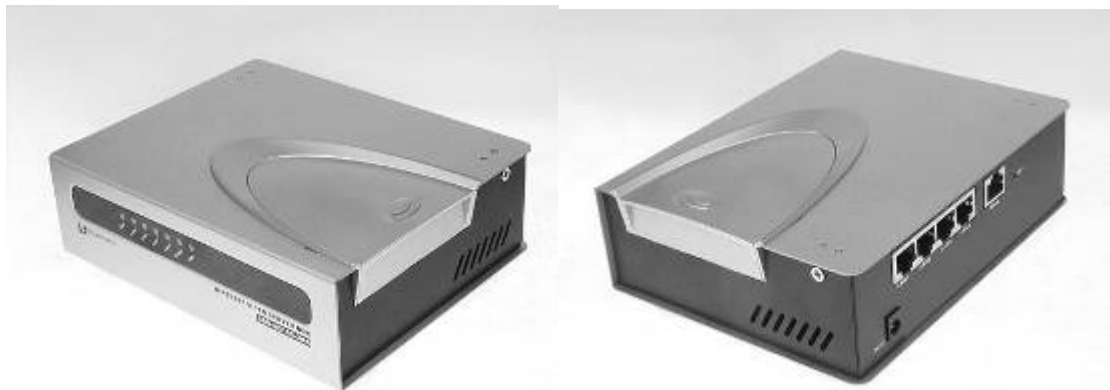
本計畫採用 AES-M2100R 寬頻路由器(圖 4.9),此設備符合 3GPP 與 3GPP2 標準的多媒體技術,可將影像透過無限網路、GPRS、2.5G 或 3G 的方式將資料傳輸,並透過網路進行影像的監視(圖 5.7)。

圖 4.9 寬頻路由器 AES-M2100R 3G Router

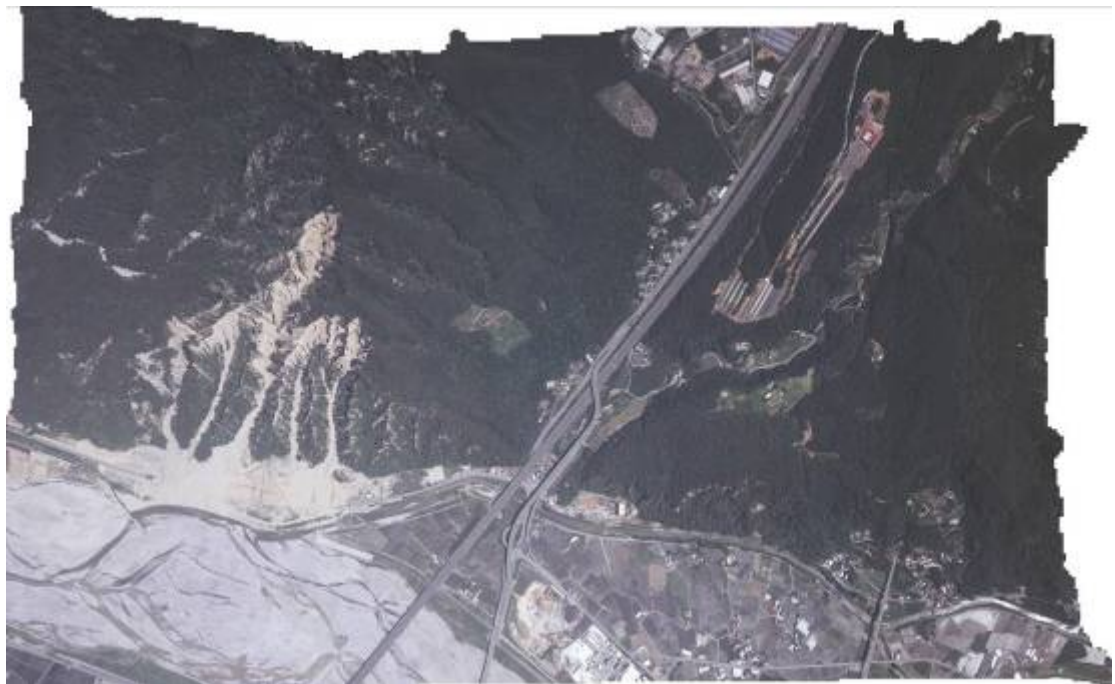
航空攝影所拍攝的地面影像，可利用空中三角測量與影像正射化等作業，製作具有大地座標的正射化影像與數值地形模型。正射化影像與衛星影像相類似，可以用來判識地形與地物，對於瞭解二維的地形變化非常有幫助。而地形的數值地形模型可以用來計算地形的變化量，以及整體地形侵蝕與堆積的情形，將原本的二維資訊轉換成為立體資訊。為了達到完全掌握火災山地區的地形變化資料，本研究進行該區域的正射化影像與數值地形模型製作。在數值地形模型的空間解析度上，可以達到 5000 分之一相片基本圖的製圖精度，也就是平面誤差控制在 2 公尺以內，空間解析度為 5 公尺的數值地形模型，對於整體的地形變化掌握度會提高許多。

圖 4.11 正射化影像

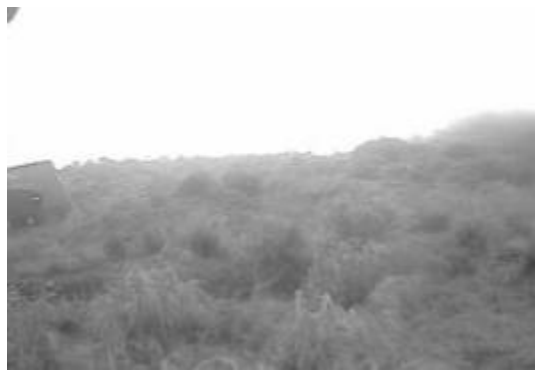
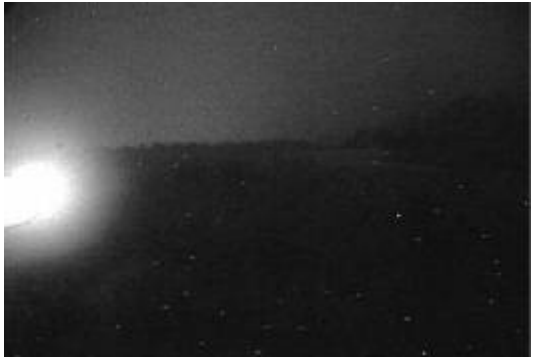
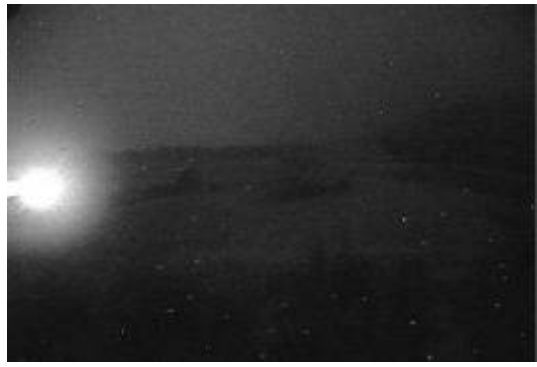
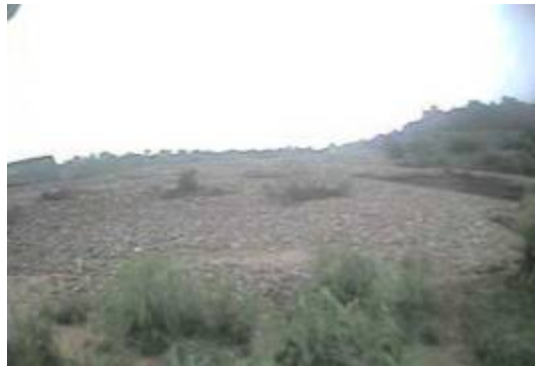
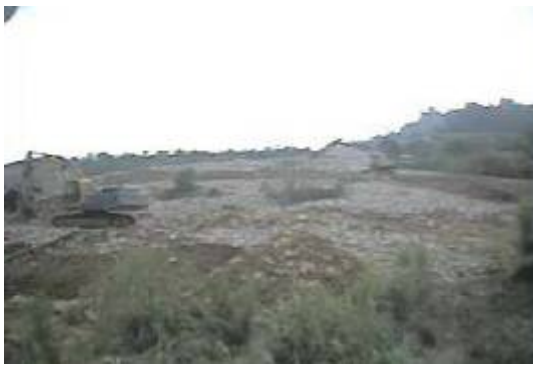
圖 5.7 2008 年 9 月辛樂克颱風其間隧道東口監視影像

辛樂克颱風侵襲時間為 9 月 14-16 日，14 日 16 時隧道東口邊坡還是植生茂密的情況（圖 5.7a），14 日 19 時由於是晚上的影像（圖 5.7b），因此無法明確觀察是否有土石沖出，但在 19 時 30 分，從隧道的燈光亮度，感覺似乎有部分被遮蔽（圖 5.7c），之後燈光逐漸變小，至 15 日 0 時隧道口僅可看到微弱的燈光（圖 5.7d），推測可能是土石堆積所造成。至 15 日 5 時白天的影像，則可以清楚看到隧道出口處上邊坡已被土石被掩蓋（圖 5.7e），原本監視器的影像可以看到一半隧道口的位置，目前僅可以看到隧道口的上緣；至 9 月 16 日可清楚看到挖土機在清運土石（圖 5.7f）。

由於發生土石堆積的時間在晚上，從影像上無法實際看到土石沖出的狀況以及發生的時間，因此假設造成隧道燈光逐漸被遮蔽的結果是因為土石堆積所造成，則可以推估土石開始沖出的時間大約在 9 月 14 日晚上 7：00 至 7：30 分這段期間，至 15 日 0 時堆積逐漸趨緩，到 5 點以後已看不到土石沖出的現象。

(a) 2008年9月14日16時	(b) 2008年9月14日19時

(c) 2008年9月14日19時30分	(d) 2008年9月15日0時

(e) 2008年9月15日5時	(f) 2008年9月16日14時

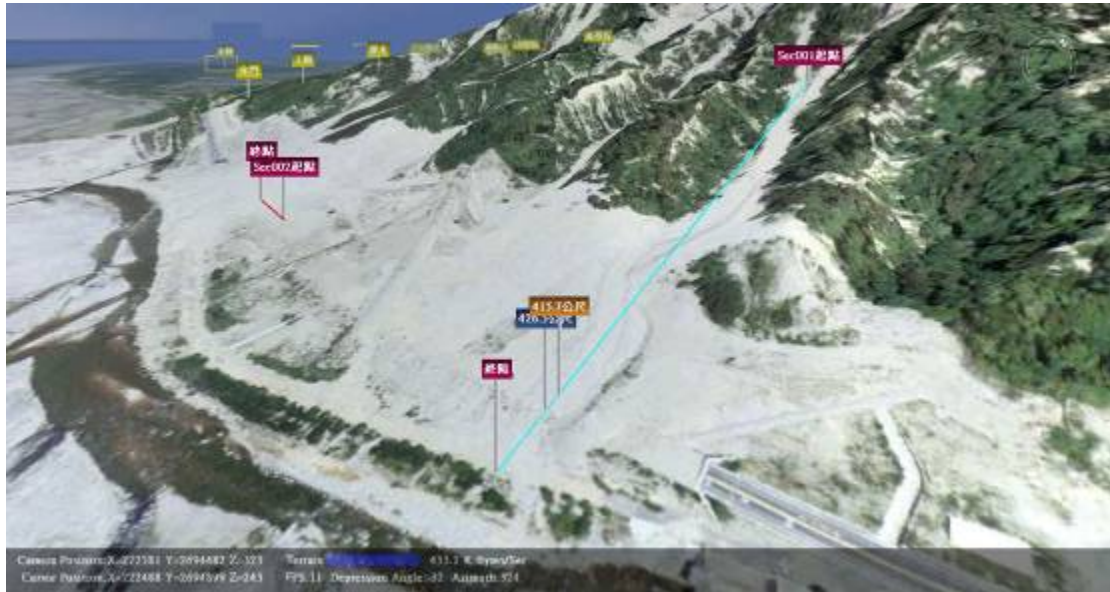
而就隧道上方的土石量而言，火炎山隧道原始設計可以承受隧道上方 7 公尺高的土石堆積量，若是超過 7 公尺則需要進行清除土石的動作。本研究找出 2006 年隧道完工後，隧道上方的土石堆積高度（圖 5.17~5.19）。隧道頂部的高度在完工的當時（2005）為 180 公尺，而在 2006 年的 DTM 上顯示，隧道上方的土石在當年度的高度並沒有累積超過 7 公尺，還可以繼續的承受土石堆積。而未來是否需要進行土石的清除動作？就目前的觀察，隧道前方還有很大的空間可以累積土石，當土石流發生時，土石流應僅通過隧道上方，而並非停在隧道上方增加土石高度。就此點推斷，隧道上方的土石高度，在短期間內應該不至於累積超過 7 公尺的高度。

圖 5.16 火炎山隧道在 3D 立體影像上的位置

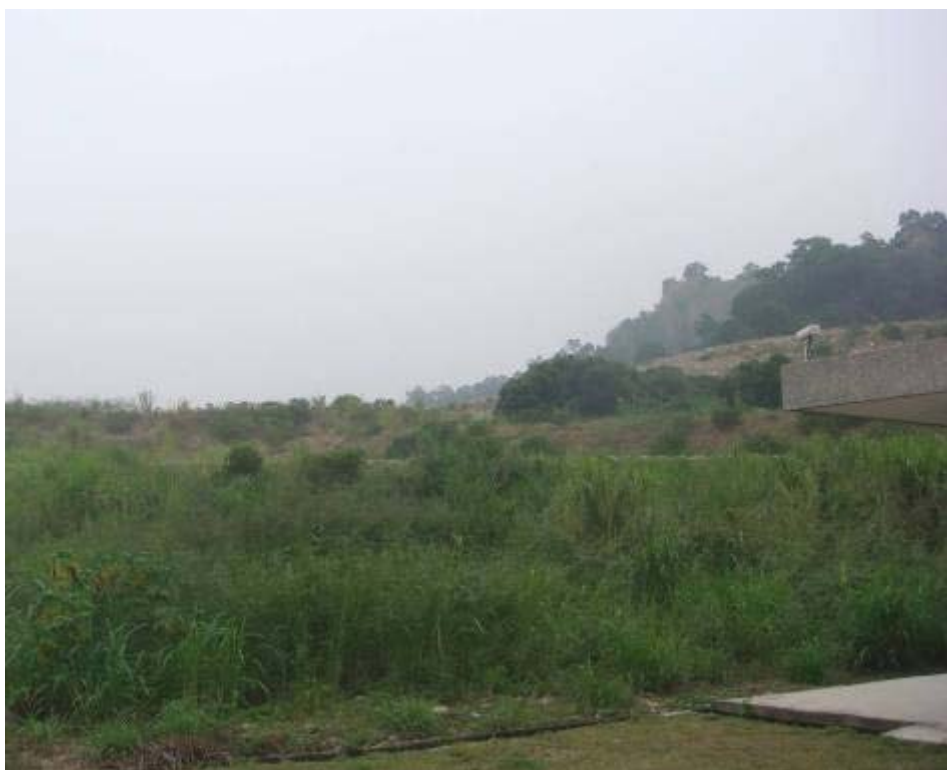
圖 5.20 2007 年隧道東口處照片 (2007.9.19)

由於辛樂克颱風在隧道東口處造成嚴重的土石堆積情形，從現場隧道口處觀察土石堆積的痕跡，估計在隧道口處土石堆積約 1 公尺左右。比對東口處邊坡災害發生前後土石堆積的情形，在沒發生土石災害前可看到東口處植生相當茂密（圖 5.20），在辛樂克颱風後，原本植生的區域大部分被土石所掩蓋（圖 5.21），範圍已達東側的機房處，表示此次颱風將大量土石帶出，這些土石主要來自 1 號集水區的上游。

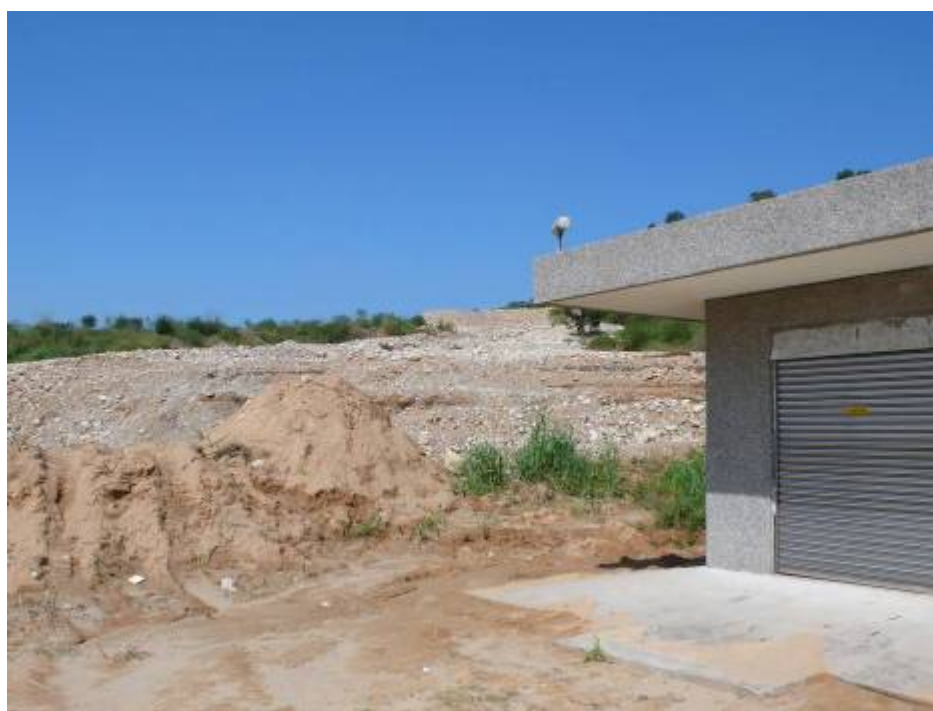
圖 5.21 2008 年辛樂克颱風後隧道東口處照片 (2008.10.09)

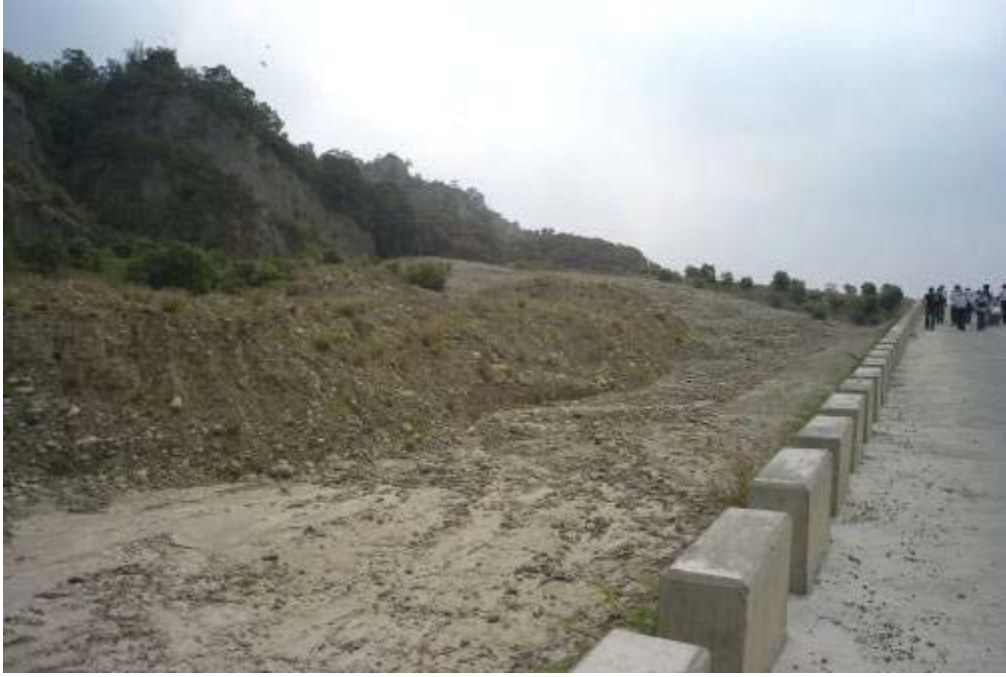
2008 年 6 月 2 日進行現場會勘，觀察目前土石堆積的狀況及當地土石採取對地形變化的影響（圖 5.22）。

圖 5.22 隧道西口土堤內側土石堆積情況

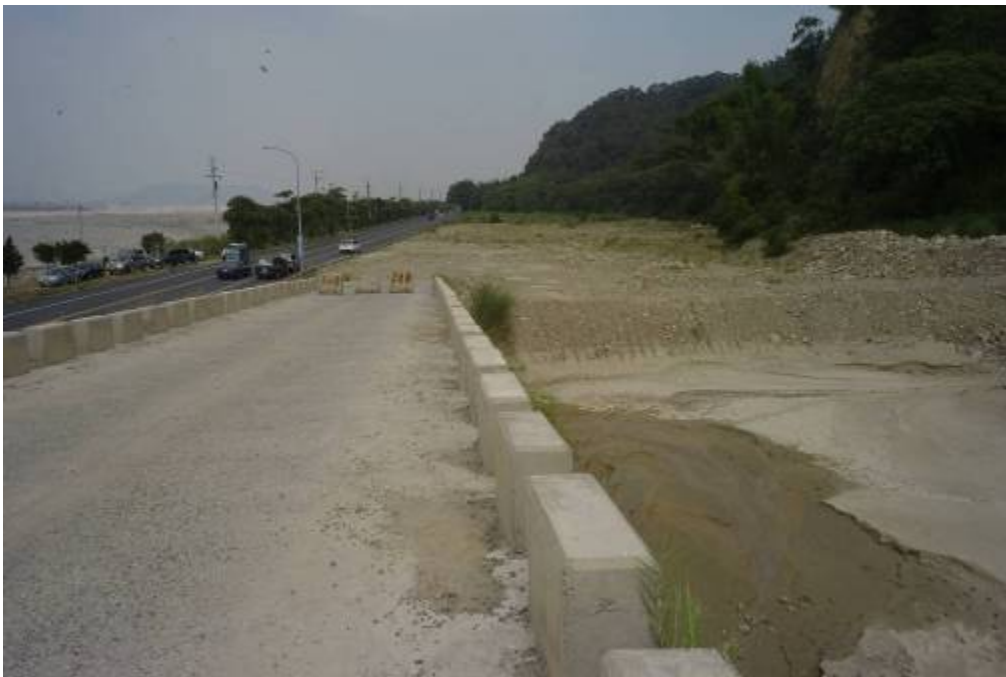
圖 5.23 從土堤往下看，土堤內側有一小土堤

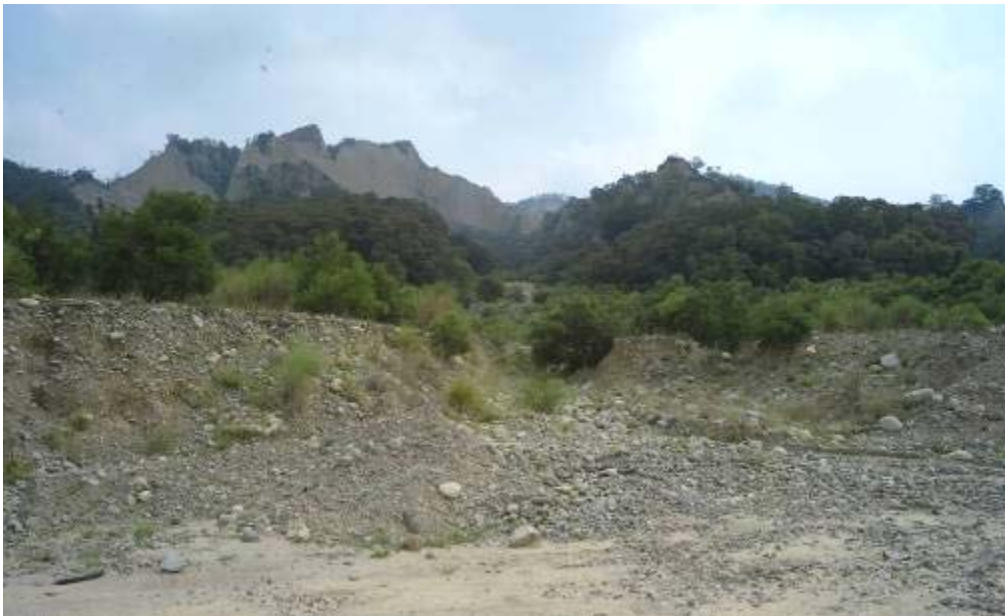
從 5 號集水區至 3 號集水區原沖積扇的位置，由於大部分的土石已被向下挖深約 2 公尺，靠近保留區的邊界上形成一高低落差的土堤；由於這樣挖深的結果，使得原本地形上所形成的侵蝕基準面發生改變；另外沖積扇上方的土石都是膠結不良的礫石，當豪雨來臨時這些土石會直接向下堆積，除了沖蝕溝中的土石會因為沖積扇被挖深而加速向下侵蝕的作用力，沖積扇上方的土堤因失去原本沖積扇的支撐，更容易加速侵蝕作用的產生。

圖 5.25 沖積扇出口處的土石，已被向下挖深約 2 公尺

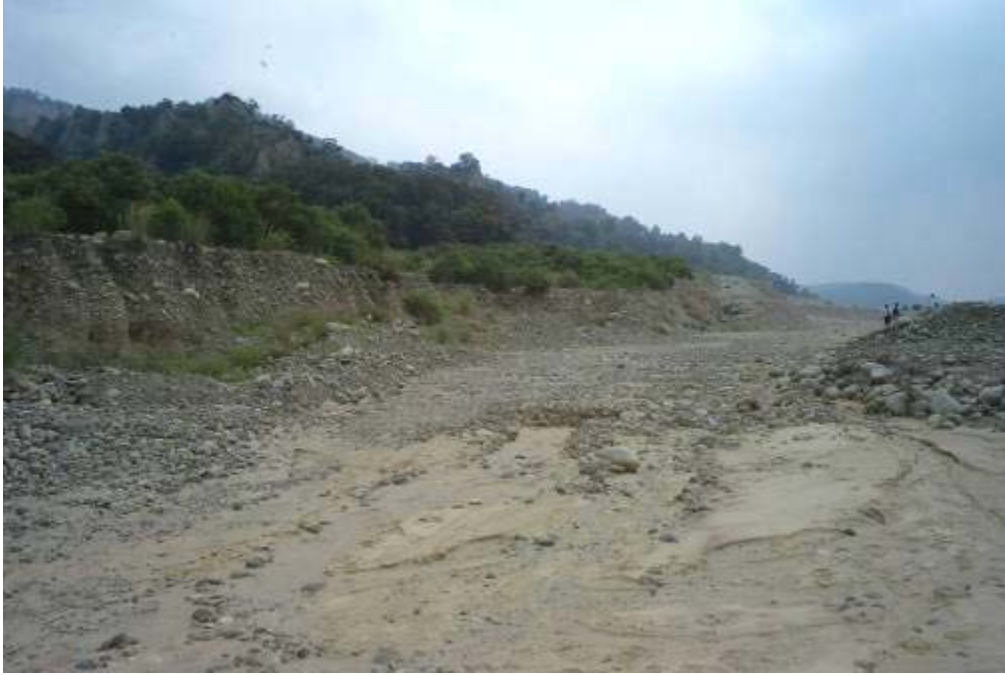
圖 5.26 從 5 號至 3 號集水區，沖積扇約被挖深 2 公尺

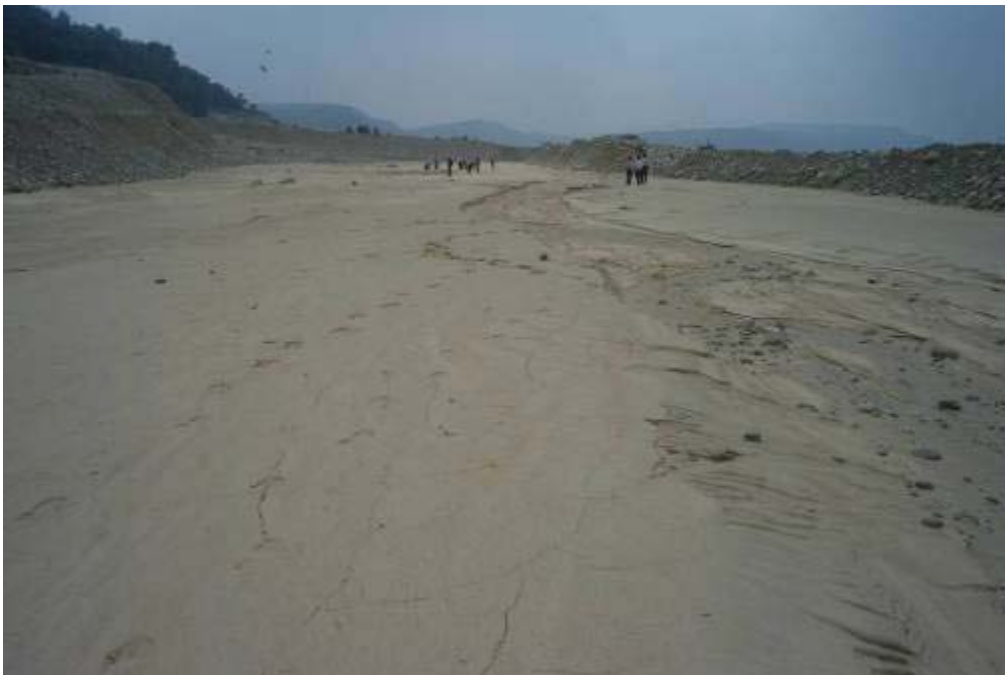
當降雨量較少時，礫石並不會產生明顯的搬運，主要是礫石間的細粒物質沿著空隙被雨水沖刷出來，形成成泥流。由於火炎山上方沖積扇的土石已移走，下方因隧道的阻隔所以無法繼續向下流動，因此當降雨發生時，泥流會先被帶出堆積在隧道上方。

圖 5.27 下雨時細粒的泥沙被帶出，堆積在隧道上方

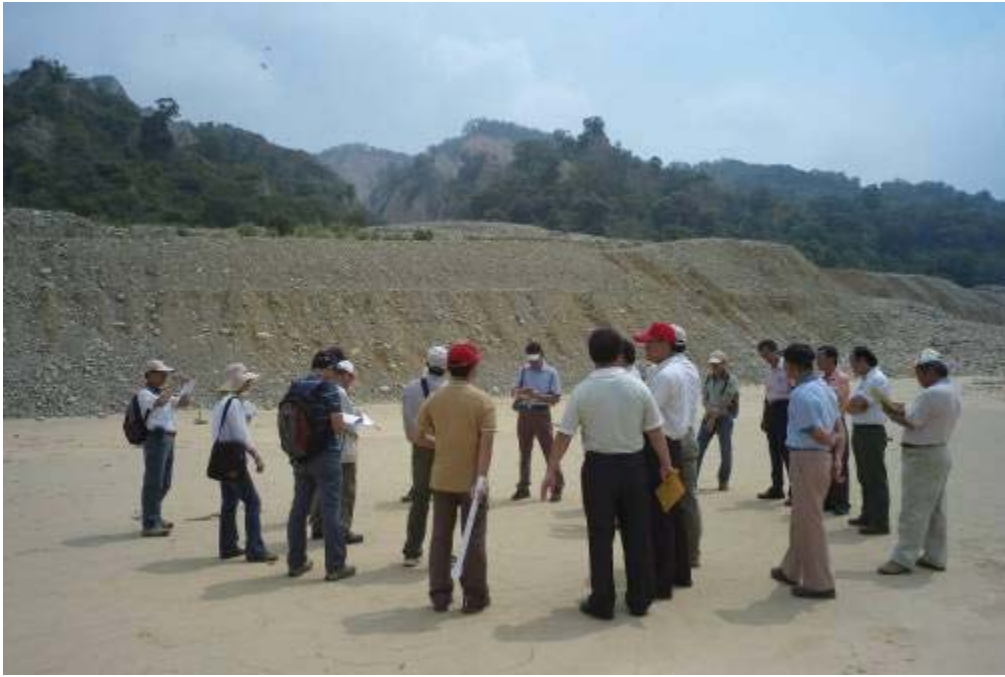
圖 5.28 沖積扇的邊緣形成土堤，豪雨來時會加速土石崩落

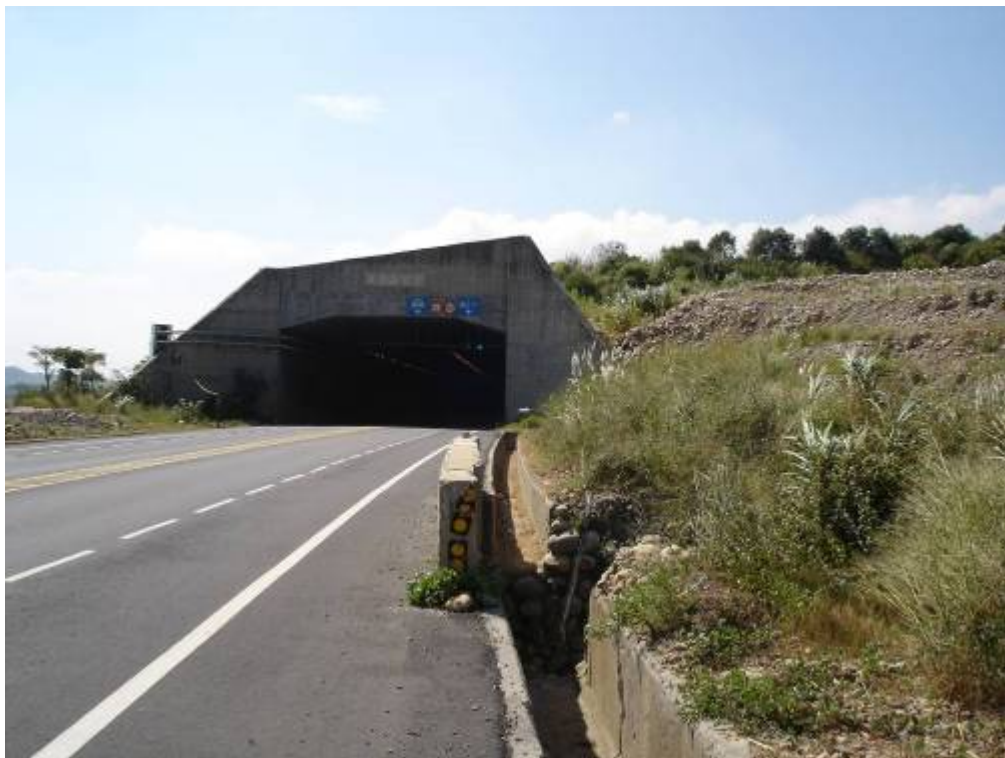
圖 5.30 莫拉克颱風後火炎山隧道東口邊坡情況

就隧道東口以及第 1、2 號集水區觀察，這 3 個地點在這次颱風中並沒有發生災害，而在沖積扇兩旁的土堤上，也已經佈滿草叢，環境相當穩定。1 號與 2 號集水區下方的沖積扇，工程單位也已經加以清理，目前相當空曠。而往集水區上游觀察，目前河道中已經有大量的土石堆積，但坡度與沖積扇上未被清理的部分相當，顯示沖積扇上的堆積已經向上累積到了河道中，達成某種程度的平衡。河道中也有看到重新刷深的現象，代表這次颱風也有造成土石搬運，但規模不至於造成土石災害。

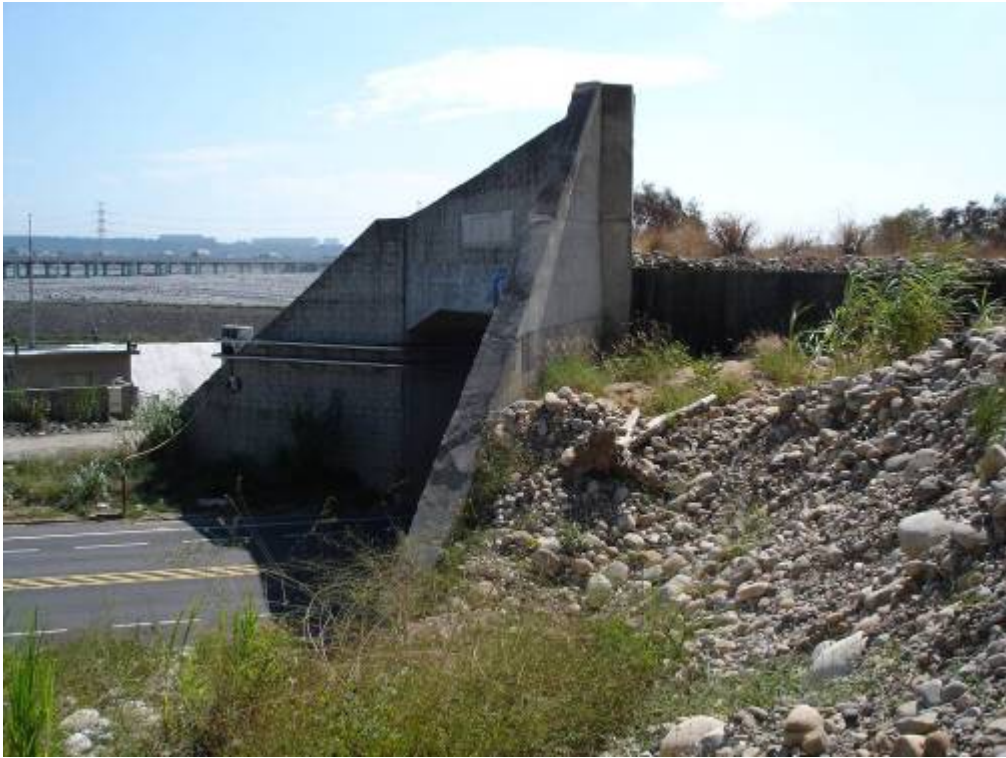
莫拉克颱風為 2009 年度火炎山地區最大降雨事件之一，為了瞭解此次颱風侵襲對於隧道上方集水區的影響，特地前往現場觀察。由於颱風造成輸水管路破裂，工程單位在搶修時就先將隧道上方的土石進行清理，使得照片中堆積在隧道上方的土石會少於颱風過後的堆積情況。

圖 5.31 莫拉克颱風後火炎山隧道東口上方情況

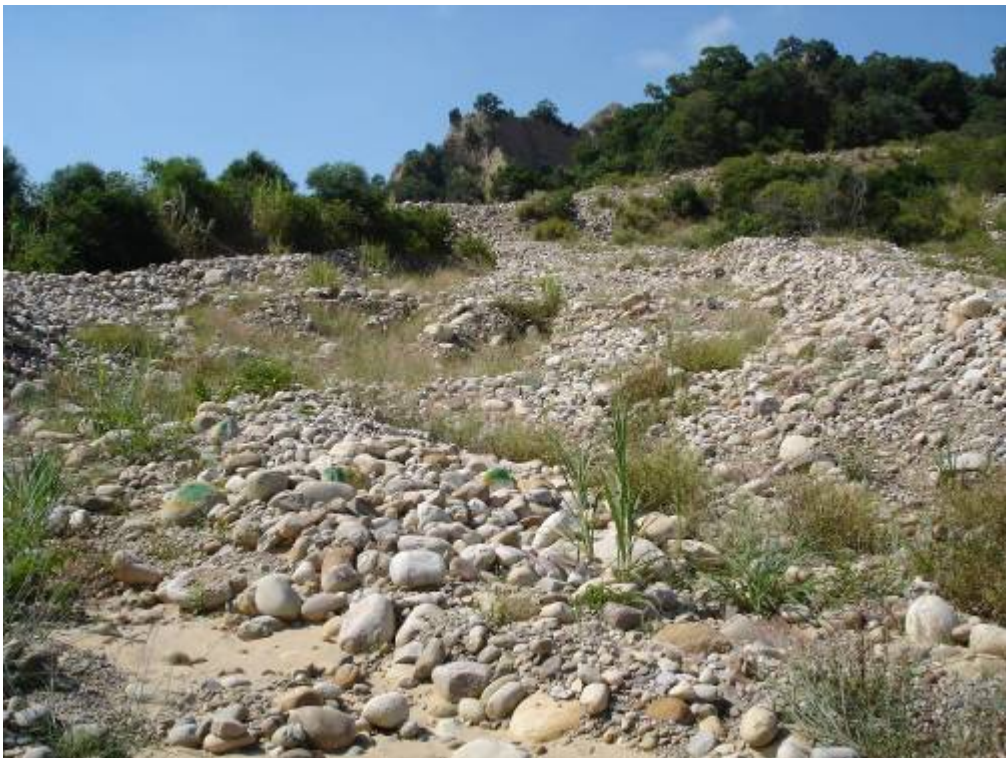
圖 5.32 莫拉克颱風後火炎山隧道東口旁土石流痕跡

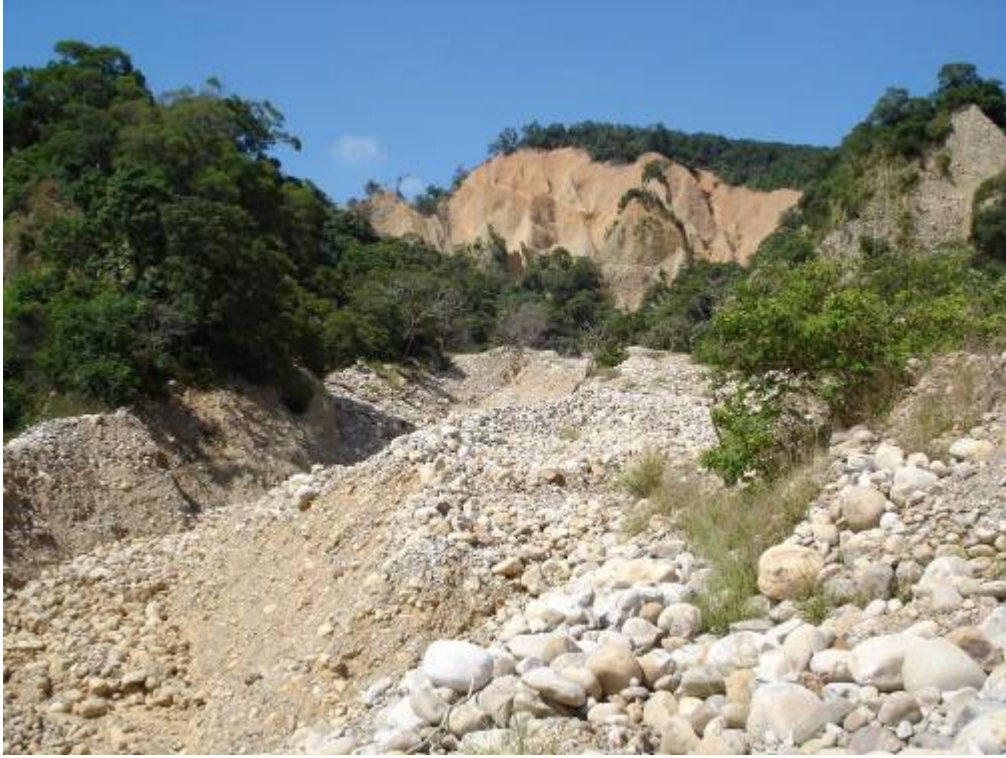
圖 5.33 莫拉克颱風後火炎山 1 號集水區情況

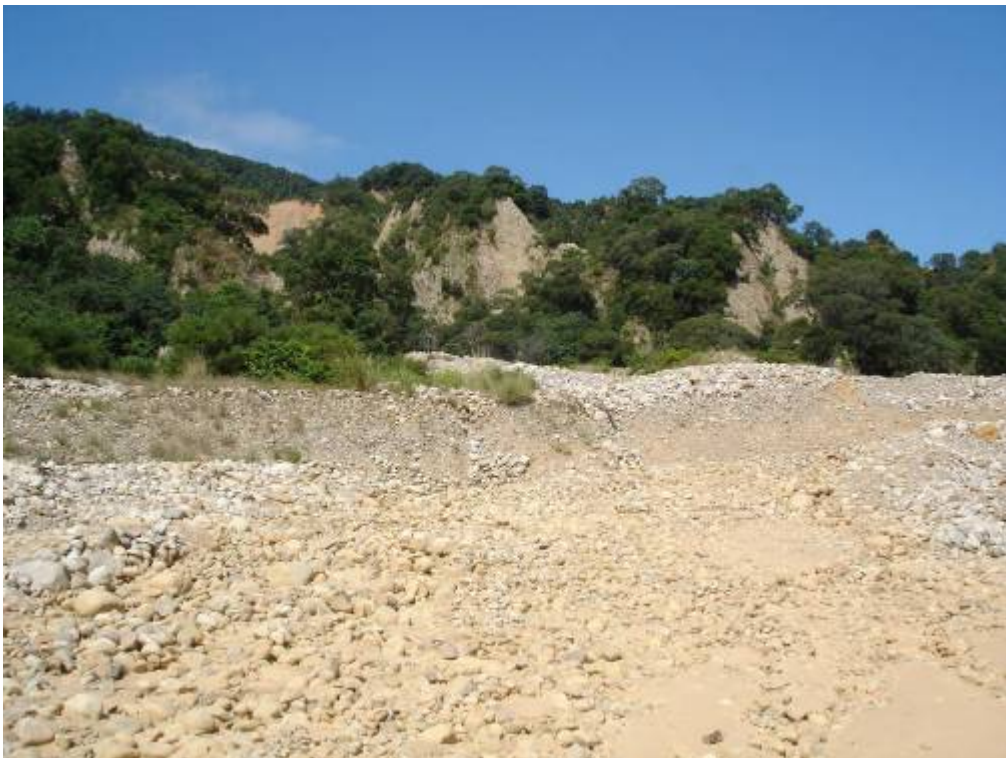
圖 5.34 莫拉克颱風後火炎山 2 號集水區情況

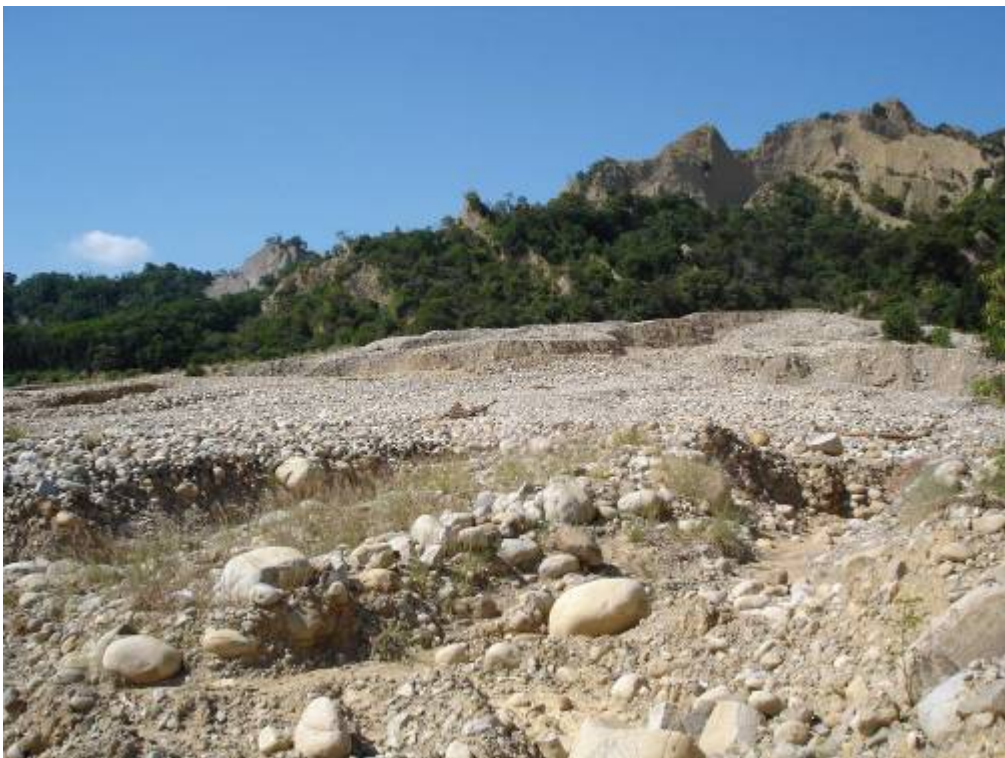
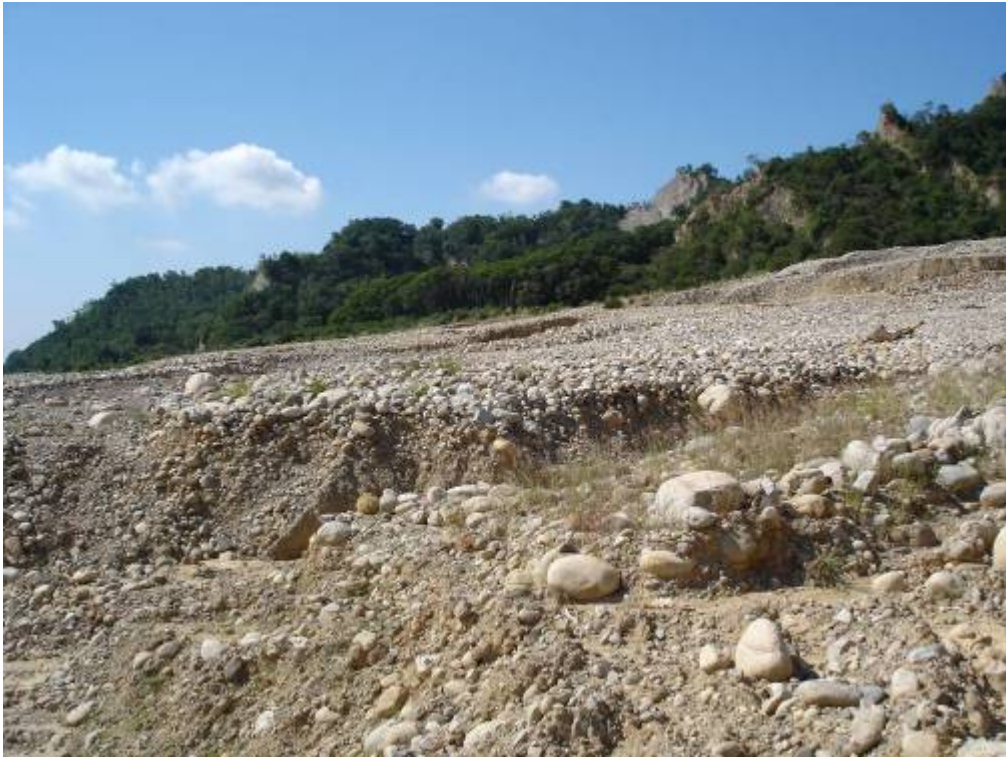
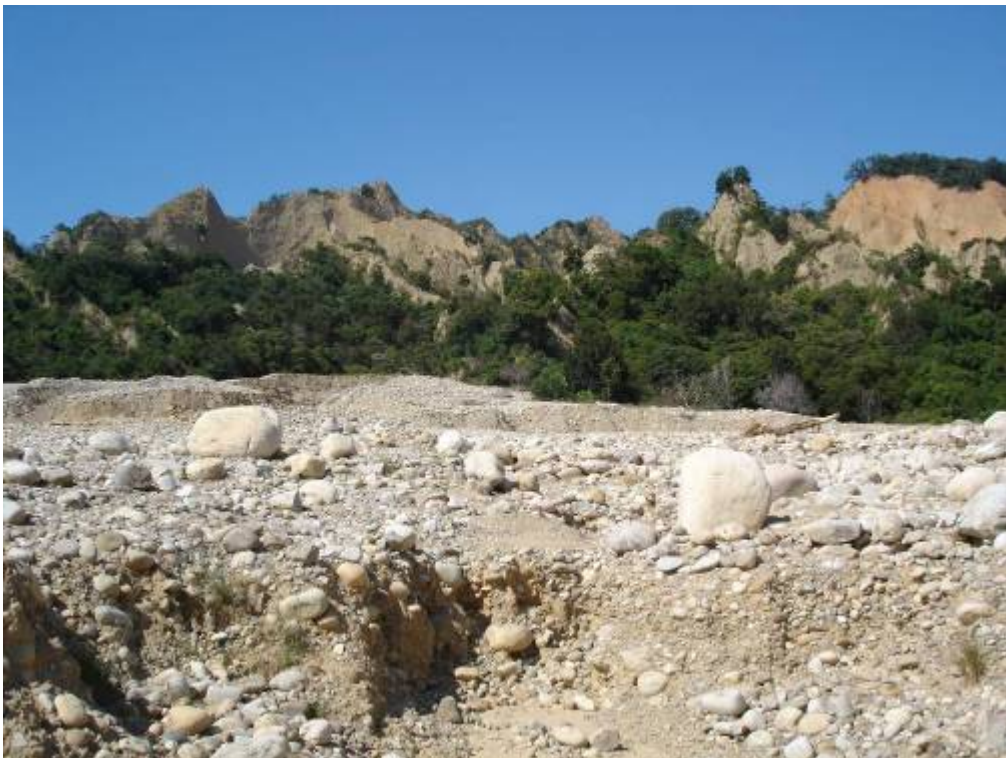
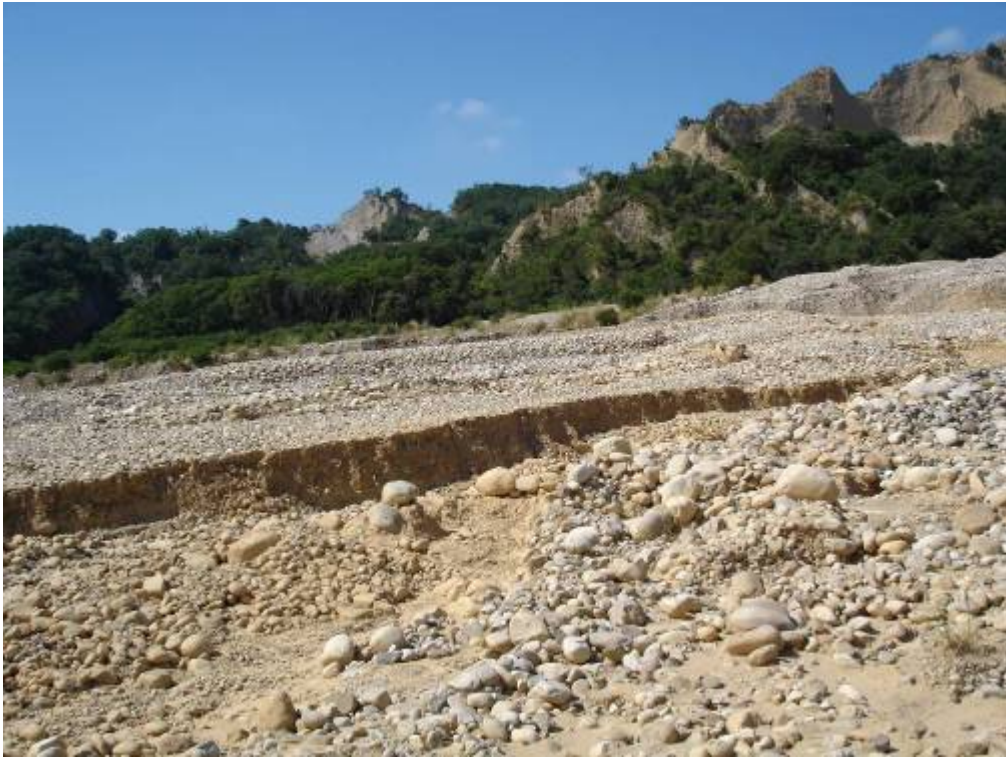
3 號集水區為火炎山最大也最活躍的集水區。由現場觀察，3 號集水區在這次颱風中也有發生土石搬運的情況，但因沖積扇面積廣大，這次的土石流並沒有改變整個沖積扇面的情況，而只有刷深部分水流經過的河道。工程單位這次也有清除堆積在隧道上方的土石，也給了觀察土石堆積的良好基準。目前 3 號集水區沖積扇在隧道上的堆積高度約有 1.5 公尺，往扇頂也相當厚。扇面上的河道中有新的刷深痕跡，刷深的程度依據目測，應達 2 公尺以上（圖 5.35~5.38）。

由於 3 號集水區土石搬運能力強，除了造成大量的堆積外，扇面上也有很多不同時期的河道痕跡。目前工程單位在 3 號集水區的左右兩側都有堆起至少 2 公尺的土堤，避免改大量的土石在改道後阻礙其他集水區的流路。

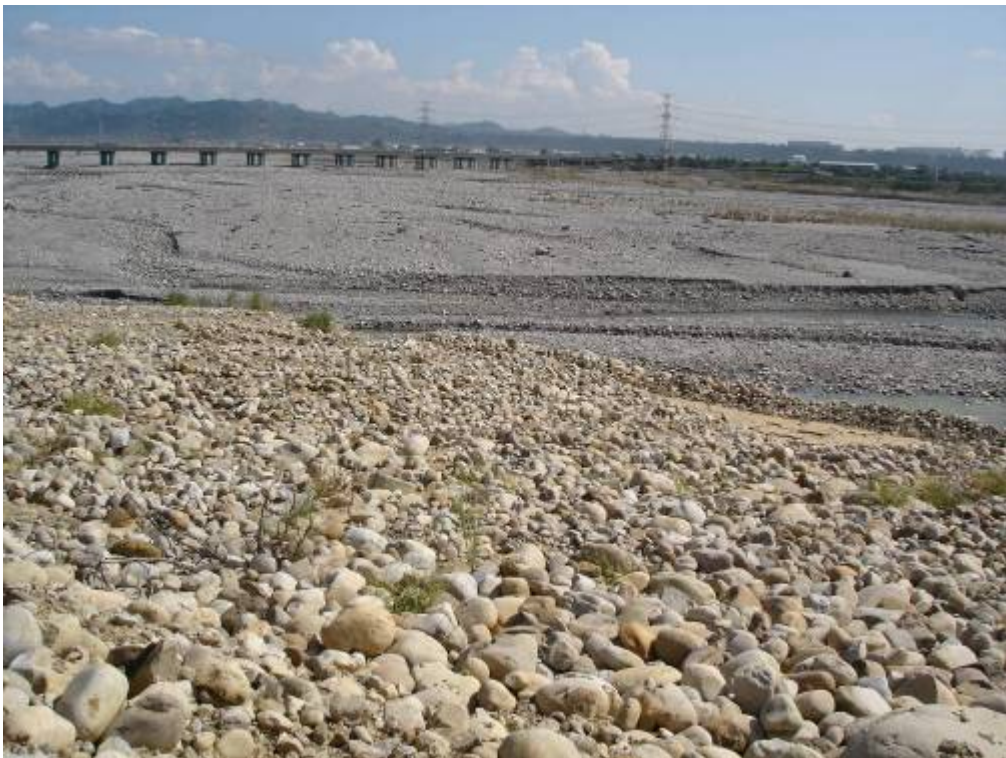
圖 5.39 3 號集水區從隧道上方往大安溪的土石堆積情形

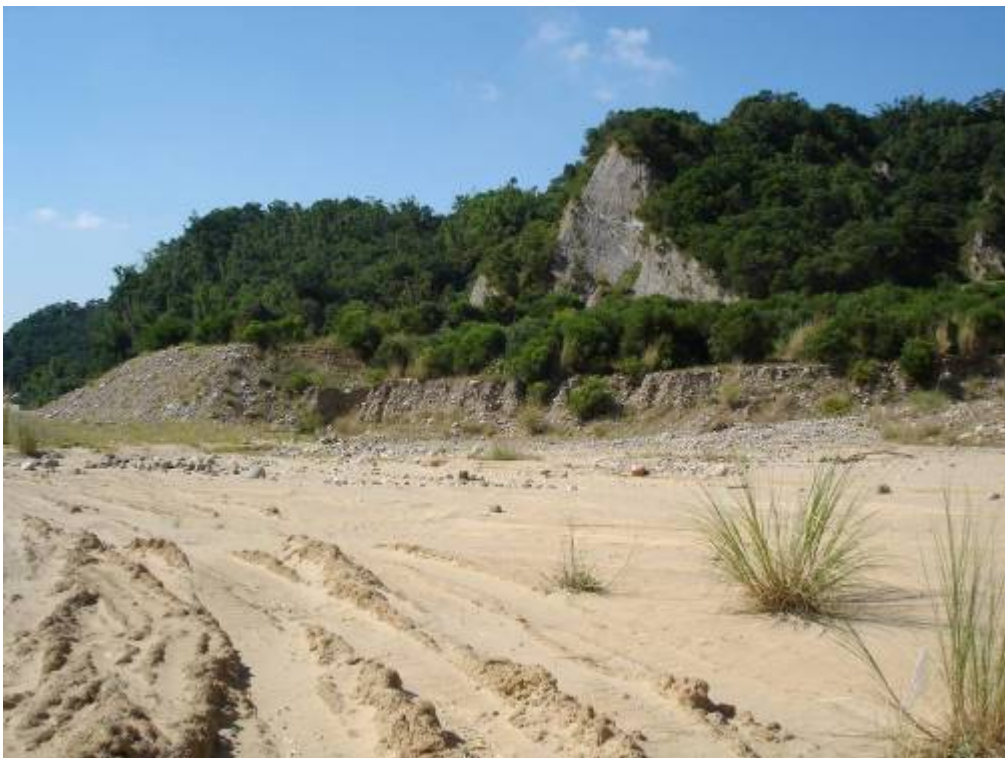
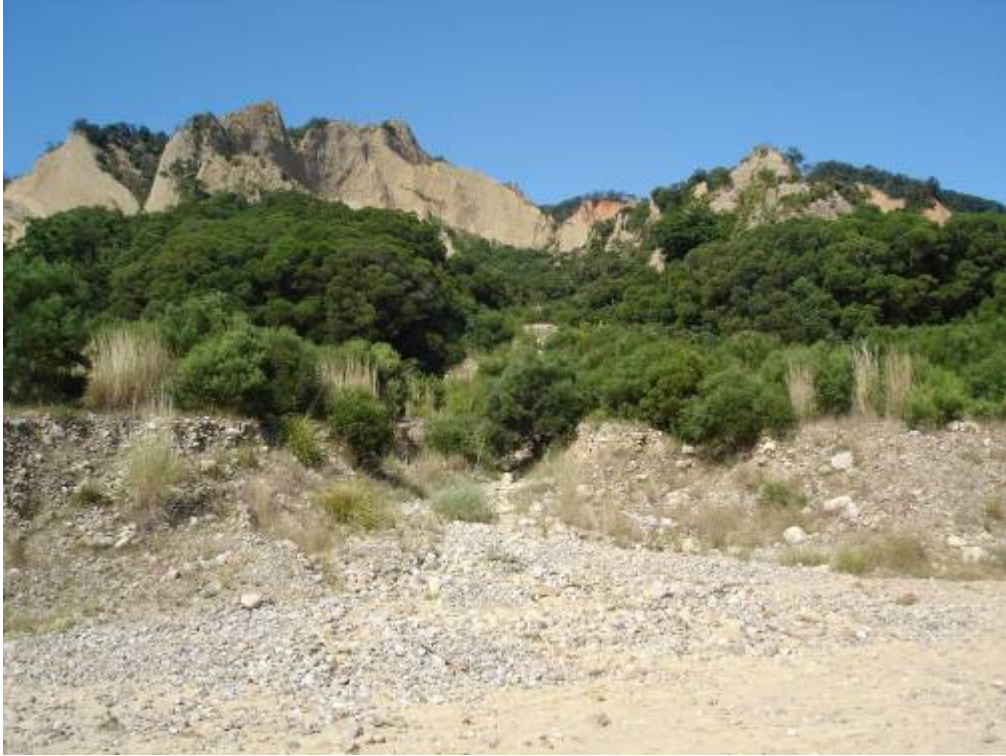
4 號與 5 號集水區的面積比 3 號集水區小，但因其會影響到隧道西口的交通情況，使得這兩個集水區的情況相對變得重要。由於工程單位會視情況清理這兩個集水區的沖積扇，使得扇面的堆積高度沒有三號集水區來得高。以四號集水區來看，照片內河道中的樹林生長情況良好（圖 5.40~5.41），表示這幾次颱風對於 4 號集水區的影響很小，沒有對河道造成大擾動。但從谷口觀察，谷口後方河道的堆積高度相當驚人，甚至比原來兩側的自然堤還要高，河道中應該累積了相當多的土石。

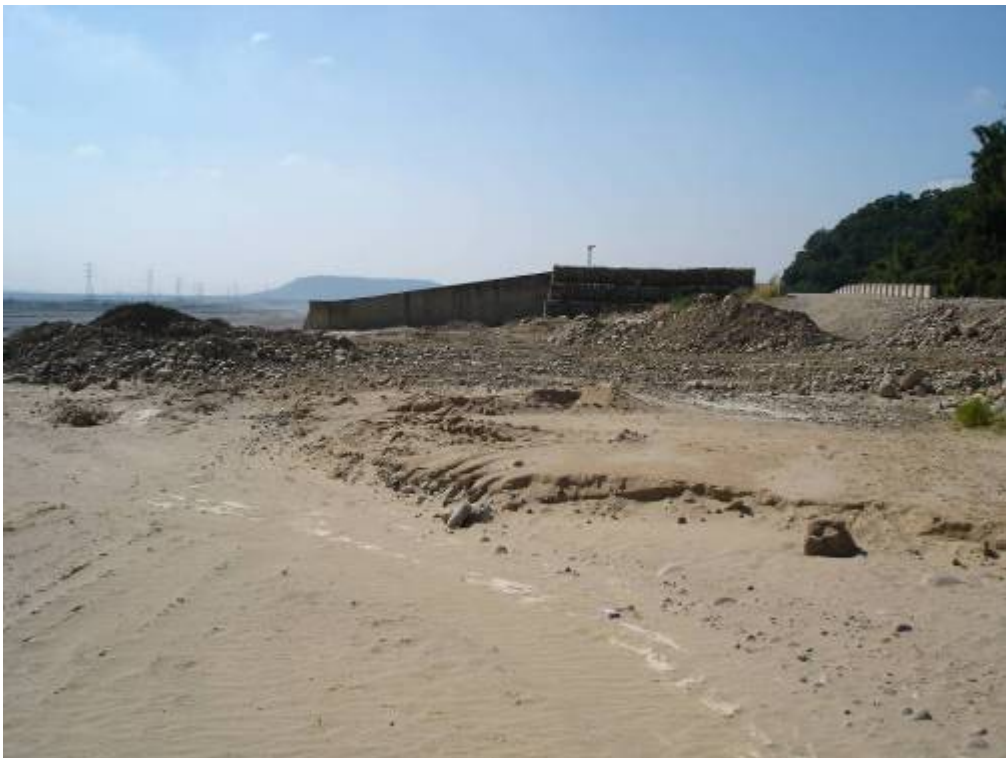
圖 5.42 清理後的隧道西口上方景象
