火炎山自然保留區土石流演變監測(4/4)

委託單位：新竹林區管理處

執行單位：中國地理學會

中華民國 99 年 12 月 日

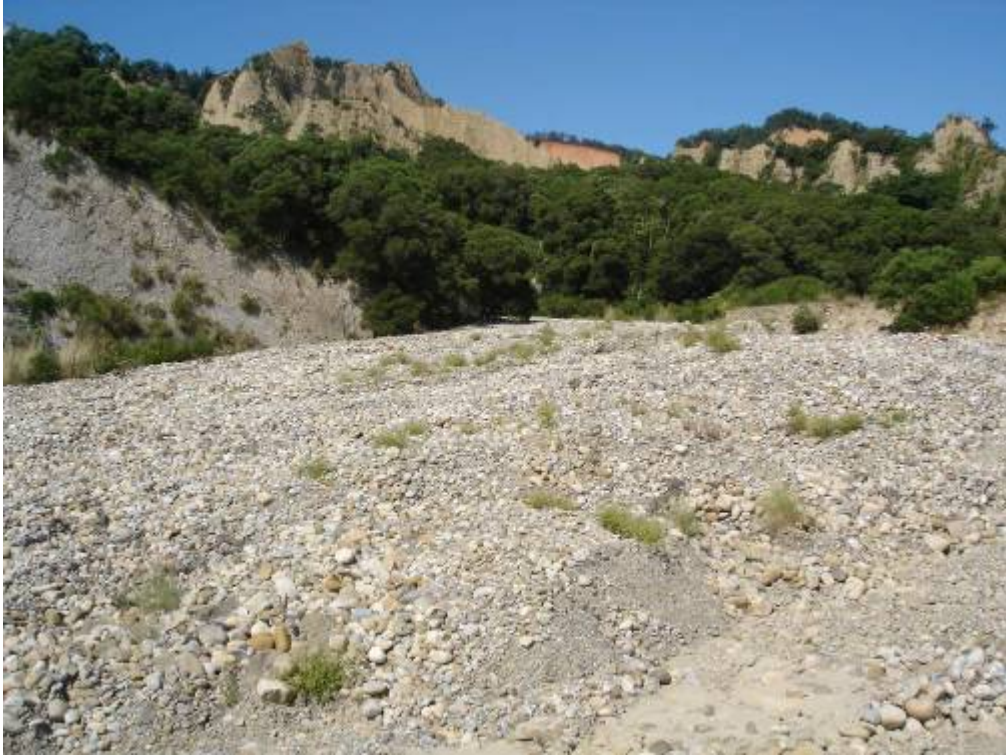
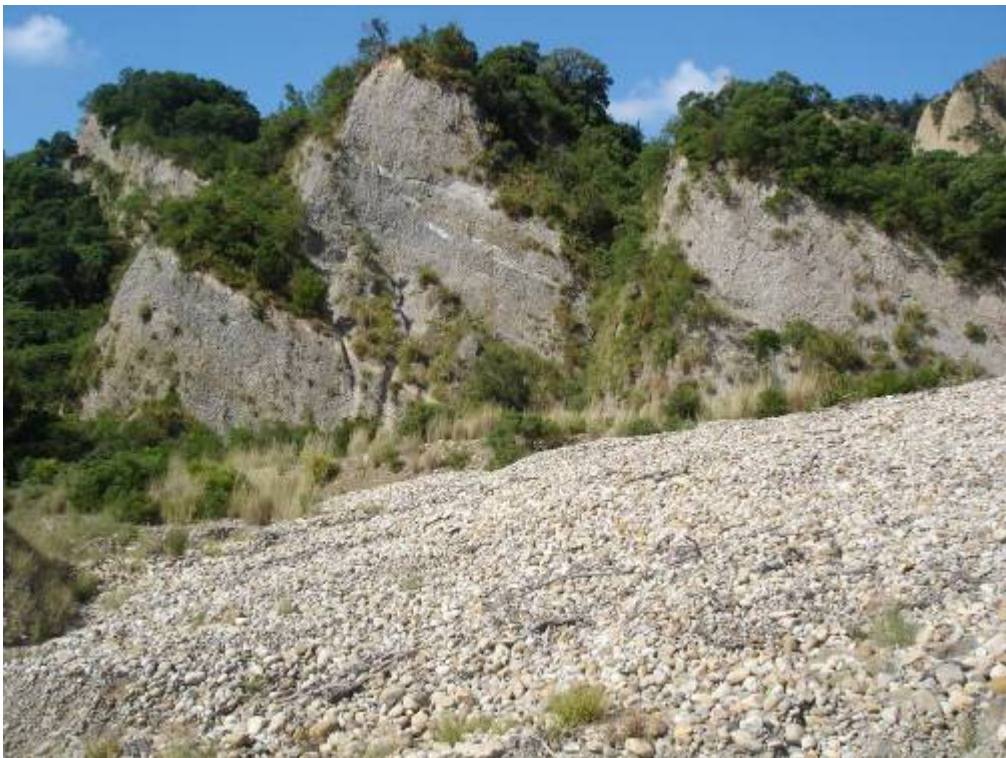
5 號集水區經過颱風之後，目前處於相對穩定的情況。從扇面到河道的角度相當一致，但也代表 5 號集水區的搬運能量強大，已經將之前扇面土堤旁的低平處填滿，未來新搬運出的土石可能會在扇面上任意流動（5.43~5.44）。目前工程單位在隧道西口旁清出一滯洪池（圖 5.45），希望達到留置土石的效果，但對比於 5 號集水區的土石搬運量，滯洪池的效果可能相當有限。

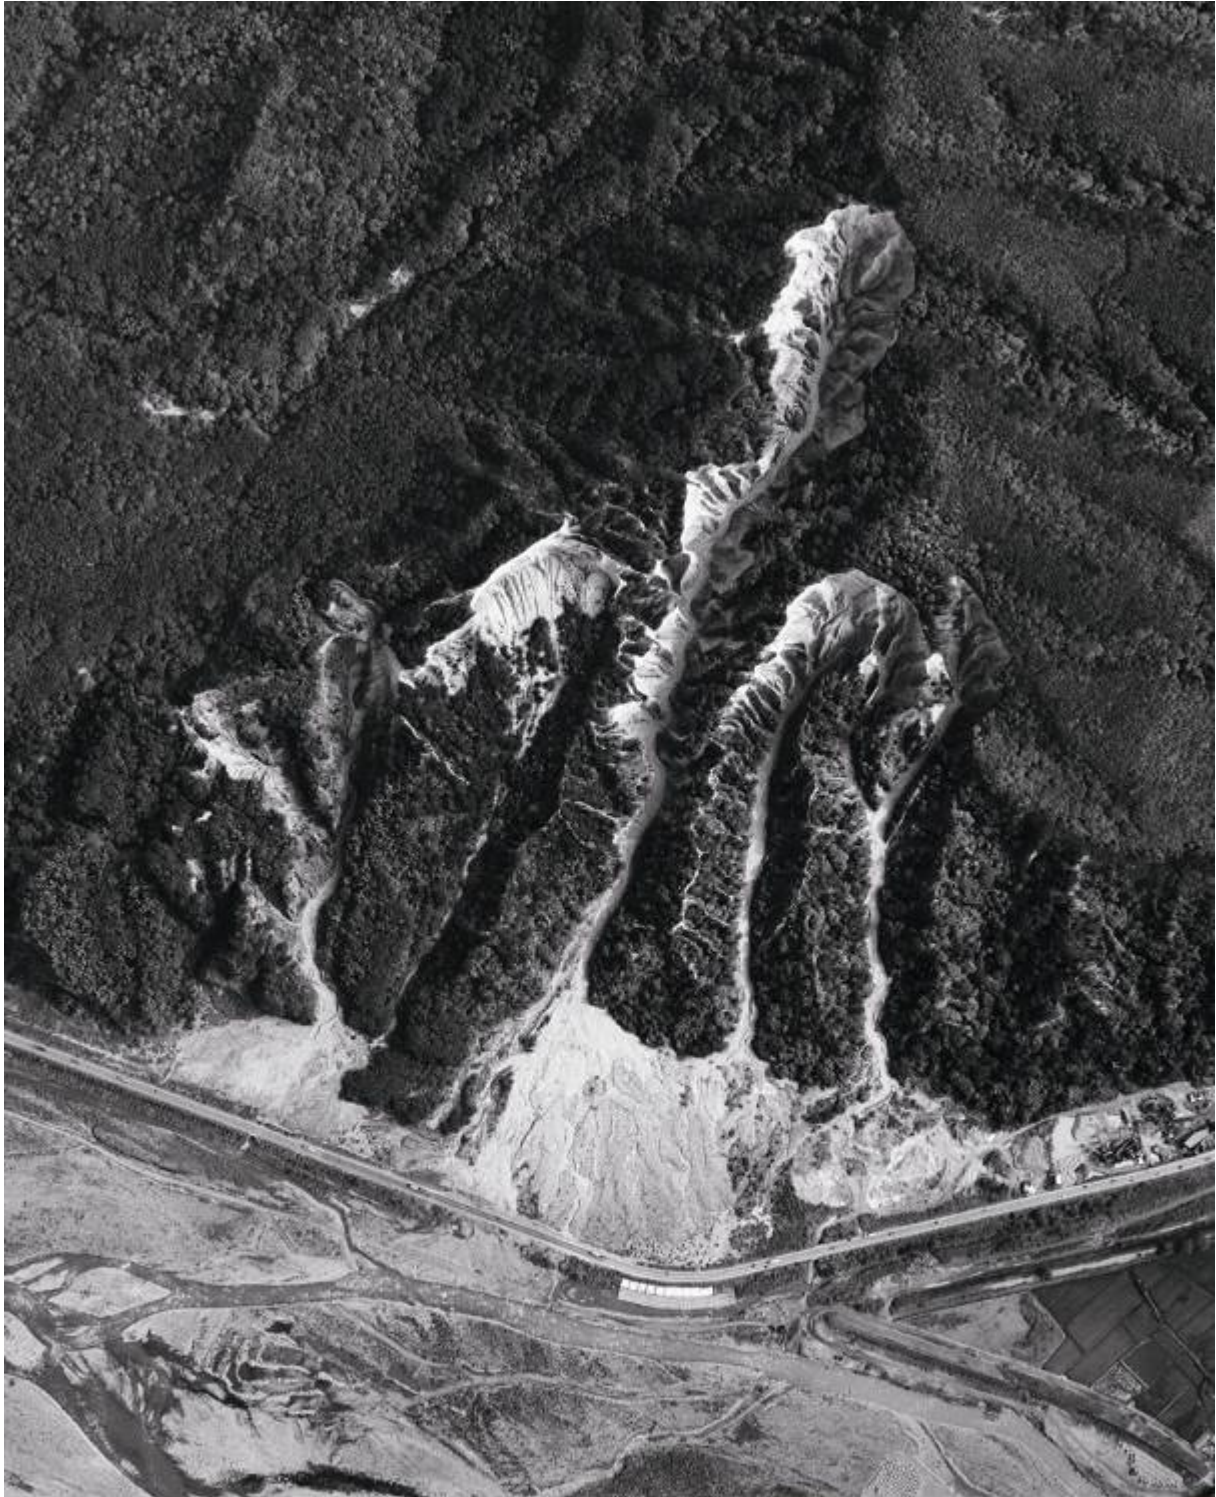
圖 5.47 火炎山 1999 年正射影像圖海報

火炎山1999年正射影像圖

九二一地震後的火炎山，尚季尚未來臨，尚未將鬆動的土石沖刷前的航照，但山上的土石依舊威脅著往來的人車。與1991年的影像比較下，最明顯的不同在於第三沖積扇由原本向東沖積因為逐漸淤高而改往西邊沖積。而東邊這塊較高的堆積區由於淤積穩定而開始有植被覆蓋，在圖上可以很清楚看到東邊的植被往下游延伸的現象。

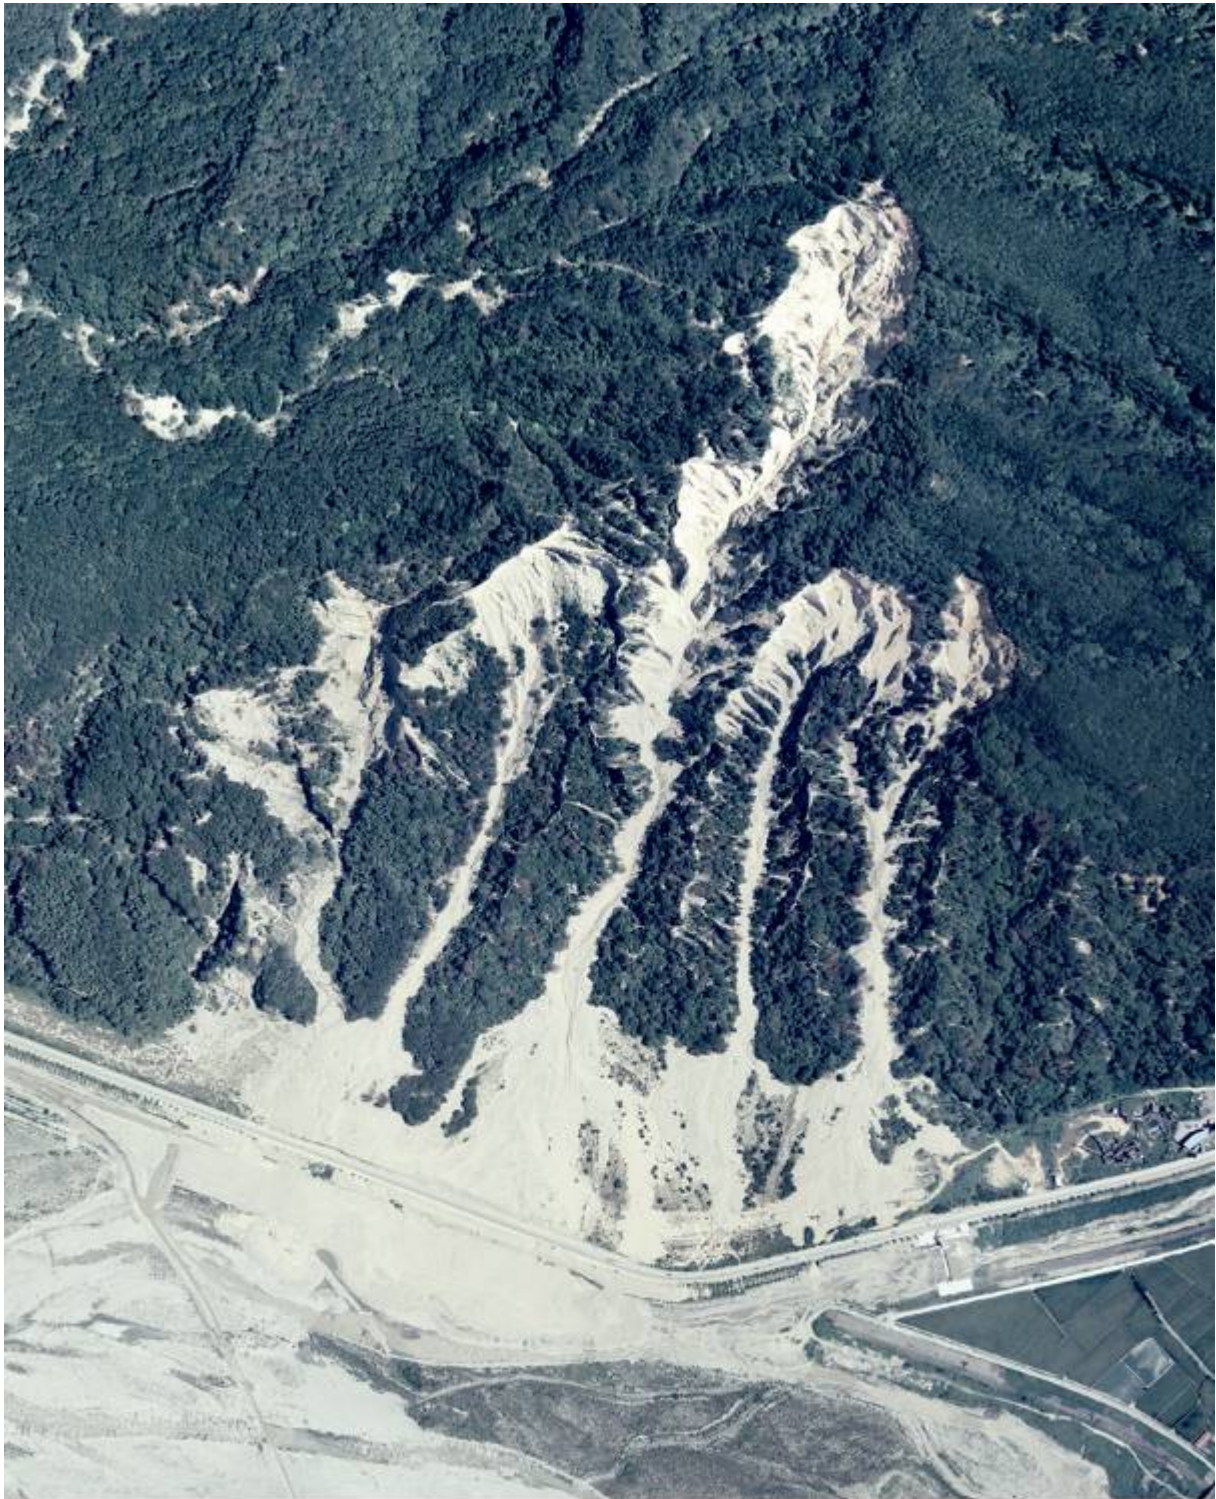
圖 5.48 火炎山 2002 年正射影像圖海報

火炎山2002年正射影像圖

九二一地震後至2002年間台灣遭受了許多強降雨的颱風，如2000年象神颱風、2001年的桃芝及納莉颱風，這些颱風對於台灣地區帶來大量的雨量，也造成了許多災情。火炎山在這樣的衝擊之下，在影像上可以清楚的看見每個沖蝕溝都有向源侵蝕的現象，裸露的河道也有加寬，甚至更北面的坡地上也出現了明顯的土石沖刷痕跡。

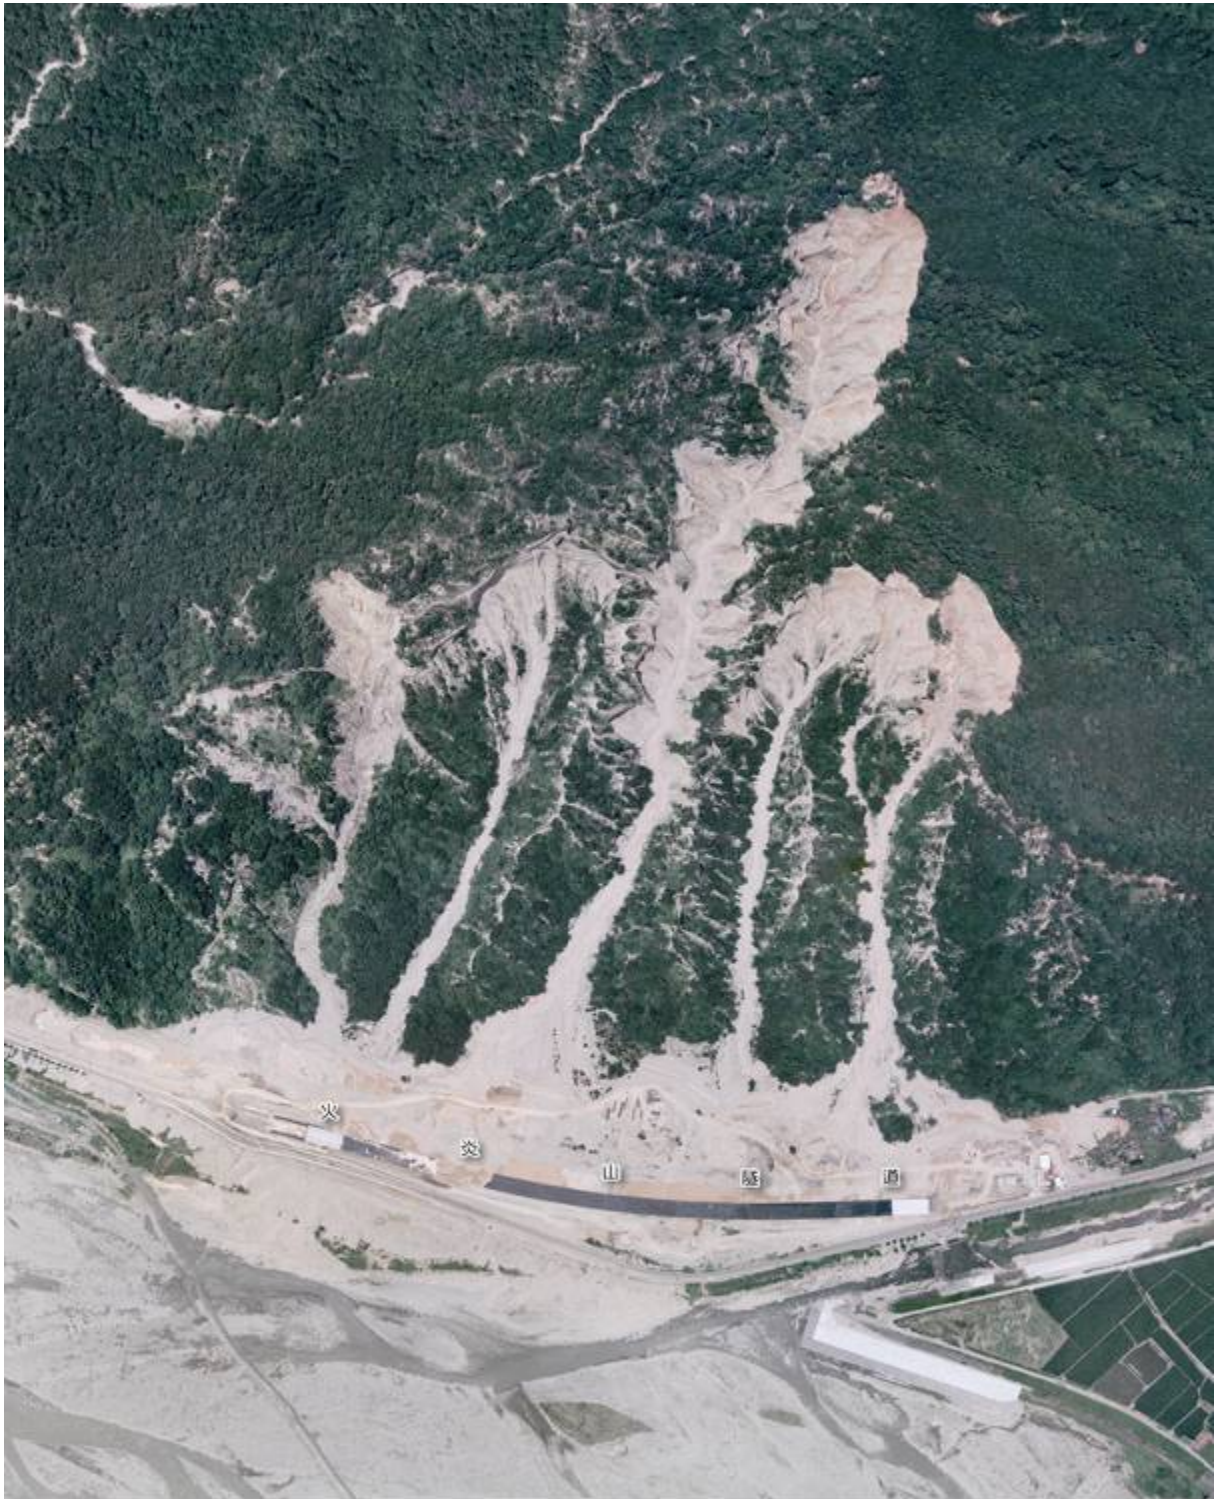
圖 5.49 火炎山 2005 年正射影像圖海報

火炎山2005年正射影像圖

2005年的影像可以很明顯發現到2004年歐普利颶風後，所有的河道裸露的部分都加寬，三號沖積扇也往東邊堆積，覆蓋其上的植被。而每個沖蝕溝源頭裸露面積也變大，特別是中央的沖蝕溝源頭已經明顯越過枝線繼續加長。為了避免火炎山土石持續對道路帶來影響，照片中為施工中的火炎山隧道。

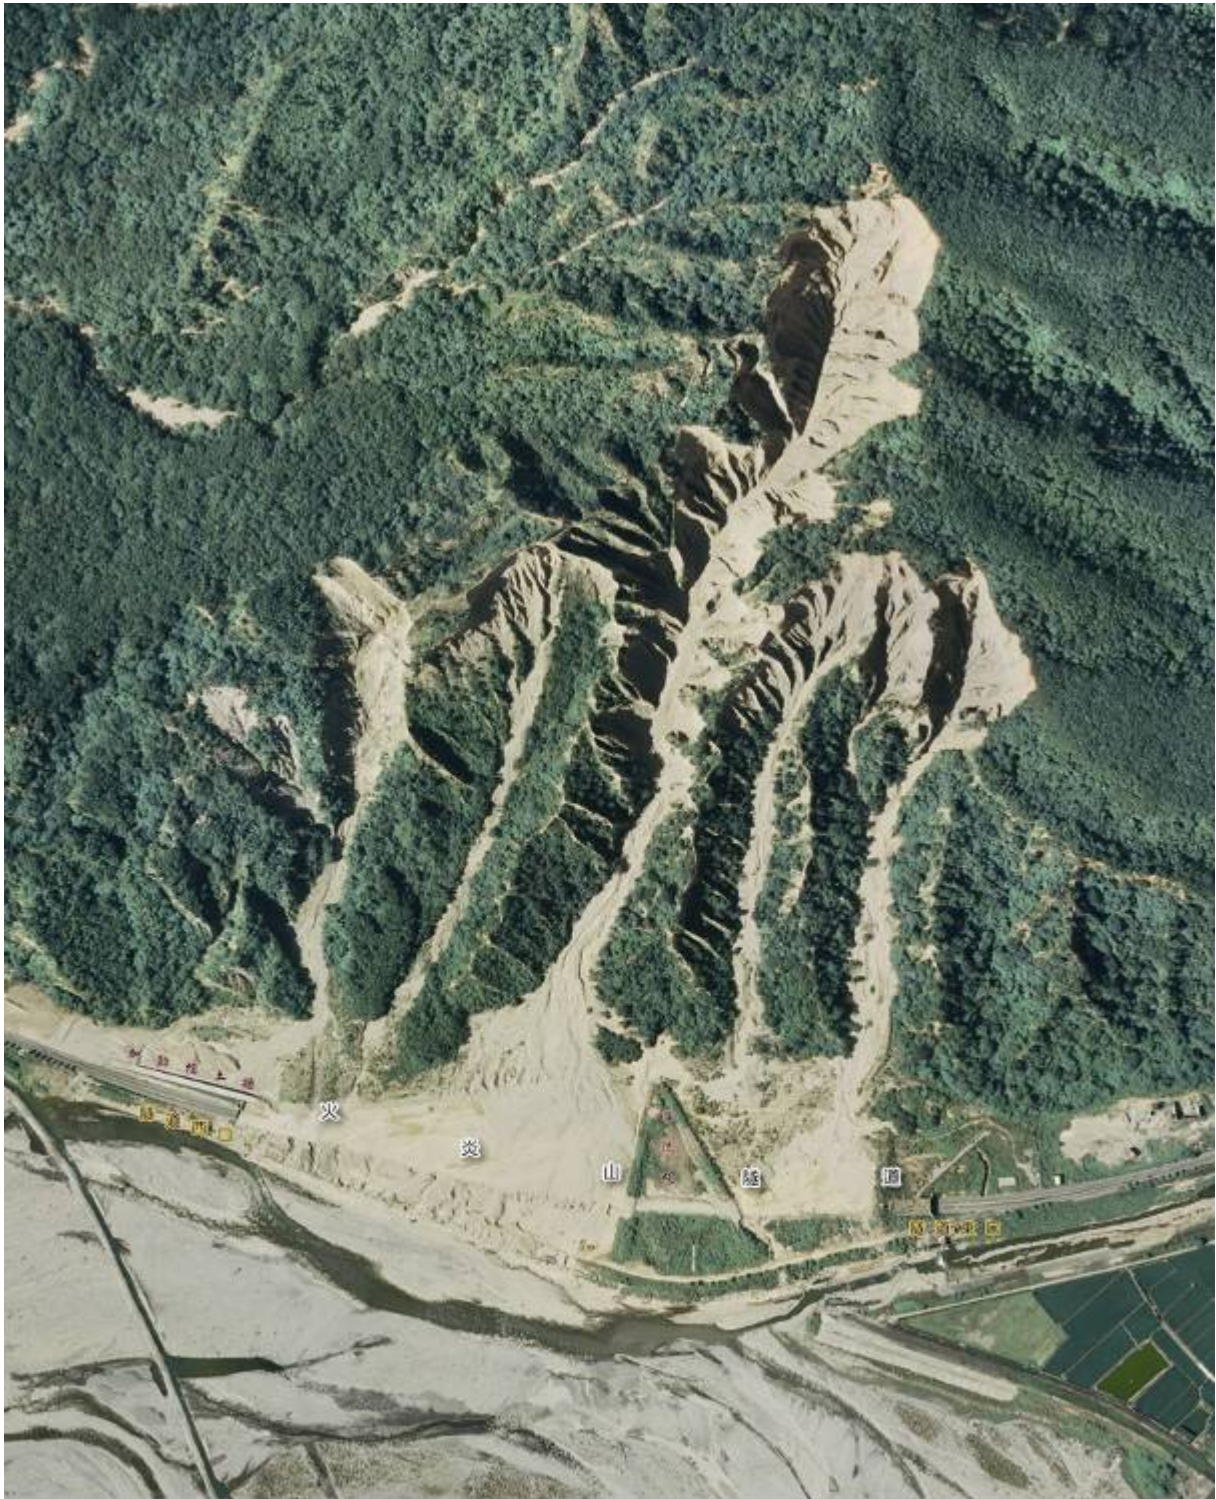
火炎山2008年正射影像圖

隧道完工後，原本車輛由較靠河岸的一般道路改為直接穿過沖積扇區域。沖積出來的土石大多直接越過隧道頂部往大安溪流去。值得注意的是，隧道的總長度比聯合沖積扇的東西向寬度還要略為短少，造成土石向東西兩側出入口淤積時，形成另一種災害。這張影像正好拍攝於同年9月17日樂克颱風之前，因此隧道東口尚未被土石掩埋。

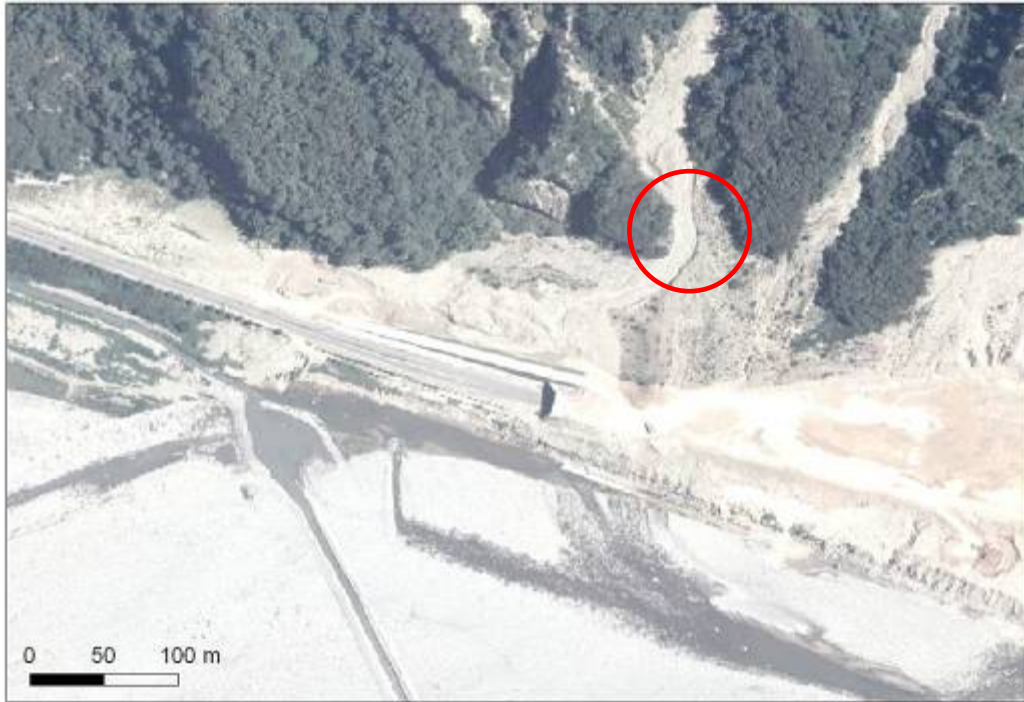
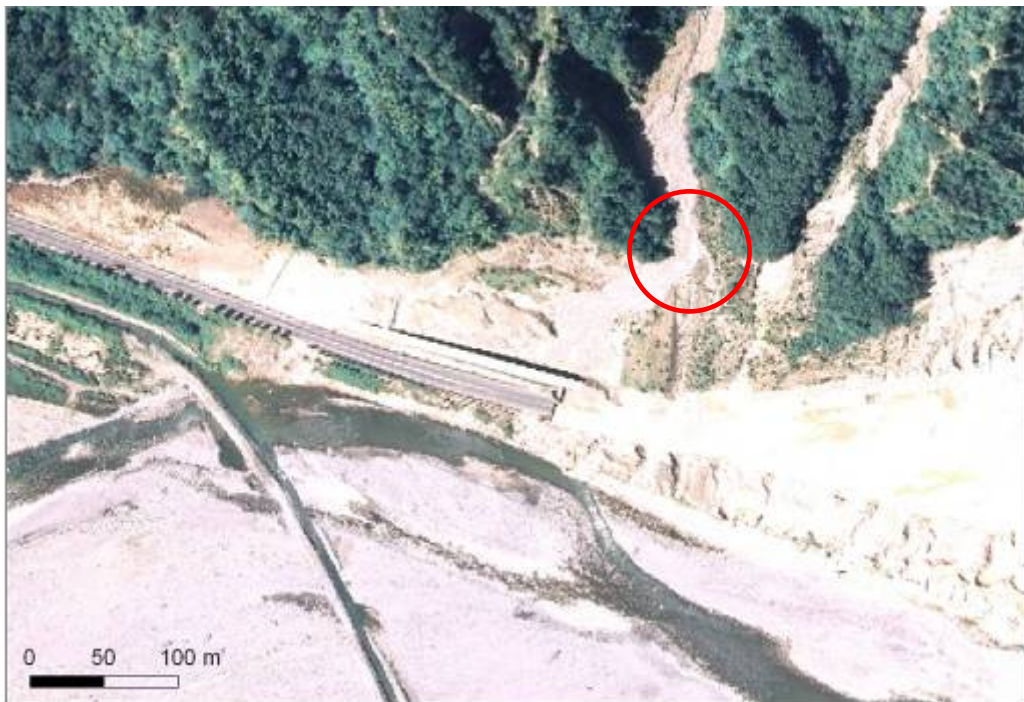
圖 5.54 隧道西口航照影像對照圖

9 月 11 日的航照拍攝時間為卡玫基颱風後(7 月 18)間隔將近 2 個月的時間，所觀察的地形變化並不單純由颱風所造成，這段期間苗栗縣政府在隧道上方進行土石的採取，也影響到航照觀察的結果。

航拍日期：2008.6.10

航拍日期：2008.9.11

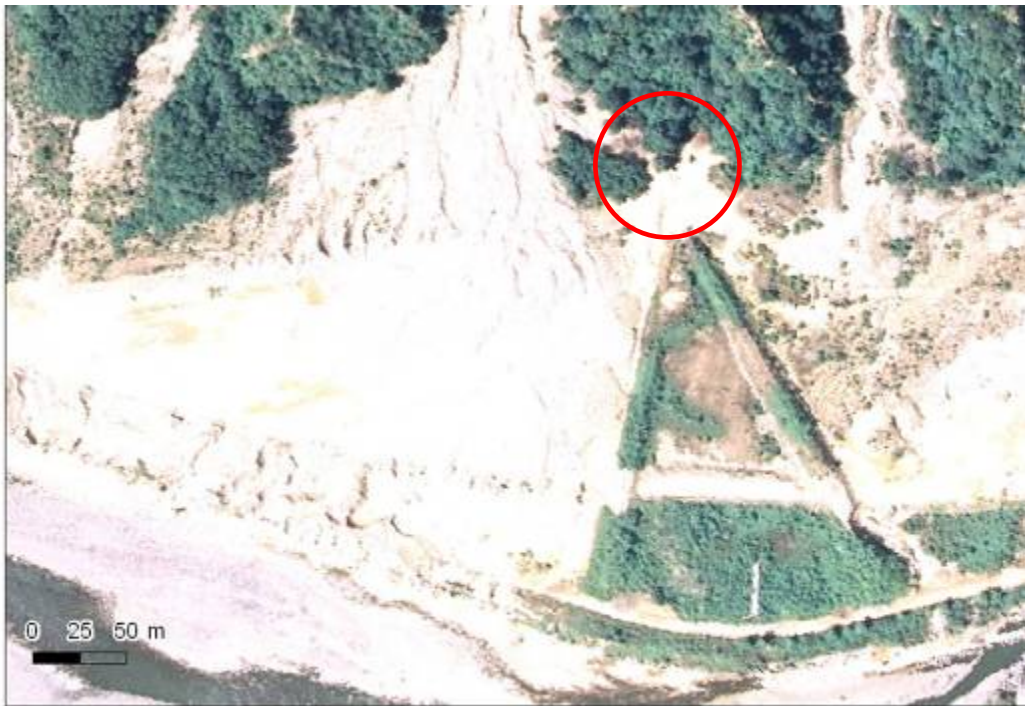
圖 5.55 隧道上方航照影像對照圖

航拍日期：2008.9.11

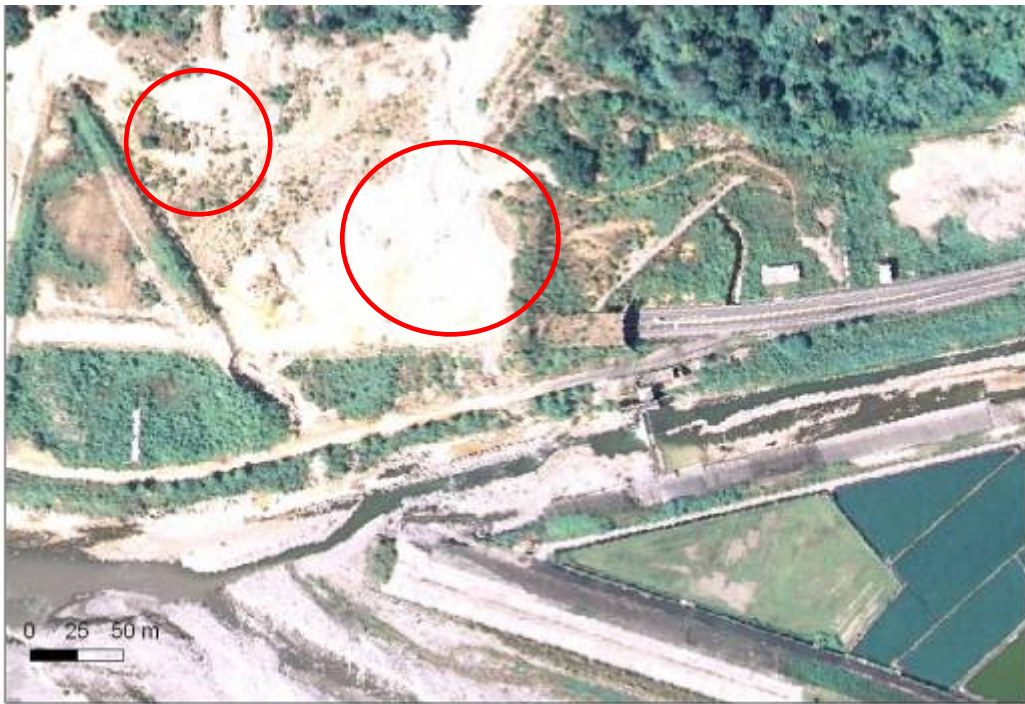
圖 5.56 隧道東口航照影像對照圖

航拍日期：2008.9.11

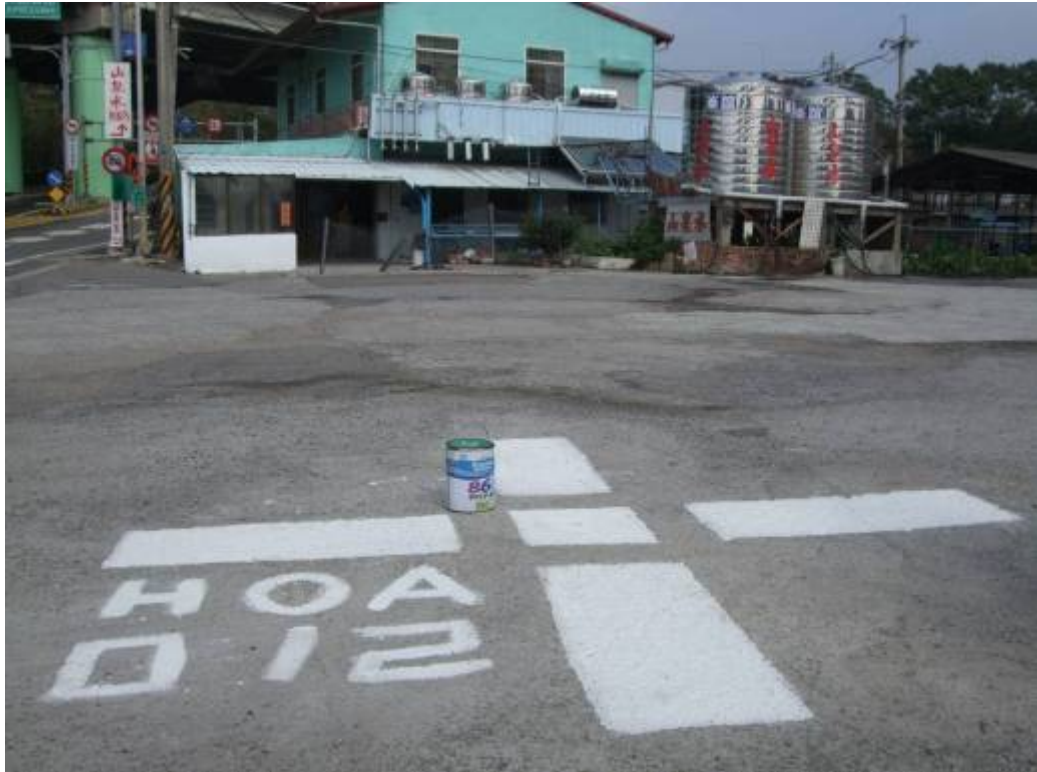
圖 6.16 民宅前的控制點佈標

本計畫在 2010 年 1 月進行第一次的掃瞄，採用的機器型號為 Lacia Scanstation 2，每次掃瞄的範圍約 150~200 公尺，若掃瞄的範圍超過 200 公尺，就必須移動儀器進行掃瞄，每次移動測站的距離約 100 公尺。要將兩次移動掃瞄的資料準確的銜接起來，就需要有精準的控制點資料，因此本年度也進行的空標的設置與測量的工作。本次共設置的 8 個空標，並完成空標控制點測量的工作。

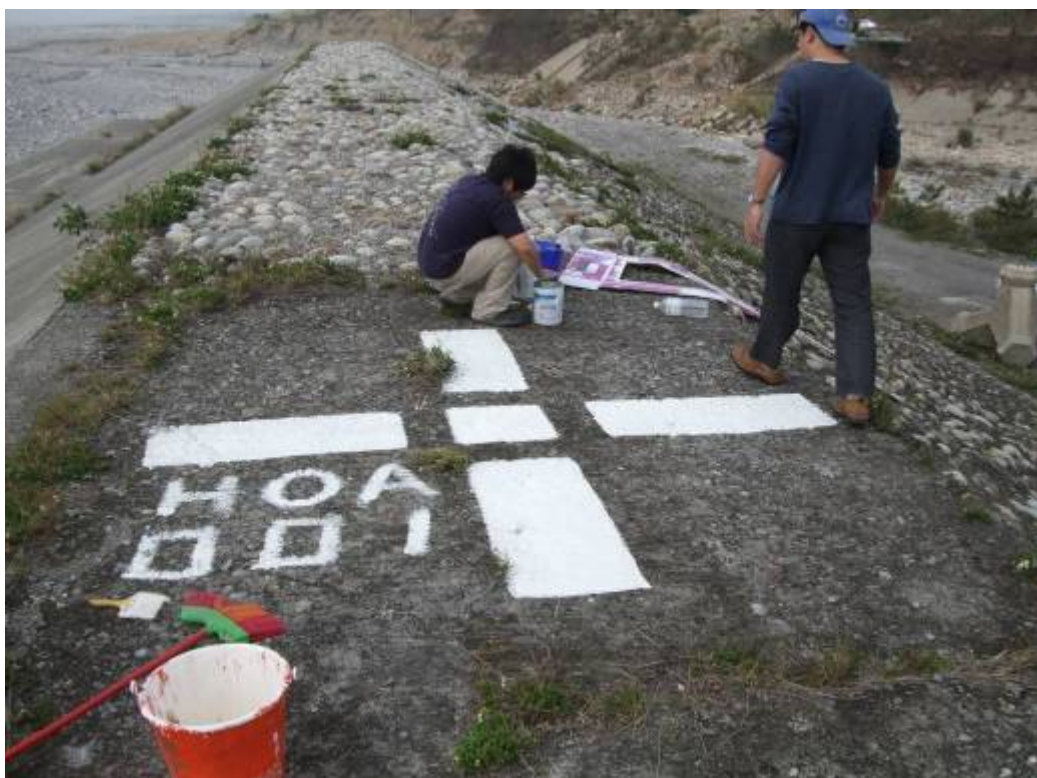
圖 6.17 堤防上的控制點佈標

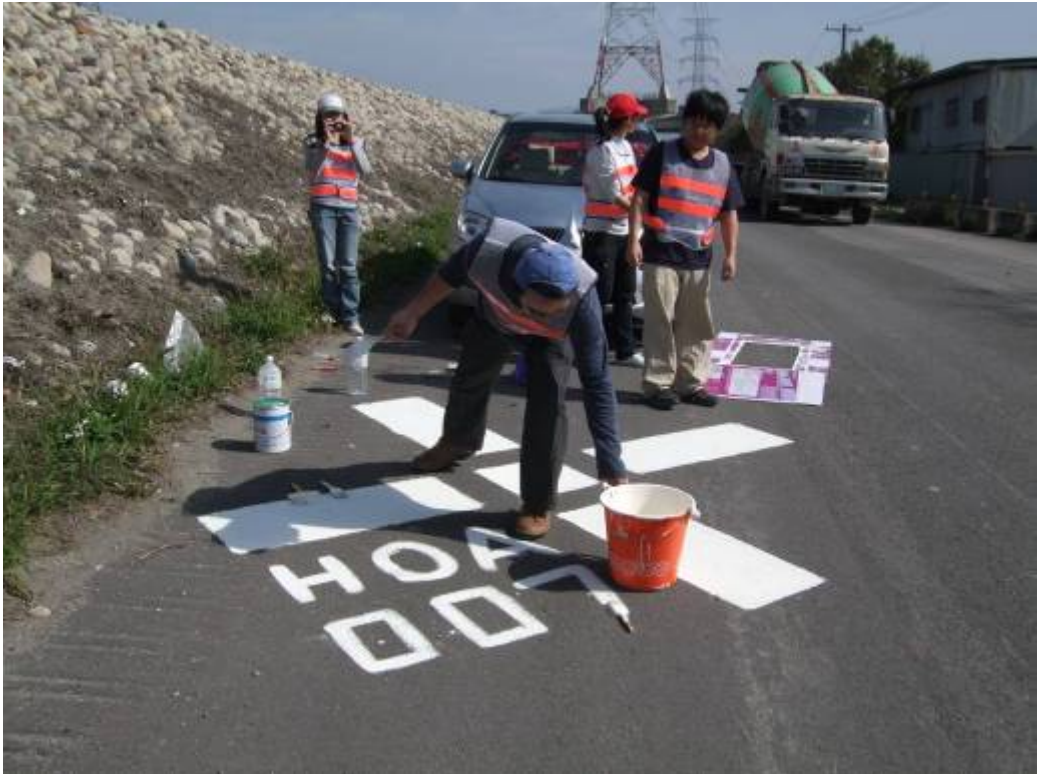
圖 6.18 道路旁控制點佈標

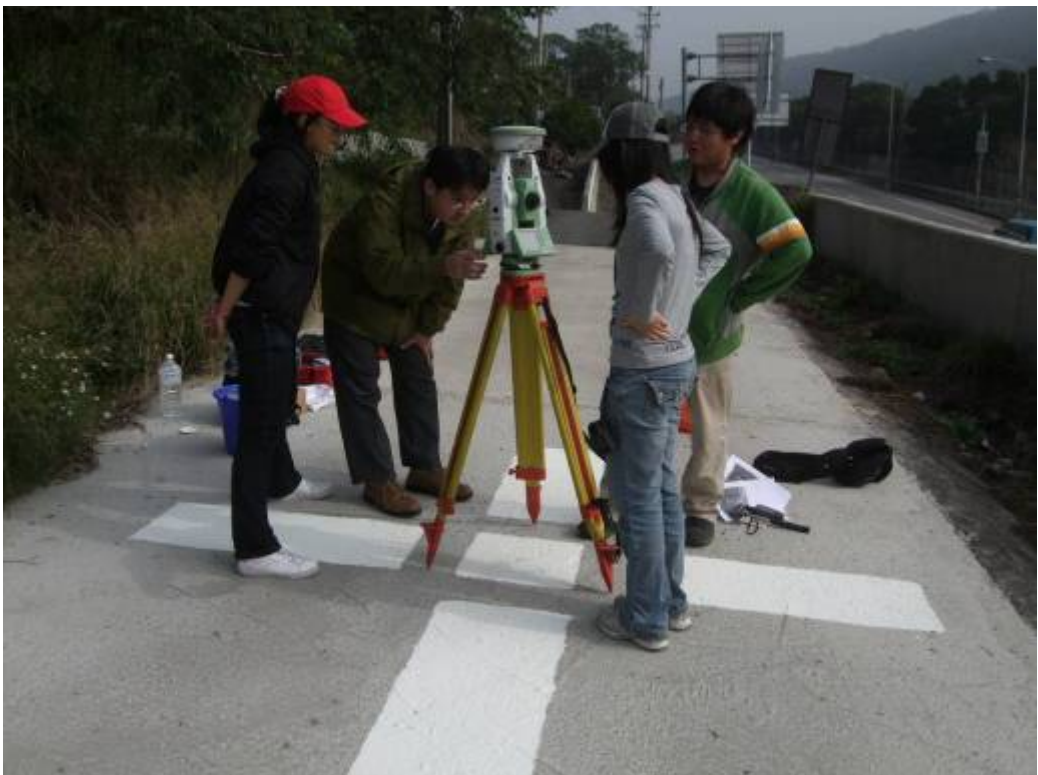
圖 6.19 空標控制點測量

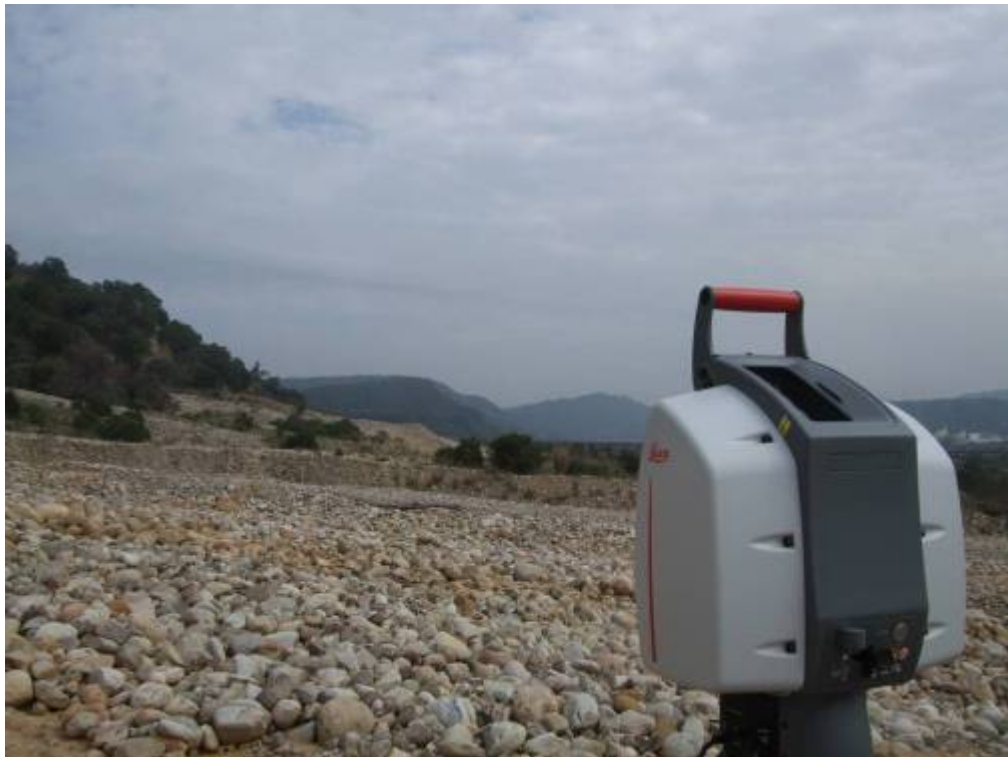
掃瞄區域主要在 3 號、5 號集水區，將掃瞄儀器架設在隧道上平坦的區域，進行 360 度空間的掃瞄（圖 6.20）。掃瞄資料庫中會記錄三維的 XYZ 資料及每一個點的 RGB 值，資料組合的結果如圖 6.21 所示，上方為在掃瞄過程中儀器同時進行拍照的紀錄結果，下方為記錄的網格資料套疊在掃瞄區域的結果，不同的顏色表示儀器所記錄的 RGB 資料。

圖 6.20 Lacia Scanstation 2 掃瞄儀器

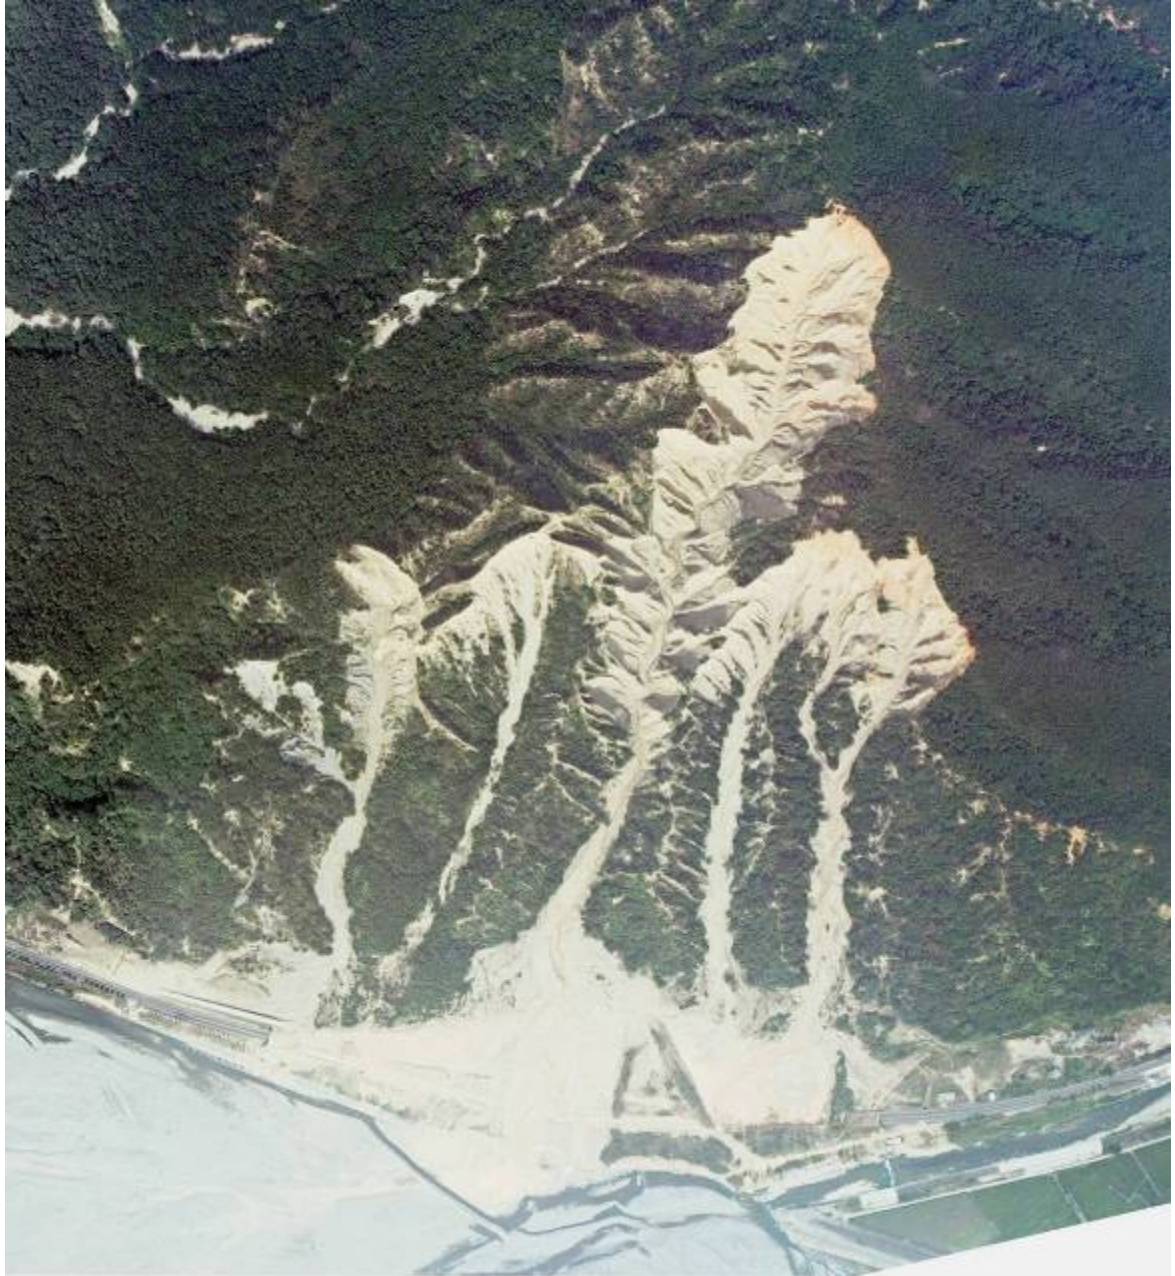
本研究收集農林航空測量所 2009 年 10 月 18 日拍攝的火炎山地區航空照片，進行數值地形資料生產及正射影像的製作（圖 6.23）。

圖 6.23 2009 年 10 月火炎山正射影像

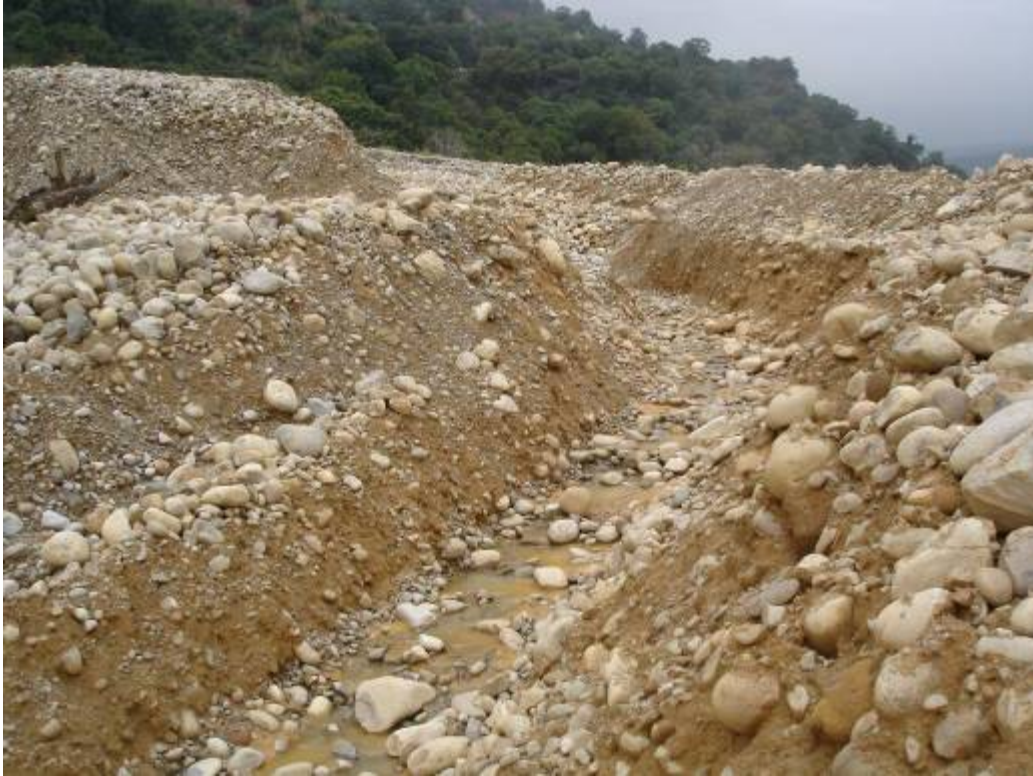
圖 6.27 3 號集水區上所挖掘的溝渠

本計畫於 6 月 4 日進行現場調查，初步觀察結果可以看到在 3 號沖積扇的部分有被挖掘成溝狀的渠道，深度約 3 公尺左右，此溝渠可以引導部分土石在豪雨來時往溝渠下方堆積，然而溝渠兩側的土石都相當鬆散，當豪雨來臨時，渠道可能先被兩側的土石淤滿，實際上效果可能有限。

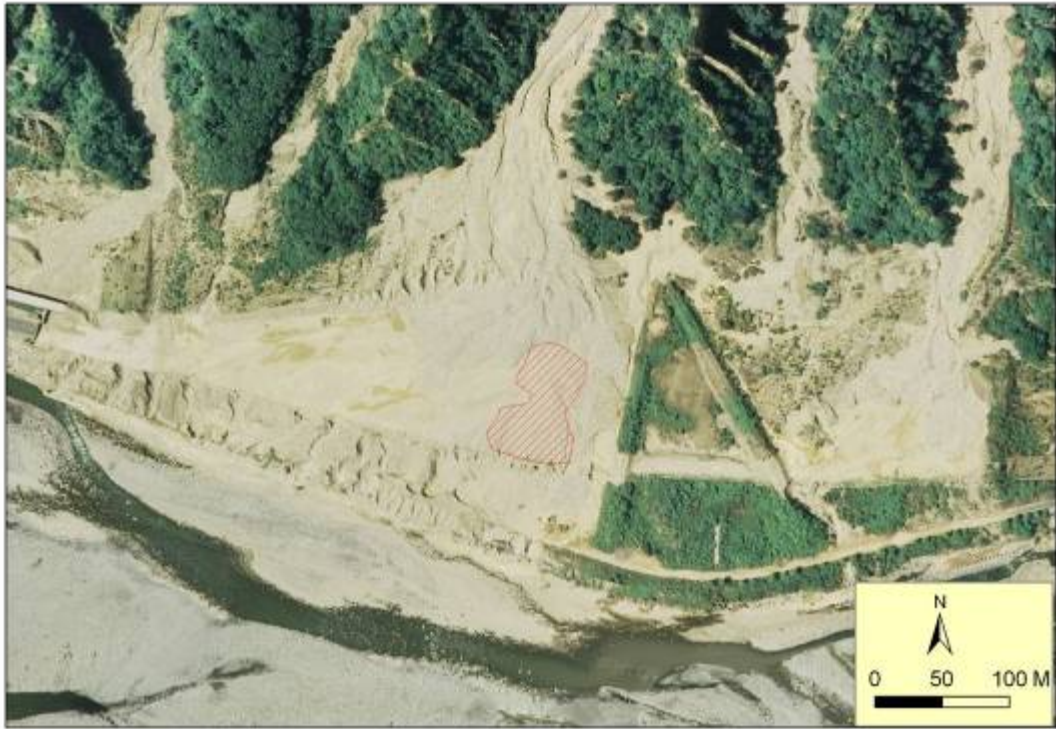
圖 6.28 6 月 4 日現地調查 3 號沖積扇被挖平的範圍（紅色區塊）

在 3 號集水區的東側，有大面積的土石被挖取，估計距隧道上方往火炎山沖積扇頂約 70 公尺的距離。由於是從沖積扇向下挖掘，因此在邊緣形成陡坡，這整種坡面是呈現不穩定的狀態，土石很容易持續向下崩落。因此豪雨後很容易沿著蝕溝形成土石扇。

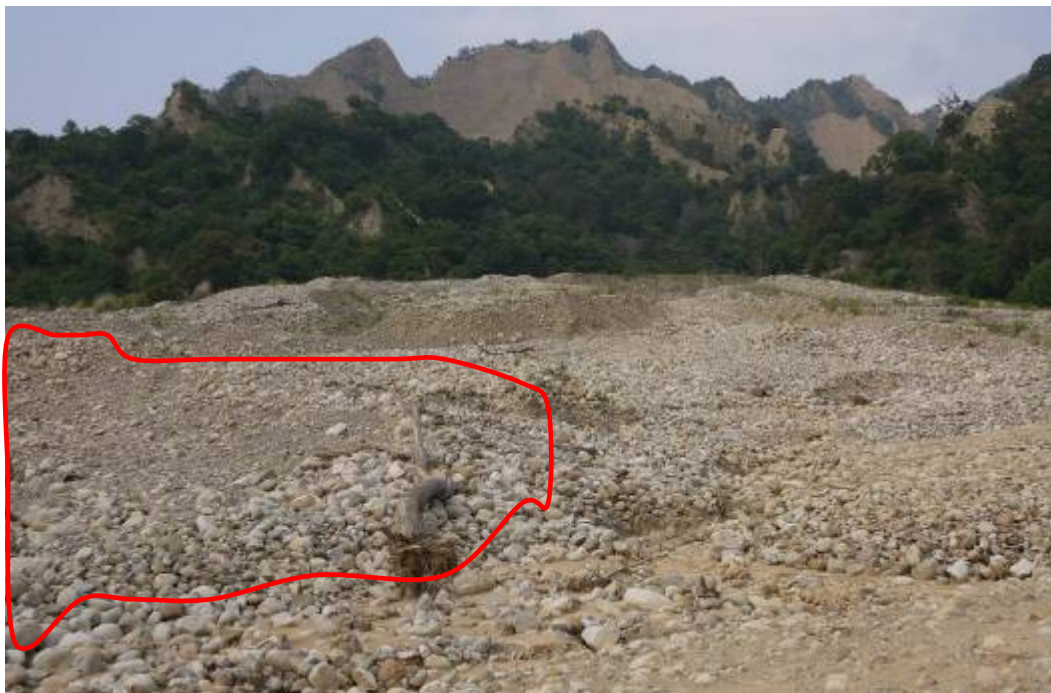
圖 6.31 3 號沖積扇中間部分，紅色區域為分析結果呈現侵蝕的區域

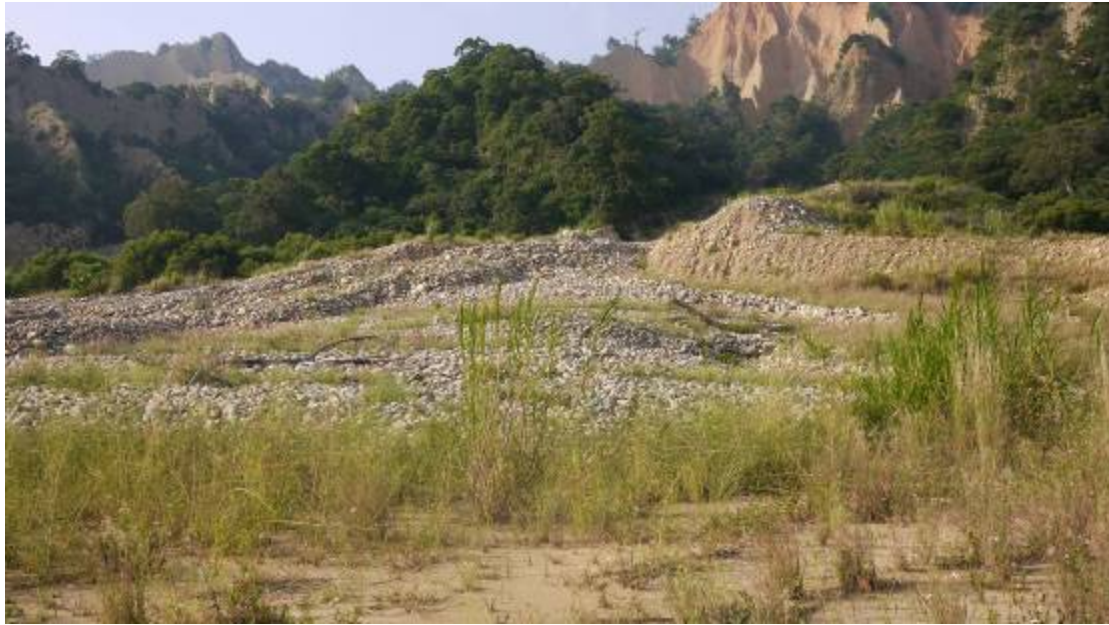
觀察 1 號集水區的沖積扇的現況，照片下方為細粒泥流堆積的位置，由於此區的變化不大，可看到植生較為茂密，許多植物已經長到 1 公尺以上的高度。照片中間的位置為土石沖積扇堆積的位置，在扇頂的部分有堆積較多的土石。2 號集水區沖積扇規模比 1 號集水區來得小，從沖積扇上的植生來看，今年的變化不大。

圖 6.32 1 號集水區沖積扇

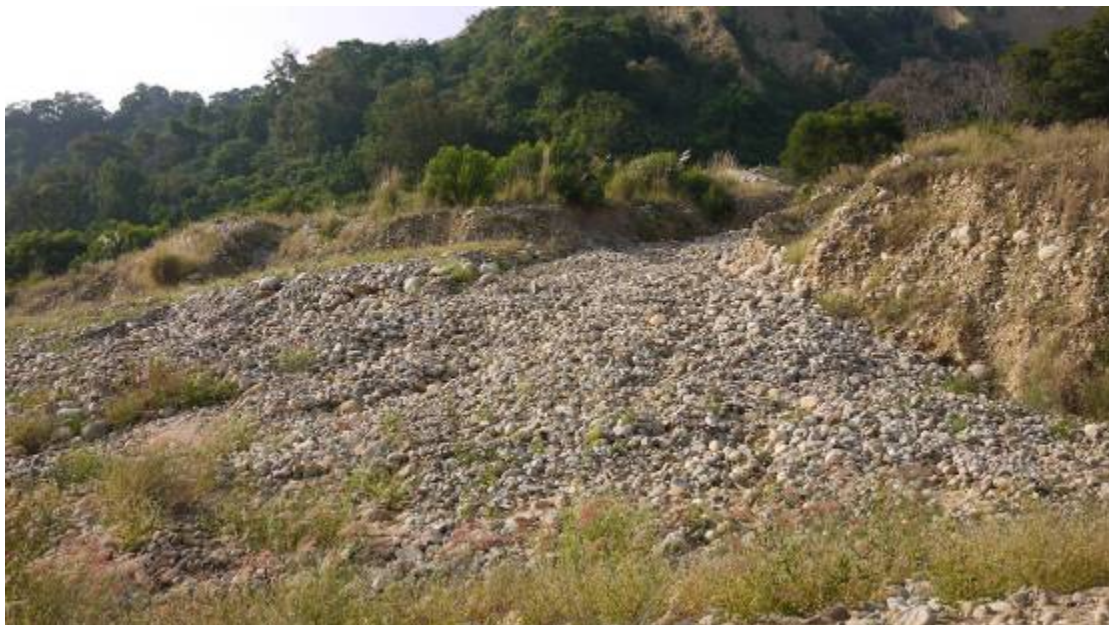
圖 6.33 2 號集水區沖積扇
