「苗栗縣大尺度之路殺風險評估」

暨「縣道 140 改善建議分析」

結案報告

執行單位 : 野聲環境生態顧問有限公司

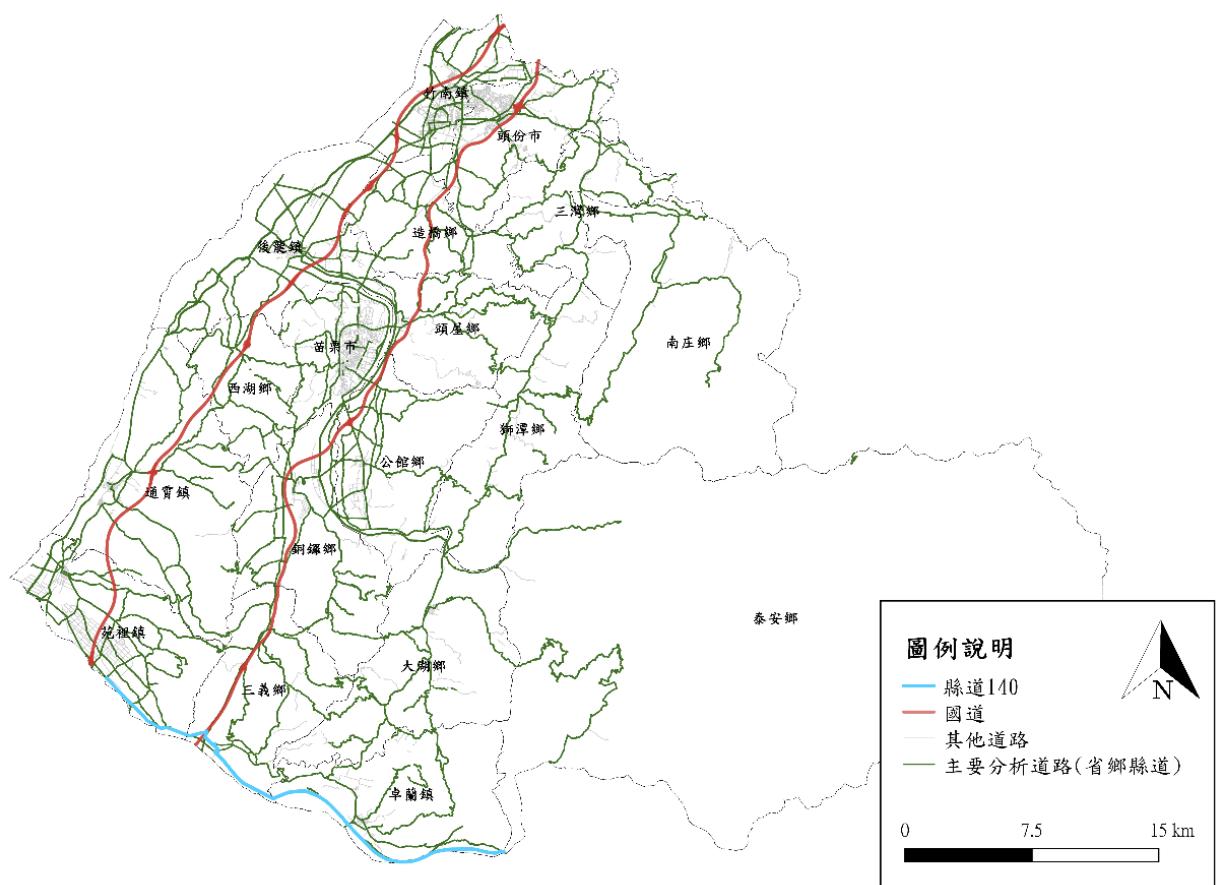
圖 1、苗栗縣大尺度之路殺風險評估實施位置圖，綠色線段為省鄉縣道，藍色為縣道 140。資料來源：改自 2015 年發佈之交通部數值路網圖層

「苗栗縣大尺度之路殺風險評估」實施地點為本縣境內之縣鄉道(圖 1)，其中以發生過路殺之位置為主要分析場址；「縣道 140 改善建議分析」實施地點為縣道 140 近卓蘭鎮 22.5km～23.5km 路段(圖 2)及火炎山明隧道上方及南北出口延伸 200 公尺之路段(圖 3)，以上路段需涵蓋道路兩側至少 200 公尺內之土地。「縣道 140 改善建議分析」實施地點原訂為縣道 140 近卓蘭鎮 22.5km～23.5km 路段，因路殺事件於縣道 140 擴及到 25km，本團隊遂增加研究範圍至 25km。

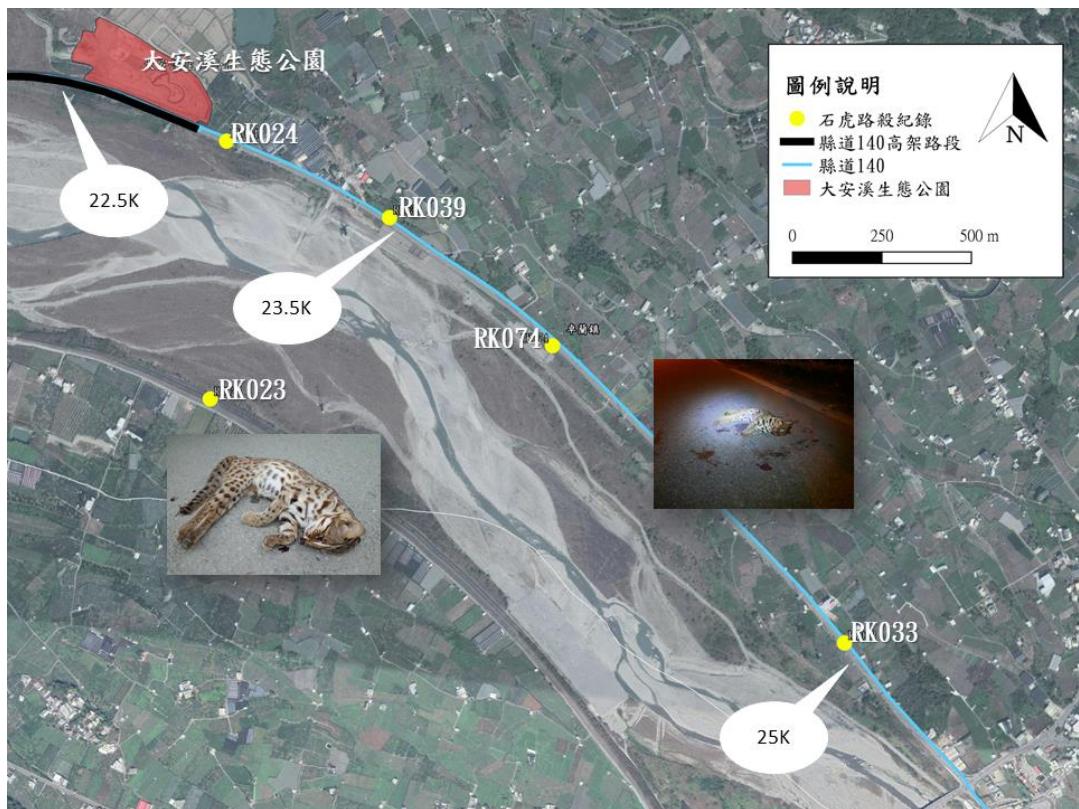
圖 2、苗栗縣道 140 近卓蘭鎮 22.5km~25km 路段，黃點位置為路殺點，本路段累積 3 起路殺分別位於縣道 140 的 23.5km(RK039)、24km(RK074)及 25km(RK033)

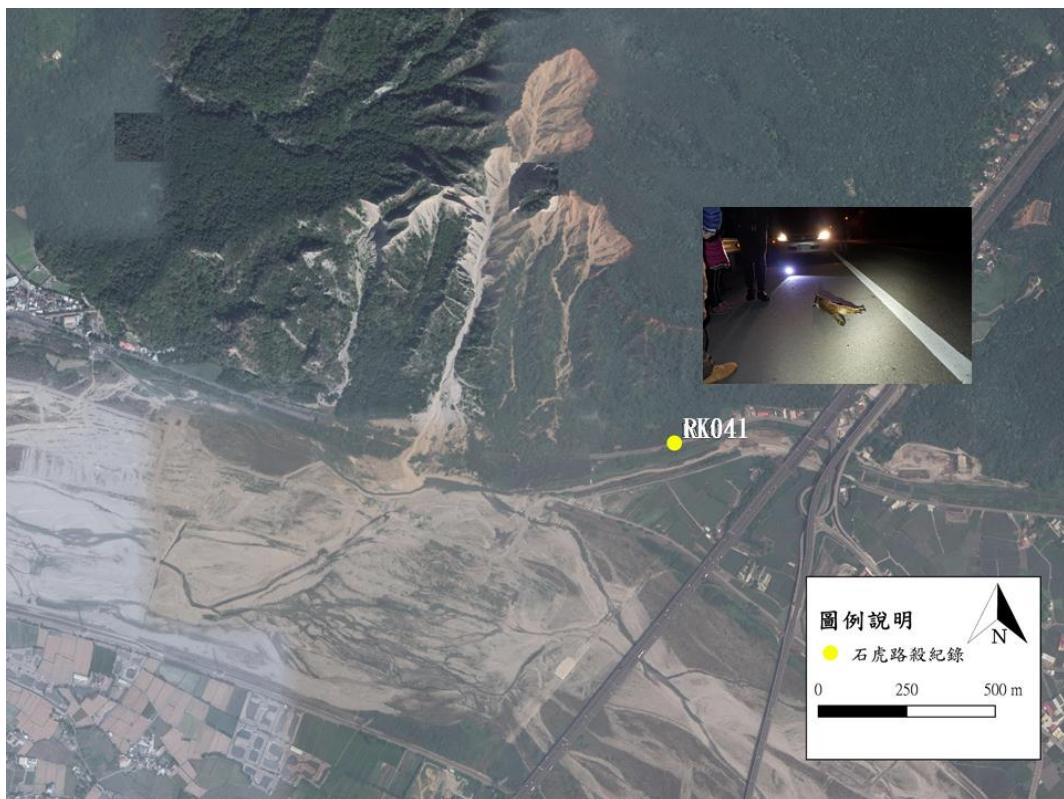
圖 3、苗栗縣道 140 火炎山隧道路段，照片位置為路殺位址，該路段路殺位於火炎山隧道東出口(RK041)。

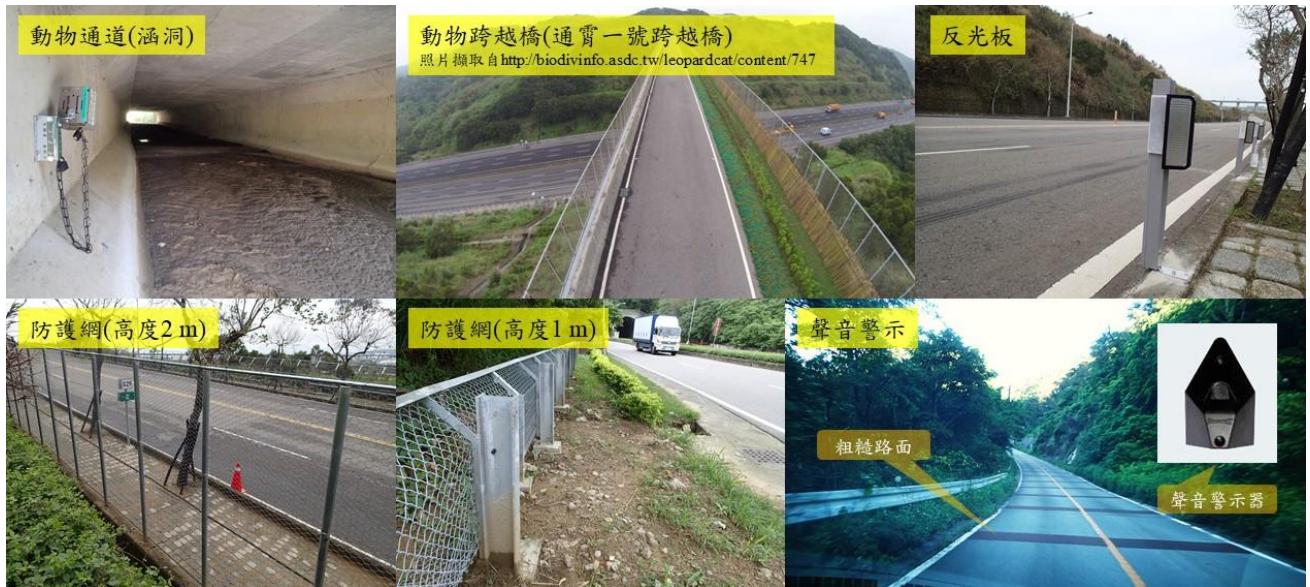
圖 4、各式路殺減緩設施(上圖)與光學警 示設施架設方式(下圖)

聲音警示則包括可使用鋪設噪音路面、減速標線(跳動路面)及聲音警示器，目前噪音路面在台灣主要以窄間距白色標線形式設置，而日本沖繩地區則以粗糙材質鋪設於路面，並搭配紅色顏料凸顯視覺警 示效果(圖 4)，亦可作為台灣地區後續噪音路面鋪設之參考；聲音警示器則為透過感應車輛後發出警 示音，但目前其音頻尚無法調整到人耳接受範圍之外之頻率。由於聲音警 示比較有干擾住家的疑慮，因此較適合應用於住戶較稀疏的路段，且設置前須與當地居民做妥善溝通與協調以避免後續爭議，此外，亦可評估採用特有生物保育研究中心所建議的 16kHz 聲音警 示，減少對住家的干擾。

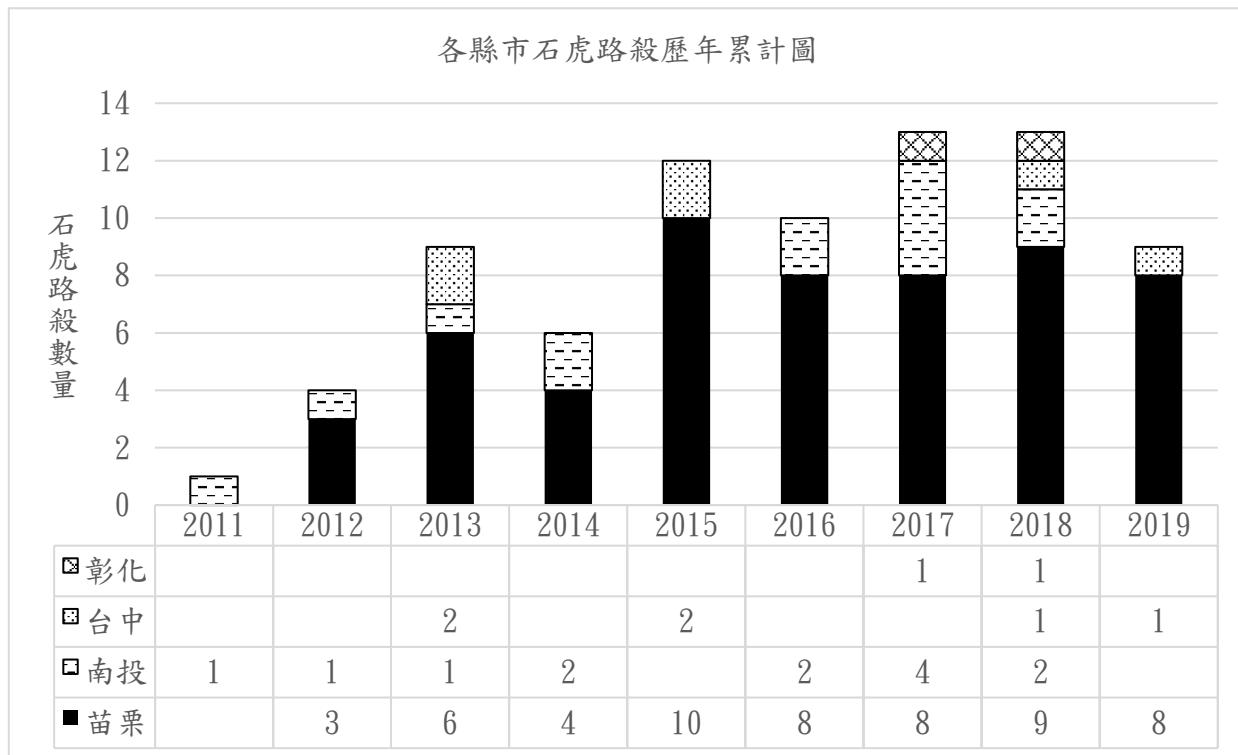
圖 5、石虎路殺事件統計圖(截至 2019.6.20)，N=77，分別是苗栗 56 筆、南投 13 筆、台中 6 筆、彰化 2 筆。

根據本研究記錄及前人資料彙整(附表一)，從 2011 年至 2019 年 6 月 20 日止，全臺灣共記錄有 77 筆的石虎路殺事件(已經剔除可能重複紀錄及確認非路殺案例)，範圍涵蓋苗栗縣、台中市、彰化縣以及南投縣等低海拔地區。綜觀全臺記錄，又以苗栗縣內 56 筆(約占全台比例 73%)最為嚴重(圖 5)。雖然 2013 年以前尚無完整記錄，然自 2013 年開始受到大眾注意之後，逐漸有較完整之記錄，自 2013-2018 的 6 年路殺數量全台每年 7~13 隻，年平均 10.8 隻石虎被路殺，其中苗栗縣每年 5~10 隻，年平均 6 隻，若僅統計近四年，全台每年 7~13 隻，年平均 12 隻，其中苗栗縣每年 8~10 隻，平均每年路殺 8.8 隻。

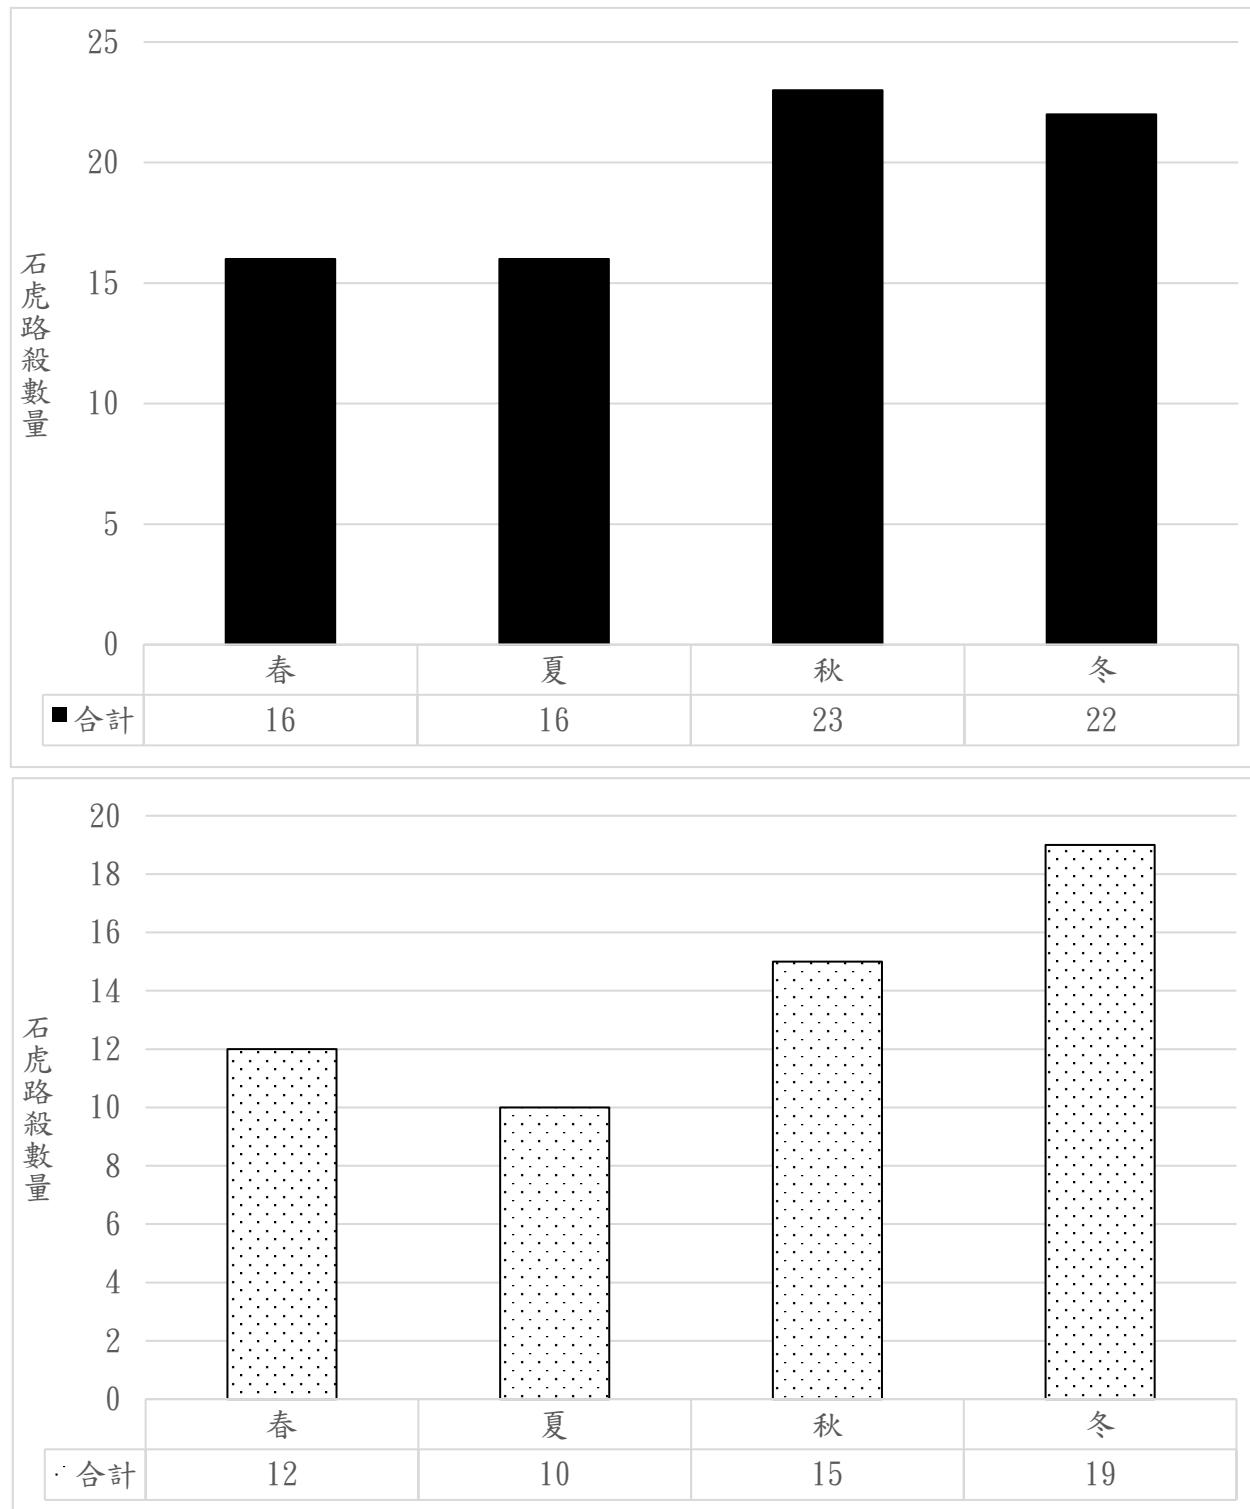
圖 6、全臺與苗栗縣石虎路殺記紀錄(統計至 2019/6/20)季分布圖，上為全臺記錄(N=77)；下為苗栗縣記錄(n=56)，依春(3-5 月)、夏(6-8 月)、秋(9-11 月)、冬(12-2 月)分類。

將石虎 77 筆路殺事件中有記錄日期者以春季 3-5 月、夏季 6-8 月、秋季 9-11 月以及冬季 12-2 月加以區分，發現石虎路殺四季都有案例發生，在秋冬季有顯著較高發生的比例，不區分縣市，其中有 58.4%(45/77)之路殺在秋冬兩季較春夏為高(卡方適合度檢定， $p=0.06$ ，已針對 2019 年尚無秋冬季資料校正期望值，圖 6)，苗栗縣境內則有 60.7%(34/56)之路殺同樣在秋冬兩季較春夏為高(卡方適合度檢定， $p=0.052$ ，已針對 2019 年尚無秋冬季資料校正期望值，圖 6)，由於本年度秋冬季資料尚未有，因此實際上秋冬季的比例應更高。

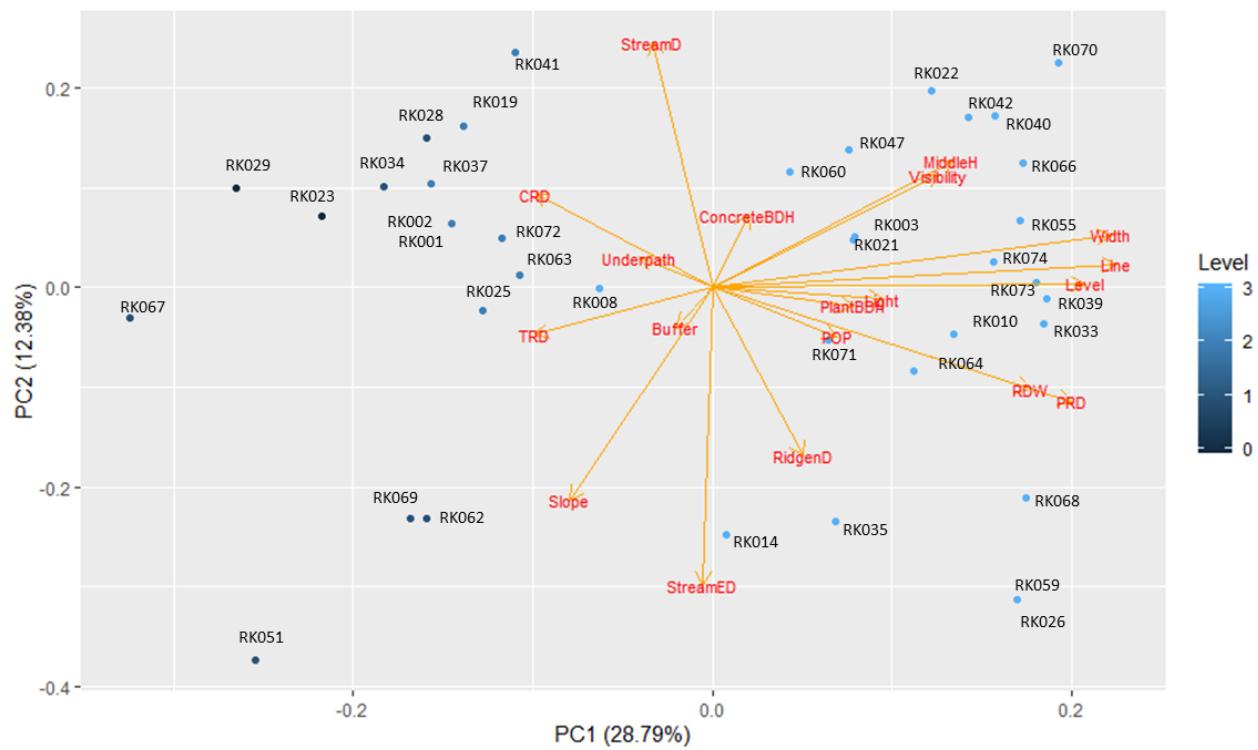
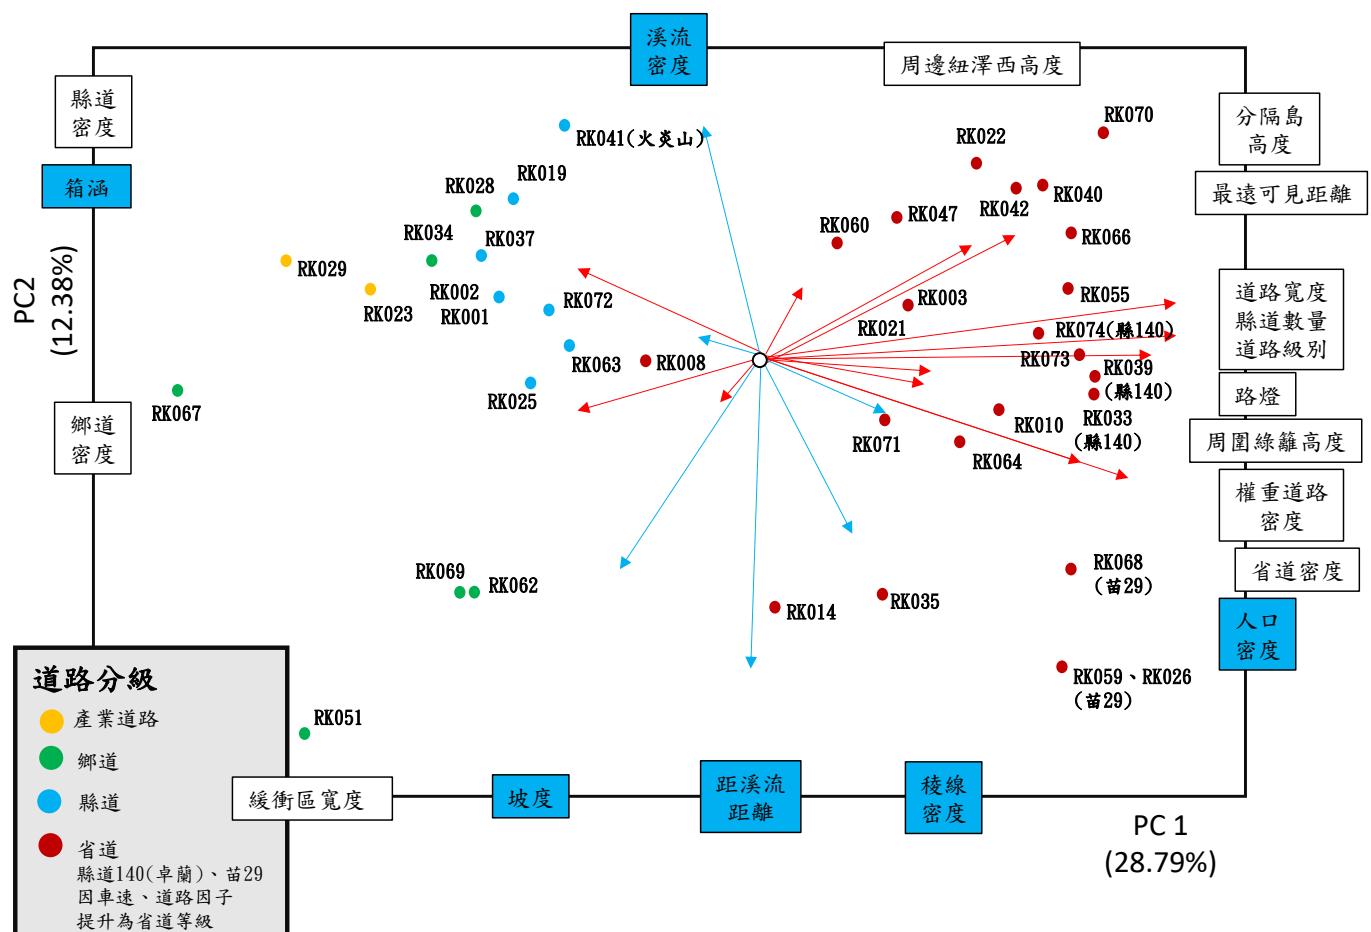
圖 10、路殺樣點環境因子主成分分析，以 PC1 和 PC2 繪製 biplot，Level 表示道路等級(1 是鄉道、2 是縣道、3 是省道)

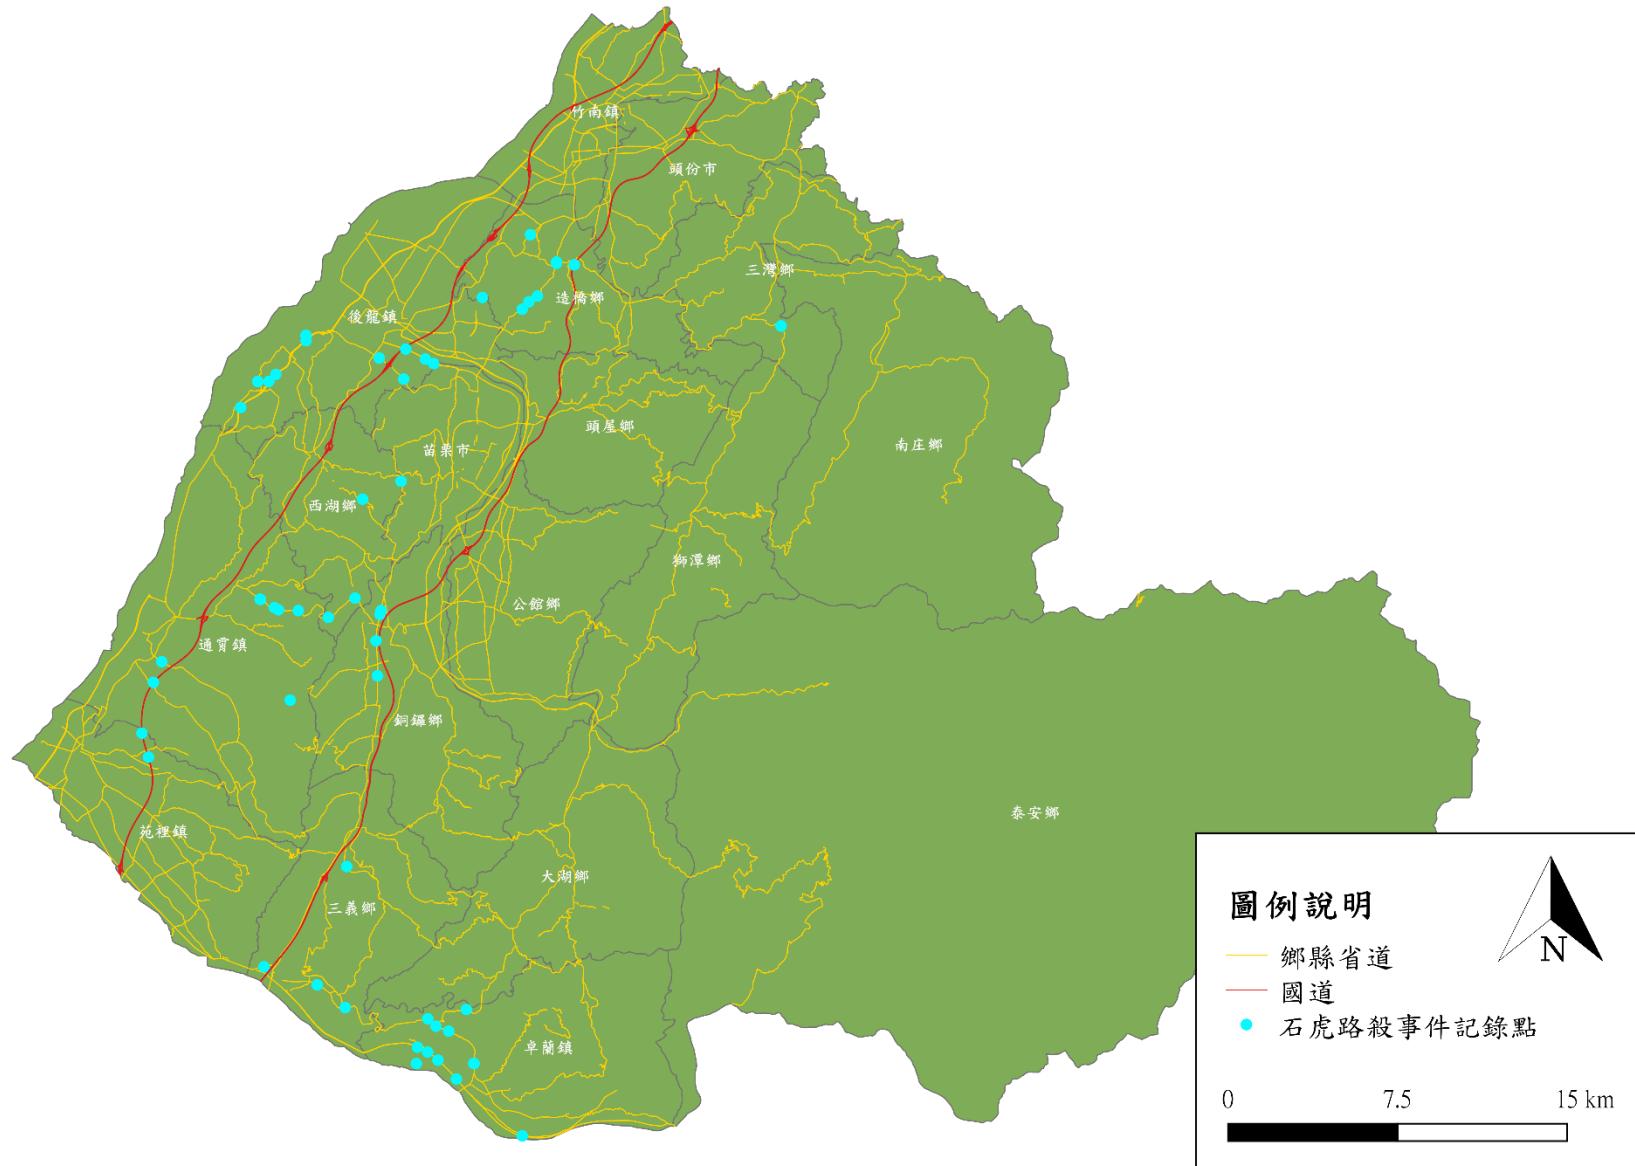
圖 11、苗栗縣石虎路殺分布(2011/11/6~2019/6/20 期間)，紅色線段為國道路段，黃色為省縣鄉道

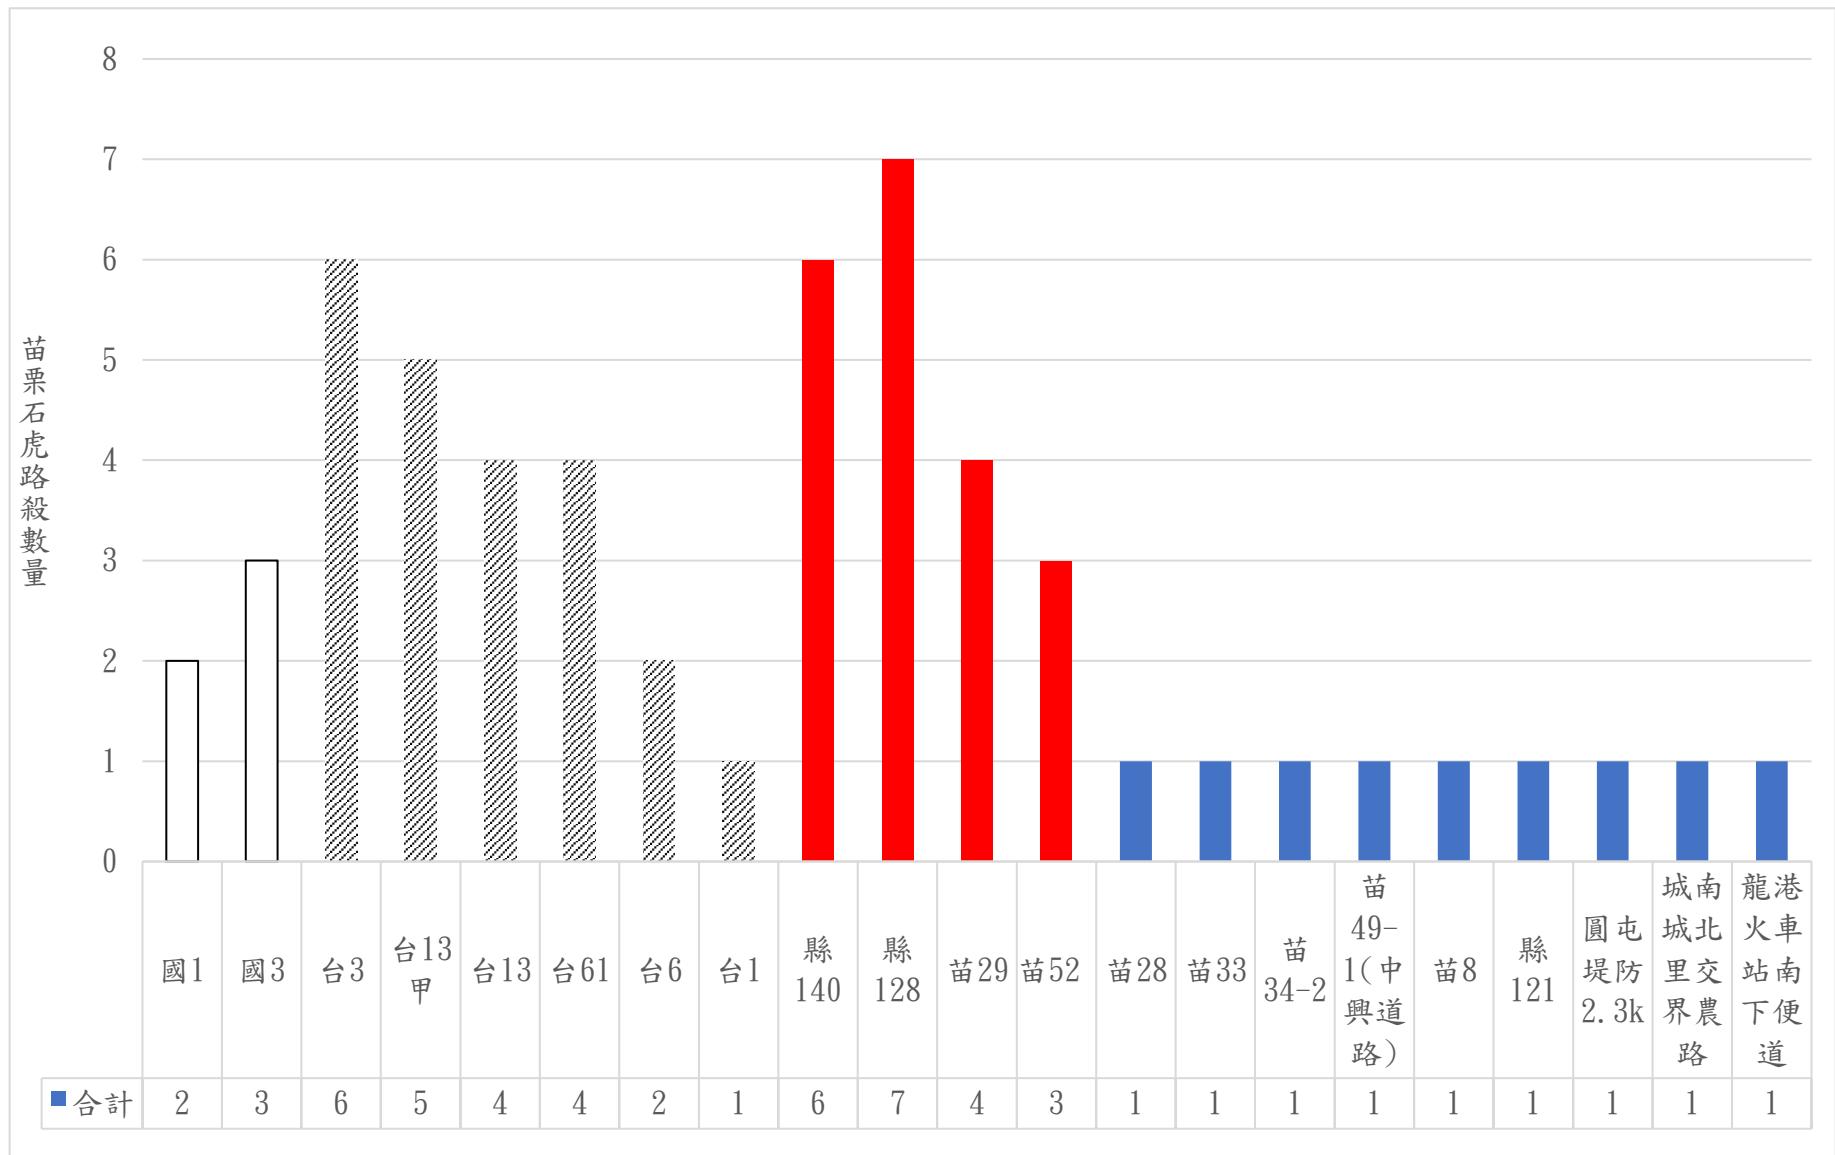
圖 12、苗栗縣各路段石虎路殺統計圖(2011/11/6~2019/6/20 期間)，其中紅色區域為高風險石虎路殺之鄉縣道

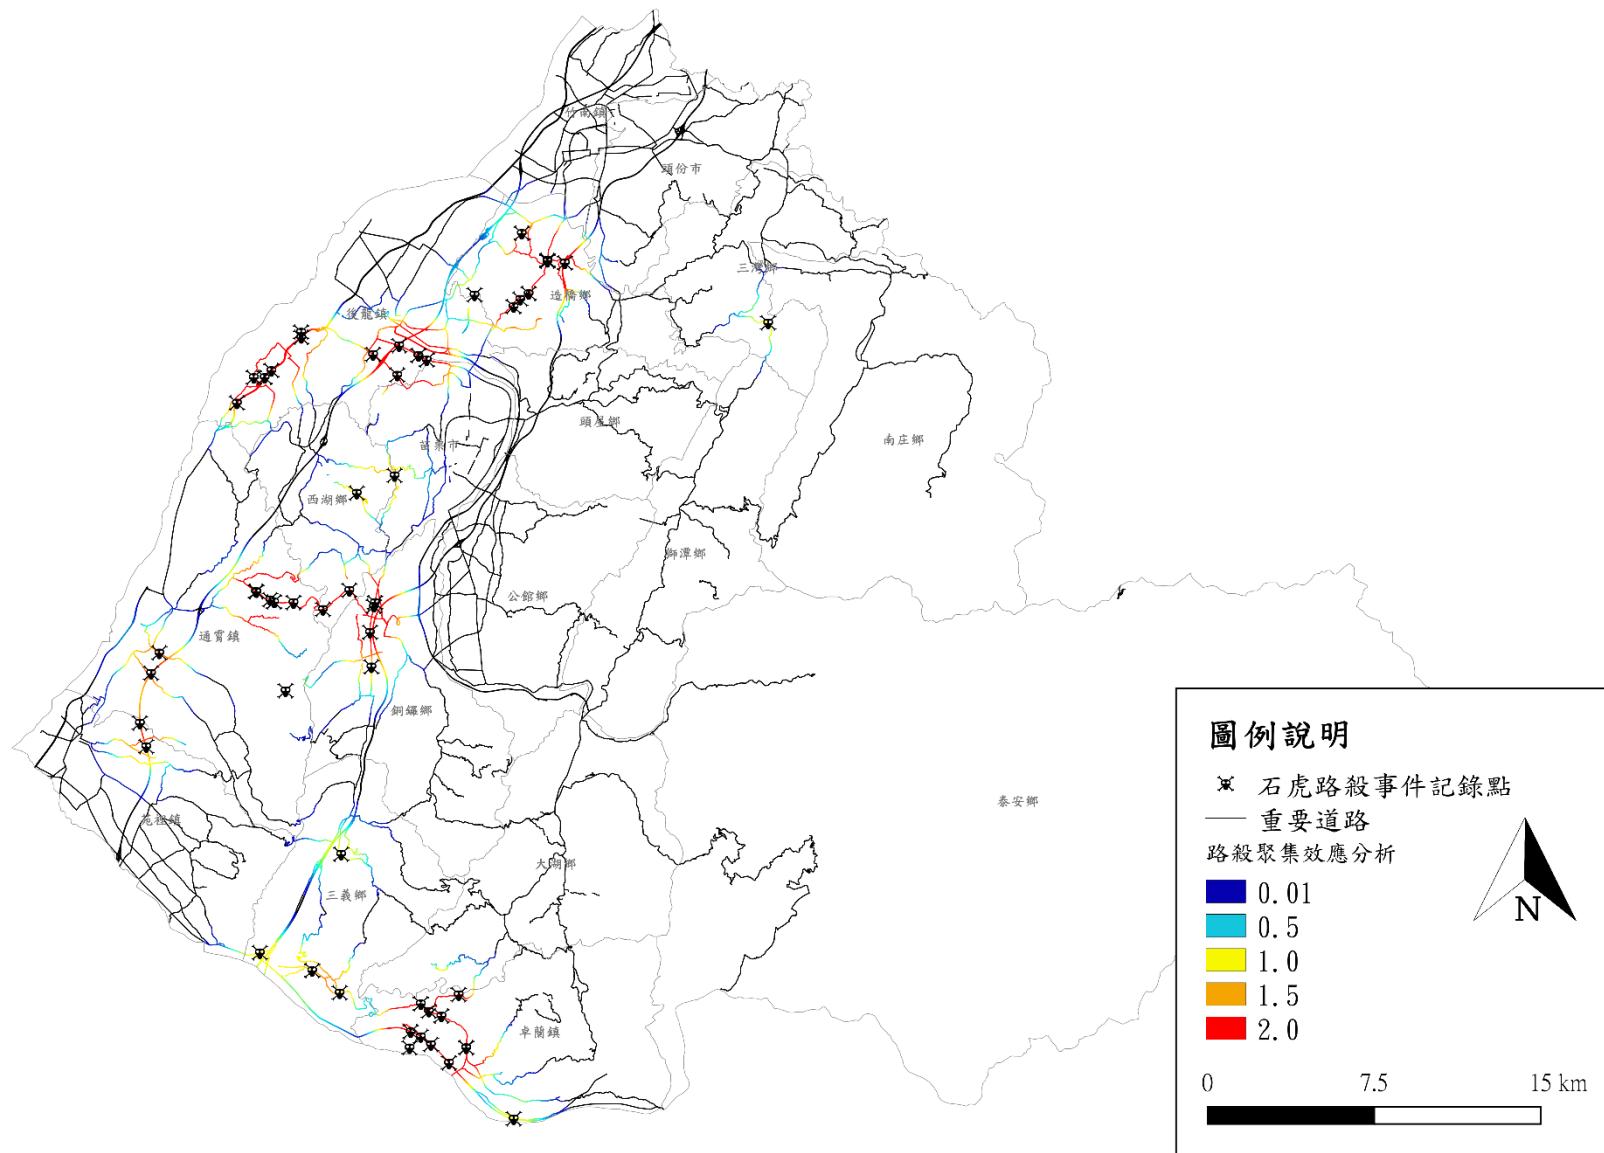
圖 13、苗栗縣石虎路殺線性熱區聚集效應分析，數字為 2.5km 半徑內涵蓋的路殺點數量，色彩越紅代表路殺風險越高，藍色較低。

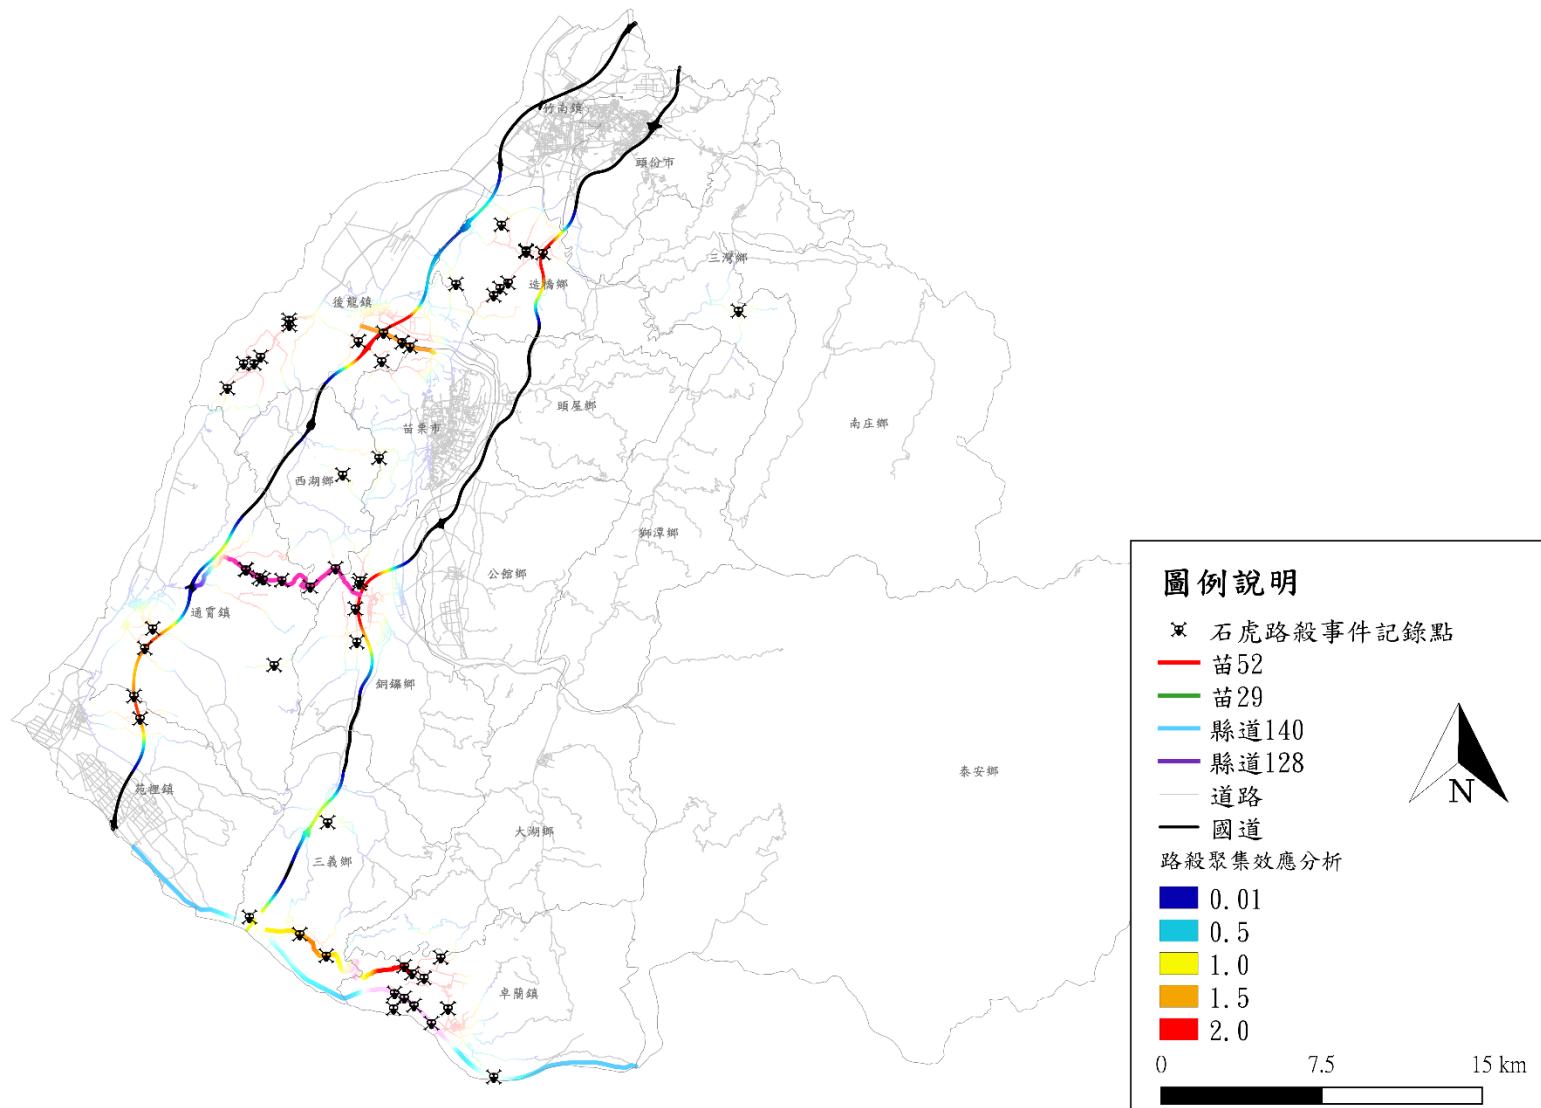
圖 14、苗栗縣高風險石虎路殺聚集效應圖(鄉縣道底圖)，數字為 2.5km 半徑內涵蓋的路殺點數量，色彩越紅代表路殺風險越高，藍色較低。

依據高風險石虎路殺縣道圖(圖 14)，以苗 29、縣道 128、縣道 140 火炎山段、縣道 140 卓蘭段、苗 52、苗 29 等 6 區為主要建議改善路段熱區，其中苗 29 路段並搭配「苗 29 友善動物通道施工中及完工後利用監測暨改善建議分析」計畫進行監測。

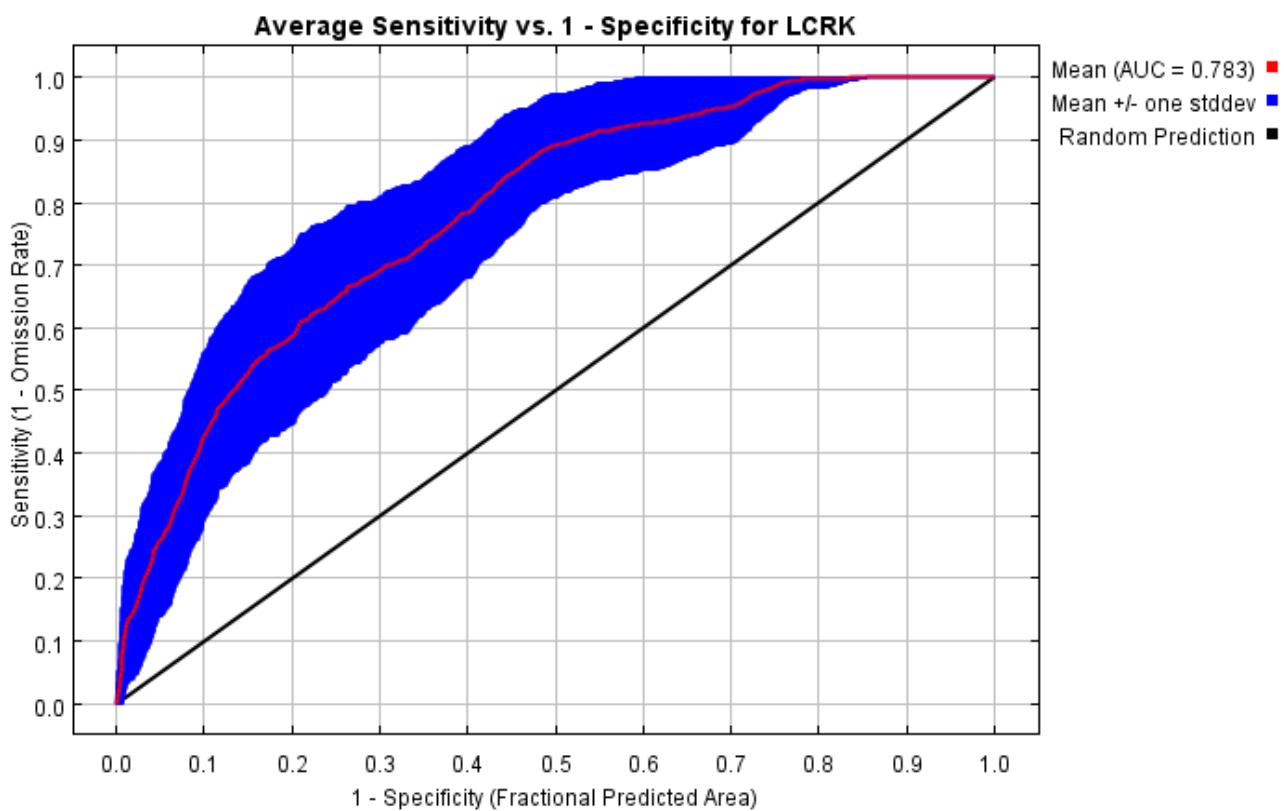
圖 15、執行 100 次 MAXENT，receiver operating characteristic (ROC) 曲線

總計執行 100 次之 receiver operating characteristic (ROC) curve 如圖 15，area under curve(AUC) 平均值為 0.783，標準差為 0.054，顯示模式良好。預測之路殺風險如圖 16，若區分高風險與低風險，如圖 17，針對縣道 140 之路殺風險分析如圖 21。由於模式預測有不確定性，加上高架路段因缺少地理資訊圖層，無法剔除，因此部分較不會發生路殺之國道或快速道路路段，仍被預測為高風險區，但即使如此，可以看出預測高風險區已涵蓋多數既有路殺熱區，分布趨勢相符，值得注意的是，預測為高風險區的大湖鄉台 3 線，以及從大湖鄉往三義鄉、苑裡鎮延伸的縣道 130 也是高風險區，但目前尚未記錄到石虎路殺。這兩個區域都是石虎分布的熱區，兩個路段皆為車速較快或山區彎曲道路，是潛在高風險區，建議未來進行現勘，評估可能的改善方案。

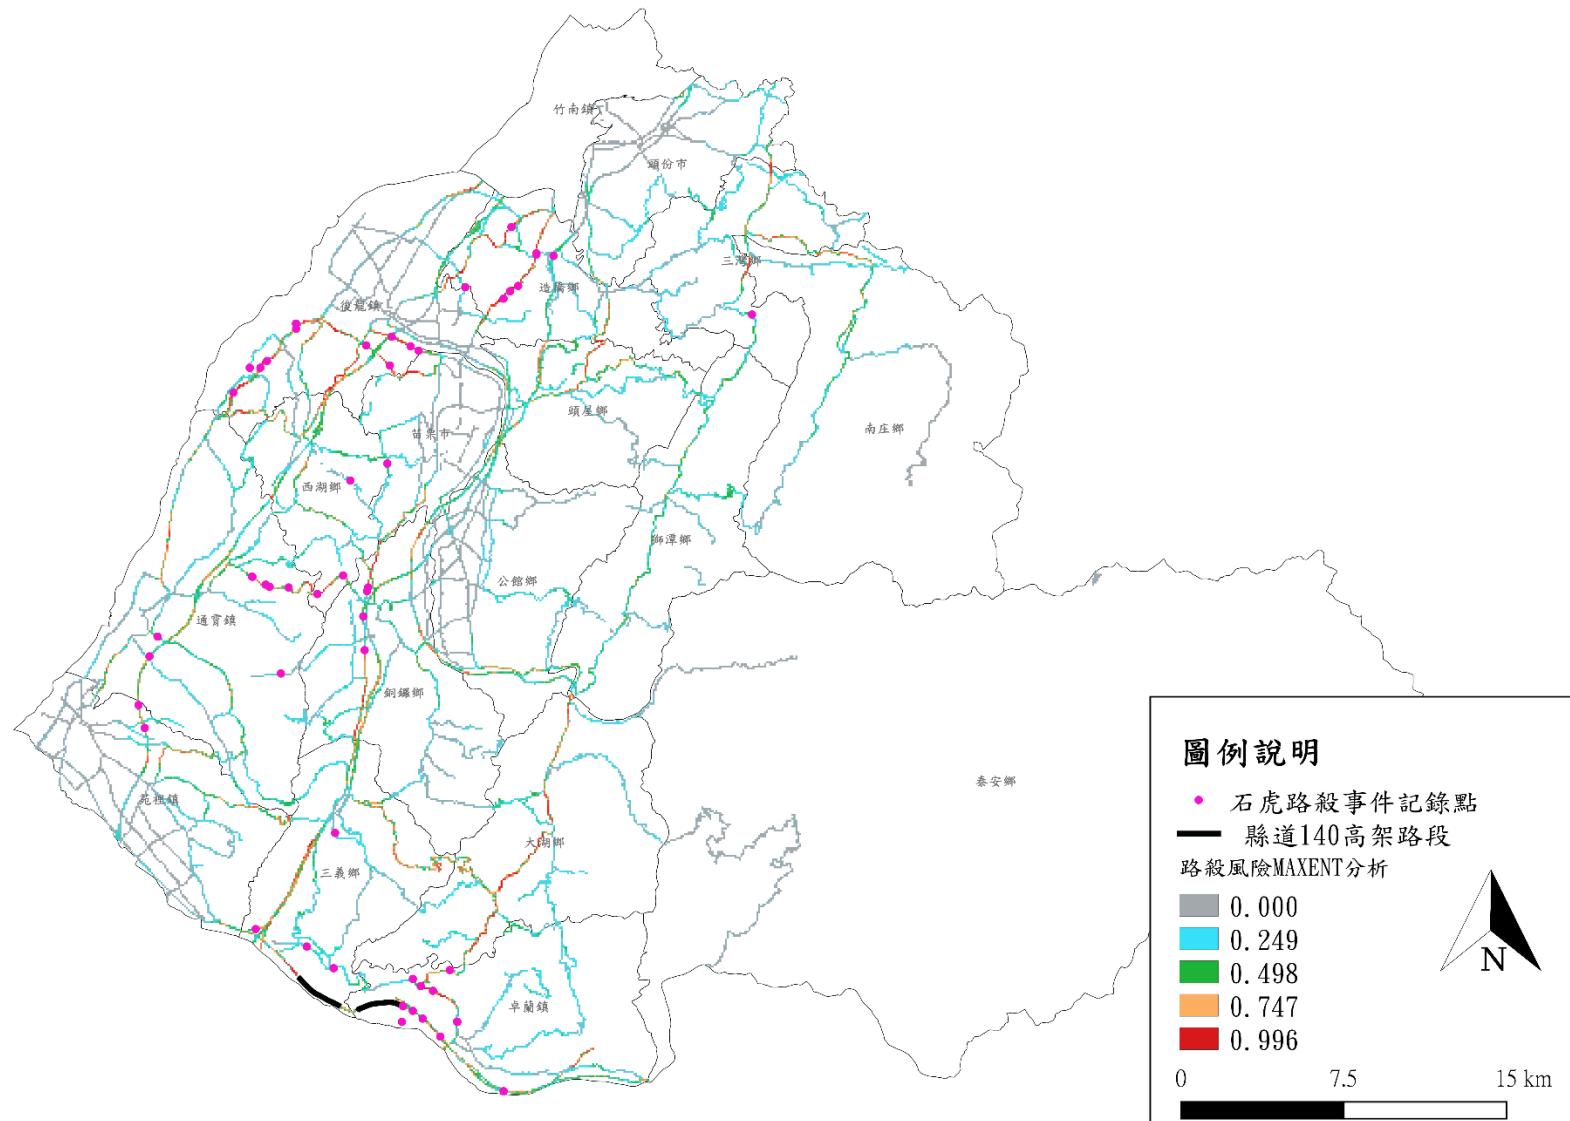
圖 16、執行 100 次 MAXENT，預測之路殺風險(移除目前無石虎紀錄的竹南鎮道路)，以 0~1 機率表示，紅色表示路殺機率最高(路殺統計期間 2011/11/6~2019/6/20)

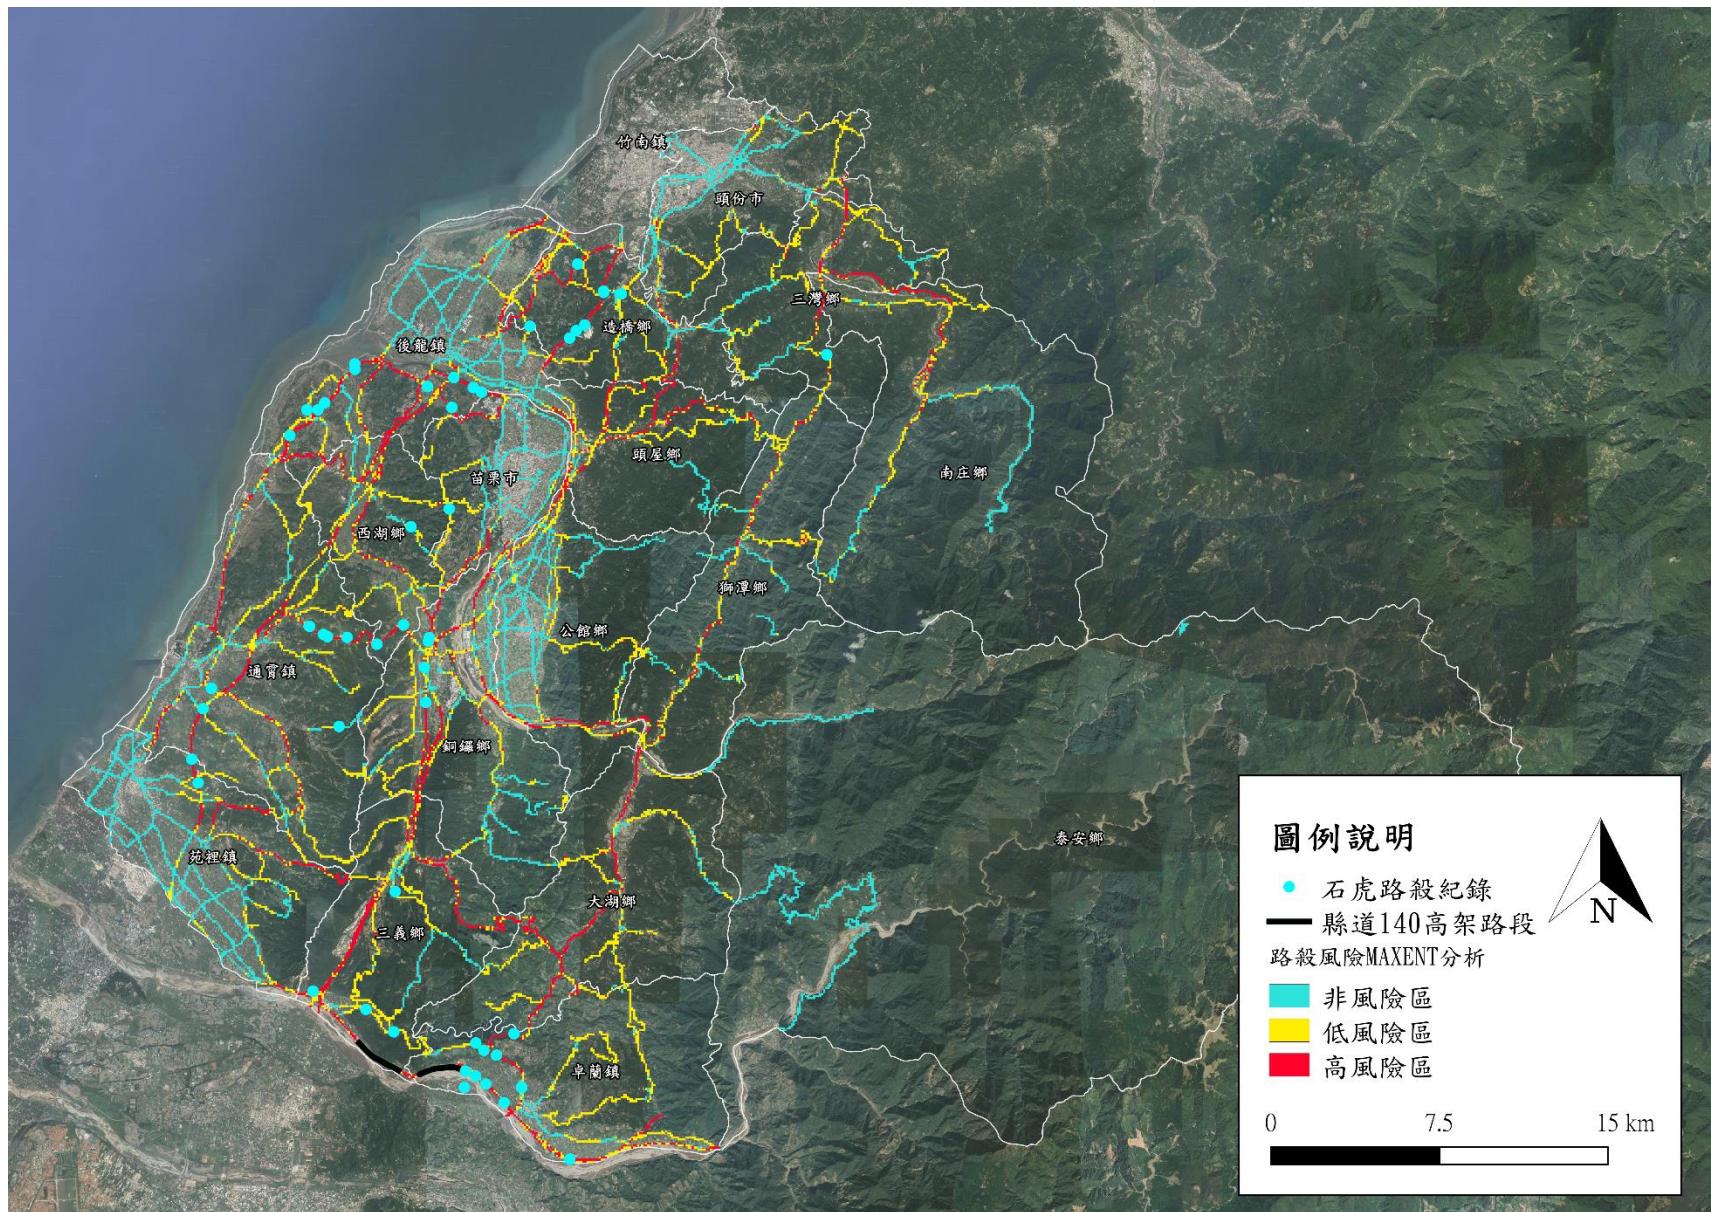
圖 17、執行 100 次 MAXENT，預測之路殺風險分成高風險(紅色)與低風險(黃色)(移除目前無石虎紀錄的竹南鎮道路)
