「苗栗縣大尺度之路殺風險評估」

暨「縣道 140 改善建議分析」

結案報告

執行單位 : 野聲環境生態顧問有限公司

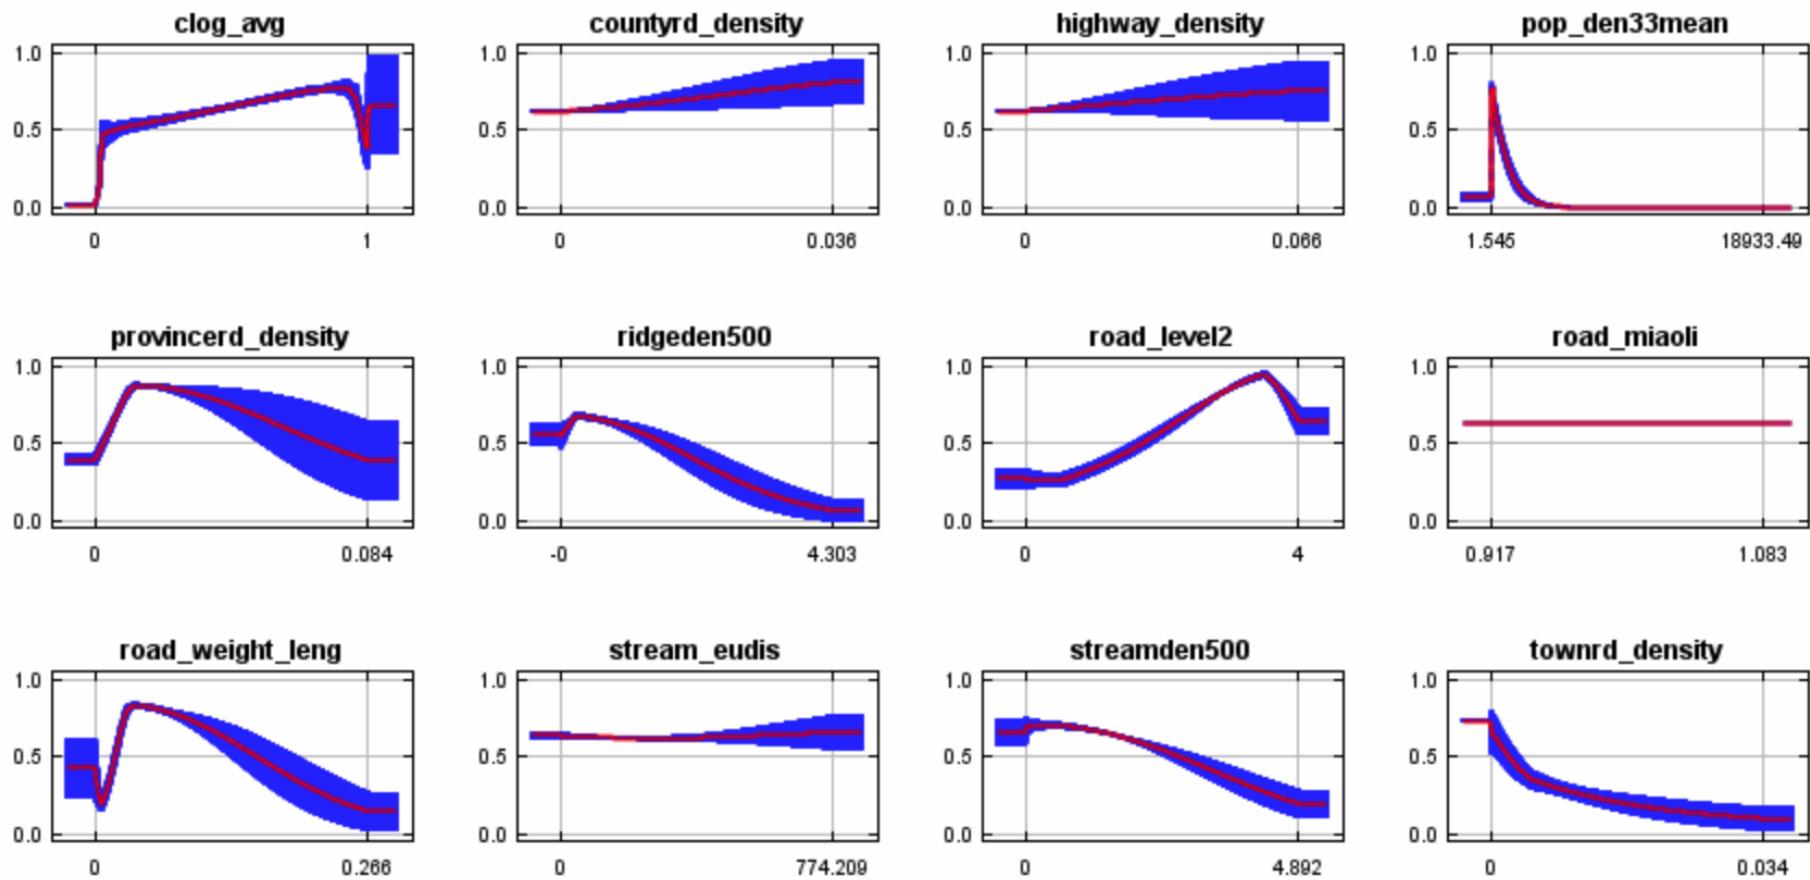
圖 18、MAXENT 分析之因子反應曲線（Response Curve），僅單獨包含該因子之 MAXENT 模式預測機率（紅色為平均值，藍色範圍為正負 1 標準差）。clog_avg 為石虎出現機率、countyrd_density 為縣道密度、highway_density 為國道密度、pop_den33mean 為人口密度、provincerd_density 為省道密度、ridgeden500 為稜線密度、road_level2 為該網格最高等級道路、road_miaoli 為限定預測範圍為道路之遮罩、road_weight_leng 為 4 個等級道路密度加權、stream_eudis 為最近溪流距離、streamden500 為溪流密度、townrd_density 為鄉道密度

預測分析因子的貢獻度如圖 18，各個因子貢獻度如表 2。因子以石虎出現機率、人口密度、道路等級、道路密度加權分數、溪流密度以及縣鄉道密度有較高的貢獻度或解釋力。整體趨勢，石虎路殺風險，以石虎出現機率越高且道路等越高的有較高的路殺風險，尤其以省道具有較高的影響(註:MAXENT 分析中將縣道 140 與苗 29 以省道等級分析之)，但卻偏向鄉道密度較低、人口較少有較高的路殺風險，可能與這樣的區域車流偏少卻速度較快有關，而道路密度加權分數以及省道密度越高路殺風險越高但在超過一門檻之後則逐漸降低，可能與開發密度超過一定門檻已經逐漸不適合石虎棲息有關。稜線密度則可能與越平坦地區，道路越為筆直或寬廣而車速快有關。

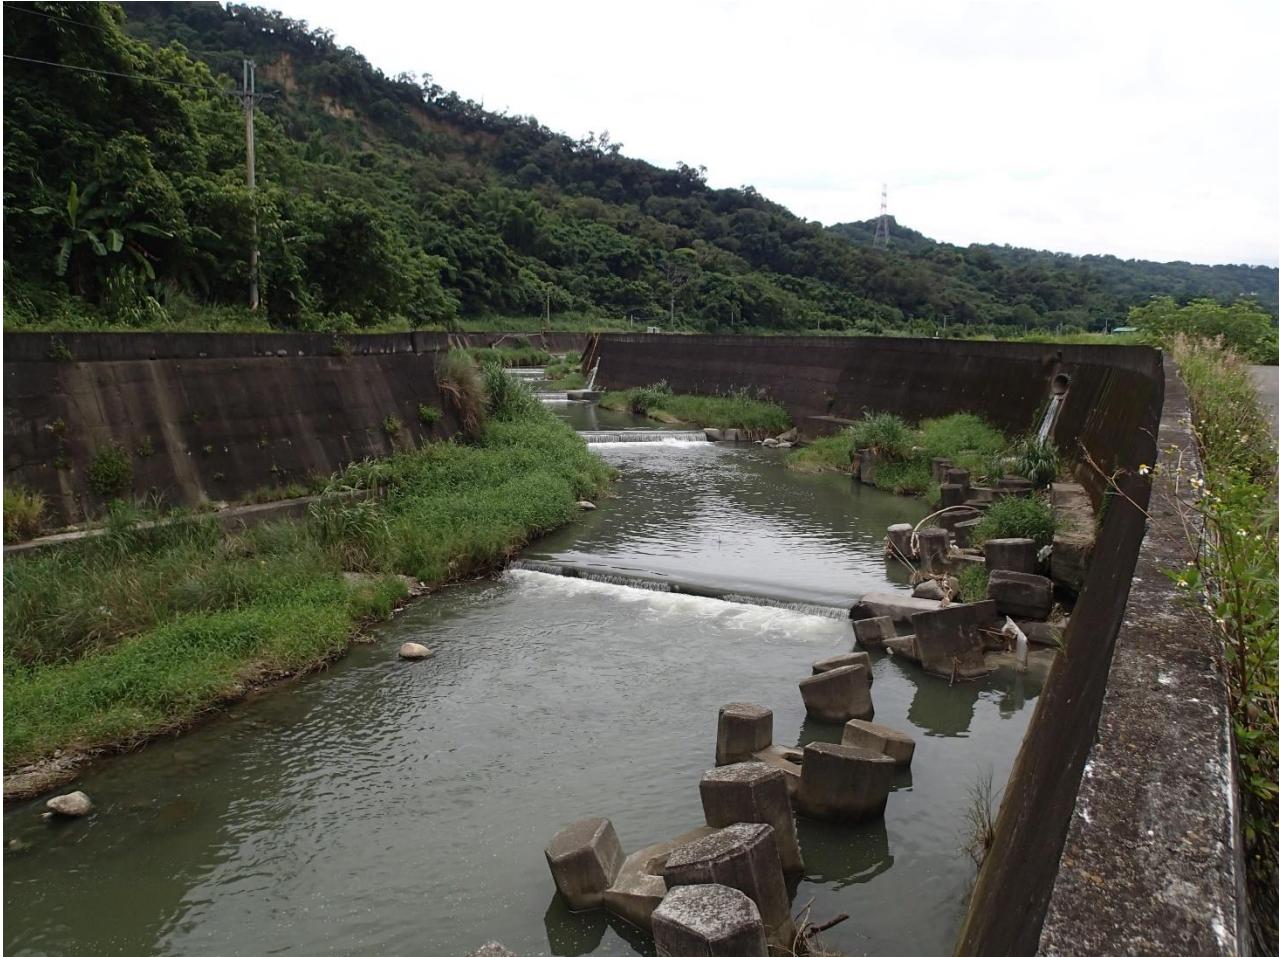
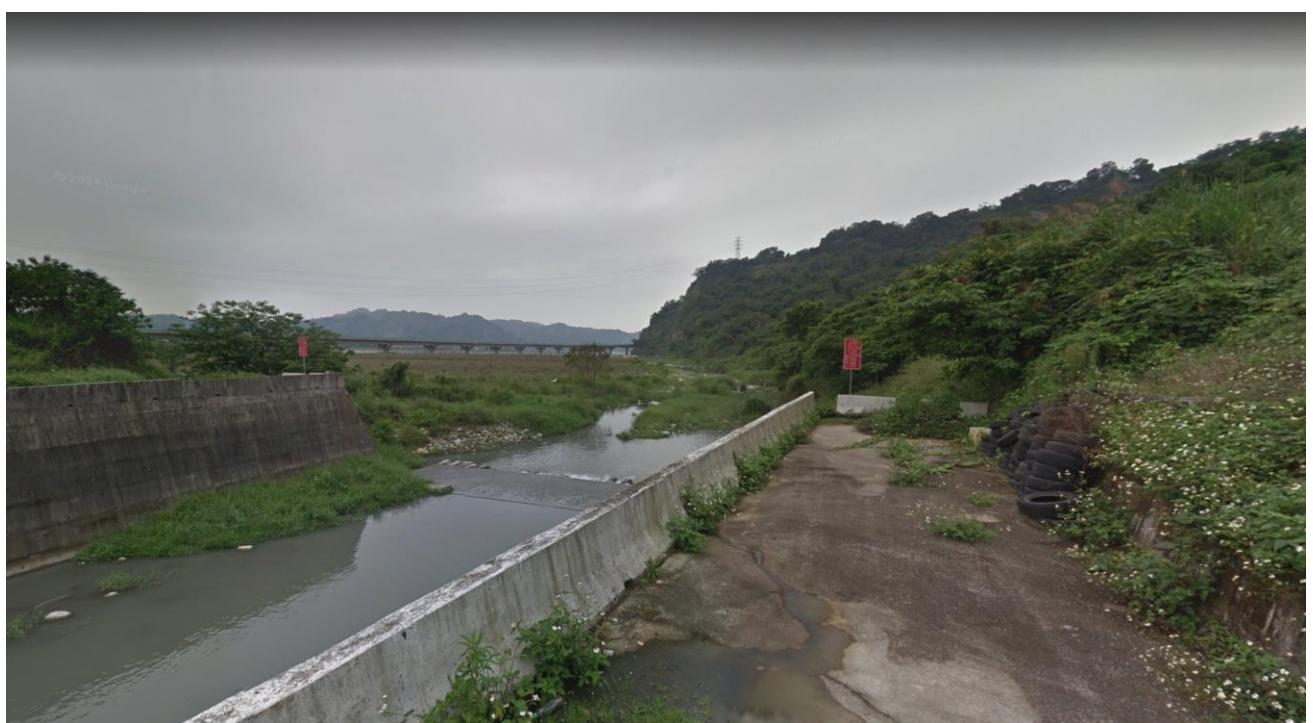
圖 19、老庄溪三面光工法石虎無法穿越(上圖)，下游匯入大安溪則仍舊保有一段自然溪流(下圖，取自 google 街景)

卓蘭地區台 3 線、縣道 140 和苗 52 這一區就有超過 10 次的石虎路殺，分析周遭環境，台 3 線在鯉魚潭和老庄溪中間這一段，因為鯉魚潭水域以及老庄溪高落差的三面光工法(圖 19)，此區形成一狹長區域(圖 20)，石虎在此區活動可能更頻繁來回穿越台 3 線，很有可能使得其路殺風險提高。同樣地，縣道 140 位於三面光老庄溪與大安溪之間，石虎可能需要頻繁穿越縣道 140 到大安溪床草生地覓食，再回到縣道 140 北側，因而提高路殺風險。老庄溪若能在多處建構橫跨溪上方的簡易且帶有植栽的平台跨越橋，且讓石虎容易發現的形式，應可減少老庄溪的隔離效應，或有減緩此區漏斗效應所可能增加的路殺風險。

老庄溪橫跨鯉魚潭、壠西坪與大安溪北岸之間，其落差大的三面光結構可能嚴重切割石虎於上述地區之行進動線(圖 19、圖 20)，使得石虎只能集中沿著老庄溪兩端移動，間接可能導致其產生漏斗效應而增加路殺風險，例如台 3 線卓蘭段北側有鯉魚潭，南側則為老庄溪，加上此處環境為稜線，屬於石虎經常

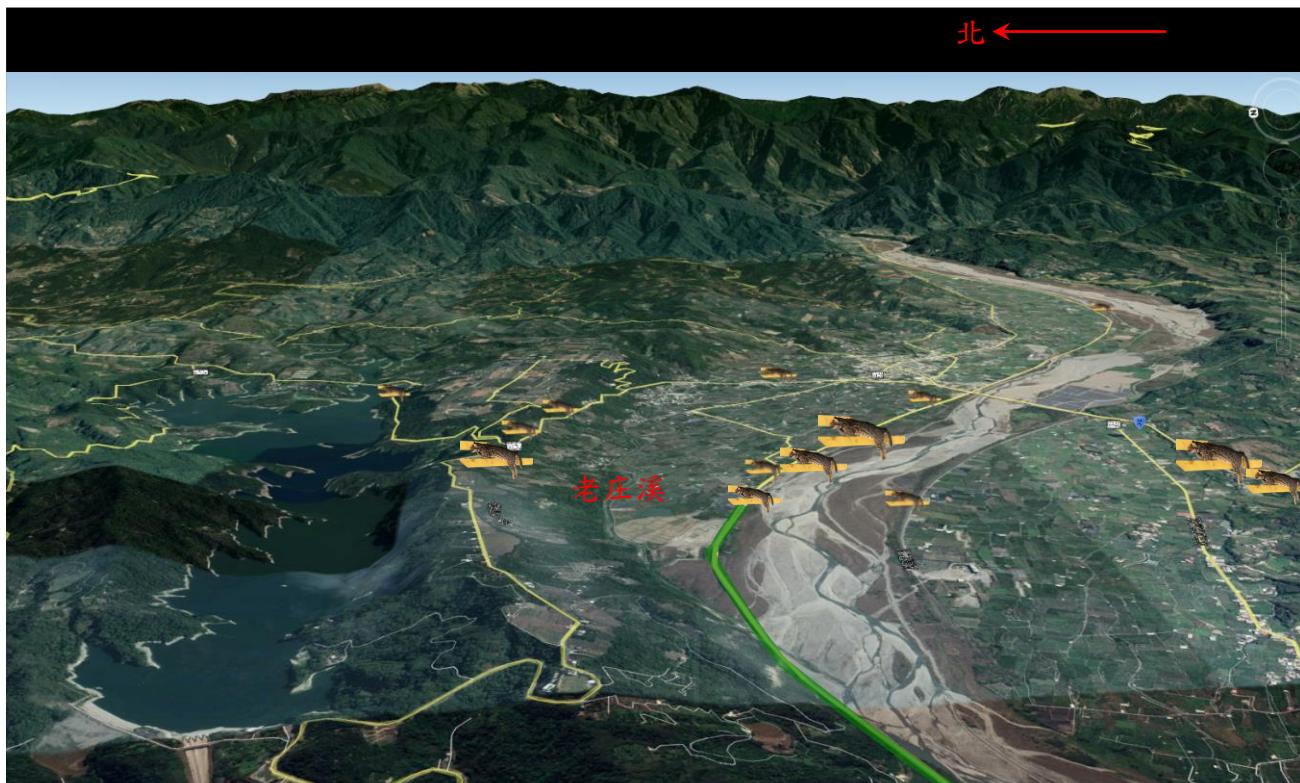
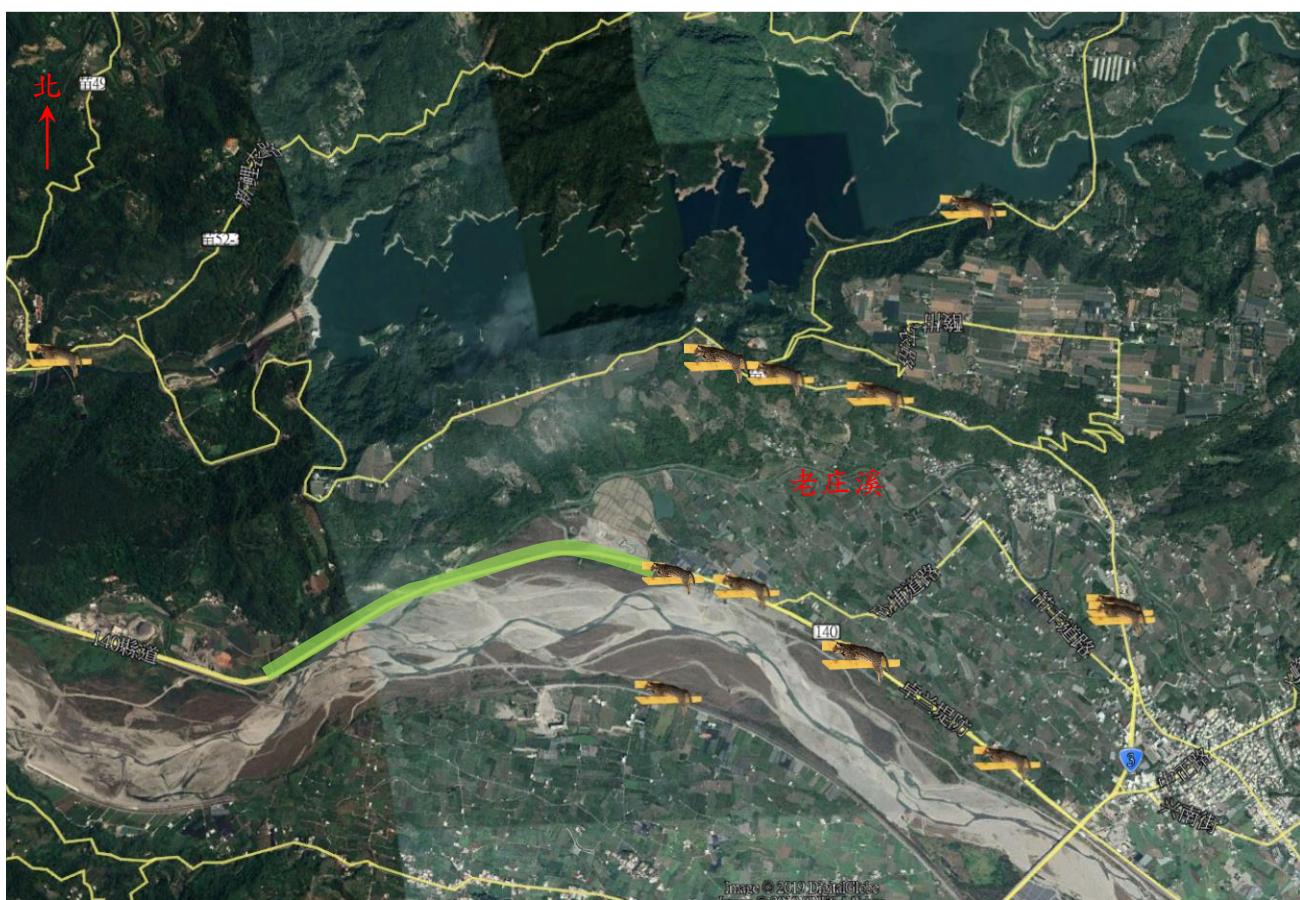
圖 20、鯉魚潭、台 3 線、三面光老庄溪、縣道 140、大安溪、卓蘭市鎮可能形成之漏斗效應與石虎路殺相對位置

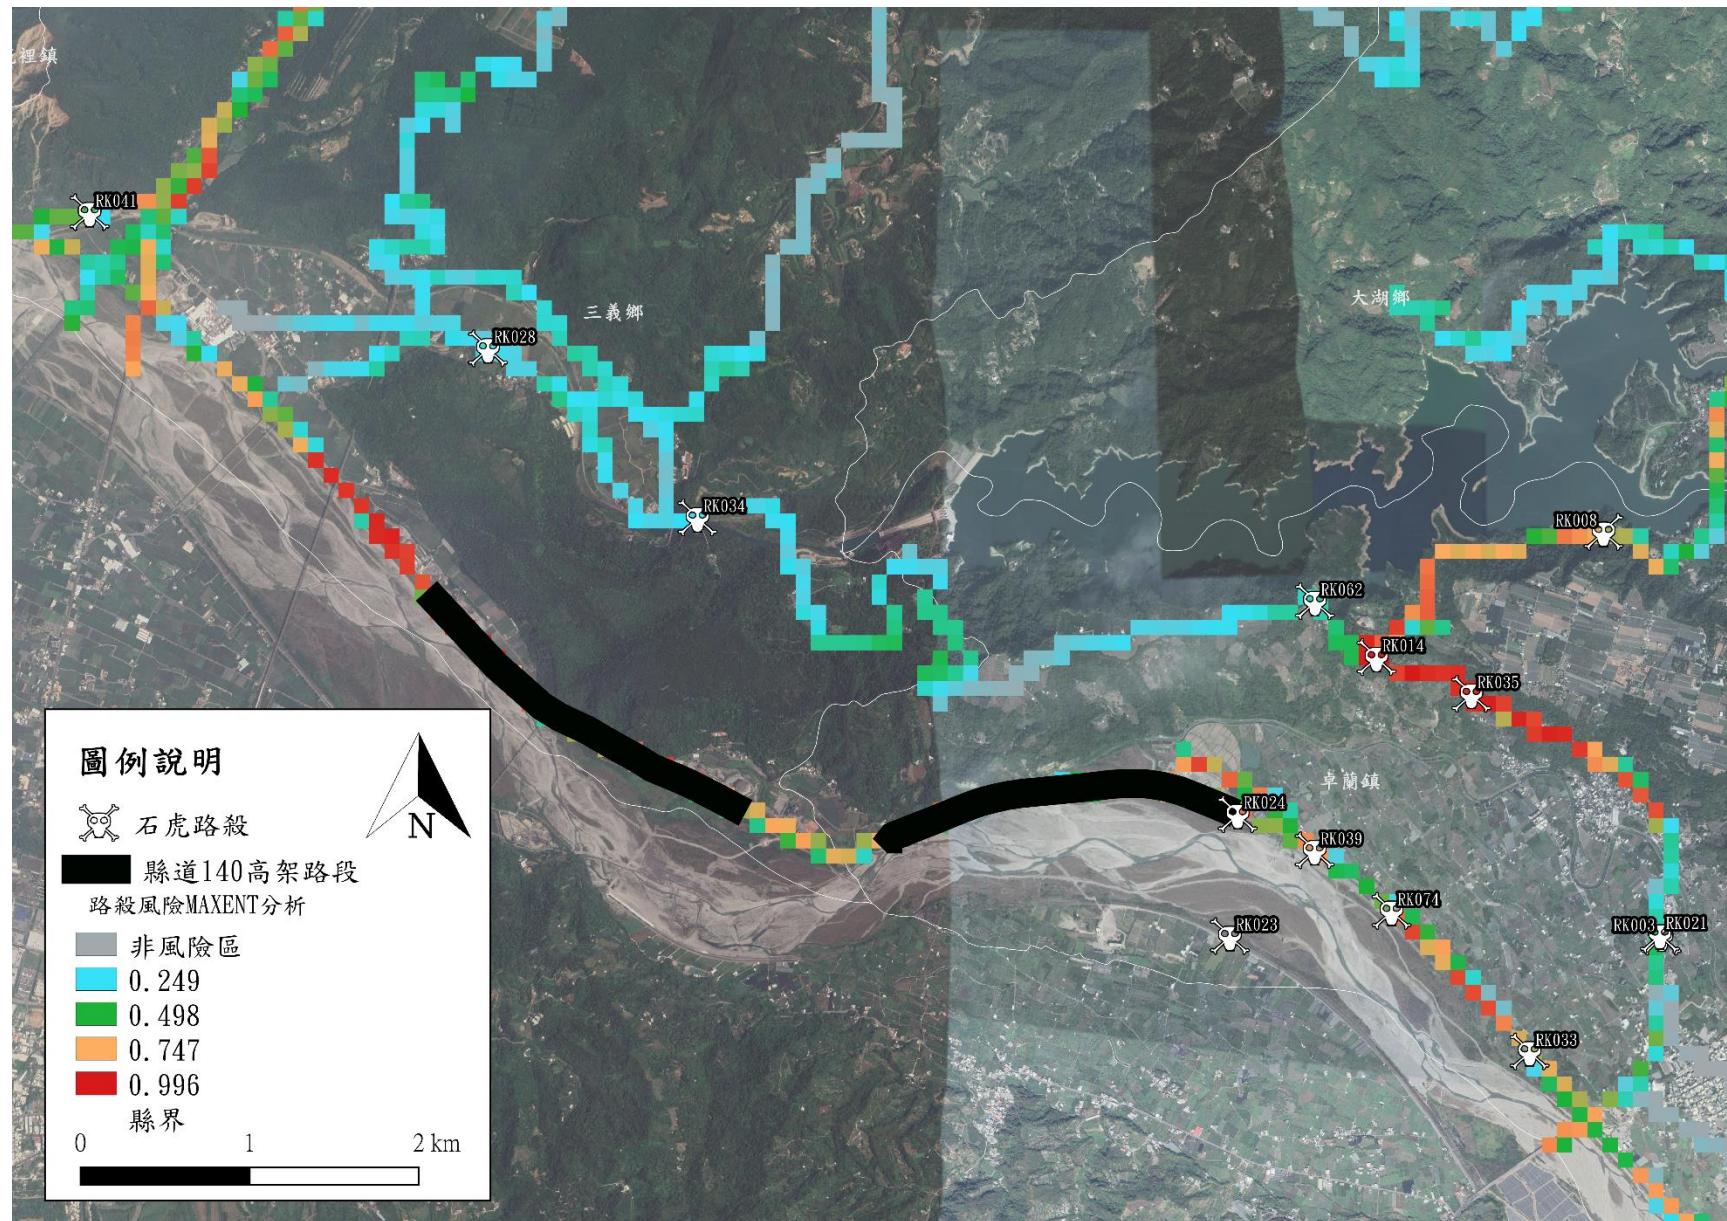
圖 21、縣道 140 路殺熱區 MAXENT 預測之路殺風險

即使縣道 140 在 23K 以西路段到三義之間僅一筆火炎山隧道口之路殺，但本區透過 MAXENT 路殺風險預測分析，也顯示整體是高風險的路殺區域(圖 21)，在後續路殺減緩上仍建議加以注意，尤其 23K 以西兩段高架段底下是石虎可以安全穿越的路段，保持此兩處高架路段底下河床棲地的自然度，可供石虎棲息與穿越，相當關鍵。而老庄溪在石虎濕地公園附近開始就不是三面光，仍然是自然溪流的狀態，旁邊的自動相機有拍到石虎出沒，因此此區河段保持自然(圖 19)，一樣對於石虎穿越移動非常關鍵。從姜博仁等(2017a)之石虎關鍵棲地評析提出卓蘭三義大安溪畔為苗栗石虎與台中石虎重要之交流廊道來看，縣道 140 的路殺減緩，以及保持本區石虎族群交流廊道的暢通，在石虎保育的議題上應是一個刻不容緩的工作。

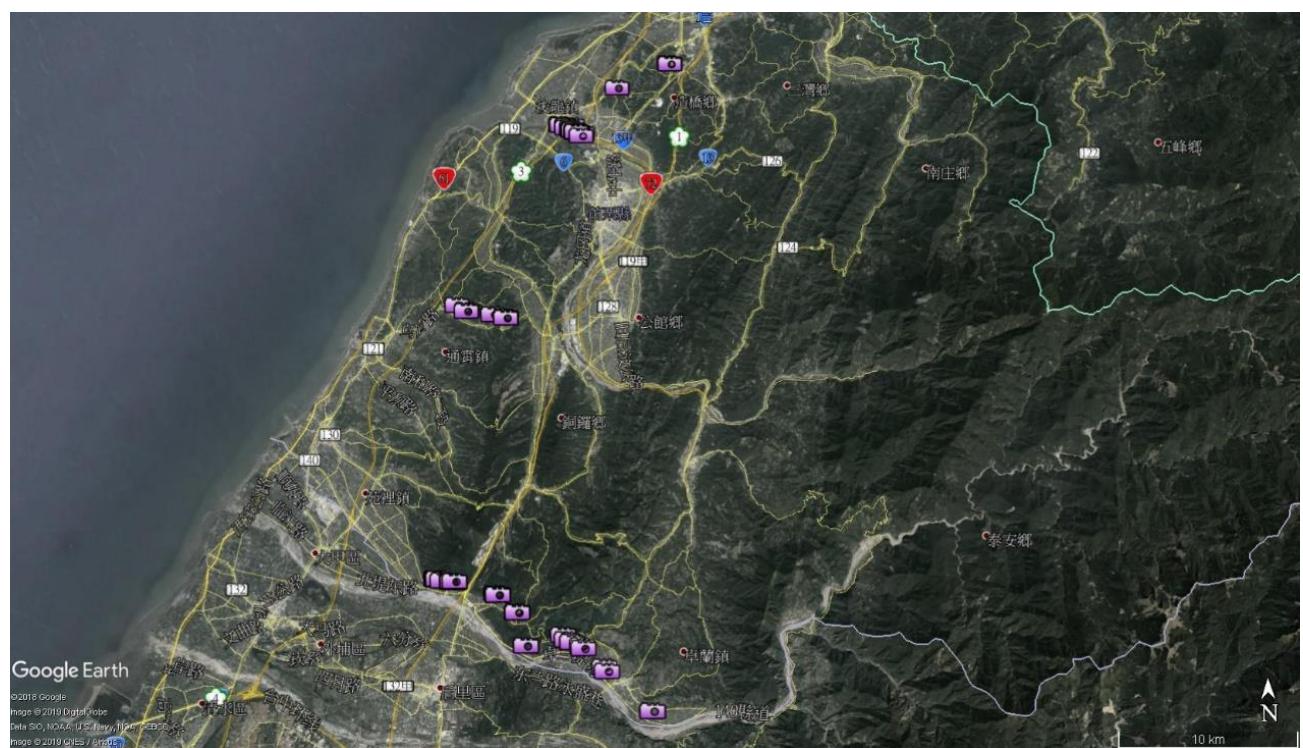
圖 22、紅外線自動相機監測架設點位分布圖。

總計架設 61 台自動相機，架設道路包括縣道 140、縣道 128、苗 8 鄉道、苗 14 鄉道、苗 29 鄉道、苗 52 鄉道(圖 22、附表二)。其中共有 36 台自動相機有監測到石虎出沒。原始記錄此區在兩端隧道出口各有一筆路殺，但隧道西口路殺點原始座標為誤植，實際路殺點在縣道 140 的 23K 左右(期末審查時由特生林育秀委員提出他們現勘過後之正確座標)，由於隧道出口因車速較快，加上環境與隧道東口路殺點類似，因此仍針對兩端出口環境加以敘述。

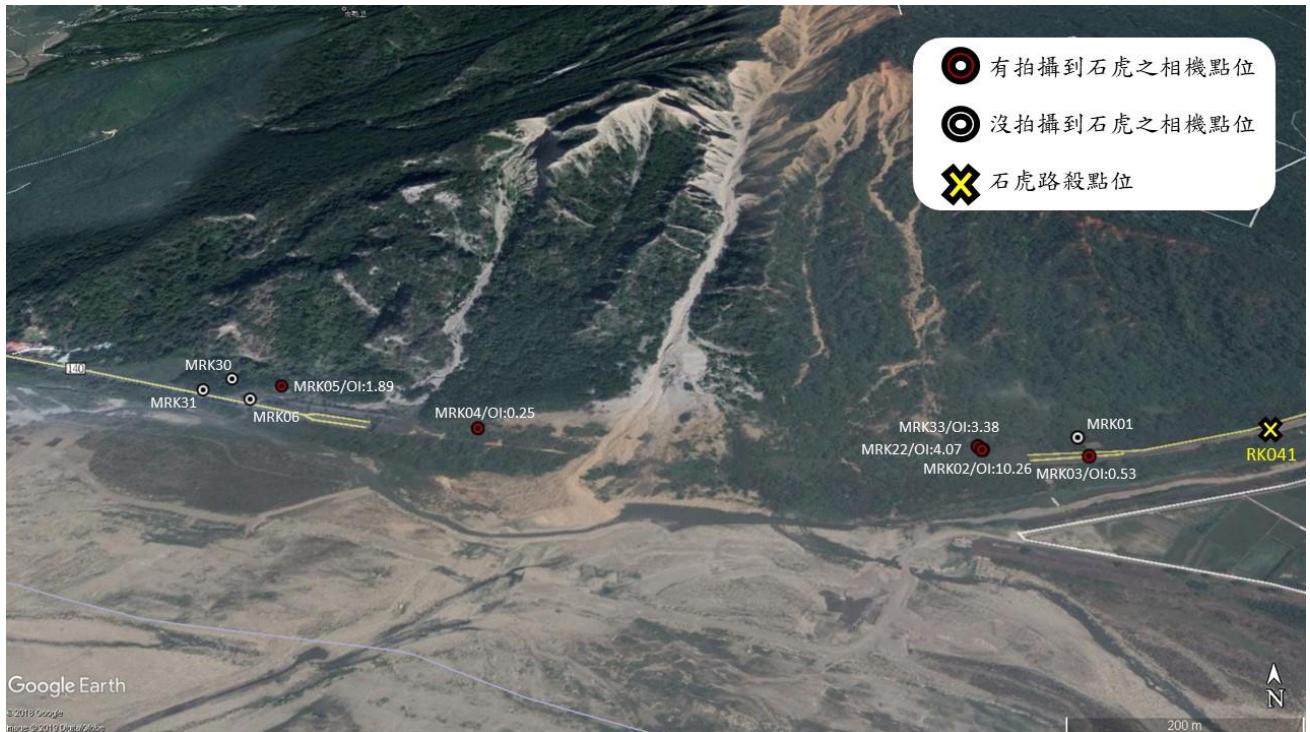
圖 23、火炎山隧道自動相機、路殺分布圖

於縣道 140 火炎山隧道周邊共架設 10 台自動相機進行監測(圖 23)，共記錄到 13 目 30 科 41 種動物，其中包含 I 級保育類的石虎、II 級保育類的麝香貓、藍腹鵲、冠八哥及臺灣畫眉，III 級保育類的食蟹獴、紅尾伯勞及臺灣藍鵲等保育類野生動物(附錄三)。本路段共有 6 台相機曾拍攝到石虎，OI 值介於 0.25~10.26 之間，以火炎山隧道東側上方石虎出沒較為頻繁，該地點常拍攝到石虎耙地及排泄等行為，推測因該地點為石虎標記領域場域使得 OI 值偏高。位於火炎山隧道東側道路下方涵洞內相機亦曾記錄到石虎進出，然而 OI 值較低，該涵洞大多為白鼻心及鼬獾使用，推測可能與涵洞南側出口外草叢甚密，使得石虎較不偏好使用，此外，在缺少導引設施的前提下，石虎可選擇穿越道路的途徑甚多(直接穿越、利用隧道上方穿越)，自然減少使用涵洞的機率。

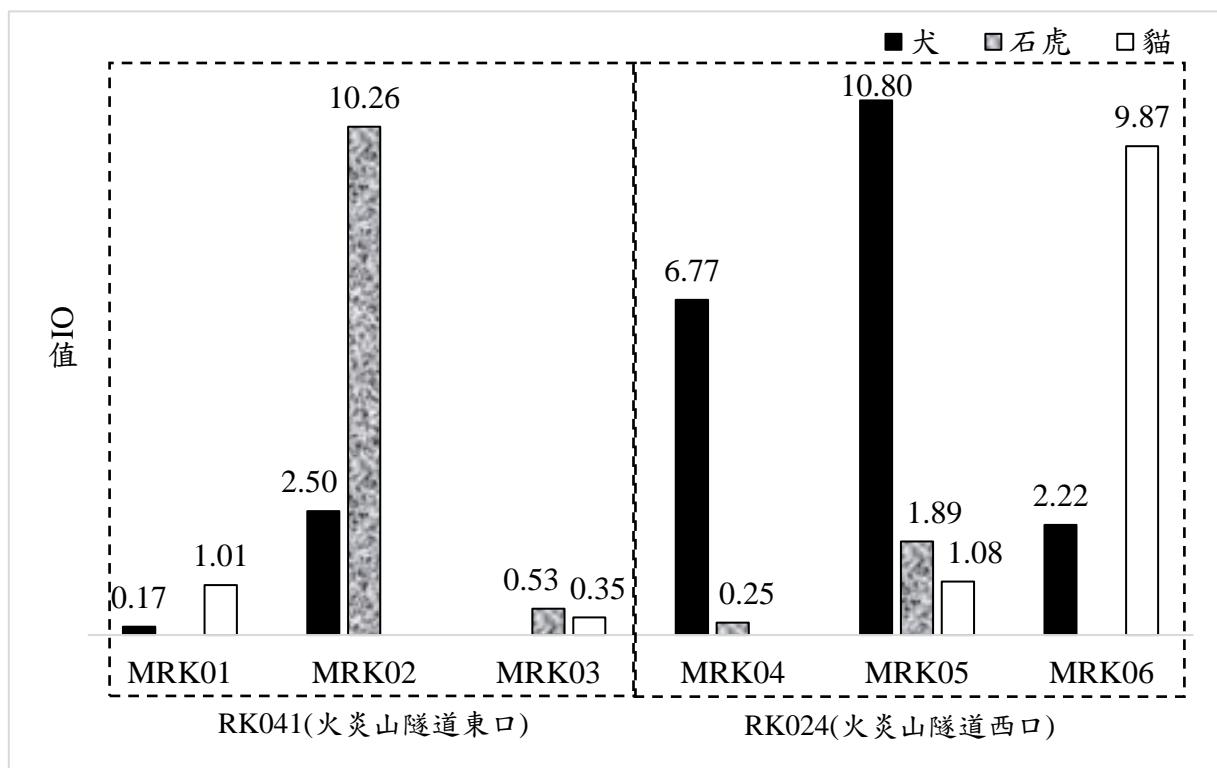
圖 24、火炎山隧道東口與西口之犬、貓與石虎 OI 值比較圖。

火炎山隧道周邊的相機幾乎都有記錄到犬、貓出沒，此外，犬、貓於火炎山隧道西側活動頻度整體來說較高(圖 24)，可能與隧道西側距離人類聚落較近有關。

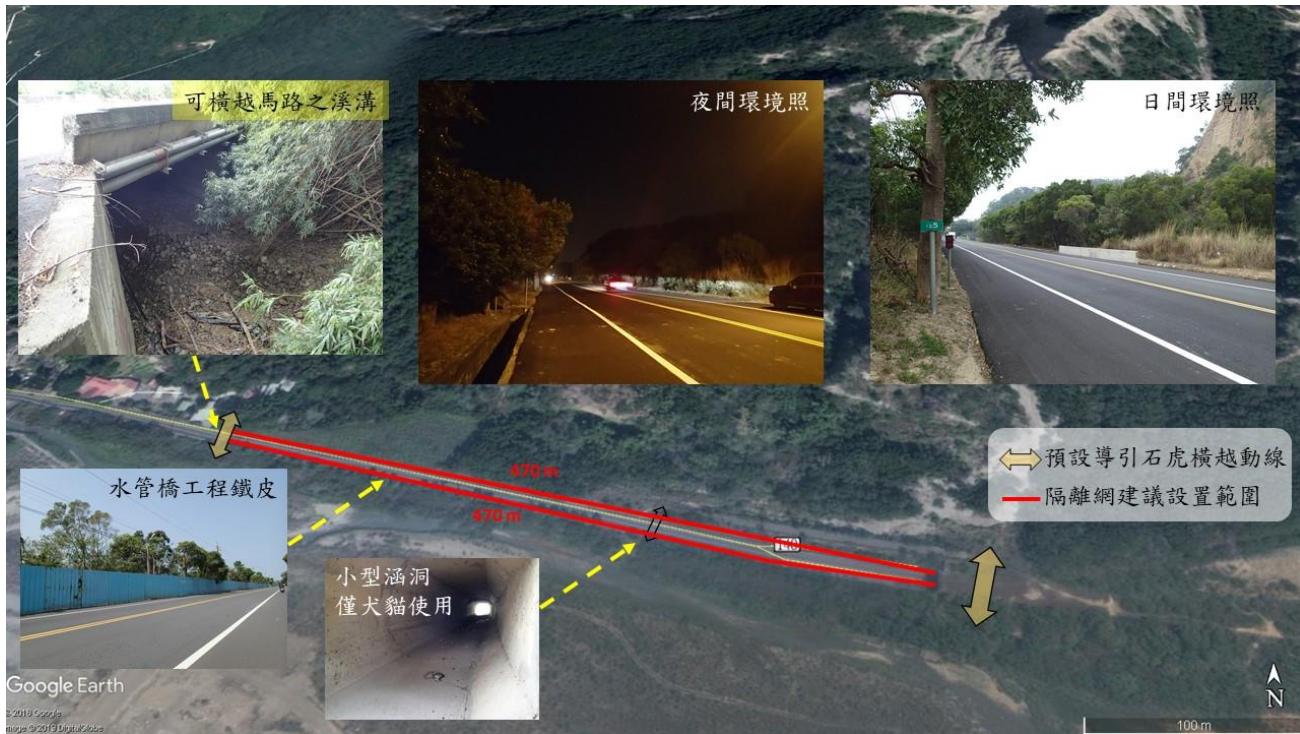
圖 25、火炎山隧道西側出口段改善建議圖。紅線為防護網建議設置範圍。黃色粗箭頭為預設導引石虎穿越馬路動線。

建議於此路段設置防護網以阻絕動物直接橫越馬路；設置範圍由隧道西側出口兩側往西延伸至最鄰近民宅旁之溪溝，起訖點為(221XXX,2694XXX)及(221XXX,2694XXX)，長度約 470 m，含道路兩側設置總長度約 940 m；防護網設置可參考苗 29 鄉道已設置之防護網形式，高度至少 2 m，並須與路面邊際至少保留 1 m 的緩衝區域以供用路人緊急使用。此外，目前台灣自來水公司於附近進行水管橋工程，於本段道路路旁南側設置約 500 m 之鐵皮，間接具有隔離動物穿越之效，因此建議本段道路之防護網可先設置水管橋工程鐵皮以外之範圍，待該鐵皮拆除後，再行補設該範圍之防護網。預計架設防護網後，石虎等野生動物若欲穿越此路段，將可由隧道上方或是距隧道口約 470 m 處之溪溝橫越，透過防護網完全阻絕此路段野生動物直接穿越馬路動線，來降低其遭路殺之風險。

火炎山隧道西側出口外約 150 m 處有一寬、高約 60 cm 小型涵洞穿越道路下方並銜接道路兩側水溝，然而監測期間僅以犬、貓及鼠類使用為主，並未發現石虎等其他原生食肉目動物使用。此外，由於其出入口皆具有水井，加上缺乏導引，因此認為食虎應較傾向直接橫越馬路。

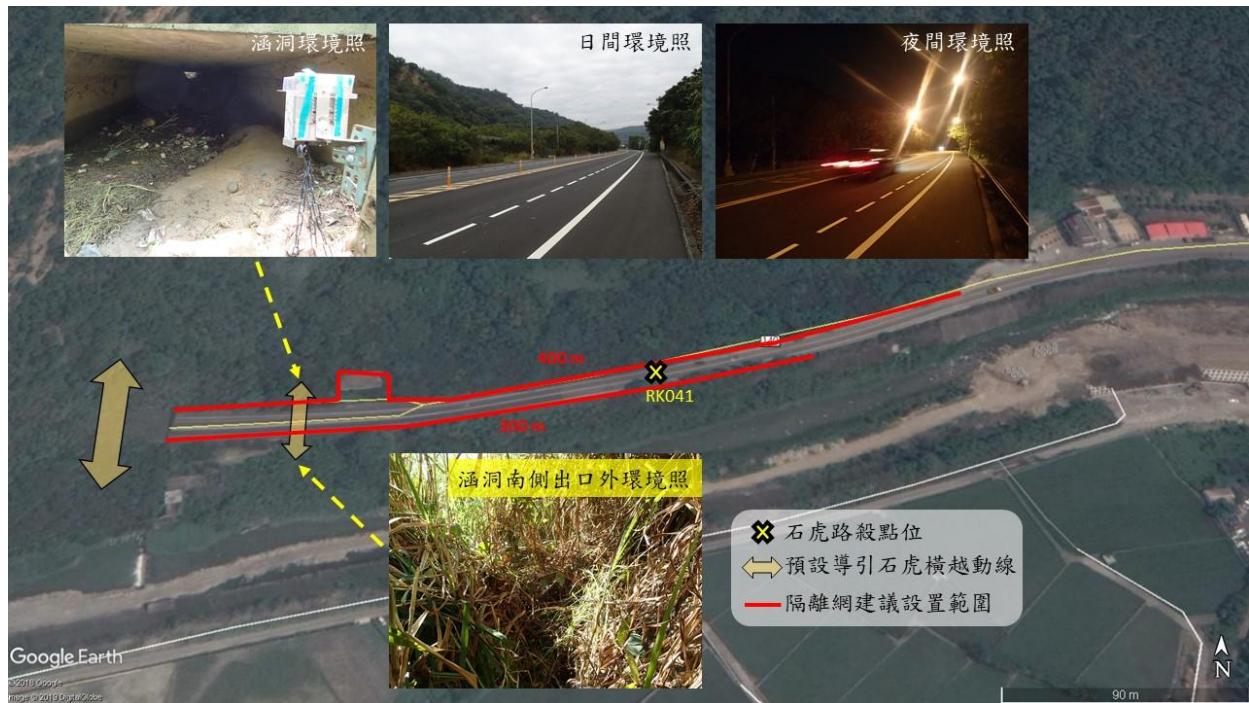
圖 26、火炎山隧道東側出口段改善建議圖。紅線為防護網建議設置範圍。黃色粗箭頭為預設導引石虎穿越馬路動線。

ii. 火炎山東側出口路段（圖 26）

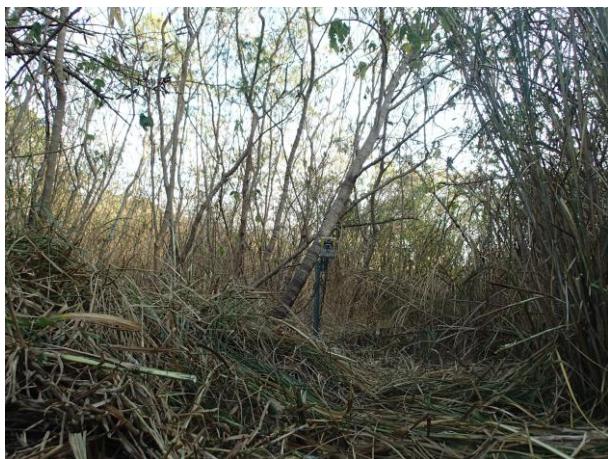
圖 29、縣道 140_20K 處架設之 MRK19 自動相機處環境照。左圖為整地前、右圖為整地後。

卓蘭段的自動相機中，較鄰近道路的相機大多皆有拍攝到犬、貓活動，僅少數位於溪床或較遠離道路之相機未拍攝到犬與貓(圖 32)。值得注意的是，位於 20 K 附近(MRK19)及大安溪濕地公園旁之自動相機(MRK34)皆曾拍攝到掛設發報器的獵犬，這些獵犬除了可能直接獵捕石虎外，由於地點鄰近道路，亦可能在追捕過程中間接增加石虎遭路殺的機會。此外，架設於 20 K 溪床上之 MRK19 自動相機，在今年 3 月 28 日例行巡視時發現原架設處可能因砂石業者進行整地而遭到掩埋(圖 29)，或許溪床上的疏浚工程亦可能對石虎棲地造成一定的擾動影響。

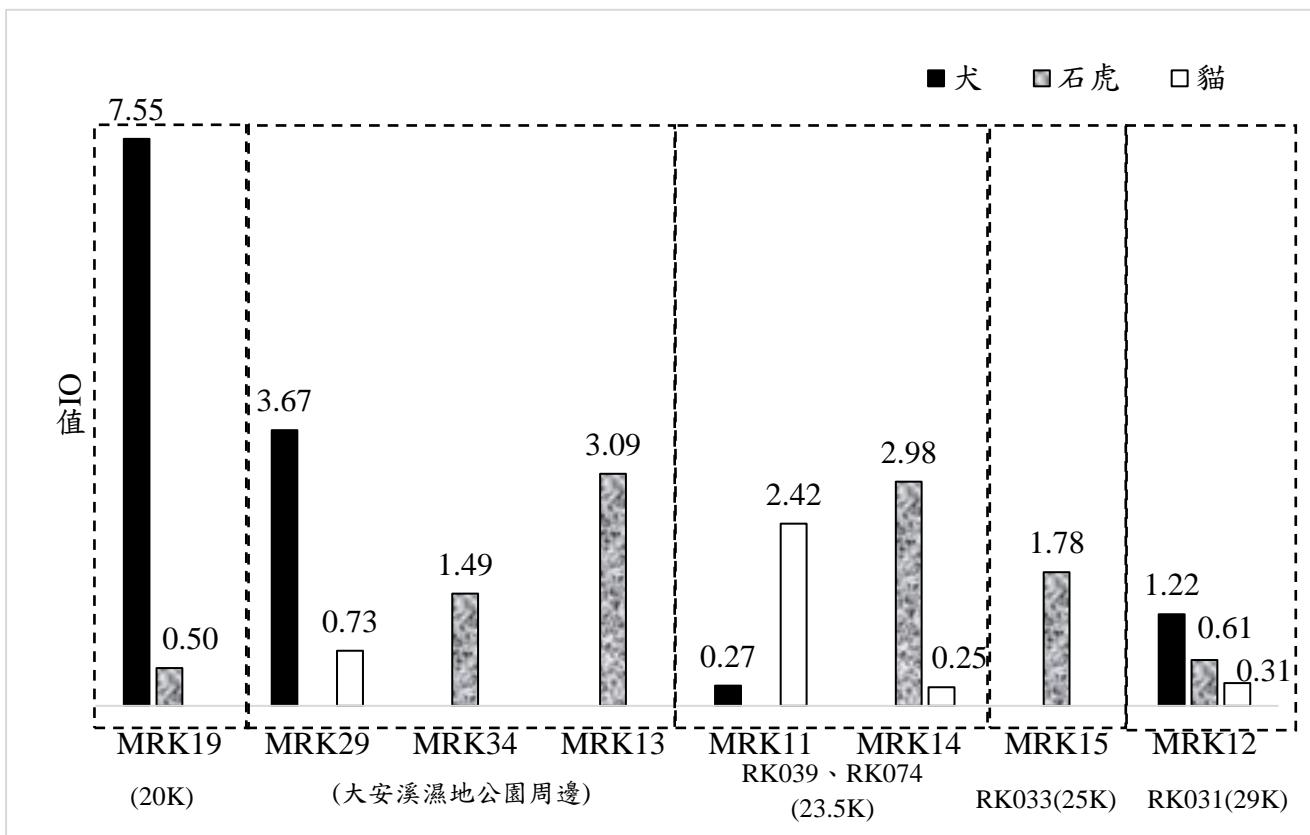
圖 32、縣道 140 卓蘭段之石虎、犬與貓之 OI 值比較圖。

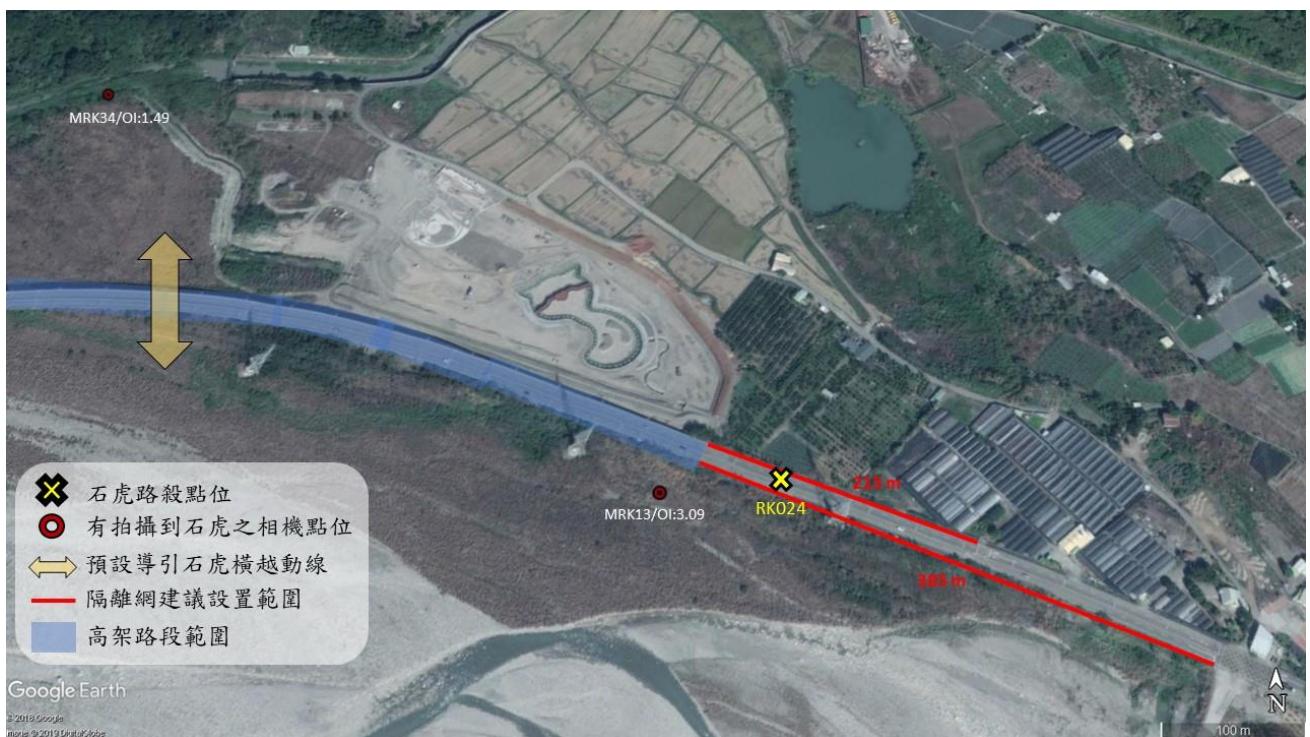
圖 33、縣道 140 之大安溪濕地公園段改善建議圖。紅線為防護網建議設置範圍。黃色粗箭頭為預設導引石虎穿越馬路動線。

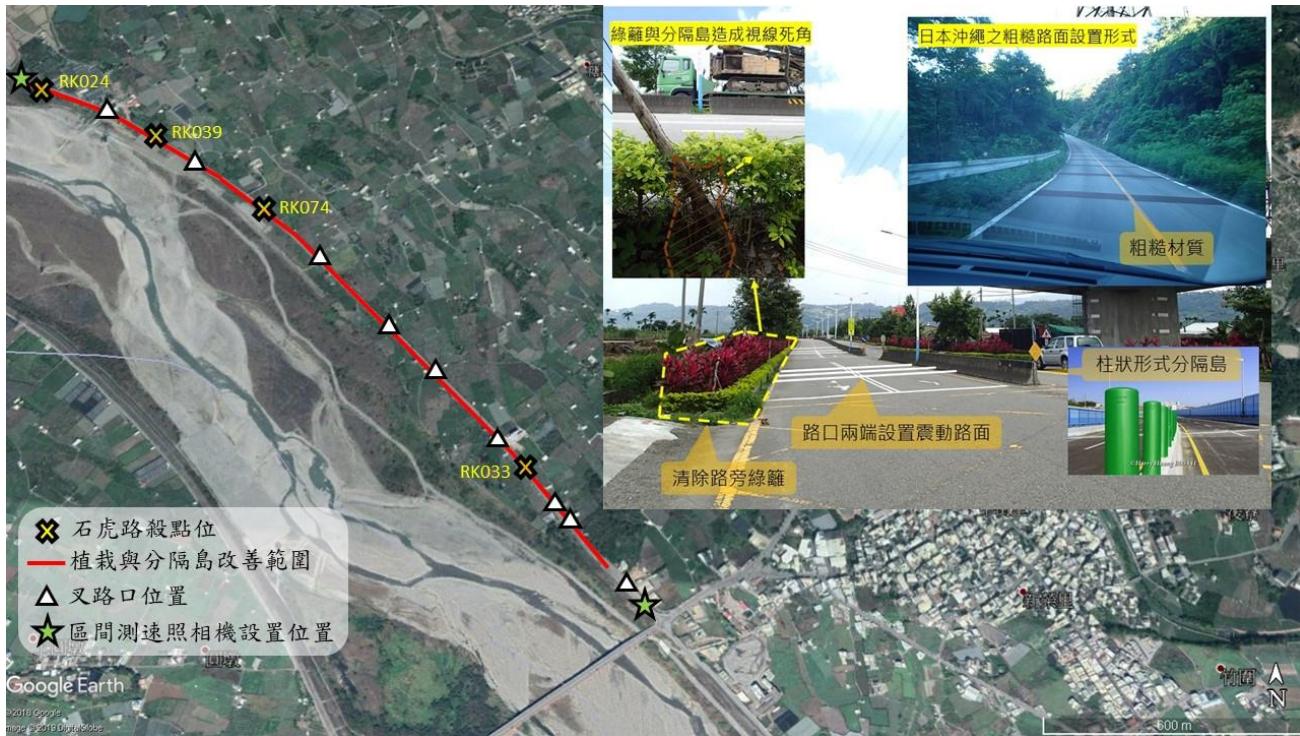
圖 34、縣道 140 之 23 K~25 K 道路改善建議圖。

目前分隔島為實心之紐澤西護欄，其高度約 80 cm 可能會對讓動物在穿越道路時無法明確觀察到對向車道情形，進而增加遭到路殺的風險。因此建議將本路段之分隔島改為柱狀相間形式，增加動物可觀察到對向車道的視野，亦仍可保有分隔島之功能性。

然而基於道路安全考量，若無法完全修改紐澤西護欄形式時，建議可在原有設置路燈缺口處，再行將缺口處略為加大其縫隙，以利石虎使用通過。

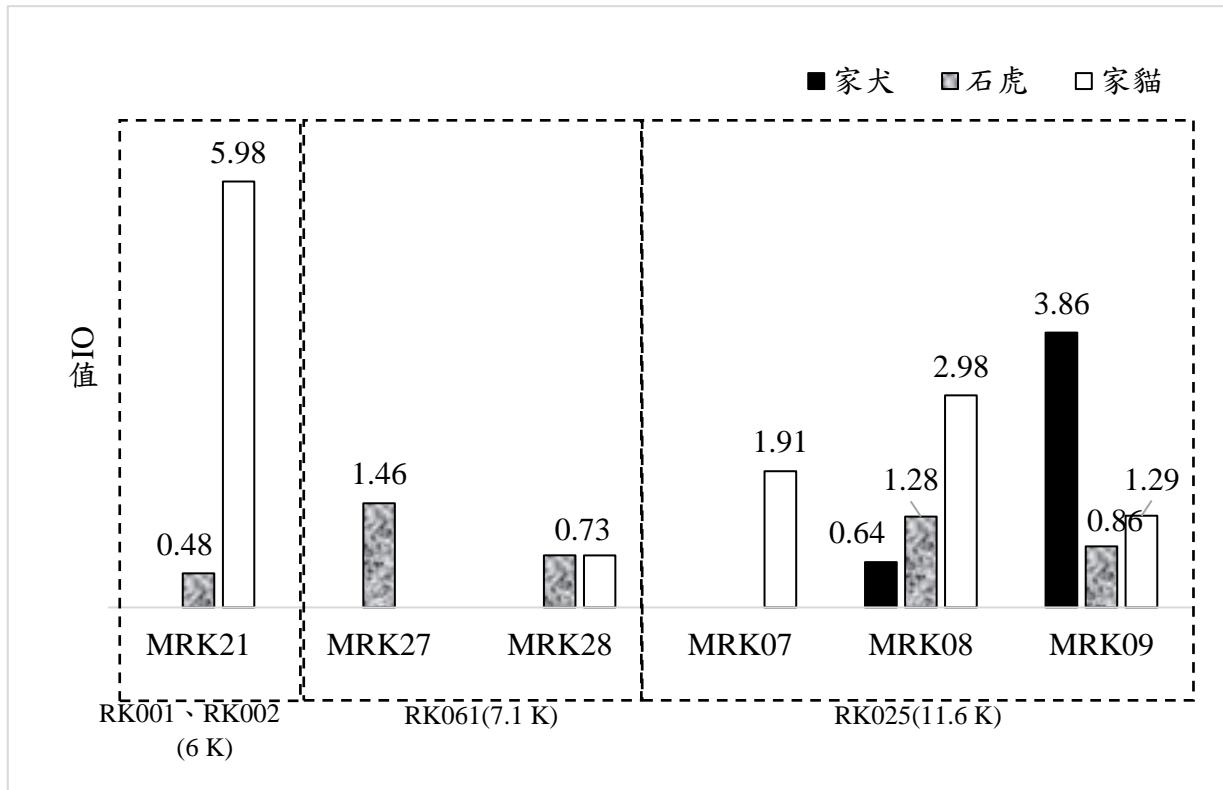
圖 37、縣道 128 之石虎、貓與犬隻 OI 值比較圖

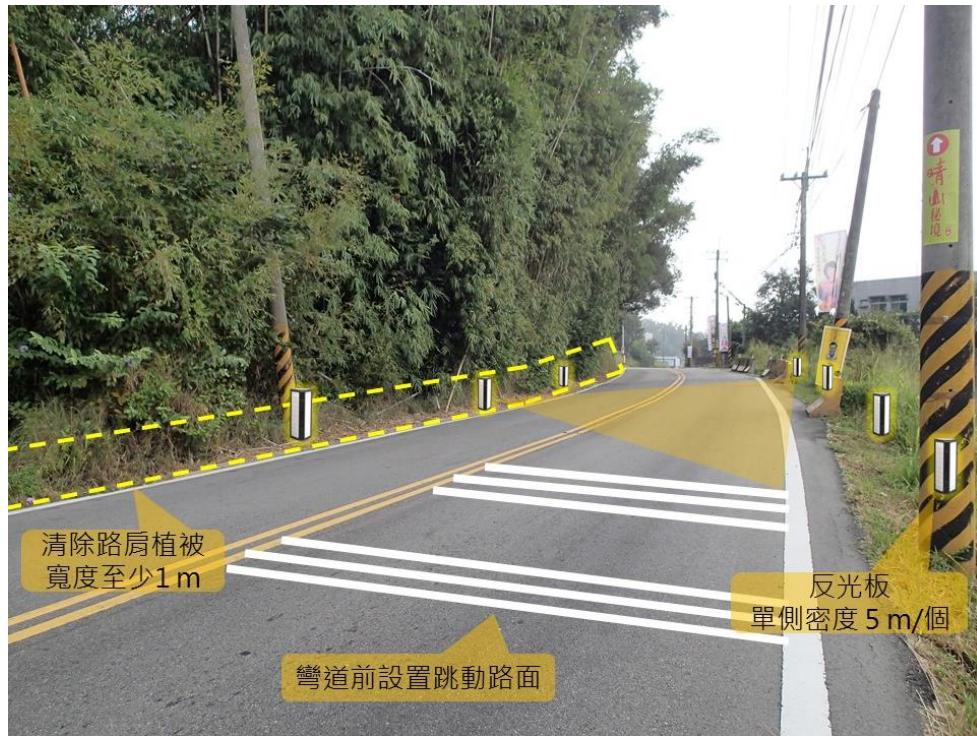
圖 38、縣道 128 約 6K 處(RK001、RK002)路段改善示意圖。

本路段雖然道路不寬且略有彎度，然而現勘時行經車輛普遍偏快，建議可於彎道前後設置噪音路面，除了可減緩駕駛進入彎道的速度外，亦可透過震動聲響警示周遭動物，來降低路殺機率。然而因彎道前有一戶民宅，設置噪音路面前建議與居民協調，以避免因噪音路面製造噪音而造成困擾。建議設置點位為(222XXX, 2710XXX)。

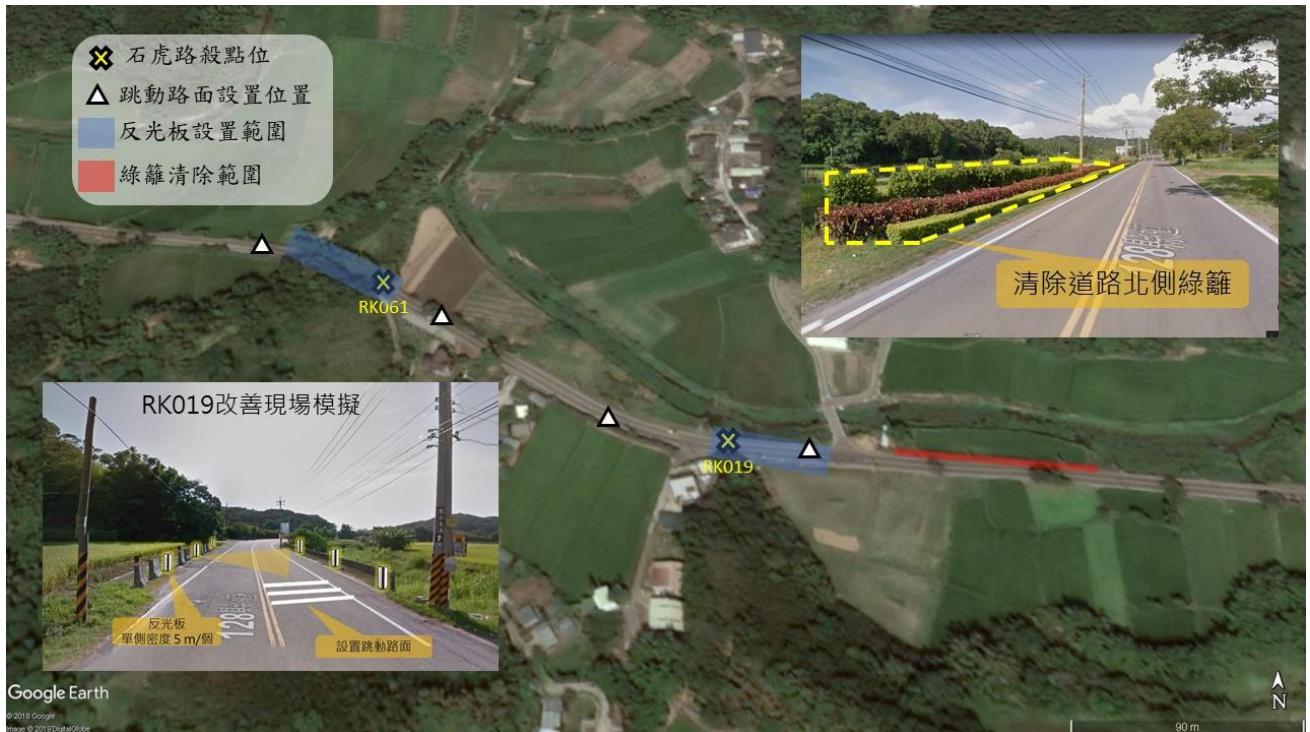
圖 39、縣道 128 約 7.3K 處(RK019、RK061)路段改善示意圖。

RK019 路殺點旁北側有種植低矮灌從綠籬，可能會影響動物穿越時的視線，建議清除綠籬以減少動物之視覺死角。

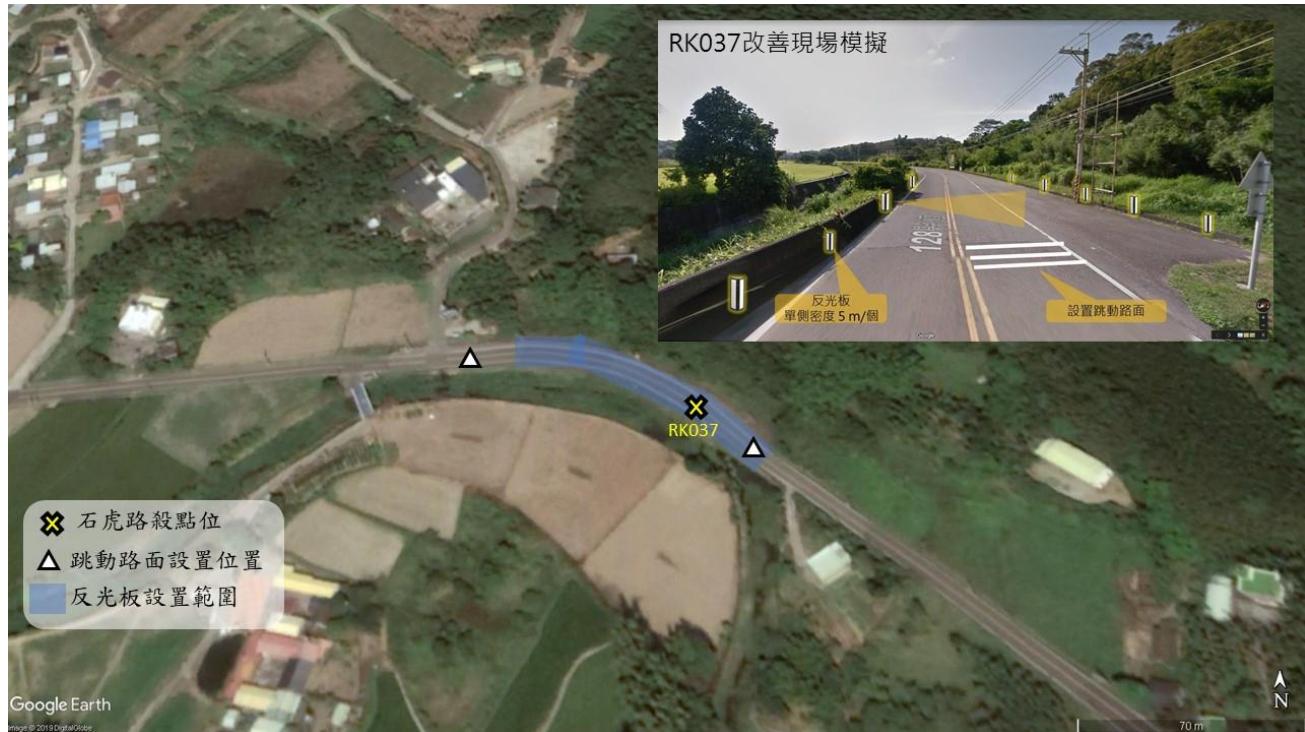
圖 40、縣道 128 約 8.4K 處(RK037)路段改善示意圖。

本路段前後並無住家，因此建議可於彎道前後設置噪音路面，建議設置點位為(224XXX, 2710XXX)及(224XXX, 2710XXX)，以減緩駕駛人進出彎道的車行速度。

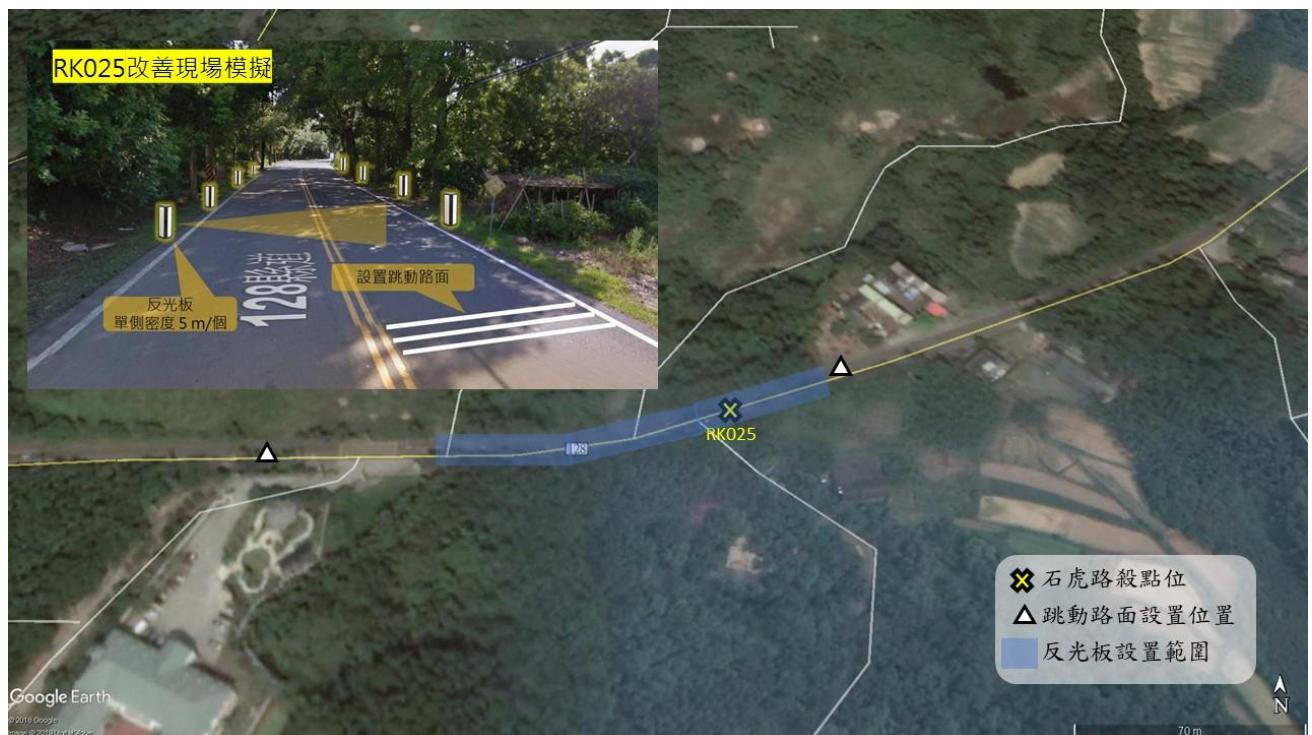
圖 41、縣道 128 約 11.6K 處(RK025)路段改善示意圖。

本路段具些為彎道，建議可在彎道前後設置噪音路面以增加行車聲響達到警報效果，建議設置點位為(225XXX, 2710XXX)及(225XXX, 2710XXX)；然而本路段西側有部分民宅，設置前須先行與居民溝通協調以降低噪音所造成困擾，倘若民眾不同意於民宅周遭設置噪音路面，至少可於本路段東側進行設置。

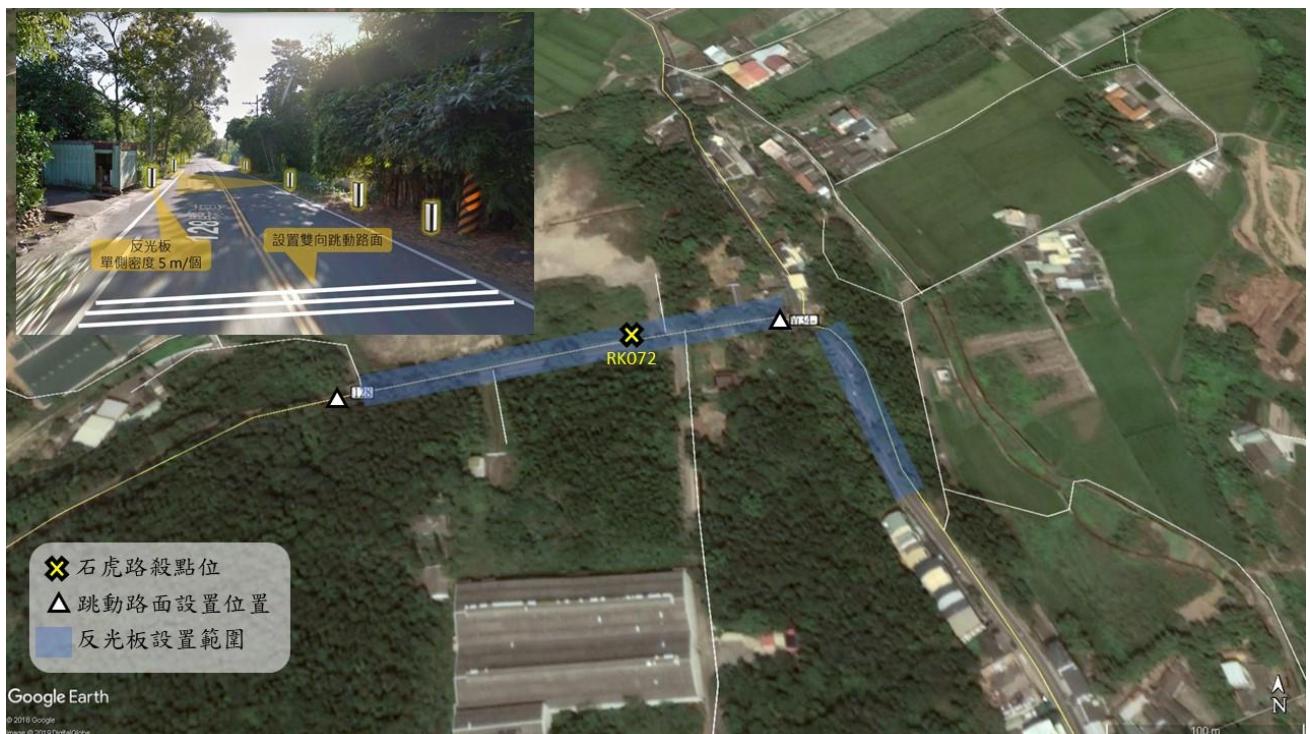
圖 42、縣道 128 約 12.5K 處(RK072)路段改善示意圖。

本路段位於近 90 度彎道後直線路段，建議於彎道後設置橫跨道路雙向噪音路面，建議設置點位為 226XXX.0257 , 2710XXX.96 及 226XXX.5315 , 2710XXX.47，讓用路人進、出彎道皆能減速，並透過壓動噪音路面產生之噪音達到警示的效果。
