「苗栗縣大尺度之路殺風險評估」

暨「縣道 140 改善建議分析」

結案報告

執行單位 : 野聲環境生態顧問有限公司

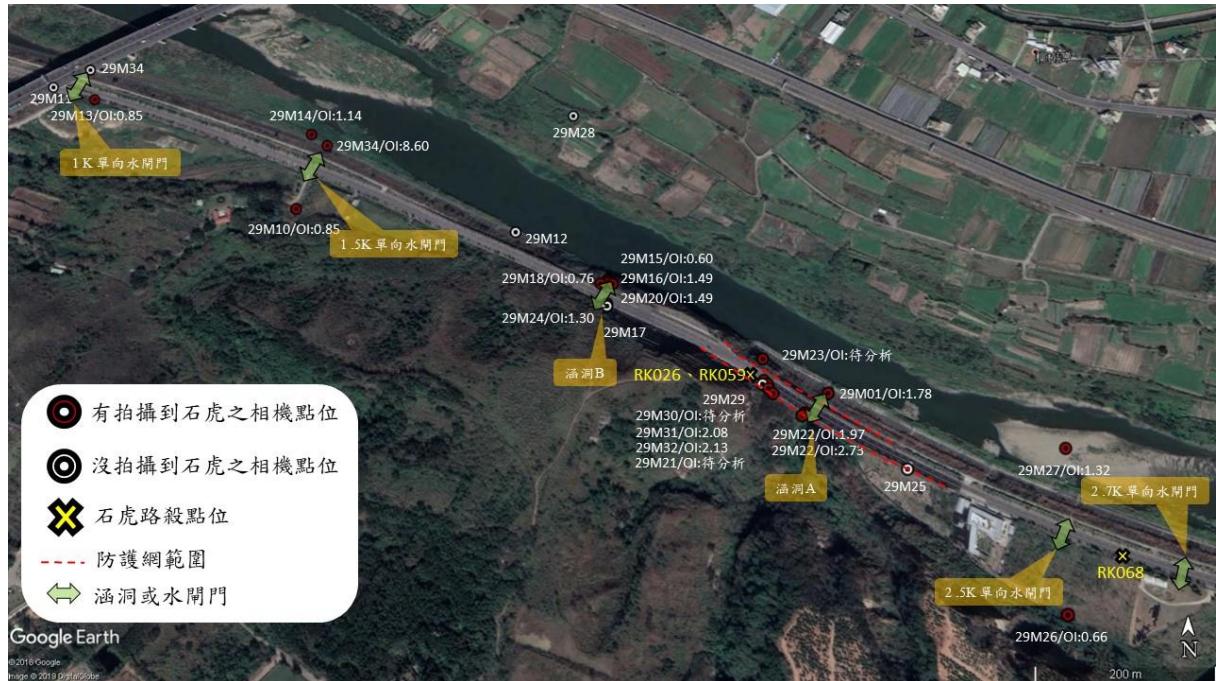
圖 43、苗 29 自動相機點位及防護網與涵洞水閘門位置圖。

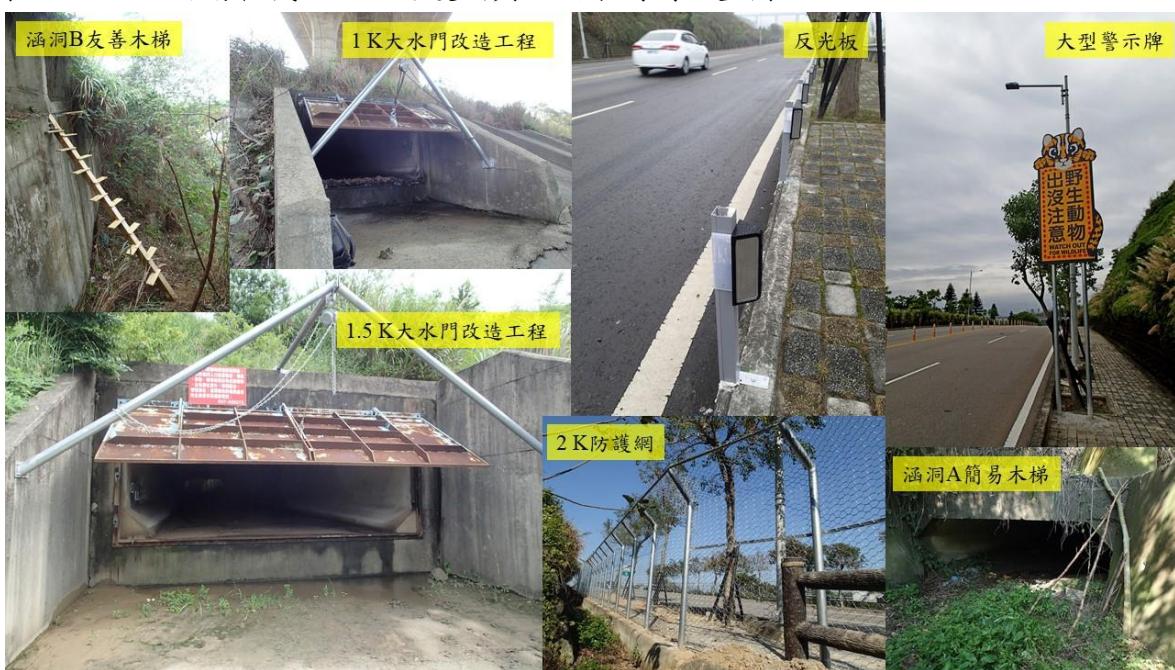
圖 44、苗 29 目前各項友善道路工程現場照片。

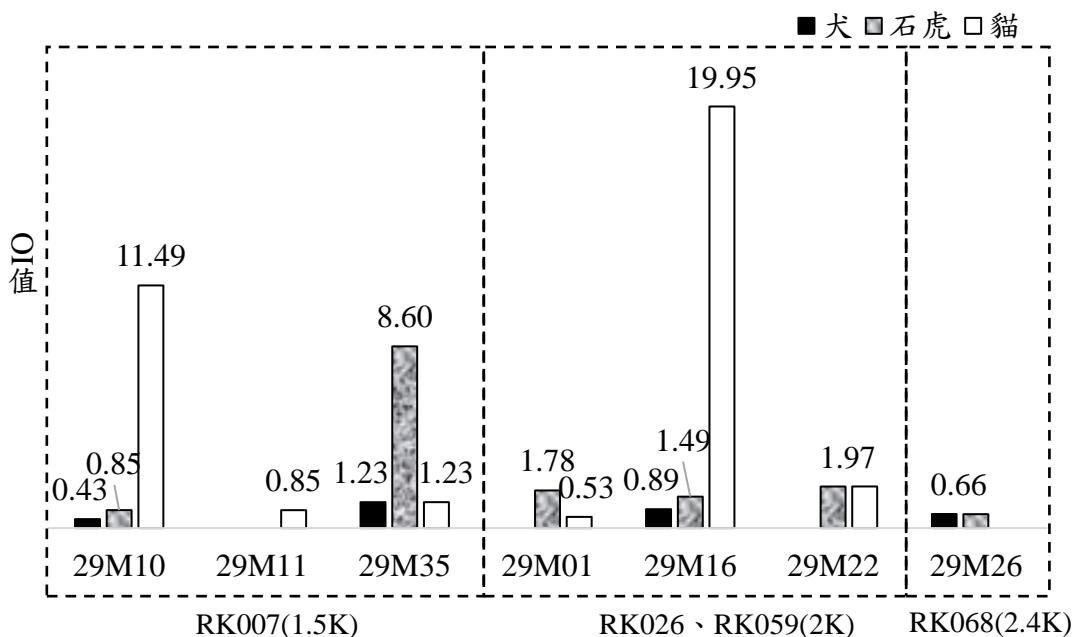
圖 45、苗 29 之石虎、貓與犬 OI 值比較圖。

在石虎與犬、貓 OI 值比較部分，取 1.5 K、2 K 及 2.4 K 處進行對照，發現貓於 1.5 K 及 2 K 出現頻度偏高，而 2.4 K 處尚未記錄到貓出沒(圖 45)，可能與架設相機數量較少有關。

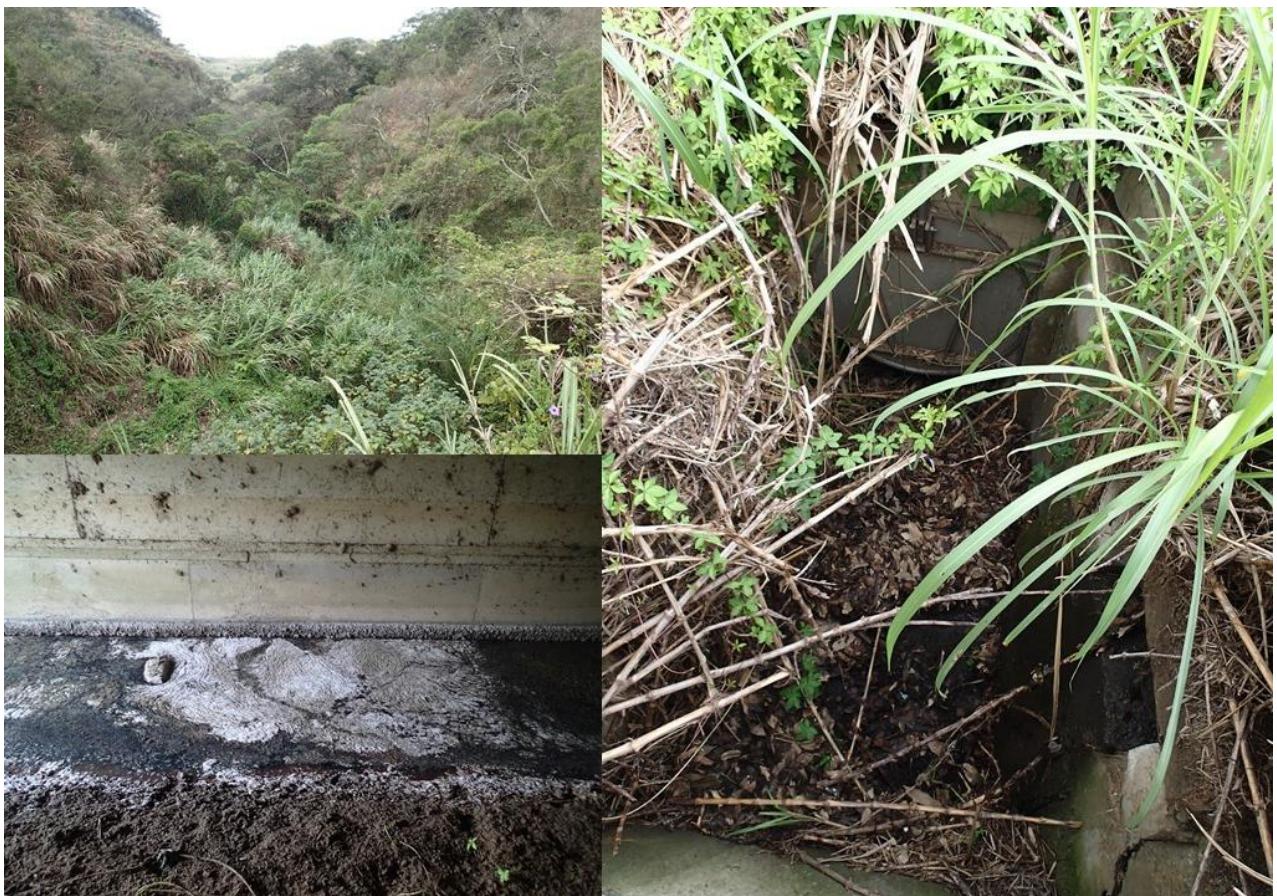
圖 46、涵洞與水閘門環境需適度營造。圖左上為涵洞 A 北側出口外植被密布情形。圖左下為涵洞 A 內水質惡化情形。圖右為 2.5 K 水閘門南側出口之落差情形。

若是涵洞或水閘門出入口外植被過於密布，可能會影響石虎使用意願，因此建議可定期適度整理各涵洞及水閘門出口外之植被。此外，2.5 K 水閘門南側出口與周邊落差較大，，建議可設置緩坡讓降低落差。而涵洞 A 內有一來自家禽屠宰場之排水口，現場水質常散發惡臭，因此該排水口排出之廢水若無合乎排放規定，除了影響涵洞 A 環境外，亦會對後龍溪水質造成惡化，建議相關單位應對該排水是否合乎法規進行稽查(圖 46)。

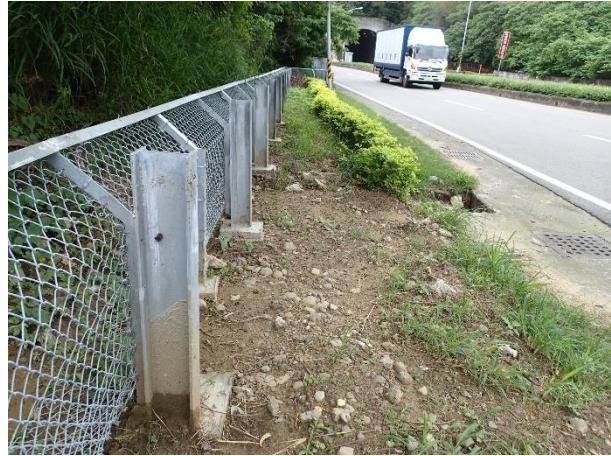
公路總局已於苗 14 與台 13 甲路口旁架設防護網

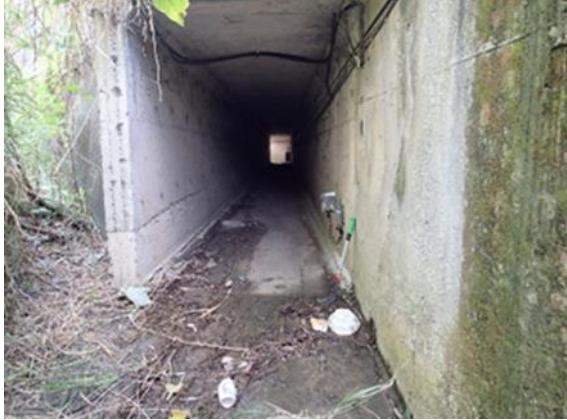
苗 14 與台 13 甲下方之涵洞

苗 8 之自動相機架設於路殺點旁之廢棄路徑上，苗 14 之自動相機架設於與台 13 甲路口下方之涵洞，苗 52 則分別架設於 RK069 路殺點路旁之小面積雜木林及龍門二號橋下，以及 RK028 路殺點附近之小型涵洞。本計畫尚未於苗 52 記錄到石虎，可能與整體相較投注努力量較低有關。而在苗 14 與台 13 甲下方涵洞，除了石虎外，包括食蟹獴、白鼻心及鼬獾等野生動物常頻繁使用穿越。在石虎與犬、貓 OI 值比較部分，貓的 OI 值在苗 52 及苗 14 較高，而苗 8 則以犬的 OI 值較高(圖 48)。

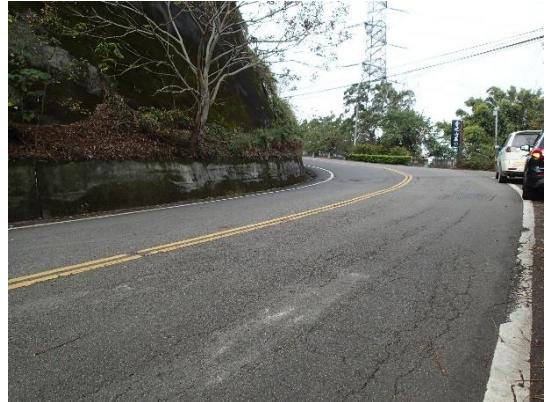
苗 52 鄉道近台 3 線(RK062)環境照

路殺點位於彎道旁，道路兩側皆為竹林與次生林環境，其間並有部分房舍。南側為陡峭水泥壁，推測石虎可能由北側樹林爬至路面並橫越後，因水泥坡過於陡峭，所以沿著道路移動時遭到撞擊。

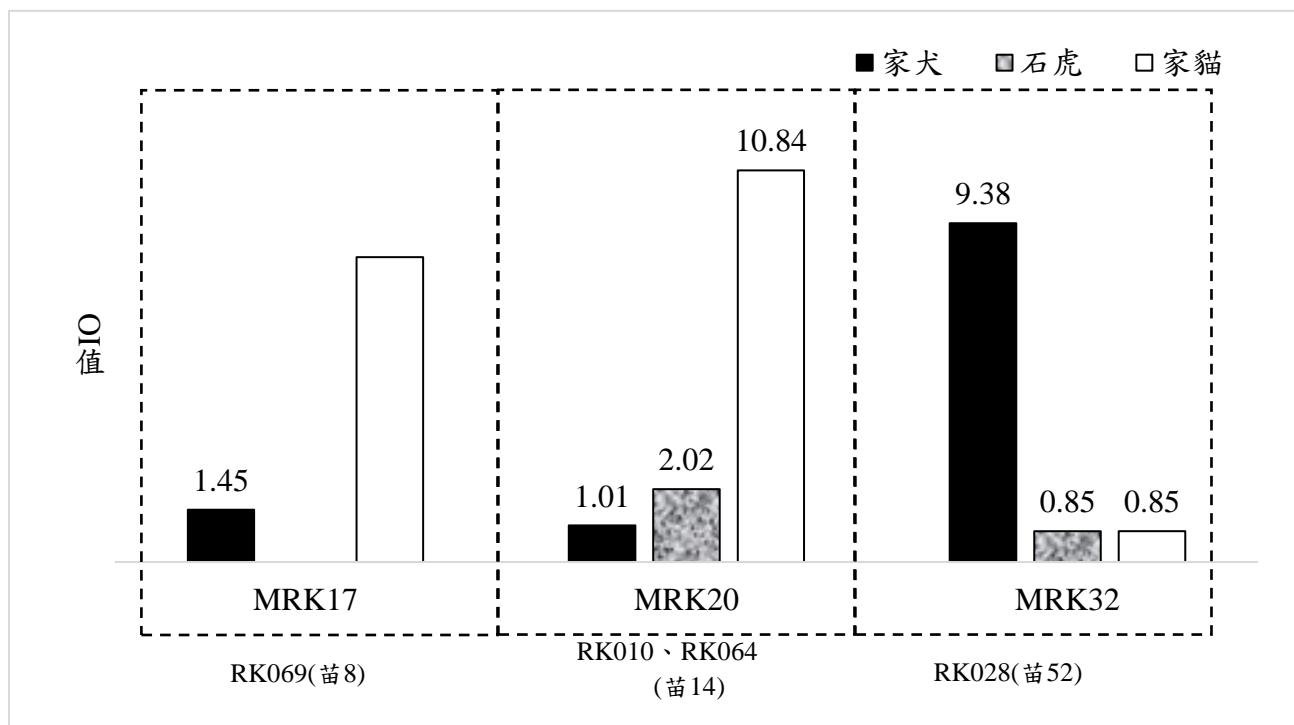
圖 48、苗 8、苗 14 與苗 52 之石虎與貓、犬 OI 值比較圖。

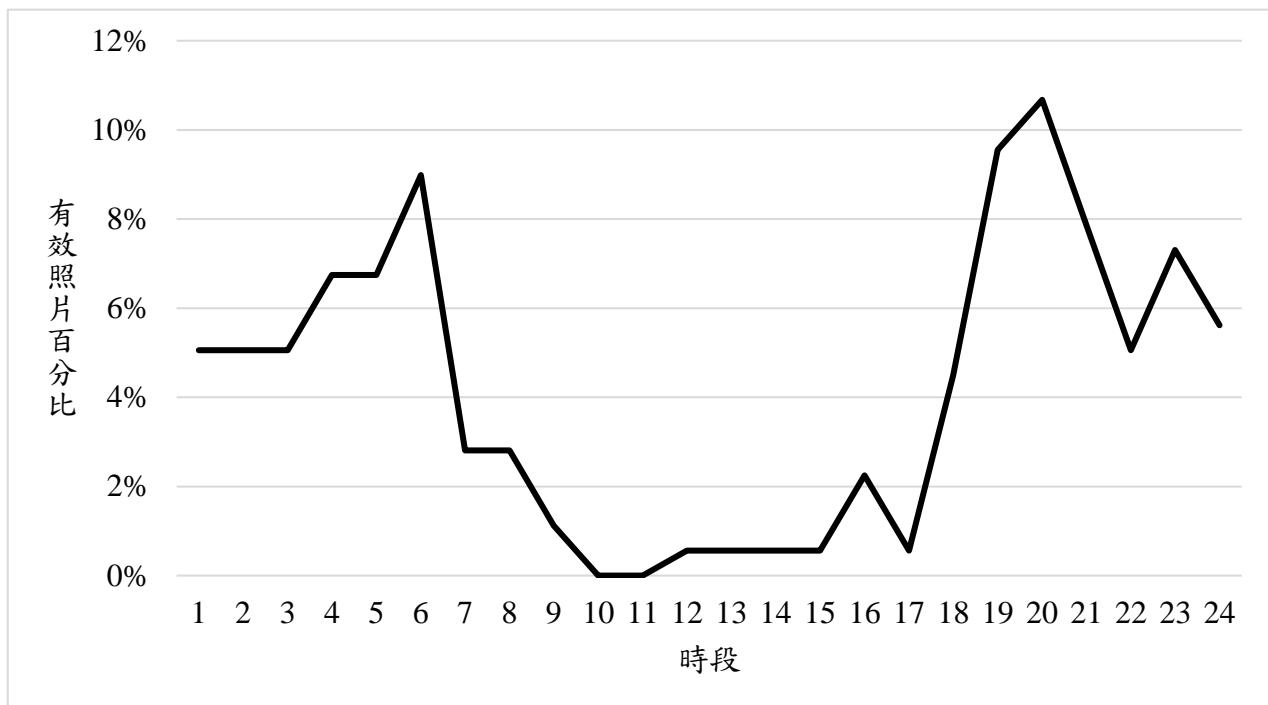
圖 49、利用自動照相機所記錄之石虎活動模式圖

根據綜合各相機資料所呈現之石虎活動模式。石虎於上半夜及下半夜各有活動高峰，其中以 19 時為活動量最高，清晨後活動比例降低，日間偶有活動，而後於傍晚 17 時候在開始增加活動量(圖 49)。顯示於石虎於道路周邊活動主要於夜間時段，可能因車流以及人為干擾較大而在道路周邊以夜間活動為主，與其他地區石虎活動會在白天活動有些不同(Chen et al. 2016)。此外，深夜時段之車流量通常不高，然而駕駛人可能因此車速較快，加上夜間視線受限，使得此時穿越馬路的野生動物被撞擊的風險較白天高。

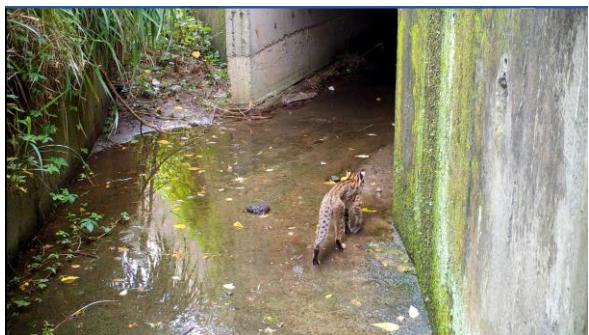
苗 14 鄉道與台 13 甲下方涵洞編號 MRK24 相機所拍攝石虎使用涵洞影像。

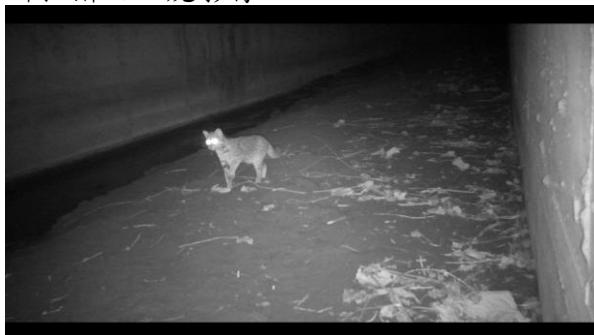
苗 29 鄉道 2K 涵洞 A 編號 29M01 相機所拍攝石虎穿越涵洞影像。

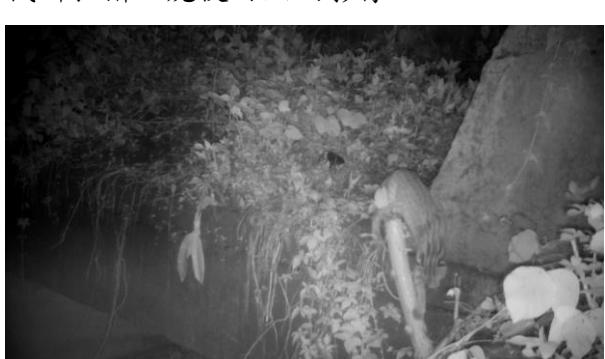
苗 29 鄉道 2K 涵洞 A 編號 29M33 相機所拍攝石虎使用簡易木梯影像。

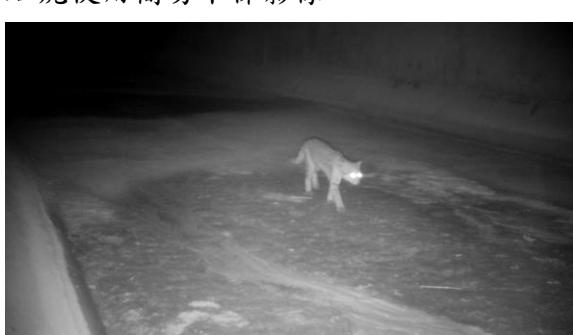
苗 29 鄉道 1.5K 單向水閘門編號 29M34 相機所拍攝石虎使用涵洞影像。
