# 苗栗縣石虎路殺緊急處理暨老庄溪監測調查計畫

## 結案報告

苗栗縣政府

中華民國 109 年 3 月

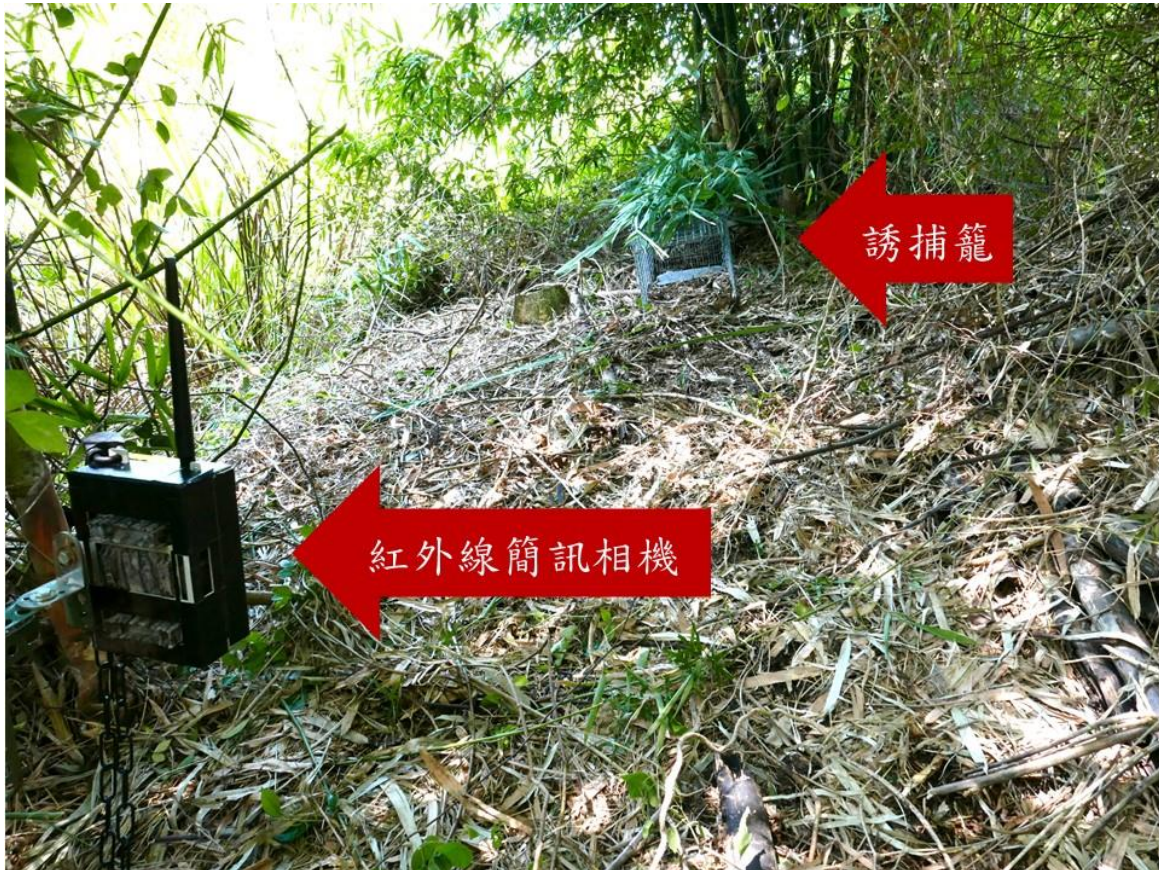
圖 1、紅外線簡訊相機及誘捕籠現場擺設示意圖

1. 若有需要協助屍體採集，依照本府與林務局或特有生物研究保育中心擬定之石虎屍體採集與寄送之標準程序進行屍體與樣本之相關處置。
2. 通知服務團隊盡速至現場處理，進行路殺現場周遭環境勘查，包括石虎可能移動與穿越路徑、是否有地下排水箱涵可供利用等等，評估路殺的可能原因，與有關機關進行現場討論可能改善建議。
3. 因應路殺現場可能仍有其他石虎個體活動，如育幼中之母石虎遭路殺時可能仍有小石虎於附近活動，或勘察後發現明顯之石虎穿越路徑，則準備相關所需器材(如紅外線簡訊相機、誘捕籠等)，進行緊急監測。如圖 1 為本府委託服務團隊緊急於今年台 13 甲石虎母子路殺發生後，因擔心仍有其他隻小石虎於附近尋找母石虎，而緊急架設之誘捕籠，並搭配簡訊相機以即時知道是否仍有小石虎活動或進入誘捕籠，以避免後續路殺。
4. 規範委託服務團隊路殺事件後 7 個日曆天內提交出周邊環境勘查及改善建議書。成果報告則於 108 年 12 月 15 日完成提交。

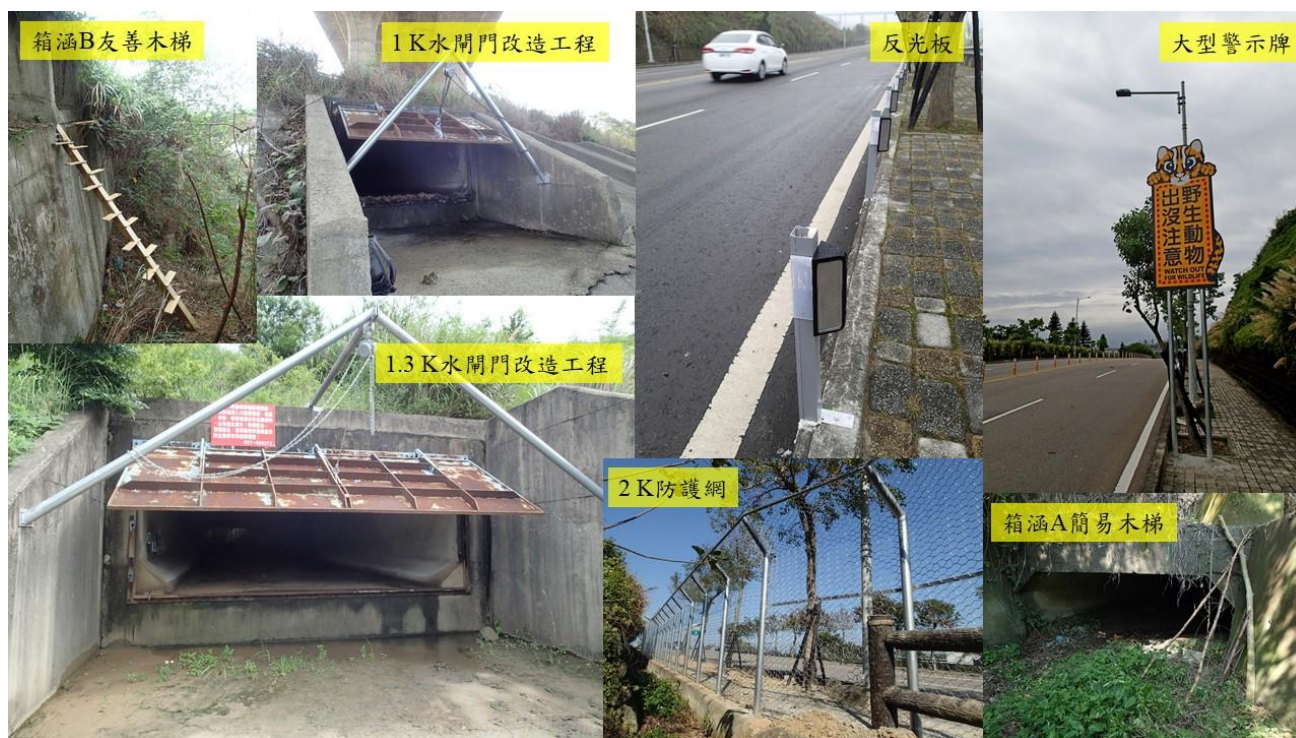
圖 4、苗 29 目前各項友善道路工程現場照片

苗 29 鄉道近年陸續發生 4 起石虎路殺事件，其中 2 起同樣位於 2K 之相同地點，本府以及林務局開始投入資源進行監測與友善設施規畫與施做。2019 年度友善設施陸續完工，委託服務團隊協助執行自動相機監測，並針對減緩路殺方案提供建議。透過自動相機影像來辨識不同石虎個體紋路，再加上今年初路殺個體，本年度至今至少有 4 隻不同個體石虎於苗 29 鄉道 1K~2.4K 之間活動。防護網、水閘門改造工程、犬隻不易利用之友善木梯、反光板以及警示牌等友善設施陸續施作完成(圖 4)，透過自動相機監測，防護網有確實阻隔石虎於路殺高風險區橫越馬路的情形，透過導引及搭配木梯設置讓石虎得以更頻繁的使用箱涵通過馬路，2K 箱涵使用率顯著提高 2.58 倍以上(卡方適合度檢定， $p < 0.002$ )，1.8K 箱涵 B 則從不使用改變為開始使用，1.3K 水閘門開啟 15 天之後即開始有石虎利用，至今已累積 15 次穿越 1.3K 水閘門通道，整體來說對於石虎路殺有減緩之成效。

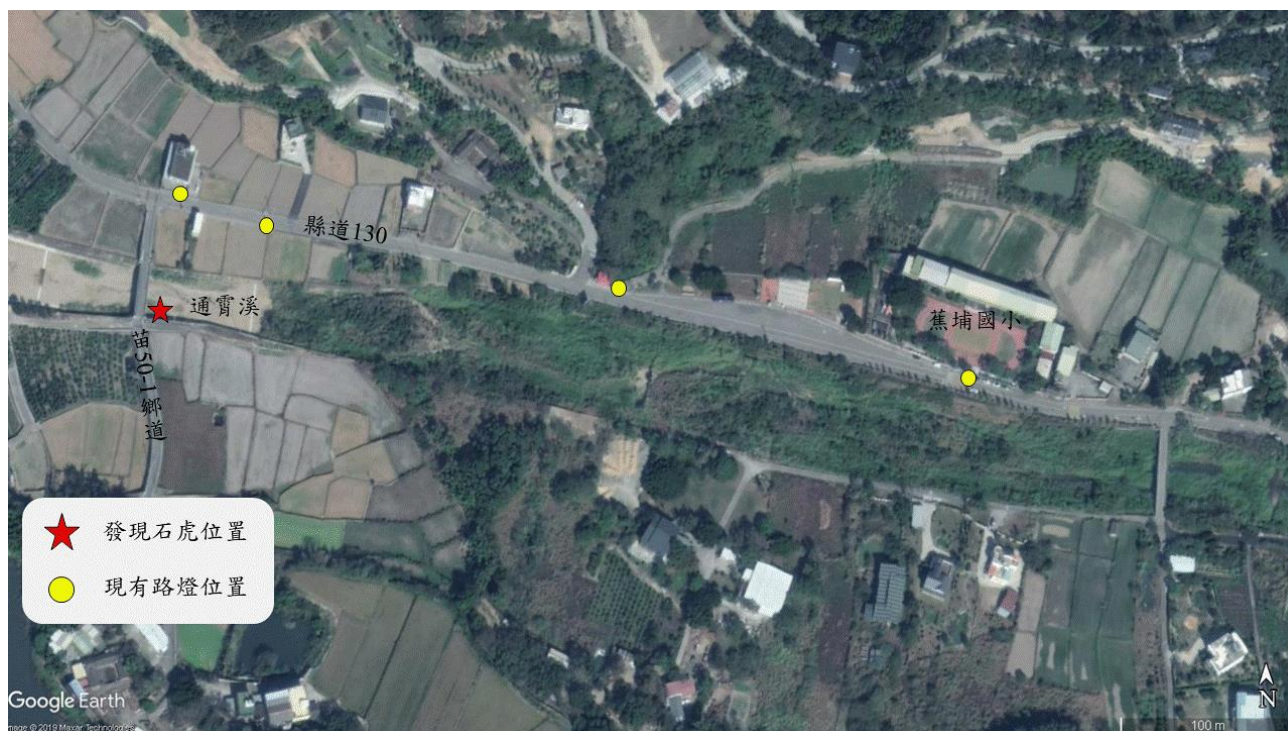
圖 6、苑裡石虎發現位置

1. 地點：苗栗縣苑裡鎮蕉埔里苗 50-1 鄉道介壽橋下溪床(TWD97 座標：220440, 2700810)(圖 6)
2. 發現時間：2019 年 11 月 2 日下午 14 時左右。
3. 事件經過

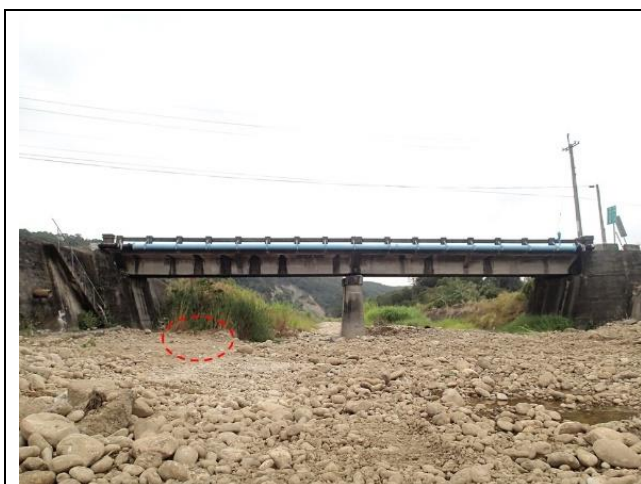
圖 7、紅圈為石虎發現處

11 月 2 日 14 時左右，王姓挖土機司機於苑裡溪鄰近蕉埔國小溪段進行溪床疏濬工程時，於介壽橋下發現一隻石虎(圖 7、圖 8)，該石虎於該處沒有移動疑似受傷，於是借用網子將石虎捕捉並放置於籠子內，再請余姓同仁通報本府。本府近 16 時接獲通報，並與余姓通報人約在後龍交流道面交，接到石虎後隨即帶至後龍動物醫院進行檢查。

根據王姓司機所述情形推測，發現地應非該石虎遭到撞擊的第一現場，由於發現地點鄰近縣道 130 及苗 50-1 鄉道，推測應於道路被撞擊後再移動至溪床而被發現。而縣道 130 路寬約 8 米，且該路段為一處彎道後銜接平直道路，車速普遍偏快，相較於苗 50-1 鄉道路寬約 5 米，行經的車速及車流量皆相對較低，因此推測該隻石虎於縣道 130 被撞擊的機率較高，然而委託服務團隊於鄰近路段並無發現明確血跡等證據，因此無法確定實際撞擊點。

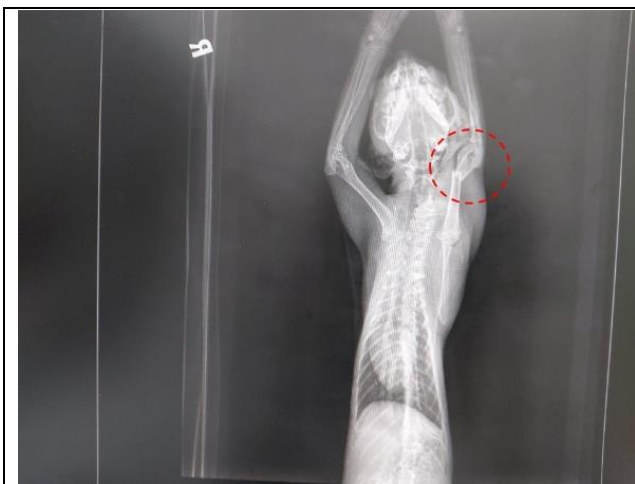
圖 9、紅圈為左前腳膊骨骨折處

經後龍動物醫院診斷及照射 X 光檢查，該石虎為雄性個體，體重 1.99 公斤，上下門齒已換恆齒，其他則都仍是乳齒，判斷約 4 個月大。透過 X 光檢視，左前腳膊骨骨折(圖 9)，右後腳股骨脫臼(圖 10)，身上有些撕裂傷，推測應遭車輛撞擊所致，此外血壓有點低，進行初步包紮後先留置於後龍動物醫院，待隔日再後

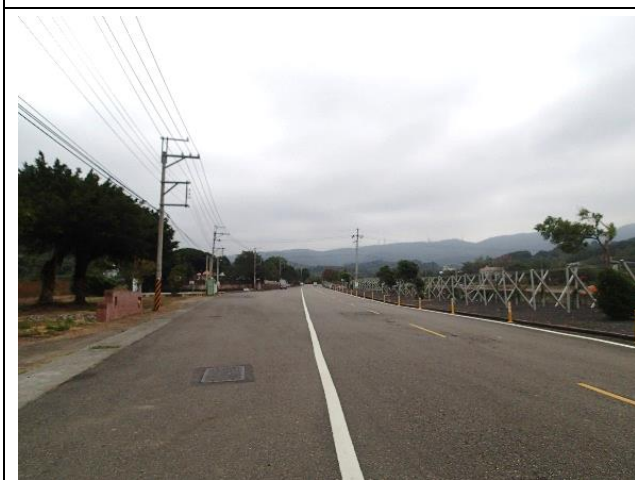
圖 11、蕉埔國小前道路平直

縣道 130 自與苗 50-1 鄉道路口往東自蕉埔國小段約 550 公尺的直線道路(圖 11)，自與苗 50-1 鄉道路口往西則為微向右彎之彎道(圖 12)，車輛行經直線路段時車速普遍偏快。道路兩側環境以農地(稻田或旱作)鑲嵌部分民宅為主，道路南側緊鄰通霄溪，石虎若要到通霄溪活動必須要橫越縣道 130，主要車道旁皆有約 1 公尺寬之路肩，加上周遭環境較為開闊，野生動物穿越馬路時仍有一定的緩衝區，但目前需要更多自動相機的監測資料來佐證石虎穿越本路段是否有主要動線，才得以提供更多道路改善建議，但初步觀察，現場較為開闊，穿越動線可能較不明確；委託服務團隊針對本段道路減緩路殺措施初步建議如下：

本路段平直，車速普遍偏快，透過設置測速照相機來強制用路人降低車速，除了能減緩野生動物遭到路殺的風險外，亦可保障當地居民、蕉埔國小師生用路的安全性。然而設置測速照相機亦須考量交通流量、事故發生率等其他因子，本項改善建議乃基於透過控制速限來降低野生動物(包含用路人)遭車輛撞擊為前提，實際架設與否尚需與地方與交通主管單位再行研討。

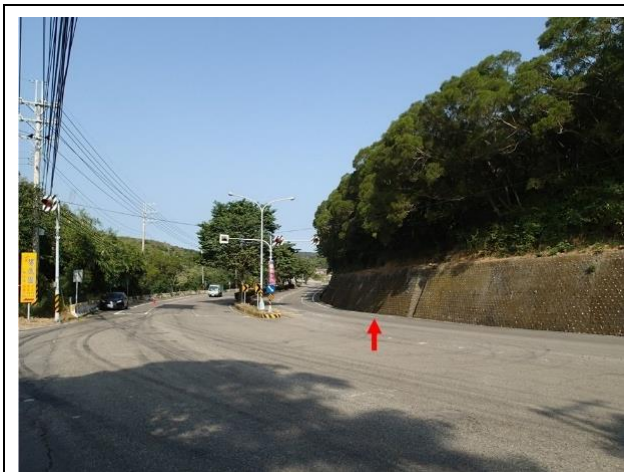
圖 17、箭頭為石虎發現處

台 1 線自與苗 14 鄉道路口處(103.4 k)往南至 104 k 之間為一大型彎道(圖 17、圖 18 圖 19)，屬於典型的山區道路，兩側皆具有坡度，尤以道路北側之擋土牆

本路段為大型彎道，對於用路人及野生動物易產生視覺上的死角，此外，此路段周遭無鄰近住家，建議可透過設置噪音路面，增加車行經過時的噪音以警示欲穿越道路的行人或野生動物。噪音路面設置形式，可參考日本沖繩地區之噪音路面設置方式(圖 22)，透過不同粗糙程度的道路鋪面，讓車行經過時產生噪音達到警示效果。建議鋪設位置為鄰近路殺點之 4 處路口各 100 m 範圍(圖 13)，以 5 m 為間隔鋪設 3 條寬度 20 cm 之粗糙材質鋪面(圖 14)。

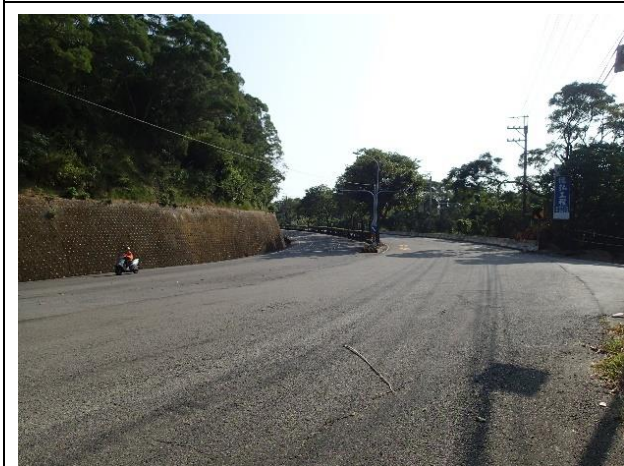
圖 19、具坡度的大型彎道增加視覺死角

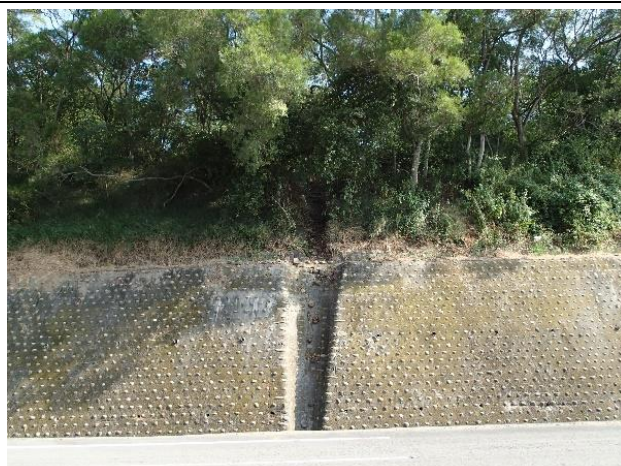
圖 20、高約 5 m 的陡峭擋土牆

垂直高度約 5 m(圖 20)；道路為雙向 4 線道，單向路寬約 10 m，中央有分隔島，並種植行道樹及綠籬，分隔島之植栽不算密集。道路兩側的環境以樹林及農耕地為主，其間並鑲嵌部分人為建築物。根據 11 月 14 日傍晚及 11 月 15 日上午現勘時觀察車行狀況，於 14 日傍晚 6 時左右可能適逢下班時間而車流量較大，15 日上午 9 點左右車流量則較為稀疏，然而無論何時，通行的車輛車速大多有偏快的情形(圖 21)。整體來說，此路段環境為具坡度之大型彎道，石虎或其他野生動物穿越時可能因視覺上的死角而遭車輛撞擊，加上行經車速普遍偏快，以及北側擋土牆坡度甚陡可能影響石虎動線，使得這個路段成為石虎路殺熱點。針對本段道路減緩路殺措施初步建議如下：

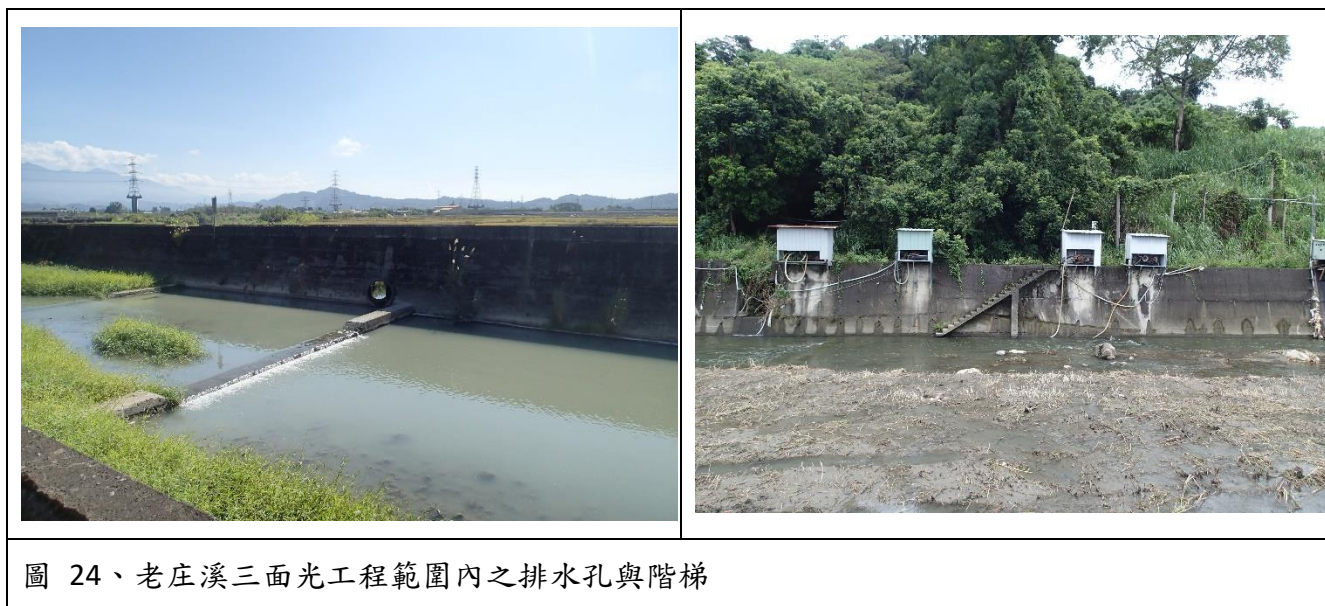
圖 24、老庄溪三面光工程範圍內之排水孔與階梯

使用 QGIS3.4.9 版本套用 Google Map 圖層進行老庄溪下游測繪作業，溪流之三面光工程範圍往上游至順豐橋長度約 1 km(圖 23)，石虎無法直接橫越此三面光工程範圍，除非由三面光工程範圍下游處、或是由順豐橋等人造橋樑進行橫越。12 月 2 日至現場進行環境現勘，並先行架設 2 台自動相機進行監測，期望能了解石虎行進動線，作為後續進行改善設施之依據。依照現場環境研判石虎能沿著稜線或周邊移動，本三面光工程範圍可能有 3、4 條為石虎可能偏好行進的動線，但後續仍需要配合自動相機監測來佐證。本段三面光工程範圍內，於南側堤防共有 5 處排水孔、2 處階梯(圖 24)，後續亦可與水利及工程單位研擬，改善排水孔與階梯作為輔助石虎穿越老庄溪三面光工程範圍之行進動線。

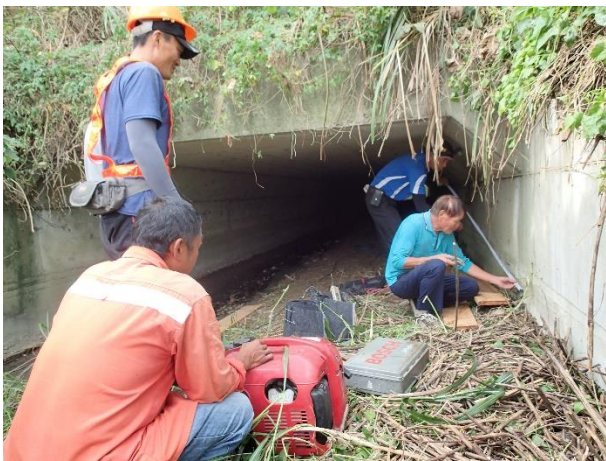
圖 31、箱涵 A 懸浮棧道架設工作照(量測)

施作內容包括於苗 29 鄉道 2 公里處之第一期友善環境動物通道水泥箱涵(後文簡稱箱涵 A)內增設供石虎於雨季時通行之懸浮式棧道，以及擴充另一處箱涵(後文簡稱箱涵 B)外原有輔助動物攀爬木梯之體積等。委託服務團隊先於 10 月 17 日進行現勘及針對架設形式進行討論，並於 10 月 30 日進行施作。箱涵 A 之懸浮式棧道採用寬 40 cm、厚 2 cm 之木板作為棧道主體，支架則採用金屬材質，棧道離地約 50 cm，總長度 39.6 m，6 位師傅共同施作，約 2 個小時完工(圖 31、圖 32、圖 33、圖 34)。此外，並使用 2 根直徑約 15 cm 圓木架設於箱涵 A 南側出口外，供石虎作為箱涵外 2 m 落差之攀爬輔助(圖 35)。箱涵 B 則增設 2 片長 50 cm、寬 10 cm 之木板來連結原有箱涵外之平台與箱涵側邊(圖 36)。

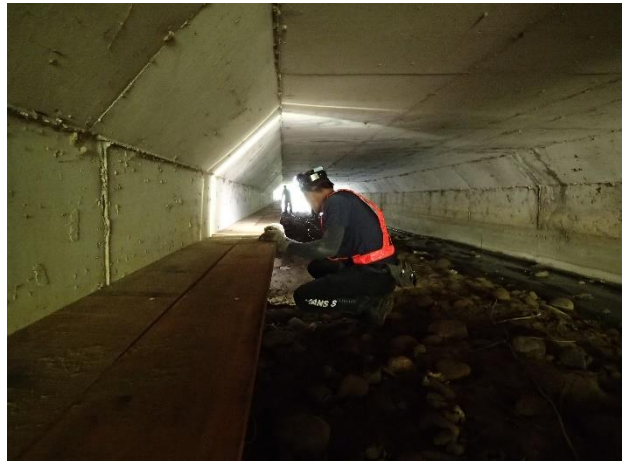
圖 32、箱涵 A 懸浮棧道架設工作照(架設)

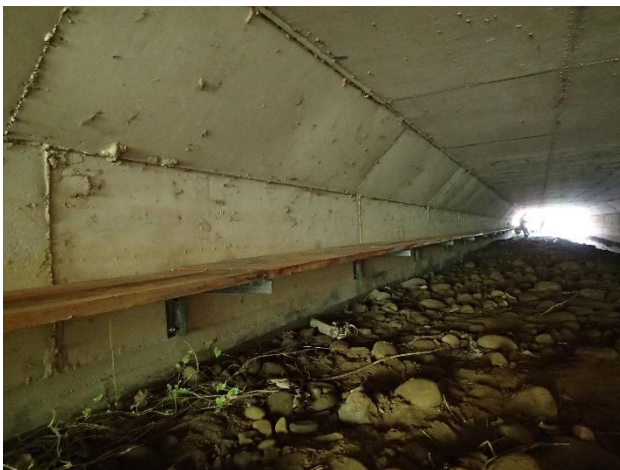
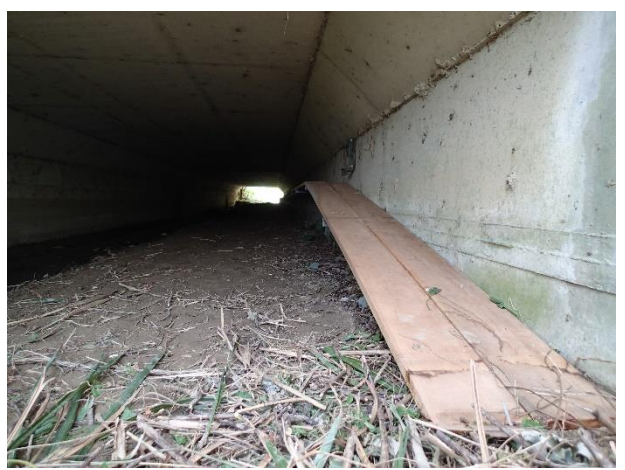
圖 33、箱涵 A 懸浮棧道架設工作照(內部完工照)

圖 34、箱涵 A 懸浮棧道架設工作照(進出口完工照)

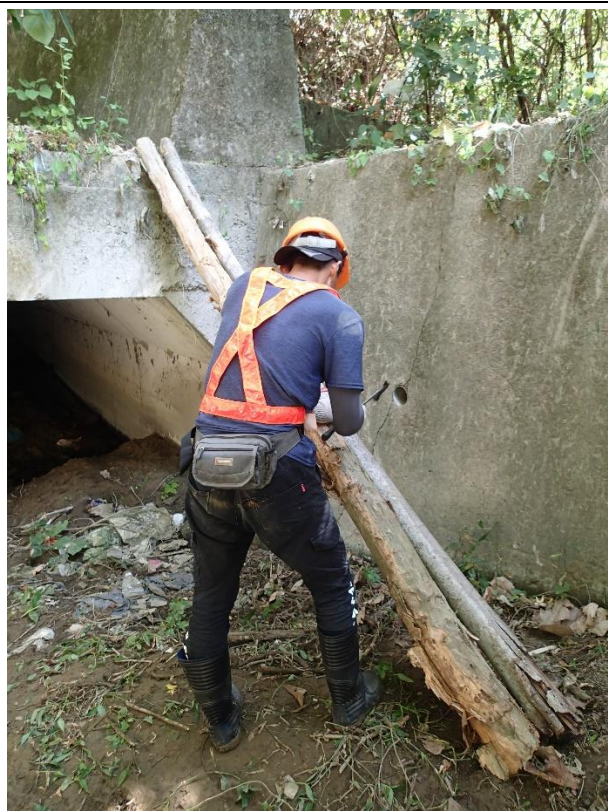
圖 35、箱涵 A 簡易木梯施作工作照

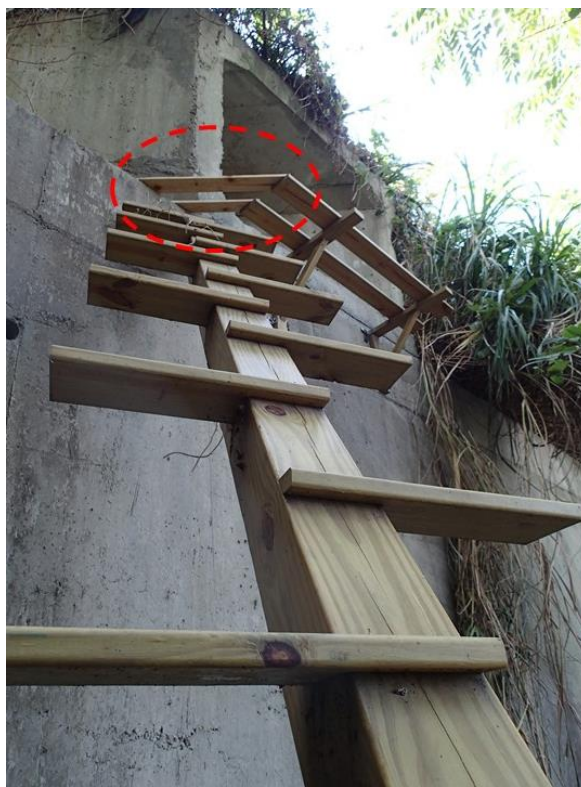
圖 36、箱涵 B 輔助平台完工照(紅圈處)

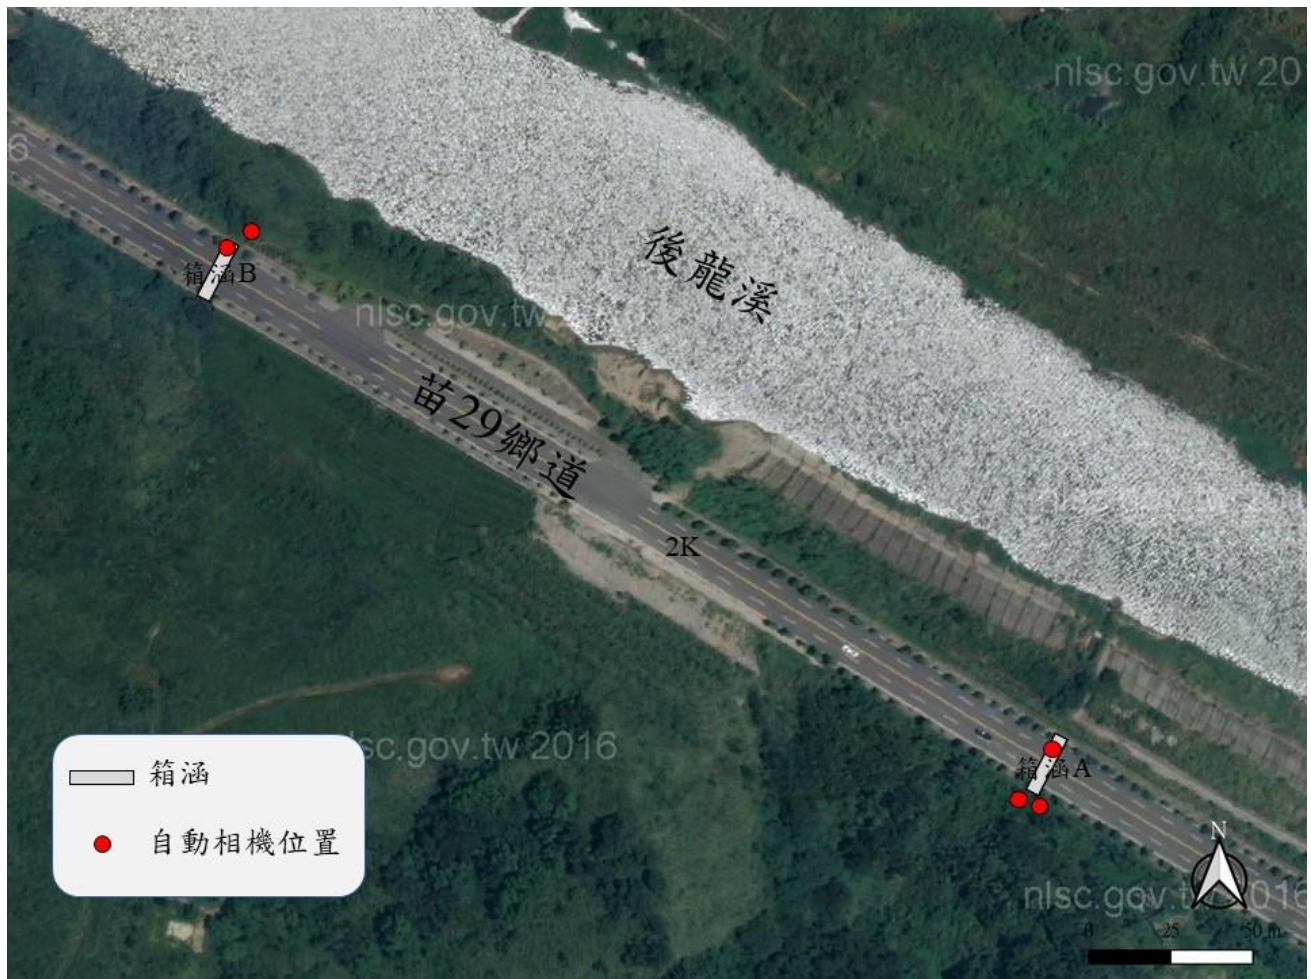
圖 37、苗 29 鄉道之箱涵與自動相機位置圖

友善環境動物通道持續改進措施設置完成後，隨即於 10 月 30 日至 11 月 5 日間分別於箱涵 A 架設 3 台自動相機、箱涵 B 架設 2 台自動相機來監測動物使用情形(圖 37)。設施改造完成後，僅於箱涵 A 南側記錄過一次石虎經過箱涵上方(圖 39)，但並沒有使用簡易木梯；此外，石虎經過後約 20 分鐘，犬隻即出現在該處。懸浮式木梯完成後，目前僅記錄過鼬獾使用(圖 40)。值得注意的是，設施改造前，犬隻未曾在箱涵 A 被記錄過，然而在改造完成後，犬隻於箱涵 A 活動頻度遽增(表 1、圖 41)，共記錄過 4 隻不同犬隻個體在箱涵 A 活動，其中有 2 隻在此活動頻繁；犬隻可能會對野生動物造成直接攻擊，包括石虎也可能被犬隻追擊，本次自動相機也記錄到犬隻追咬黑冠麻鷺的情形(圖 42)，設施改造完成後，箱涵 A 尚未記錄到石虎與白鼻心使用，鼬獾的出現頻度也大幅降低(表 1)，應與犬隻活動過於頻繁有關；此外，犬隻夜間也

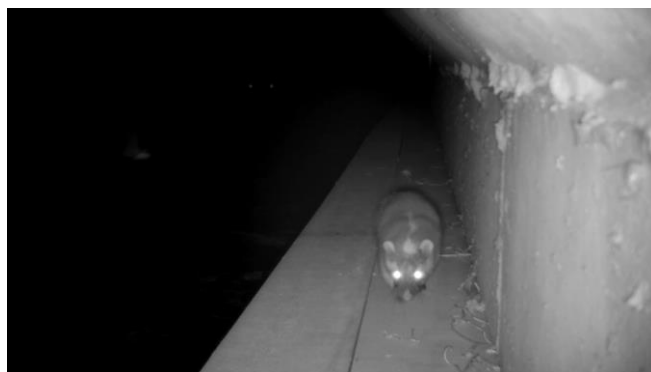
圖 40、鼬獾行走於箱涵 A 懸浮式棧道上

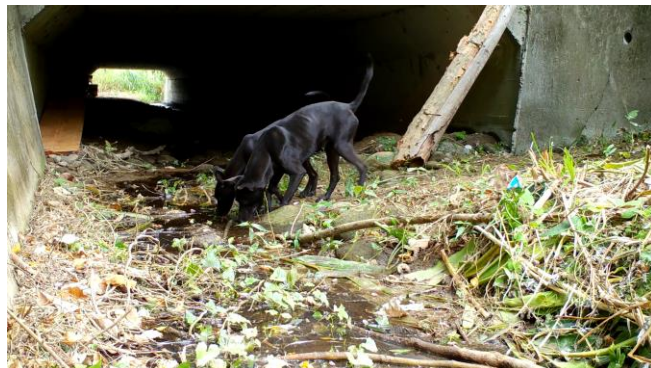
圖 41、改善設施完成後犬隻於箱涵 A 活動頻繁

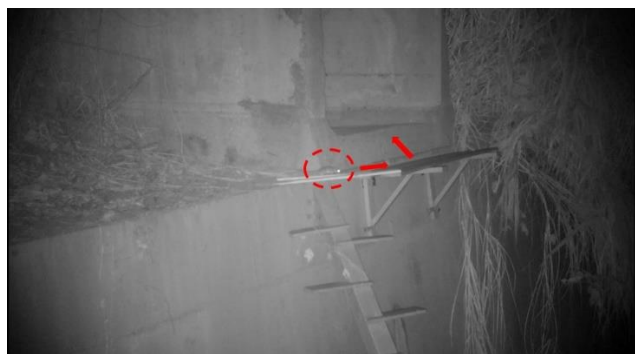
圖 43、鼠類使用改善平台進入箱涵 B

箱涵 B 在改造後尚未記錄到石虎使用，然而改造前石虎之出現頻度也不高(表 2)，推測與監測時間尚短有關。此外，增設的輔助平台，目前僅有記錄到鼠類使用(圖 43)，白鼻心仍採用原先跨爬方式進入涵洞(圖 44)，可能因白鼻心攀爬能力較佳有關。

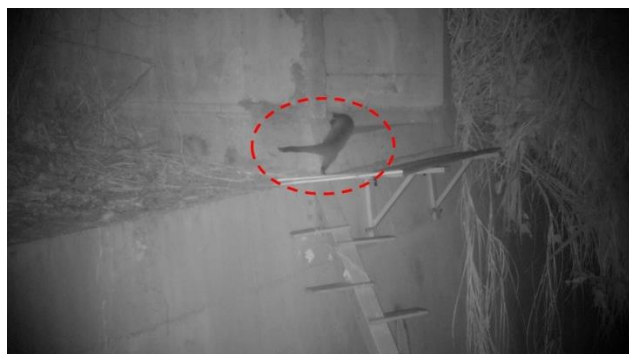
圖 44、白鼻心仍使用跨爬方式進入箱涵 B

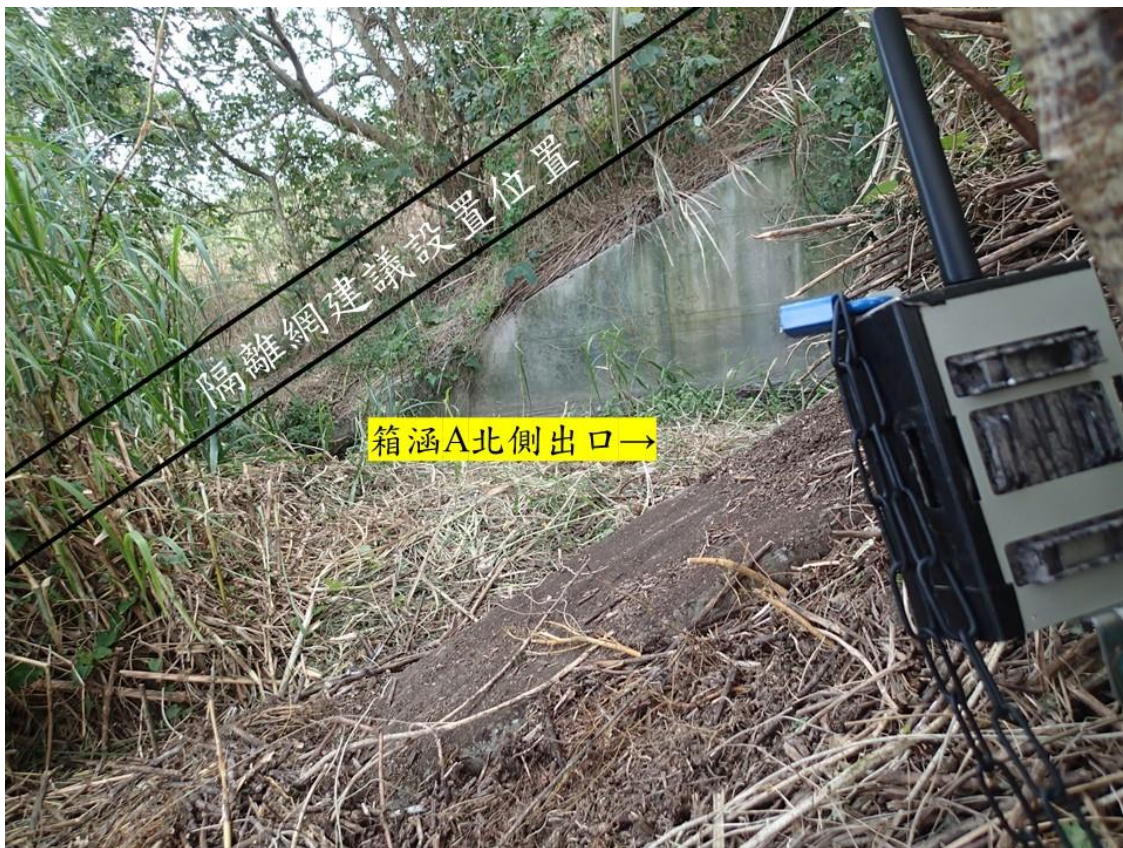
圖 45、箱涵 A 北側出口外隔離網建議設置位置

目前箱涵 A 由於犬隻出入十分頻繁，可能因此使得改善設施完工至今尚無記錄到石虎穿越箱涵 A，亦造成其他野生動物使用頻度降低，期間甚至有記錄到犬隻追咬黑冠麻鷺的情形，建議應立即委請相關單位進行犬隻捕捉以及設置隔離網以減少犬隻在箱涵 A 以及周邊活動的頻度。犬隻出入頻繁原因，應與施工期間因搬運大型機具與物料造成箱涵 A 北側出口旁路徑過於開闊，便於犬隻進出，此外，曾目擊犬隻與釣魚民眾近距離互動，推測釣魚民眾可能因攜帶食物或是釣起的漁獲亦可能吸引犬隻聚集。因此建議隔離網設置於箱涵 A 北側出口外堤防階梯旁，可沿著階梯邊緣設置高度 1 m 之隔離網(圖 45)，詳細之設置形式待後續與施作廠商再行研討。後續並讓箱涵 A 北側出口處植被自然生長，盡量維持隱蔽度較高的情形，以減少犬隻再度進入的意願；並適度與釣客宣導切勿餵食犬隻以免犬隻聚集。

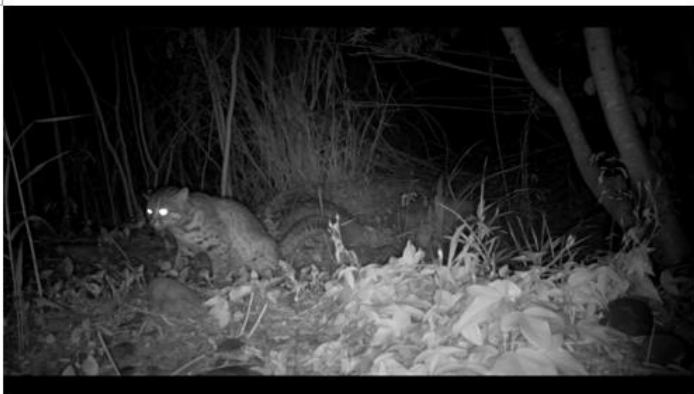
紅外線補光所拍攝到的影像為灰階畫面

目前市面上紅外線自動相機於光線不足時的補光模式大致上有透過 LED 白光以及紅外線補光等 2 種機型，LED 白光機型所拍攝的照片為全彩，整體來說畫面較為清晰且利於辨識物種，但缺點是可能會使得野生動物受到驚嚇而產生行為上的改變，紅外線補光的則對於野生動物干擾較低，然而缺點就是畫面清晰度較 LED 白光機型的差些，因此研究人員得依欲取得資料來斟酌選取所使用之機型。此外，目前紅外線自動相機售價約 6 千元的平價機型至 3 萬多元的高價機型都有，主要依功能、畫質及耐用程度而影響到價位。<sup>48</sup>

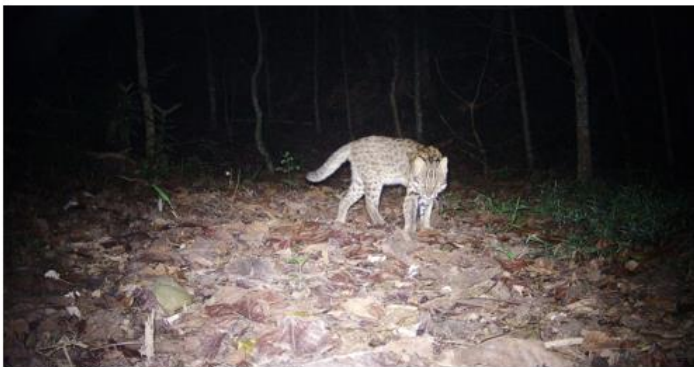
LED 白光所拍攝之夜間畫面為全彩
