草漯沙丘地質公園管理維護計畫

110年5月

桃園市政府

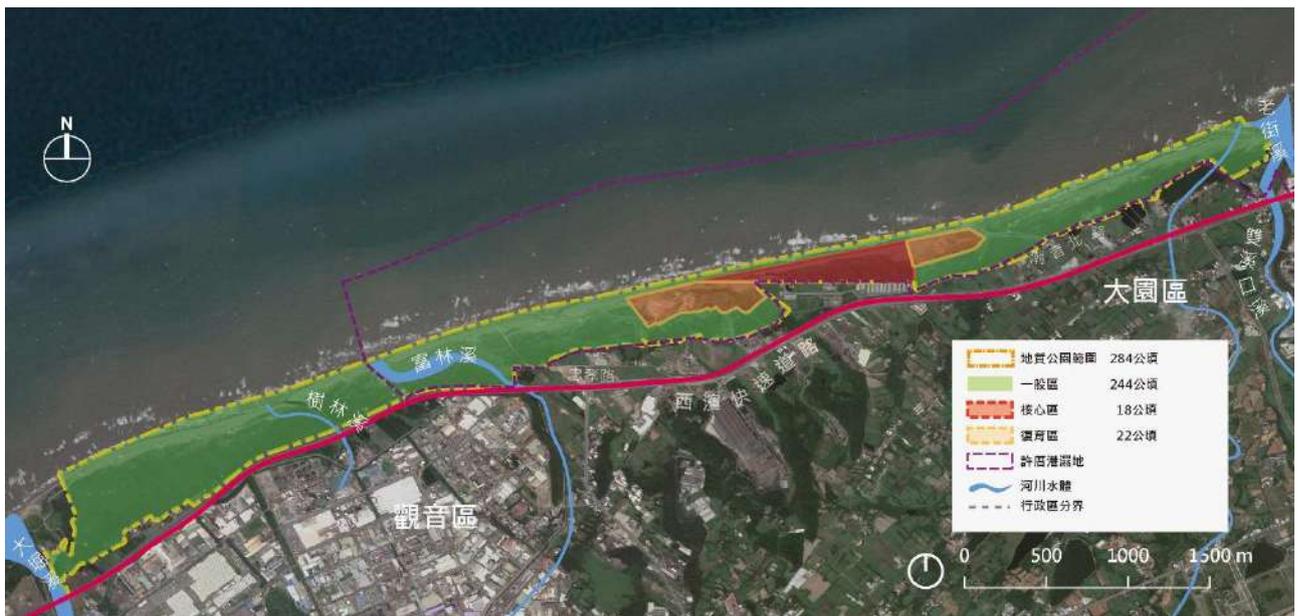
圖 1-4-1 草漯沙丘地質公園分區示意圖

依自然地景與自然紀念物指定及廢止審查辦法第 6 條，地質公園評估報告可包含分區規劃。依草漯沙丘地質公園評估報告，草漯沙丘地質公園依資源現況、區位及現有設施條件作三類使用分區：核心區、復育區及一般區，並選擇兩處掩埋場之地籍邊界及維修道路設施邊界為分區邊界。

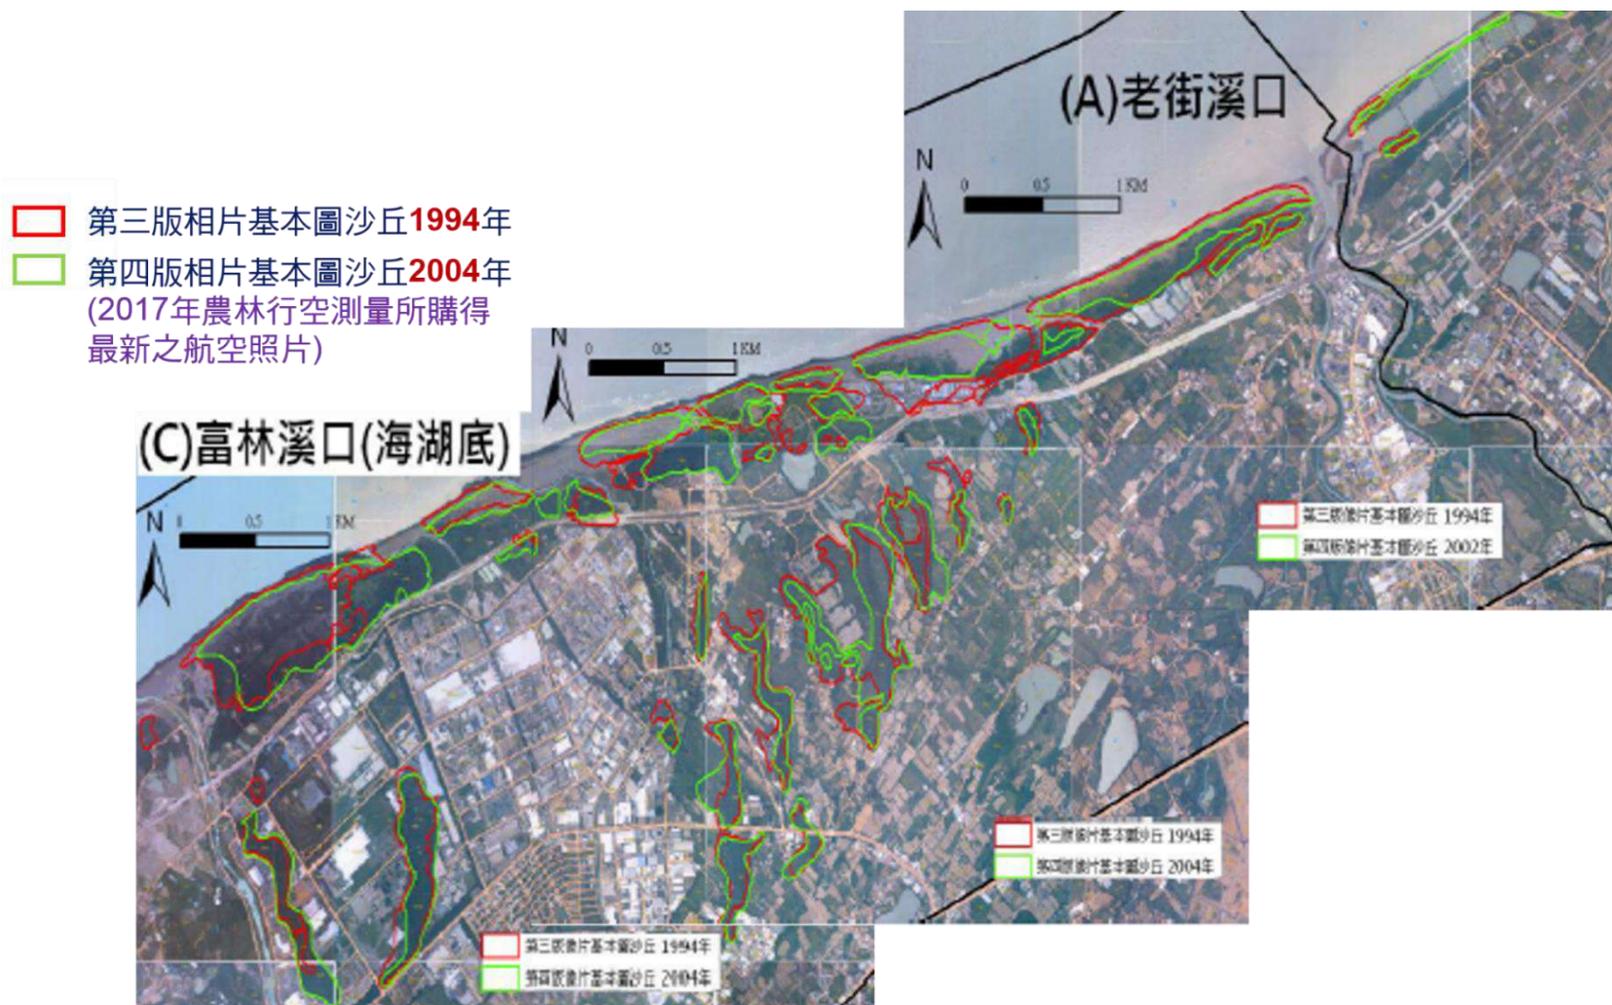
圖 3-1-2 1994 年與 2004 年沙丘分佈變化圖-富林溪口及大堀溪口

草漯海濱之濱線走向與東北季風夾角平均約為 30-35 度，遠大於計畫區內其他海岸部份，也因此該處灘沙受風吹襲入侵內陸之情況最為明顯，因而形成規模廣大之草漯沙丘群。本處不論前側或後側沙丘均有向內移動之情況，沙丘前緣 10 年來後退達 25m 至 102m，沙丘後緣向內延伸則達 33m 至 87m，故證實沙丘入侵量與東北季風及海岸線走向夾角有顯著關聯。而在人為開發方面，由於該處於 83 年已有道路與農耕地屯墾，而開發強度 10 年來變化不大，故在內側沙丘方面除形狀之改變外，面積之減少情況有限，整體而言較濱海沙丘穩定。

在觀音工業區外緣富林溪口之海岸，其濱線走向與東北季風夾角較淺，故外側沙丘前緣向內入侵之情況並不若草漯海濱嚴重。10 年來後退約 12m 至 63m，而沙丘後緣向內移動約 28m 至 129m 左右，由此可發現本處沙丘面積與寬度有增長情況，而該處位於沙灘上之河口均偏向西北、西與西南側，顯示沙灘多沿著海灘延展方向移動堆積為沙丘。整體而言沙丘分布與沙源狀態尚穩定。

總體而言，83 年至 93 年之海岸沙丘在東北季風的影響下大致呈現向西南與內陸移動之情形。

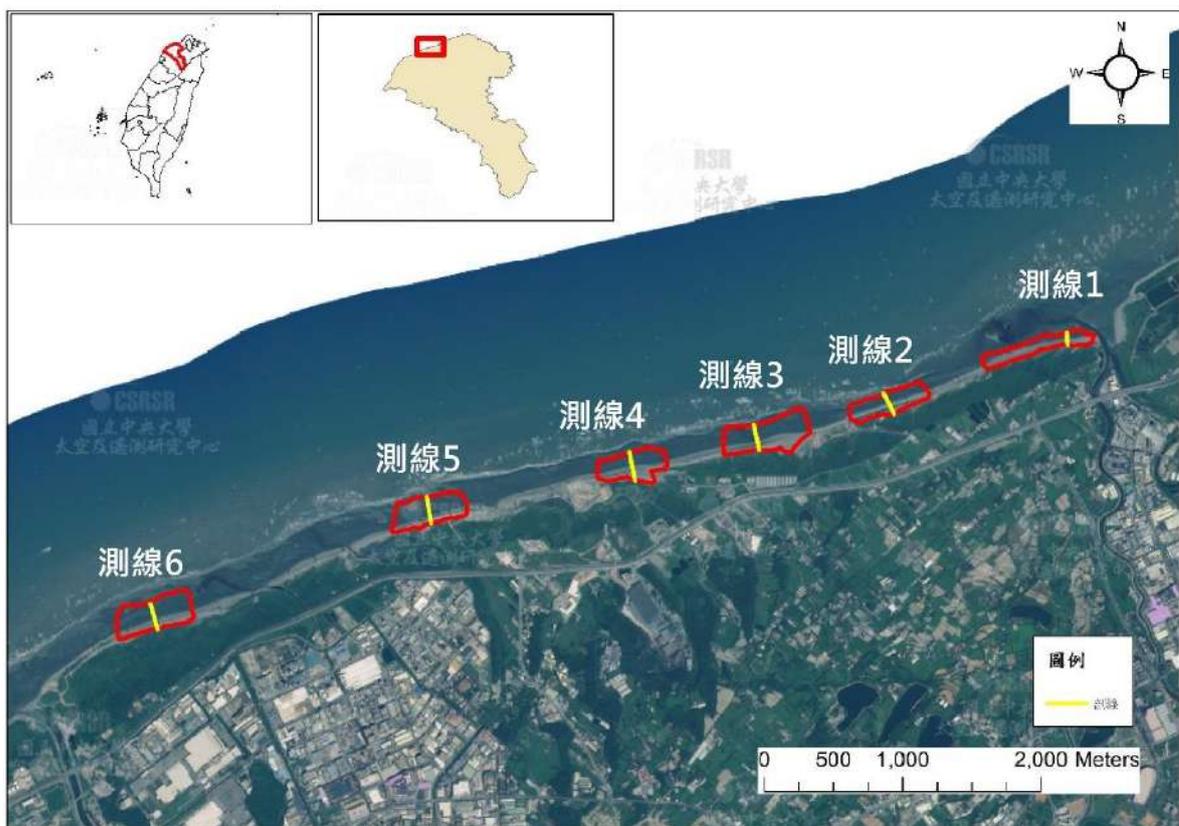
圖 3-1-3 沙丘測線位置圖

108 年度桃園市草漯沙丘自然地景經營管理計畫中，針對草漯沙丘地質公園範圍內規劃 6 條垂直海岸線的側線，進行海岸沙丘地形之監測：測線 1 位置位於老街溪出海口的西側；測線 2 位置位於測線 1 西側約 1.4 公里處；測線 3 位置位在行政院農委會動植物防疫檢疫局動植物檢疫中心後方核心區；測線 4 位置位在保障掩埋場東側約 200 公尺處；測線 5 位置位於 11 號風機東側；測線 6 位置位於大崛溪口東側約 1.2 公里處。

在選定的測線進行 6 條測面兩側各 250 公尺作為調查區，海側邊界為退潮時的海岸線，陸側邊界為沙地與灌木的交界帶。背著 RTK 在沙丘上以迂迴的方式行走，進行點座標定位與高程測量。野外測量之後將資料匯入至 ArcGIS 中，產生數值地形模型(DEM)，在測量範圍內垂直海岸擷取任一條線，繪製地形剖面，即可觀察測線上的地表起伏。沙丘地形地測量時間為 108 年的 7 月-10 月以及 109 年的 1 月-2 月，分別代表著夏季與冬季的沙丘型態。以下對各測線沙丘地形進行分述：

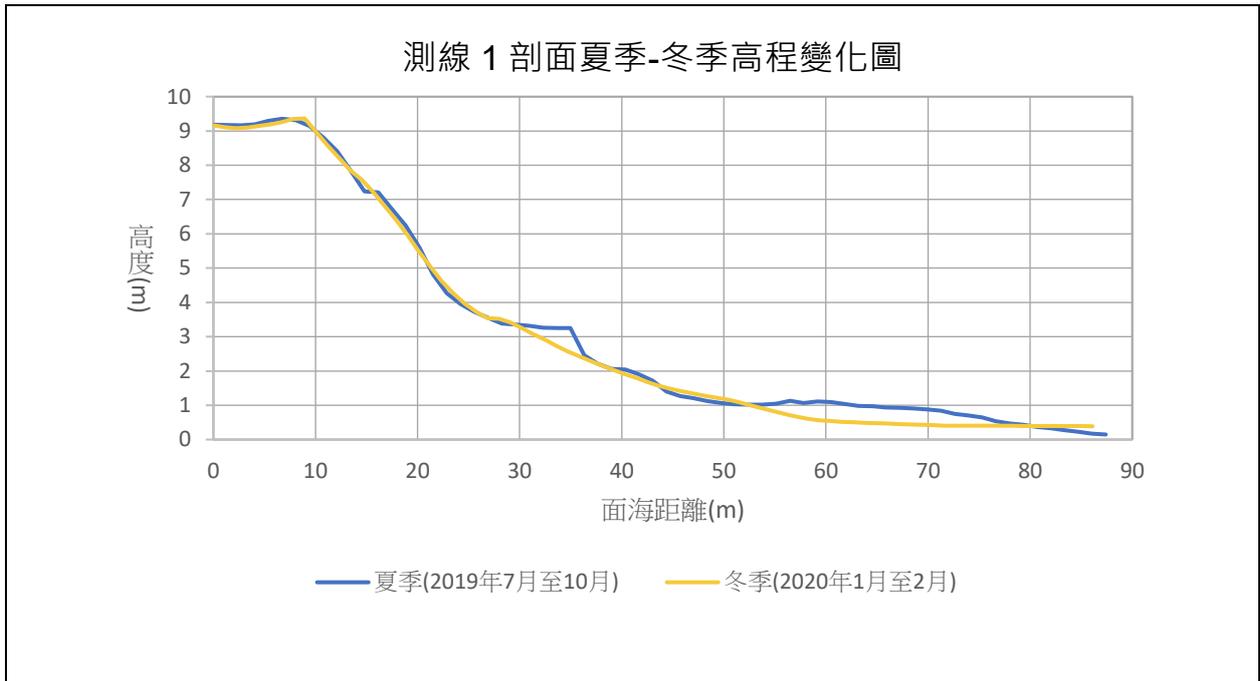
圖 3-1-5 測線 1 剖面夏季-冬季間的高程變化

第一段沙丘的位置位於老街溪出海口的左側，前列沙丘的後方有潮溝流經，此為草漯沙丘的起始點，可看到較扁平的沙丘脊(圖 3-1-7)。前列沙丘脊上有部分被植被覆蓋，以馬鞍藤與濱刺麥為主。在前列沙丘的迎風坡面上擺有數列的堆砂籬。夏季時前列沙丘脊的高度為 8-15 公尺左右，西側的高度比東側高，前列沙丘迎風坡面的坡度大致為 20°-60°之間，在部分沙丘的前緣有沙丘崖 (dune scarp) 形成，高度大約 50 公分。海灘寬度約 114 公尺左右，靠近老街溪口有部分礫石出露。

冬季時海灘的砂量流失，沙丘迎風坡面的砂量大致呈現增加的情況，體現在地形上為沙丘趾的堆積，逐漸形成平滑的斜面，後灘上堆積垃圾與木屑會攔截陸向供沙形成胚胎丘。在兩次測量期間沙丘上又重新設置新的堆砂籬，導致沙丘脊的形狀變得更為平坦，同時也影響沙丘坡面的形態，前列沙丘脊測量的最高高度為 14 公尺至 15 公尺。在靠近河口的海灘的低潮位線上有大量貝殼砂堆積(圖 3-1-9)。

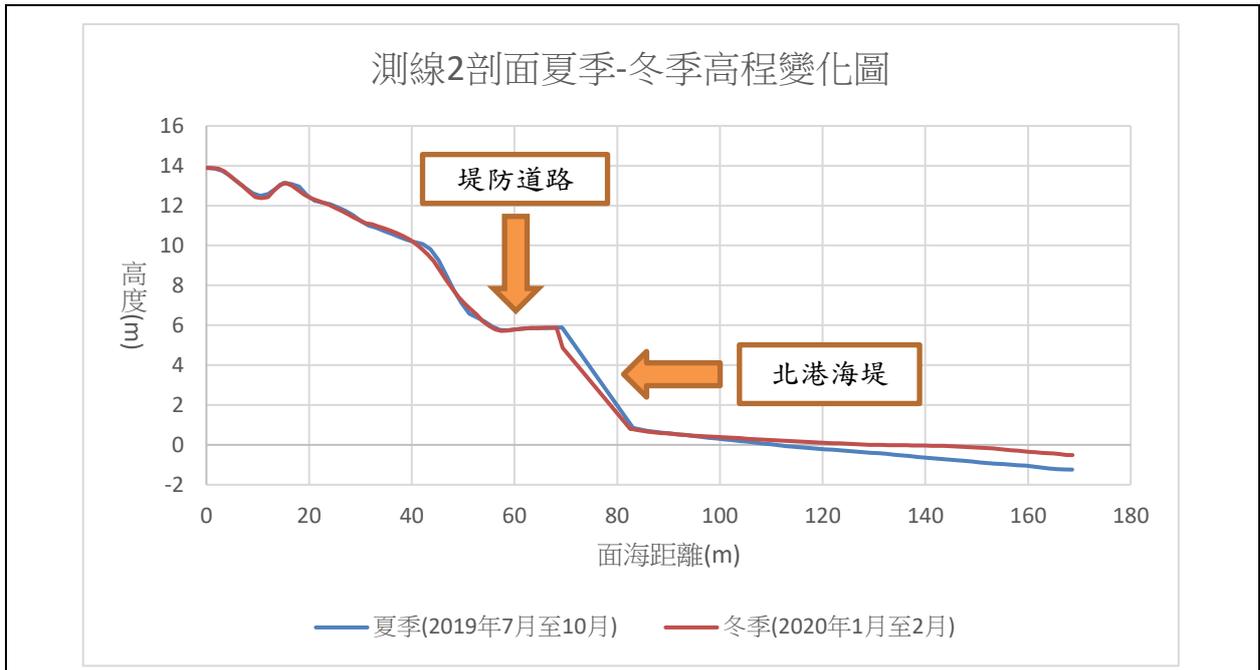
圖 3-1-11 測線 2 剖面夏季-冬季間的高程變化

第二段沙丘位於測線 1 西側約 1.4 公里處，前列沙丘脊上鋪設有風力發電機(以下簡稱風機)的維修道路(圖 3-1-13)，故在此區調查的陸側邊界以風機維修道路為界，沙丘的坡腳處建有道路與北港海堤，海堤前方設有護堤與數列的消波塊。在夏季時，前列沙丘脊與沙丘坡面上都覆蓋了大面積的植被，越往沙丘西側，植被覆蓋面積越大，植被物種大部分為馬鞍藤與蔓莖。沙丘脊的高度為 15 公尺左右，海灘寬度為 118 公尺。

冬季時，沙丘上的植被枯萎，裸沙面積擴大，砂粒的活動性就更強，容易產生輸砂活動。沙丘坡面與沙丘脊在沉積物收支上都呈現互有侵淤的現象(圖 3-1-14)，代表沙丘的不穩定性，坡面與沙丘脊上出現狹長的窪地(圖 3-1-15)。前丘脊的高度為 10-14 公尺左右。冬季強烈的東北季風使飛砂覆蓋在沙丘坡腳的堤防道路上，逐漸堆積成小沙丘。

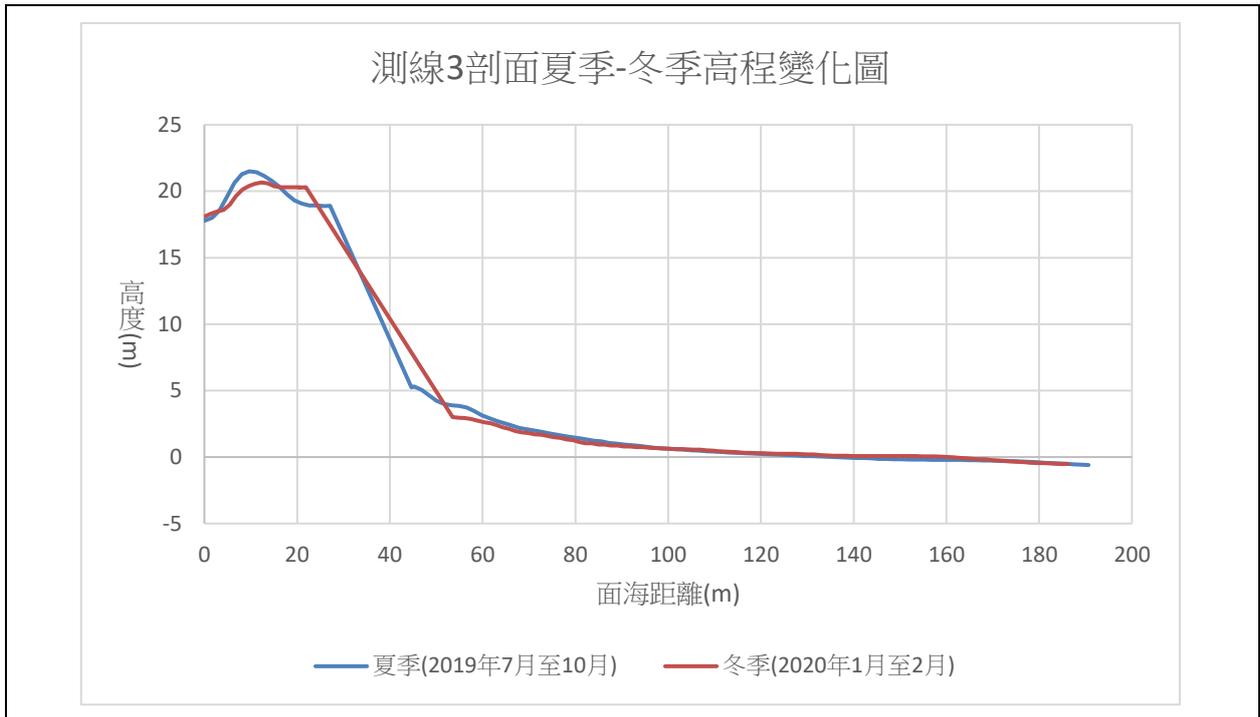
圖 3-1-17 測線 3 剖面夏季-冬季間的高程變化

第三段沙丘為近自然狀態的沙丘，第一期的測量結果發現前列沙丘脊高度為 21 公尺(圖 3-1-18)，前列沙丘脊的形狀越往西側，其形狀越尖，前列沙丘脊呈現明顯迎風坡緩、背風坡陡的形態。此段沙丘的東側有一缺口。前列沙丘迎風坡的坡度為 50° - 70° 之間，坡面較斜。海灘寬度為 160 公尺左右。植被分布於沙丘後緣，沙丘的飛砂不斷侵積，植被有砂埋的狀況發生。前列沙丘迎風坡有數列堆砂籬，許多堆砂籬的殘骸散布其中且逐漸被砂埋沒。

在第二期調查中發現後灘的沉積物呈現支出，沙丘坡面堆積；沙丘脊東區呈現支出，西區微微堆積；東區背風坡堆積，後方的風蝕窪地呈現侵蝕(圖 3-1-21)。秋冬之際重新設置數列攔沙籬，沙丘脊的形狀較為扁平，沙丘迎風坡角的沙丘坡面形成，與後灘高處連成一大片乾沙，有利於沿著坡面輸砂。前列沙丘脊的最高高度可達 20 公尺以上，沙丘脊的高度由西向東遞減。

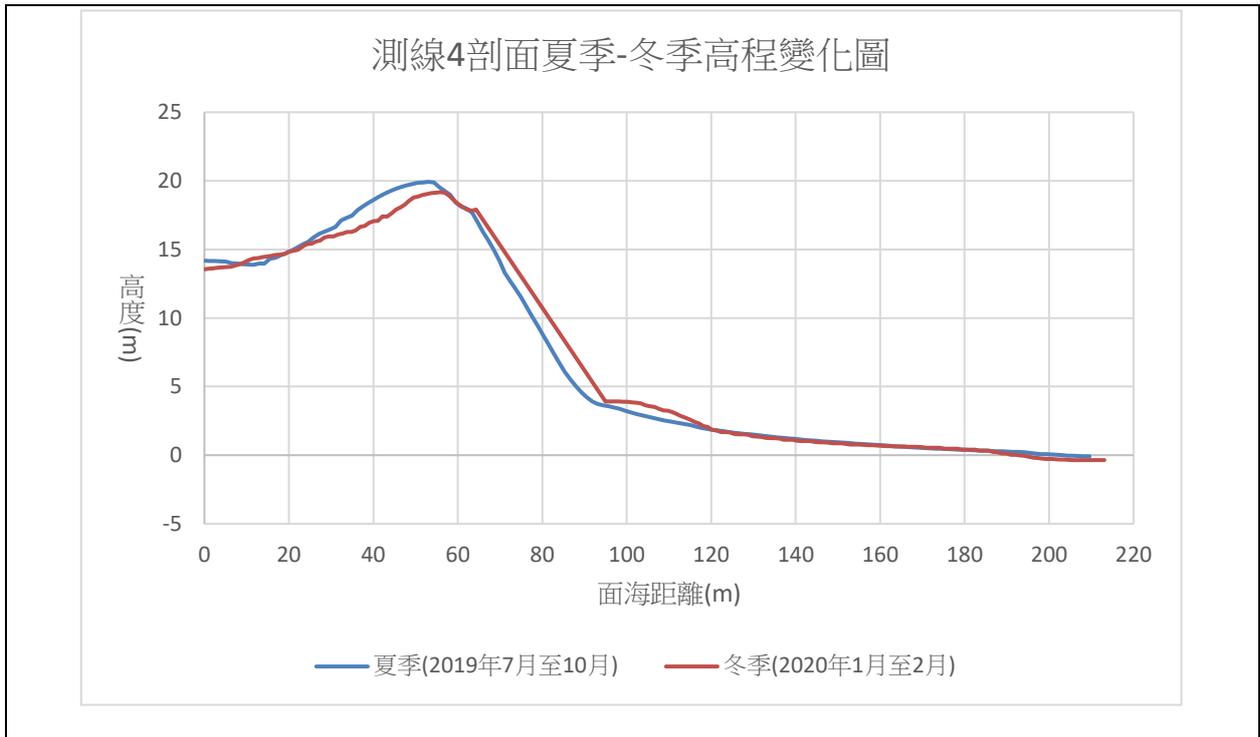
圖 3-1-23 測線 4 剖面夏季-冬季間的高程變化

第四段沙丘同第三段沙丘為近自然狀態的沙丘，東側有小溪切開沙丘成小河口，調查期間為沒口溪狀態。第一期測量結果發現前列沙丘脊的高度為 14-20 公尺(圖 3-1-24)，前列沙丘的前緣有些許的胚胎丘或陰影丘分布，胚胎丘上有植被分布，植被以濱刺麥為主，前列沙丘脊裸露砂面分布面積較大，溪口西側沙丘堆積量大，此段沙丘的最高點出現在此，高度可達 21 公尺。前列沙丘迎風坡的坡度為 40°-60°之間，越往西側，坡度越大。海灘寬度約為 190 公尺，

冬季時，海灘的後灘呈現堆積，沙丘脊前緣也呈現堆積狀態，沙丘脊則呈現侵淤互現。沙丘脊的高度大於 14 公尺，最高可達 20 公尺，沙丘坡面上緣與沙丘脊前緣零星灌叢沙丘分布，為半圓形，灌叢沙丘之間有窪地分布，地表起伏變化多樣。秋、冬季築起的堆砂籬也影響沙丘脊的型態(圖 3-1-26)，形狀趨於平坦；在低位沙丘坡面築起的堆砂籬使之積砂，在低位坡面形成一道小沙丘脊，下方形成連續坡面，與後灘垃圾帶形成胚胎丘(embryo dunes)。海灘的淤高與東北季風的吹沙使東側沒口溪的水體逐漸往內陸退縮。

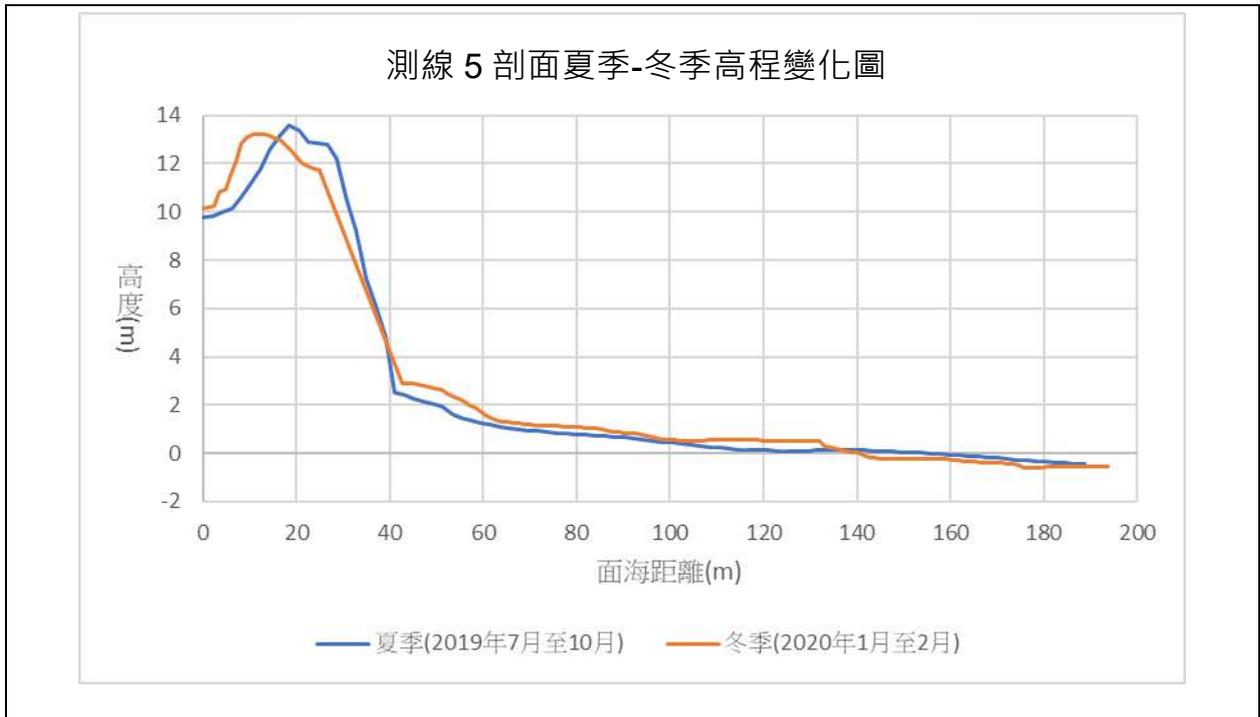
圖 3-1-29 測線 5 剖面夏季-冬季間的高程變化

第五段沙丘以裸露的沙丘為主，西側有些許植被(馬鞍藤、濱刺麥)覆蓋，沙丘後方有觀園風場風機維修道路通過，為調查時向陸側的邊界。沙丘西側為富林溪口，因為沿岸漂砂的優勢方向使富林溪遇到海岸沙丘時往西側偏移，注入台灣海峽，溪口東側有沙丘脊延伸的情況(圖 3-1-30)。第一期測量結果為前列沙丘脊的高度在空間上呈現東高西低，西段沙丘脊的高度為 6-8 公尺，東段沙丘脊為 10-18 公尺，最高可達 19 公尺。沙丘迎風坡坡度也呈現西緩東陡的情形，西段沙丘坡度為 20°-40°，東段沙丘坡度為 50°-70°。海灘寬度為 233 公尺左右。

冬季前列沙丘脊的東側與夏季相比呈現堆積，高度可達 16 公尺以上，高度最大值就出現在此處，為 19 公尺。其餘沙丘脊與沙丘坡面呈現侵蝕狀態，砂量流失。整個沙丘基本上築起堆砂籬，影響沙丘脊些微往內陸移動(圖 3-1-33)，沙丘坡面在沙丘與海灘之間形成大型連續體。從沙丘剖面來看，冬季沙丘脊的寬度變寬，迎風坡變緩。

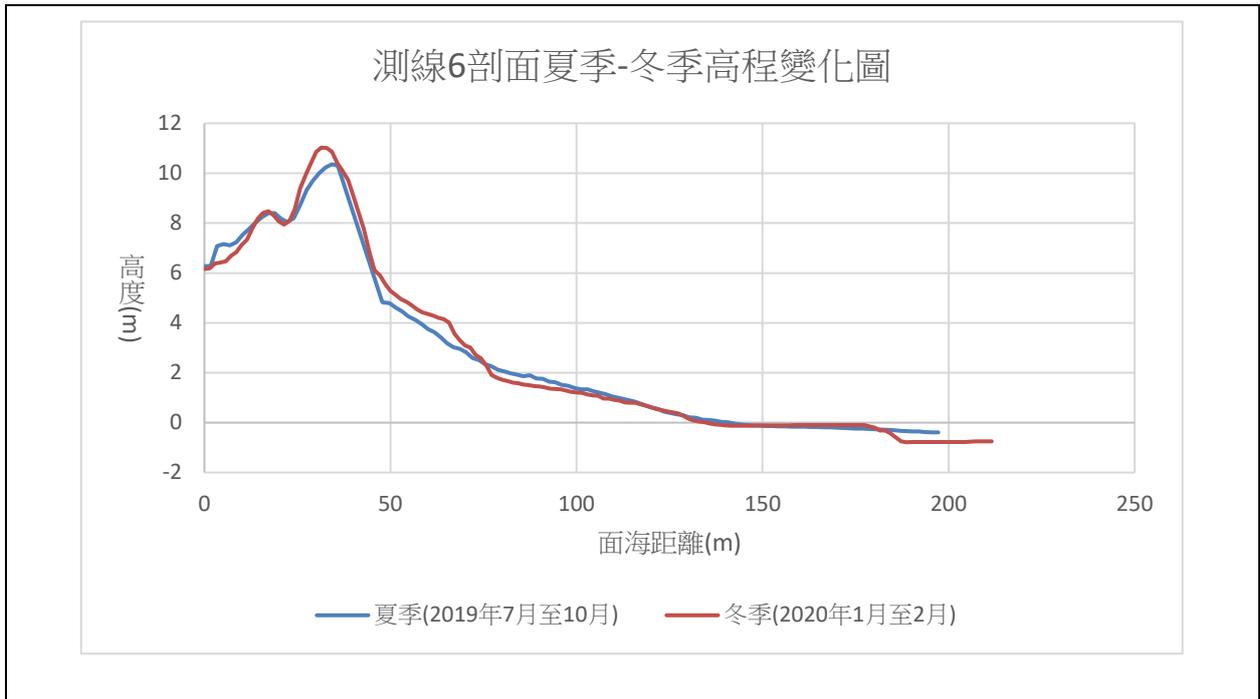
圖 3-1-35 測線 6 剖面夏季-冬季間的高程變化

第六段沙丘位於大岬溪口東側 876 公尺與 1468 公尺之間，前列沙丘因為風機維修道路的鋪設而被分割。些許的植被點綴在裸露的前列沙丘脊上(圖 3-1-36)。第一期測量的結果為前列沙丘脊的高度為 8-11 公尺，前列沙丘迎風坡坡度為 20°-60°之間。海灘寬度約為 211 公尺。

冬季時，沙丘脊與其背風側為大量堆積，沙丘坡面為侵蝕狀態。強烈東北季風的大量輸砂將砂粒從海灘上吹往沙丘，大量的堆積淹沒的先前設置的堆砂籬，後方的車道也淤滿的沙子(圖 3-1-38)。低位沙丘坡面有數叢胚胎丘分布，沙丘坡面與後灘上的垃圾堆積的乾沙結合，成為風力輸沙時主要的砂源。在剖面圖上，冬季沙丘脊些微往後移，沙丘趾處有堆積的情形。

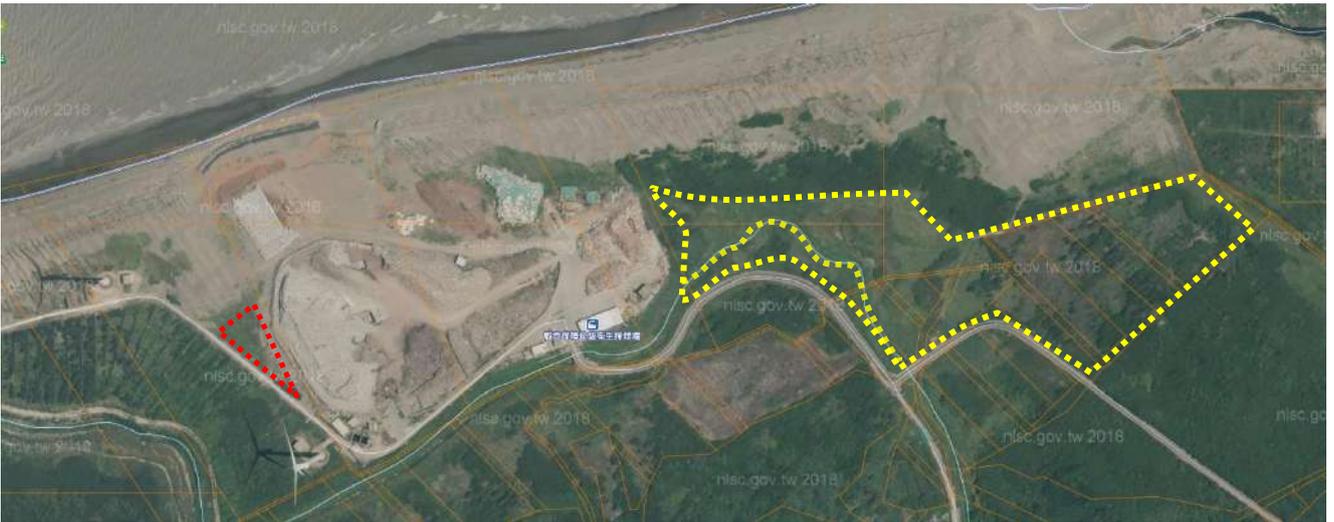
圖 2 擬整地範圍及雨水溝設置示意圖

在新增租賃土地完成行政程序後，本局將於租賃範圍進行基礎整平及雨水溝之設置工作，針對新增租賃空間內未完成造林範圍進行基礎整平，並沿整平範圍周邊及既有水路設置雨水溝(如圖 2 藍色虛線處)完成後，將部分打包後之一般廢棄物清運至現場暫置，同時辦理保障掩埋場舊垃圾鑽探評估及活化工程規劃工作，俾利於本市生質能中心商轉後能接續辦理移除及活化工作。

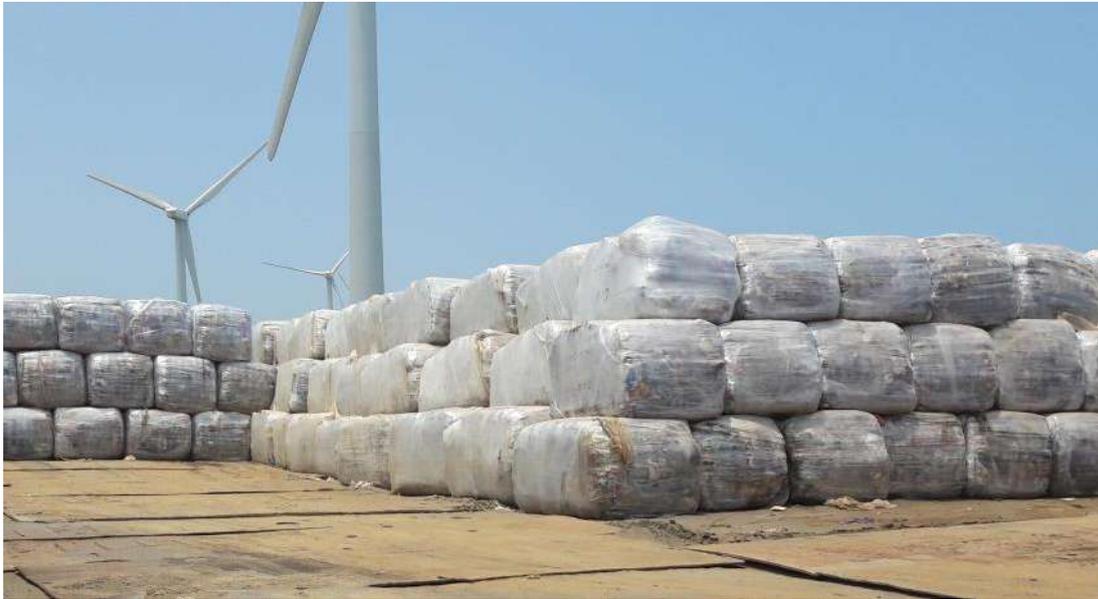
圖 3 一般廢棄物打包成品堆置情形

本計畫執行期間擬暫置之廢棄物為經壓縮打包之一般廢棄物，將暫置之一般廢棄物進行打包工作其主要目的有三：1. 壓縮減少堆置所需空間；2. 包覆減少暫置異味；3. 整齊堆置改善視覺景觀。雖一般廢棄物打包後已能最大幅度的減少暫置廢棄物飛散或溢漏，惟天候條件及環境中各式生物仍有影響打包物完整性之可能，故本局在暫置期間將分區進行包覆以確保打包成品之完整性，並且將定期噴灑異味抑制劑及病媒蚊防制劑，妥善管理維護環境品質。
