## 公路工程對火炎山自然保留區的影響

委託機關：行政院農業委員會林務局新竹林區管理處

執行機關：國立台灣大學地理環境資源學系

中華民國 95 年 12 月

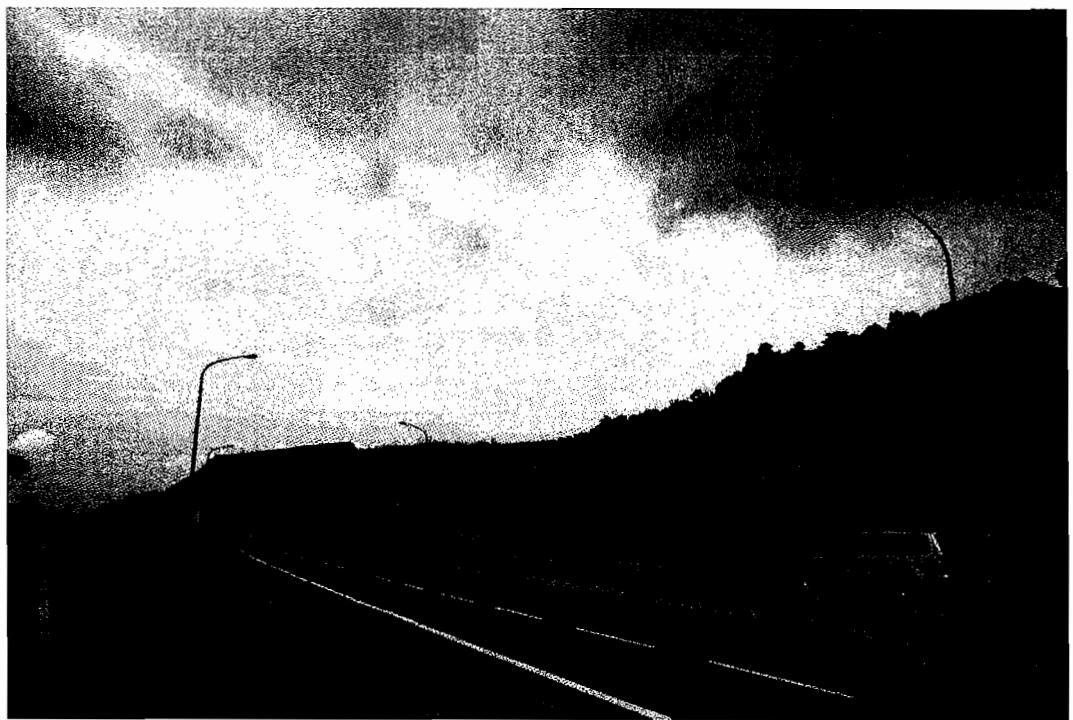
圖 5.6 影像監測隧道範圍

但目前因受限於供電來源的原因，將此影像監視設施設置於隧道東側出口附近之控制所頂樓，監看隧道東側出口頂部與上部沖積扇邊緣的土石堆積與變動情形。

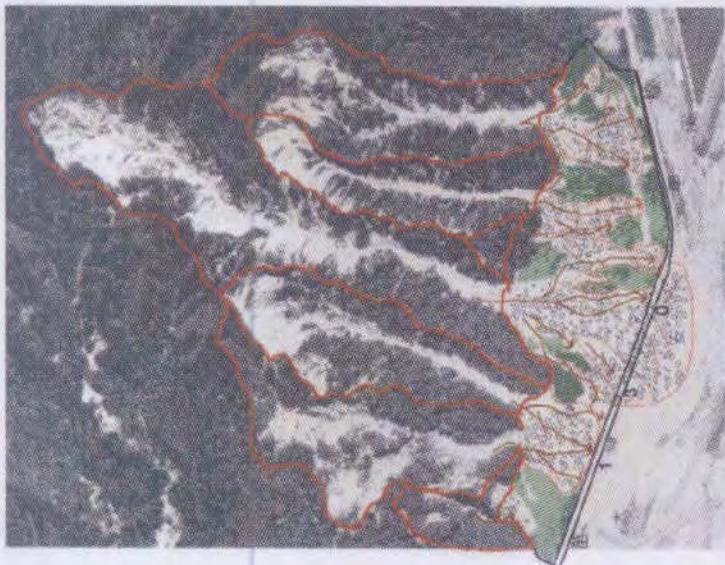
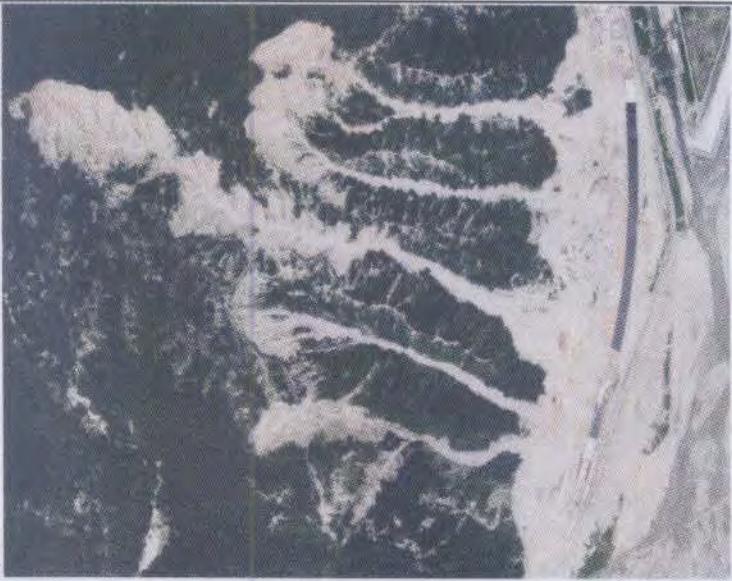
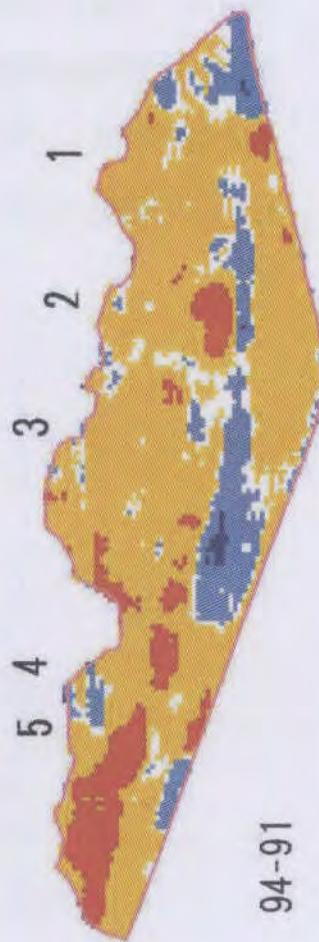
圖 6.2 民國 91~94 年沖積扇地貌變遷圖 (2002/06/19~2005/11/19)

91 至 94 年的沖積扇變化之間有颱風杜鵑、敏督利等強颱侵襲（圖 6.2），理論上沖積扇應有明顯的侵淤變化，但因火炎山隧道於 93 年開始施工，於 1-5 號集水區沖積扇扇面上進行整地工程之因素，故自然條件所造成的原始地形已遭破壞，扇面之高程變化及沖積扇範圍並不能代表實際變動之情形。特別是在隧道主體施工之處，因為進行下挖工程所以沖積扇高度是下降，但在沖積扇扇頂及五號集水區沖積扇之西側部分，受到工程施工影響較小，故其變動可視為受自然營力產生，而觀察其高程變動主要以堆積作用為主，特別是 4、5 號集水區之沖積扇有大規模超過 5 公尺的堆積。就整體沖積扇變動而言，除隧道施工鄰近扇面因工程施工受擾動不以討論外，其餘扇面主要還是以持續的堆積作用為主要變動特徵。

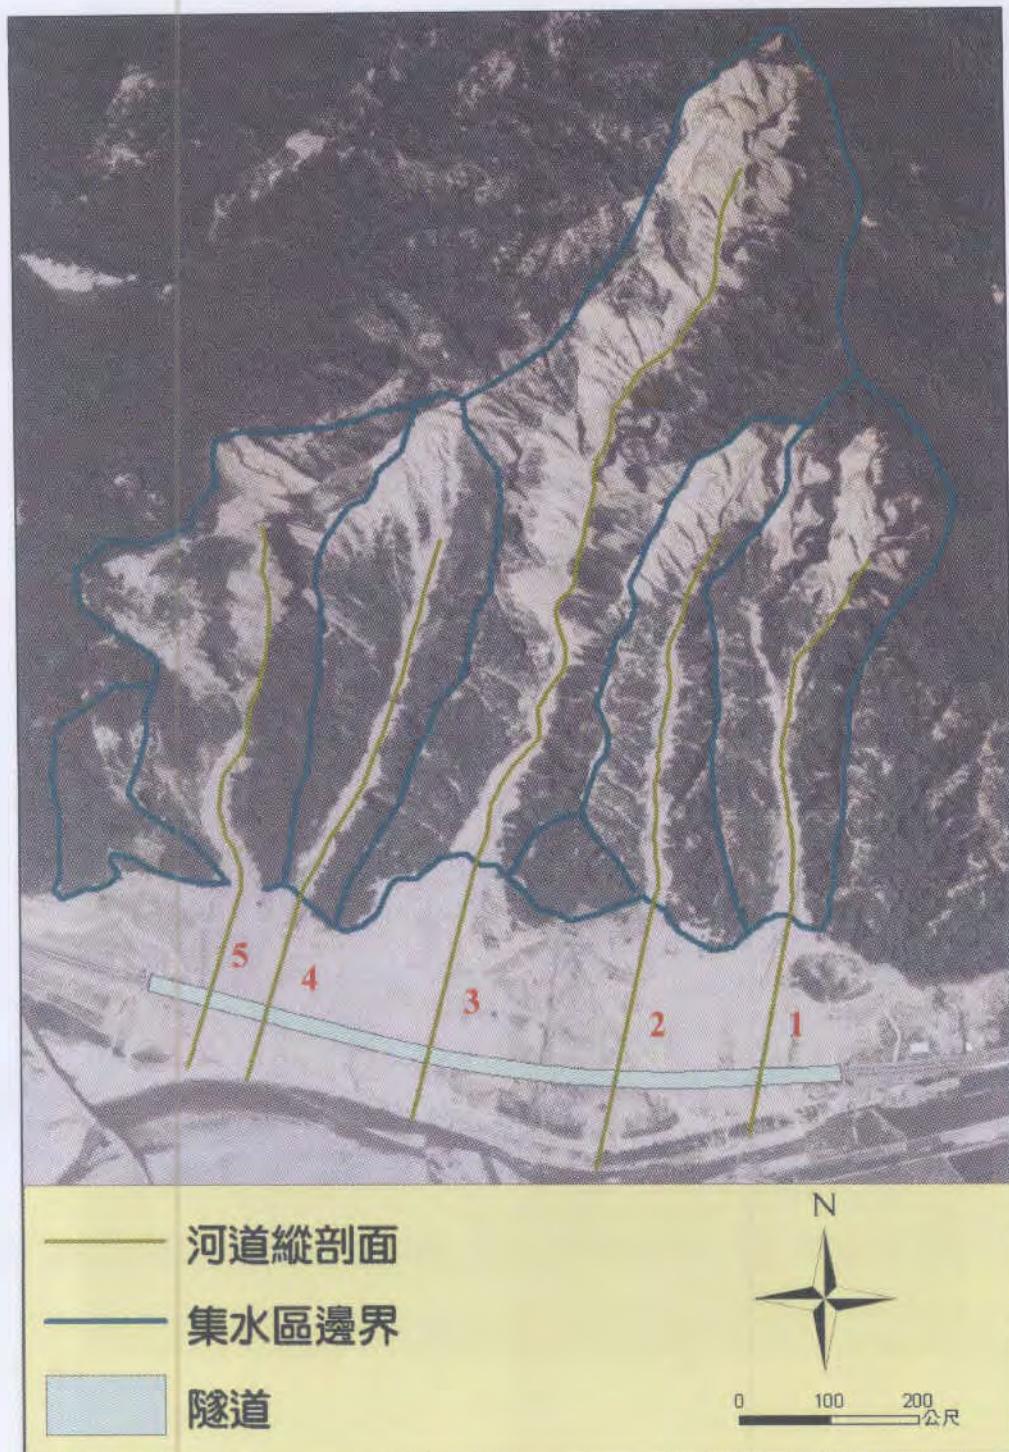
圖 6.6 河道縱剖面位置

觀察 94 至 95 年五個子集水區之河道變化，堆積或侵蝕最明顯的區域皆在上游河道與隧道主體附近。一、二號子集水區之河道侵淤變化主要集中於河道上源部分，一號子集水區河道上源部分有明顯的侵蝕現象，河道高程整體呈現降低趨勢，至沖積扇面部分才有堆積出現，而在隧道主體附近堆積作用較為強烈。二號子集水區河道則是以堆積作用為主，特別是在河道上半部的部分，而扇面之侵淤現象則沒有太明顯的改變，即使隧道主體附近變動也不大。

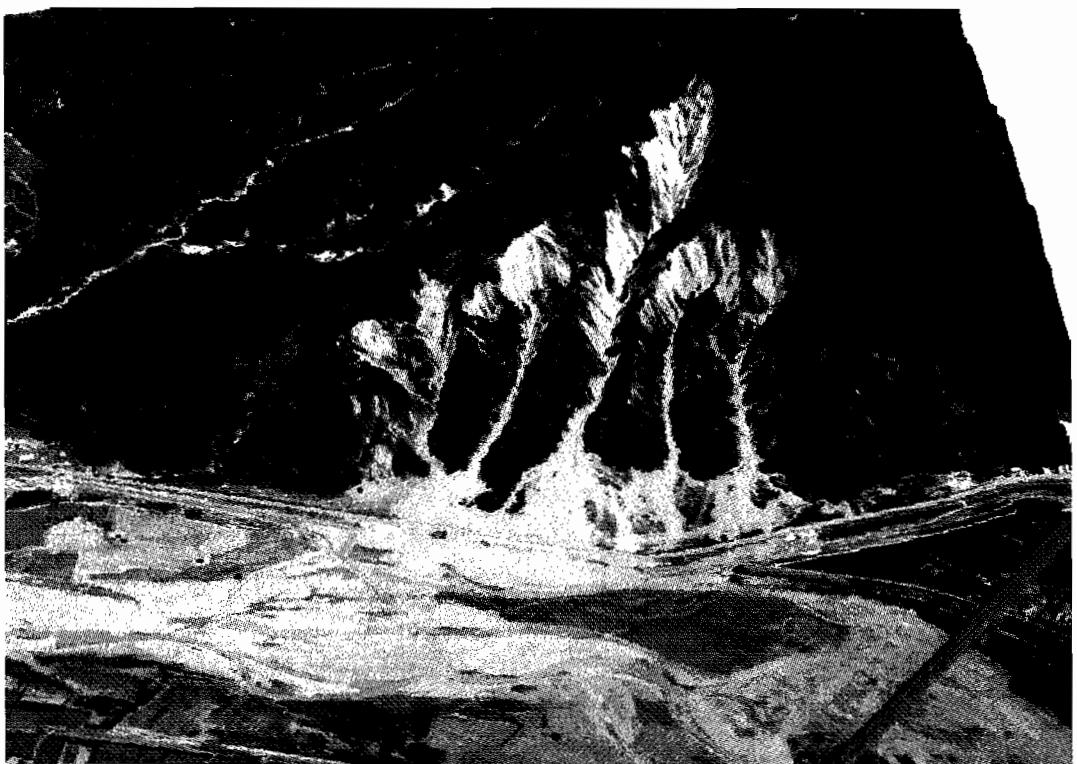
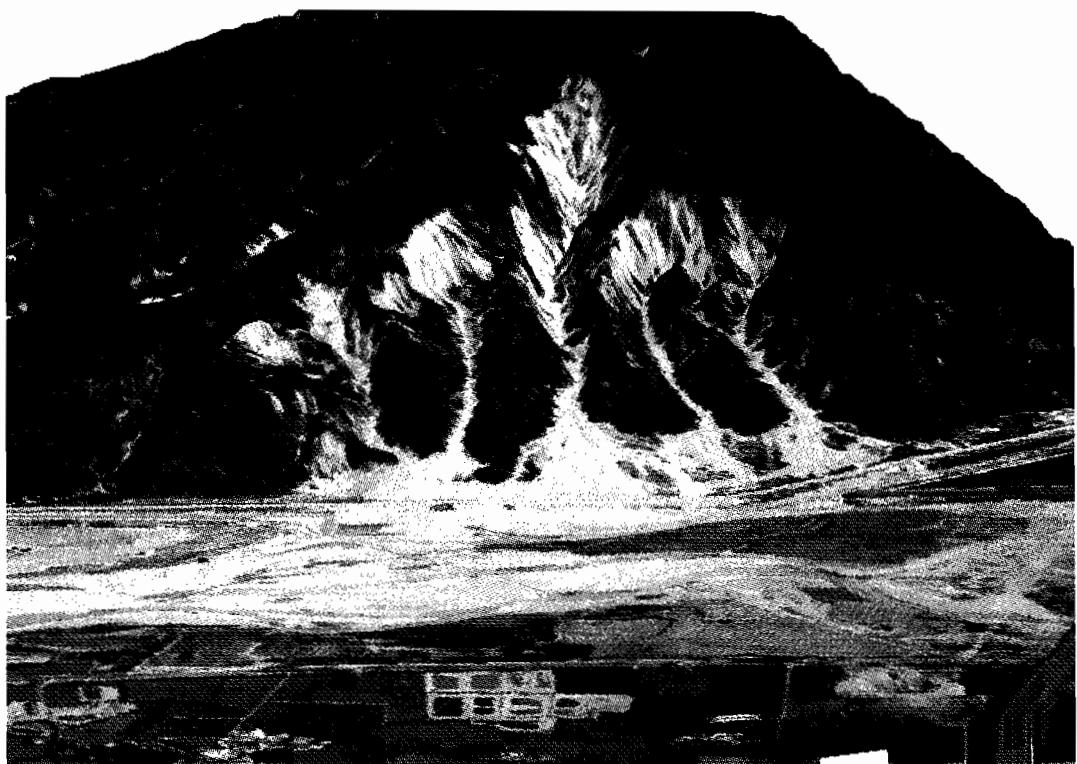
至 91 年度之立體影像，在各子集水區後壁之裸露地與沖蝕溝有少部分的增加，但因 87 年度之影像為黑白色彩及受陰影影響故不容易觀察比較差異。而扇面上的變化程度依然極大，各扇面植被分佈明顯減少，三號扇面依然為變化最劇烈的空間，侵蝕堆積的區域與 87 年度影像中相反，三號扇面東側又轉為受影響小的區域，一、二號扇面為整體扇面穩定之區域，在 75 至 87 年之間變化程度小的四、五號扇面轉為侵蝕堆積劇烈的空間，原來於四號扇面東側灌木林生長的面積縮小，四、五號扇面上之逕流流路與堆積現象也明顯增加。

由 91 年度影像的分析與比較，發現扇面變動劇烈的空間有轉移的現象，由東側即一、二號沖積扇轉為四、五號沖積扇，而三號沖積扇則一直為變動劇烈的區域。

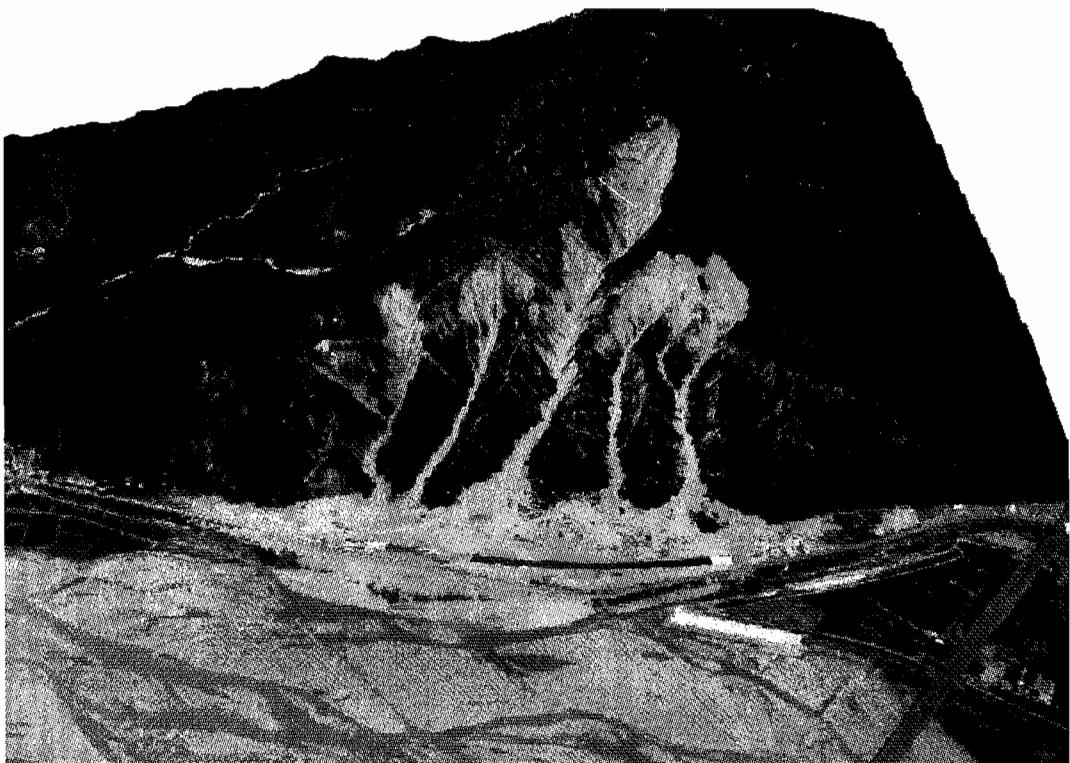
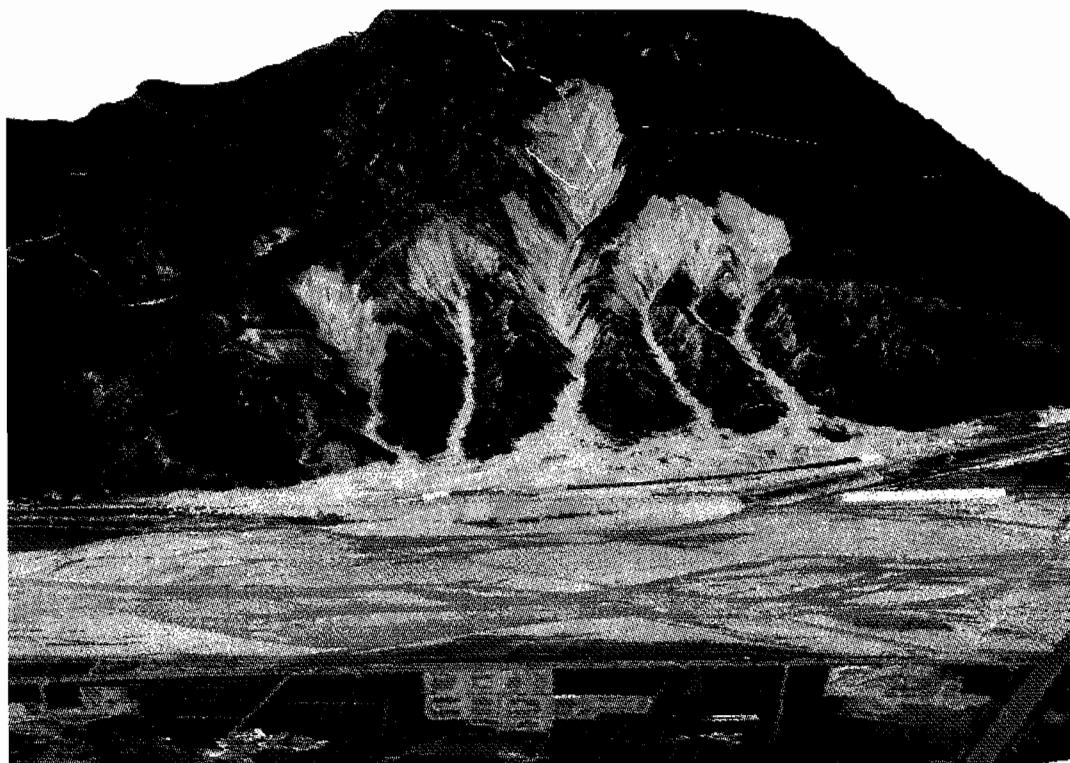
火炎山隧道於 93 年動工，在 94 年影像上可發現隧道主體分佈的位置，且因工程施工之故，扇面上大規模的整地修坡，而使扇面上受到破壞，植被分佈受工程影響主要施工區域幾無植被，且亦無法觀察逕流流路，因此無法判斷自然營力作用的程度及影響。但於各子集水區上游邊坡，與 91 年度之影像比較，卻可察覺裸露地的面積明顯增加。91 至 94 年度之間，有數個颱風侵襲（杜鵑、敏督利等），颱風所帶來的豪雨沖刷火炎山之邊坡，使原本膠結不佳的礫石崩落，也因此使得裸露地與沖蝕溝數量及面積增加。

這些裸露地上崩落的堆積物會反應於河道及沖積扇扇面的變化上，但由於隧道工程施工的進行，使扇面變化受到干擾而無法判斷上游崩塌物對區域內侵蝕、堆積作用的影響。

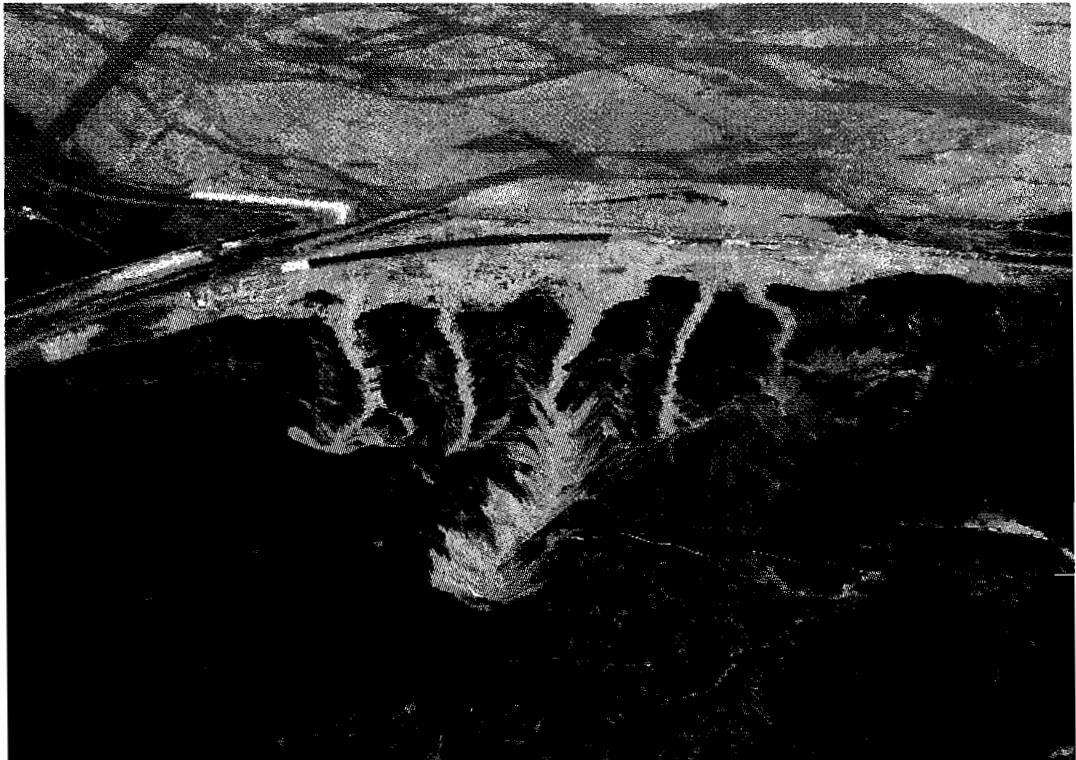
圖 6.37 民國 94 年火炎山立體影像

94 至 95 年度期間並無如往常一般的豪大雨事件侵襲火炎山地區，因此邊坡及河道侵蝕現象並不明顯，邊坡上的植被生長最直接反應侵蝕程度的減小。95 年影像（圖 6.39）中，各子集水區後壁邊坡上的植被覆蓋面積，均比 94 年影像（圖 6.37）中為多，植被面積增加最多的空間為一、二號子集水區上游邊坡與三號子集水區東側邊坡上。由此也發覺，火炎山地區植被受破壞後的復原程度，在八、九個月內無強烈侵蝕事件，便可有相當程度的回復。

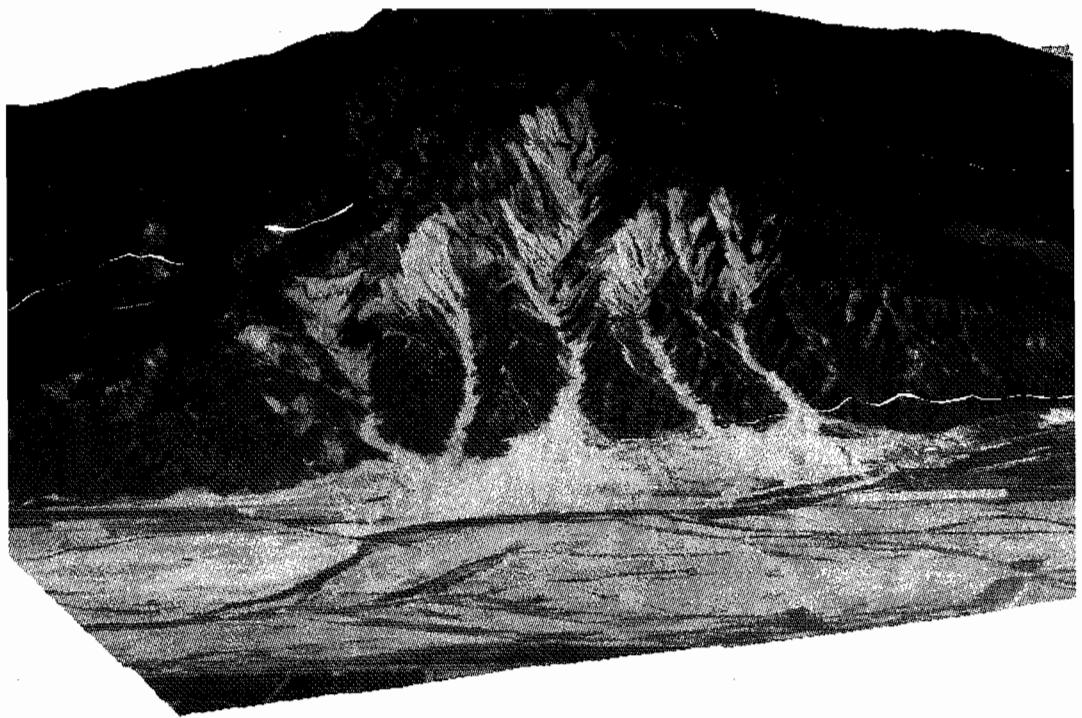
圖 6.38 民國 95 年火炎山立體影像

在沖積扇扇面上，隧道主體已被土石所覆蓋，也可觀察到土石堤的位置。而過去苗 140 線道的位置，在隧道通車之後便無使用，線道東段也已有部分植被生長於其上。
