98-09 火炎山自然保留區土石流演變監測

中文摘要

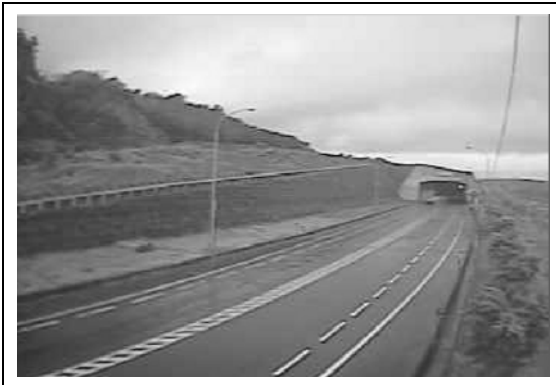
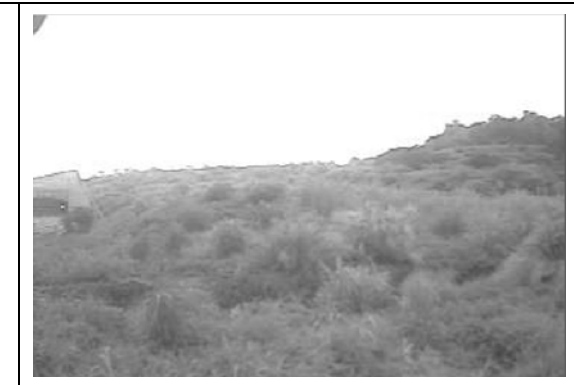
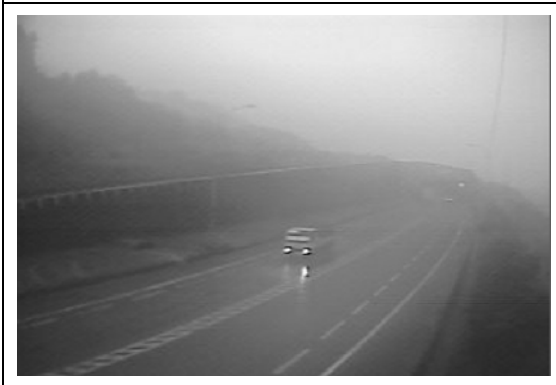
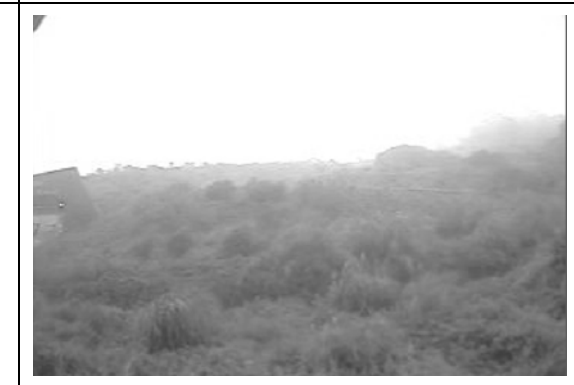
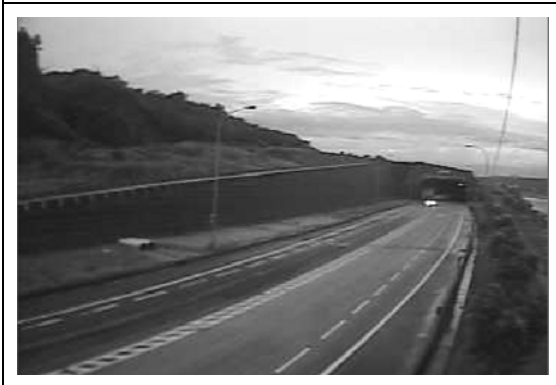
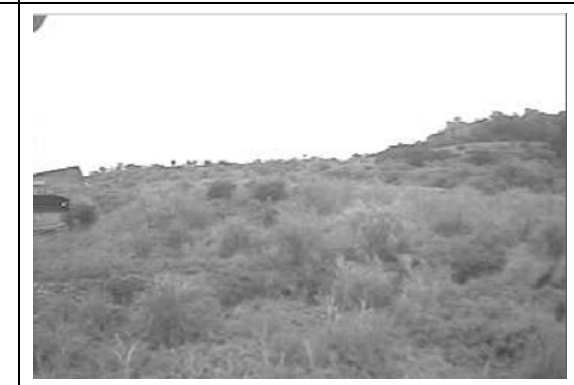
圖 11 0020 卡玫基颱風前後隧道東、西口處影像監測 (2008.7.17-18)

卡玫基颱風在 2008 年 7 月 17 日晚上 6 點風雨並不明顯（圖 11），18 日早上 9 點風雨較大，但在西口隧道仍然可以看到許多車輛經過，在這之前本區並未產生任何土石災害；在 18 日 6 時颱風過後，在地面上並未有土石堆積與泥流出現，顯示本次颱風並未在此造成災害。

雖然本次颱風並沒有對隧道交通造成影響，但現場觀察土石堆積的情形，在颱風過後仍有相當多的土石被帶到隧道上方堆積，估計堆積淤 3 公尺高度，顯示火炎山依舊與過去一樣，每次颱風過後都會有大量土石被沖出，在小規模的土石流事件中，隧道降低了土石流對道路安全的影響。

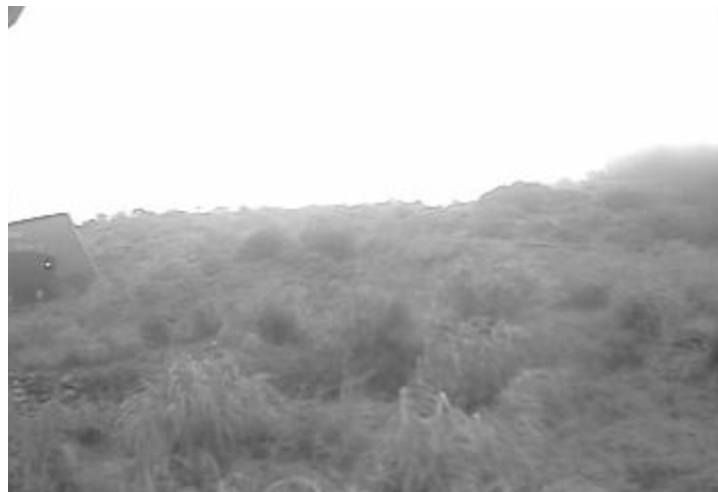
圖 12 2008 年 9 月 14 日 16 時辛樂克颱風前影像

辛樂克颱風侵襲時間為 9 月 14-16 日，14 日 16 時隧道東口邊坡還是植生茂密的情況（圖 12），14 日 19 時由於是晚上的影像（圖 13），因此無法明確觀察是否有土石沖出，但在 19 時 30 分，從隧道的燈光亮度，感覺似乎有部分被遮蔽（圖 14），之後燈光逐漸變小，至 15 日 0 時隧道口僅可看到微弱的燈光（圖 15），推測可能是土石堆積所造成。至 15 日 5 時白天的影像，則可以清楚看到隧道出口處上邊坡已被土石被掩蓋（圖 16），原本監視器的影像可以看到一半隧道口的位置，目前僅可以看到隧道口的上緣；至 9 月 16 日可清楚看到挖土機在清運土石（圖 17）。

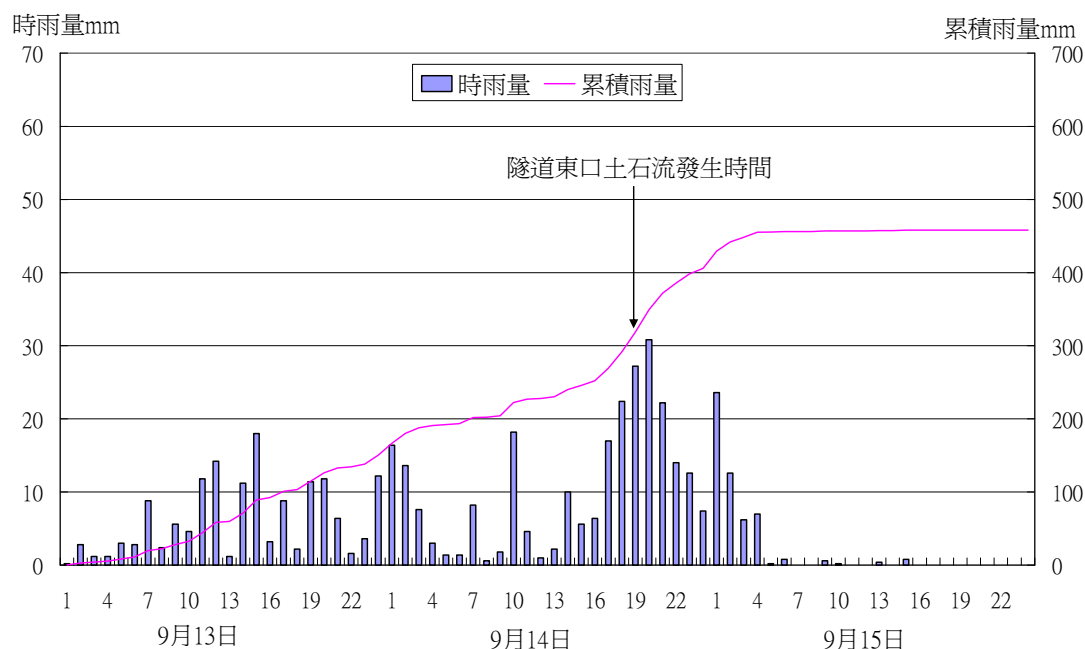
圖 19 辛樂克颱風降雨量統計圖

本次颱風最大時雨量為 30.8 公釐，發生在 9 月 14 日 20 時，日降雨量 9 月 13 日為 150.2 公釐，14 日為 255.6 公釐，15 日為 52.4 公釐，三天累積降雨量為 458.2 公釐（圖 19）。由於本次颱風在隧道東口處造成嚴重的土石流及崩塌，這也是隧道興建以來首次在東口處產生的災害。

從監視影像的紀錄來推估土石流發生的時間大約在 14 日晚上 19 時，災害發生前的累積降雨量達 318.8 公釐，14 日日降雨量為 255.6 公釐，此降雨量為在隧道興建後為最大的日降雨量，大量的降雨是造成本次災害的重要原因。

比較兩次颱風災害的降雨情況（表 3），辛樂克颱風最大時雨量降雨並沒有比卡玫基來得大，而最大日降雨量 255.6 公釐比卡玫基颱風多 40.4 公釐，且為隧道興建後日降雨量最高值，其中差異最大的為累積降雨量相差 234.4 公釐，因此在隧道東口發生土石流的原因，推測主要是持續性的降雨，累積降雨達 318.8 公釐，極有可能造成災害。

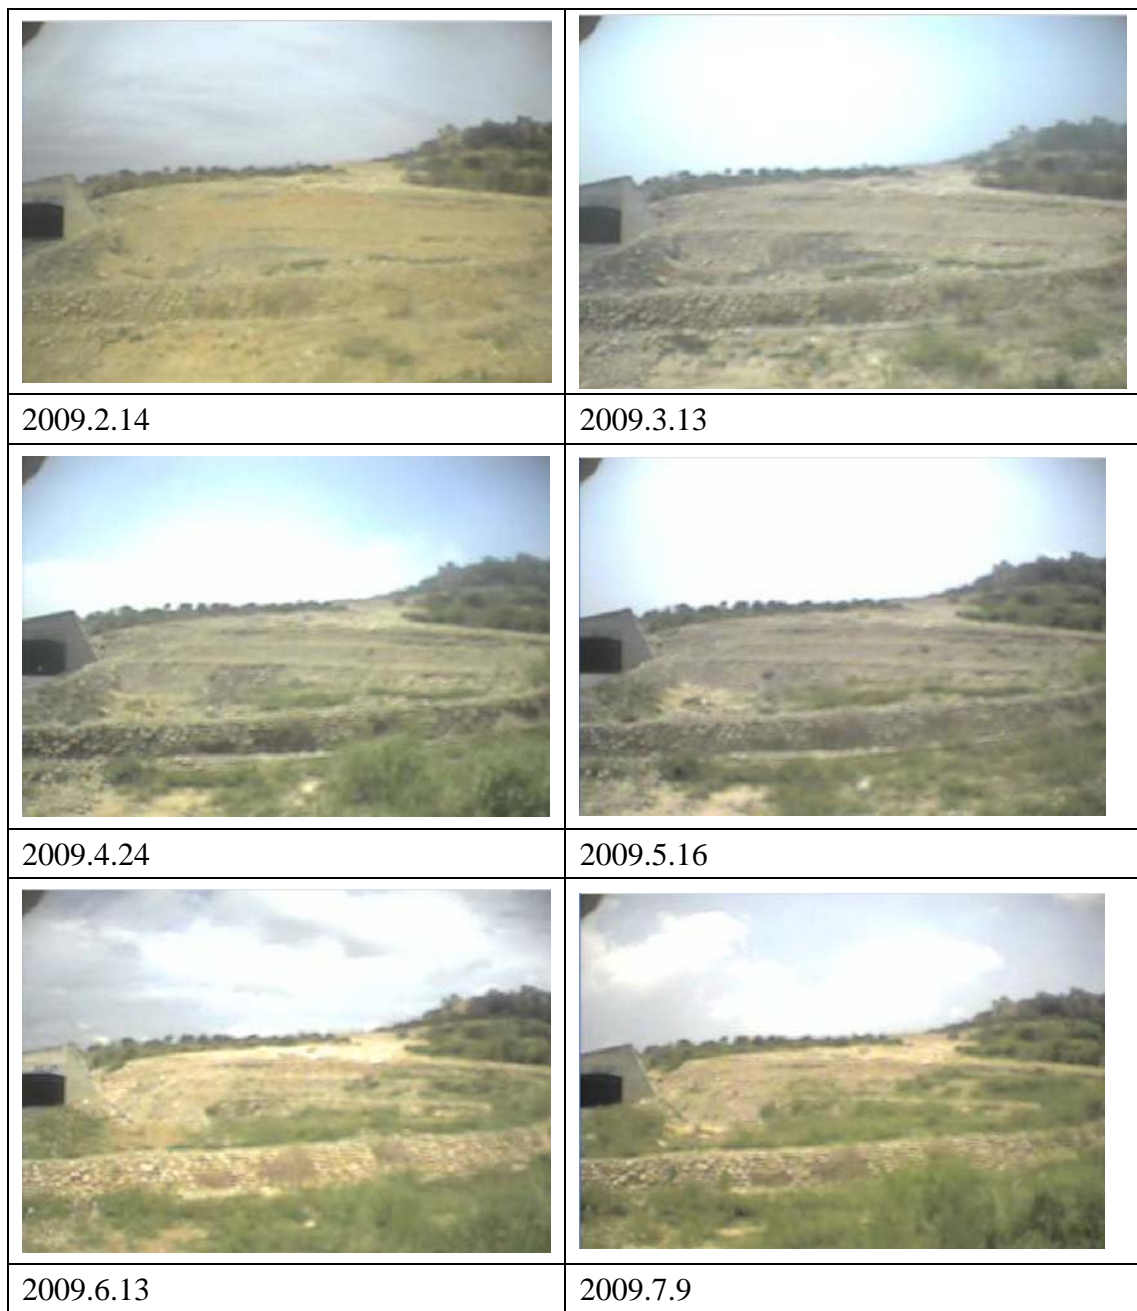
圖 32 1~7 月火炎山隧道東口影像監測圖

在東口的部分，就全年度的影像來看，由於沒有土石沖出的情況，東口的土石情況相當穩定，邊坡上的植生逐漸長高，顯示今年的幾場降雨事件對於隧道東口的部分沒有造成任何影響。

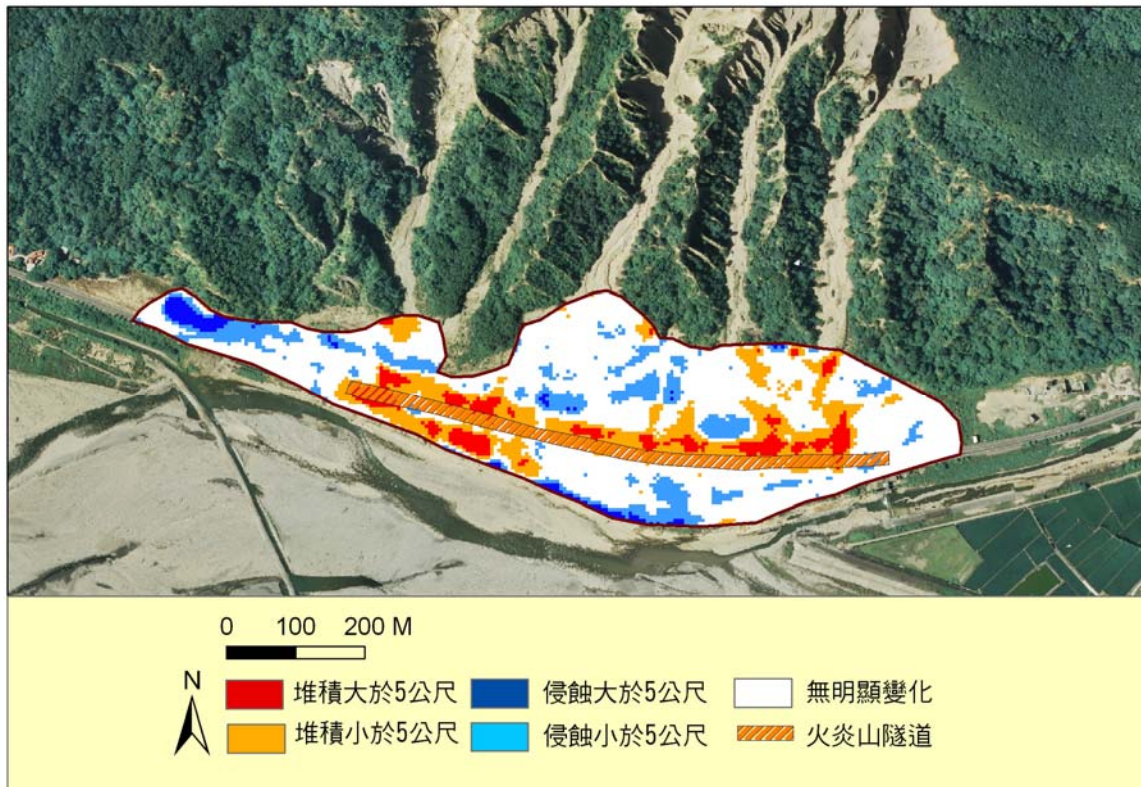
圖 35 2005 年至 2006 年火炎山沖積扇面高程變動

2005 年為隧道正在施工的期間，2006 年為隧道通車後 8 個月，從兩年的數值地形資料來比較，在隧道上方呈現明顯的堆積，主要原因可能為施工期間挖填所造成的高程變化差異，而自然地形的變化，因為受到人為工程的影響，因此無法明確說明因降雨所造成的地形變化。

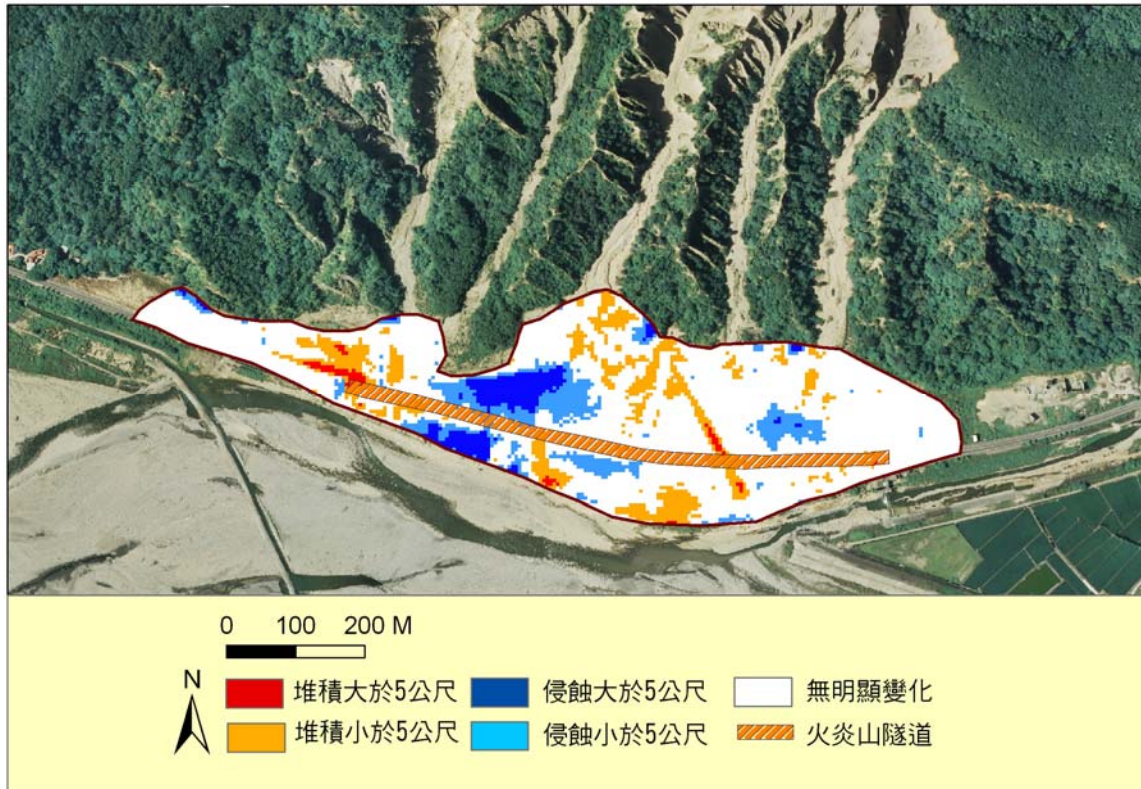
圖 36 2006 年至 2008 年火炎山沖積扇面高程變動

數值地形模型的比較上，藉由比較 2006 年與 2008 年的資料，發現 2008 呈現出大幅侵蝕的情況，推測應該是人為移除土石所造成。

現場觀察部分，莫拉克颱風前因人為開挖，在隧道上方向下挖深約兩公尺的土石，在颱風過後，土石又堆積到原始的高度。隧道在興建時可承受的 7 公尺的土石壓力，建議在不影響隧道安全的情況下，應不去干擾礫石的堆積與侵蝕現象。

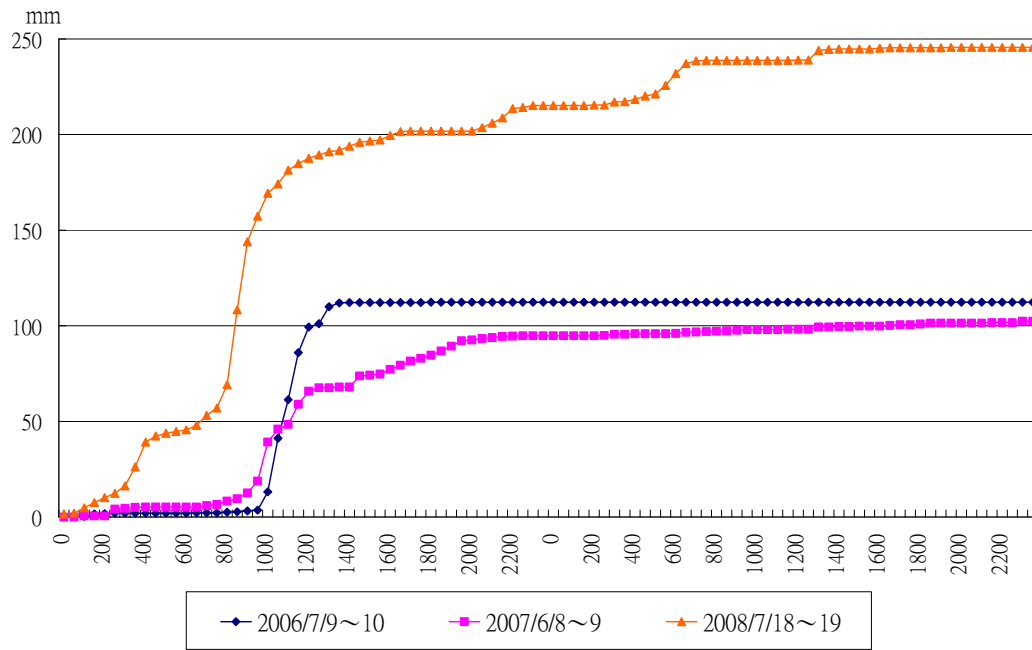
圖 42 2006、2007 與 2008 年三次降雨事件累積降雨比較

2006 年 7 月 9 日累積降雨量 4 個小時即達到 100 公釐以上，與本研究設定的災害發生臨界值高許多，因此可見快速集中的降雨是一般造成土石流最主要的

2007 年 6 月 8 日 0 時至 9 日 10 時，累積降量才達到 100 公釐的臨界值，本次災害主要是造成隧道西口處泥流的溢流及小規模的崩塌，因此持續性的降雨也會造成本區的災害產生。目前已於隧道西口處興建土堤，目前暫時可解決泥流的問題，但後續在更多的降雨時是否可避免災害的發生，還要持續進行觀察。

2008 年 7 月 18 日的降雨事件，為前兩次災害的綜合結果，不但在短時間累積很多的降雨量，同時降雨時間也相當長，累積降雨量已經達到 200 公釐以上，這種降雨通常會在颱風時才會產生。

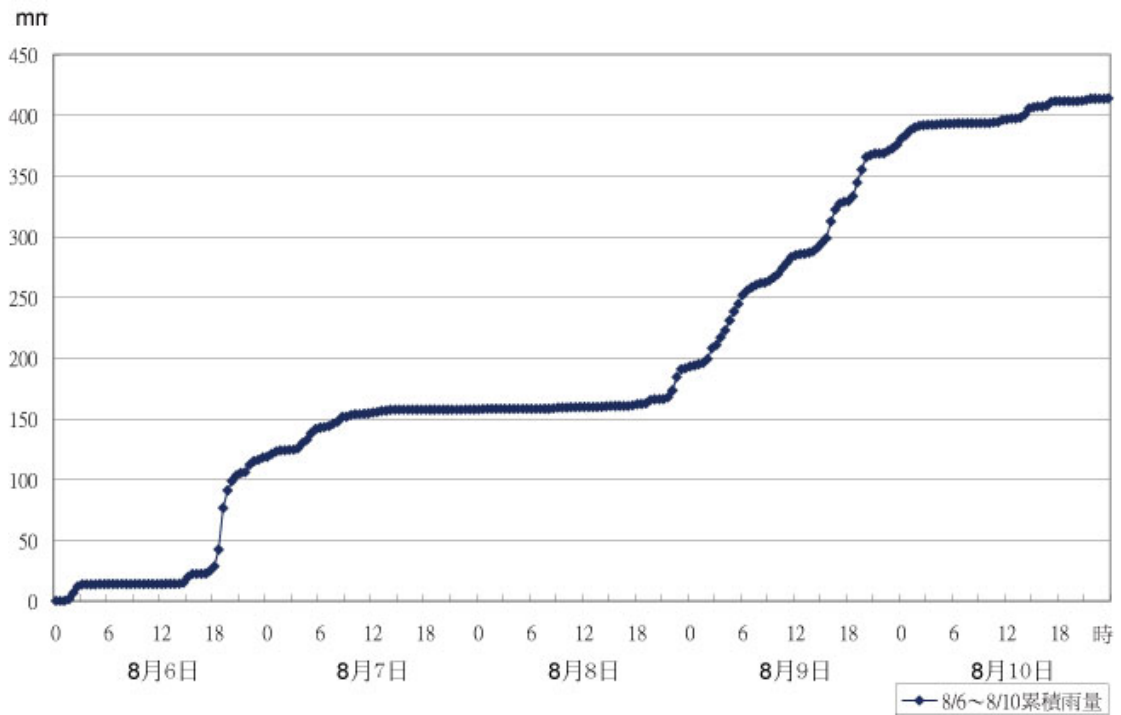
圖 43 莫拉克颱風期間 (8/6~8/10) 累積降雨量比較

在今年的莫拉克颱風期間，最大的降雨強度出現在 6 日晚間，而在隔日（7 日）也發生了土石流的現象。由圖 43 可以看出，這次颱風降雨的另一特色為降雨時間長，兩個降雨的高峰從 8 月 6 日開始，7 日中午起雨勢稍歇，8 日晚間又開始新的降雨高峰。沖積扇上的土石從 7 日起已經富含水份，在沒有足夠時間排除水份下，當 8 日降開始時，發生土石流的機率就偏高。而警報系統在 8 月 7 日雨量超過 100 公釐時就已經先發出簡訊，7 日晚間至 8 日該地凌晨傳出小規模土石流的災情，證明警報系統有達到預先警告的設立目標。

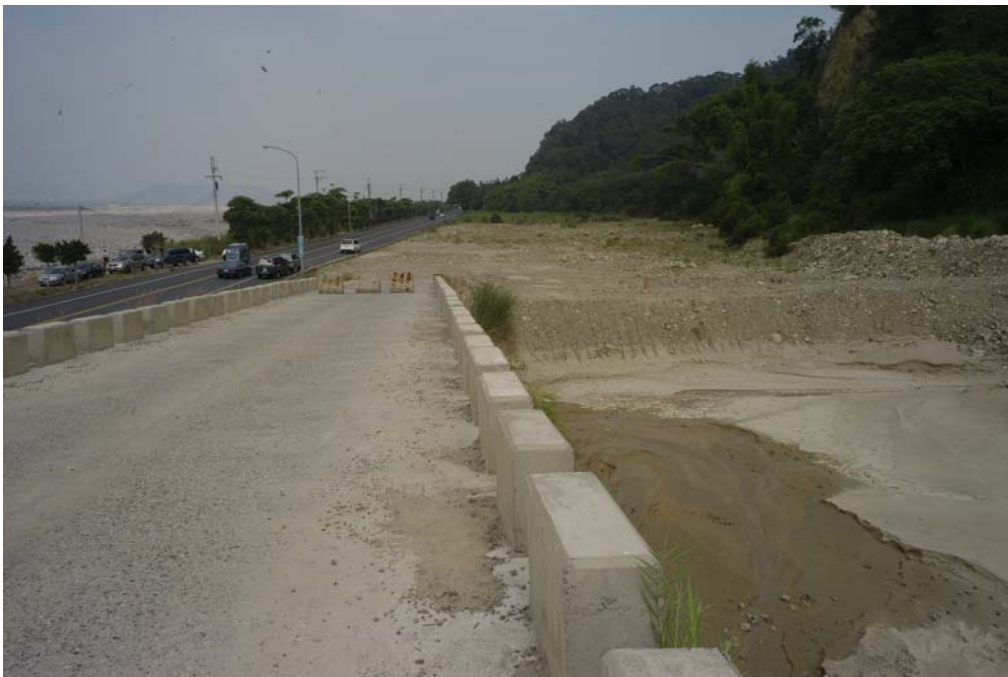
圖 45 從土堤往下看，土泥內側有一小土堤

從隧道西口的土堤往隧道上方，土堤內側堆積許多土石，土石的堆積面已經接近土堤的高度，在土堤內側的溝道上中段再設置一小土堤，以減緩土石向下衝擊的力量（圖 45）。本研究已經於 2008 年將西口的監視影像改設立於隧道上方，監測 4 號及 5 號集水區沖積扇土石崩落的情形（圖 46）。

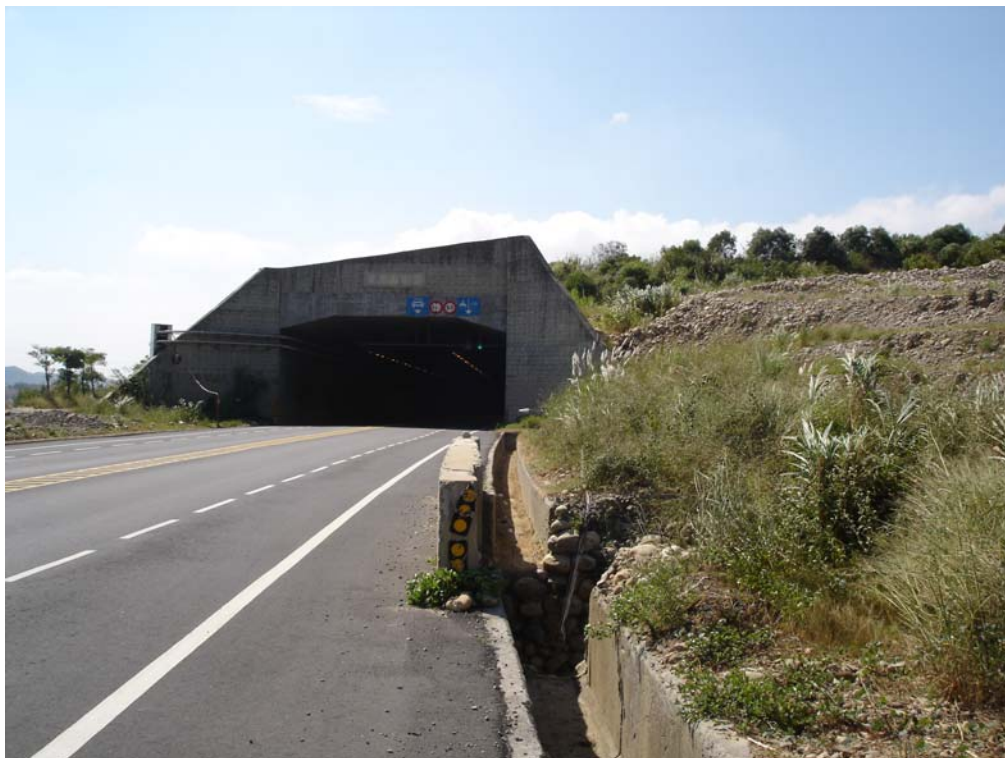
圖 52 莫拉克颱風後火炎山隧道東口情況 1

就隧道東口以及第一、二號集水區觀察，這三個地點在這次颱風中並沒有發生災害，而在沖積扇兩旁的土堤上，也已經佈滿草叢，環境相當穩定。一二號集水區下方的沖積扇，工程單位也已經加以清理，目前相當空曠。而往集水區上游觀察，目前河道中已經有大量的土石堆積，但坡度與沖積扇上未被清理的部分相當，顯示沖積扇上的堆積已經向上累積到了河道中，達成某種程度的平衡。河道中也有看到重新刷深的現象，代表這次颱風也有造成土石搬運，但規模不至於造成土石災害。

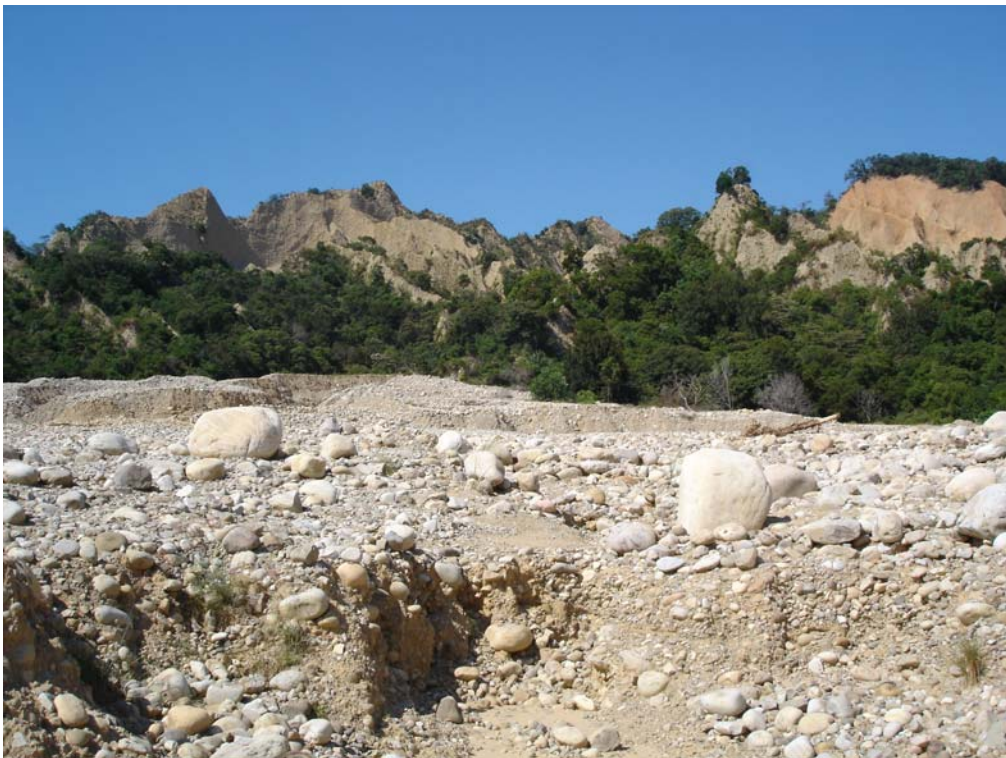
圖 59 三號集水區扇面的堆積 2

三號集水區為火炎山最大也最活躍的集水區。由現場觀察，三號集水區在這次颱風中也有發生土石搬運的情況，但因沖積扇面積廣大，這次的土石流並沒有改變整個沖積扇面的情況，而只有刷深部分水流經過的河道。工程單位這次也有清除堆積在隧道上方的土石，也給了觀察土石堆積的良好基準。目前三號集水區沖積扇在隧道上的堆積高度約有 1.5 公尺，往扇頂也相當厚。扇面上的河道中有新的刷深痕跡，刷深的程度依據目測，應達 2 公尺以上。

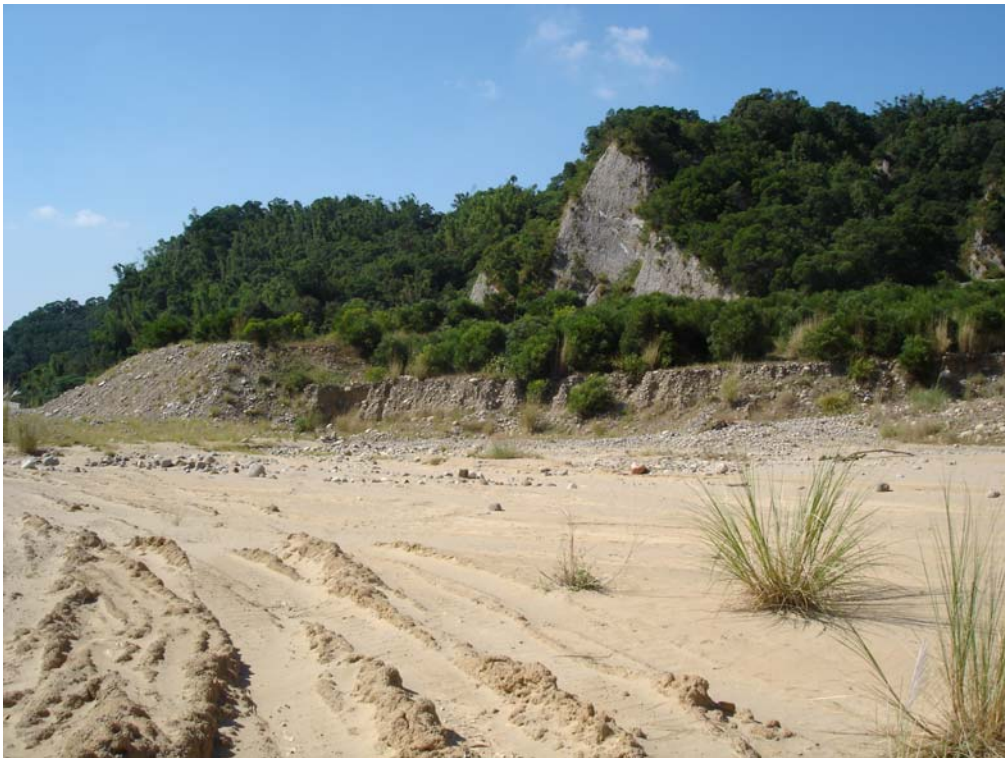
圖 62 四號集水區與五號集水區的下游景象

四號與五號集水區的面積比三號集水區小，但因其會影響到隧道西口的交通情況，使得這兩個集水區的情況相對變的重要。由於工程單位會視情況清理這兩個集水區的沖積扇，使得扇面的堆積高度沒有三號集水區來的高。以四號集水區來看，照片內河道中的樹林生長情況良好，表示這幾次颱風對於四號集水區的影響很小，沒有對河道造成大擾動。但從谷口觀察，谷口後方河道的堆積高度相當驚人，甚至比原來兩側的自然堤還要高，河道中應該累積了相當多的土石。

五號集水區經過颱風之後，目前處於相對穩定的情況。從扇面到河道的角度相當一致，但也代表五號集水區的搬運能量強大，已經將之前扇面土提旁的低平處填滿，未來新搬運出的土石可能會在扇面上任意流動。目前工程單位在隧道西口旁清出一滯洪池，希望達到留置土石的效果，但對比於五號集水區的土石搬運量，滯洪池的效果可能相當有限。

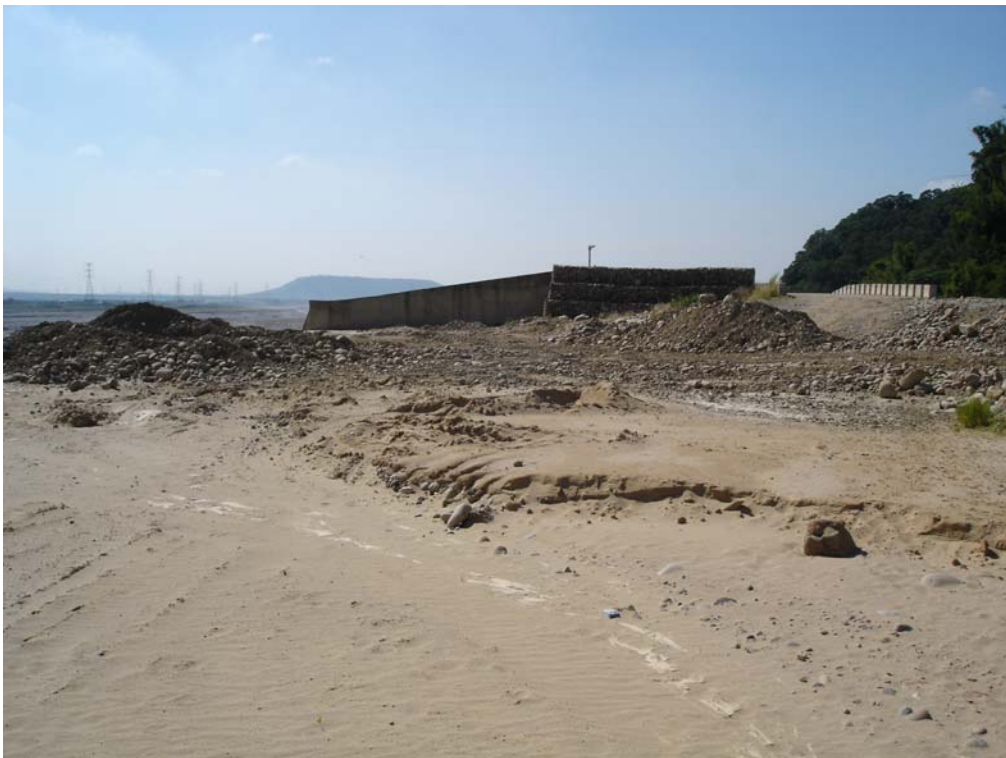
圖 64 清理後的隧道西口上方景象

莫拉克颱風為今年度火炎山地區最大降雨事件之一，為了瞭解此次颱風侵襲對於隧道上方集水區的影響，特地前往現場觀察。由於颱風造成輸水管路破裂，工程單位在搶修時就先將隧道上方的土石進行清理，使得照片中堆積在隧道上方的土石會少於颱風過後的堆積情況。
