# 東北部中型河溪洄游生態課題追蹤

## 成果報告

計畫編號：113 林發-09.1-保-09

人禾環境倫理發展基金會 2024 年 11 月 13 日

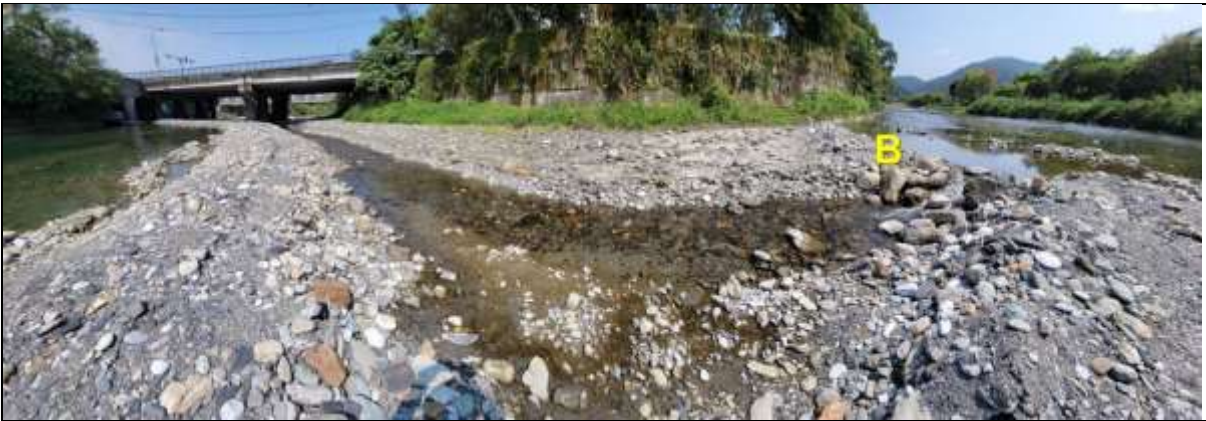
冬山圳113年於1/17圍堤，保留3處缺口，分別為：A入流口與水泥構造物交界處，也是先前因水壓強湧水強大而導致許多幼魚誤為上游而受困之處。B.遠入流端的右岸，若以斜堰方式思考，應是溢流又最不影響取水的端點。C在接近原流心的圍堤止水點，冬山站多流一處缺口。一月時稍上游的金豐萬也剛圍好。但已經有112 年夏末起的疏濬影響，溢水門下游僅剩河道左側狹窄流路，對圍堰調整的效益打了折扣，此部分於下一節（四）描述。

一月施作時分別在左岸 A 右岸 B 保留缺口，並以較大塊石排砌成近自然跌水路。

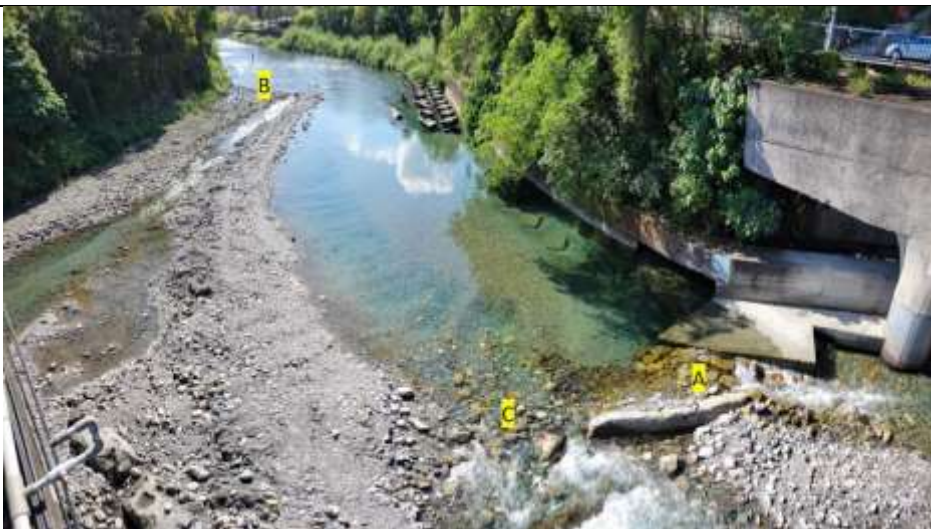
圖右之左岸藍漆混凝土構造缺口為冬山圳取水口，預設最深流路，另在土堤圍堰保留 AB 兩缺口。春雨及梅雨皆銀在流心正沖的 C 沖開缺口。

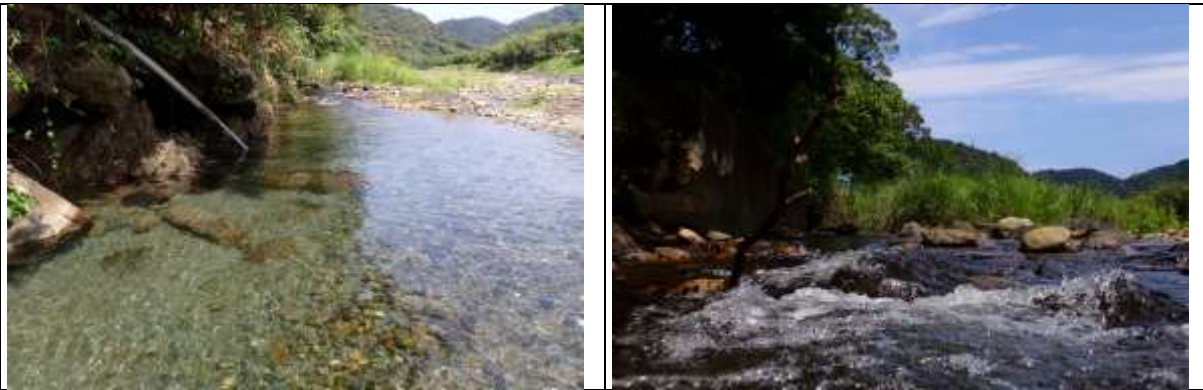
金豐萬多取再放流的作法，雖然使水量回到本流，但主流路長期形成的緩淺及單調棲地，對比溢流路有豐沛水量，使偏好礫石及瀨區的中游洄游物種們，高比例被吸引到無法繼續上溯的排砂溢流門。（左）5/10 低流量時的對照，（右）9/1 重新圍堤後金豐萬分水仍高。

金豐萬溢流水路在非豐水期的夏半年，流況及底質都比本流更接近武荖坑溪中游原貌。

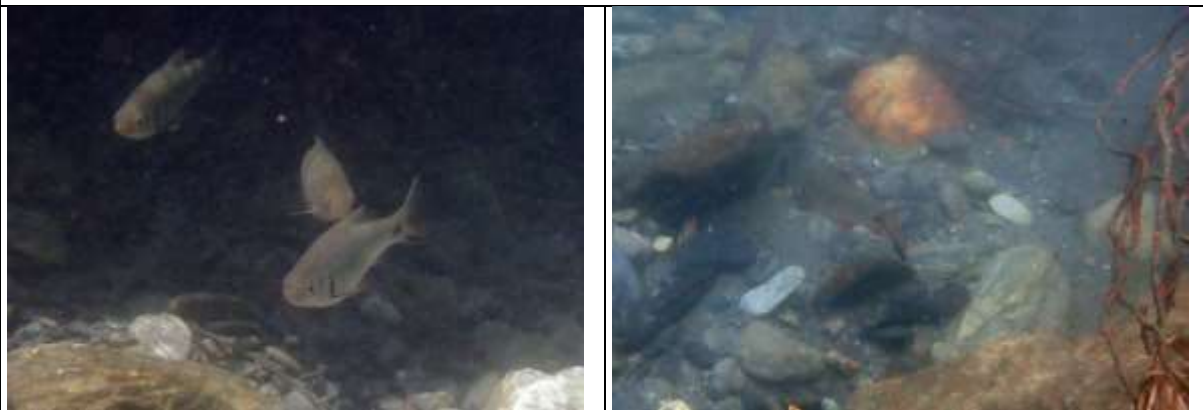
冬山圍堰以上水流變緩，形成深潭與淺流，形成慈鯛和橘尾窄口鰍（紅胸鰍）等入侵種聚集處。若圍堰以上進入深潭之前，本流能多保留些塊石，減少基質的單調，或許能抑制這類偏好埤塘靜水域的入侵種擴張。

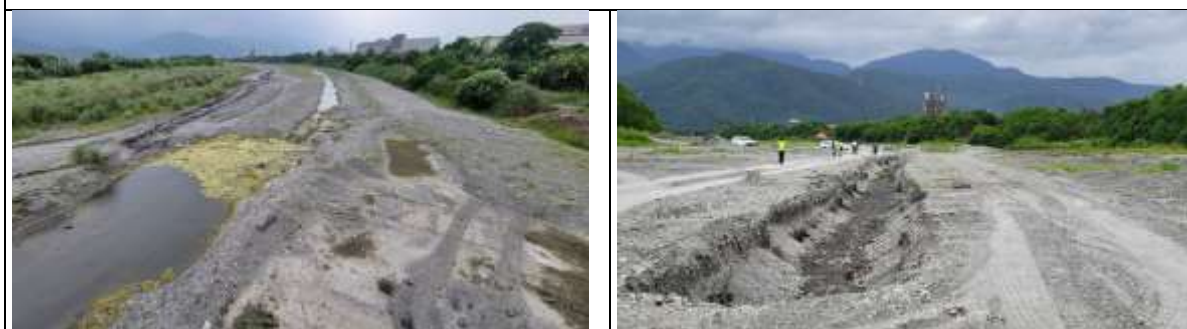
而新城溪也因為下游經常乾涸，被誤為高程過高可以取砂石，成為方便取石料的場所。113年 5月，即使疏濬已經完工，仍有五結防洪閘工程的計畫砂石取自龍德大橋，計畫取法為縱挖2m寬1m深的深槽，直到取用量足夠為止。非常違反自然河溪型態，不利水營力自行恢復的機會，也容易在小洪水水退時製造生物受困的陷阱。

現場正供另一縣府工程取石料，原指定取法為挖掘小面積的深溝，極不利河相恢復，取料品質也不佳。

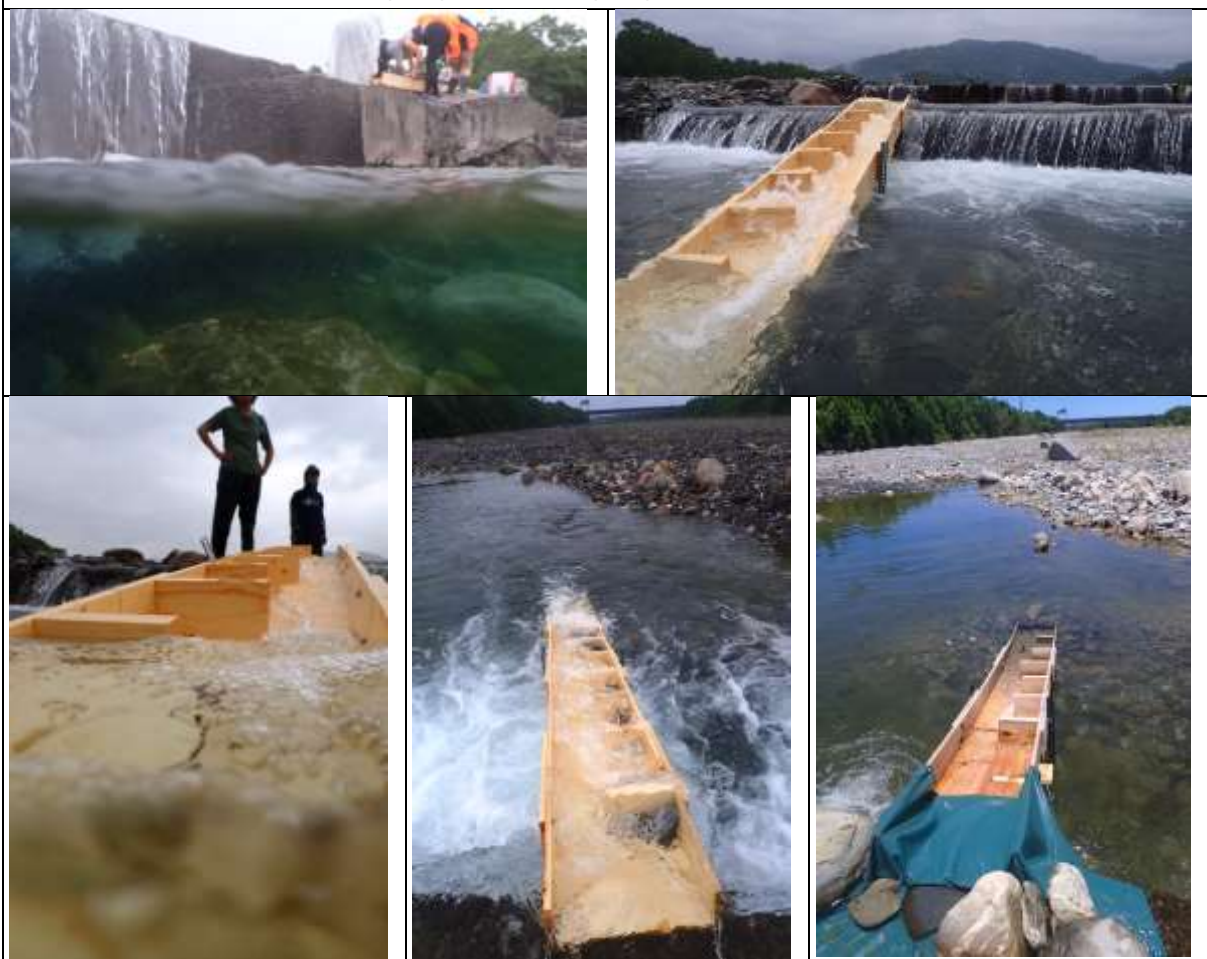
3/11 魚梯測試，5/31 魚梯架設，7/9 魚梯補強。

間接推測魚梯可能對部分物種有幫助，也不排除在調查前水退階段還有側向梯度的流路可通行。但由於水量變化難料，央小洪水就必須撤退，又得利用水退之際達成協助受困魚上溯的功能，仰賴志工協助架設不易機動。若能在一般小洪水期間仍能固定的半永久性魚梯，可能還是此斷面問題未解之前，縣府適宜執行的方案。而由於鋼軌部分已經切除，護坦下淘空及剝離流，對吸爬型及泳躍型物種都形成較大障礙原因，經訪談林在田先生，魚梯的設置，仍以坡降平行護坦斷面，梯底能深入最深處固定的方式，較為接近底棲生物的需求。

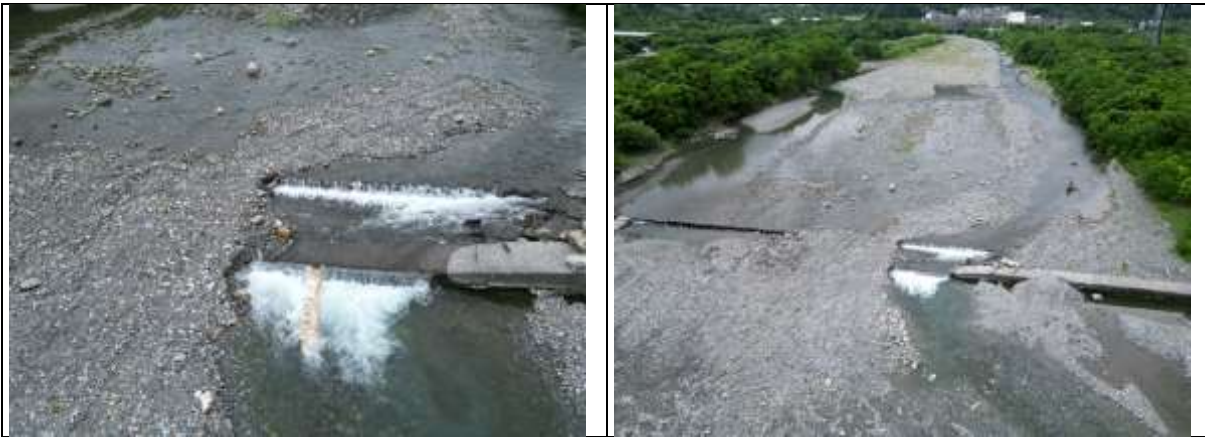
臨時魚梯在梅雨期間的束流下部分損壞，但期間可能仍具通道功能。

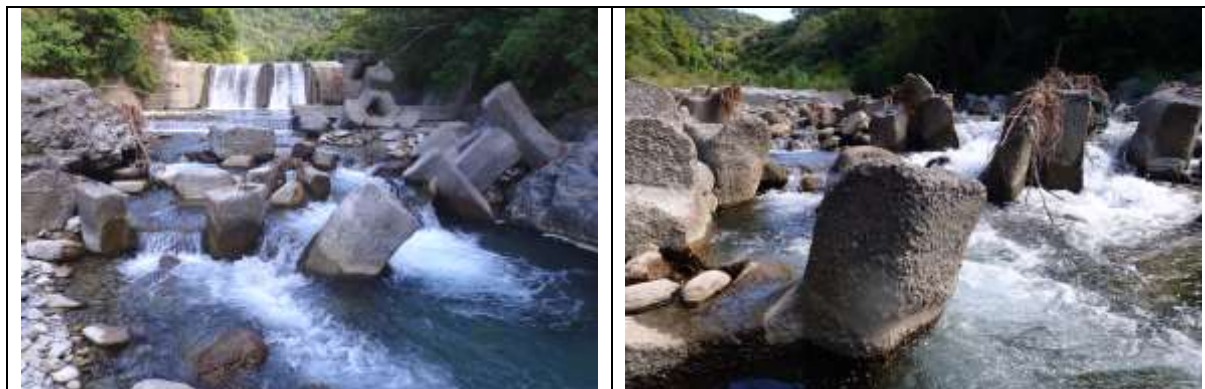
本團隊現有累積調查資料顯示，東坑一號壩，完全攔阻了泳躍方式洄游上溯的湯鯉科，雖仍有少數溪鱧、瓢鰭鰕虎、吻鰕虎、枝牙鰕虎等吸爬型洄游物種能通過一號壩，但數量已經顯著大減。因此未來壩上5個左右的棲地單元普查，包含前述物種的推進紀錄，或這些物種的數量變化，都適合作為廊道改善效益的佐證。而一號壩與二號

（左）東坑一號壩及（右）下方副壩，下游側歷年放置鼎塊多沒入壩下掏刷處，成為階潭的一部分。

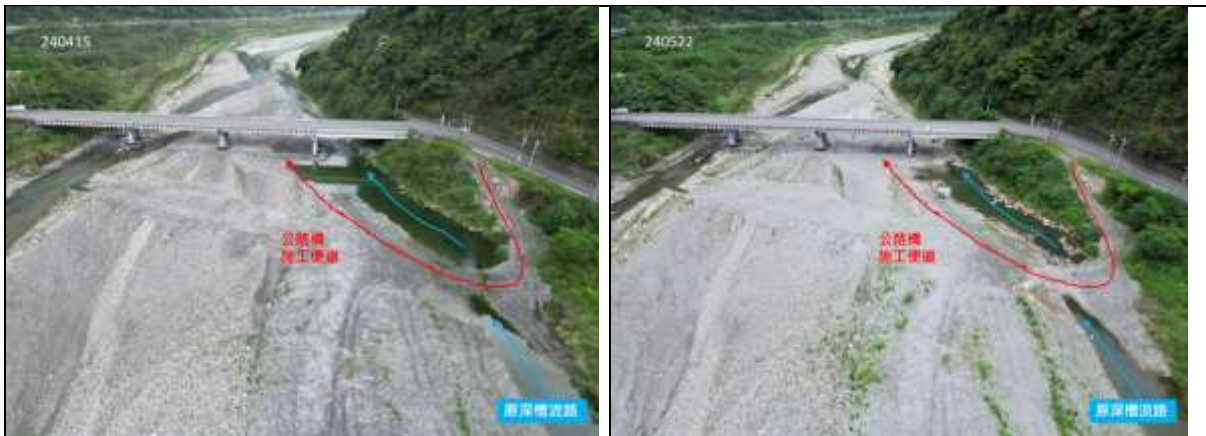
112年底到113年初澳尾橋墩的維護作業，在南澳溪右岸開出施工便道，跨流路處直接填平過水。撤場後過水路沒有清開，造成原本因有岩壁而成為流心的右側流路中斷，直至6月梅雨才沖開恢復。這對枯水期間該斷面最後可以形成連續水深的流路，是一個很大的折損。而工程撤場復原對機具是舉手之勞，應該在工程中被確實要求執行。

(左上) 113 年 1 月澳尾橋基礎維護補強工程後，公路局留下過水便道沒有撤除。使原本疏濬後正在恢復的靠右側塊石流路再次中斷，(下) 期間歷經春雨水通了又阻，(右上) 直到 7 月凱米颱風後才連通再重新發育。

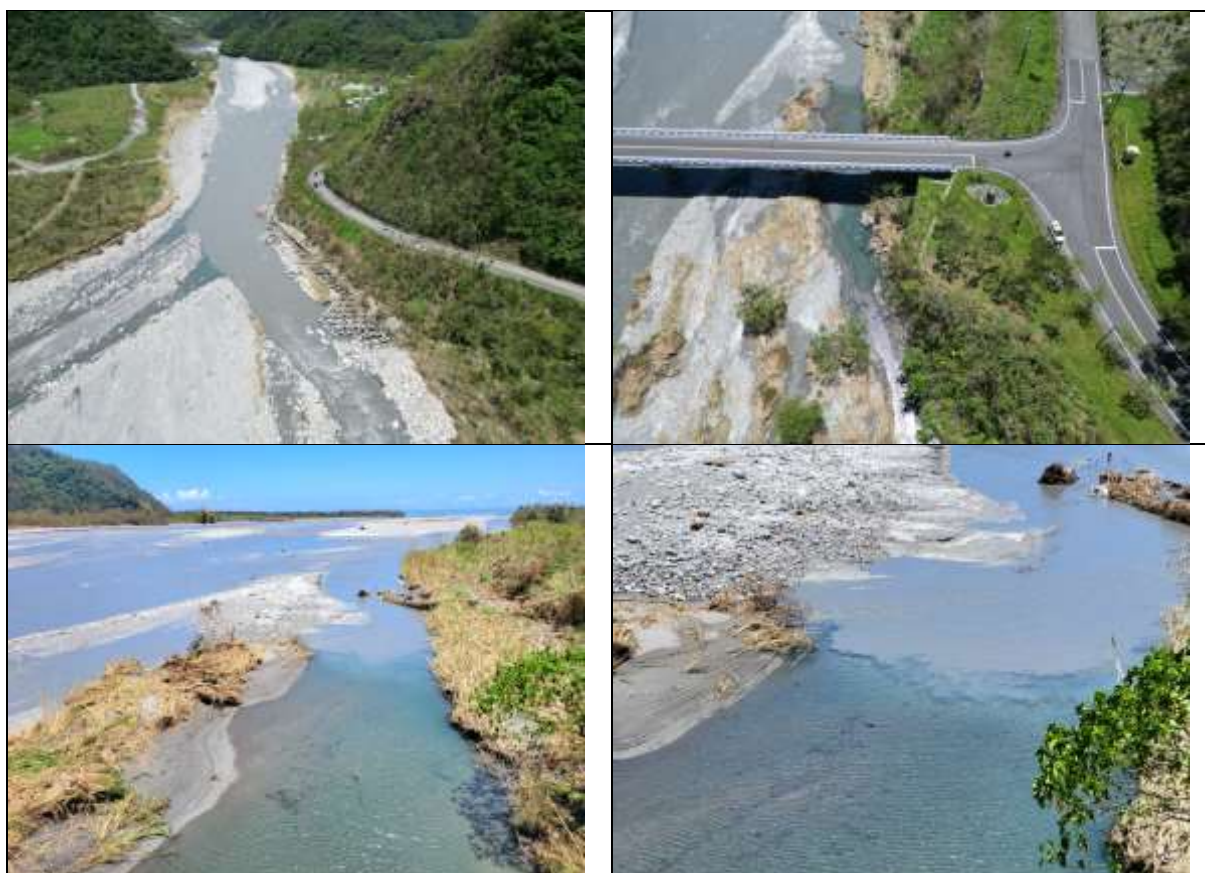
辮狀河中的次流路或其他連通水域，都在主流大濁湍急時成為庇護棲地，梯度變化應確保。  
( 左上 ) 無名溪匯流段的空拍可看出，主流的次辮比主辮清澈而緩流。( 右上/左下/右下 )  
三幹線排砂門溢流路，在主流回壅懸浮物又沉降時，清澈的環境成為大魚聚集地。
