# 九九峰

## 自然保留區周邊服務設施規劃設計

行政院農業委員會林務局南投林區管理處

境群國際規劃設計顧問股份有限公司

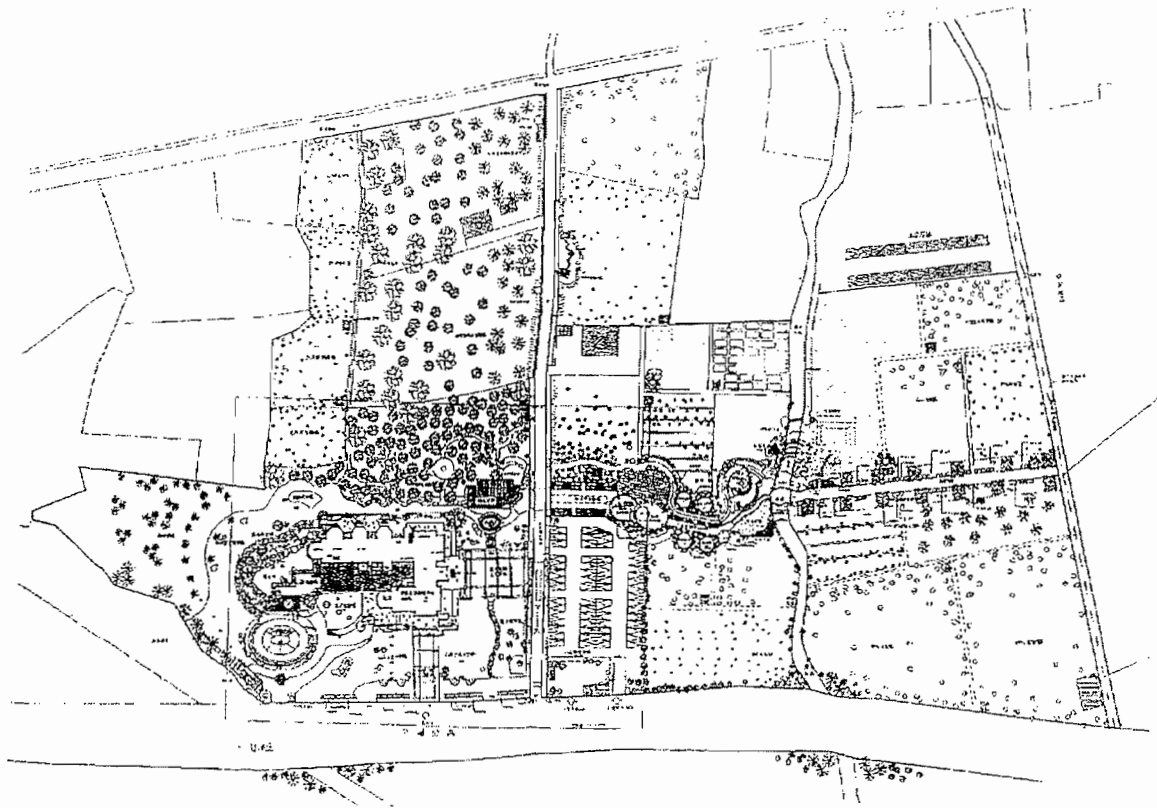
圖 2-3 福龜旅遊文化資訊廣場平面配置圖

福龜旅遊文化資訊廣場所具備的優點有：可一覽九九峰全景、地點交通便利（未來可銜接中橫快速道路）、既有設施齊備…等，很適合成為地區之旅遊服務核心。故本規劃所需之教育解說設施可按所需之空間考量如何與福龜旅遊文化資訊廣場結合，並研擬短、中、長期的發展關係，以有效運用既有建設達成長期經營目標。

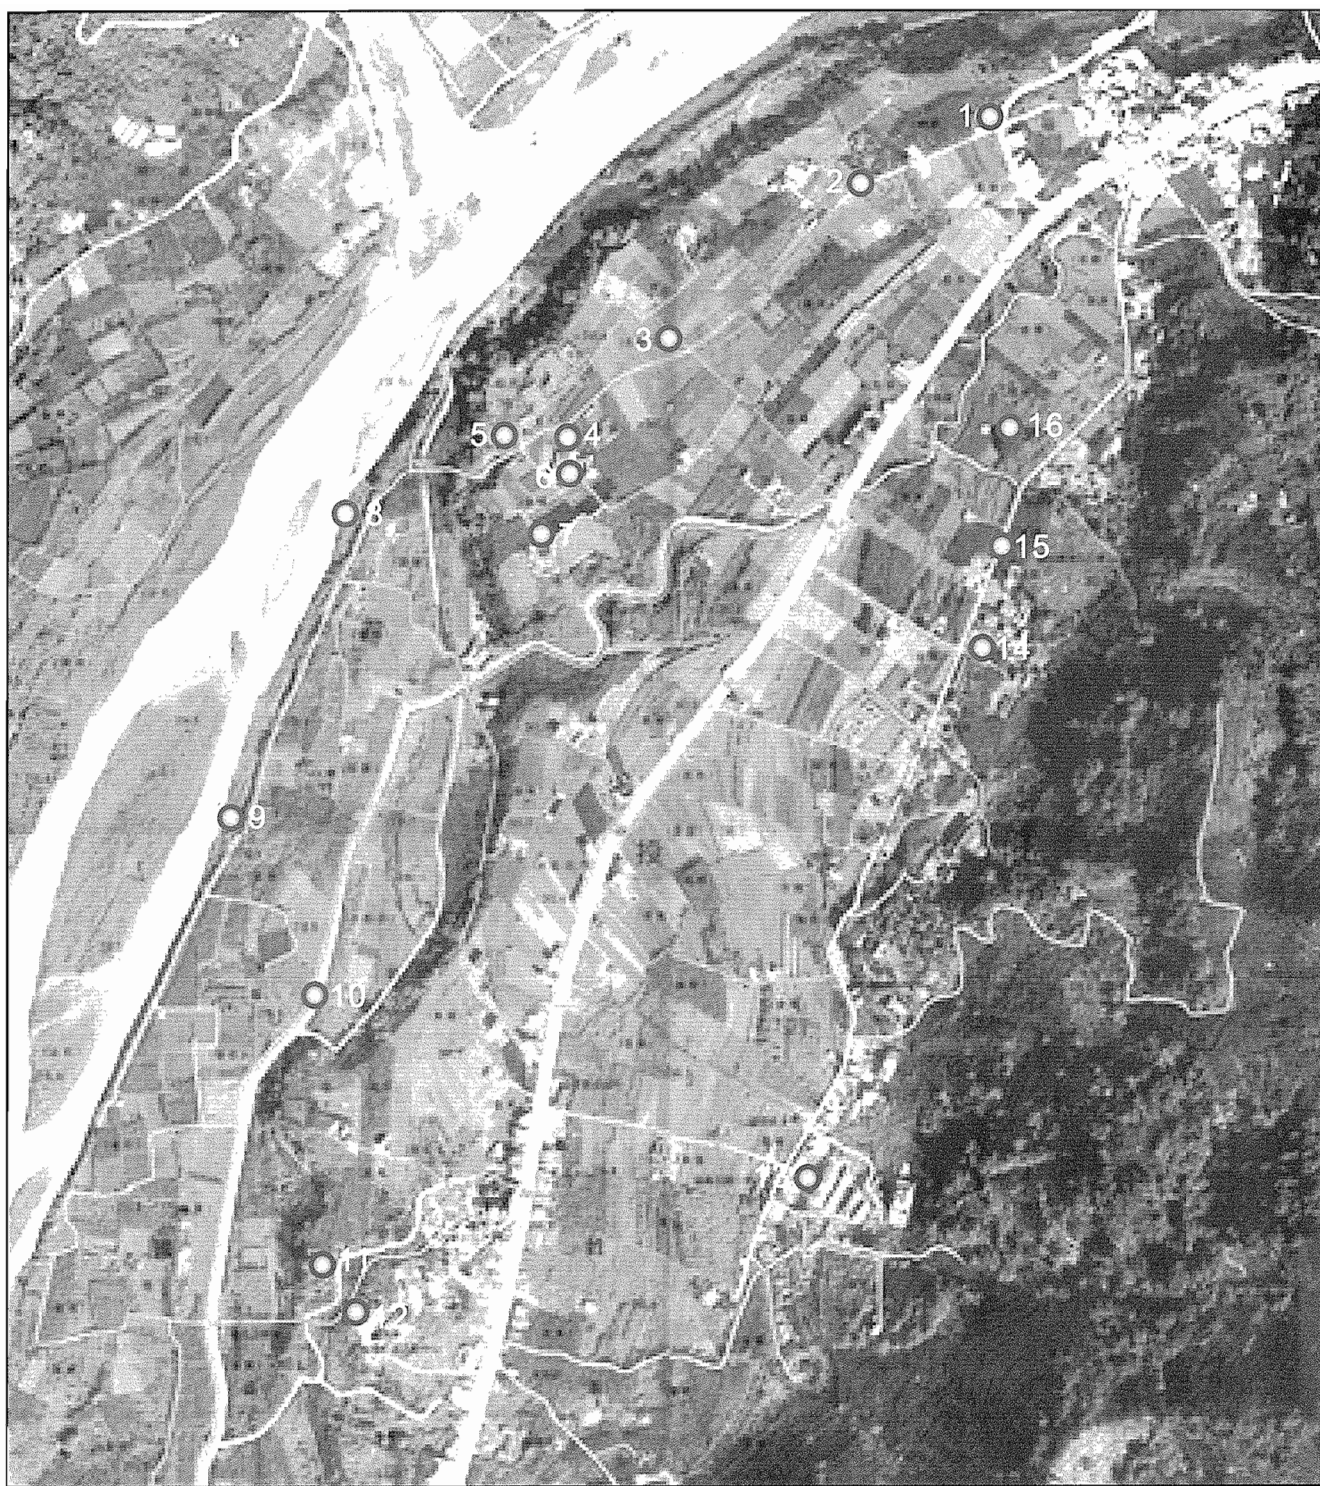
圖3-6 福龜村既有鄉道沿線景觀（一）

福龜村位於九九峰東側，隔著烏溪與九九峰相鄰。台 14 線平行烏溪位於村的中心位置，為主要道路。村內現有福興巷、19 鄰農路、長壽巷等主要鄉道，其道路景觀詳圖 3-6、3-7。

福興巷與 19 鄰農路相接，其位置在烏溪與台 14 線之間，為 3~6 米寬的柏油路面，沿途可近觀農村田園景色、遠眺九九峰山景，且其中有一段靠近烏溪，可近距離欣賞九九峰與烏溪之山光水色。此鄉道有很豐富的遊憩資源，包括珍禽園區、番仔城農產品工作站、魏家莊、觀景台及露營區、烏溪畔親水公園及未來的福龜田園生態教育館。19 鄰農路可分別通往小港溪堤邊道路及富久巷，小港溪堤邊道路可遠觀山峰，富久巷上則有洗衣墩及宗教文化園區等景點。位於台 14 線東側的長壽巷為 8m 寬的柏油道路，路邊房屋聚落較多，平行道路有一約 1m 寬未加蓋的灌溉渠道。長壽巷沿路遊憩景點有福龜旅遊文化資訊廣場、福龜國小、長壽巨榕、明善寺等。

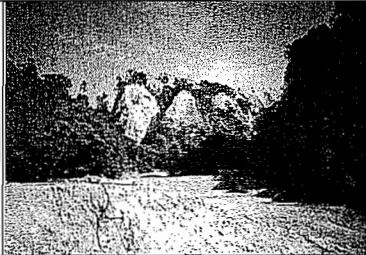
| 同心橋～橋頭貨櫃屋區安置 921 災民居住 | | |
|---|---|---|
| 乾溪產業道路 | 發生土石流後狀況 | 九九峰植栽群落復原情形迅速，光禿山峰已被植物覆蓋 |

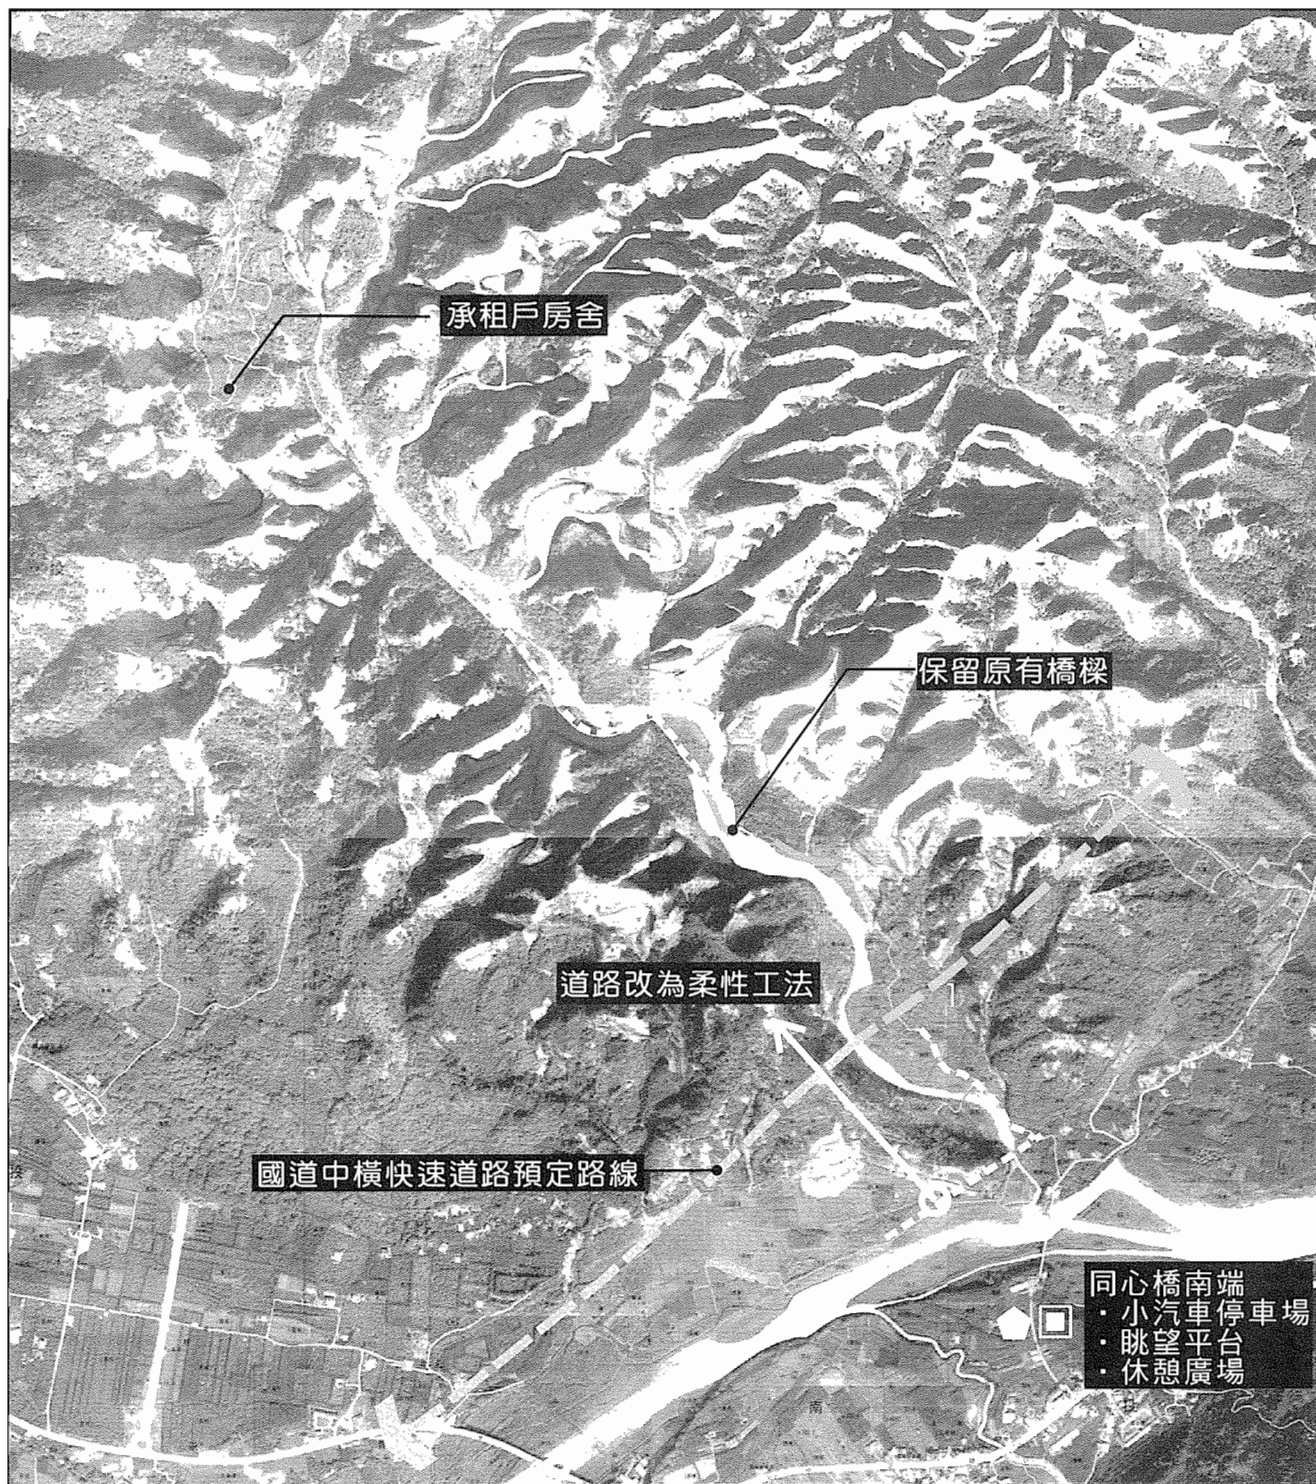
圖5-2 乾溪整體規劃配置圖

解說牌

蛇籠路堤

告示牌

柔性路堤

道路進入林務局轄管範圍以後，有下述之規劃內容（詳圖 5-2）：路徑大部分為原有產業道路，但因為原有硬式工法之道路幾乎每年都要大量維修，日後如有整修，建議全面改為柔性工法的道路鋪設，並就地取材。於溪谷相臨溪床之一側設置蛇籠，用以固定路型位置，於坡降較大之處則需考量水流及土石流之通路，並設置較高之柔性路堤。
