## 九九峰自然保留區 地質地形調查及監測（3/3）

委託機關：行政院農業委員會林務局南投林區管理處

執行機關：臺灣大學地理環境資源學系

中華民國 98 年 12 月

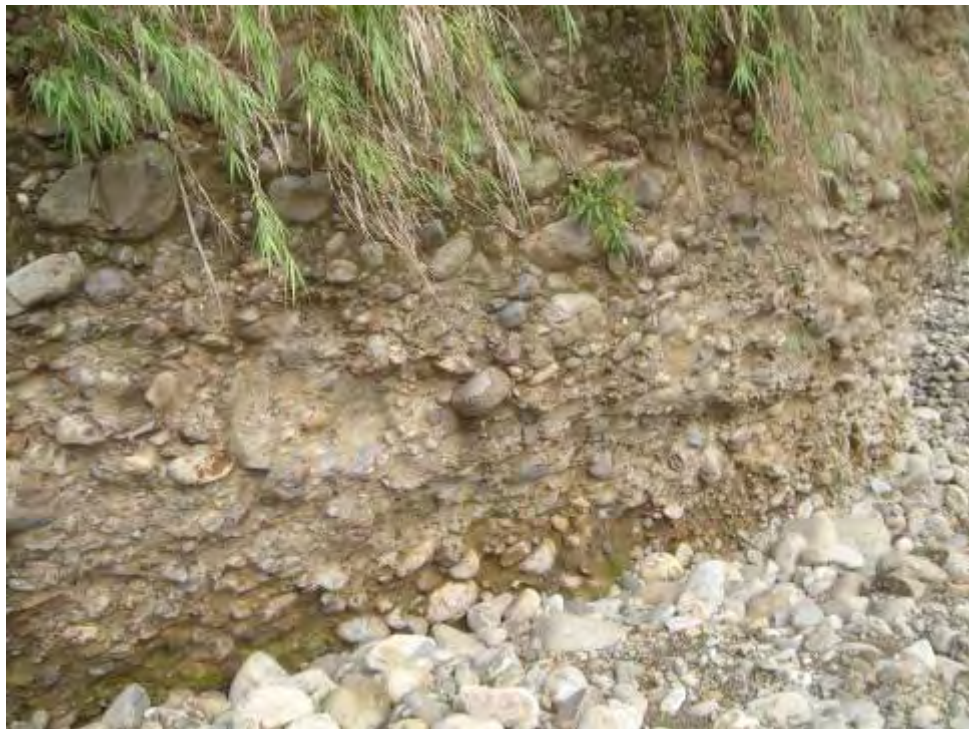
九九峰自然保留區內岩性主要為礫石所組成，屬頭嵙山層上部的礫石層（圖 8）。頭嵙山層中的岩性，主要為厚層砂岩及礫岩兩種岩相。依據張麗旭（1955）的分層，將頭嵙山層分為香山相及火炎山相，分別代表砂岩相及礫岩相的岩性。

圖 8 九九峰地層由礫石堆積而成，顆粒大小不均。

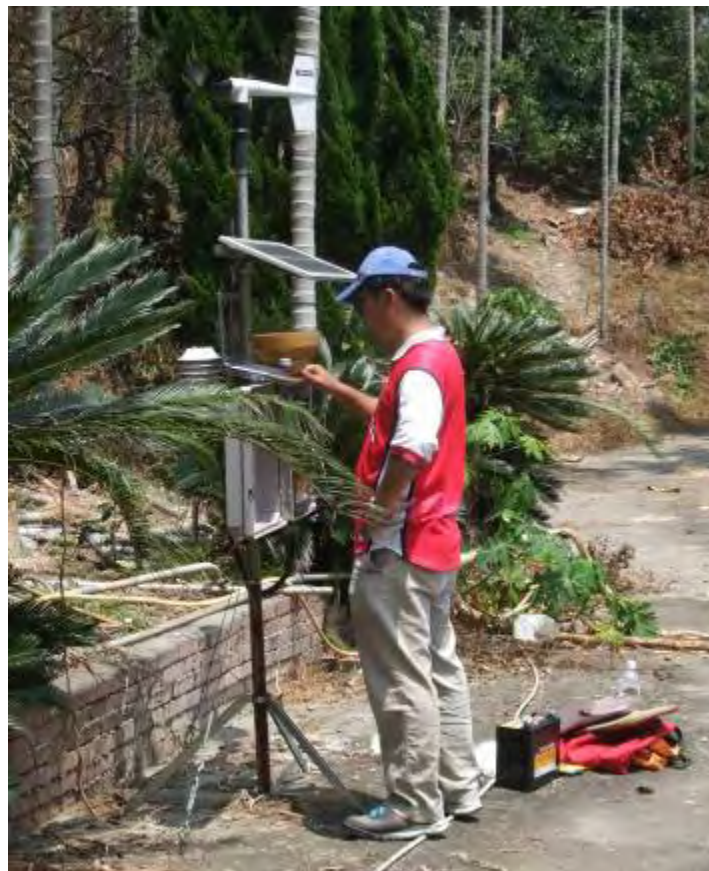
圖 20 九九峰自然保留區西側氣象測站照片（座標 226793,2656062）

由於山區氣候經常受到地區性地形與海拔高度所影響，其降雨變化之空間變異性是相當大的，因此 2008 年於自然保留區西側再架設一組自計式氣象站（圖 20），兩測站相距約 4.5 公里，架設時間為 2008 年 5 月完成，儀器測試運作正常。地區性之氣候監測資料是相當重要的，本研究蒐集氣候與降雨資料除了可以瞭解九九峰自然保留區之氣候狀況，並且可以利用即時監測之技術，瞭解區域氣候之狀況。

本研究架設之東側自計式氣象站自 2007 年 6 月 26 日開始正式記錄氣象資料，2009 年 7 月中至 9 月由於電力中斷，資料無法記錄，目前已維修完成，持續記錄中。西側測站自 2008 年 5 月 13 日開始記錄，2008 年 7 月中至 9 月中由於電力中斷，加上受颱風影響道路中斷，使得記錄的資料並不完整。經過維修後，從 2008 年 10 月至 2009 年 8 月，資料接收均正常。收集的資料包括降雨量、溫度、溼度、風速及風向等資料，並持續進行檢測及維護。

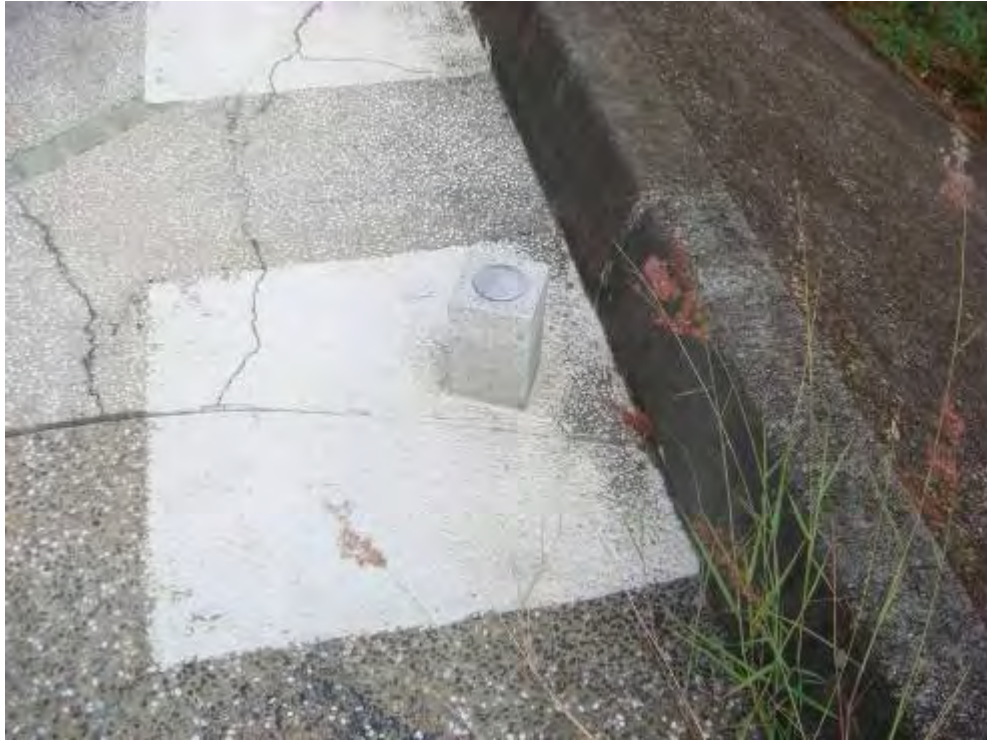
圖 24 內政部土地測量局雙龍國小 (MX20) 控制點 (227330,2652864)

這些地面控制點的資料，除了 MX20 有佈地面標（圖 24），其餘的控制點有的已經損壞，或無法在航空照片上辨識出來（圖 25），因此這些點將來需重新引測或佈標，才能將資料輸入軟體內進行處理，以產出精確的數值地形資料。

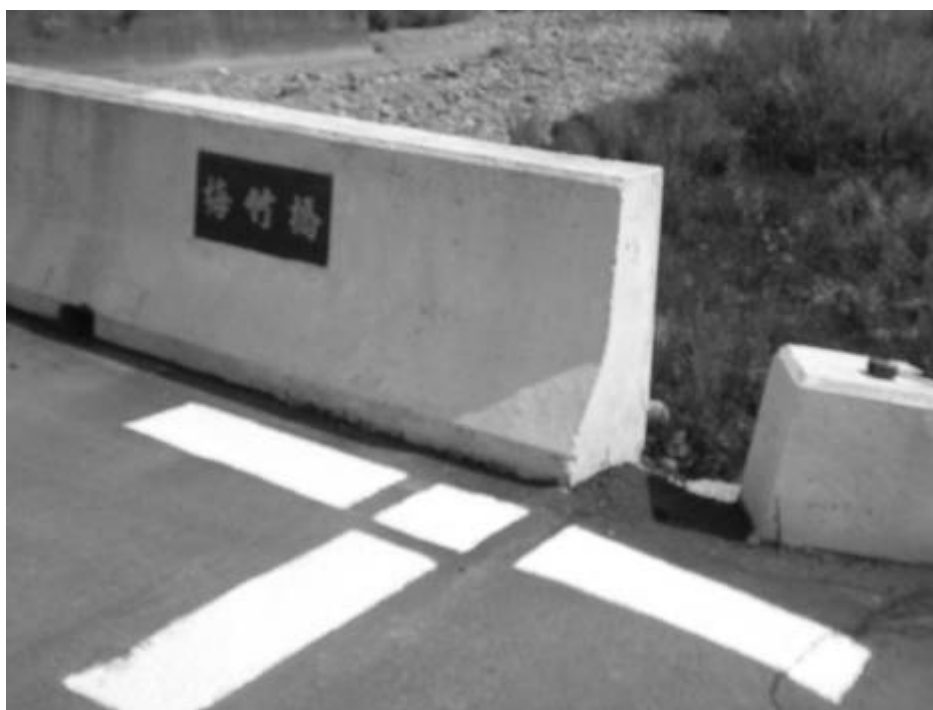
圖 26 NTU03 控制點佈標，位在梅竹橋旁(座標 230671,2658997)

由於本區的控制點不足，在所產出正射影像的誤差較大，因此本計畫年 2008 年將進行控制點的佈標，即在地面上以白色油漆圖上十字形的標誌（圖 26），以便後續航拍時可觀測到的地面座標。本計畫目前完成 14 個控制點佈標的工作（圖 27～圖 29）。

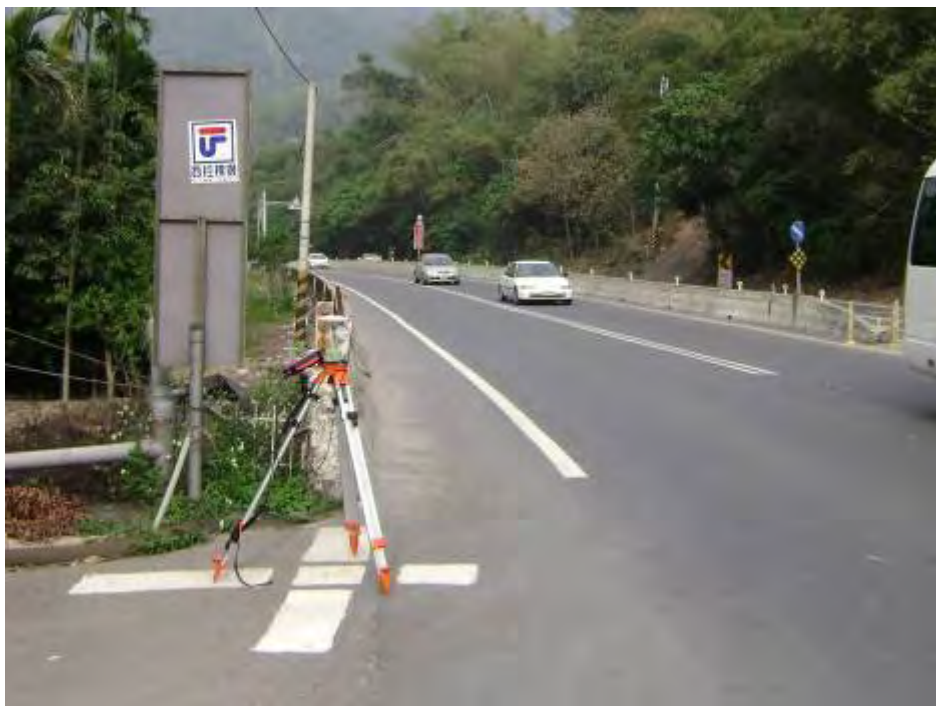
圖 29 NTU08 控制點 GPS 測量

本計畫以內政部地政司 NW78 為基準點，進行控制點點位測量。最後將所收集到的各點資料，以電腦軟體進行差分運算，求出該點的 GPS 座標，目前測量的結果誤差可達到 1 公分以下。另外，本計畫與內政部地政司申請 GPS 控制站點位資料，在野外進行測量時，可以手機接收控制站資料進行同步運算，在進行單點測量時可達公分級以下的誤差，實際測量結果如表 6。

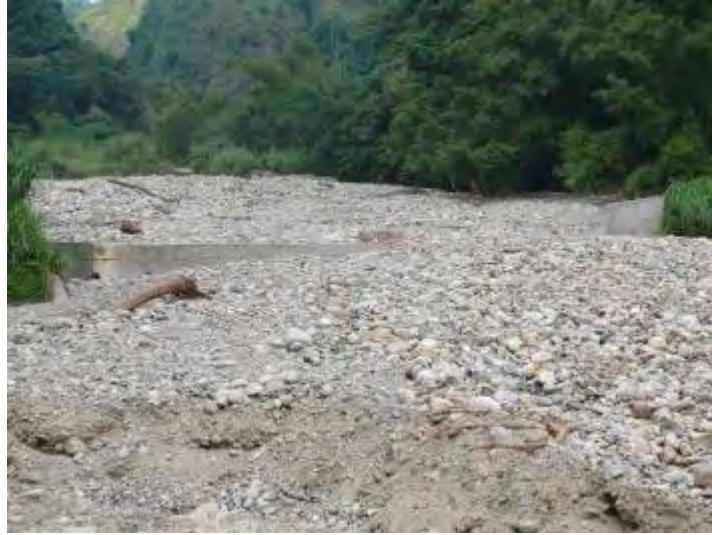
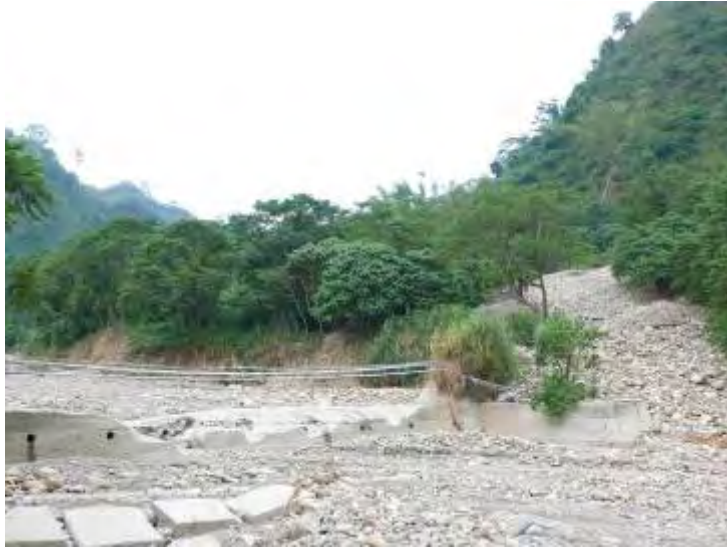
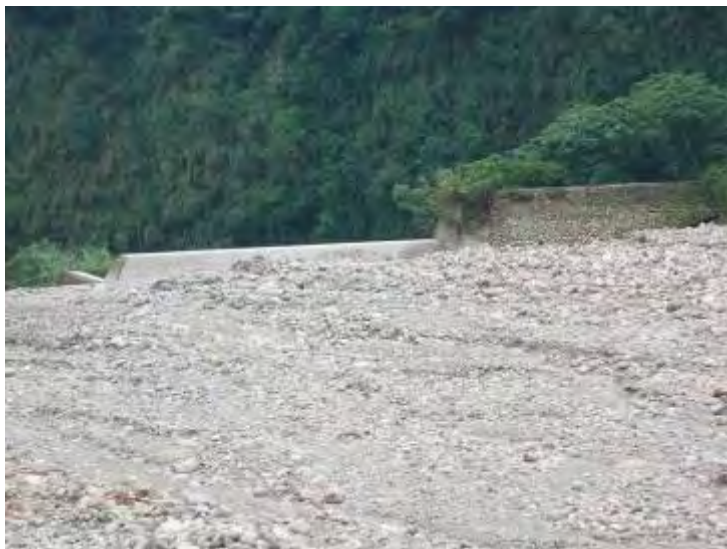
圖 31 乾溪上、中、下游攔砂壩土石堆積情形

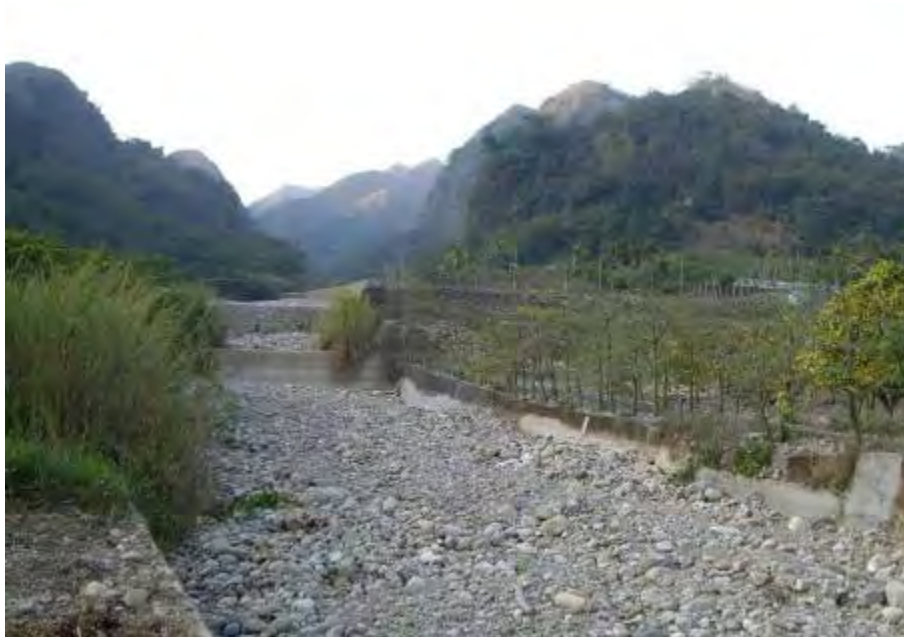
圖 32 田尾坑溪下游攔砂壩堆積情形 (229778,2654944)

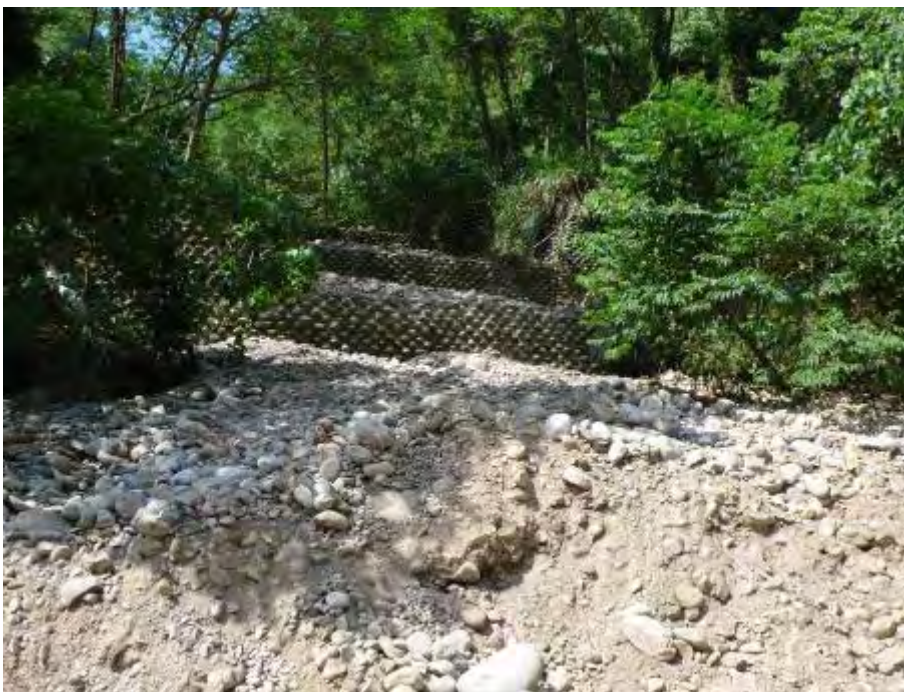
圖 33 辛樂克颱風後大量土石沿沖蝕溝被帶出 (227634,2655270)

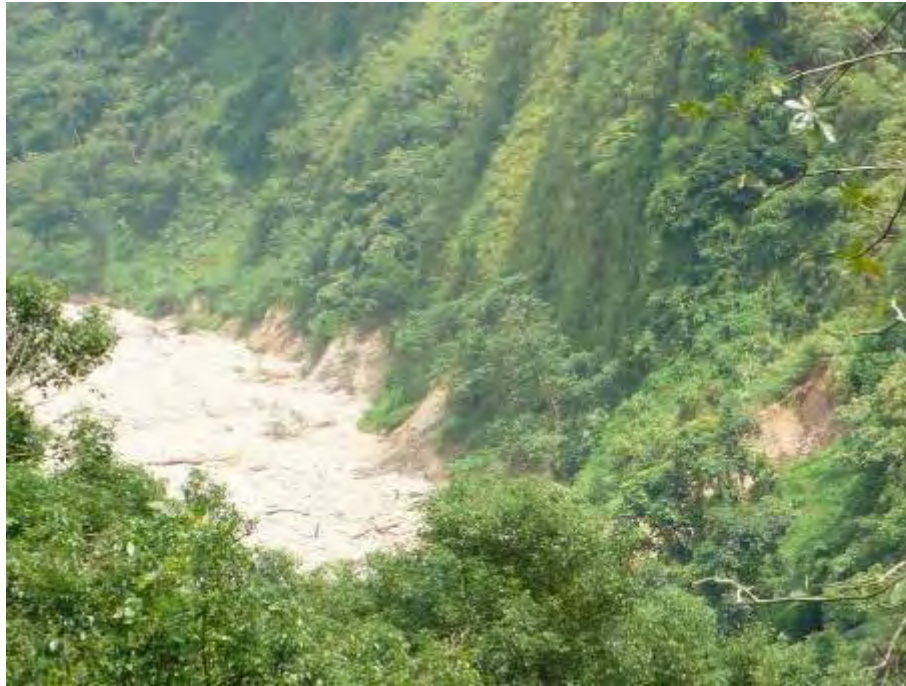
圖 34 乾溪上游河岸側蝕所產生的小規模崩塌及岩層裸露（226973,2656046）

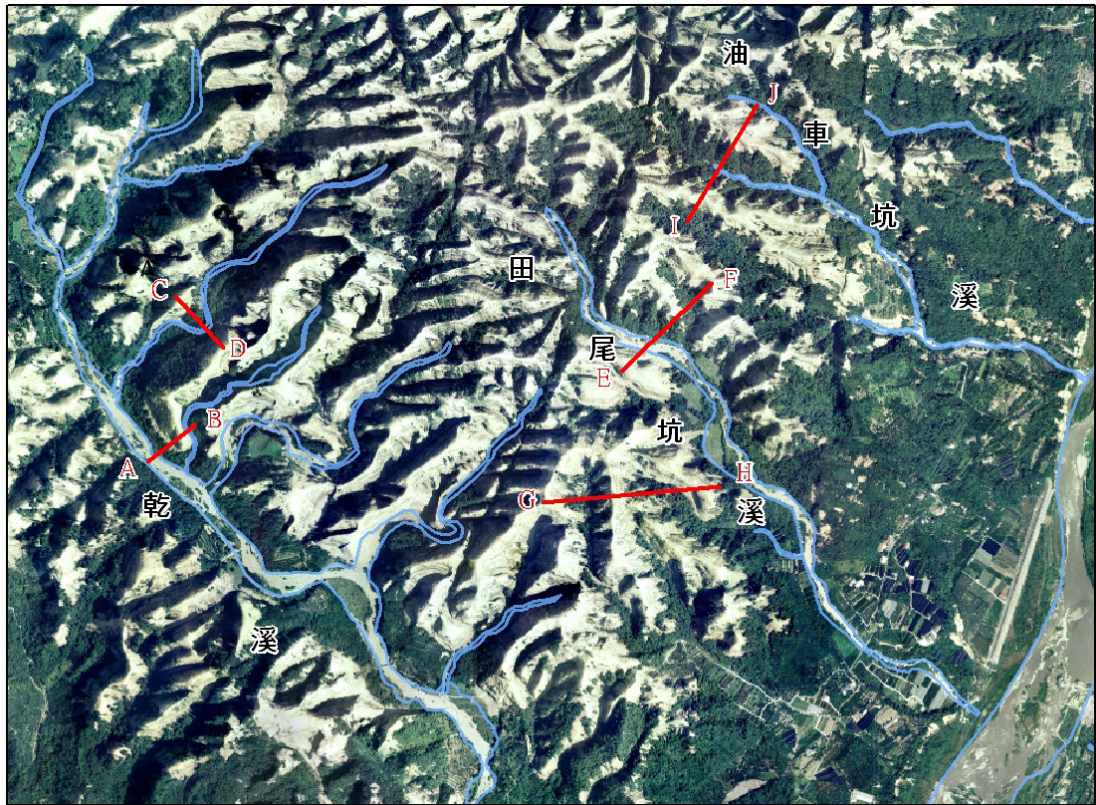
圖 54 九九峰地區地震前後地形變遷圖

從 DTM 分析結果可以發現，地震造成地形的變化並沒有預期的大，雖然地震後從影像上可以看到大範圍的崩塌地產生，但從 DTM 的資料顯示，邊坡的崩塌高程變化都很小，觀察地震前後的航照影像，大部分地形變化並不大，因此九九峰所產生的崩塌大部分屬於淺層的岩屑滑落。

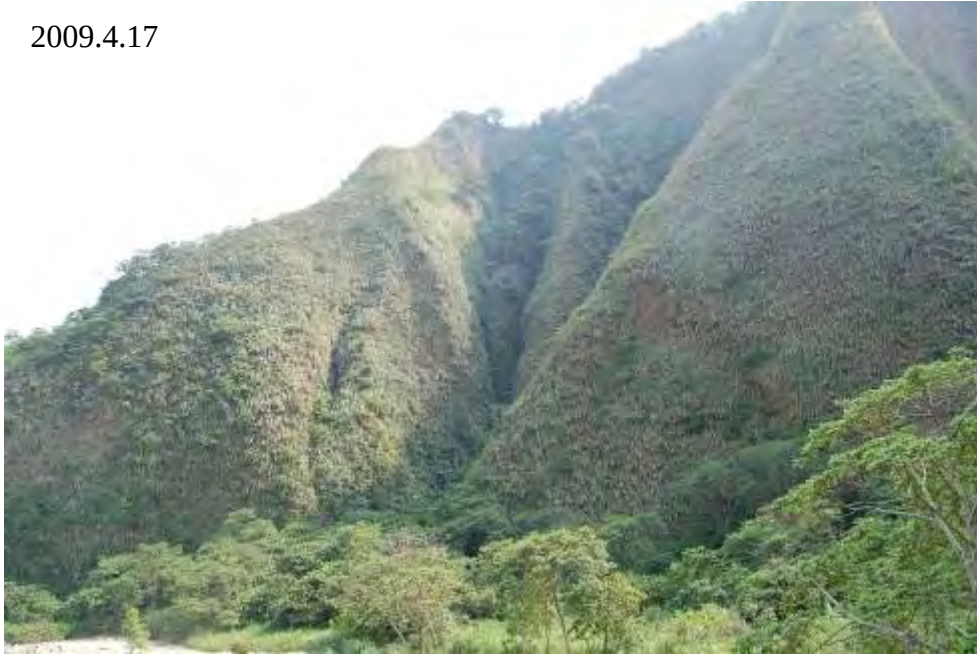
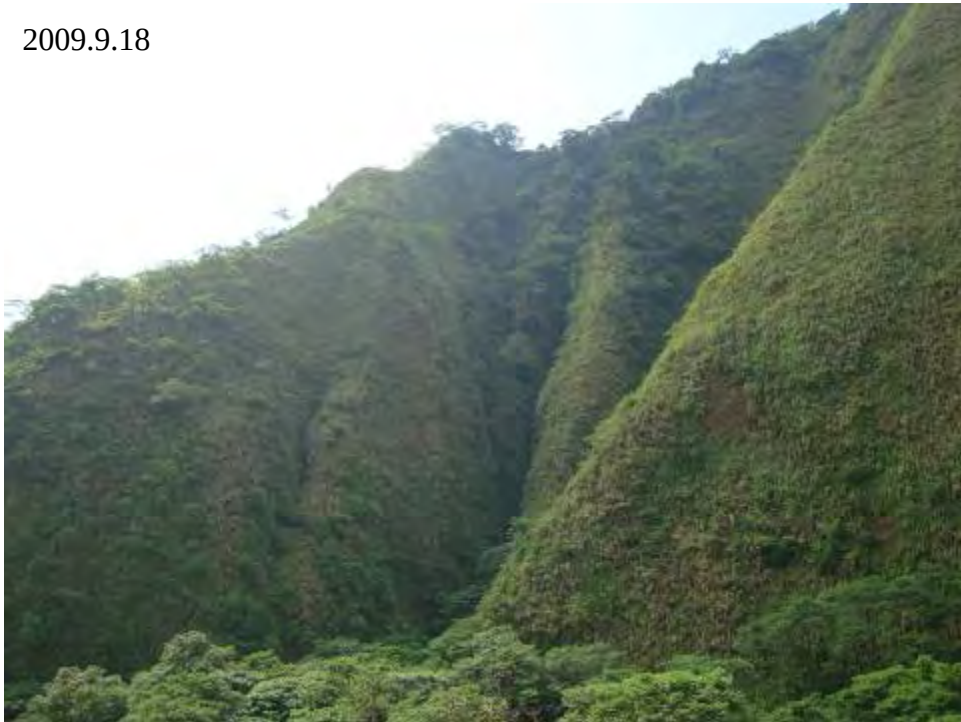
圖 60 樣點 2：埔里事業區第 14 林班過中心橋左崩場地觀測比較圖

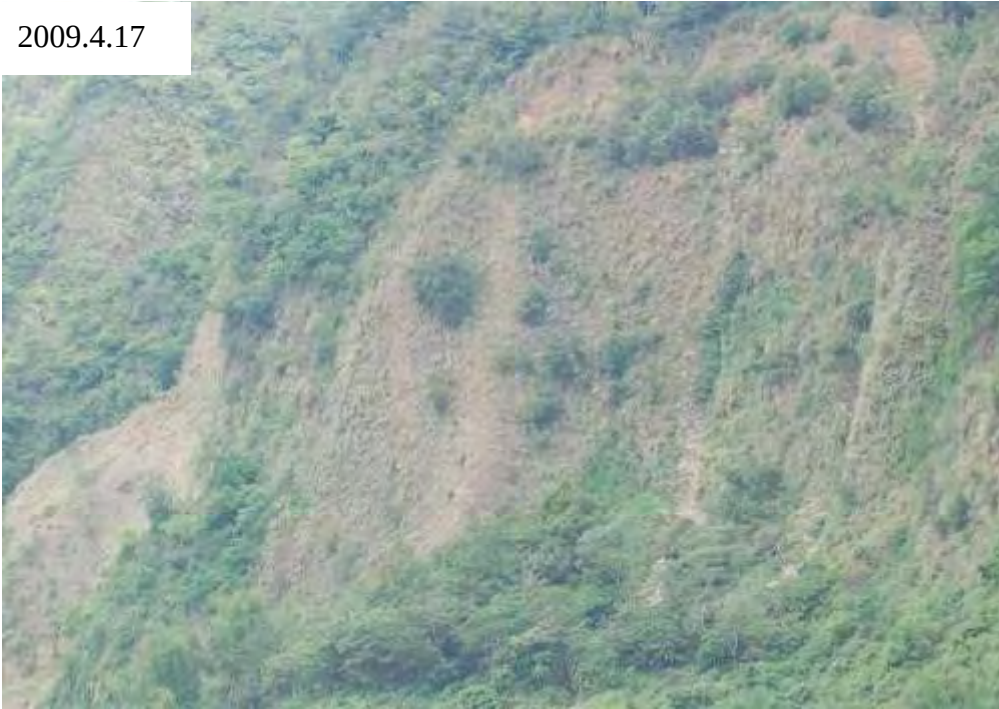
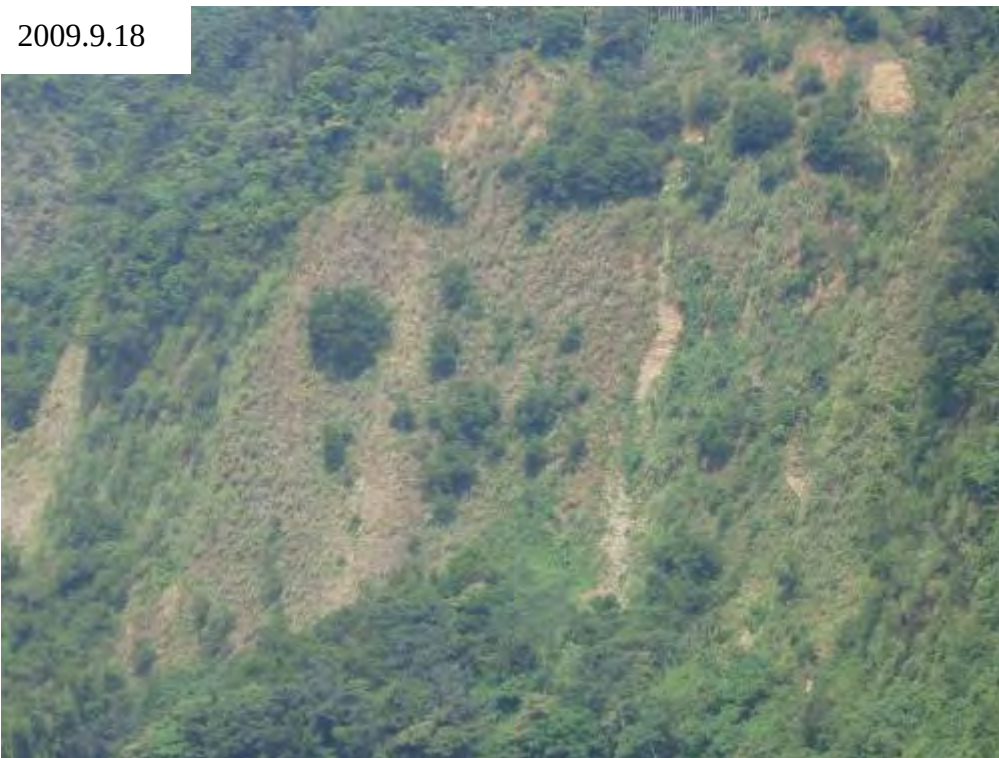
圖 61 樣點 3：石灼巷同心橋左前側崩塌地觀測比較圖

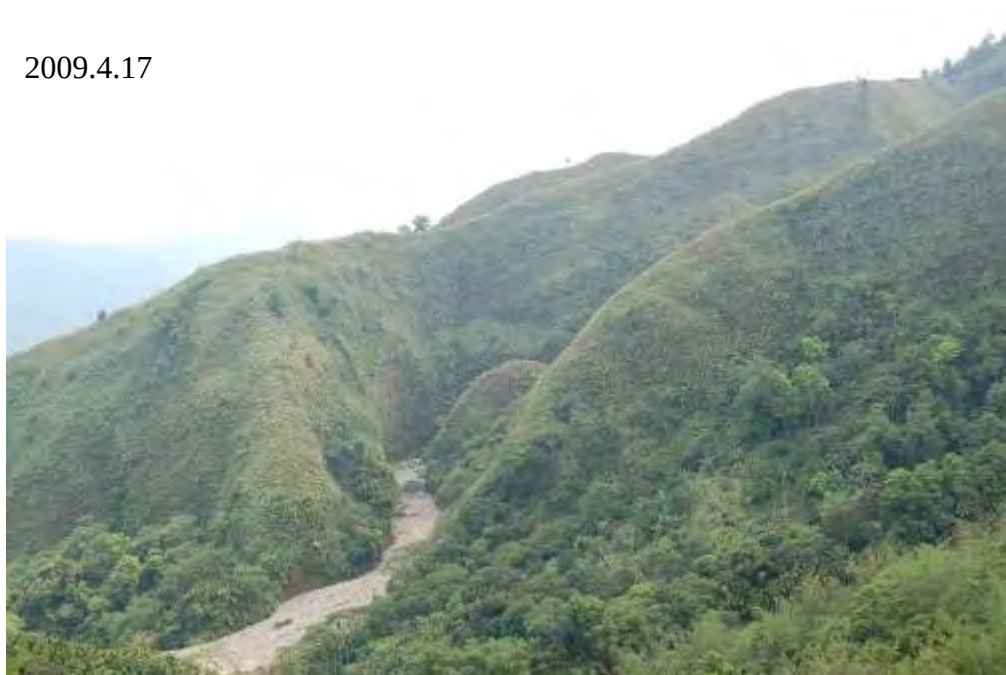
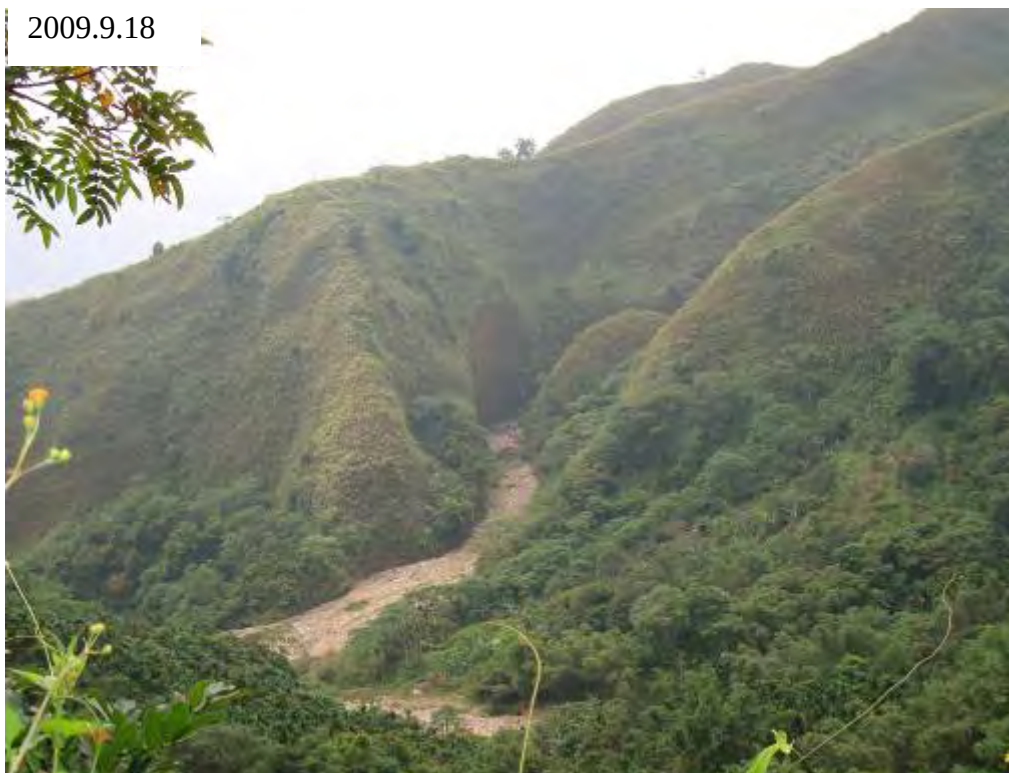
圖 62 樣點 8 埔里事業區第 20 林班【乾霧高分 1】電線桿旁（拍攝日期 2009.4.17）

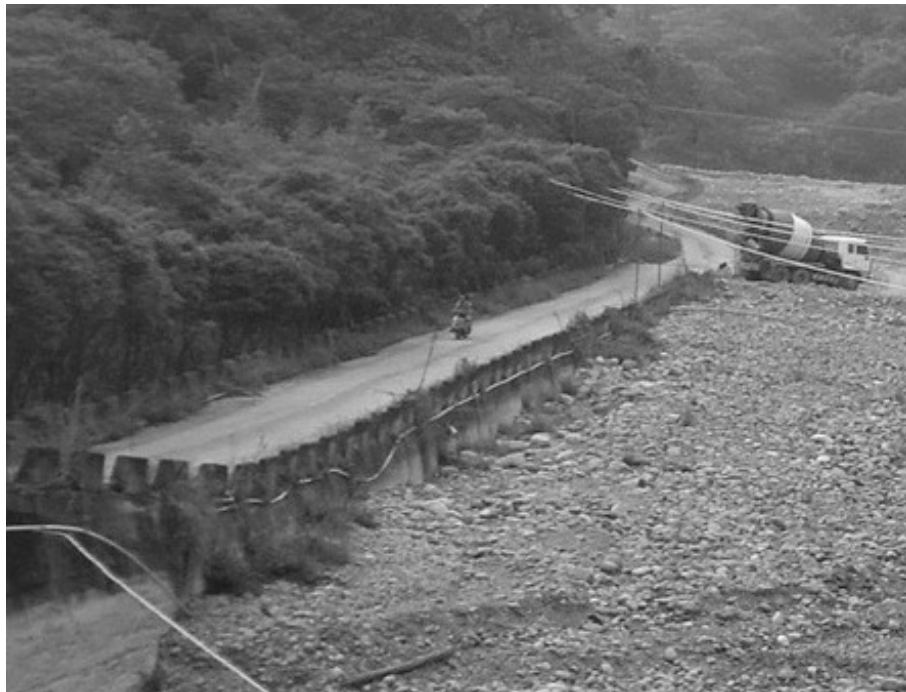
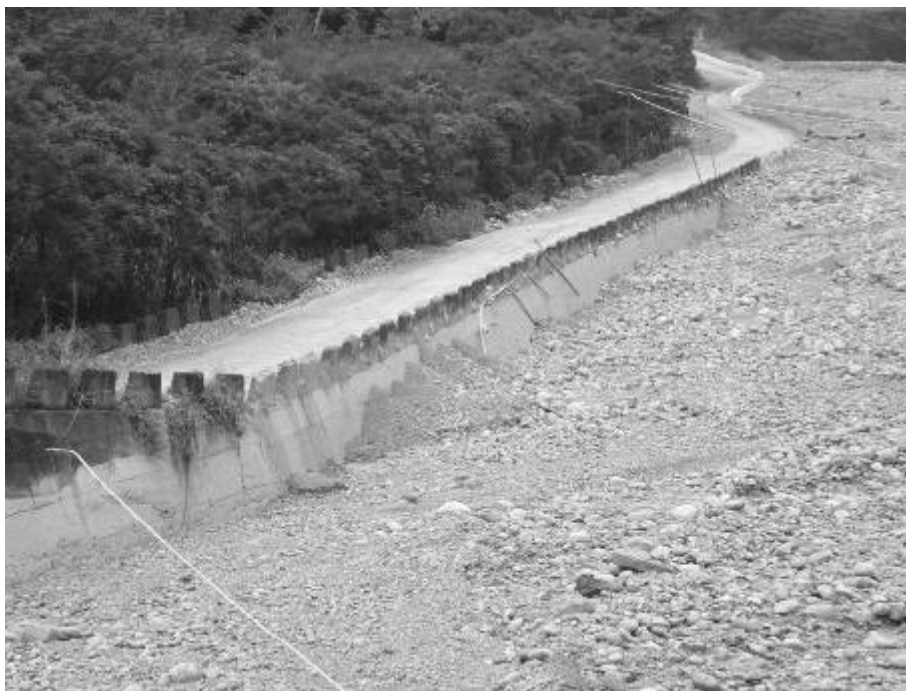
圖 63 過中心橋前方道路不同時間前後對照圖

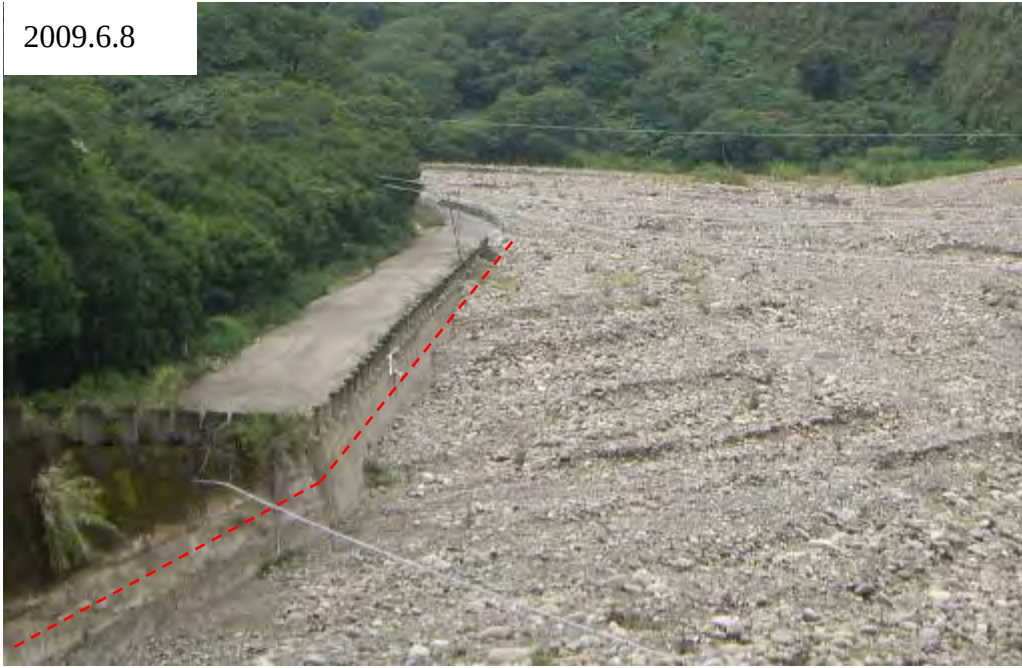
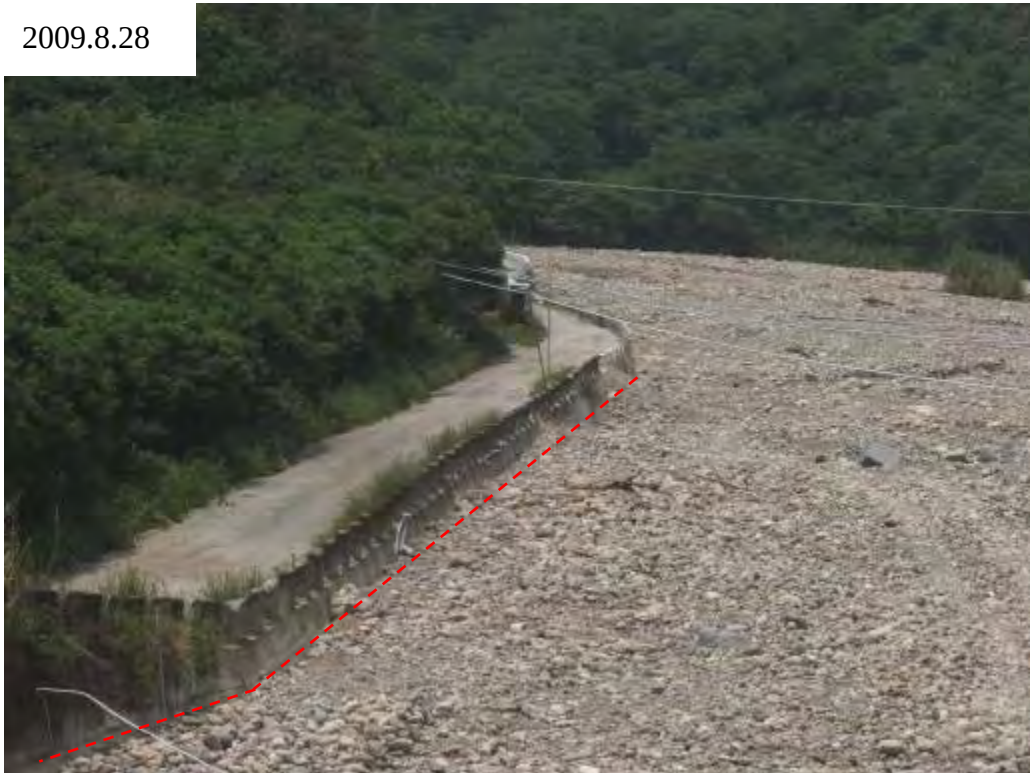
圖 64 過中心橋前方道路莫拉克颱風前後對照圖

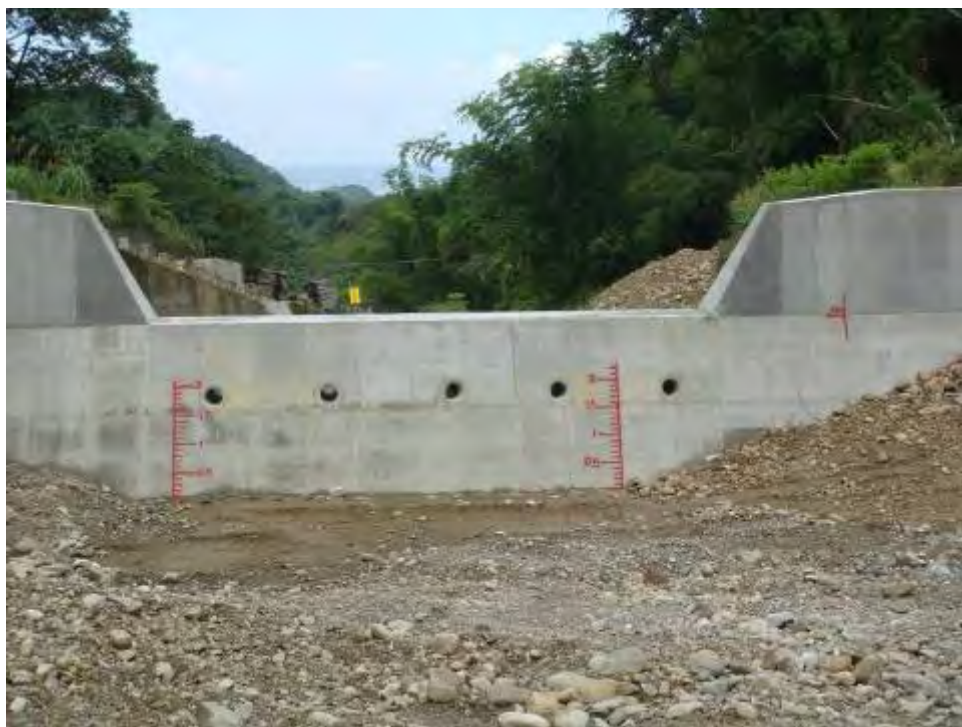
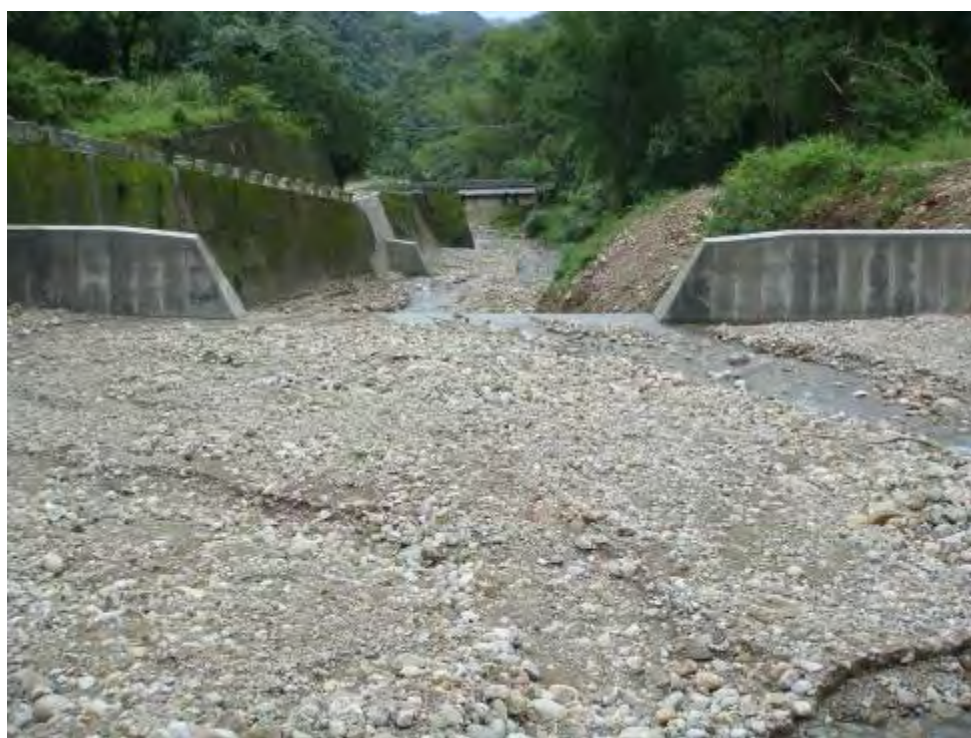
圖 65 莫拉克颱風前後攔沙壩土石堆積狀況

觀察攔沙壩土石堆積的狀況（圖 65），在莫拉克颱風後，原本攔沙壩與上游河床約有 3 公尺的高差，在莫拉克颱風後攔沙壩則被土石淤滿。表示上游河床上應該還堆積相當多的土石，等待下次颱風在往下游搬運。

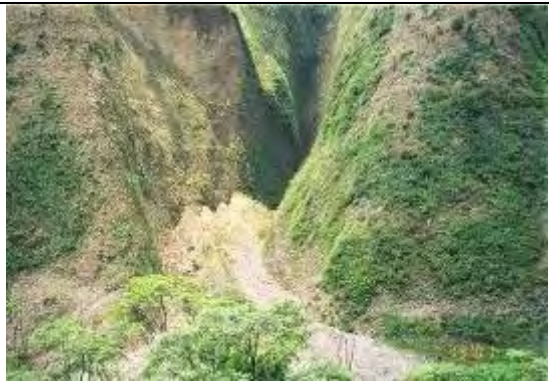
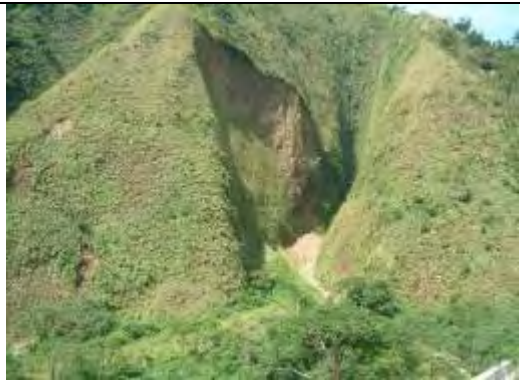
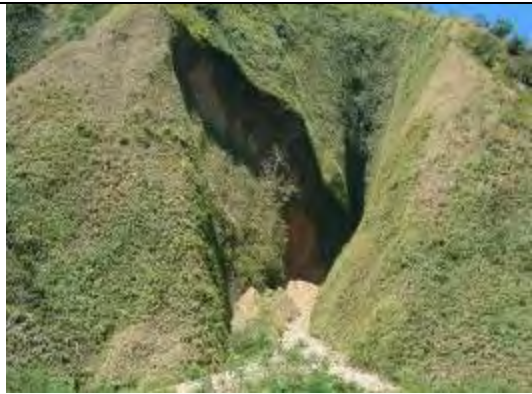
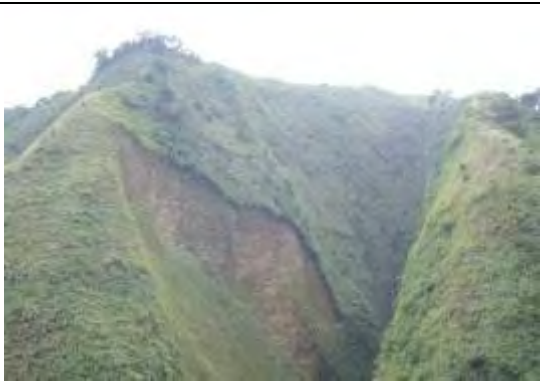
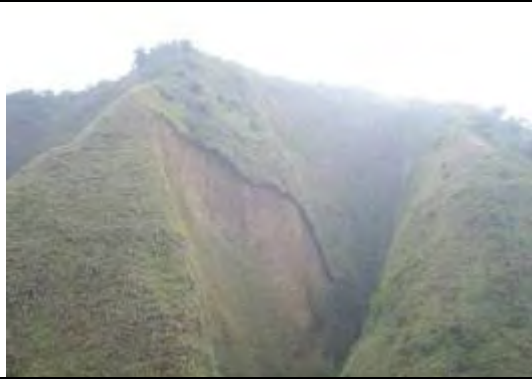
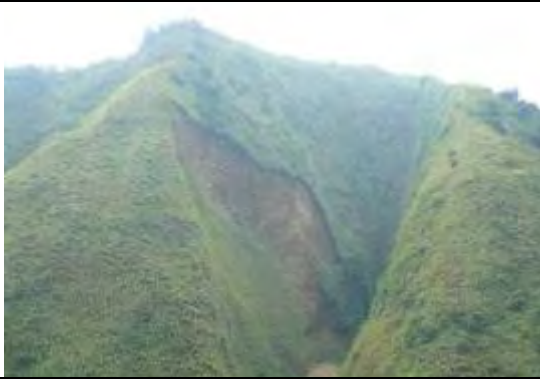
圖 73 樣點 1：中心橋旁崩塌地觀測(228154,2654887)

| <p>說明：</p> <p>2001 年照片中心位置的沖蝕溝中有堆積一些土石，主要為來自沖蝕溝左側上方的崩塌地；至 2004 年邊坡上植生更為茂密，但沖蝕溝左側上方崩塌的地方因坡度較陡，植生不易，仍維持崩塌形貌；2004 年至 2006 年中間雖然有幾次颱風，但從照片中崩塌的範圍並沒有明顯擴大；至今年（2008）9 月辛樂克颱風後本區的變化不大，顯示目前已趨於穩定。</p> | |

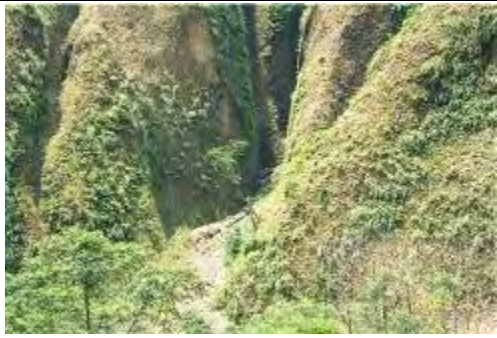
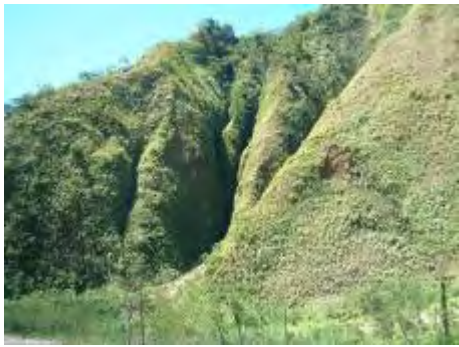
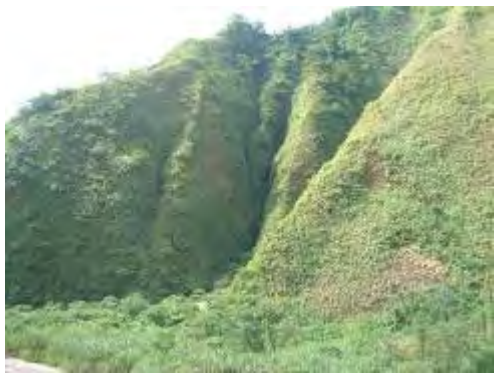
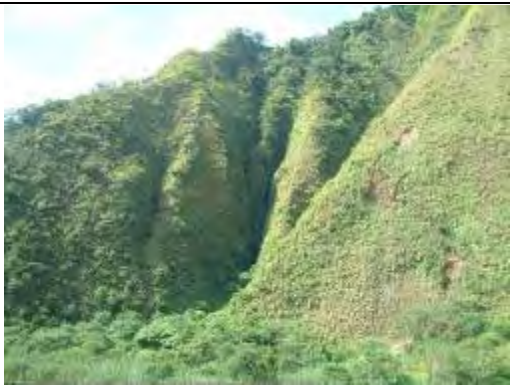
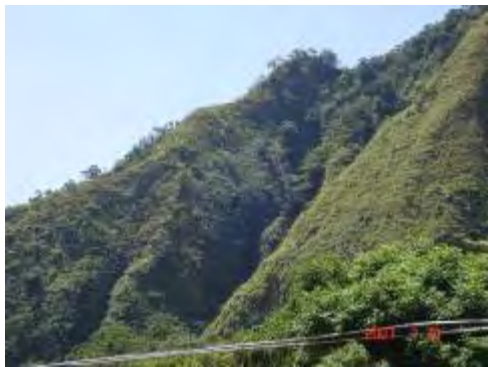
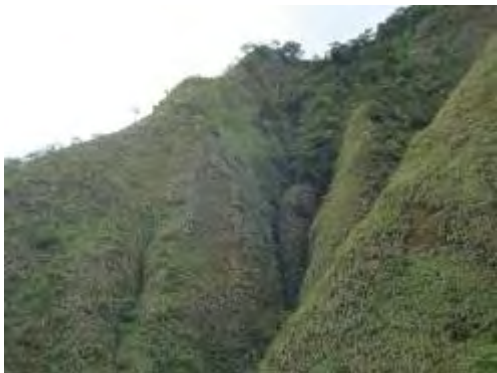
圖 74 樣點 2:埔里事業區第 14 林班過中心橋左崩場地觀測(228154,2654887)

說明：

位於過中心橋 14 林班地的邊坡上，本區的地勢相當陡，中間有一沖蝕溝在 2001 年可看到一些堆積的土石，在陡坡上可看到因地震所造成礫石崩落的痕跡，但已部分長出植生；至 2004 年植生更為茂密，2006 年至 2008 年變化不大，原本沖蝕溝上的土石上也長出植生。

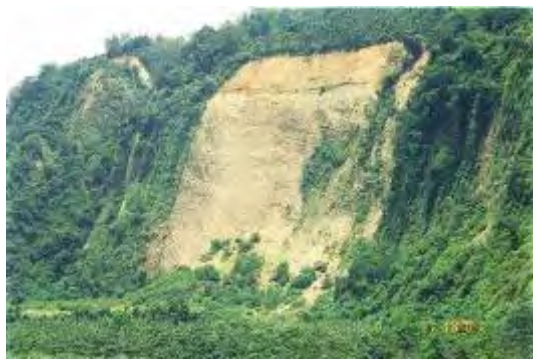
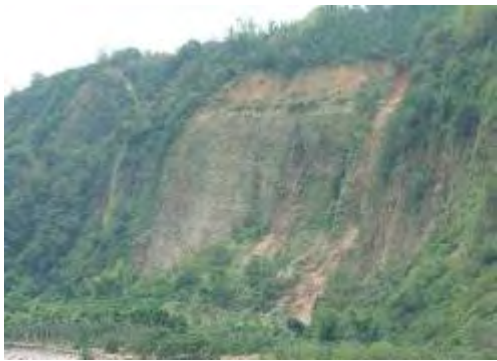
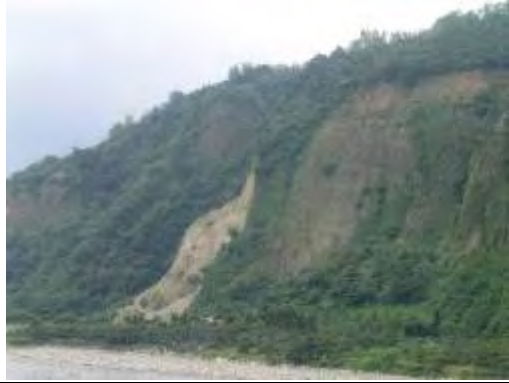
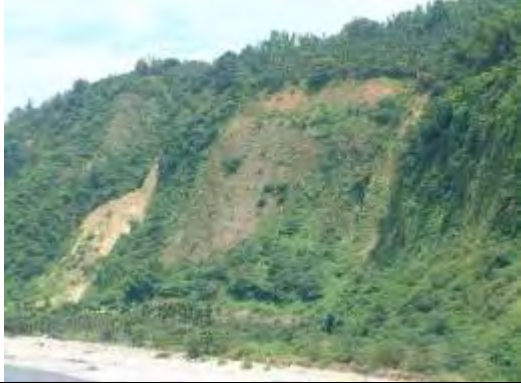
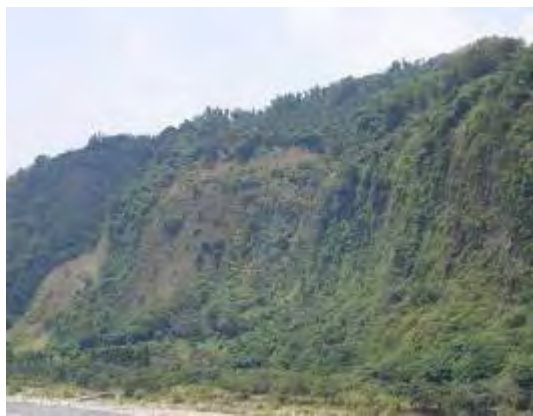
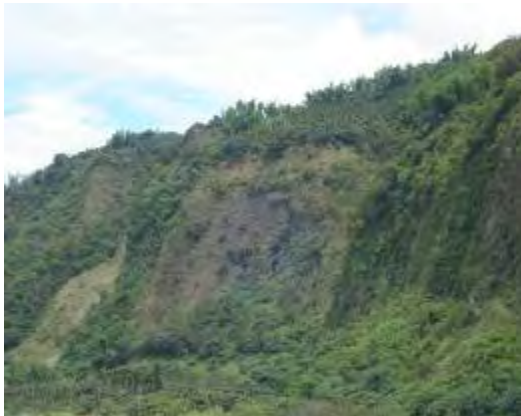
圖 75 樣點 3：石灼巷同心橋左前側崩塌地觀測(228966,2653691)

| <p>說明：</p> <p>2001 年石灼巷同心橋左前側崩塌地在地震後的 2 年崩塌地仍相當明顯，邊坡下方為烏溪流域，至 2004 年崩塌地上已長出部分植生，但仍可看到舊崩塌地形貌；2005 年艾利颱風後，在舊崩塌地的左側產生一處新崩塌地。2006 年至 2008 年崩塌地大部分已經被植生所覆蓋，本區也逐漸穩定中。</p> | |

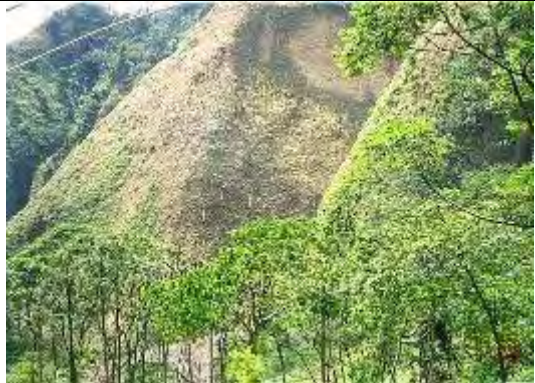
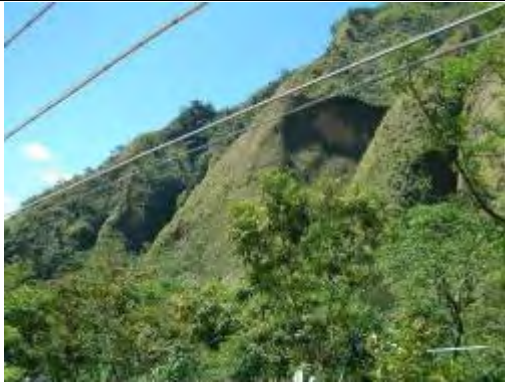
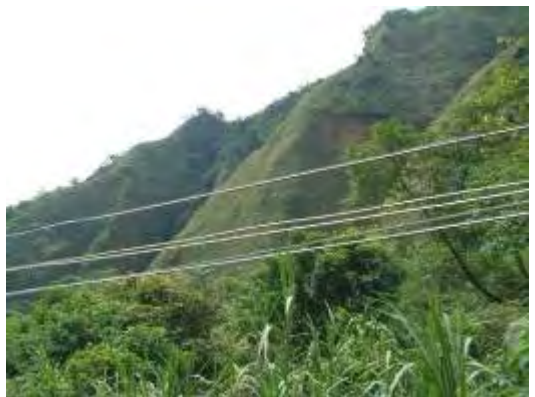
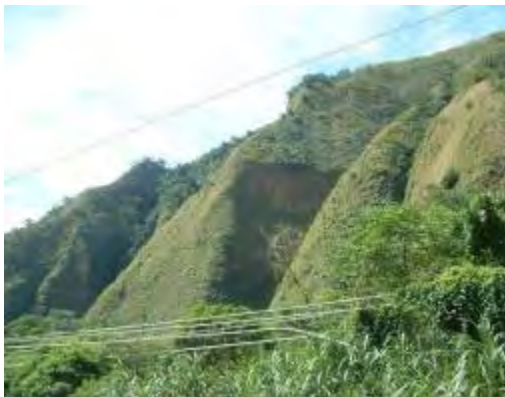
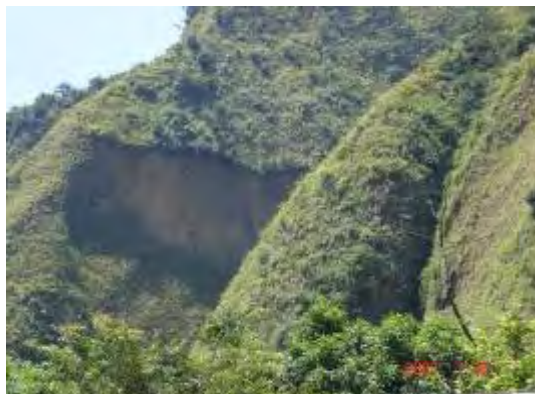
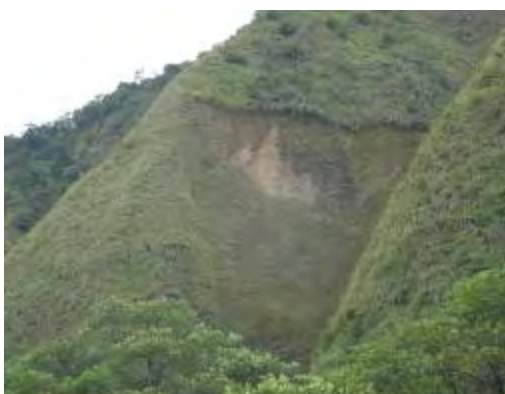
圖 76 樣點 4：埔里事業區第 14 林班過中心橋左崩塌地觀測(228038, 2655036)

| <p>說明：</p> <p>本區位於過中心橋 14 林班地的邊坡上，左側的邊坡大部分土石崩落，形成大規模的崩塌，至 2001 年有部分已長出植生，2004 年至 2006 年植生復育良好，但在邊坡上方仍看見崩塌裸露的區域，至 2008 年崩塌地上方的植生更為茂密，但位於陡坡處仍部分呈裸露狀態。</p> | |

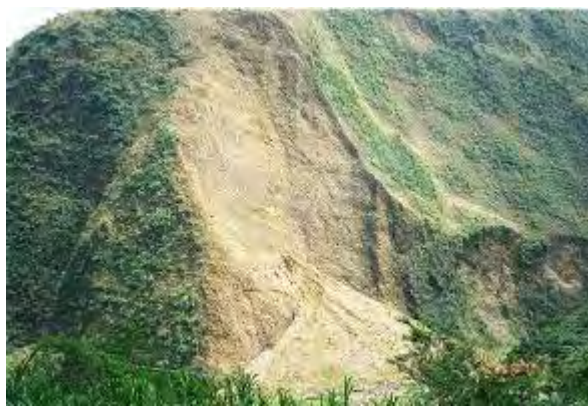
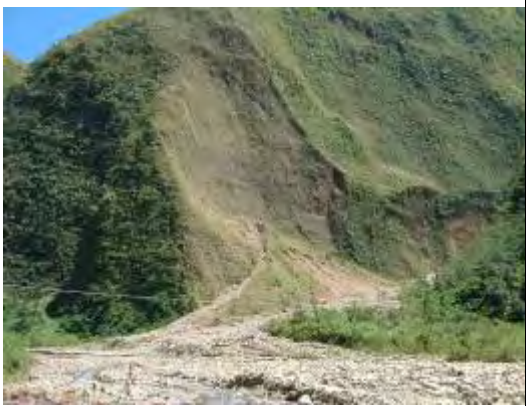
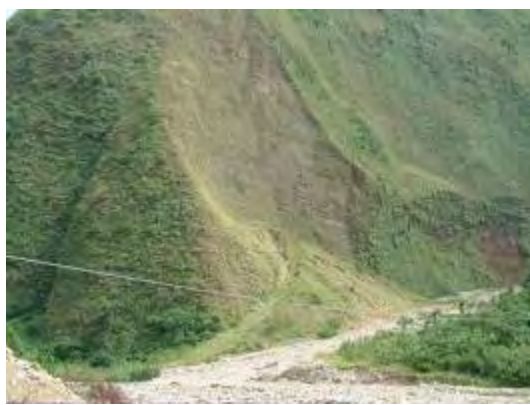
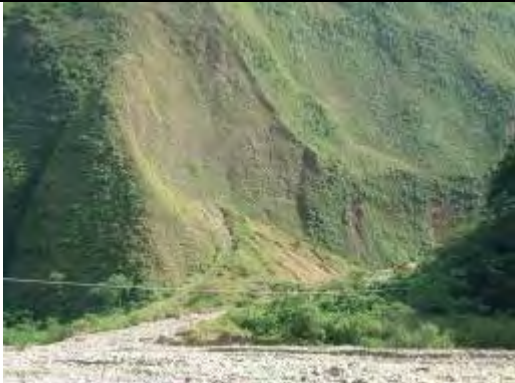
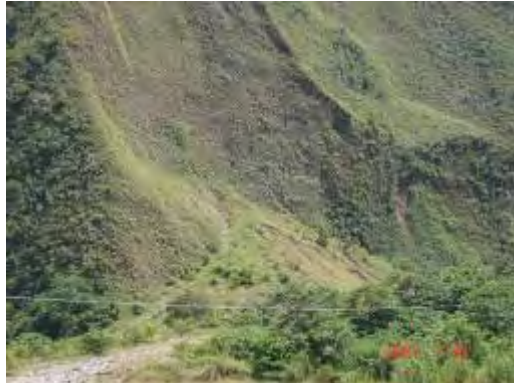
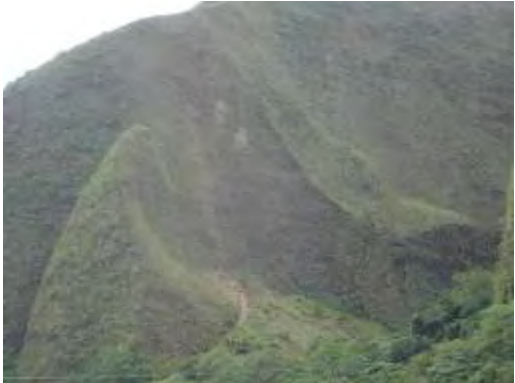
圖 77 樣點 5：埔里事業區第 14 林班過中心橋左崩場地觀測(228038, 2655036)

| <p>說明：</p> <p>本區位於乾溪與其支流的匯集處的邊坡上，2001 年照片中央有一處明顯崩塌地，在 2004 年邊坡上的崩塌地已長出植生，2005 年至 2008 年在邊坡下方並沒有明顯的土石堆積，顯示上邊坡以趨於穩定，且植生更為茂密。</p> | |
