## 九九峰自然保留區 地質地形調查及監測（3/3）

委託機關：行政院農業委員會林務局南投林區管理處

執行機關：臺灣大學地理環境資源學系

中華民國 98 年 12 月

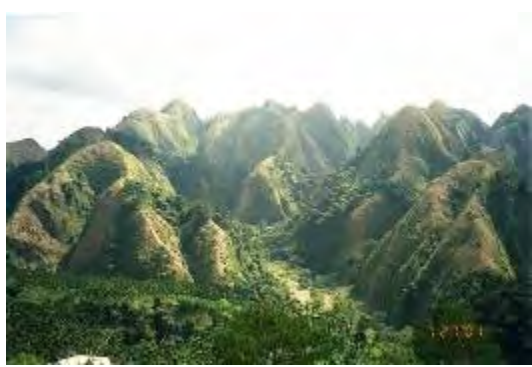
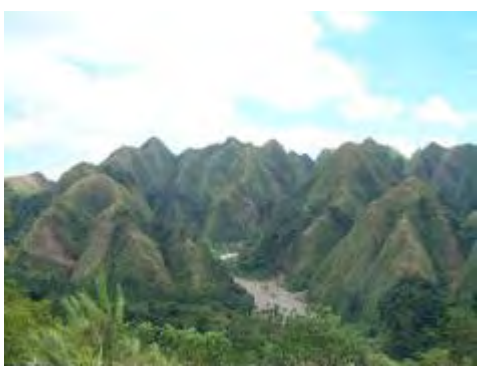
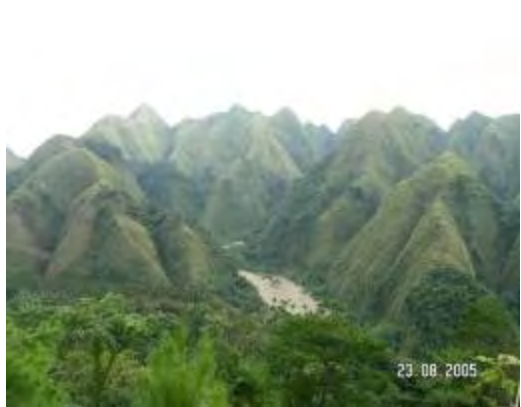
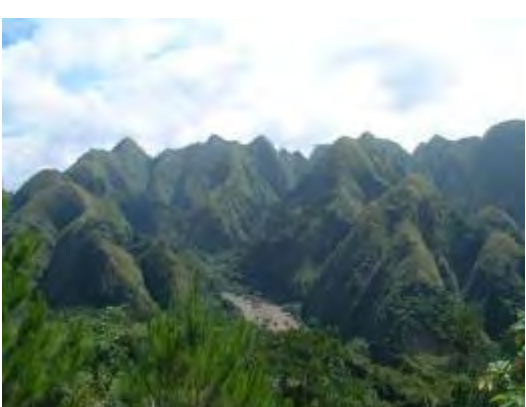
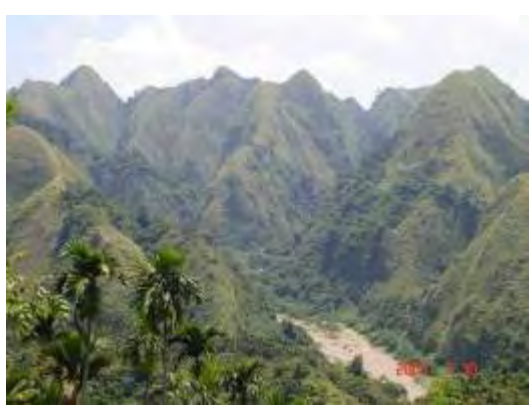
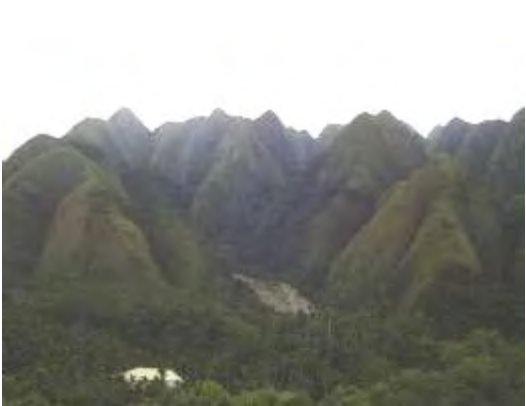
圖 78 樣點 6：埔里事業區第 14 林班過中心橋左崩落地觀測(226704,2655901)

| <p>說明：</p> <p>本區位於乾溪的上游，從 2001 年照片中，仍可看到因地震造成一座座禿頭峰的景象，中間的裸露的溪床為乾溪的上游，裸露的溪床兩側有許多植生長出，至 2004 年邊坡上植生更為茂密，但在裸露的溪床上可能因颱風或豪雨，使得裸露的溪床上植生被宜除或掩蓋，溪床也顯得較為寬闊，2005 年至 2008 年，植生逐漸復育，目前已完全看不到地震土石崩落的景象。</p> | |

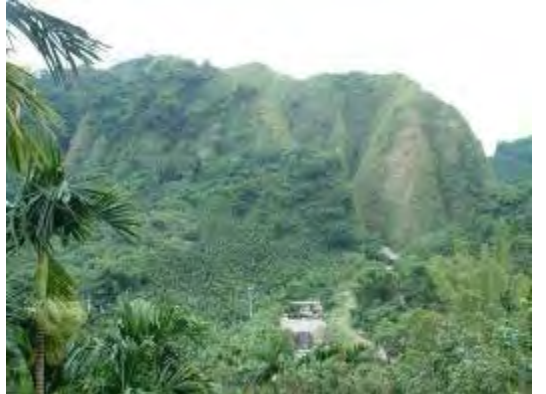
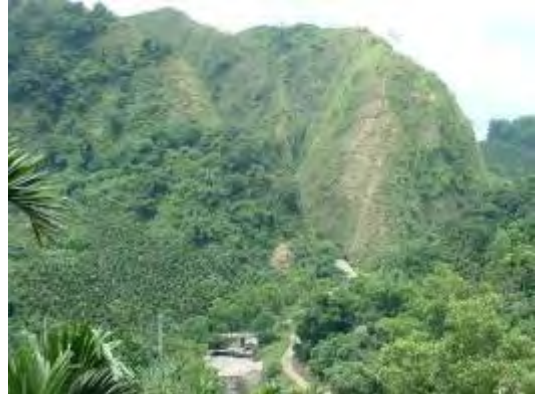
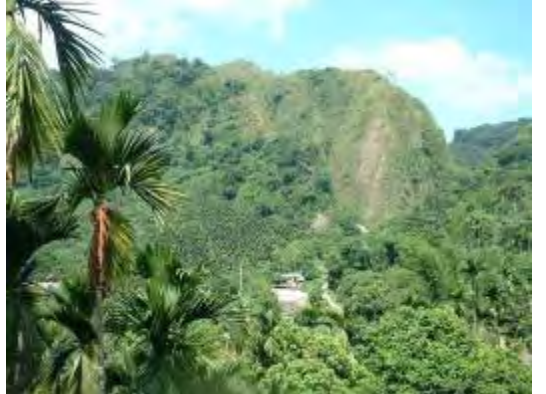
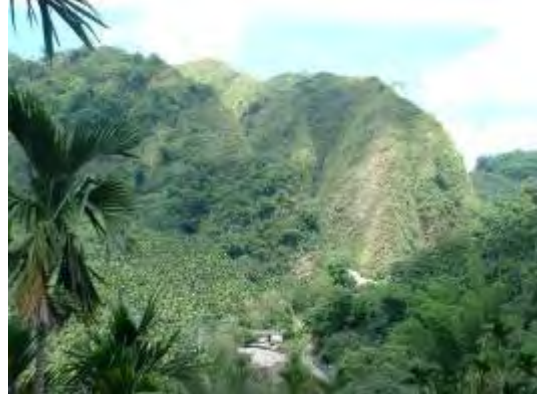
圖 79 樣點 7：廖合順商店旁(230668,2659833)

| <p>說明：</p> <p>本區拍攝地點位於廖合順商店旁，在 2001 年照片中右上方邊坡有明顯崩塌地，下方為野溪，野溪上有橋樑及攔砂壩，2004 年大部分崩塌地已植生復育，但在陡坡上仍可看到舊崩塌地的形貌。2005 至 2008 年地形變化不大，植生則更加茂密。</p> | |

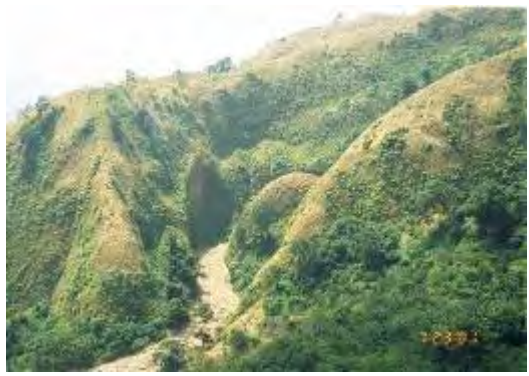
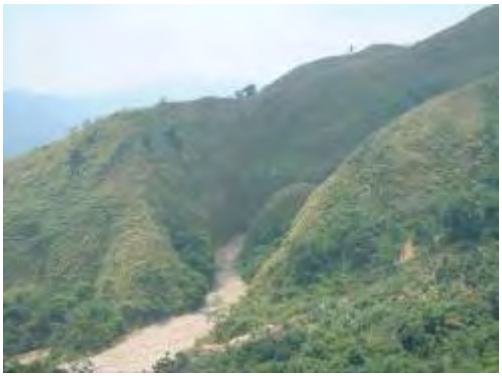
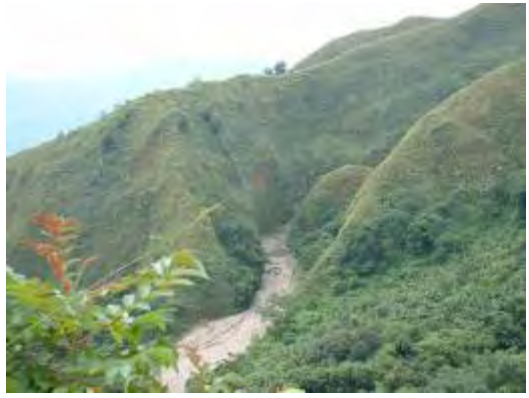
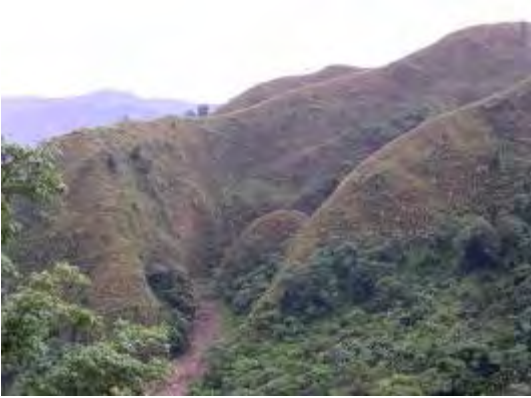
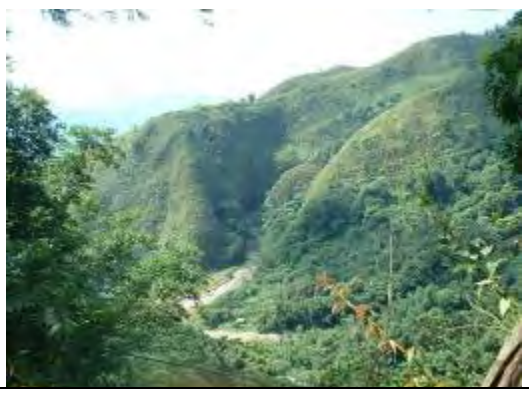
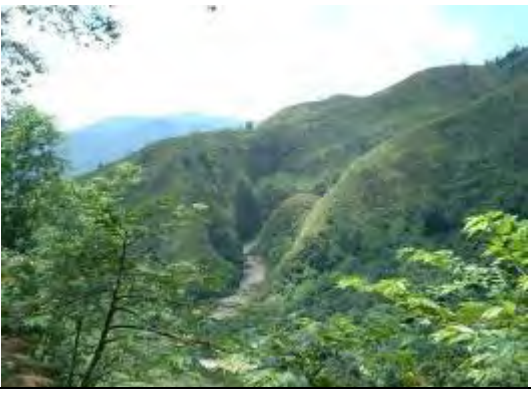
圖 80 樣點 8：埔里事業區第 20 林班【乾霧高分 1】電線桿旁(229809,2660281)

| <p>說明：</p> <p>2001 年照片中有一野溪經過，裸露的溪床上可看到清楚的土石堆積，兩側的為地震所造成的崩落，已部分長出植生，2004 年原本崩塌地上已大部分長出植生，在裸露的溪床上土石堆積仍相當明顯，2005 年至 2008 年植生更加茂密，裸露的溪床上也逐漸長出植生，顯示本區以趨於穩定。</p> | |

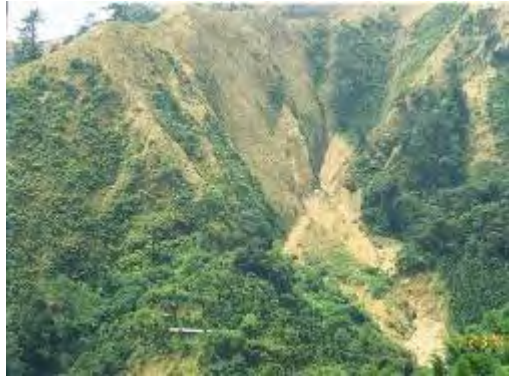
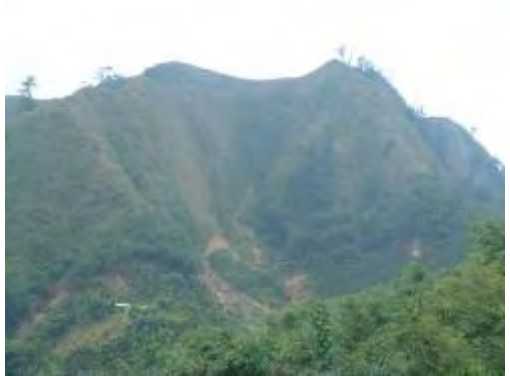
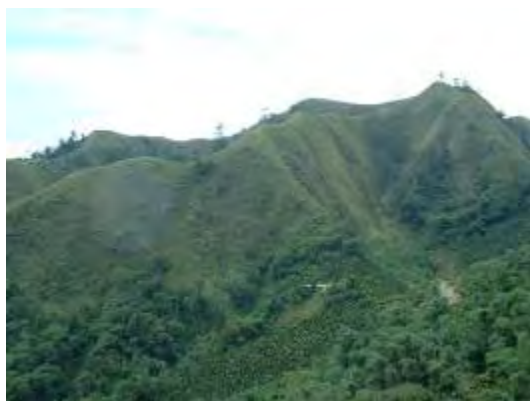
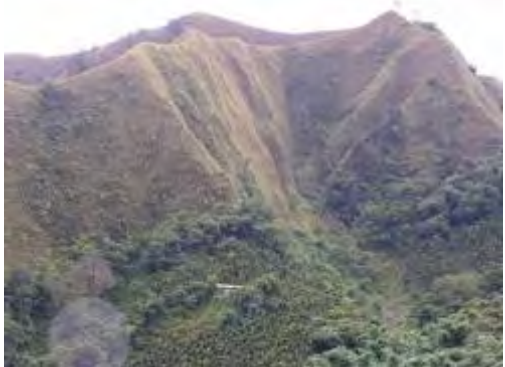
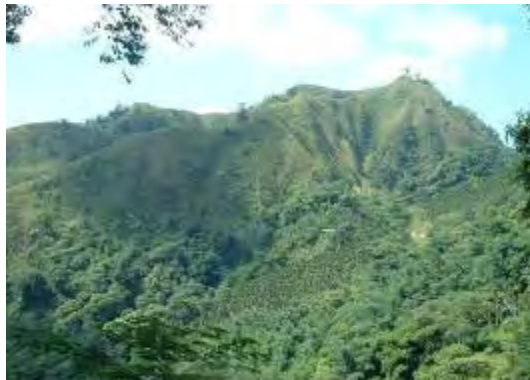
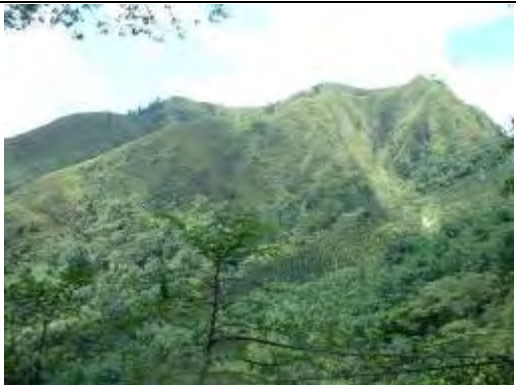
圖 81 樣點 9：埔里事業區第 20 林班【乾霧高分 1】電線桿旁(229809,2660281)

| <p>說明：</p> <p>2001 年照片的崩塌地在沖蝕溝上堆積相當多的土石；至 2004 年崩塌地上已長出部分植生，在邊坡下方仍可看到堆積的土石，2005 年至 2008 年大部分邊坡都長出植生，邊坡下方堆積的土石也完全看不到，表示本區已完全復育。</p> | |

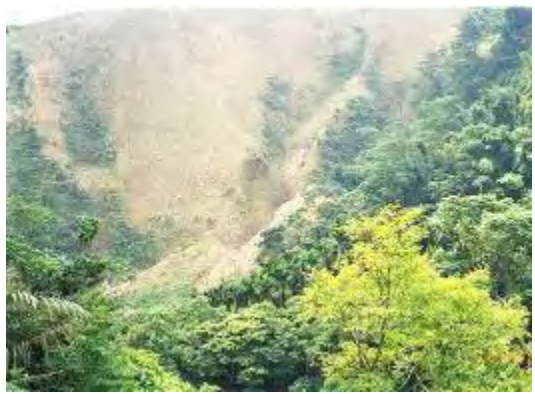
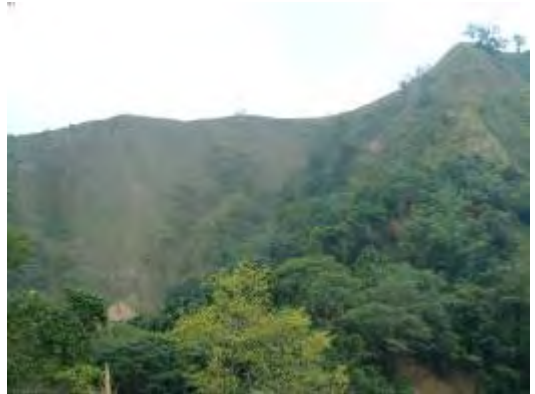
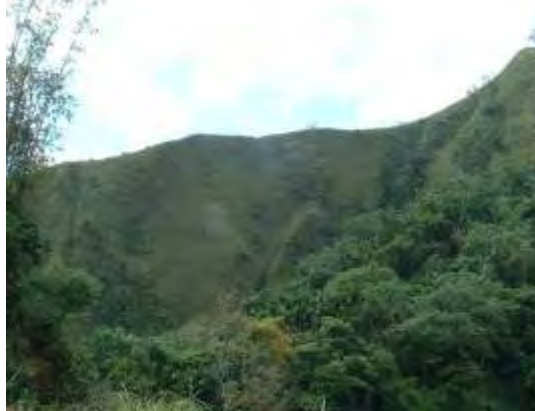
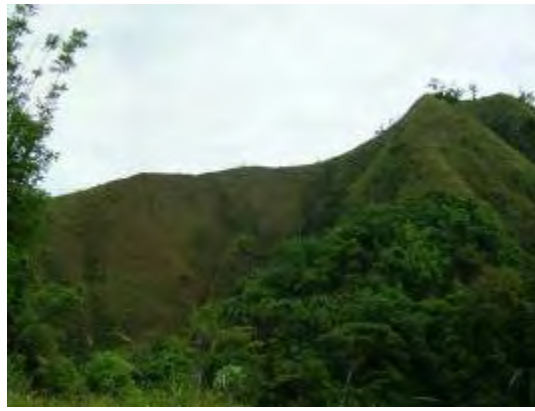
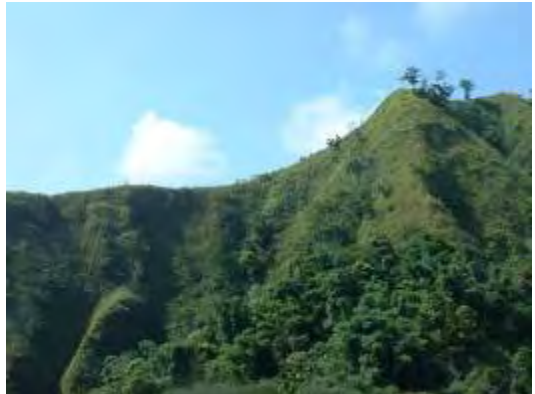
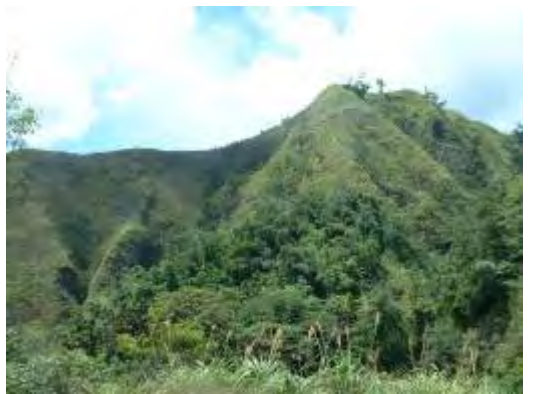
圖 82 樣點 10:埔里事業區第 8、20 林班界陵線陳世華租地轉角(229436,2659963)

| <p>說明：</p> <p>在 2001 年照片中仍可看到崩塌地及下方土石堆積的情形，至 2004 年在崩塌地上大部分植生已長出，2005 年至 2008 年邊坡上的植生則更茂密，以完全看不出舊崩塌地形貌。</p> | |

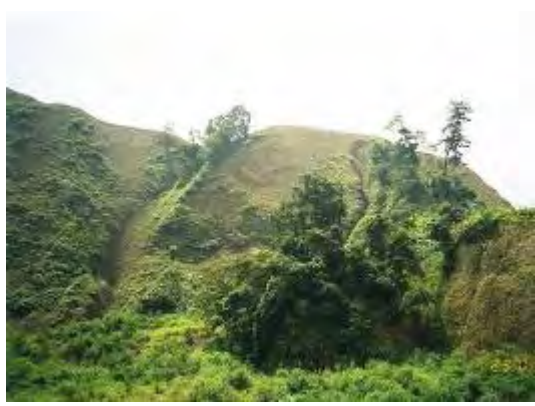
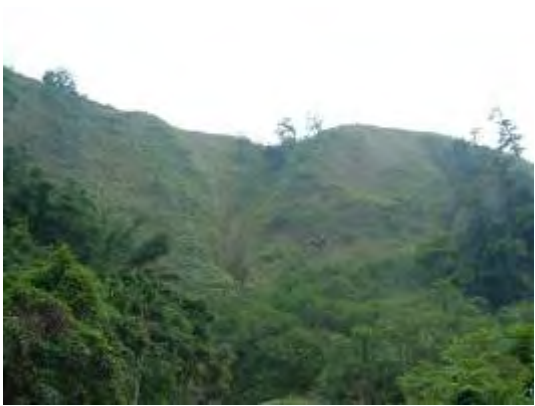
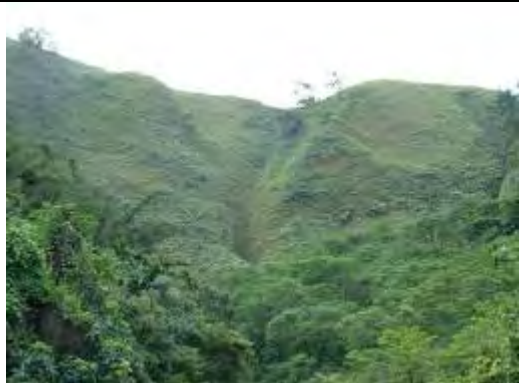
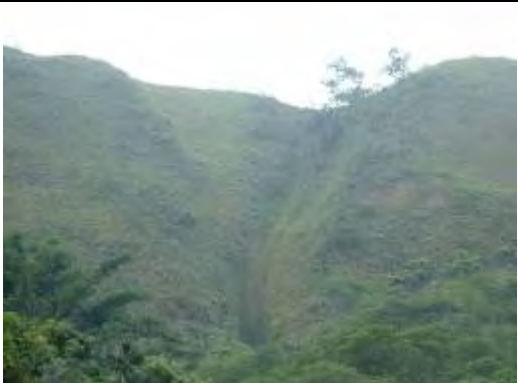
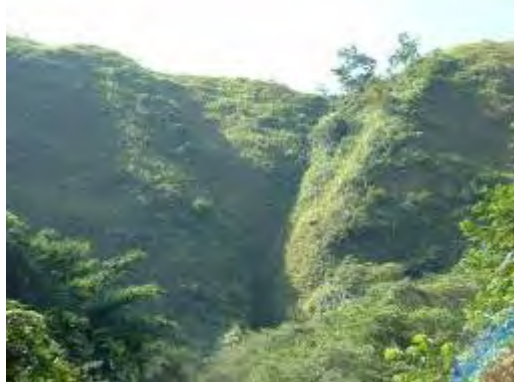
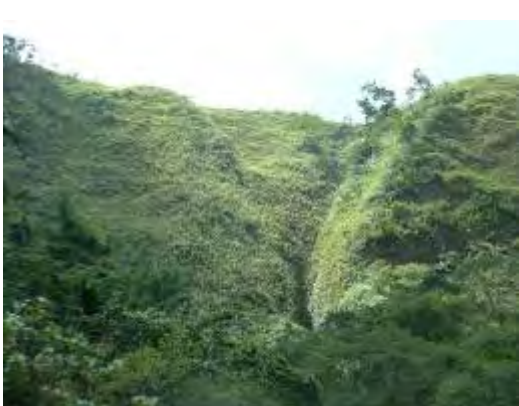
圖 83 樣點 11：埔里 8 林班張天保工寮前(229190,2659692)

| <p>說明：</p> <p>2001 年在靠近稜線的地區有明顯的崩塌，至 2004 年崩塌地已長出植生，2005 年至 2008 年可看到邊坡上的植生更加茂密，表示本區以趨於穩定。</p> | |

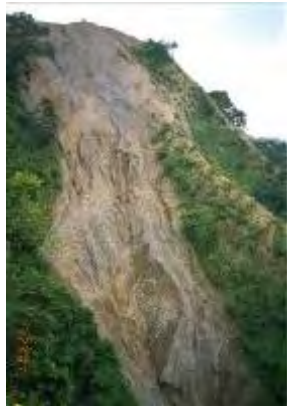
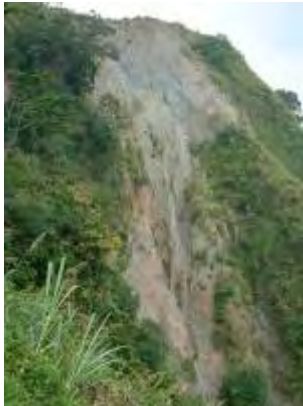
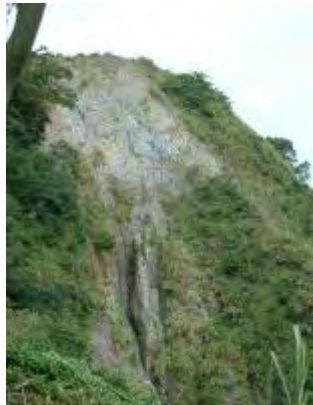
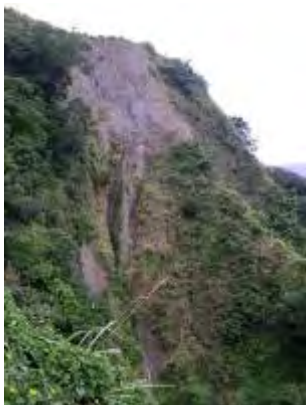
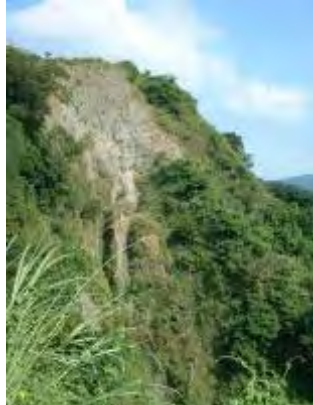
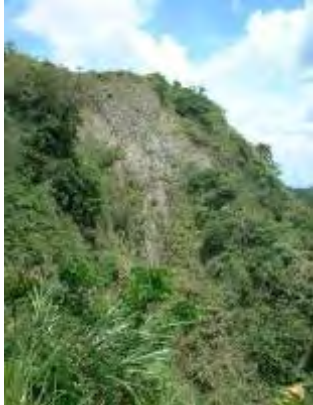
圖 84 樣點 12：埔里 9 林班賴博帥工寮前(228256,2660946)

| <p>說明：</p> <p>本區為陡峭的山壁所形成的崩塌，2001 年崩塌地已發育至下邊坡，2004 年山壁上有長出些許植生，2005 至 2006 年下邊坡的植生更為茂密，至 2008 年下邊坡已被植生所覆蓋，但上邊坡仍可看到裸露的情況，可能是上邊坡地勢較陡，植生不易。</p> | |

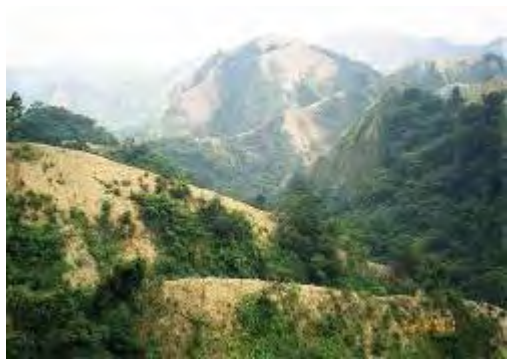
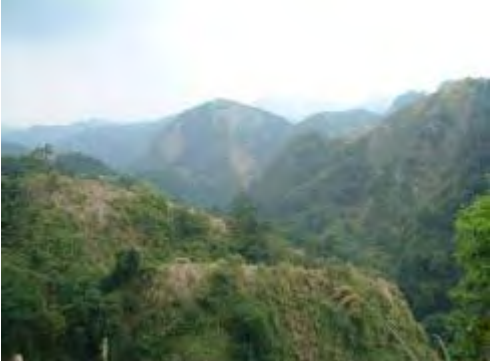
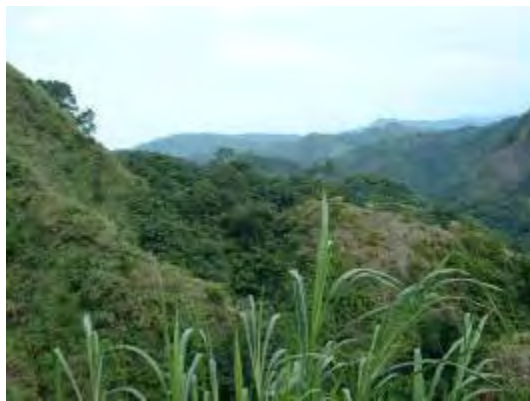
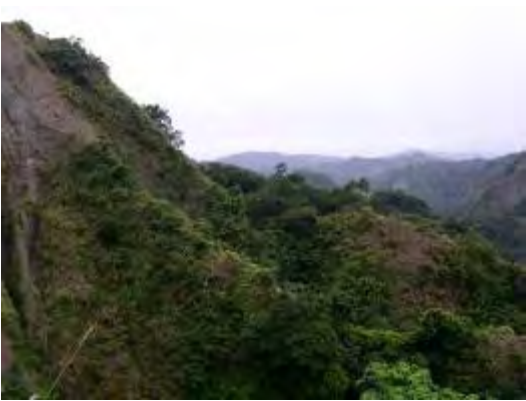
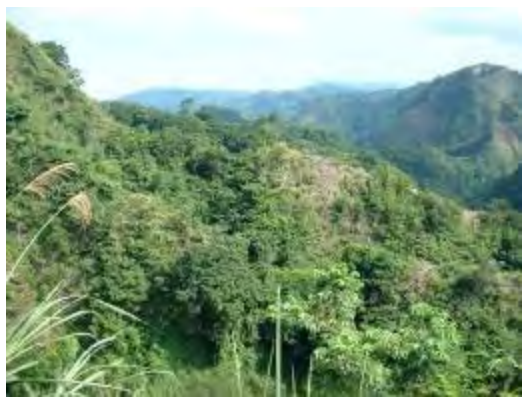
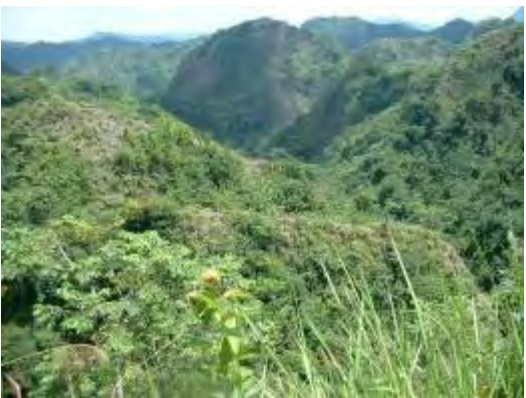
| <p>說明：</p> <p>2001 年在稜線的地方可以明顯看到土石崩落的情形，2004 年大部分以長出植生，2005 年至 2008 年植生更為茂密，以完全看不出舊崩塌地的景象。</p> | |

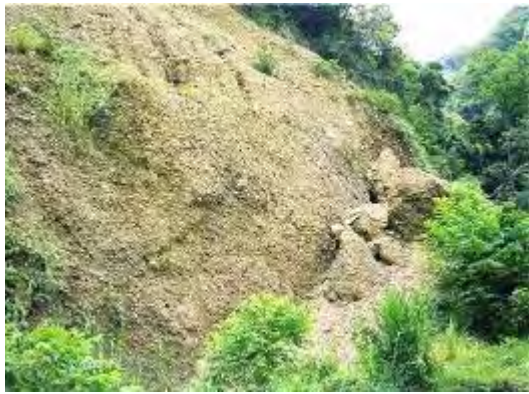
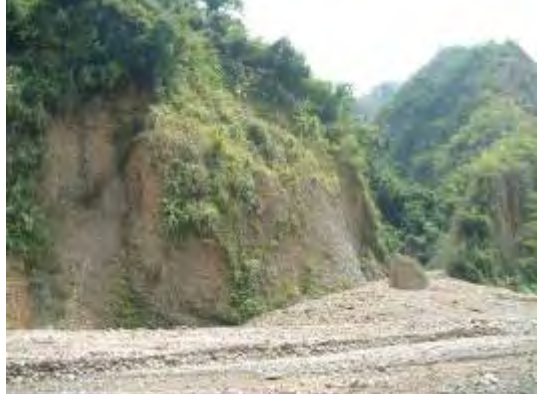
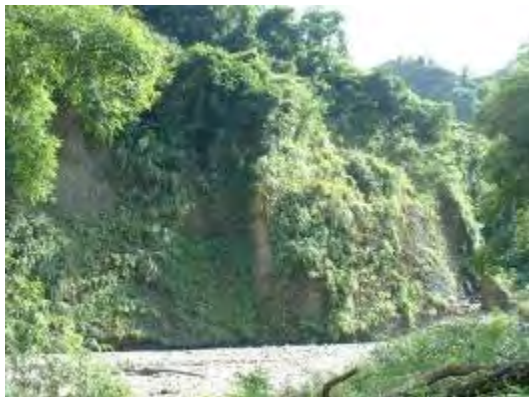
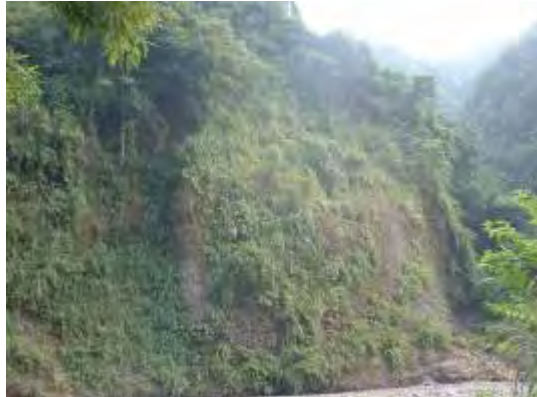
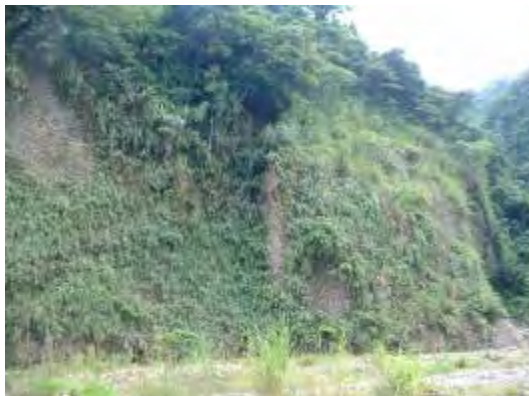
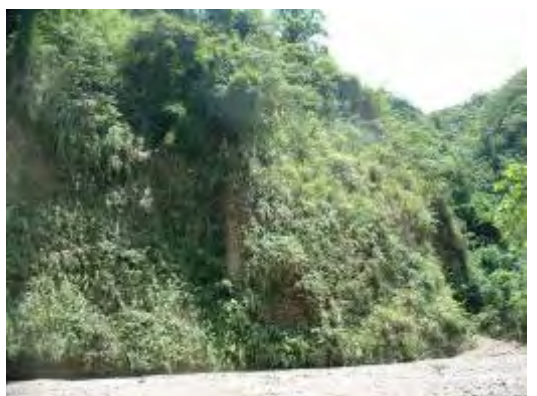
圖 86 樣點 14：埔里 10 林班小北坑前(227431,2660824)

| <p>說明：</p> <p>2001 年照片中有明顯的土石崩落，2004 年位於裸露的溪床上邊坡的崩塌地仍相當明顯，2005 年至 2008 年植生更加茂密。</p> | |

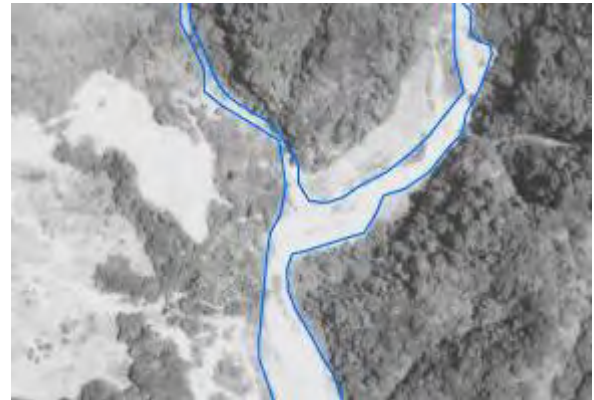
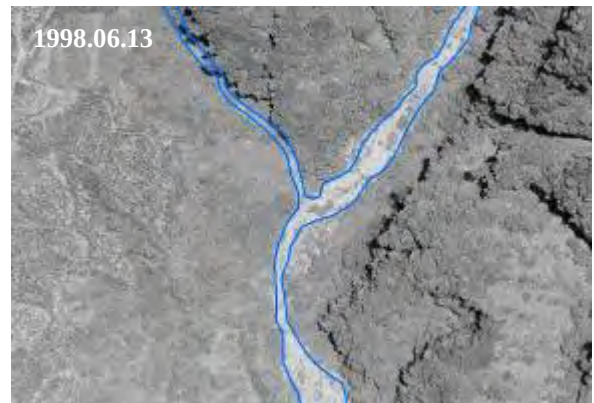
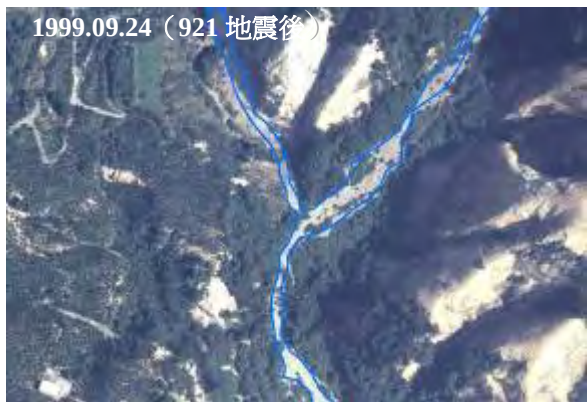
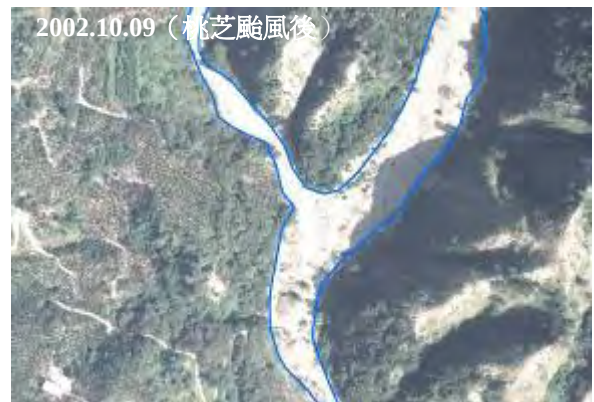
圖 96 第 1 區歷年航照影像圖 (藍色框線為裸露的溪床位置)

第 1 區（圖 96）位於乾溪的上游，1976 年魯碧颱風(1996.6)帶來單日最大降雨量 242 公釐，從影像中可以看到裸露的溪床中堆積大量的土石，以及幾處小規模之崩塌地；至 1984 年變化不大，之前發生的崩塌地已植生復育；1991 年歷經楊希颱風(1990.8)帶來 372 公釐之單日最大降雨，裸露的溪床上土石堆積更加明顯。至 1998 年為本區植生最為茂密的時期，原本的溪床也被植生所覆蓋。1999 年 921 大地震後，東側的山頭大部分皆形成大規模之崩塌地，但裸露的溪床上並沒有明顯的土石堆積；至 2002 年為桃芝颱風(2001.7)後影像，原本在裸露的溪床旁的植生，已被土石掩蓋，在上游西側裸露的溪床相較於過去有明顯加寬的現象。2005 年受到敏督利及海棠颱風的侵襲，但在本區看不到明顯的崩塌及變化，顯示本區已趨於穩定，且植生復育良好；2007 年地形變化不大，植生則更為茂密。

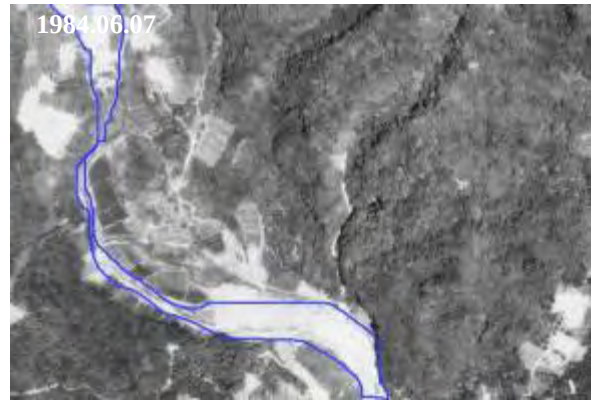
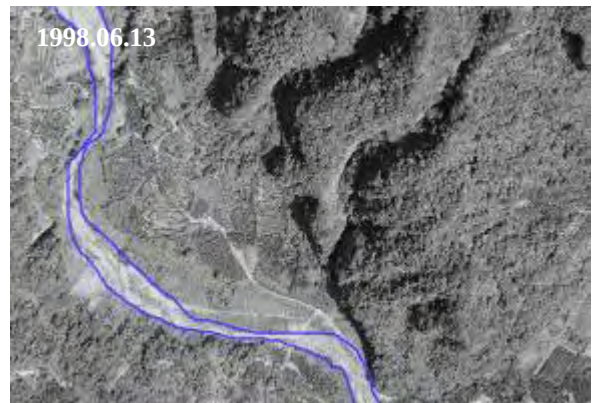
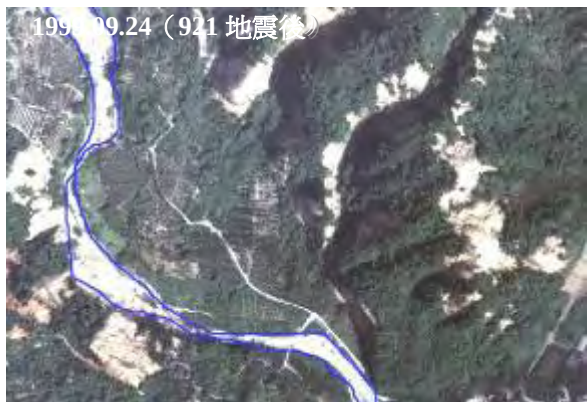
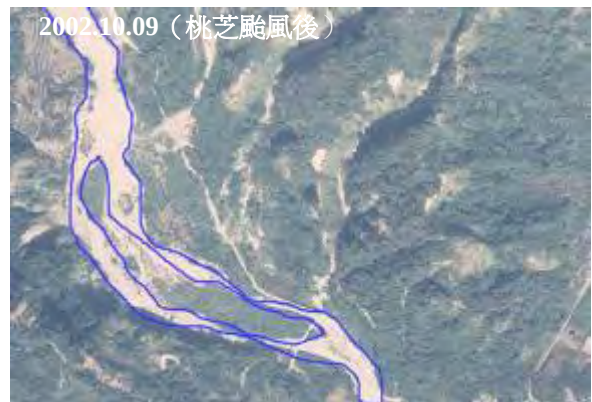
圖 98 第 3 區歷年航照影像圖（藍色框線為裸露的溪床位置）

第 3 區（圖 98）位於乾溪的下游，1976 年在影像中裸露的溪床中段開發為農地，當年度受到魯碧颱風的影響，可以在稜線上看到幾處崩塌地，裸露的溪床上有許多土石堆積；至 1984 年崩塌地較為穩定，大部分已長出植生，裸露的溪床中段的農地則開發更為明顯；1991 年在東北側的沖蝕溝有土石崩落的現象，主要受到楊西颱風的影響，使得部分農地受到破壞。1998 年大部分植生都已恢復，且較先前更為茂密，裸露的溪床上有許多被植生所覆蓋。1999 年 921 地震後，本區的崩塌及裸露的溪床上的土石相較於中上游來的少；2002 年裸露的溪

床中段大部分的農地都被桃芝颱風將上游所帶來的土石給沖毀，但崩塌地並沒有比地震來的多；2005 年由颱風帶來的土石持續在此地堆積，使得裸露的溪床持續再加寬；至 2007 年則變化不大植生持續在復育中。

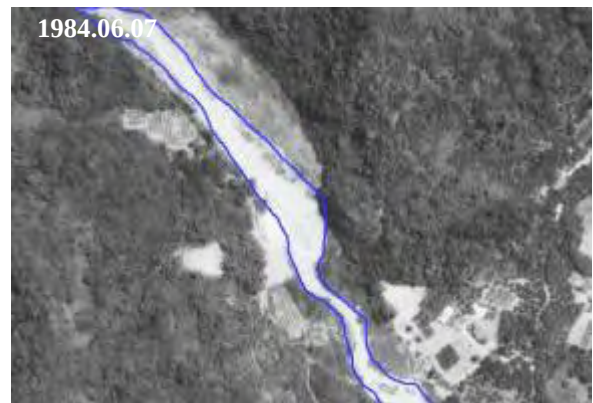
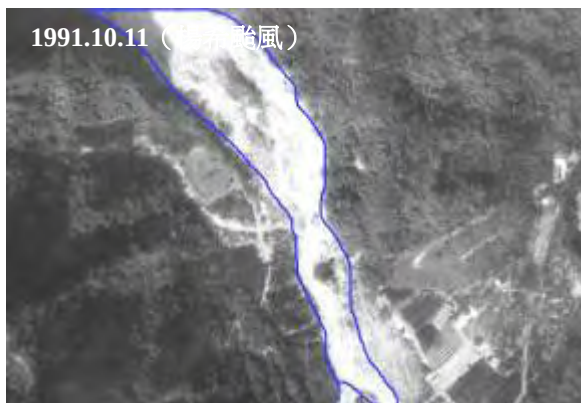
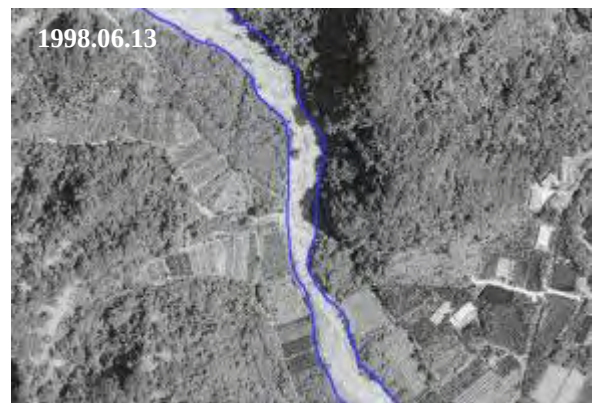
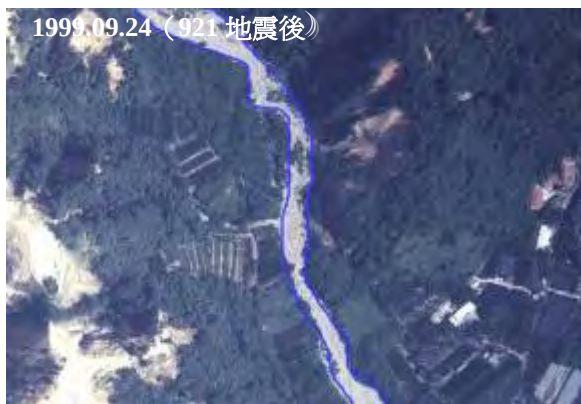
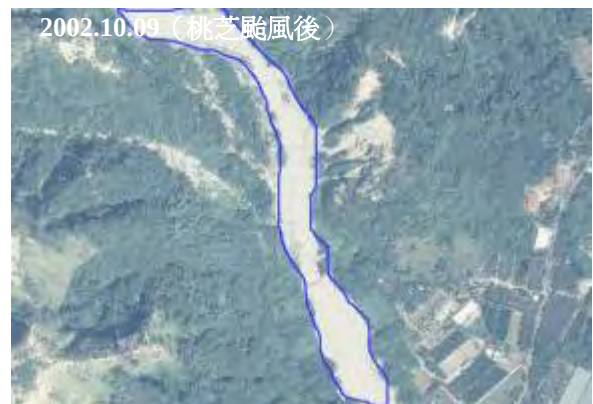
圖 99 第 4 區歷年航照影像圖（藍色框線為裸露的溪床位置）

第 4 區（圖 99）位於田尾坑溪下游，1976 年可以看到裸露的溪床上堆滿了土石；至 1984 年裸露的溪床上已有植生覆蓋，植生則較為茂密，1991 年受到颱風的影響使得裸露的溪床上土石堆積增加，至 1998 年植生更加茂密，裸露的溪床兩側的農地開發更為廣闊；1999 年受到地震的影響在裸露的溪床的東側有一處明顯的大崩塌，其他的崩塌主要位於西側的稜線上，整體而言裸露的溪床影響並不明顯；2002 年桃芝颱風後裸露的溪床上的土石堆積相當明顯，沿著沖蝕溝也有許多的土石崩落，東側的崩塌地土石有持續再崩落；2005 年至 2007 年變化並不大，崩塌地的植生也持續在復育中。

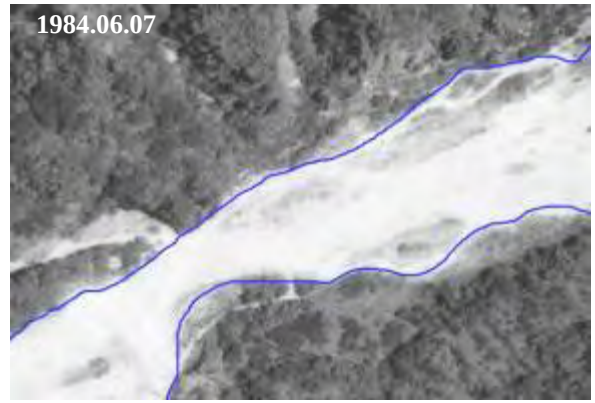
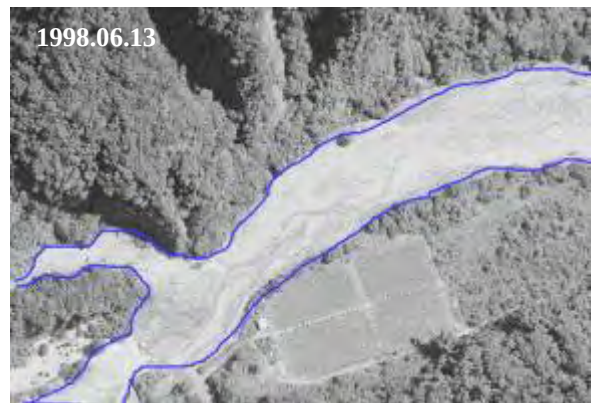
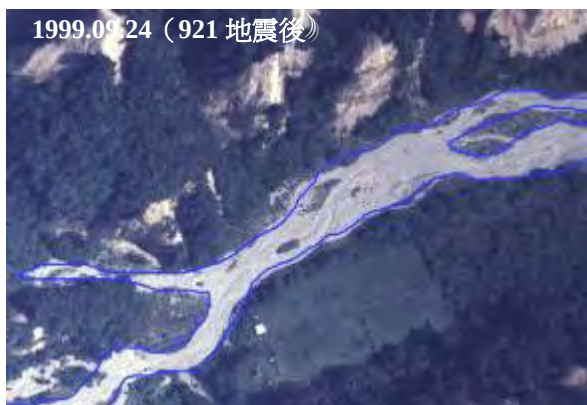
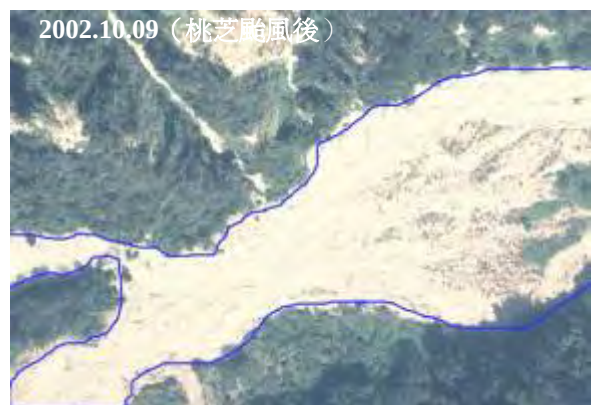
圖 101 第 6 區歷年航照影像圖 (藍色框線為裸露的溪床位置)

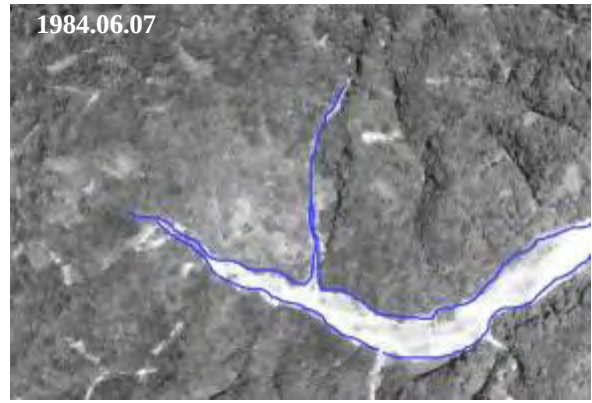
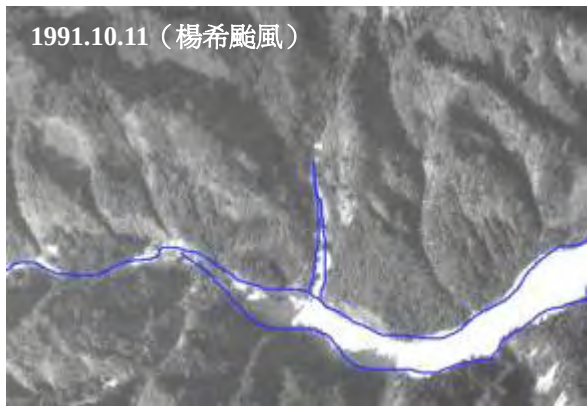
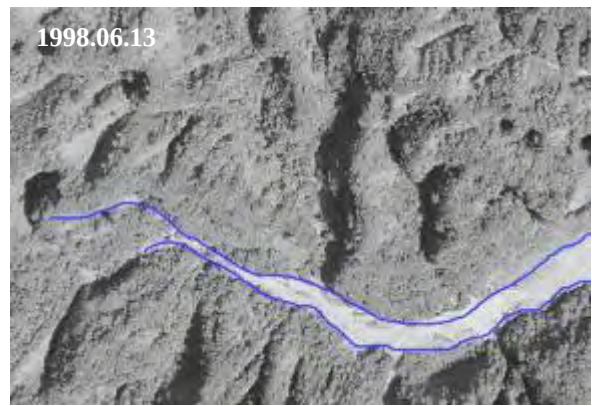
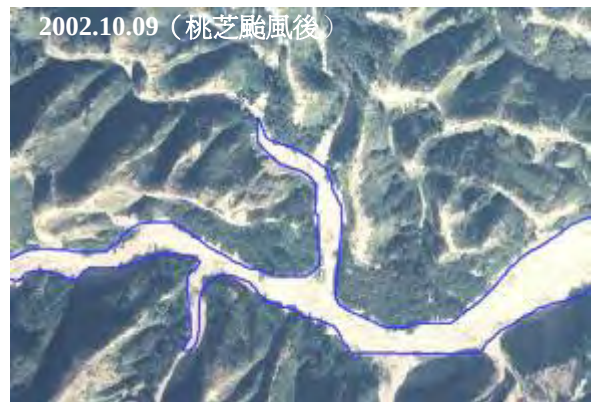
圖 102 第 7 區歷年航照影像圖 (藍色框線為裸露的溪床位置)

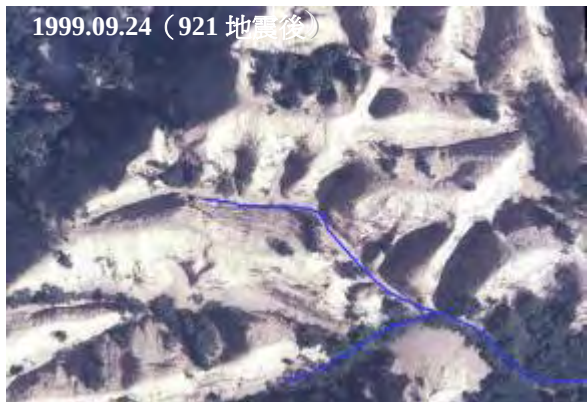
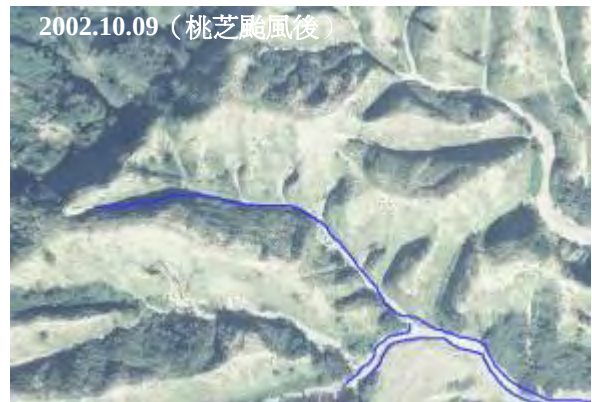
圖 104 第 9 區歷年航照影像圖 (藍色框線為裸露的溪床位置)

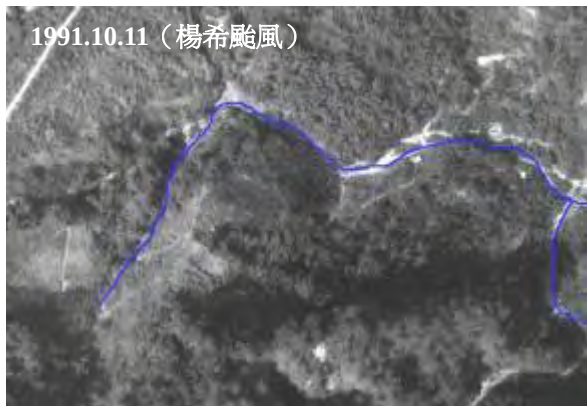
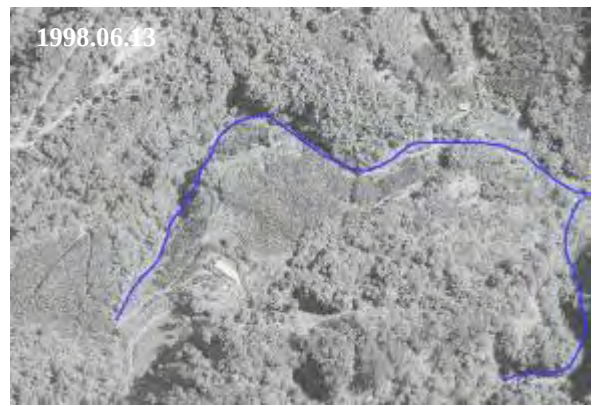
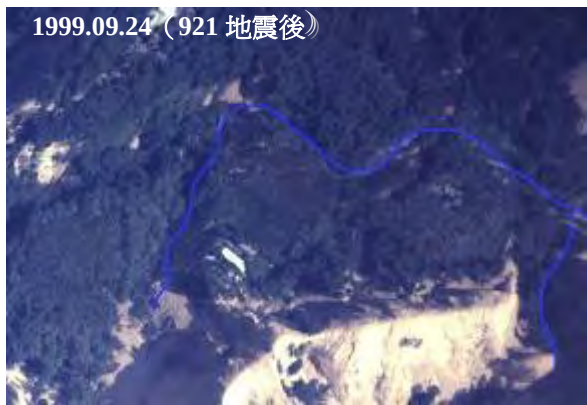
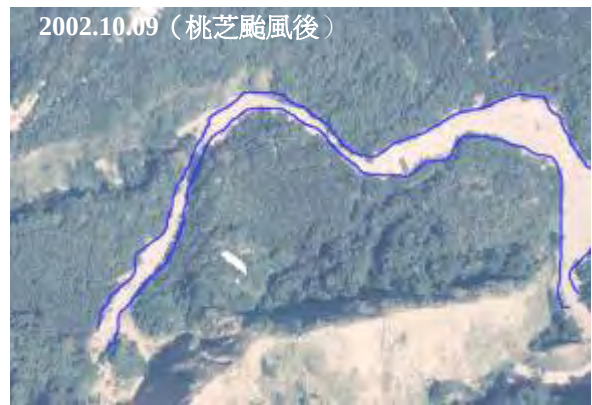
圖 105 第 10 區歷年航照影像圖 (藍色框線為裸露的溪床位置)

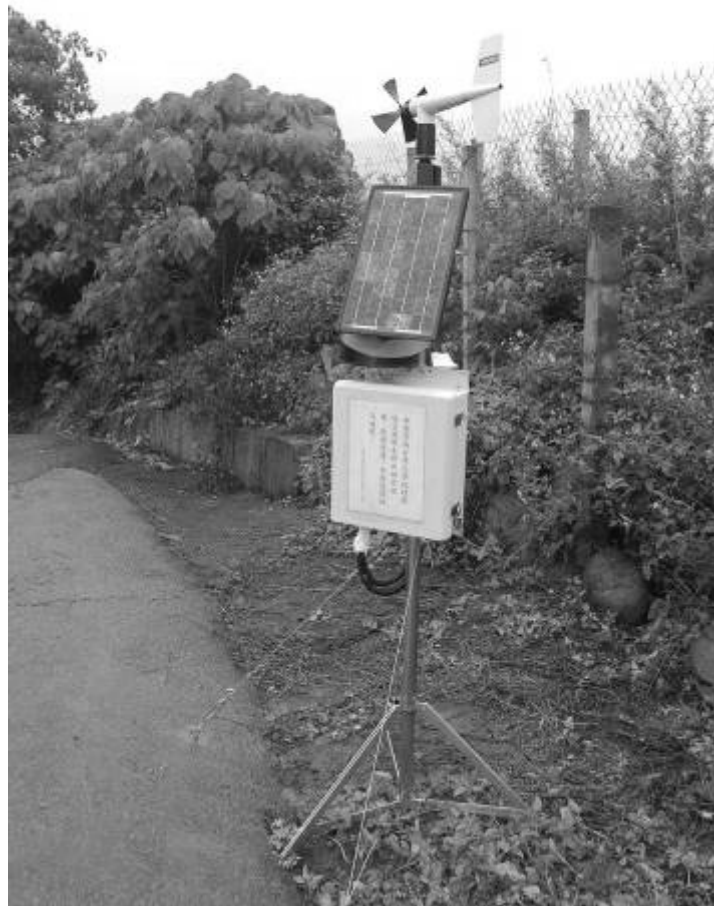
圖 1.1 九九峰氣象監測站照片

本計畫採用的氣象觀測站，可以分為三個主要的部分。第一是收集、轉換氣象狀況的感測器，包括：雨量計、風速風向計與溫度相對溼度計等；第二是資料處理、儲存系統；第三是資料傳輸系統（圖 1.1）。

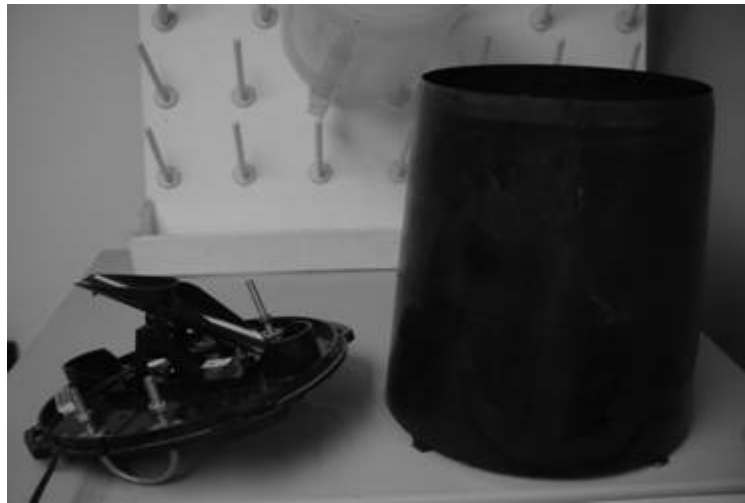
圖 2.9 雨量筒

雨量計為傾斗式，雨量收集筒口徑為 6 英吋，將降雨收集到傾斗中，每 0.2 公釐降雨會啟動傾倒動作一次，並且將脈衝訊號傳送至資料記錄處理器中。

降雨量以雨量計量測，在照片 4-6 左方之黑色雨量筒。資料處理器接收脈衝訊號，並且轉換成降雨量資料。

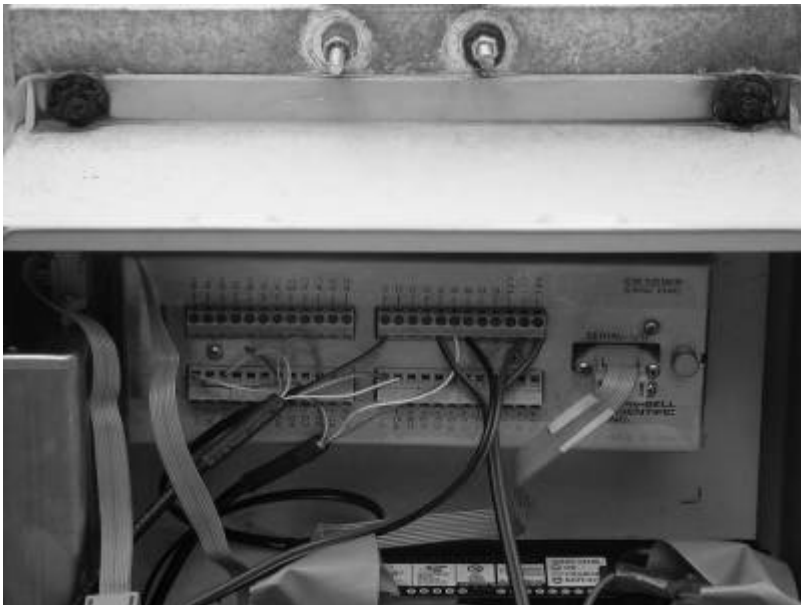
圖 2.13 儀器箱內部（中央為資料收集器、下方為電池、左方為資料記錄器）

儀器箱(圖 2.12)內部裝設有 CAMPBELL 公司生產的資料收集處理器 (DATALOGGER)、資料記錄器(Storage Module)、GSM 無線數據機與電池(圖 2.13)。感測器將氣象資料轉換成電子訊號，再由資料收集處理器負責量測、轉換訊號與記錄，最後以量化的方式呈現。

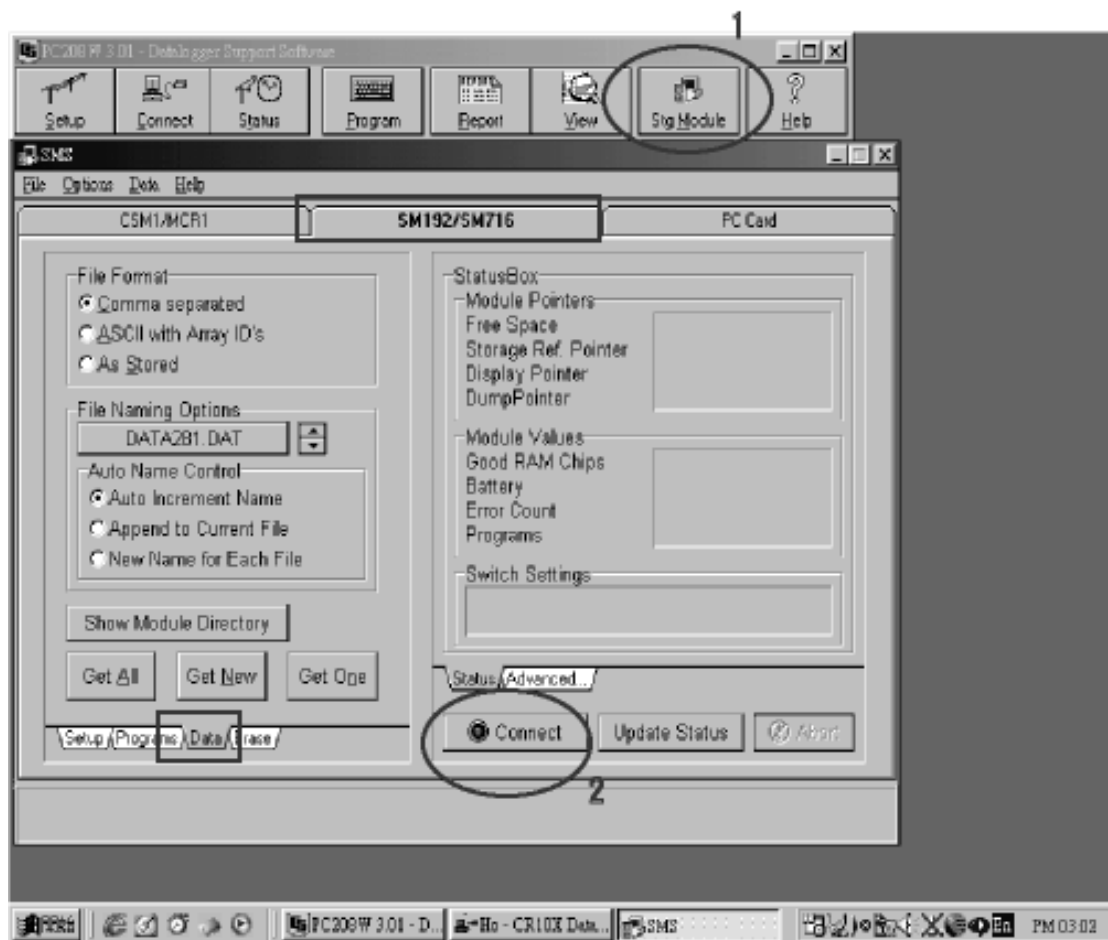
圖 4.27 現場連線

點兩下畫面上方 Stg Module

按右下方的 Connect

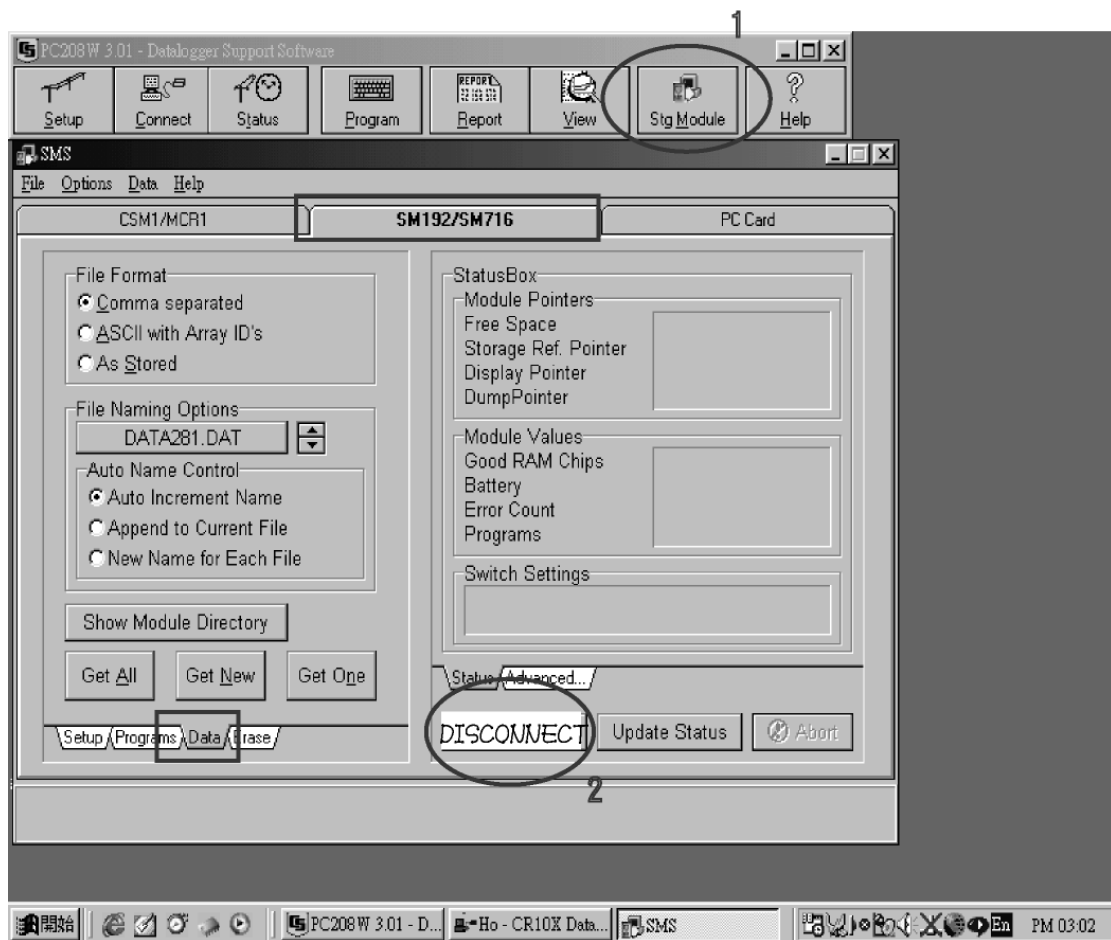
圖 4.29 現場連線-結束連線

點兩下畫面上方 Stg Module

按右下方的 Disconnect
