九九峰自然保留區地質地形調查及監測(2/3)

期末報告

委託機關:行政院農業委員會林務局南投林區管理處

執行機關:臺灣大學地理環境資源學系

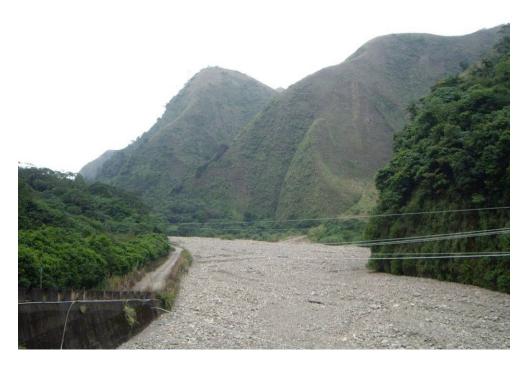
圖 6 寬廣的河谷,為礫石所堆積而形成 (拍攝地點:乾溪上游、中心橋,日期 2007 年 10 月)

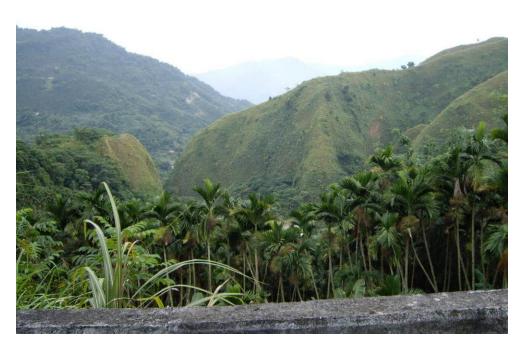
圖 7 由於地勢陡峭,植物不易生長 (拍攝地點:北坑溪上游、竹峰路,日期 2007 年 10 月)

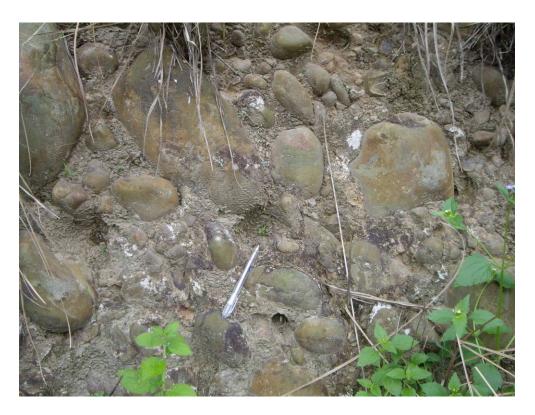
圖 8 九九峰地層由礫石堆積而成,顆粒大小不均。

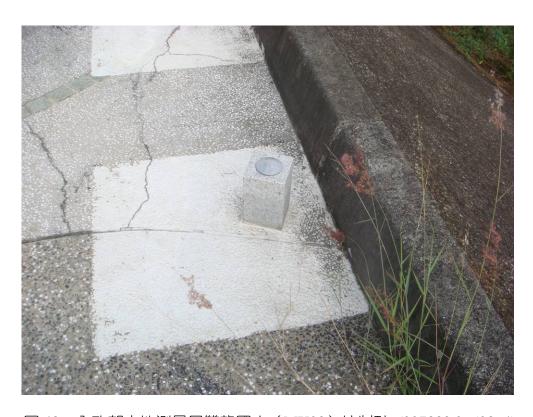
圖 48 內政部土地測量局雙龍國小 (MX20) 控制點 (227330,2652864)

從去年度調查的結果發現,這些地面控制點的資料,除了 MX20 有佈地面標 (圖 48),其餘的控制點有的已經損壞,或無法在航空照片上辨識出來,因此這 些點將來需重新引測或佈標,才能將資料輸入軟體內進行處理,以產出精確的數值地形資料。

本年度已完成控制點的佈標及測量,持續進行資料的處理與分析。

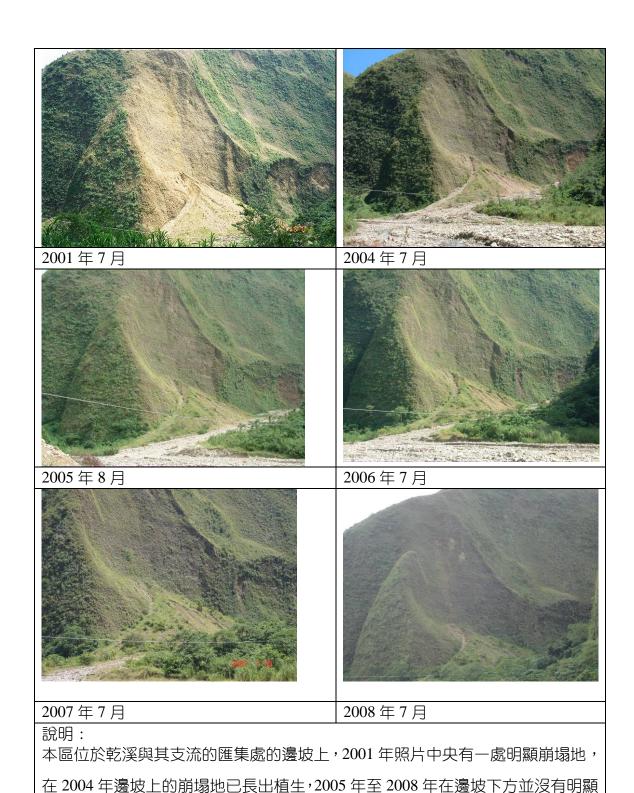
圖 65 樣點 5: 埔里事業區第 14 林班過中心橋左崩塌地觀測(228038, 2655036)

的土石堆積,顯示上邊坡以趨於穩定,且植生更為茂密。

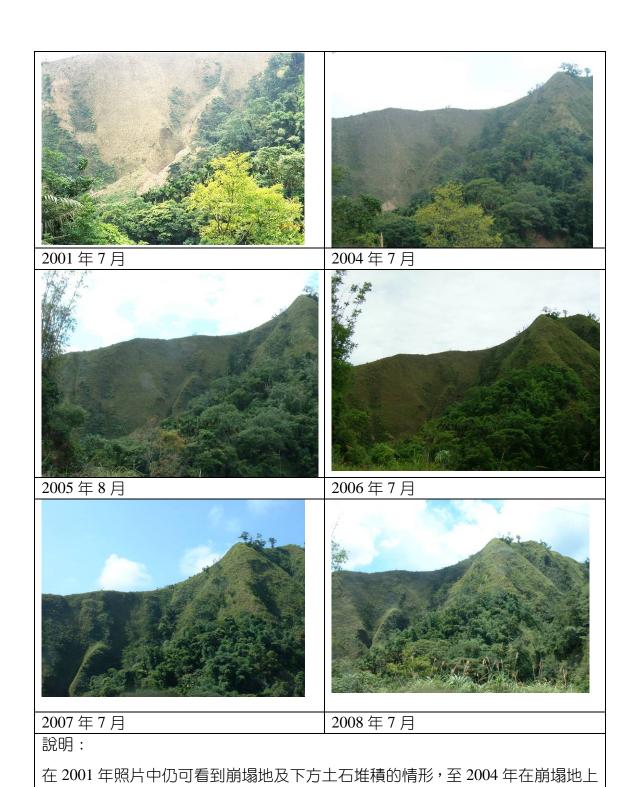
圖 70 樣點 10: 埔里事業區第 8、20 林班界陵線陳世華租地轉角(229436,2659963)

大部分植生已長出,2005年至2008年邊坡上的植生則更茂密,以完全看不出舊

崩塌地形貌。

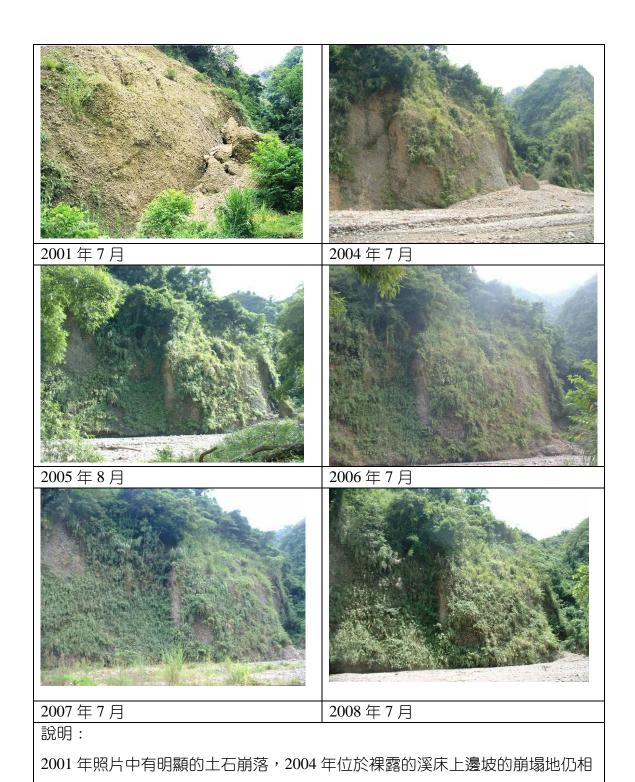
圖 74 樣點 14: 埔里 10 林班小北坑前(227431,2660824)

當明顯,2005年至2008年植生更加茂密。

- (侵蝕或堆積)移除了原本在溪床上的植生?
- 33. p. 88, 圖 74。看來照片右邊支流溪溝的土石扇漸漸減小、1 消失,是否為真?請確認。
- 34. p. 89, 第二段, 倒數第 3 行: ·····這些攔砂壩目前大部分 | 34. 謝謝指正, 已修改 已被土石堆滿,已無法發揮功用。然攔砂壩主要的功能並 非攔砂,這樣的評論有欠公平。
- 35. p. 89,第二段,最後兩行:……田尾坑溪下游處,由於此 | 35. 將本段推論改為 溪集水面積較小,土石堆積的情況較不嚴重,此推論並不 正確。比田尾坑溪小的溪流很多(如圖 79),為何它們都有 顯著堆積?(按:田尾坑溪下游堆積較不嚴重的原因推測和 堤防的興建有關(圖 76)——使土石容易向下游搬運。又, 圖 76 上游河段 2003 年曾有大規模疏濬,疏濬後的空間至 今尚未完全填滿。(保留區攔砂壩的興建可能影響此間河流 演育,林務局同仁是否能提供各攔砂壩原始的高度及興建 歷史, 及利本研究的進行?)
- 36. p. 89. 第三段,第 4 行:·····因土石的搬運產牛側蝕作用, 1 36. 謝謝指正,已修改 增加土石的堆積。請問怎麽知道是側蝕?
- 37. p. 89, 第三段,第4--5行:……可明顯看到因側蝕作用 在坡腳處產生小規模的崩塌現象(圖78)。由圖78「崩塌」 的高度和形貌看來,較像是「河流側蝕,露出基盤或舊崩 塌地的露頭」,請明察之。
- 38. p. 89. 最後一行:裸露的溪床上的土石堆積並不明顯,可 | 38. 謝謝指正,已修改 能土石被帶往更下游處來堆積。語意不清。土石「一定」 會被帶往更下游,但即使如此,裸露的溪床還是會向上加 積(帶來多少、帶走多少的問題)。又,如圖80,此間裸露 的溪床是否已採砂、疏濬?

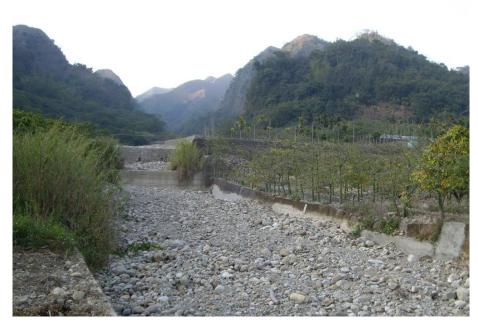
除了歷年照片的崩塌地的監測比對外,從歷年的航照影像觀察的結果,發現在颱風過後,裸露的溪床堆積的情形變化也相當大,因此在野外調查時也記錄在攔砂壩附近土石堆積的情形。以乾溪為例,在裸露的溪床的上、中、下游曾經興建攔砂壩(圖75),攔砂壩的功能除了攔砂外,還有減緩溪床坡度、降低侵蝕作用的產生。從野外調查發現這些攔砂壩目前大部分都已經被土石堆滿,已無法有效發揮攔砂的功用。另外在田尾坑溪下游處(圖76),由於此區在2003年曾經疏浚過,因此溪床上的土石堆積相對較不明顯。

圖 76 田尾坑溪下游攔砂壩堆積情形 (229778,2654944)

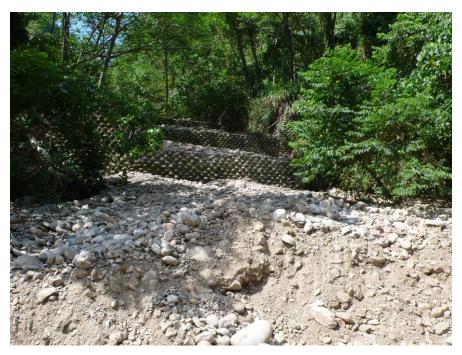
在辛樂克颱風過後,本研究以乾溪流域實地觀察颱風對此溪流的影響。在颱風過後在裸露的溪床兩側陡坡處並未產生明顯的崩塌地,但是在沖蝕溝卻有大量土石沖出(圖77),這些土石可能是原本在沖蝕溝中堆積的鬆散土石,在颱風豪雨時因土石的搬運產生侵蝕作用,使得土石堆積在下游處。在乾溪上游處可明顯看到因側蝕作用產生小規模的崩塌現象及岩層裸露(圖78)。另外在支流處也有大量土石的堆積(圖79),照片中支流與主流的匯集處有長一棵樹,當下次颱風來臨時,可以此棵樹作為觀察土石堆積的指標。

圖 77 辛樂克颱風後大量土石沿沖蝕溝被帶出(227634,2655270)

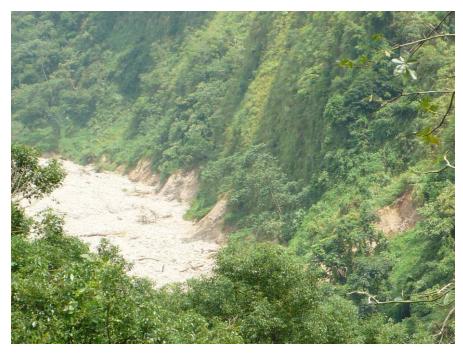
圖 78 乾溪上游河岸側蝕所產生的小規模崩塌及岩層裸露(226973,2656046)

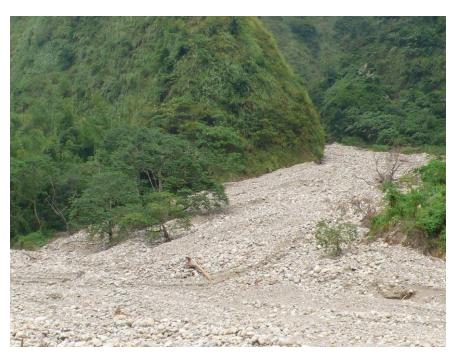
圖 79 乾溪支流土石堆積情形 (227411,2655510)
