# 東北部中型河溪洄游生態課題追蹤

## 成果報告

計畫編號：113 林發-09.1-保-09

人禾環境倫理發展基金會 2024 年 11 月 13 日

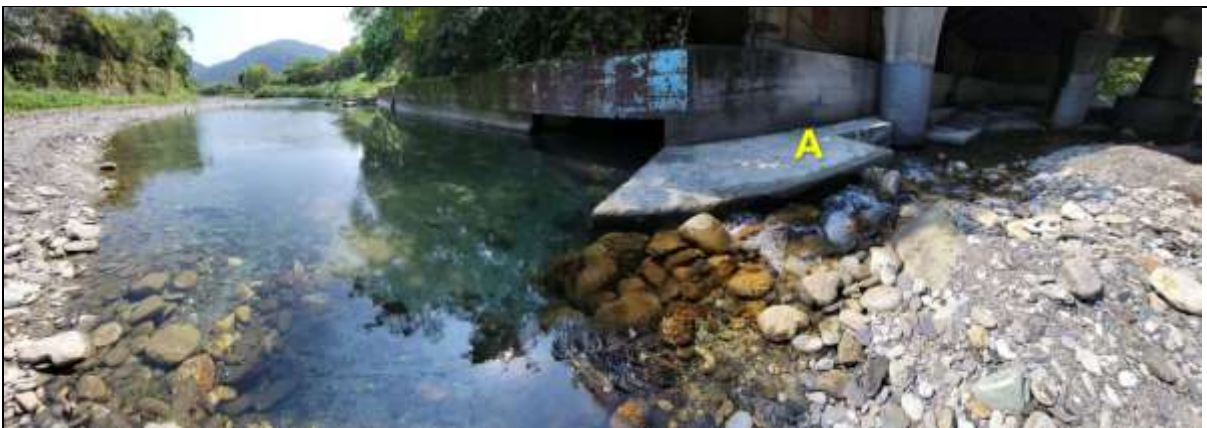
冬山圳113年於1/17圍堤，保留3處缺口，分別為：A入流口與水泥構造物交界處，也是先前因水壓強湧水強大而導致許多幼魚誤為上游而受困之處。B.遠入流端的右岸，若以斜堰方式思考，應是溢流又最不影響取水的端點。C在接近原流心的圍堤止水點，冬山站多流一處缺口。一月時稍上游的金豐萬也剛圍好。但已經有112 年夏末起的疏濬影響，溢水門下游僅剩河道左側狹窄流路，對圍堰調整的效益打了折扣，此部分於下一節（四）描述。

一月施作時分別在左岸 A 右岸 B 保留缺口，並以較大塊石排砌成近自然跌水路。

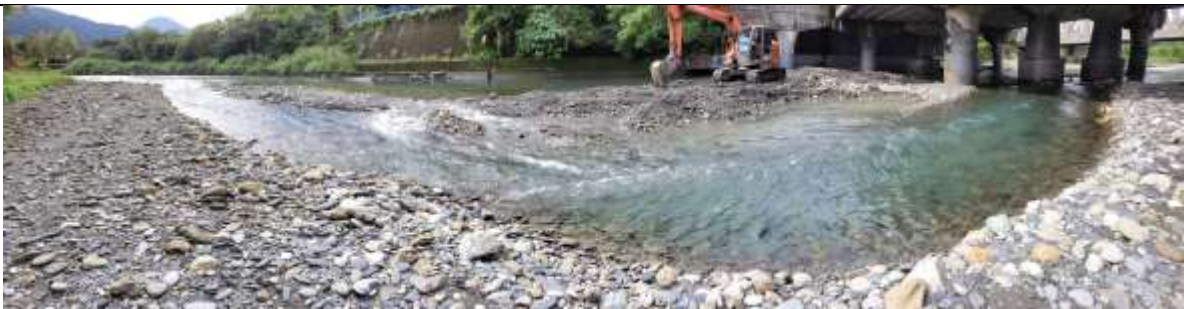
施作前流心沿著冬季衝出的缺口，原偏向右岸，也就是遠取水端的 B 缺口，是合理的流路。

圍堤在一月持續的冬雨中，在水位增高的條件下，在流心與橫向圍堤直交處，沖開缺口C。2/7降雨停歇一段時間，灌區多開始翻田，因灌溉用水壓力，再次進場封閉缺口C。

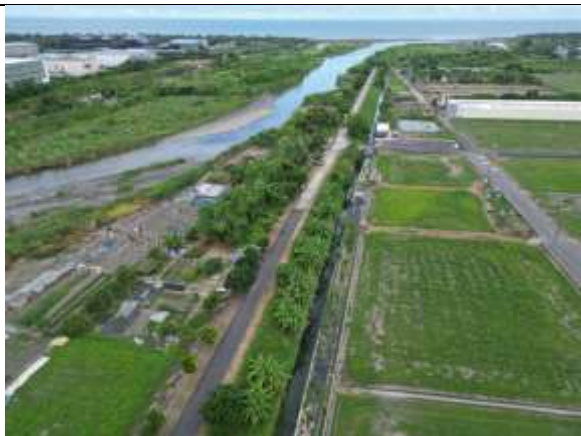
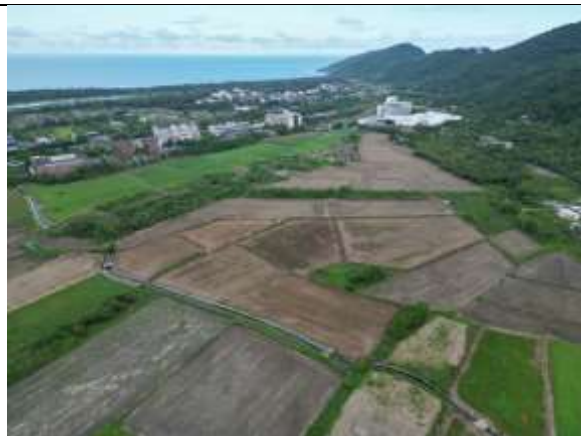
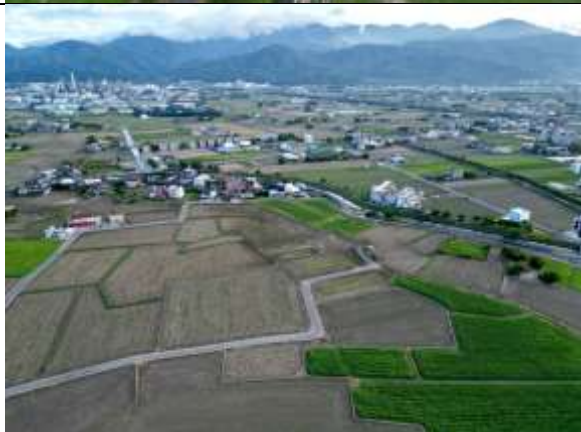
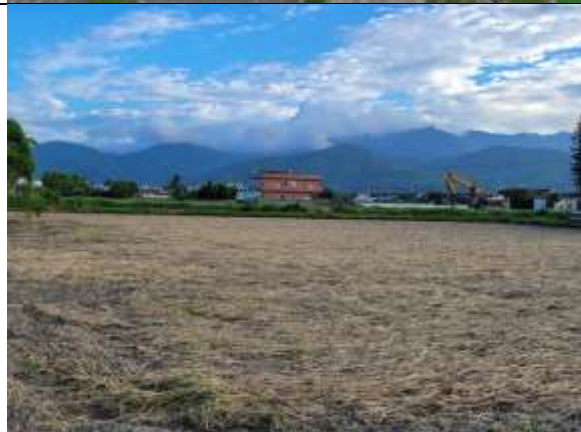
8 月下旬重新圍堰期間（左）金豐萬取水路內的水位高，但武荖坑本流有大面積略呈藻華。  
（右）右下方往畫面中間是金豐萬排砂門溢流路，水深及流動性相對佳，但被圍堰切格成無法與本流相連通水域。

儘管在 8 月中旬重新圍堰，但到 9 月中旬金豐萬圳及冬山圳灌區，因為水情吃緊幾乎都沒有翻耕。然而這段時間武荖坑溪本流的水，仍多取到兩條水圳，對農業及生態及河相發育，都沒有發揮功能。

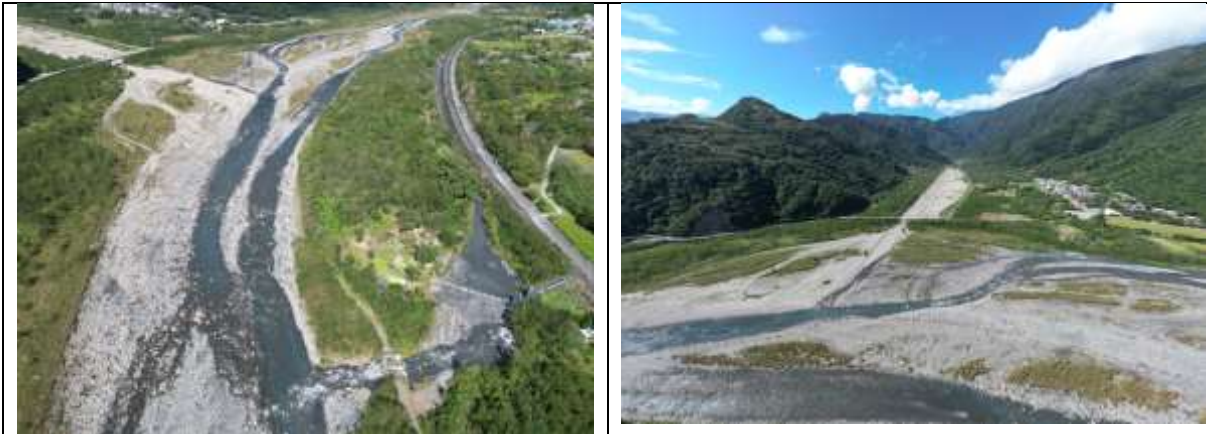
113年農水署宜蘭管理處蘇澳工作站回應生態課題，調整在遠取水端（右岸）保留有缺口，因此在六月底之前，幾乎都保持了縱向的連通。但鹿皮溪匯口則因為鹿皮溪本身的淤積，未能與北溪主流常時連通。

240119 分水堤施工中，（左）排砂口的溢流量大，顯示未圍到金岳大橋時，當時水量即已足夠，若能在取水端調節，對河道才能有最小損失。（右）即使當時主流縱向廊道暢通，但支流鹿皮溪匯流口已推出極寬沖積扇，且略上游幾乎伏流，因此鹿皮溪匯口的經常不連續，主要源自鹿皮溪本身的課題。

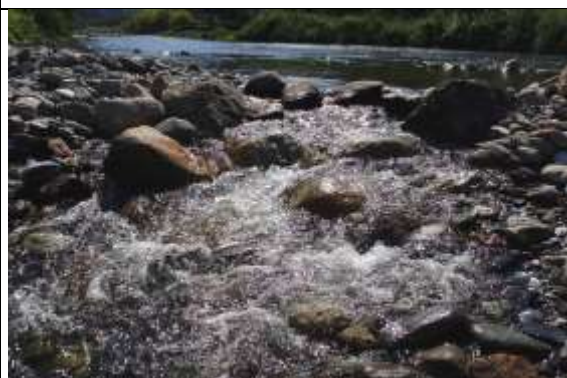
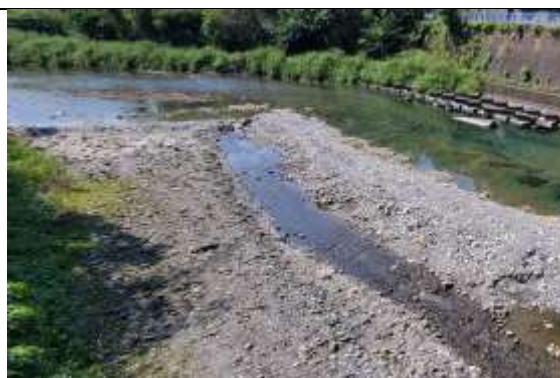
開口 A 的上溯視角及側視

( 3 ) 8月下旬重圍土堤後，9月上旬農水署在既有取水口旁的混凝土結構旁，也就是前一季開口A的位置，以混凝土灌漿製作了一處半圓形內槽的坡道，並在預期的行水接觸面加鋪少量卵塊石，製造流況的變化及糙度。固定設施對農水管理較為方便，此後開口有固定高程；但缺點也在開口固定，除非開口B處保持分水不橫阻的方式，才在用水需求下降但雨量也不足時，有「還水於河」的機會。另，坡道向下游延伸不足，因此生物能利用時間很短，建議應延長至常水位的水面下。而坡道外緣銜接土堤處，因為光滑且不同材質縫合界面，將會是水流掏刷的破口，因而造成更低的缺口致使坡槽失去功能。

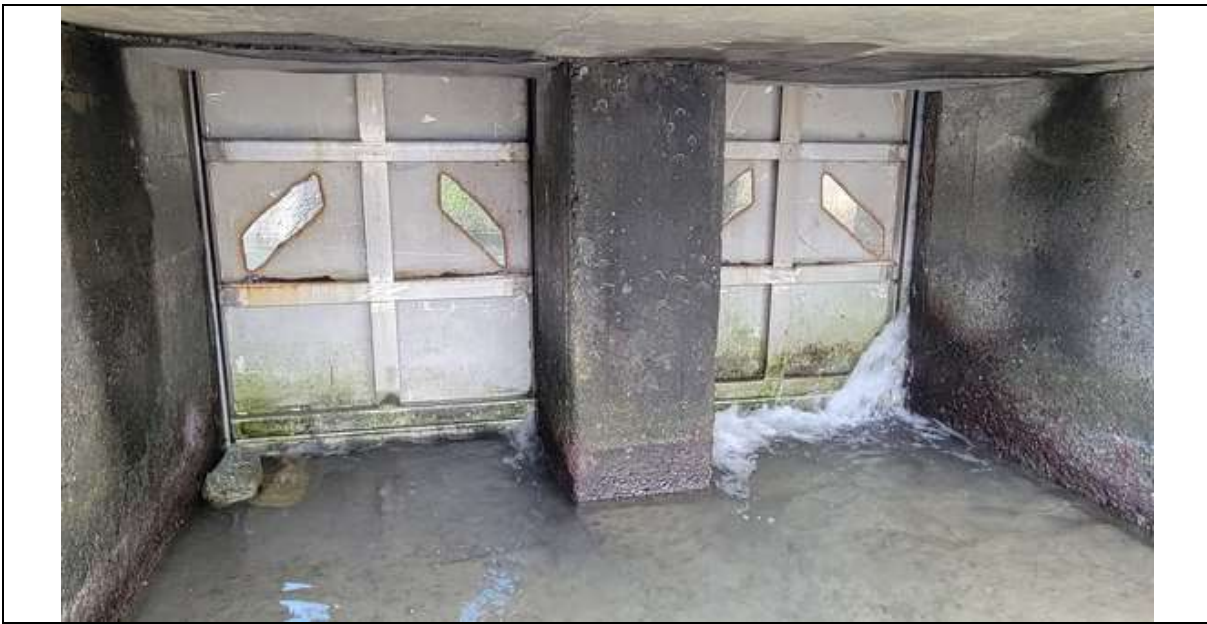
#### 4. 冬山排砂溢流門，在門板上切出溢流口。

目的在使水位若達到超過取水門需要的高度時，可以不用浪費而從排砂門出流，上方出流也符合自然河床從骨架上方溢流的狀態，對吸爬物種比水門下方開口的射流更有利。但目前切口高度仍受限於門版原先的橫樑，

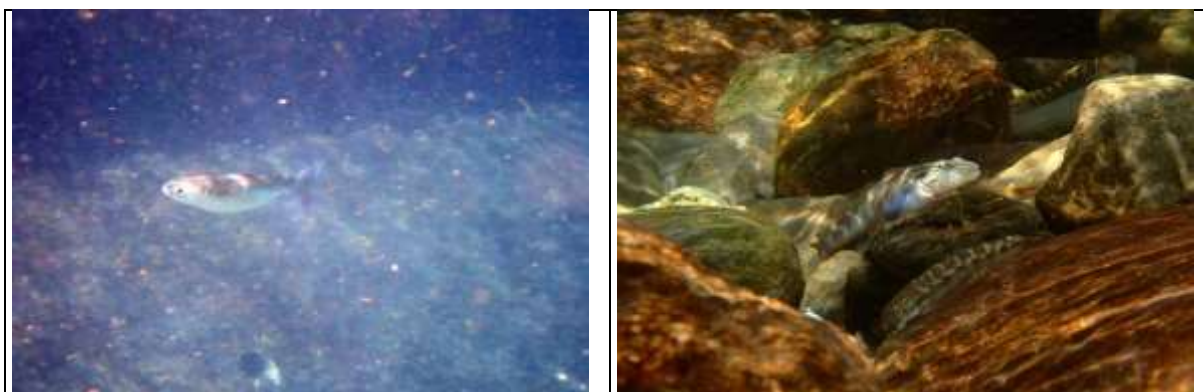
冬山圳圍堤新圍時水下呈較嚴重的擾動狀態，底質少塊石，洄游生物數量少，無法判斷是否受此點及更下游的棲地單調化影響，但經3/4、3/5水下調查發現：開口確認可提供通暢，在圍堰上有小群鰻，流心缺口也直接可見：吻鰕虎、瓢鰕鰕虎、棘鰕塘鱧小魚的通行。但相較於冬山排砂溢水門的水量，後者仍吸引了一定量的瓢鰕鰕虎幼魚、無孔塘鱧、阿胡鰕虎、沼蝦、湯鯉，停留或無法通過排砂溢水門。而土堤料源挖掘溪床，工程機具離開時對坡降的收尾，對棲地所需塊石的拋排，及開口高程的精準性，也都還有進步甚至模組化的空間。待【三、進一步的衝擊減輕建議】整理說明。

20240305 短雨又通海後，通過開口在取水口附近活動的生物們：  
(左) 鰻，武荖坑橋上首筆記錄，(右) 繁殖狀態的台灣吻鰕虎及兔頭瓢鰕鰕虎小魚。

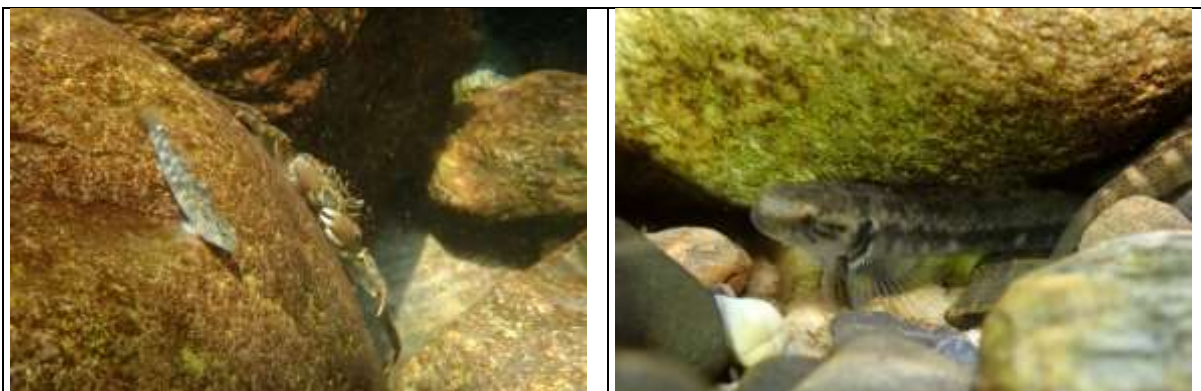
20240305 短雨又通海後，直接目擊通過 A 開口進入中游的生物們：  
(左) 大吻鰕虎幼魚及合浦絨螯蟹，(右) 黃鰭棘鰓塘魚豐幼魚。

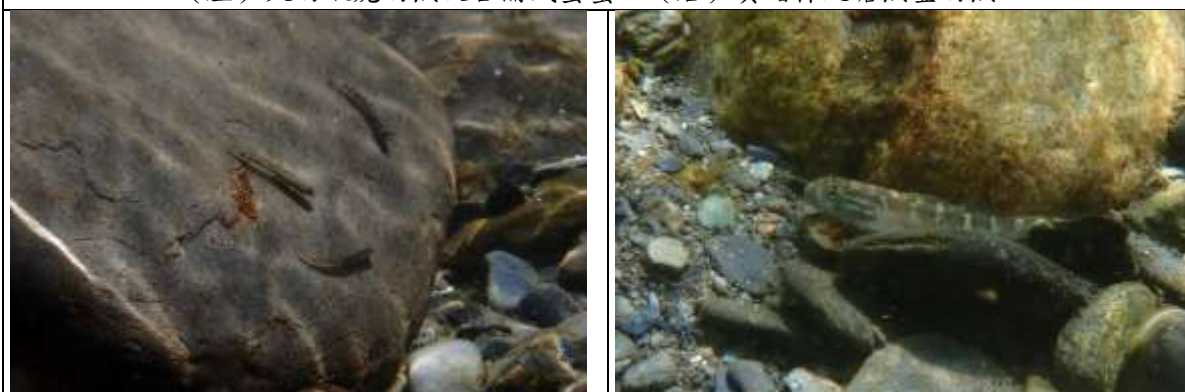
20240305 短雨又通海後，通過開口在取水附近活動的生物們：  
(左) 黑鰭枝牙鰕虎未熟魚，(右) 兔頭瓢鰭鰕虎成魚。

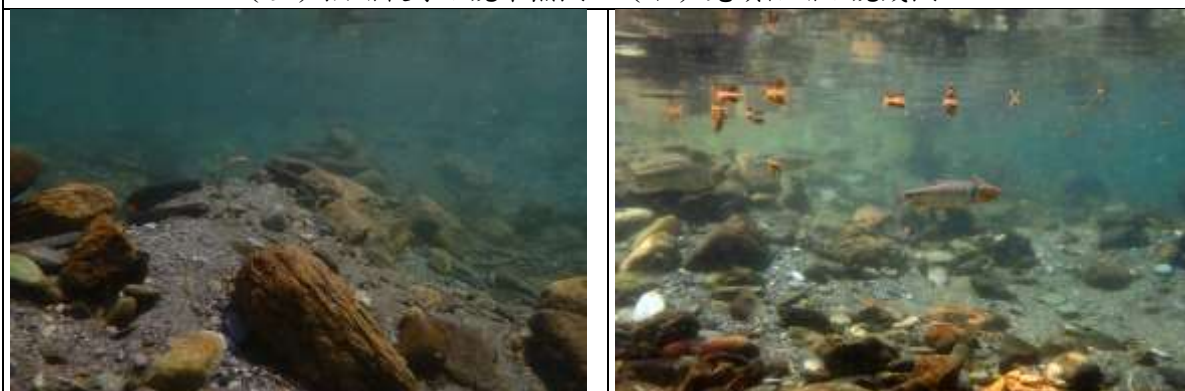
施作為現地沿土堤邊緣取料，因此靠近土堤的區域，底質皆不穩定且穩定塊石減少，沒有底藻著生環境，且流速減緩水溫上升，因此滯水區有不少懸浮藻。

不夠講究的挖取，也影響開口尤其是遠水端開口 B 的入流量。開口 B 上方雖然就近可承接金豐萬的放流，但挖掘沿土堤橫向上游在溪床上成溝，主要水量還是被引導到左岸的冬山圳入流端，且水下棲地擾動退化。

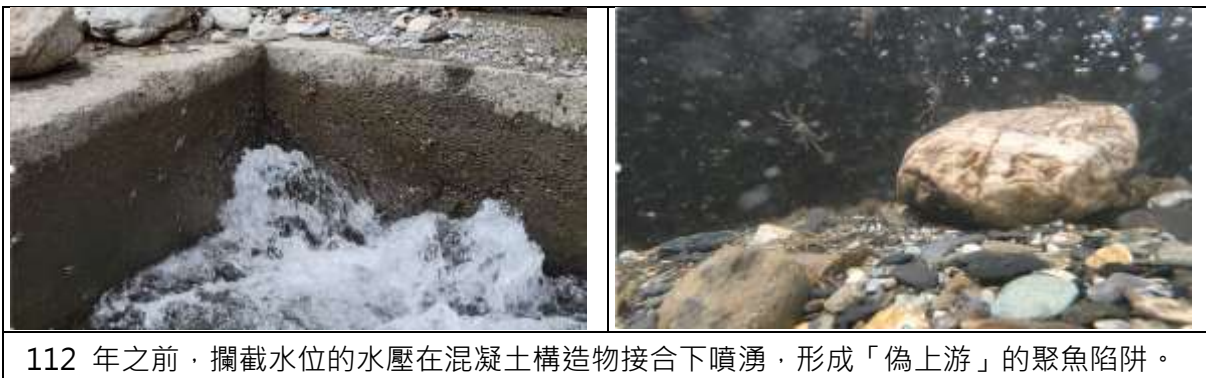
而開口的位置接近過往水泥構造物與土堤接合處的噴湧點，目前觀察似乎也協助改善了這裡誘集魚蝦蟹而錯失最後上溯時機的問題。2月初水量豐沛、開口A有充分溢流時，構造物接合面下噴湧水沒有形成聚魚的陷阱，多能受A跌水吸引。而在4月下旬到5月中旬下游斷流期間，因為先前高水位時冬山圍堤開口A的放行，因此雖然仍有水量從水壓較強且有構造物交界面下方噴湧，形成實質水量的逸漏，並有大量鯉科小魚集中但無法越堤。因而建議：若開口A有簡易調控設施，未來是有可能把注定噴湧的逸漏量，變成可連通到A上游的水體，在不減損取水量的條件下，善用逸漏量成為生物通道。

2 月初水量豐沛、開口 A 有充分溢流時，構造物接河面下噴湧水不會形成聚魚的陷阱。

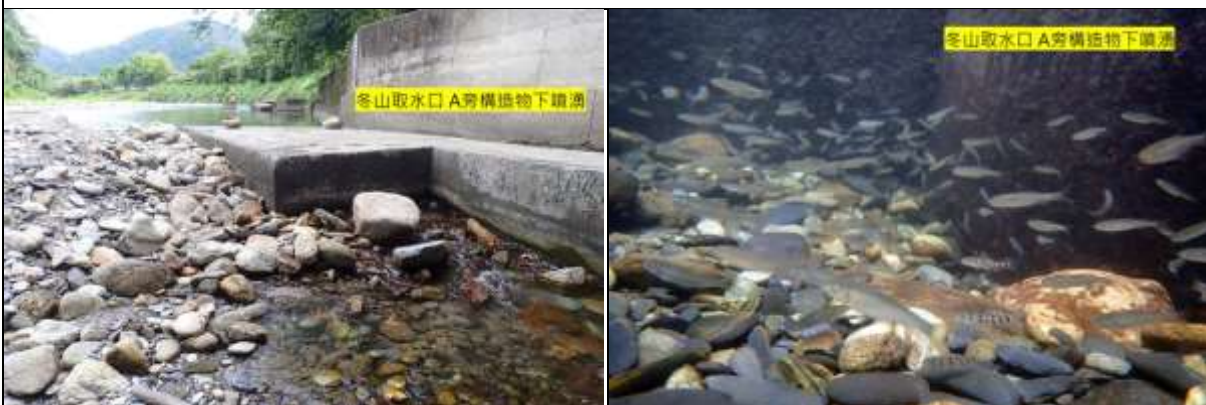
5 月初水量減少、開口 A 無溢流時，噴湧點為附近相對活水處，聚集大量初級淡水魚幼魚，但沒有見到滯留的洄游種，顯示先前的通道應有幫助。

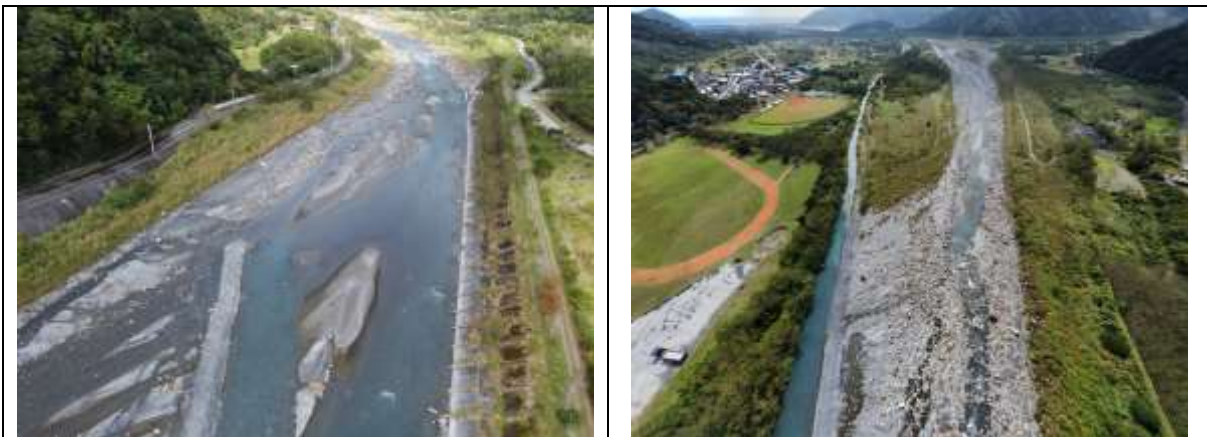
113年農水署宜蘭管理處蘇澳工作站回應生態課題，調整在遠取水端（右岸）保留有缺口，因此在六月底之前，幾乎都保持了縱向的連通。但鹿皮溪匯口則因為鹿皮溪本身的淤積，未能與北溪主流常時連通。

（左）一月圍堤時，明確留下缺口，（右）使北溪下游在二幹線導水路之外仍有連續水流。

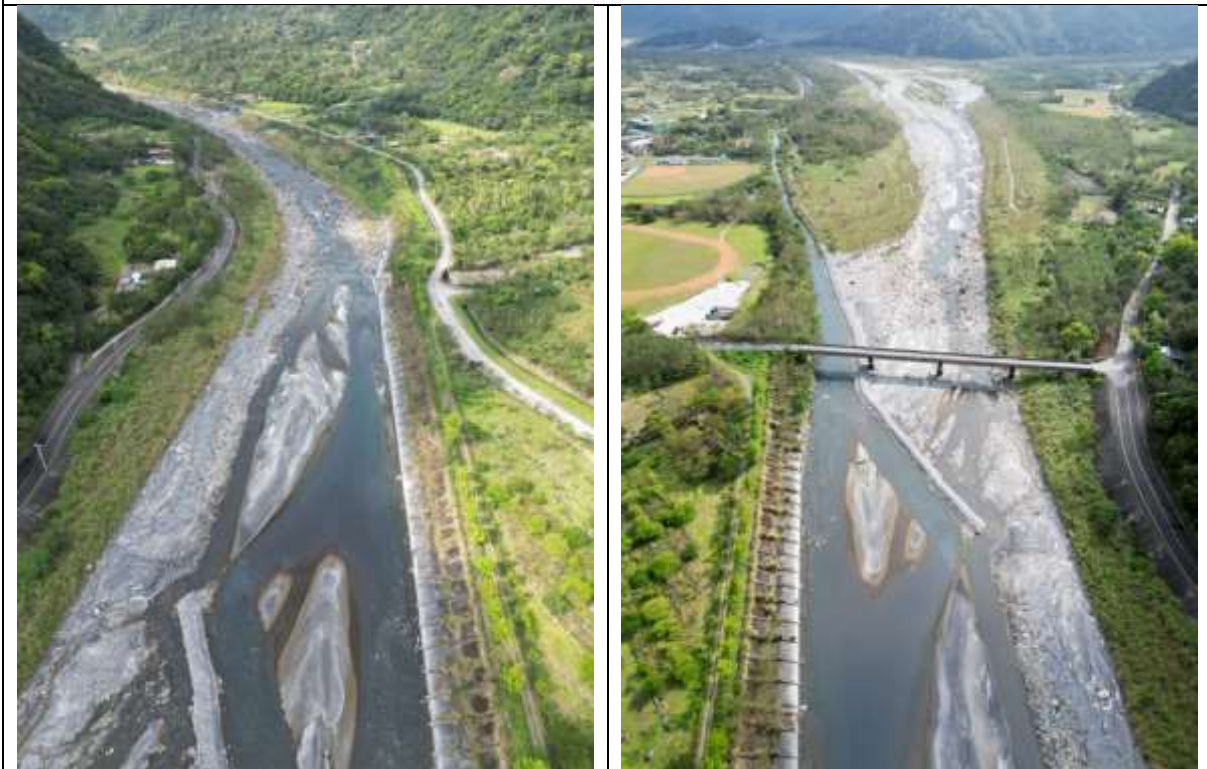
113/2/29 水位漸低，（左）金岳大橋往上游（右）往下游，勉強有部分水量及縱向通暢。

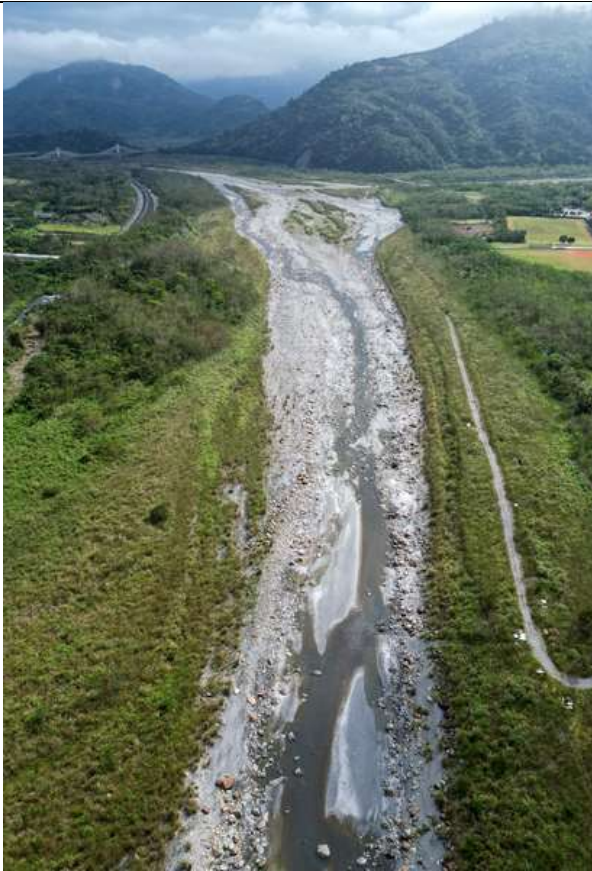
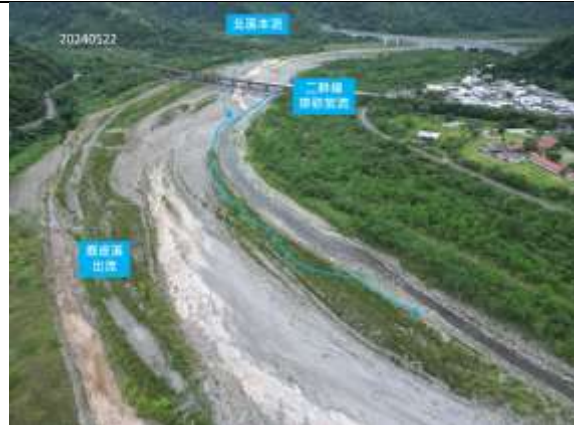
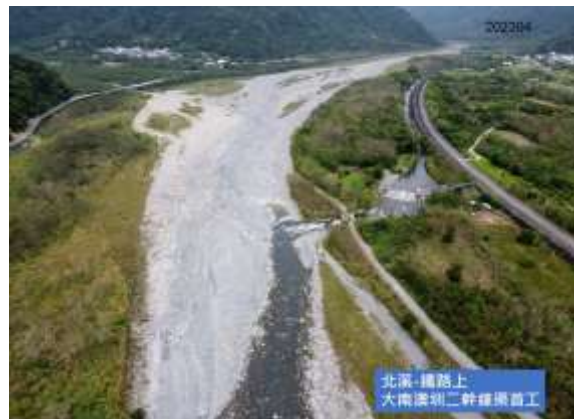
（右上）113/5/22 梅雨前有間歇春雨，（左）二幹線圍水堰往下游主流可有連續水域，（右上）至鐵路橋前漸下滲乾涸，而過鐵路下游二幹線排砂門的溢流水接續形成連續廊道。較之（右下）112/4 全圍的作法，已在枯水期間有改善，但仍凸顯了水量取用水量若能在取水端調控，對河道影響會更小。

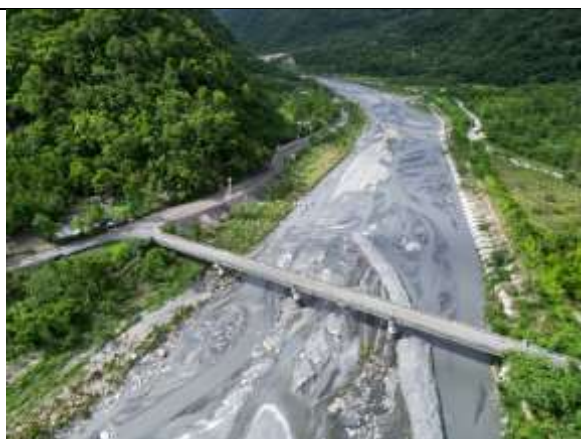
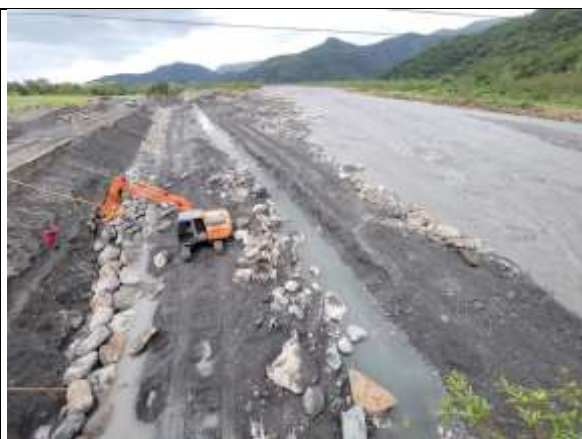
113/09 凱米颱風後重圍堰，再經幾場雨勢沖開，達成翻耕灌溉任務後，金岳大橋下游左岸開始提方與二幹線共構工程。未來上游端仍以土堤圍水，仍須保持開口。

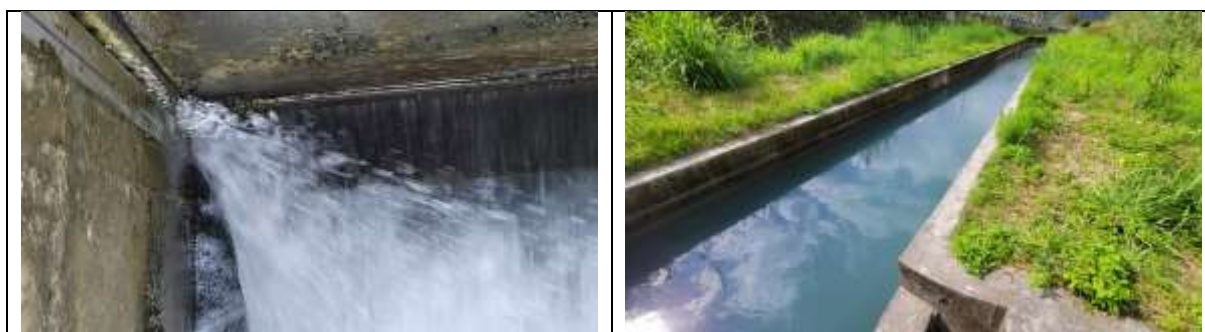
1/31 三幹線分水土堤完成不久，水量尚豐時，雖然排砂門溢流量大，一路到海岸大橋下的溢流路都豐水，但排砂門口沒有見到趴溪型幼魚受阻。因此推測主流路開口保離的水量是有用的。

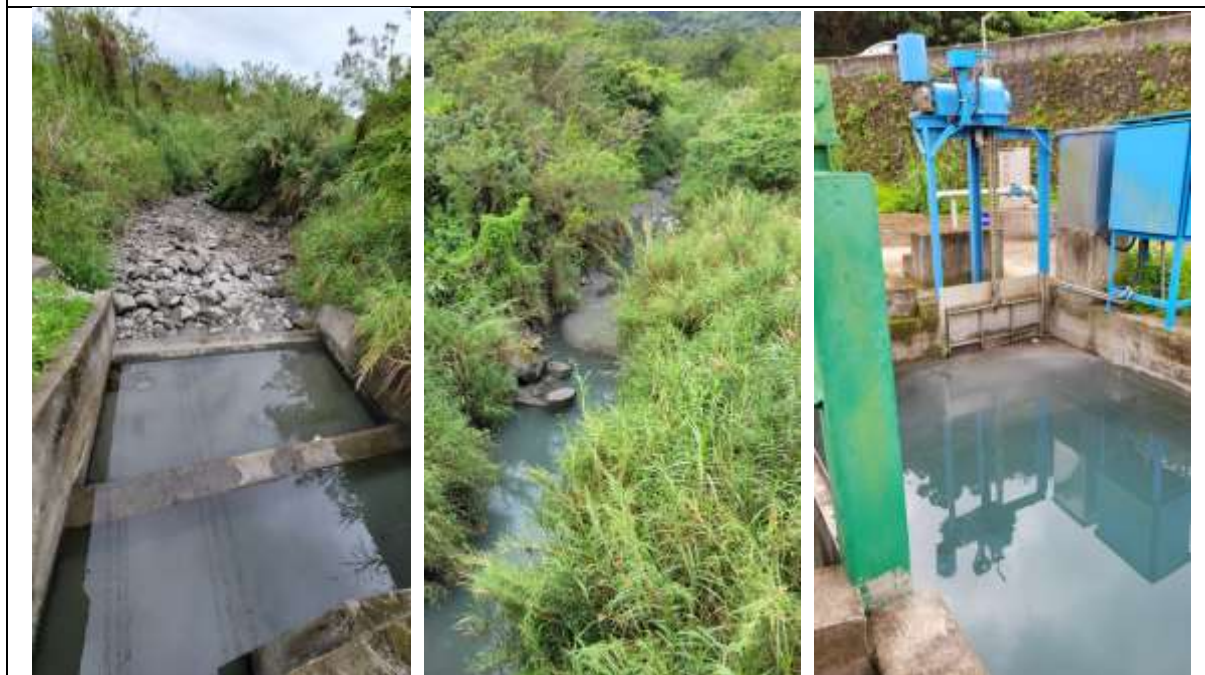
113/5/22 梅雨前，（左）南溪雖然在匯流前幾乎伏流化乾涸，（右）但主要以北溪水擺盪到南側後，三幹線圍堰的開口狀況仍允許主流有連續流路通海。

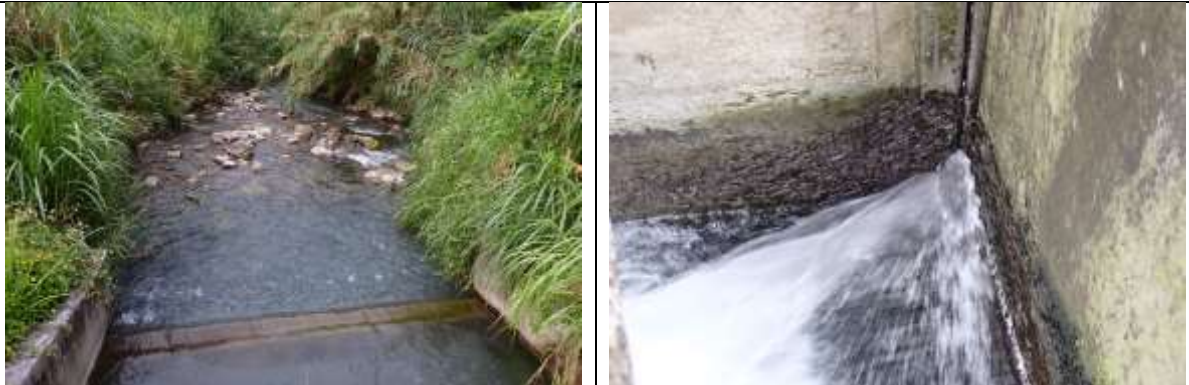
5/22 豐水期間閘門從下方噴流量大形成誘導水路，還是有相當量的鰕虎幼魚被誘集困住。

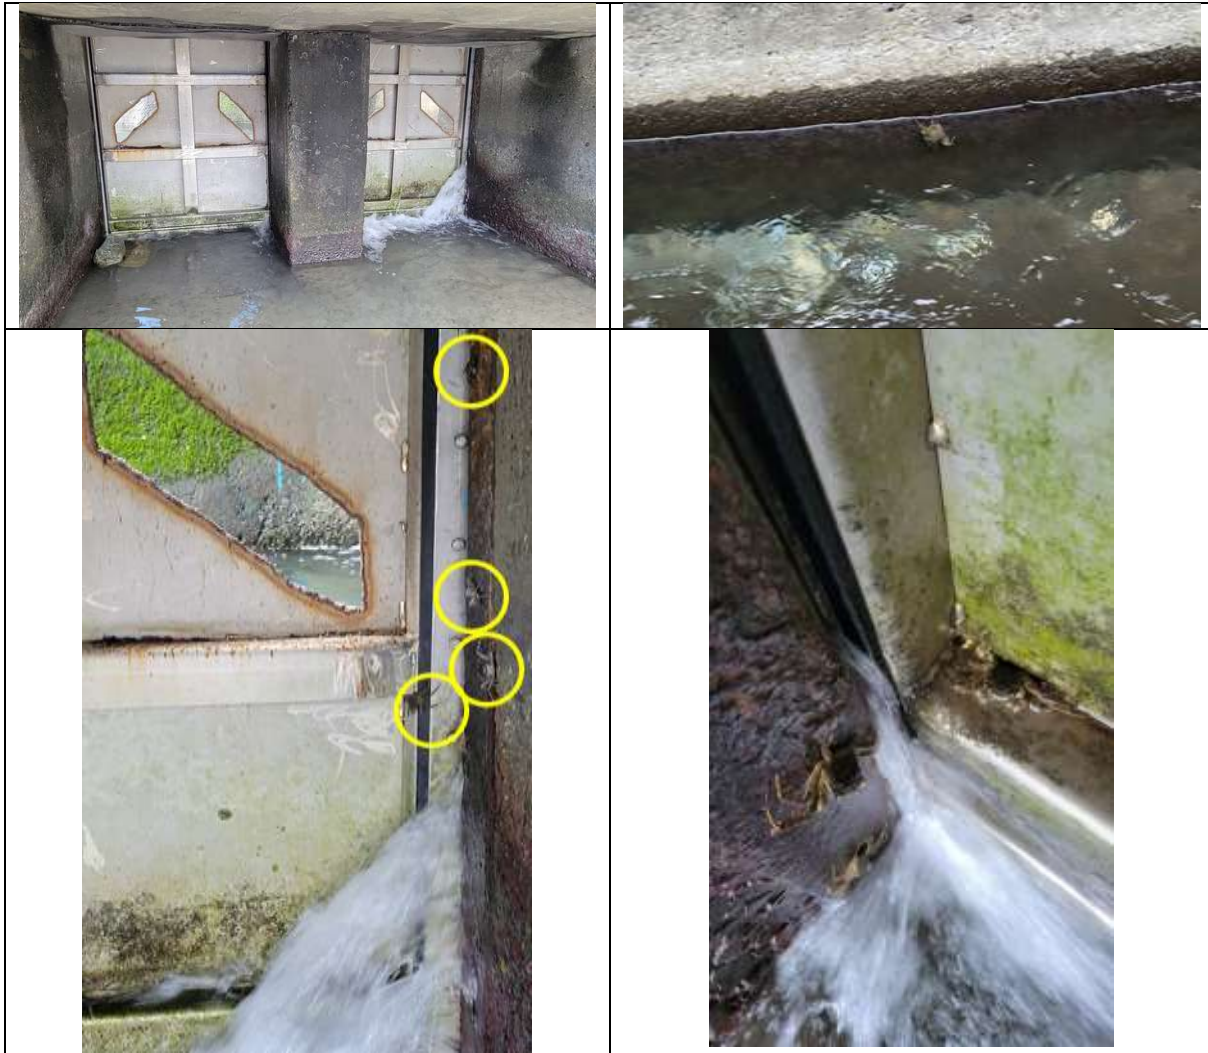
目前切口高度仍受限於門版原先的橫樑，截至觀察迄今水位從未達到溢口，當水

量大到缺口程度時，都已經達到工作站直接開啟排砂門的水量，因此未發生明顯作用。僅有三四月小毛蟹上溯高峰時，有零星毛蟹通過，但並非很具體明顯的移動方向，似乎是徘徊許久的偶發行為。因此還是提出未來有機會汰換優化設施的建議，如【三、（三）設計有生物通道的排砂門】。

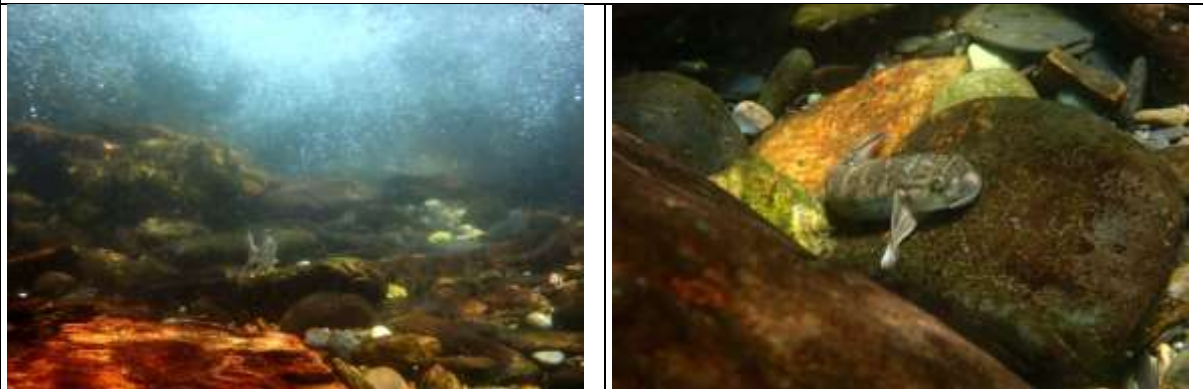
(上) 金豐萬溢流水路在非豐水期的夏半年，流況及底質都比本流更接近武荖坑溪中游原貌。(下) 因此兩相對比，對溶氧流速及底質有較高需求的湯鯉科、兔頭瓢鰭鰕虎、溪鱧等成魚，在四五月用水高峰時多次記錄到集中在這短短溢流排水路裡。不確定是否會回到本流繼續上溯，但如何增加本流基質急流況的多樣性，也可能需要金豐萬取水的調整。

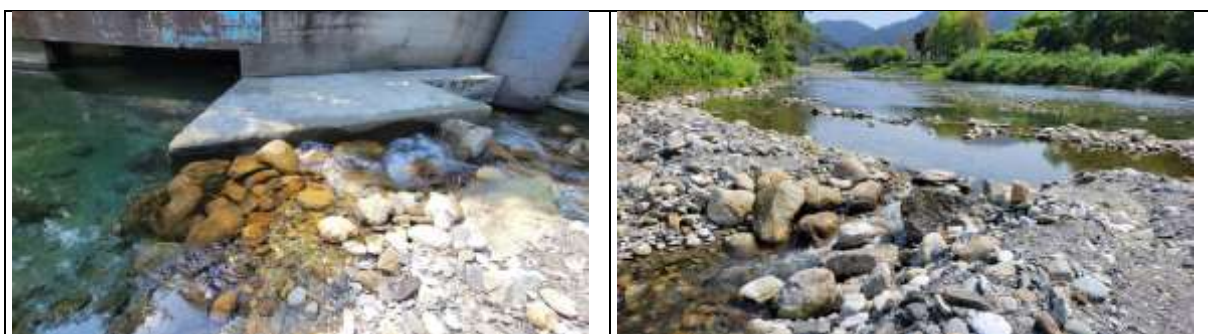
（左）今年冬山圍水土堤開口A，及（右）開口B的形式，都以較大塊石排砌成跌水瀨。

若未來能在水泥構造物與土堤交會處，有類似防洪門板裝置的銜接，以板檔片控制溢流高度，對生物也是類同石樑的落差，就能改善調控性及通過形式。但此處戲水人潮眾多，如何管理不被竊也不被民眾操作，可能是難以施行的非技術因素。但作為農田及綜合取水管理機關，相對應的人身安全設施（入流口格柵）及灌溉目的的管理，仍應是要面對採取的作為。

另，如金豐萬取水的分水土堤，因大段落平行水流，不需要也不適合用此方式。則建議回歸（一）精準評估需水量，並採分水土堤上游端低矮化漸變，中段再拉高至現況的方式，也就是縮短目前高度的分水土堤距離。如此在春耕初期若仍在豐水期間，水量不會被全取，減少排砂門溢流和本流間的水量差距。

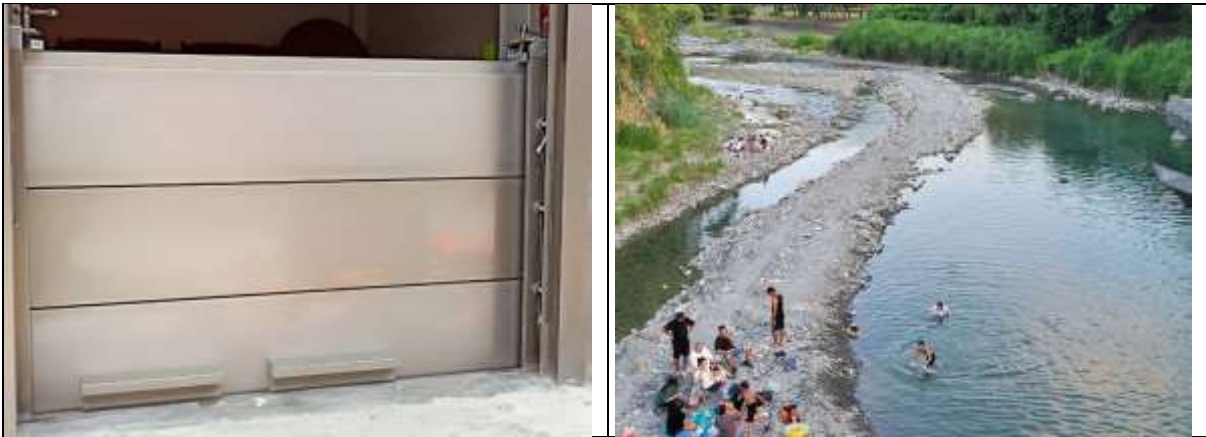
不論是往上疊加的檔板（塑膠木），或土包袋，或塊石，在冬山圍堰的確容易受戲水民眾自行操控，但就兼顧生態的水位操作管理，是比較合理方便的作法。

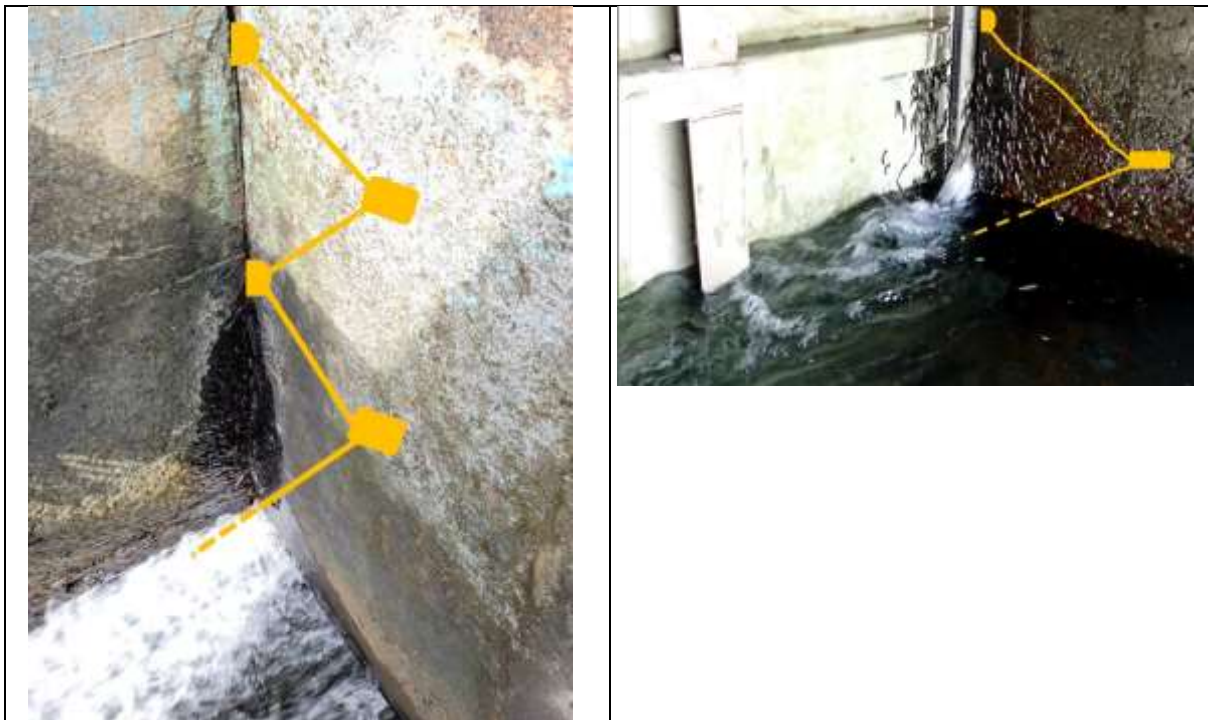
閘門邊吸爬型生物通道示意圖。在現有溢水點或容許溢水點打略寬孔洞，連接轉折有休息區的引水坡道，或沿水圳壁開鑿，並達圳底水下區域。

b. 依據水圳入流需水量上限（可溢流量），抓出排砂門可開口高程，開啟管徑3-5cm寬的缺口，貼著構造物延伸可溯行魚道。僅需溢流少量水量，以兼顧灌溉用水不損失，並避免溢流水流過強。開口位置也可利用或近年觀測漏水點，也就是必然會漏水且吸引生物溯行的位置，引導開口。

而冬山圳圍堰因為載入流岸緣有混凝土構造物，最容易的作法還包括延續水高點在水泥構造物上刮出一道溢流溝。但因為在民眾戲水區，需要有定期的巡護排除干

擾，並在附近重申封溪護魚禁止捕捉的宣導。示意概念構想如下圖：

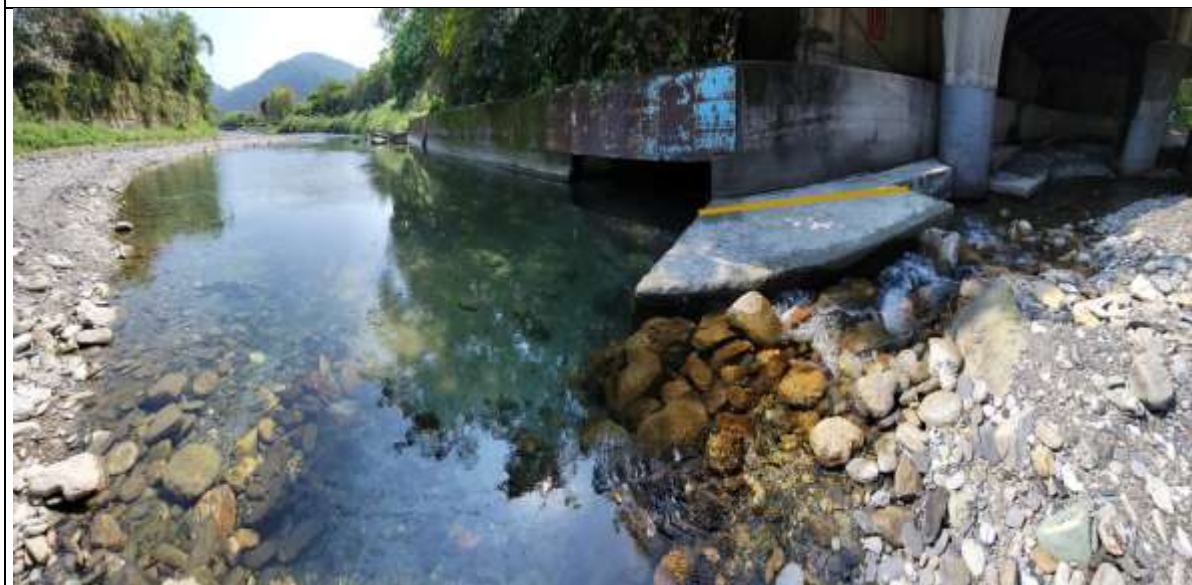
冬山圳入流處旁的水泥構造物，即適合沿橘線位置刮出內壁粗糙，局部擴大緩流區的魚道。上游端的高度可設定在可溢流水位的下限，些許坡降至畫面右側的下游水下貼近溪床。

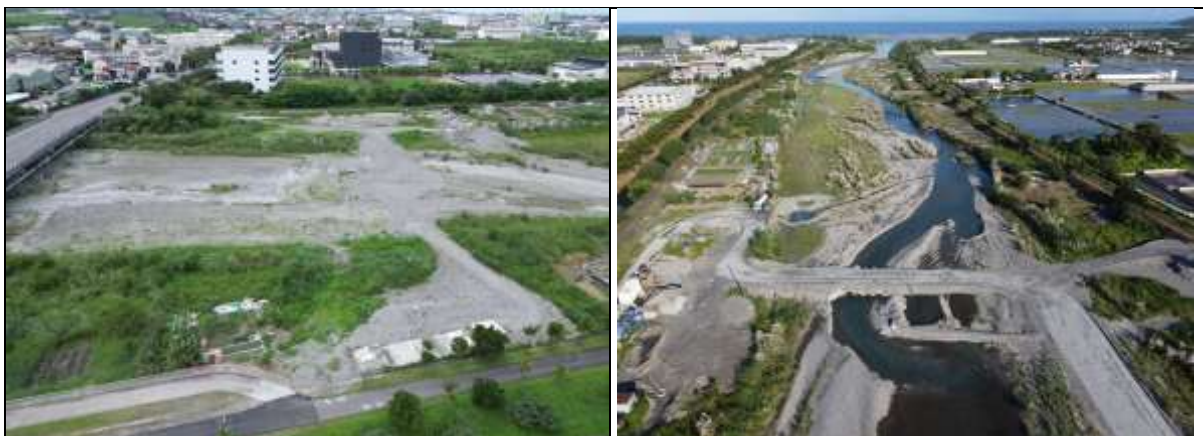
(2)尤其在上下游端點形成河床縱向的相對高地，使得水流無法連續。在龍德大橋的疏濬工區外又是管制站及過河便道，在小型降水事件時，河廊被這處高地阻斷回淤，形成龍德大橋上方的湖泊狀水域，也使水質劣化。

( 左 ) 龍德大橋下游高程未降而相對隆起的管制站。( 右 ) 管制站及過水路面在 12 月豐水期的樣子。

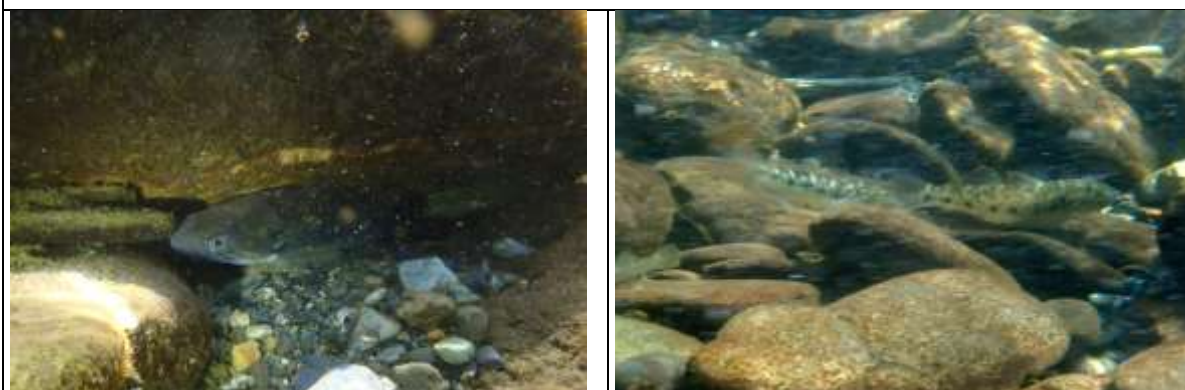
原本偏好緩流及砂質底的（左）無孔塘鱧（右）眼斑阿胡鰕虎，可能因為偏好而滯留，但待水乾涸前就會無法脫困。

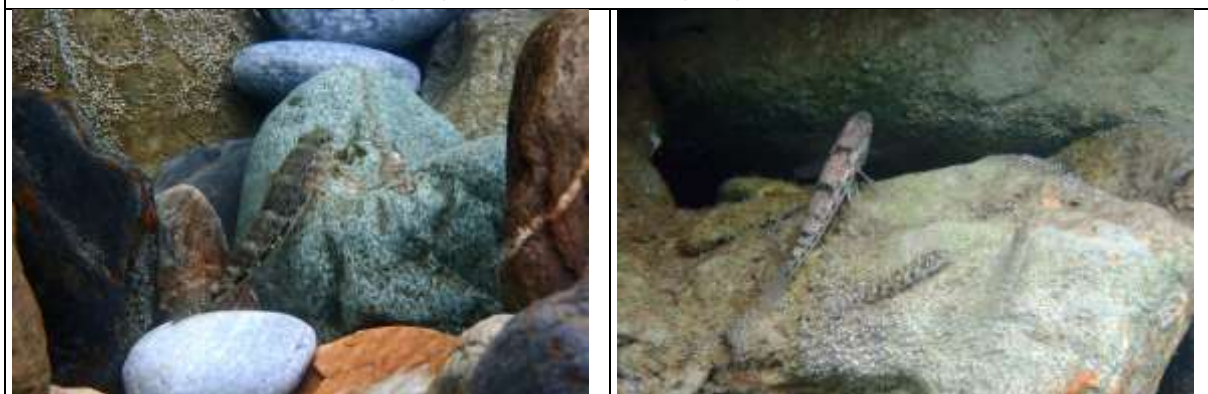
魚梯架設之前，截水牆下的（左）潔身叉舌鰕虎（右）無孔塘鱧。

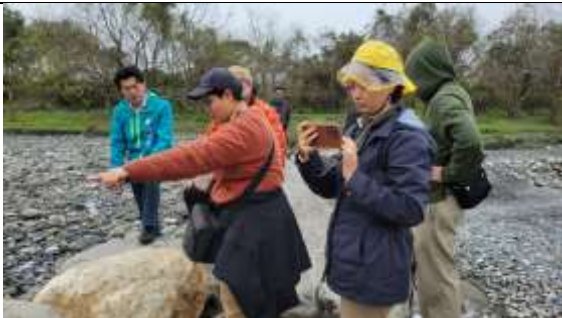
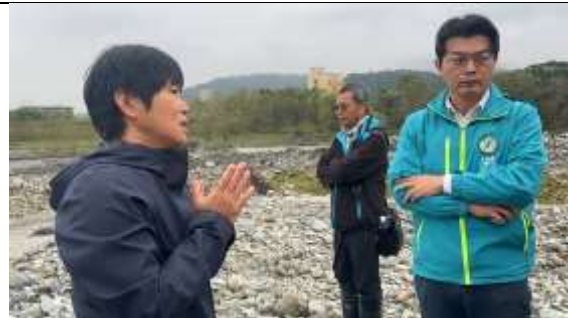
2/26 民政處現勘，要求疏濬廠商將疏濬沿線圍水土堤整平，不再束流。

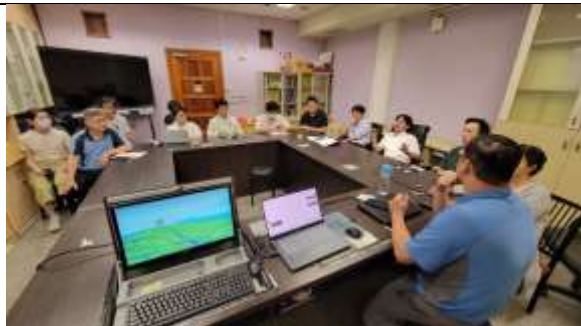
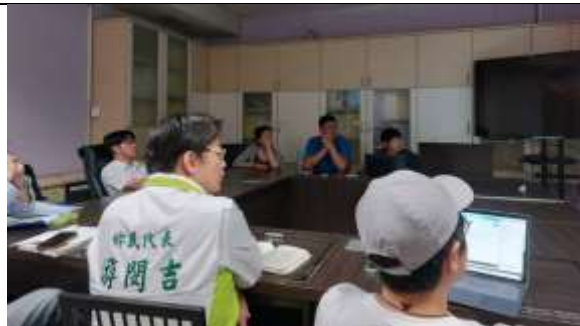
5/8 於縣府就改善方式及未來原則討論，現場共識改為淺平取法，並盡量使現有已挖出的2道壕溝間，有橫斜向連通。

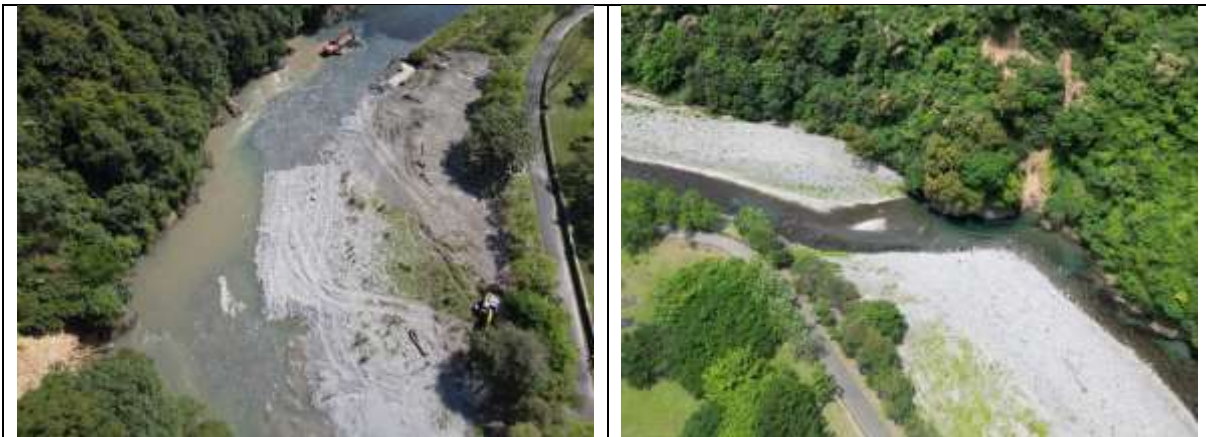
(左) 112 年在右岸岩壁深流區企圖以細粒料填平，無法達成目的且導致溪水濁度暴增。

(右) 113 年不改變河道，改以浮球圍籬方式進行場域管理。

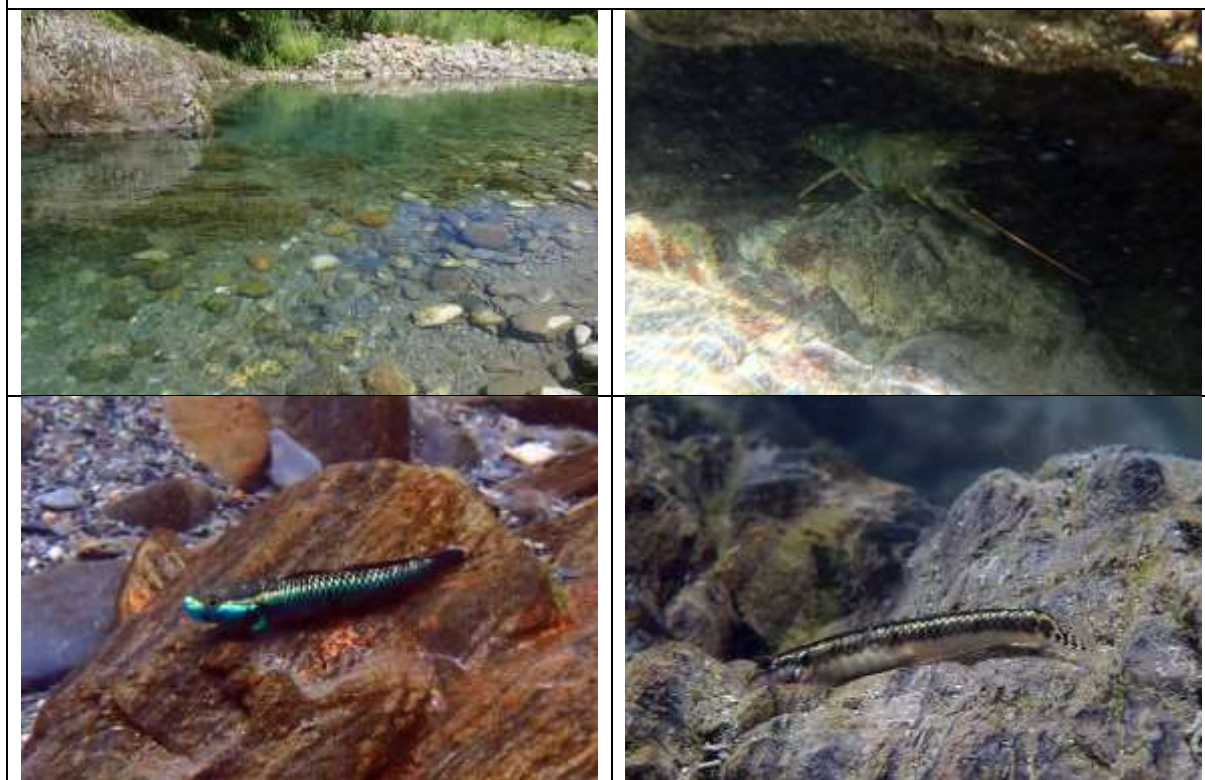
東坑一號壩上為典型的「岩壁潭-瀨」左右交錯型態。壩上溪鱧、2種瓢鰭鰕虎、2種吻鰕虎、黑紫黑鰭枝牙鰕虎都有紀錄，洄游的貪食沼蝦及定居內陸的粗糙沼蝦共域，今年相近位置仍記錄到明仁枝牙鰕虎未熟公魚，顯示仍有新的人添個體。

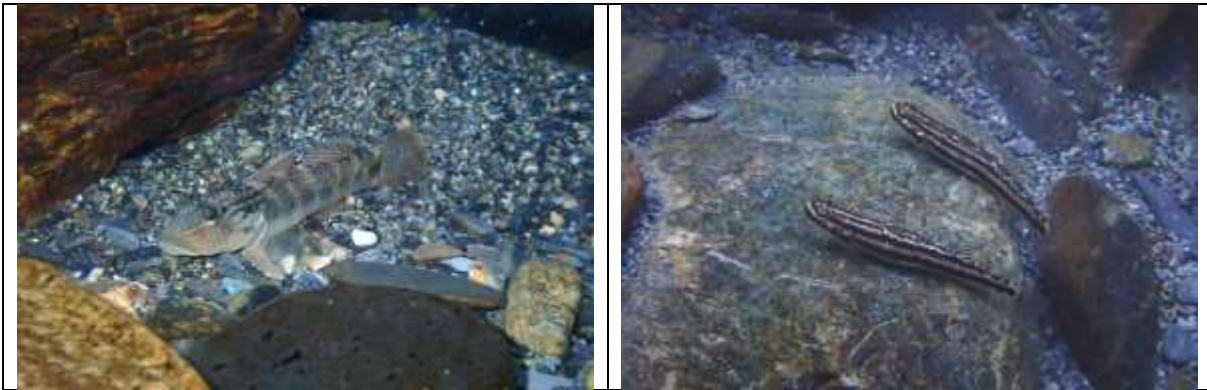
西坑一號壩的縱向位置與東坑一號壩幾乎相同，但沒有經過外部加固，已經在中間掏蝕出大孔洞。有成群的瓢鰭鰕虎幼魚沿著粗糙的壁面及大洞瀑布邊緣上溯，壩下則有大量大體型的大口湯鯉及黑邊湯鯉止步。壩上 1 個棲地單元距離的調查，也有少量台灣吻鰕虎及黑紫枝牙鰕虎。

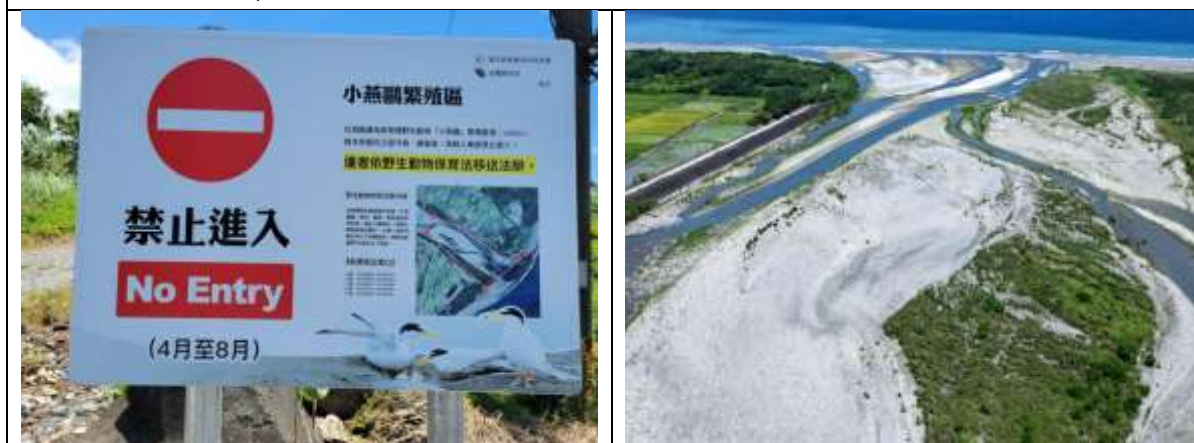
113 年改採多出入點位的告示，管制座標標示，加上地面以施工圍籬黃帶標示的方式，避免了對水域的衝擊。

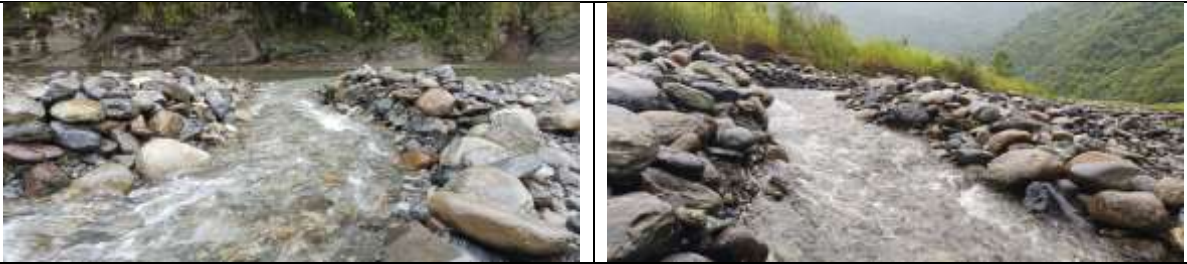
南澳南溪金洋段漂漂河營業溪段，原為瀨流相接的消能平衡環境，自然藉由均勻的塊石瀨區消能，再進到下方平緩的深流區。近年春末夏初營業高峰前，均發生業者以機具清開塊石，形成滑水道的違法行為，也導致大水後深流左岸產生被攻擊的掏刷現象。

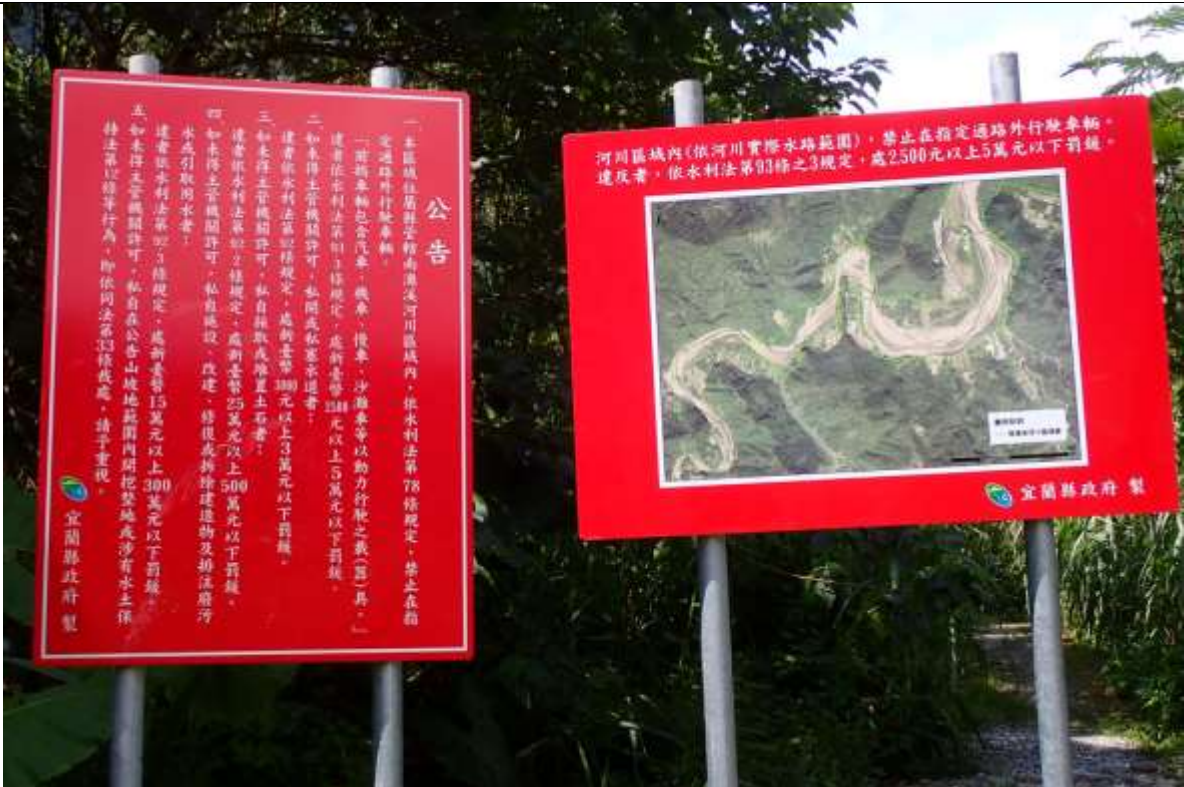
繼去年河口的設立之後，今年宜蘭縣政府在南溪中游 2 處車輛下溪熱點設置明確的告示。

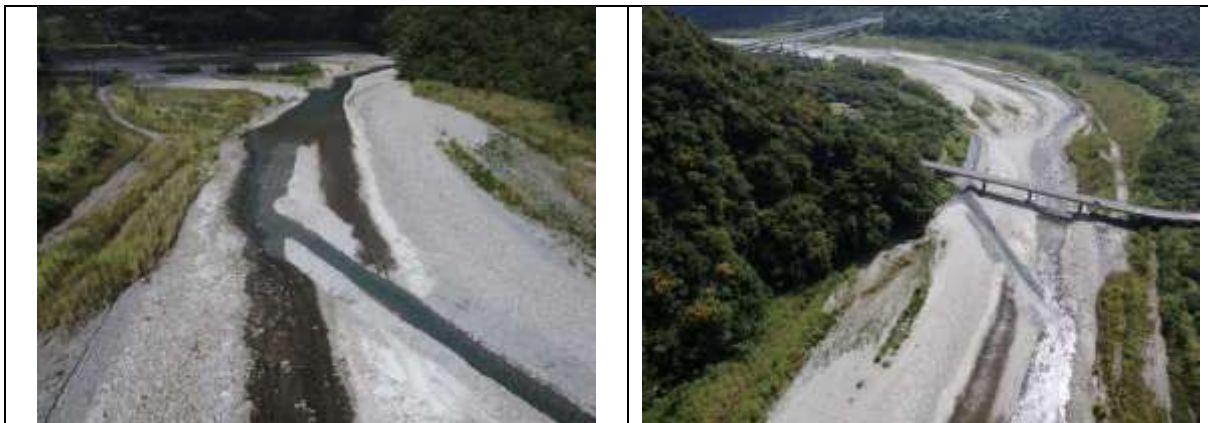
113年1月武塔圍水有保留河道內水路（左）沙韻橋上（右）橋下左側即進入武塔社區。
