# 東北部中型河溪洄游生態課題追蹤

## 成果報告

計畫編號：113 林發-09.1-保-09

人禾環境倫理發展基金會 2024 年 11 月 13 日

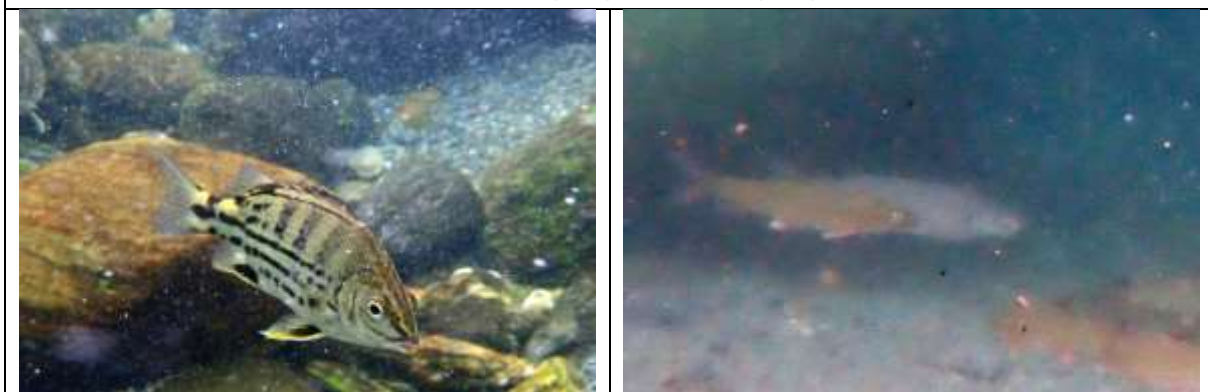
113/06 在無名溪匯流口聚集了小群的（左）格紋中鋸鰂及（右）鯮（因匯流口異溫層僅有模糊證據照），這些近年少突破到沙韻橋以上的物種，顯示圍水方式改善後的廊道改善。

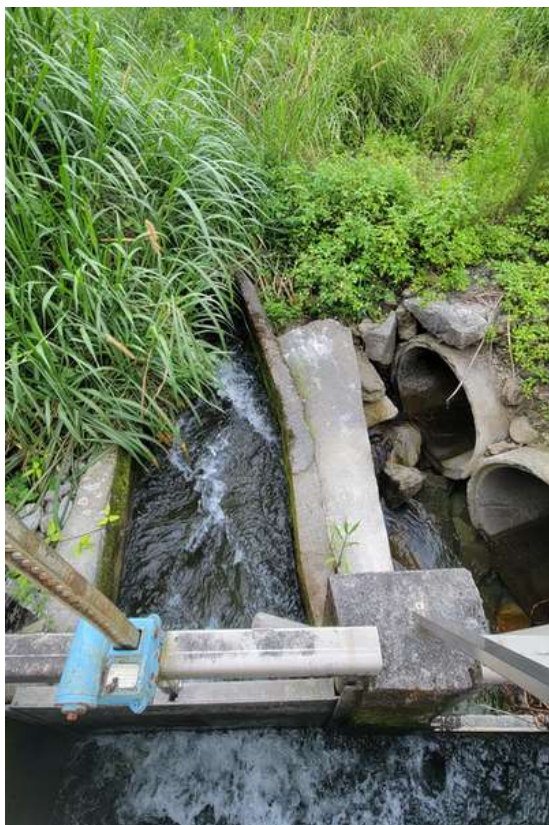
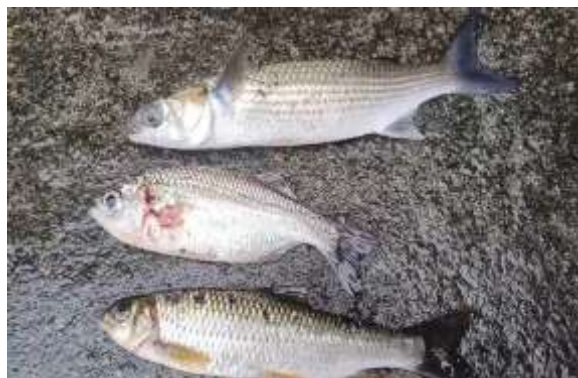
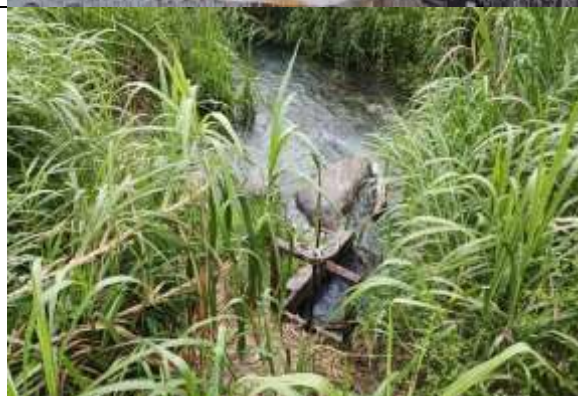
(上/右中) 凱米颱風前緣雨量，圍堰帶進來許多大魚衝到武塔部落關閉的水閘外，並有不少受傷個體。顯示目前的圍堤在小洪水事件的集流，仍相當不利於生物。(左下) 進入部落的水渠寬僅不到 1m，平時流速及湍急並常態需放流，因此若再縮小圍堰寬幅，並於閘門外保留如(右下) 原本的潭區，對誤入的生物較為友善。

建議未來在圍水前端有較低較易沖開的土堤，合理化大水時的取用量。在部落閘門前，也建議規劃寬深水域作為庇護池，減少生物的折損。

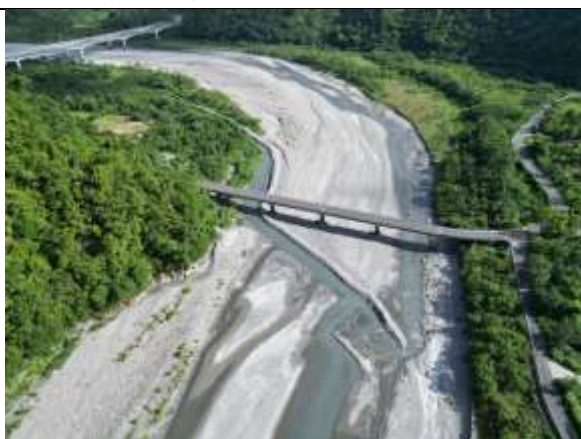
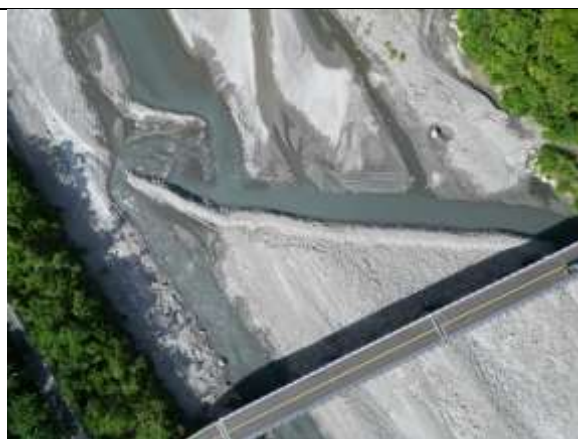
凱米颱風後的 9/13，武塔部落重新圍水河幅，仍超過全河道的 80%，建議可以再縮減。

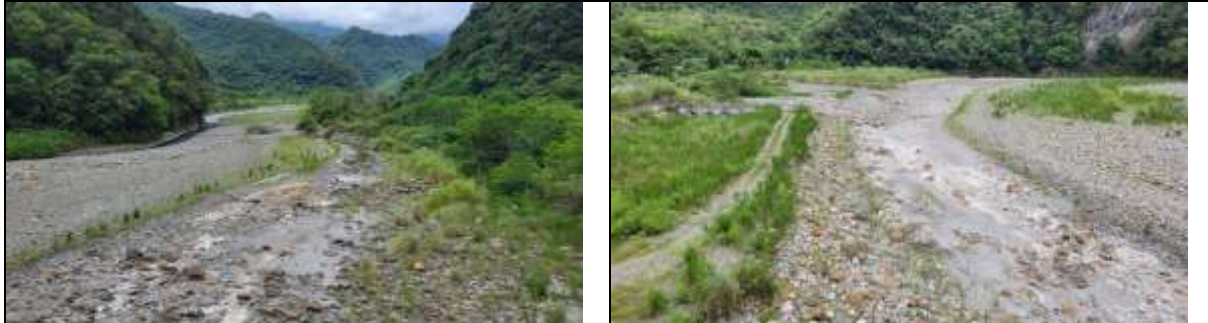
113/05 原主河道已全乾涸：(左)哈卡巴里斯橋往上游（右）往下游。

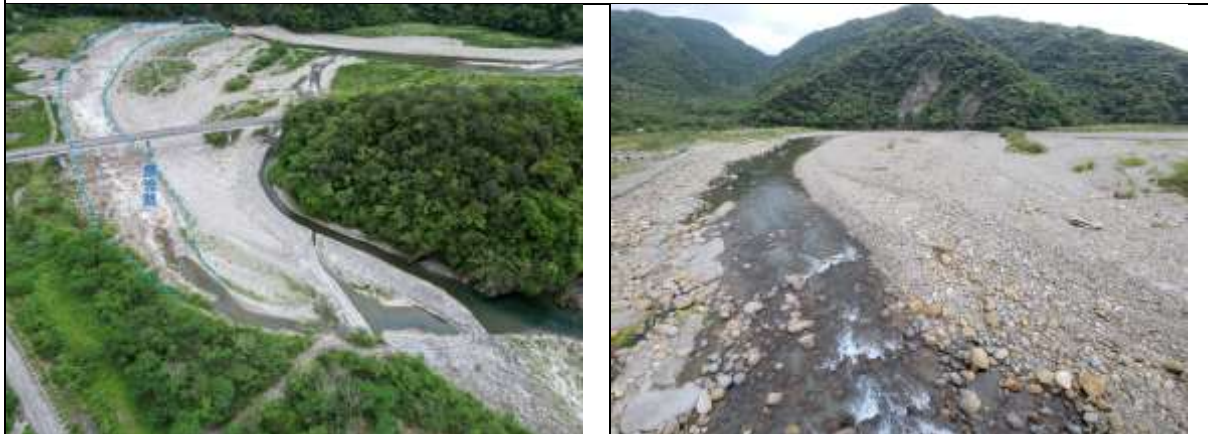
5/22 (左) 乾涸的主河道，(右) 原本主河道樣貌

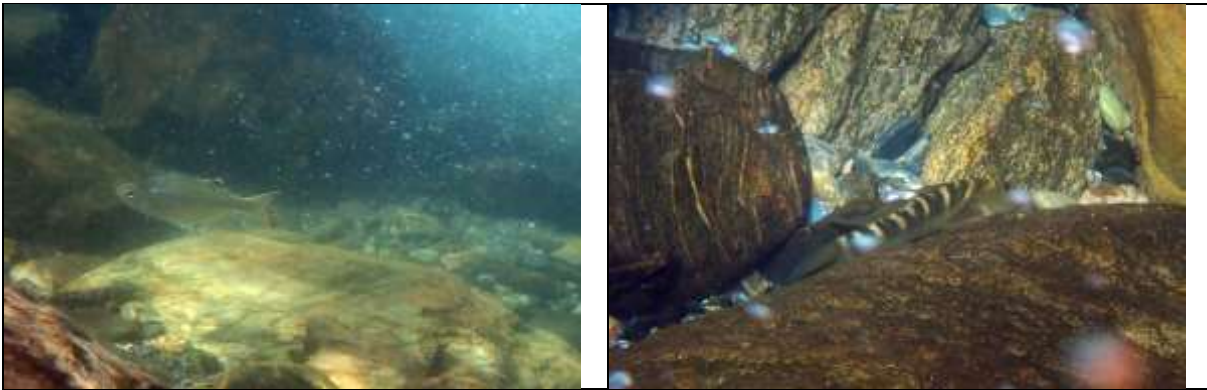
110 年主河道巨礫遍布，兼具急瀨淺瀨深流，（左）黑邊湯鯉（右）日本瓢鰭鰕虎成魚多。

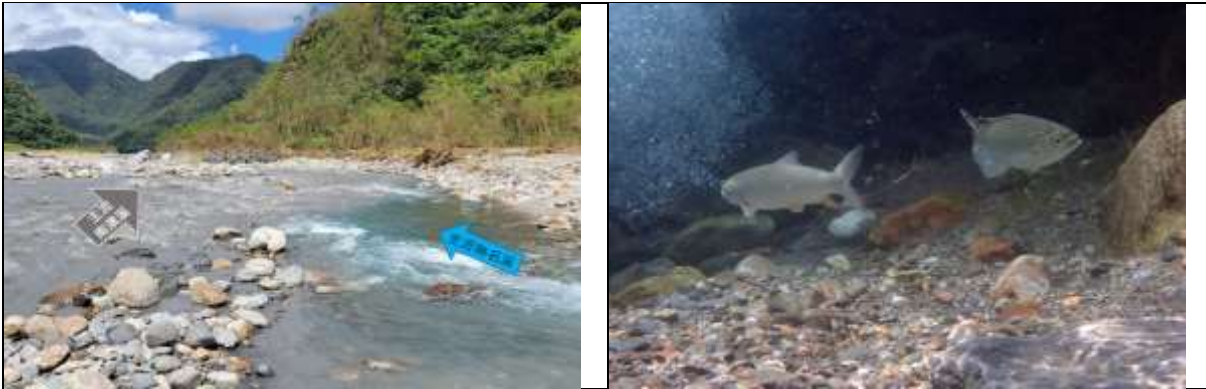
( 左 ) 凱米颱風離境後 5 天，南澳溪主流仍濁而洶湧，支流無名溪已恢復一定程度的清澈。  
( 右 ) 洪水影響期間，無名溪下游到防砂壩下，有過往少見的台灣白甲魚及大口湯鯉大魚。

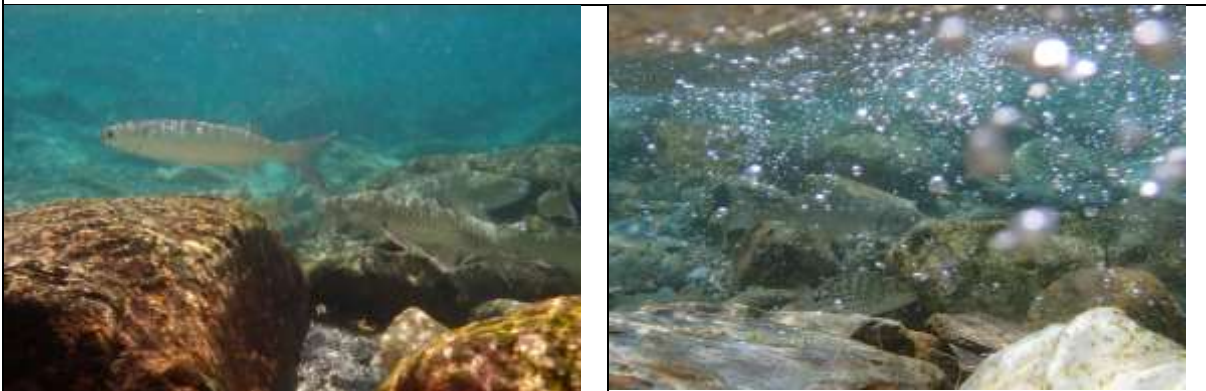
( 左 ) 鯔 ( 右 ) 格紋中鋸鯪，在洪水影響期間，都記錄到成魚進入無名溪。

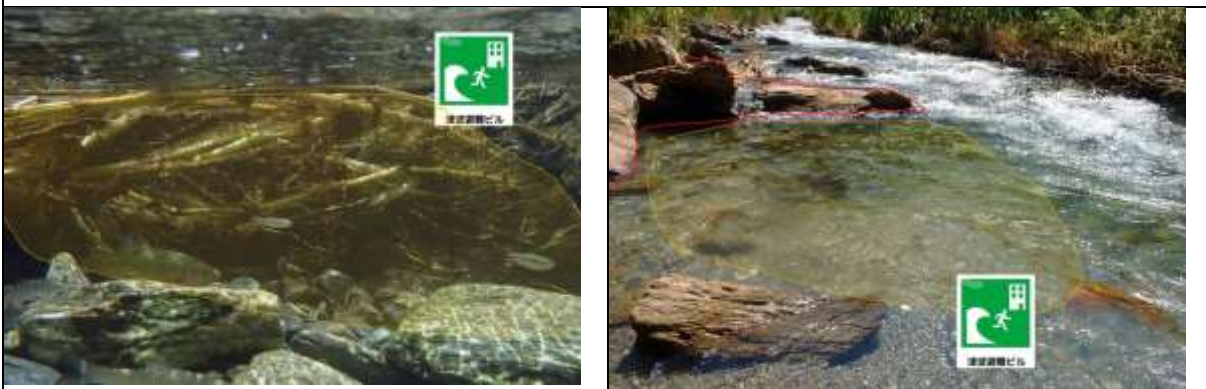
支流裡的濱溪草叢、突出的岩塊，都有削弱水勢的功能，也形成周邊緩流區形成庇護棲地。

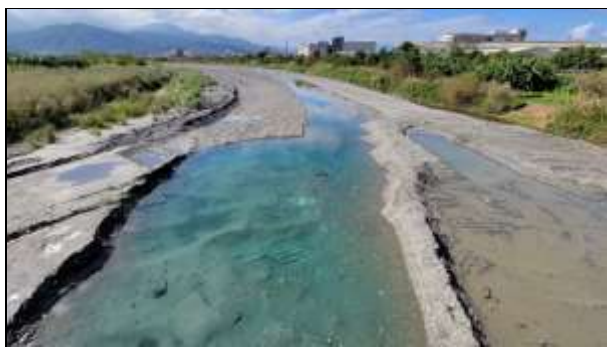
疏濬取砂石的取用量估算，應考量護甲層的維護，不使河床下構造物出露而成光滑掏刷面。112 年疏濬，除造成自來水截水牆出露而衍生後續洄游廊道受阻的問題外，（左）鐵路下及國道下，構造物基礎及遺跡在凱米不到 800mm 的雨量後出露，顯示河床下降。

| <p>疏濬造成河床質單調，宜在敏感溪流規劃塊石有起碼數量的留置。</p> | <p>工程導水土堤宜在施作階段結束時及汛期前，要求放開復原，以免束流集中掏刷。</p> |

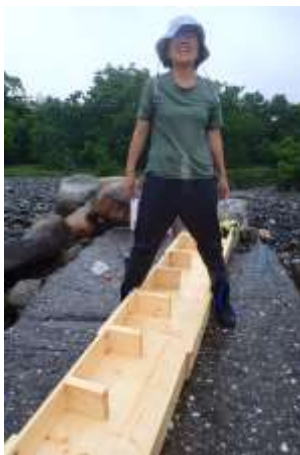
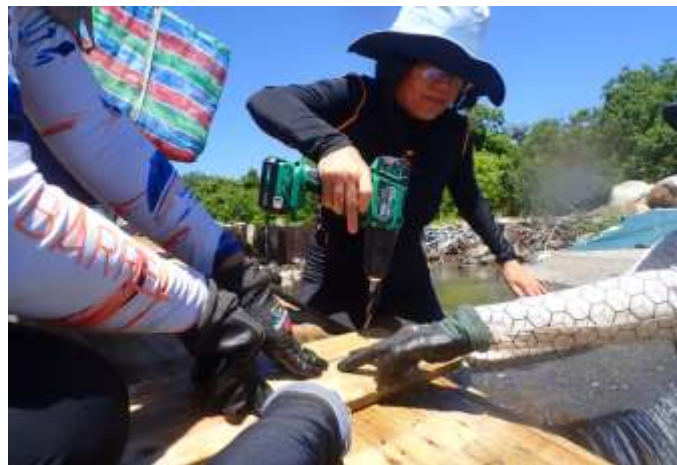
新城溪下游新出現的截水牆落差，在各機關商討階段，試驗人力可調度的臨時魚梯。以2次專家執行友善措施出席費，聘請木工專業鄧子菁架設，並歷經大水後調整維修，指導新城溪河溪管家志工，在水退之際架設及大水來前的拆卸。後歷經協調自來水公司截水牆切截、兩次颱風後下方護坦牆斷裂，延續到秋颱季風共伴豪雨階段至結案期間。目前顯示此類型的可搬運式魚梯，能應用於水退階段協助滯留的生物上溯，但當流動性降到一定程度後失去功能，水大到一定程度實無法耐受，因此需頻繁地安裝拆卸，僅適用於交通人力條件許可的臨時必要狀況。
